การสัมมนาแลกเปลี่ยนเชิงปฏิบัติการเพื่อจัดทำหลักสูตร
ด้านการอนุรักษ์โบราณสถานสำหรับผู้ทำงานอนุรักษ์

(Workshop for the Development of Monument Conservation Curriculum for
Conservation Practitioners)

การสังเกตลักษณะ
การเสื่อมสภาพของ
โบราณสถาน
*Deterioration
Patterns*

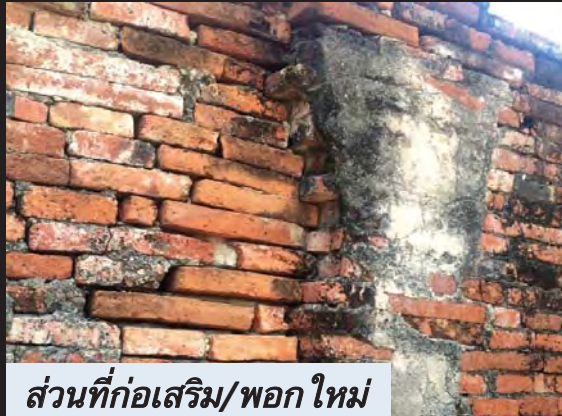
ส่วนที่ก่อเสริม/พอกใหม่

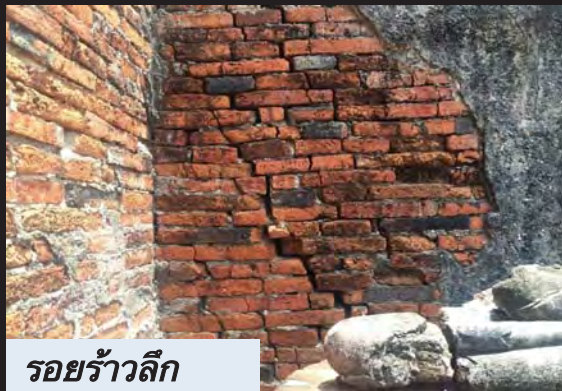
รอยร้าวลึก

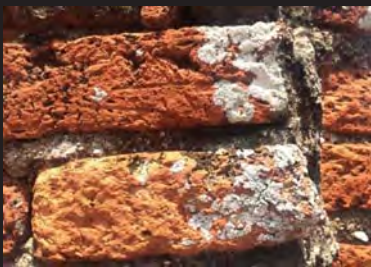
ไลเคน

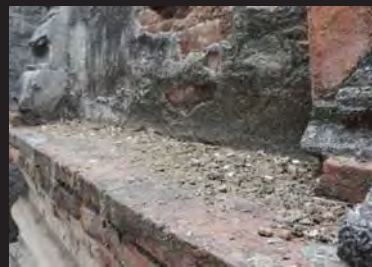
คราบ - ชี้นก
Guano

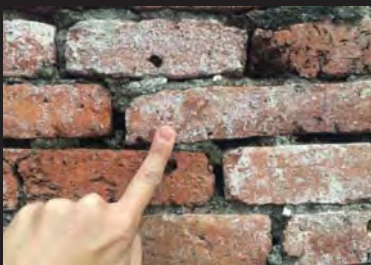
คราบขาว
Efflorescence

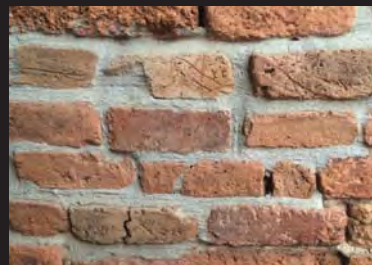
การบูรณะครั้งก่อน
Previous
intervention

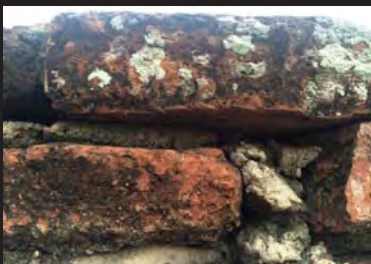
ตะไคร่
Bio growth

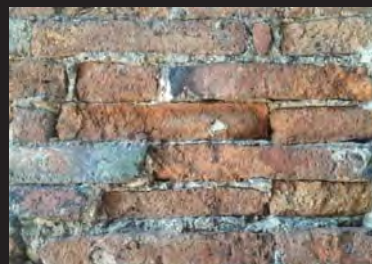
การกร่อน
Erosion

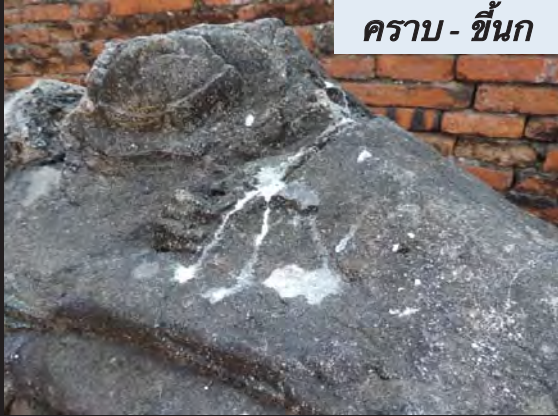
คราบ - ชี้นก

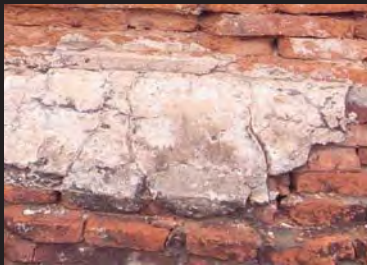
รอยร้าวที่ผิว
Minor Cracks

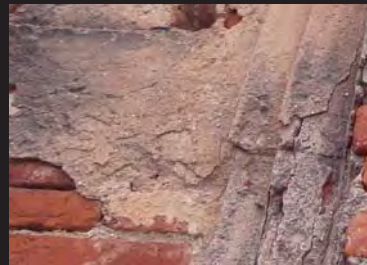
ผิวปูนร่วนเป็นผง
Sugaring

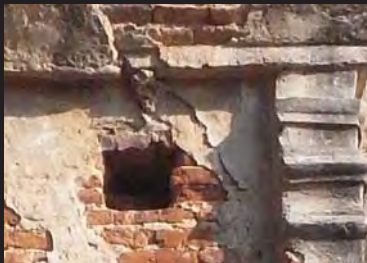
ร่องรอยการ
พอกเสริม
Detachment

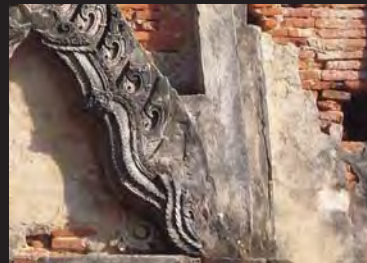
การใช้ซีเมนต์

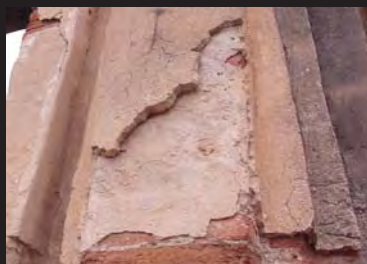
ผิวปูนหลุดร่วง
Loss

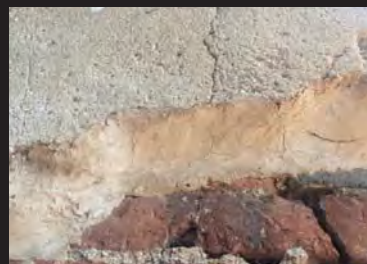
จับขอบปูนฉาบ
การอนุรักษ์ก่อนหน้า

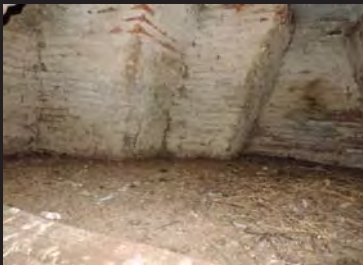
นก/ค้ำคาว

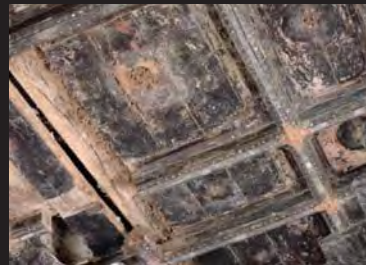
โครงสร้าง
หลุดหาย

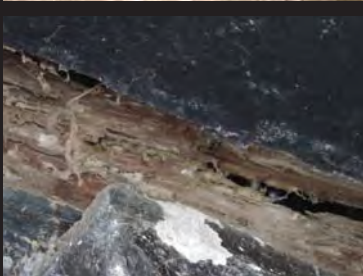
ปลวก

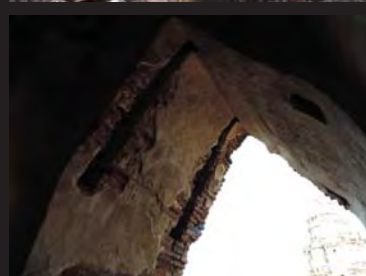
โครงสร้าง
หลุดหาย

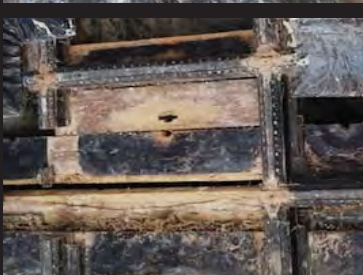
ชิ้นส่วน
หลุดหาย

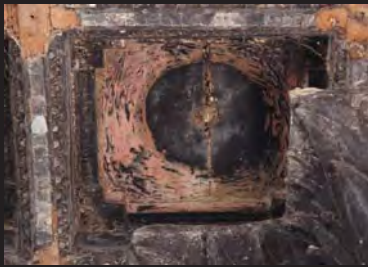
ชั้นรักที่ทับซ้อนกัน

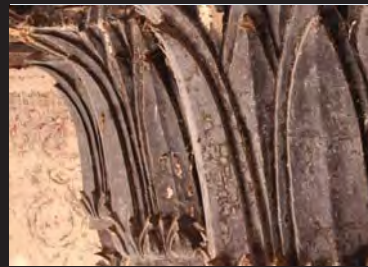
ผิวรักที่หลุดลอก

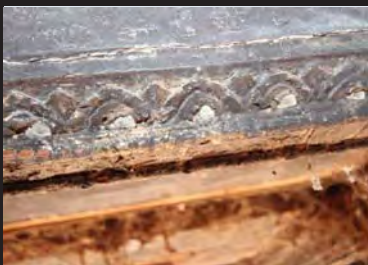
กระฉากที่เสื่อมสภาพ หมอง

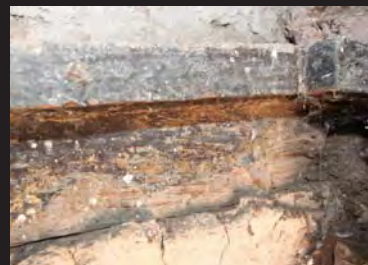
ร่องรอยการปิดทอง

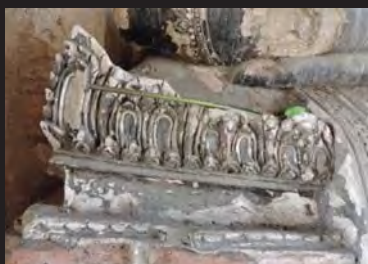
ชั้นปูนที่พอกซ้อนทับกัน

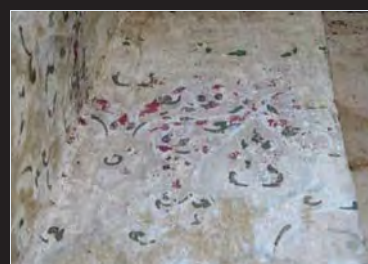
สีจิตรกรรมที่หลุด / หมอง
