การบูรณปฏิสังขรณ์และ การตรวจรับงาน

กิตติพันธ์ พานสุวรรณ
กรมศิลปากร

Presentation Outline

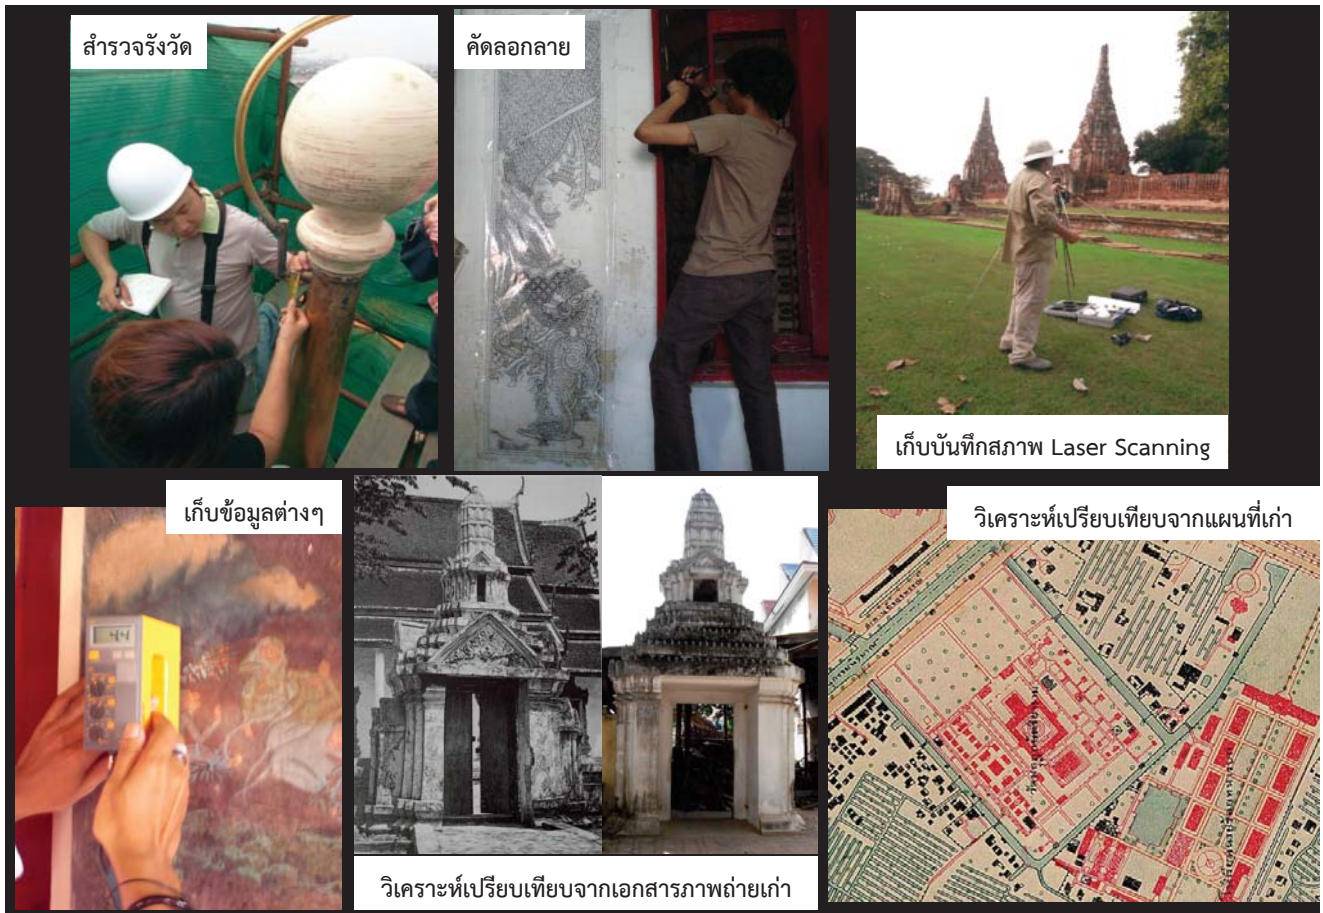
สำรวจจริงวัด

คัดลอกลาย

เก็บบันทึกสภาพ Laser Scanning

เก็บข้อมูลต่างๆ

วิเคราะห์เปรียบเทียบจากแผนที่เก่า

วิเคราะห์เปรียบเทียบจากเอกสารภาพถ่ายเก่า

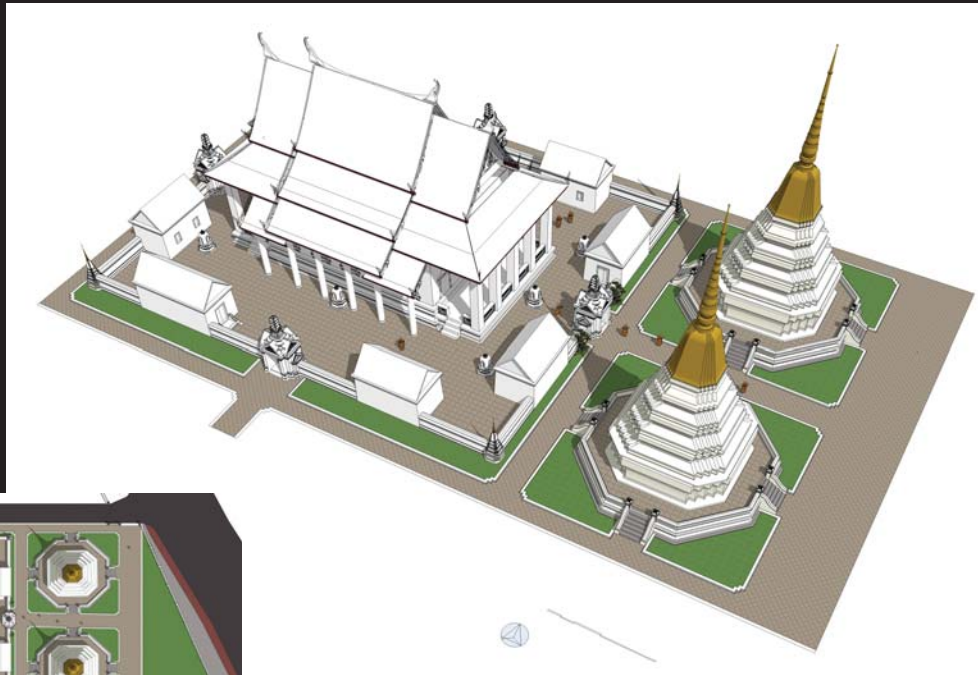
ผังแม่บท Master Plan

- ๑. ปฏิสังขรณ์พระอุโบสถ
- ๒. บูรณะพระเจดีย์ ๒ องค์ และ ตัดยอด
- ๓. บูรณะวิหารทิศใต้ ๒ หลัง และตัดยอด
- ๔. ก่อสร้างวิหารทิศเหนือ ตะวันตก และ ตะวันออก
- ๕. ปฏิสังขรณ์ซุ้มประตูเดิม สร้างเพิ่ม ๓ ซุ้ม
- ๖. รื้อพื้นกำแพงแก้วและเจดีย์มุม กำแพง
- ๗. ปรับปรุงภูมิทัศน์

สำนักสถาปัตยกรรม กรมศิลปากร
สถาปนิก : มนัชญา วาจกวีศุทธิ์ / ภูมิสถาปนิก : ภาสกร คำภูแสน / วิศวกรโยธา : ธนภูมิ อัดฤทธิ

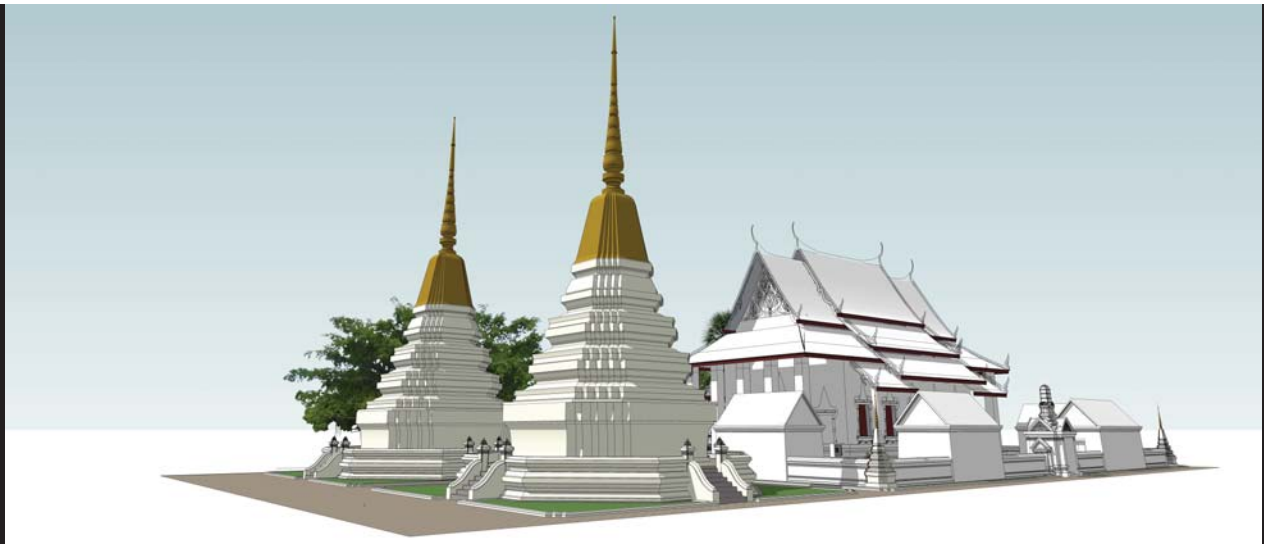
โครงการบูรณปฏิสังขรณ์รื้อฟื้นองค์ประกอบเขตพุทธาวาส วัดชีโนรสาราม.

การดำเนินการอนุรักษ์ มีกรอบแนวคิดที่จะรื้อฟื้นองค์ประกอบแผนผังอาคารในเขตพุทธาวาส เพื่อส่งเสริมคุณค่าความสำคัญของศิลปสถาปัตยกรรมในแง่ที่เป็นหลักฐานสำคัญ แสดงถึงลักษณะแห่งการก่อสร้างในศิลปะยุคแรกสร้างวัดให้กลับคืนมามากที่สุด เพื่อส่งเสริมความสำคัญของวัดชีโนรสารามวรวิหาร ซึ่งสมเด็จพระมหาสมณเจ้ากรมพระปรมานุชิตชิโนรสได้ทรงสร้างขึ้น

การรื้อฟื้นรูปแบบดังกล่าว จำเป็นต้องศึกษาวิเคราะห์ข้อมูลอย่างละเอียด ทั้งข้อมูลภาคเอกสาร จากเอกสารโบราณและข้อมูลที่มีอยู่ในพื้นที่จริง ทั้งที่ปรากฏอยู่และที่ยังอาจหลงเหลือร่องรอยอยู่ใต้พื้นดิน ซึ่งอาศัยการขุดตรวจทางโบราณคดี

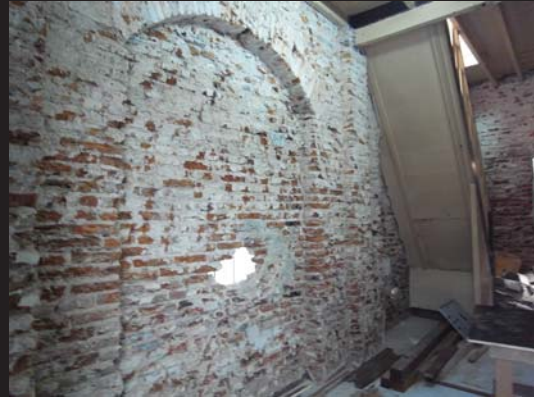
- กระทบผนังเพื่อฉาบผิวใหม่
 - พบซุ้มประดิษฐานพระพุทธรูป
 - พบช่องเปิดเดิมของอาคารที่ถูกก่อกำบัง, ฯลฯ

การแก้ไขสัญญา เนื่องจากพบหลักฐานเพิ่มเติม

- เพิ่ม หรือ ลด วงเงิน / ขยายเวลาการส่งมอบ
- กรณีงานเกี่ยวกับความมั่นคงแข็งแรง / งานเทคนิคเฉพาะอย่าง ต้องได้รับการรับรองจาก สถาปนิก/วิศวกร/ วิชาชีพที่รับผิดชอบก่อน

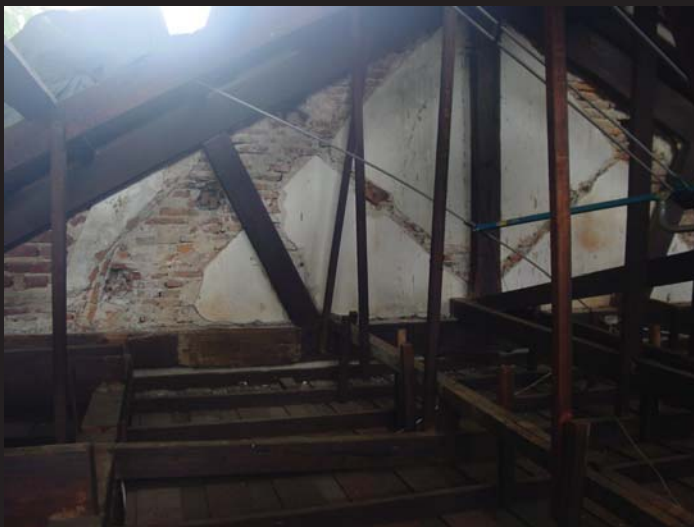
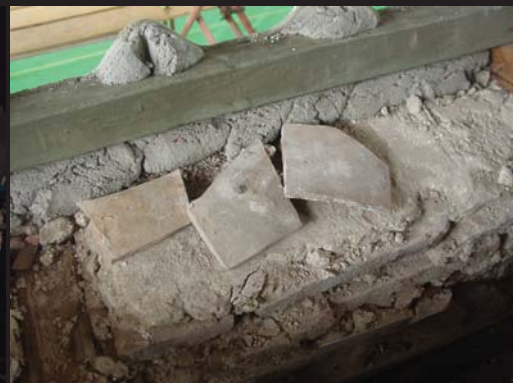
กระเบื้องกาบกล้วยที่พบใต้หลังคา

- พบวัสดุของเดิมอยู่ในโครงหลังคาที่จะบูรณะ(ต่างจากรูปแบบที่กำหนด)
 - ทำให้ต้องเปลี่ยนมาใช้วัสดุตามหลักฐานที่พบ
 - + เปลี่ยนระยะการจัดวางระแนง & แปะ
 - + อาจต้องเสริมจันทัน, ดิ่ง = เสริมความมั่นคงโครงหลังคา

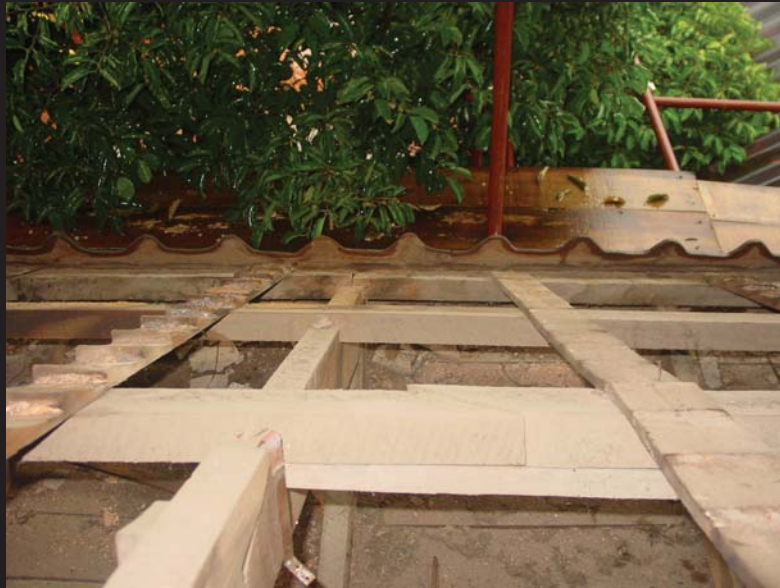
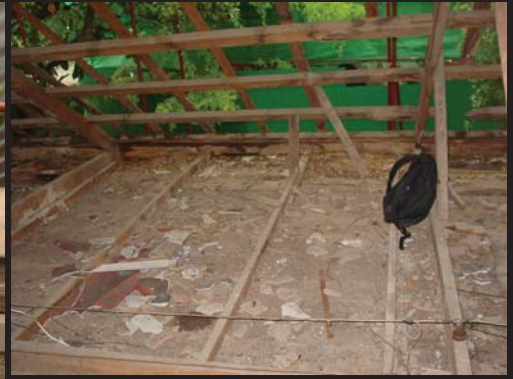
งานบูรณะกุฏิแถวขวาง วัดนิเวศธรรมประวัติ
สถาปนิก : มนัญญา วาจกวิศุทธิ์

กระเบื้องดินเผาปลายแหลมที่พบใต้หลังคา รวมทั้งระยะระแนงที่ตรวจสอบได้จากรอยบากบนไม้กลอน

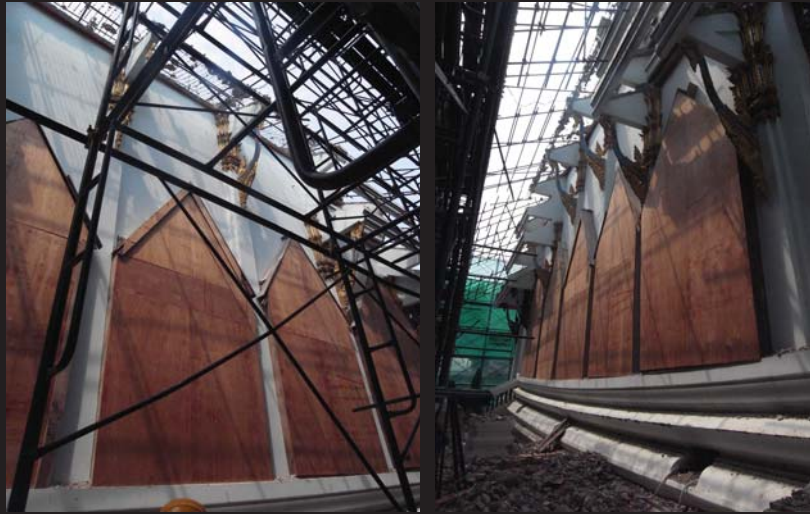
งานปฏิสังขรณ์พระอุโบสถ วัดชินวราราม

เรือโครงสร้างหลังคา สก๊าดหลังคา & ครอบสัน
“หลังคาคลุม” หรือ “สิ่งปกป้อง”
ต้อง ดำเนินการเรียบร้อยแล้ว

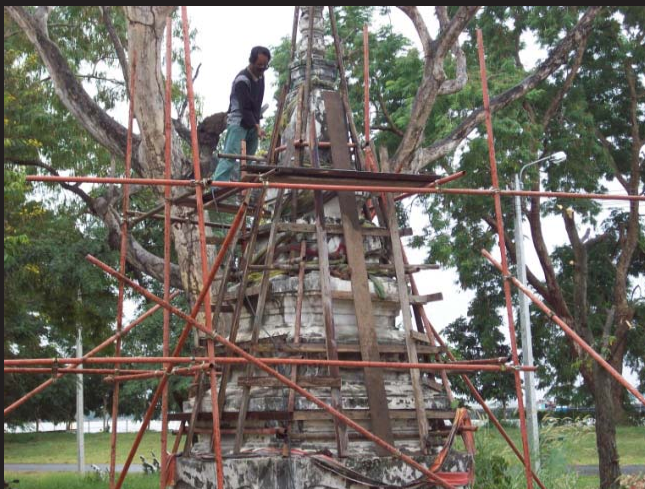
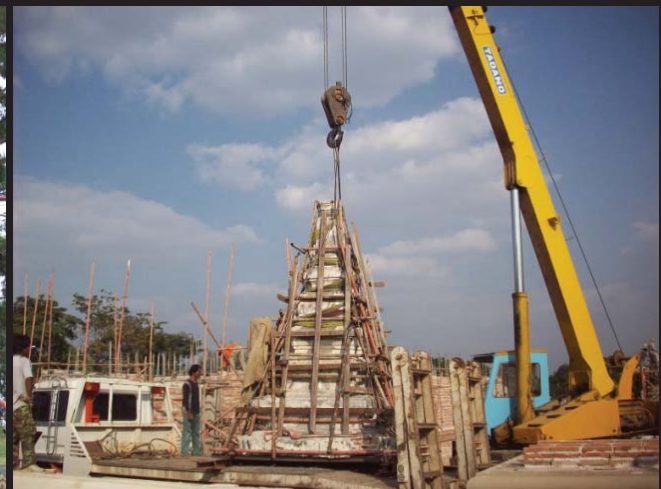
งานตัดย้ายเจดีย์ราย พุทธสถานเชิงท่าหน้าโบสถ์
สถาปนิก : จมร ปรีกษ์ประลัย วิศวกร : สุดชาย พานสุวรรณ

การเสริมความมั่นคง เข้าเฟือกและ ตัดย้ายเจดีย์ราย

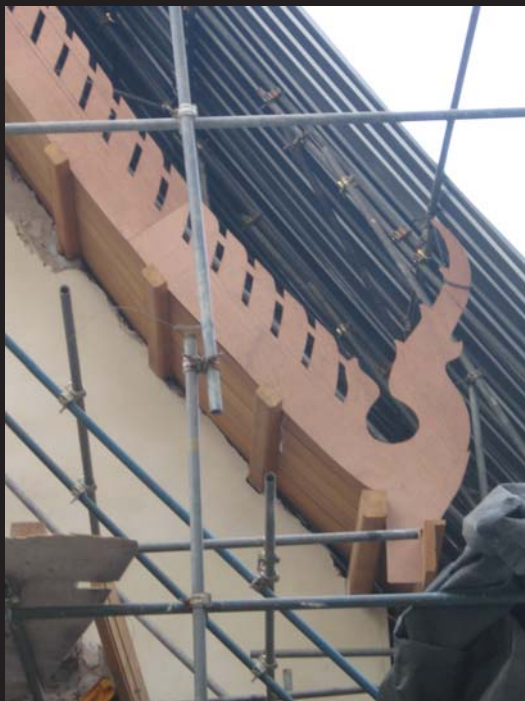
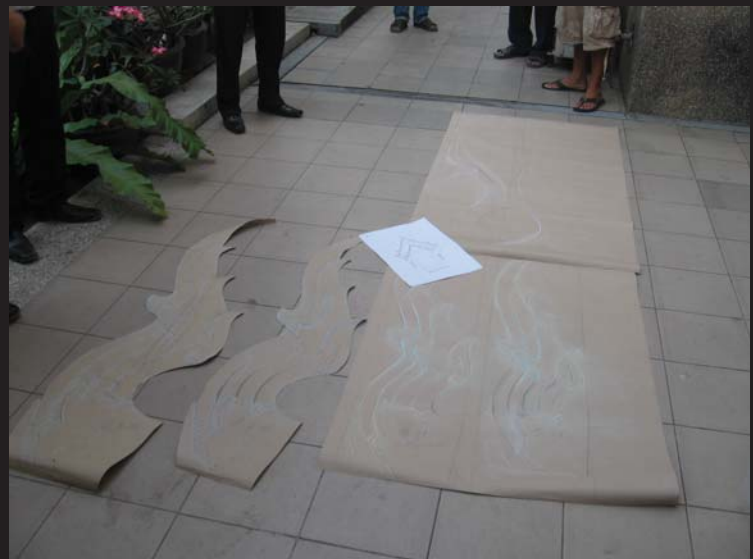
งานบูรณะวิหารรังษี วัดบวรนิเวศ
สถาปนิก : ปฏิวัติ ทุ้ยอ้น

กะสวนแบบ / Shop Drawings / As-built Drawings

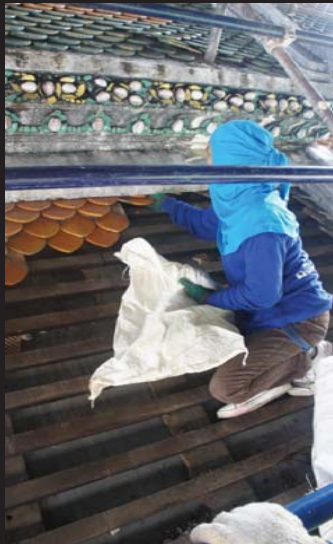
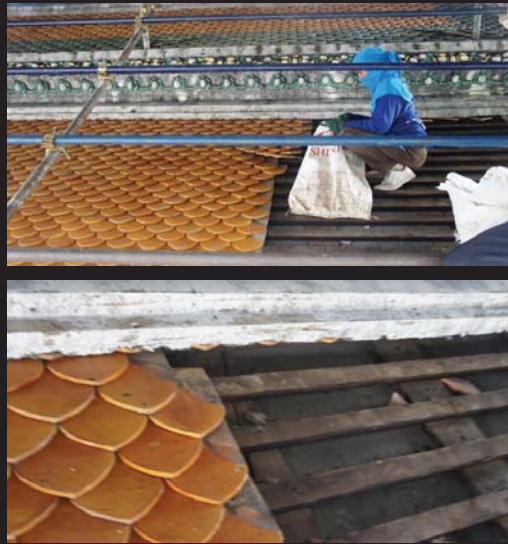
งานบูรณะพระวิหาร วัดเทพธิดาราม

เมื่อ “รื้อ”

กระเบื้องหลังคาเดิมออก

- > นำไปกองเก็บรอขนย้ายออกนอกพื้นที่
- > คัดแยกเพื่อนำกลับมาใช้ใหม่
- > ส่งมอบให้วัดนำไปใช้ในงานอื่น
