โครงการอนุรักษ์และพัฒนา โบราณสถานวัดกุเขาทอง จังหวัดพระนครศรีอยุธยา

สำนักศิลปากรที่ ๓ พระนครศรีอยุธยา

สำนักสถาปัตยกรรม

กรมศิลปากร กระทรวงวัฒนธรรม

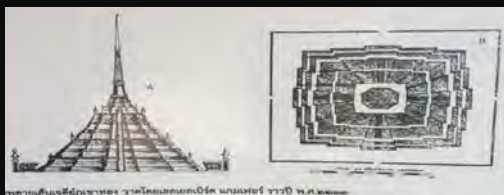
สมัยพระเพทราชา (พ.ศ. ๒๒๓๓) หมอแกมปีเฟอร์ ชาวเยอรมัน วาดภาพลายเส้นรูปแบบเจดีย์วัดกุเขาทอง

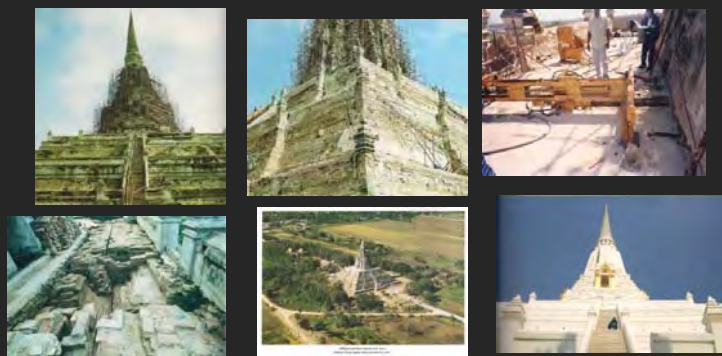
ช่วงปีพ.ศ.๒๕๕๐-๒๕๕๔ กรมศิลปากร ดำเนินงานบูรณะ เสริมความมั่นคง เจดีย์ภูเขาทอง โดยตรวจสอบข้อมูลด้านวิศวกรรม สถาปัตยกรรม และ โบราณคดี โดยมีการขุดตรวจและบูรณะพร้อมทั้งเสริมความมั่นคงโครงสร้างแบบ โครงสร้างคอนกรีตเสริมเหล็กชั้นใหม่

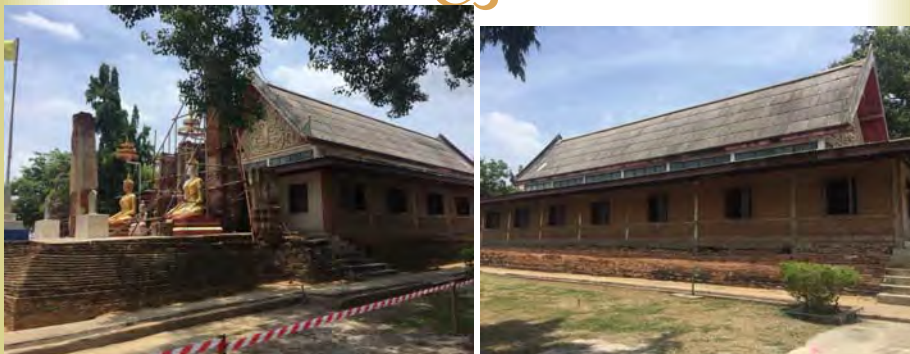
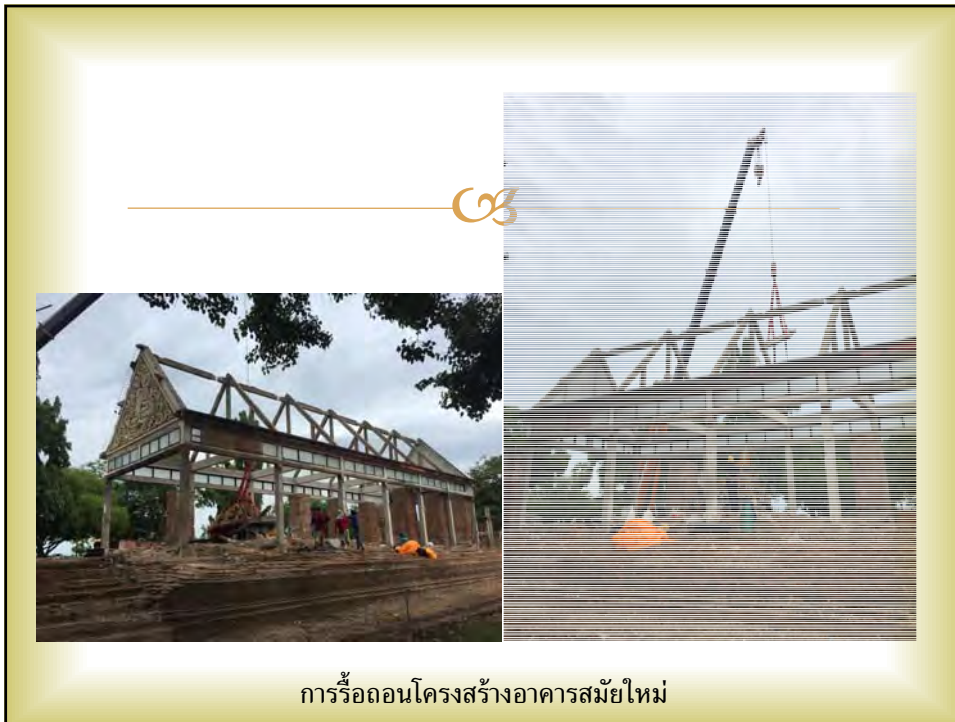
การรื้อถอนอาคารสมัยใหม่บนฐานอุโบสถ

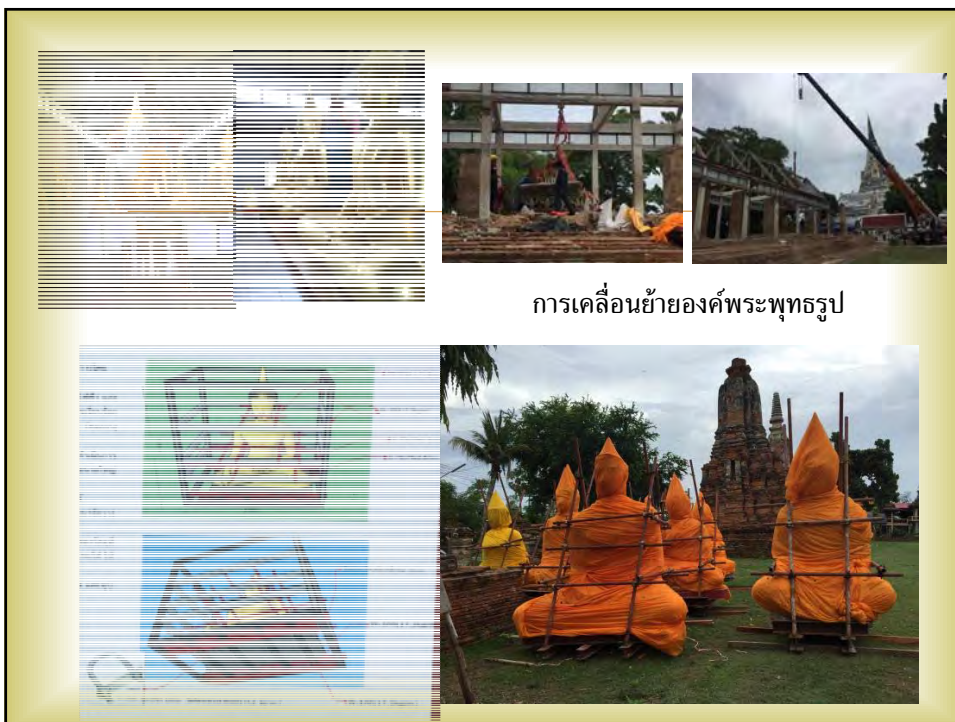
การรื้อถอนโครงสร้างอาคารสมัยใหม่

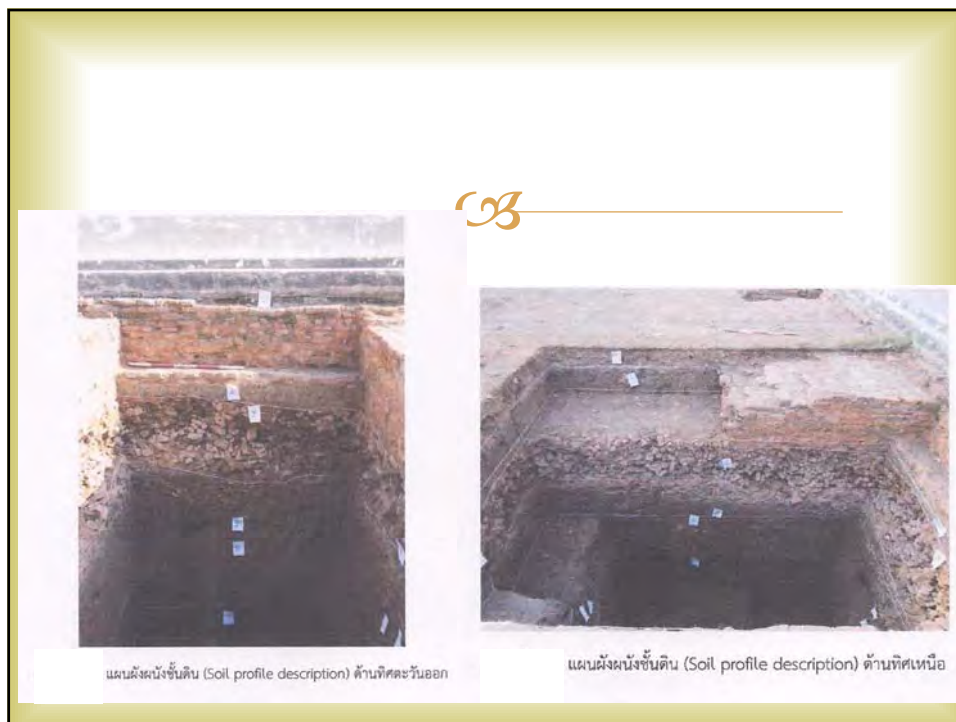
- Wat Phu Koa Thong : Excavated in 2016
Soil Profile Description of TP.1
- I 10 YR 6/6 brownish yellow
 - II 10 YR 6/2 light brownish gray
 - III 10 YR 5/2 grayish brown
 - IV 10 YR 3/2 grayish brown
 - V 10 YR 4/2 dark grayish brown (Ve 10 YR 5/1 gray)
 - VI 10 YR 3/2 grayish brown
 - VII 10 YR 5/4 yellowish brown
 - VIII 10 YR 4/2 dark grayish brown
 - IX 10 YR 6/8 brownish yellow (IXa 10 YR 6/6 brownish yellow)
 - X 10 YR 6/2 dark grayish brown

แผนผังผนังชั้นดิน (Soil Profile Description) หลุมขุดค้นหมายเลข

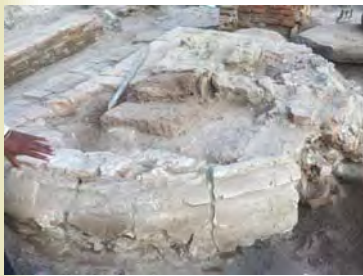
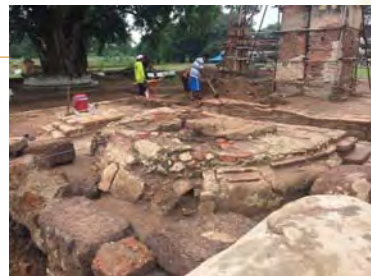
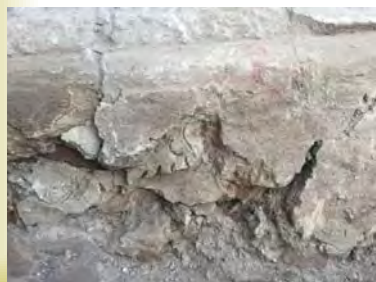
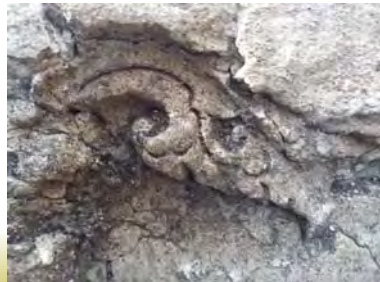
อนุรักษ์
ลวดลาย
ประดับที่
ฐานชุกชี

การอนุรักษ์ปูนฉาบที่ฐานอาคาร

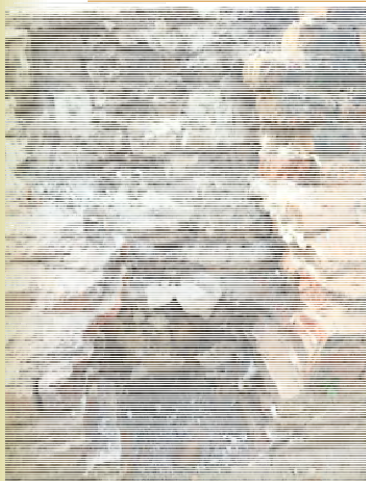
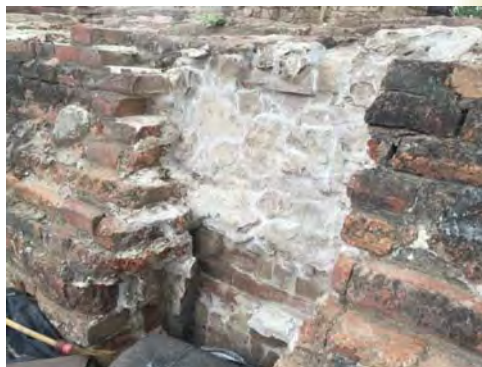
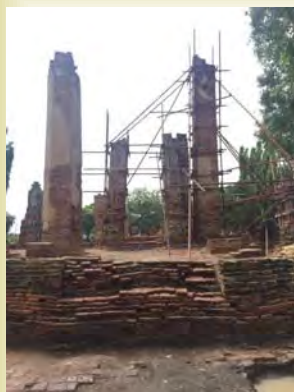
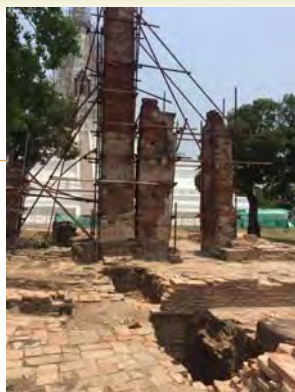
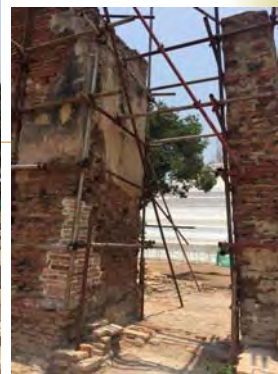
ทำนั่งร้าน ค้ำยัน
เพื่อเสริมความ
มั่นคงโครงสร้าง

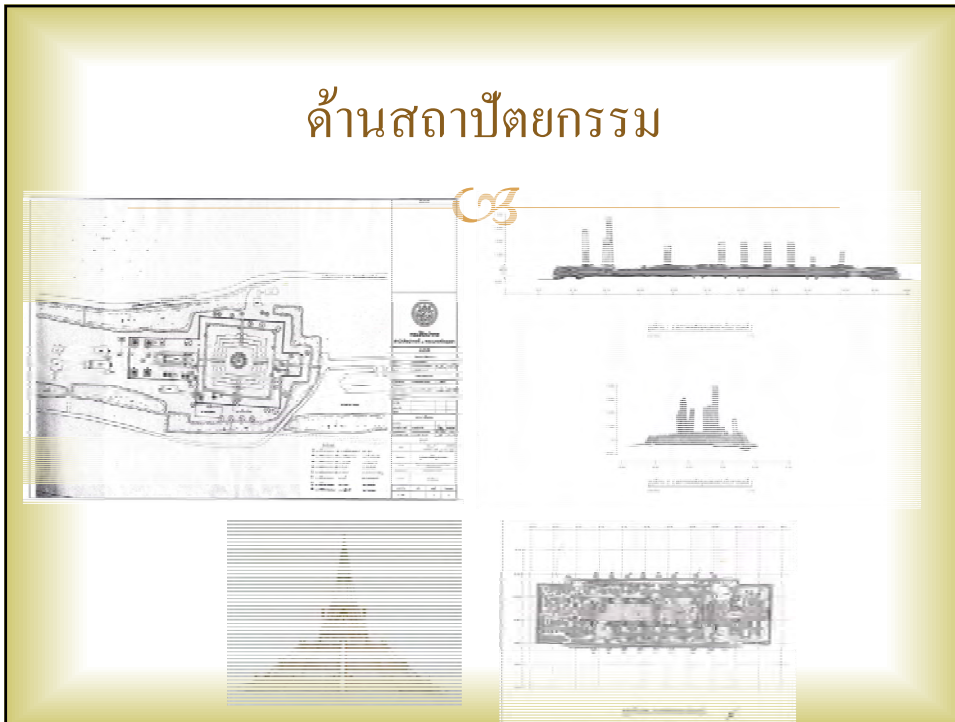
ภาพ ๓ มิติ อุโบสถวัดภูเขาทอง
