การตรวจสอบสภาพก่อนการอนุรักษ์
อภิธานภาพ : การสังเกตลักษณะการเสื่อมสภาพ
ของวัสดุก่อสร้างประวัติศาสตร์

กลุ่มอนุรักษ์จิตรกรรมและประติมากรรม
กองโบราณคดี กรมศิลปากร

การตรวจสอบสภาพจิตรกรรมฝาผนังก่อนการอนุรักษ์

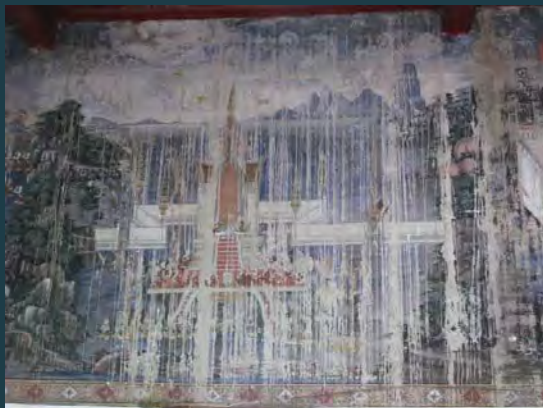
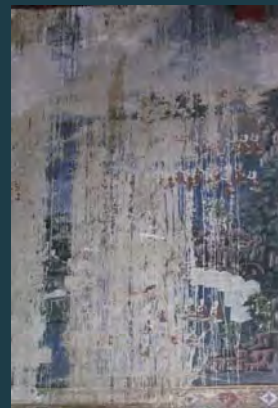
- ทางน้ำฝน มีสาเหตุมาจากโครงสร้างหลังคา ชำรุดเสียหาย หรือ ลักษณะแห่งการก่อสร้าง

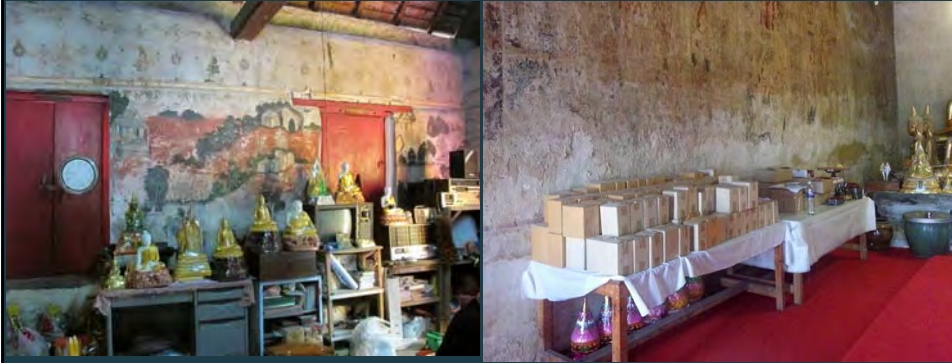
การใช้สอยที่ผิดประเภท และการวางสิ่งของชิดผนังมากเกินไป

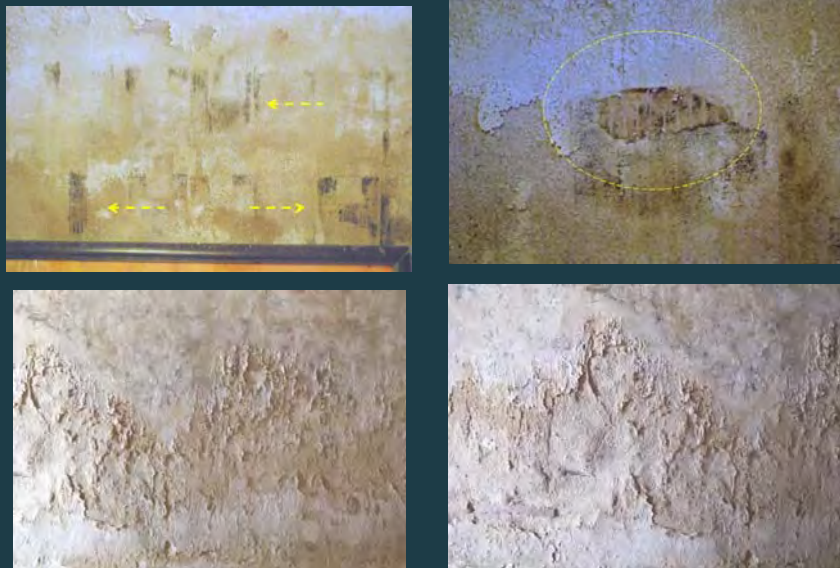
สภาพความชำรุดที่ปรากฏ หลังการเคลื่อนย้ายสิ่งของออกไป

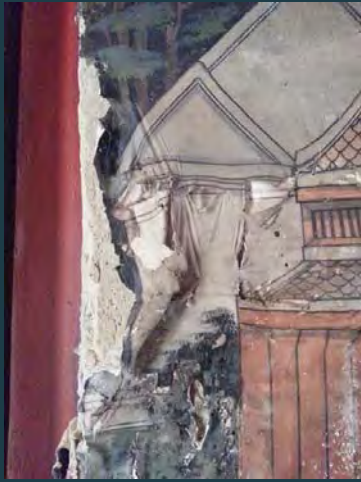
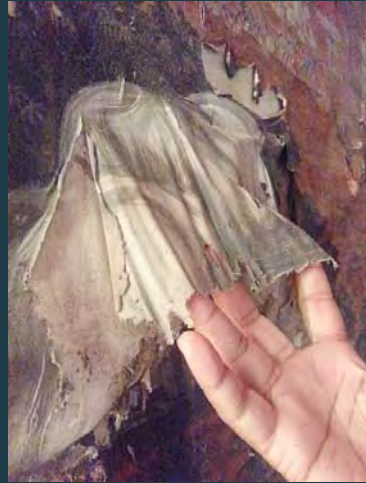
สภาพความชำรุดของชั้นสี ที่เกิดจากการใช้วัสดุแปลกปลอม หรือวัสดุประเภทอื่นที่ไม่เหมาะสมในการอนุรักษ์

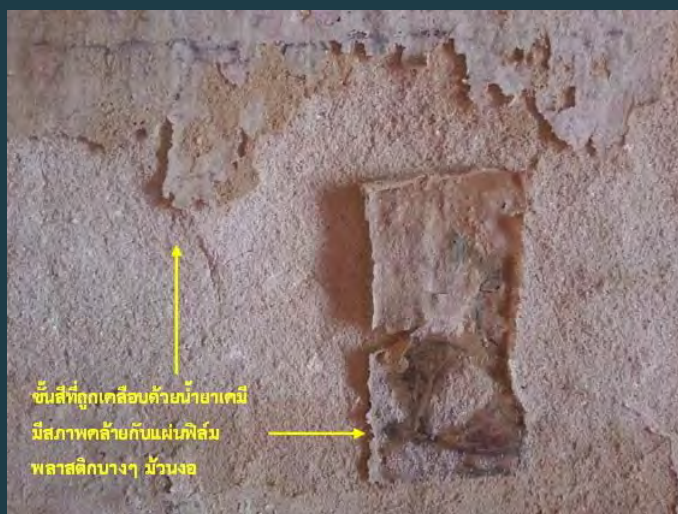
สภาพความชำรุดของชั้นสี ที่เกิดจากการใช้วัสดุตัวเดียวกัน แต่ให้ผลลัพธ์ที่แตกต่างกันในแต่ละแหล่ง ขึ้นอยู่กับปัจจัยภายนอกอื่นๆ

ชั้นสีที่ถูกเคลือบด้วยน้ำยาเคมี
มีสภาพคล้ายกับแผ่นฟิล์ม
พลาสติกบางๆ ม้วนงอ

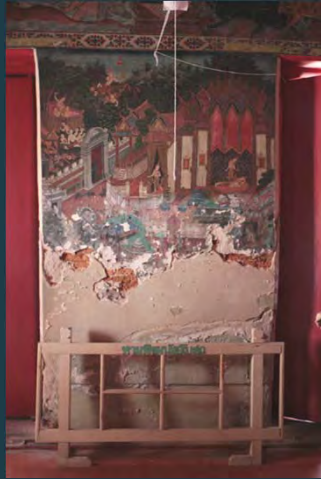
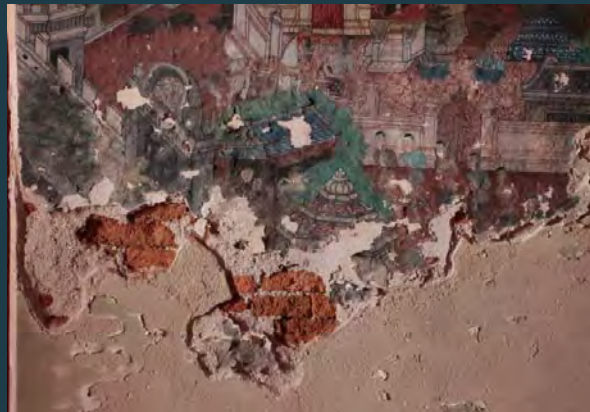
สภาพความชำรุดที่มักเกิดขึ้นกับผนังตอนล่าง ระหว่างช่องประตู-หน้าต่าง

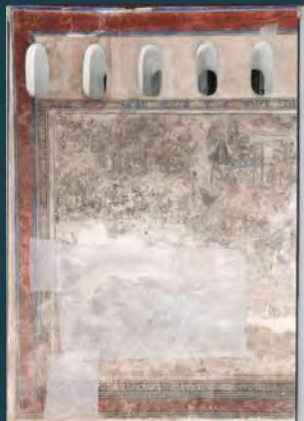
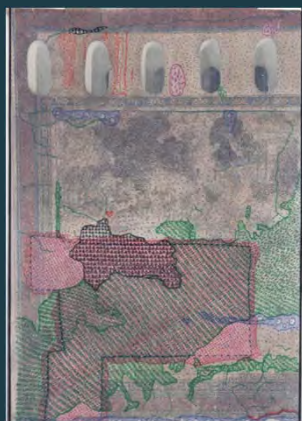
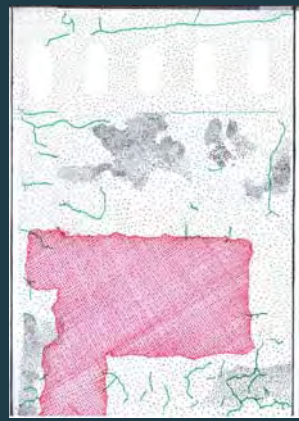
การทำบันทึกหลักฐานด้วยลายเส้นสัญลักษณ์จากภาพถ่าย
