52-Leffonds, ancienne commanderie de Mormant – vol de quatre éléments de la peinture murale ornant le premier étage de la « grande dîmière » classée au titre des monuments historiques par arrêté du 21 juillet 1989.

Cette dégradation a été signalée au Service Territorial de l'Architecture et du Patrimoine de Haute-Marne le 30 août 2015. Un examen de la peinture murale a été effectué le 29 septembre 2015 par Pauline Lurçon, conservateur des monuments historiques à la DRAC Champagne-Ardenne. Une plainte a été déposée par la commune propriétaire le 2 octobre 2015.

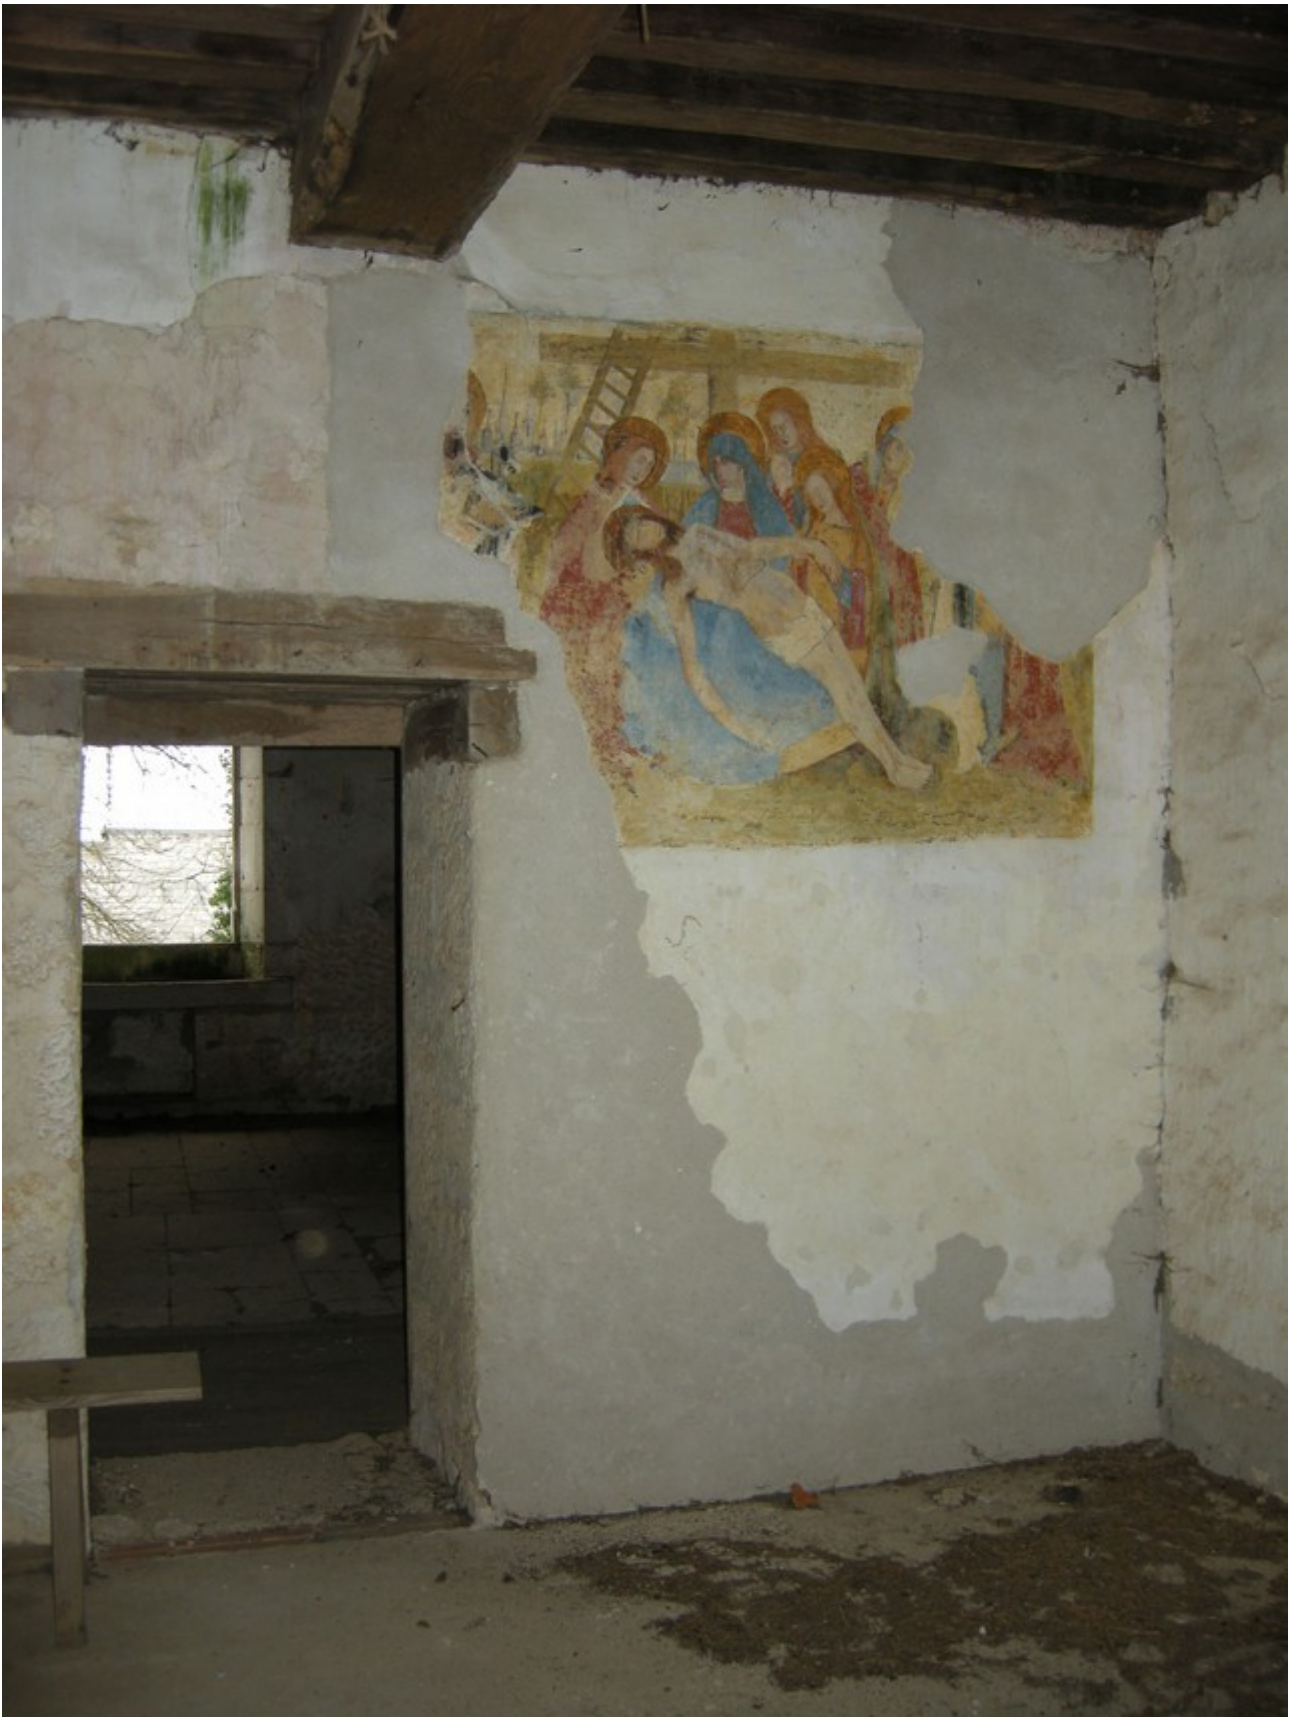
La peinture murale objet du vol représente la Déploration du Christ. Elle est en partie lacunaire. Sept personnages bibliques sont clairement identifiables (de gauche à droite) : saint Jean-Baptiste, saint Jean, la Vierge soutenant le Christ mort, une sainte femme, sainte Madeleine tenant la main gauche du Christ et une seconde sainte femme. Les personnages situés à l'extrémité gauche sont lacunaires et ne peuvent pas être identifiés.

Photographie prise le 4 février 2015 (DRAC Champagne-Ardenne).

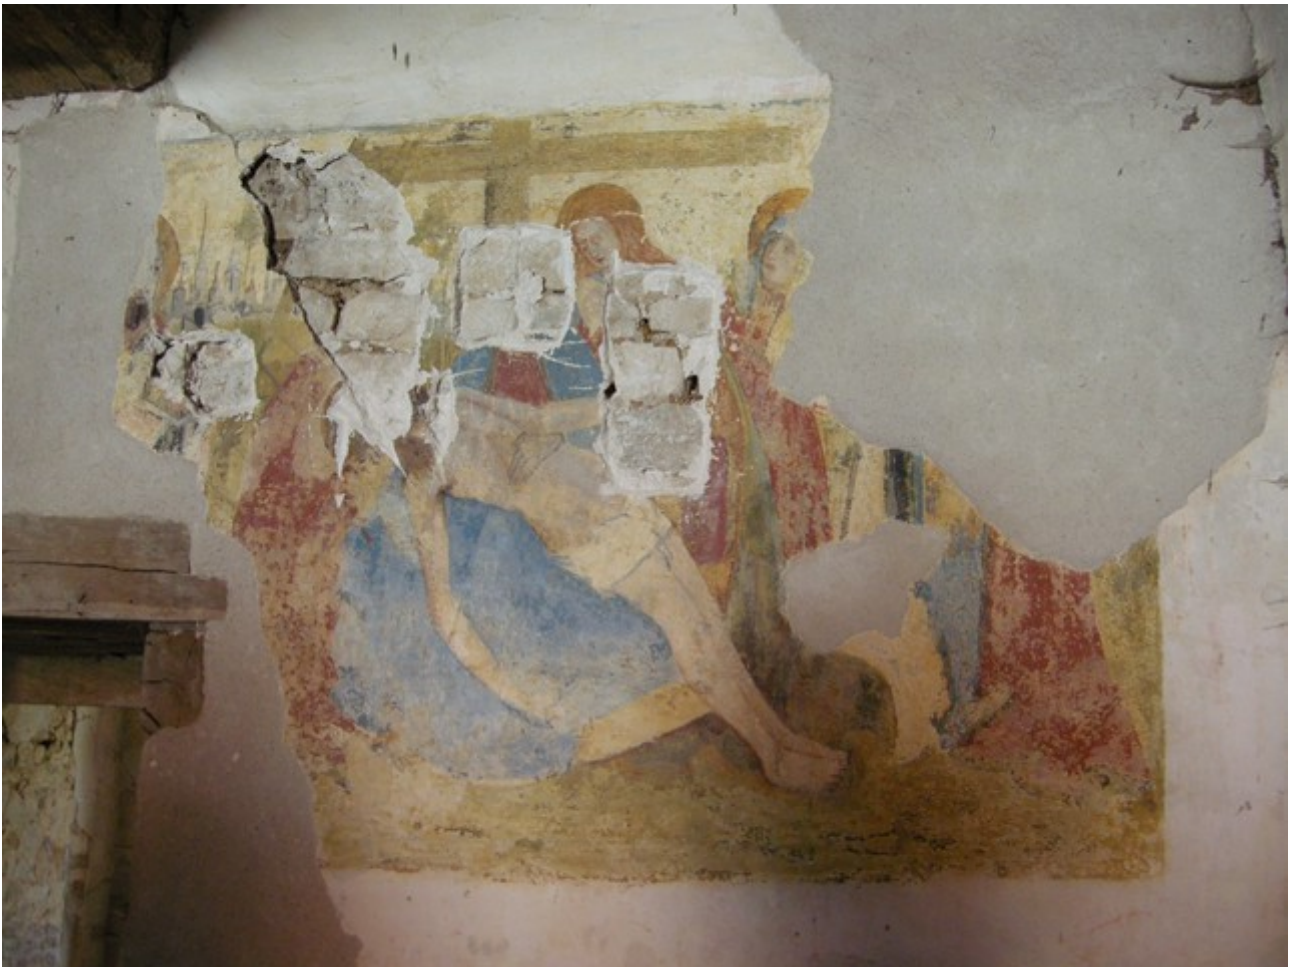
La peinture murale était intacte lors d'une précédente visite le 4 février 2015. Depuis cette date, quatre morceaux de la peinture murale ont été détachés. Ces morceaux correspondent à l'Agneau de saint Jean-Baptiste (h : 0,15m ; largeur : 0,185m), aux têtes de saint Jean et du Christ (h : 0,50m), à la tête de la Vierge (h : 0,19m ; largeur : 0,19m) et au buste de sainte Madeleine (h : 0,36m ; largeur : 0,17m).

Photographie prise le 29 septembre 2015 (DRAC Champagne-Ardenne).

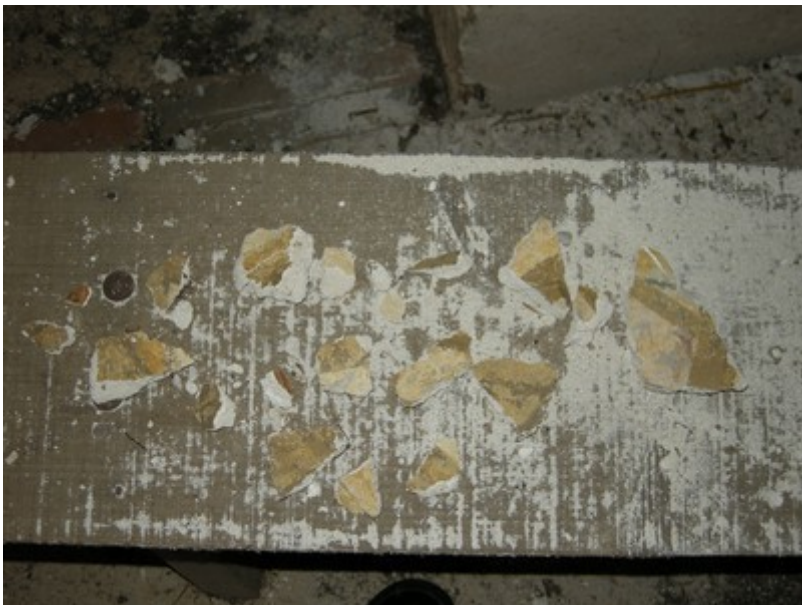
Sous la peinture, des fragments de petites dimensions ont été rassemblés sur un banc (sans doute par la personne ayant découvert la dégradation). Il y a une trentaine de fragments de petites dimensions. Ces fragments sont difficilement identifiables, à l'exception du celui de l'œil droit de sainte Madeleine. En rassemblant tous les fragments présents sur place, il est impossible de reconstituer les éléments manquants de la peinture murale laissant supposer que les autres éléments ont été emportés.

Fragments de petites dimensions disposés sur le banc au pied de la peinture murale.

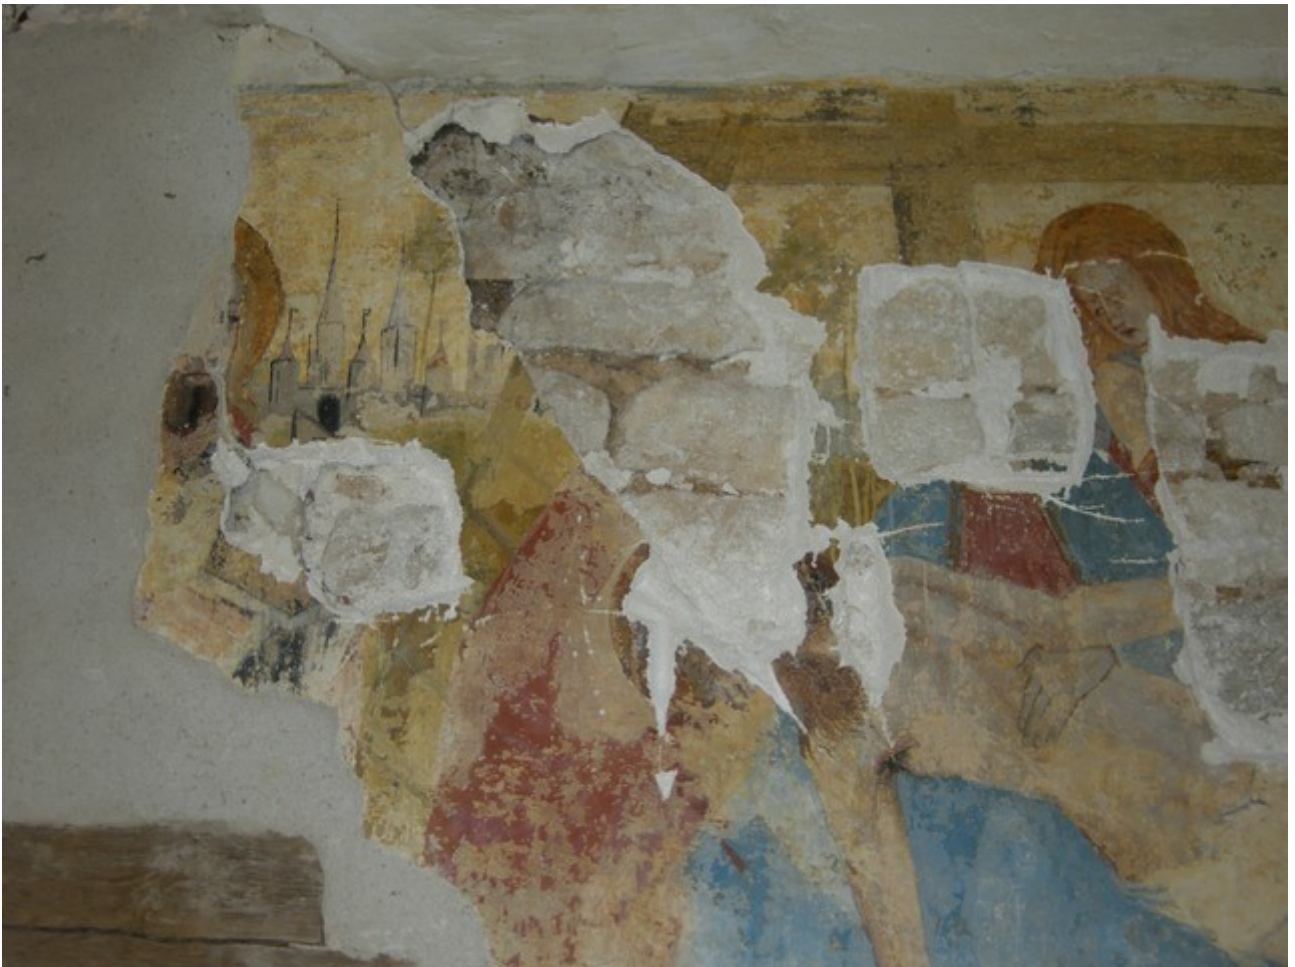
Les traces d'un outil pointu, peut-être un burin, sont clairement visibles au niveau de la tête du Christ. Au niveau des quatre zones touchées, l'enduit supportant la peinture murale a été retiré intégralement, laissant apparaître les moellons. La découpe régulière et rectangulaire du visage de la Vierge et de la sainte Madeleine, ainsi que l'absence de fragments en nombre suffisant au pied de la peinture murale, permettent d'exclure une dégradation de la peinture sous l'effet du vieillissement et des conditions de conservation et laissent supposer qu'il s'agit d'un vol.

Détail de la peinture murale (29 septembre 2015).

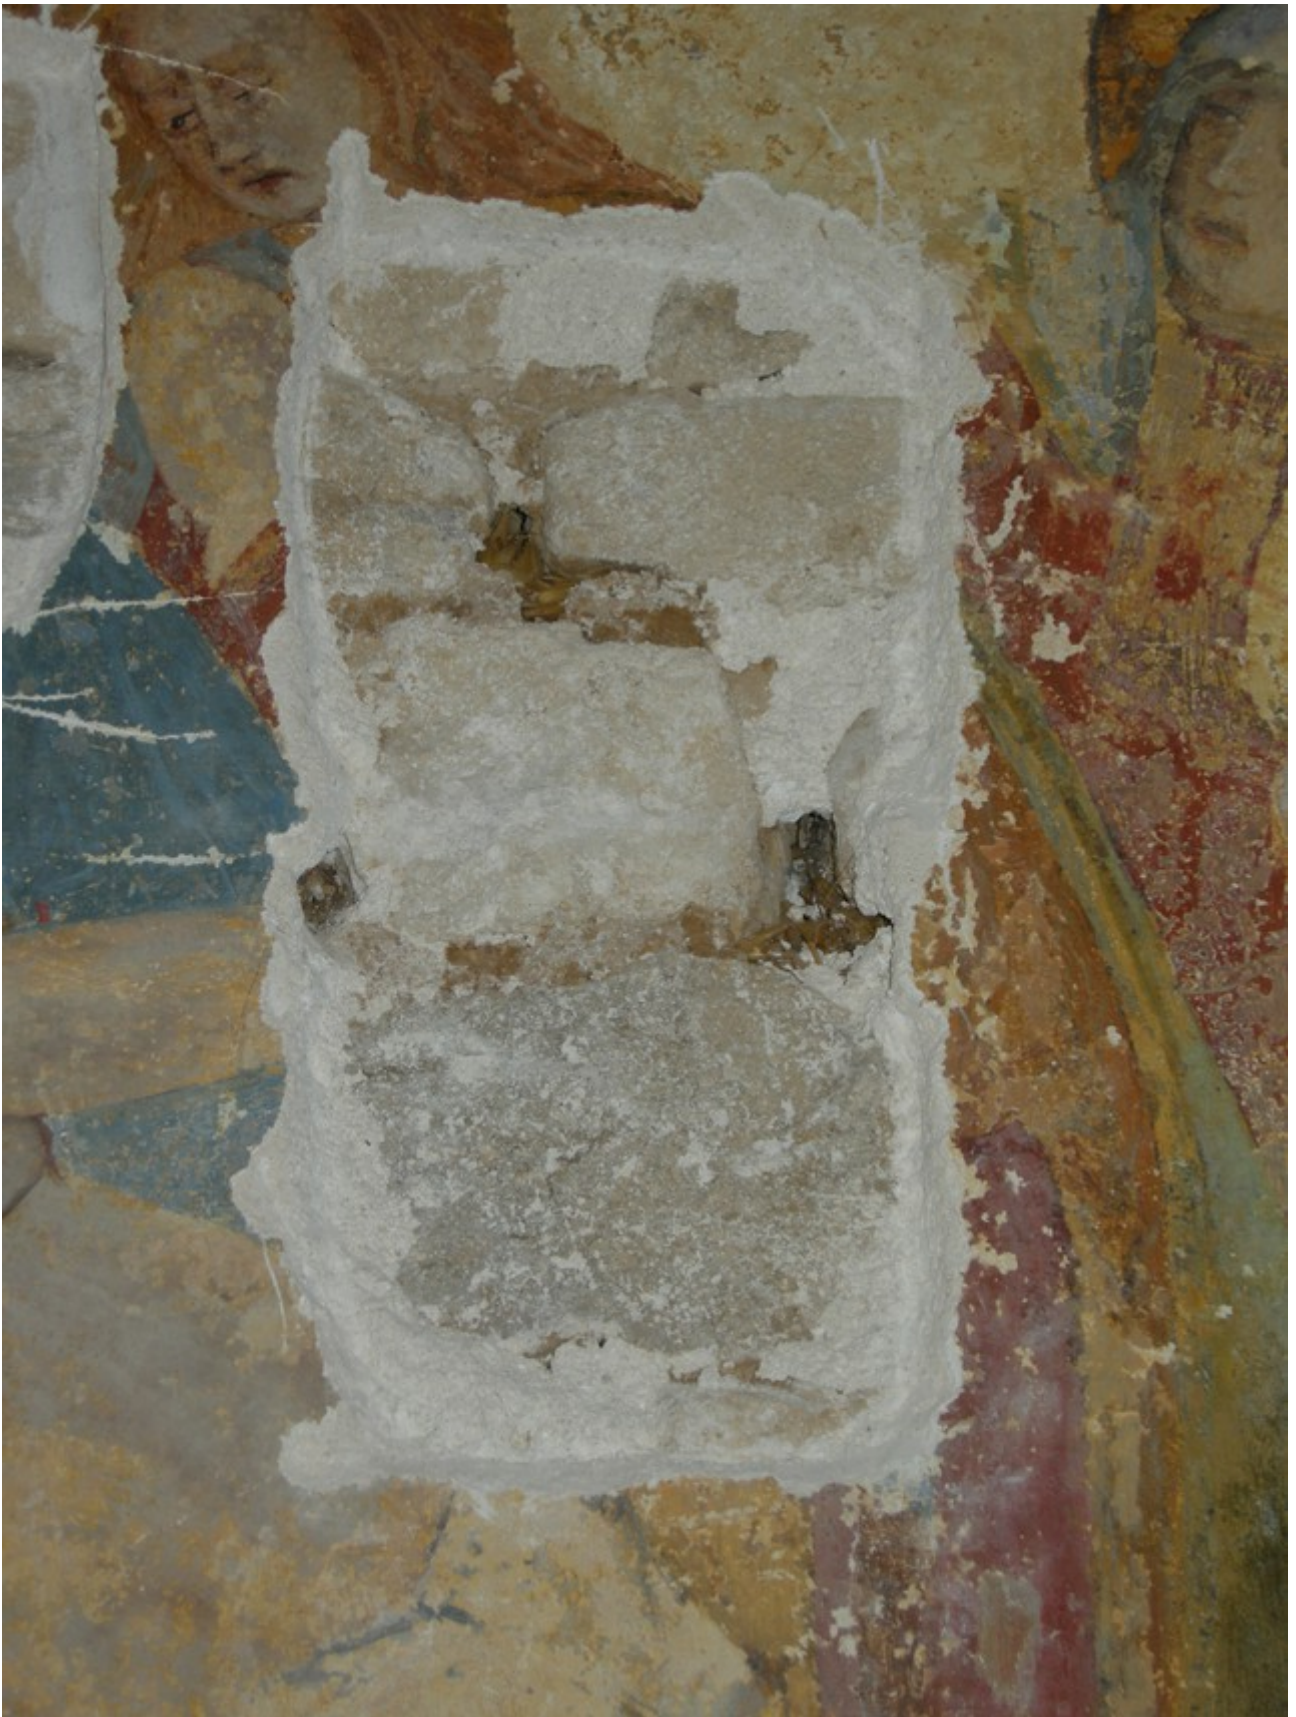
Détail de la peinture murale au niveau du buste de sainte Madeleine (29 septembre 2015).

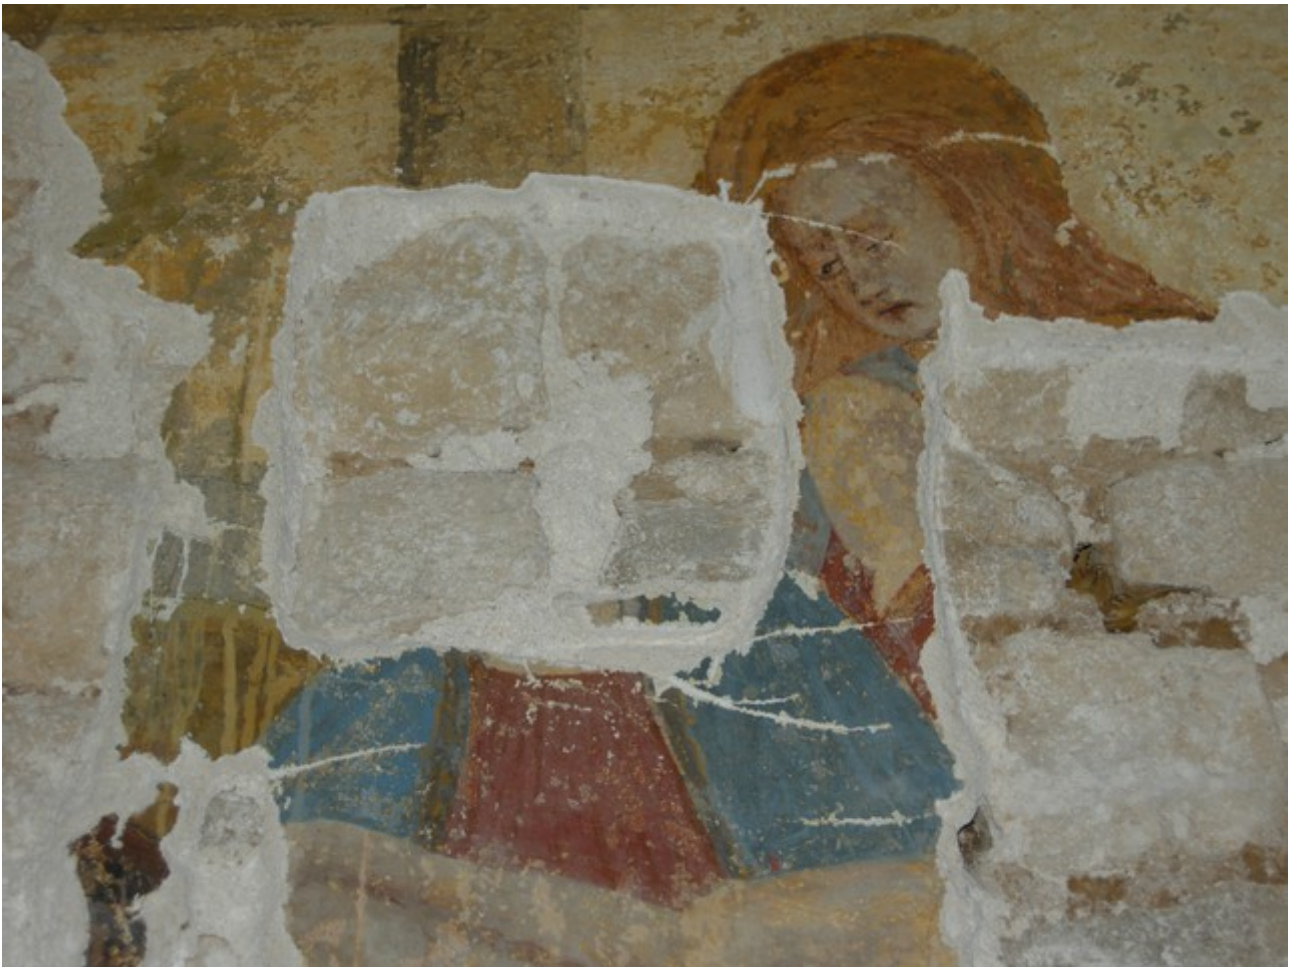
Détail de la peinture murale à l'emplacement du visage de la Vierge (DRAC Champagne-Ardenne).
