## HERITAGE HOMEOWNER'S PRESERVATION MANUAL

# KATHMANDU VALLEY WORLD HERITAGE SITE, NEPAL

Advice for Maintenance of Historic Houses in the Kathmandu Valley

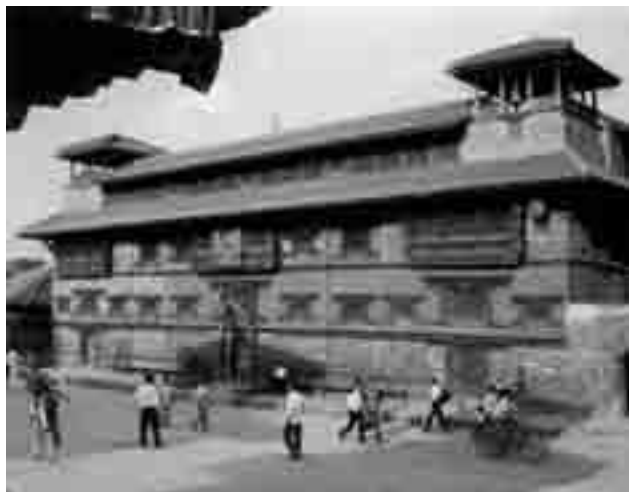
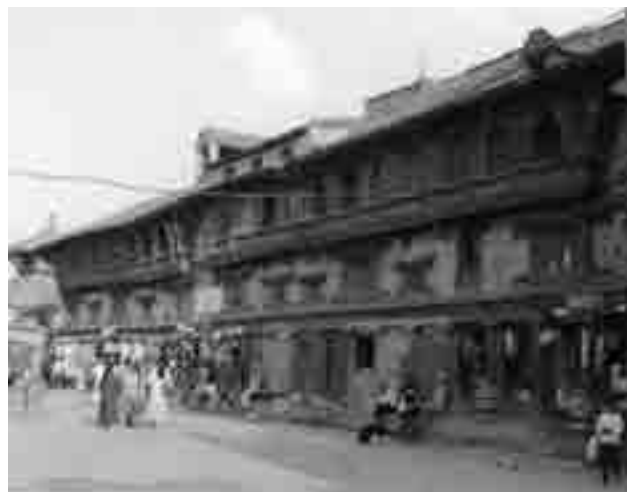
**Left:** Patan Darbar Square. Patan was less damaged than Kathmandu and Bhaktapur Darbar Squares, which required more rebuilding after the 1934 earthquake. **Right:** Long house, Bhaktapur Darbar Square. A fine example of a 17th century building. There are still many buildings which are as high quality as palaces.

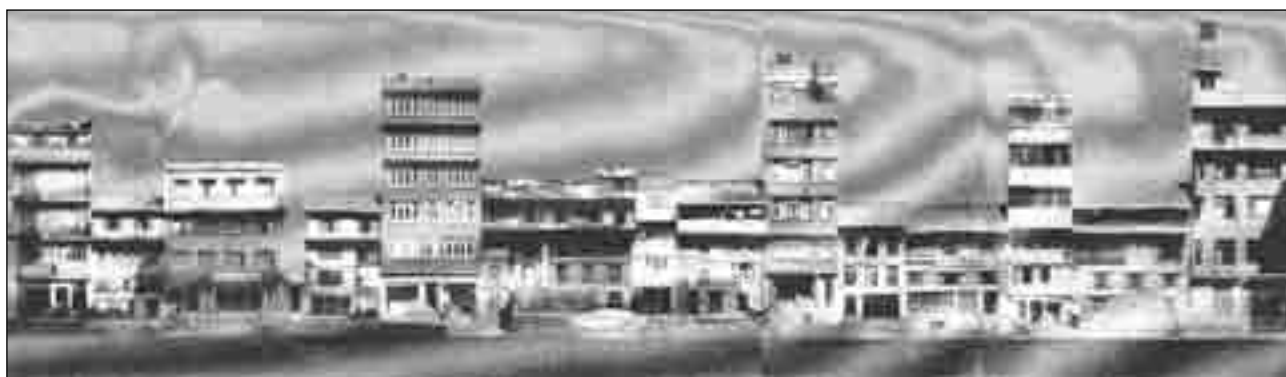
**Fig. 3. Juxtaposition of old with new houses.**

*Elevation of houses on one of the lanes in Patan. There is no relationship and sympathy for old houses when building new cement concrete structure. Photo: Italian student's project work.*

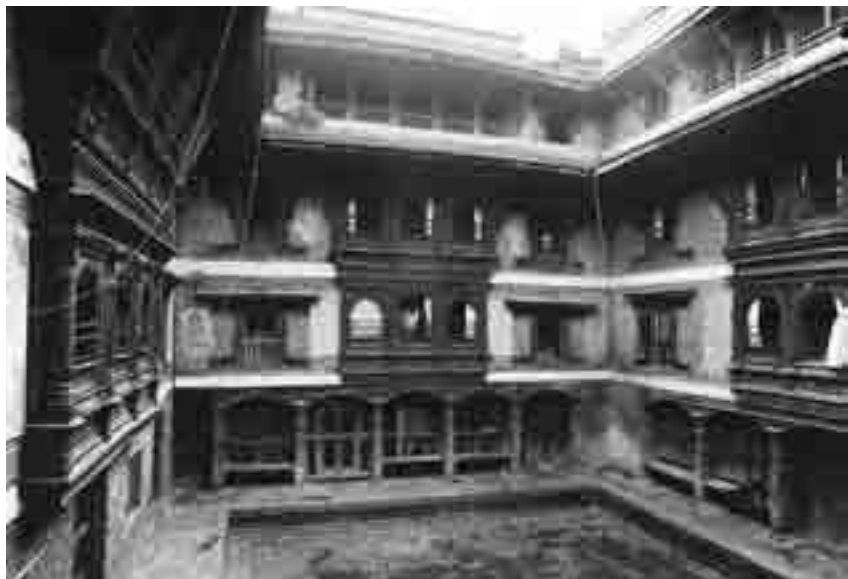
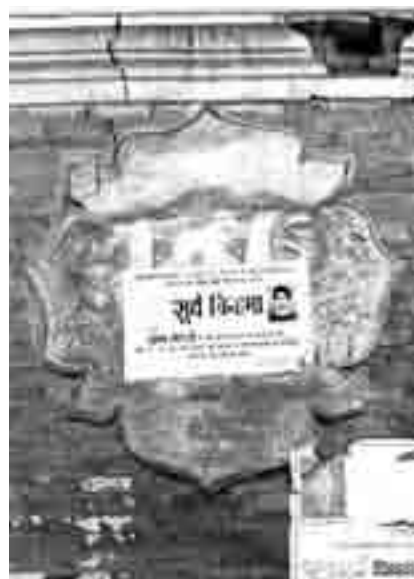
Fig. 4. Repair in situ saves historical fabric.

**Left:** Aki Baba, Patan. One of the intact courtyards with wall paintings on the exterior or surface of the walls beside the windows. Such wall paintings and other ornamental works are routinely lost during reconstruction of buildings. **Right:** People do not bother to stick pamphlets on the paintings or demolish buildings with any important paintings.

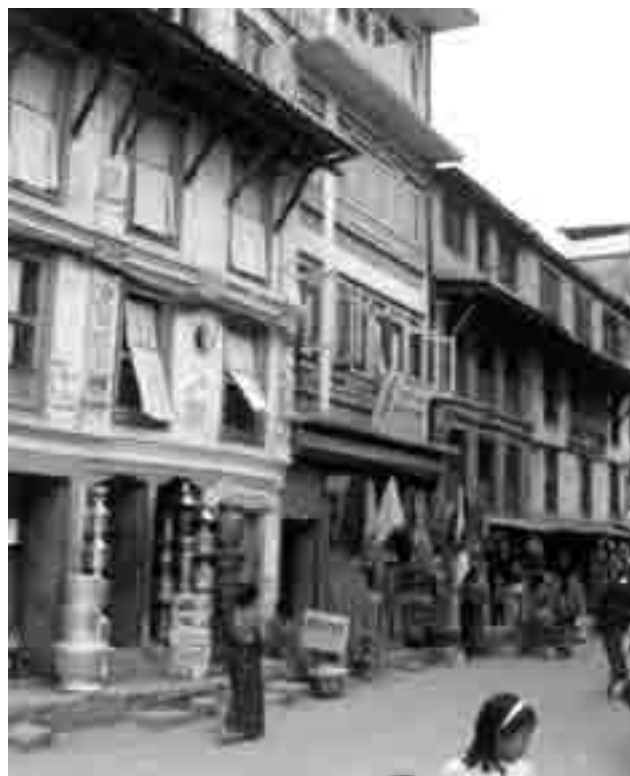
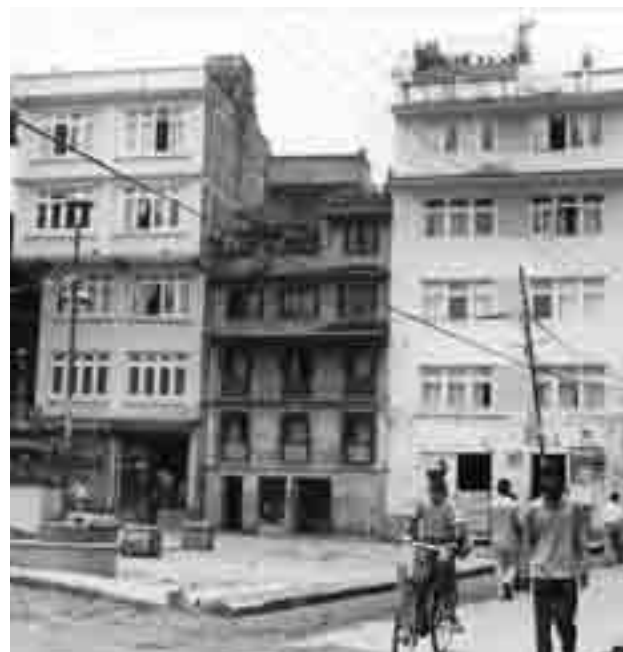
**Left:** Tangal Tol, Patan Darbar WHS. The continuity of the old building's horizontal lines are broken by new building. **Right:** Naka Babil, Patan. Old three floors are equal in height to the two new floors.

destroying the harmony between adjacent new and old buildings. There is no doubt that property values at such unsightly juxtapositions of new and old building must decrease in the long term. The historic scale and harmony of buildings is disrupted by the raised plinth level. When rebuilding a house, owners always make the plinth height higher than neighbors houses out of competition. In some cases plinth heights are raised to match the increase in road levels, which are raised higher each time the road is re-surfaced. Many of the lanes are too narrow for emergency vehicles to access because steps leading up to the new, higher plinths extend onto the roadway.

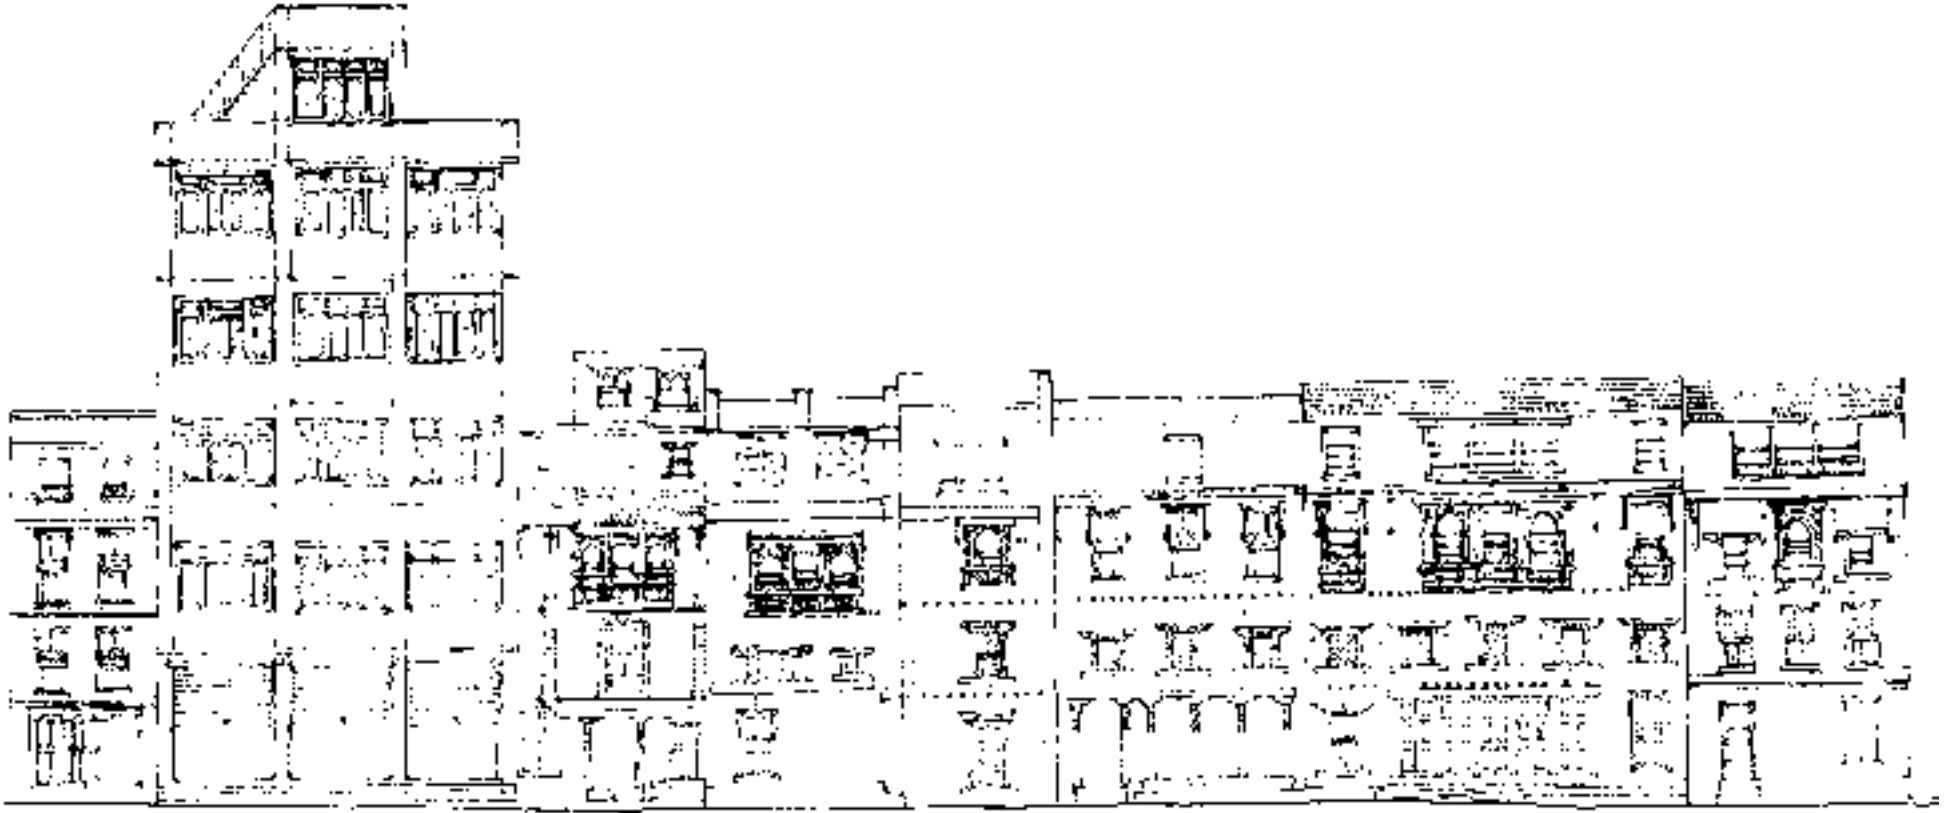
**Fig. 8. Building height.**

Golden Temple lane, Patan Darbar WHS. New skyscraper built just beside Kathmandu Valley's most important Buddhist monastery Kya Baha. This example shows how unsympathetic the new skyscraper is to its older neighbors: the three floors of the new building are equal in height to four floors of the older house next to it. Drawing: 2nd year student of the Institute of Engineering as a training course in architectural documentation, 1993.

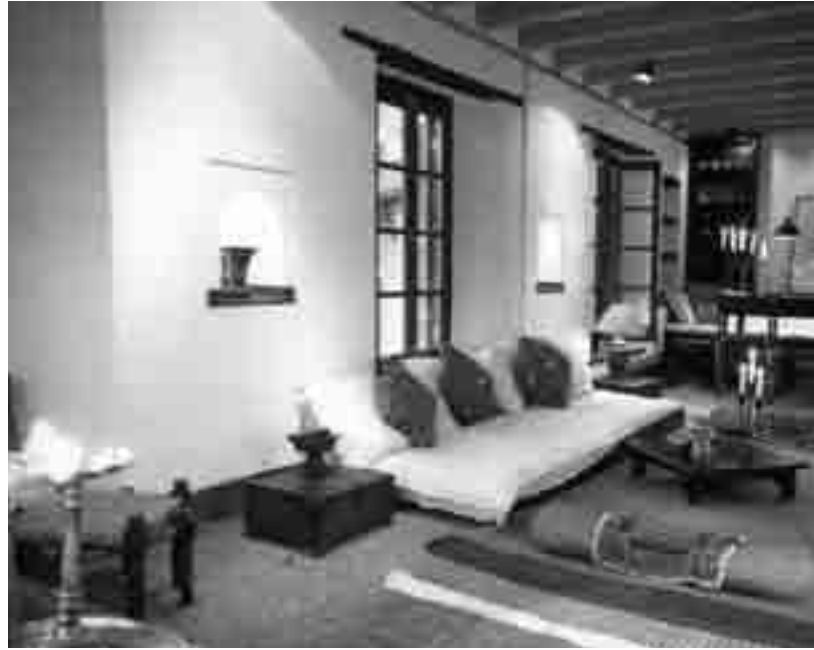
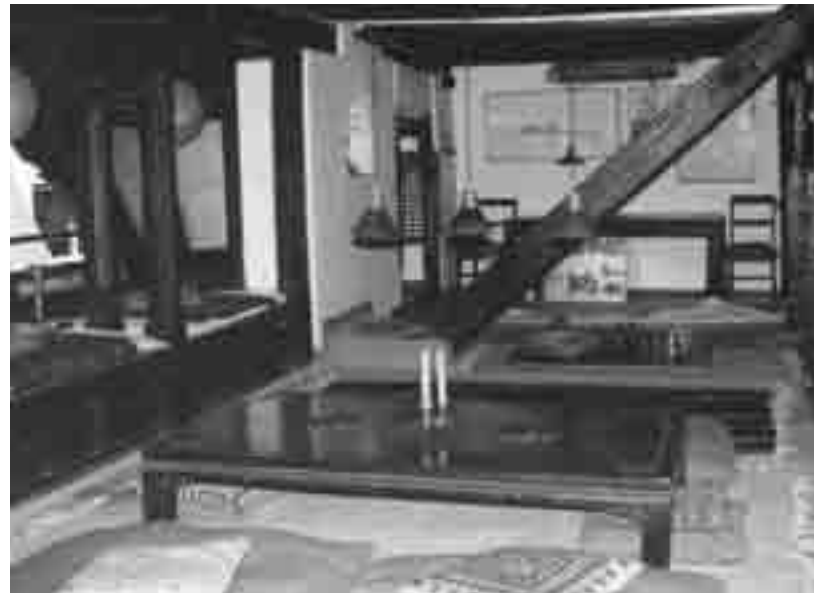
**Fig. 9. Repairing old houses to maximize comfort.**

**Top:** Pradhan House, Patan Darbar WHS. It is possible to change old buildings into sophisticated living spaces. An example of interior of an old house, adapted for modern living. **Bottom:** Kutbu Matha, Bhaktapur. Many of the old houses have been adapted for different purposes, such as this matha which was used as a school building until the last decade. Now it has been converted into a residence with interior and exterior improvements.

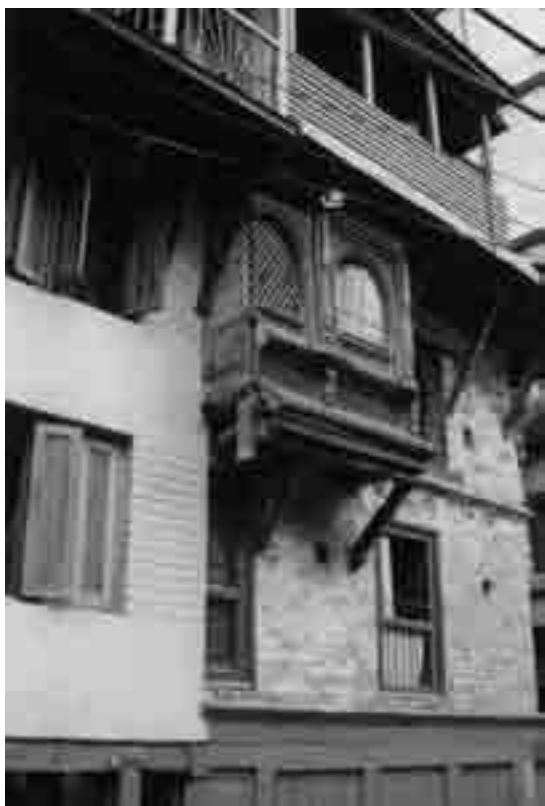
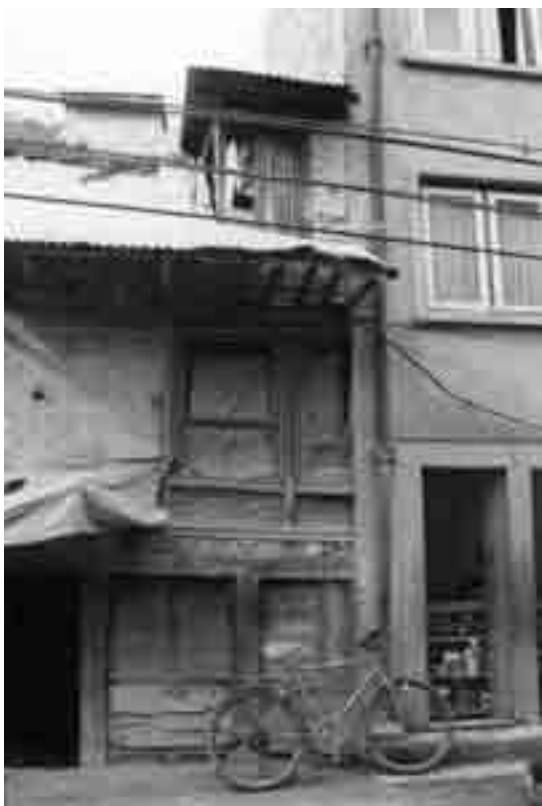
**Fig. 10. Vertical division of the houses.**

**Left:** A historical three bay window drastically cut after vertical splitting of the house. Even though the left side storey heights were not changed, the window was still cut vertically and removed. **Right:** In the new construction the floor height of the right side of the house was changed so it was not possible to keep the window. One common thing to be noted, while house is divided vertically and reconstructed one of the portion never considered, how it was built and everything sliced out including major structural elements.

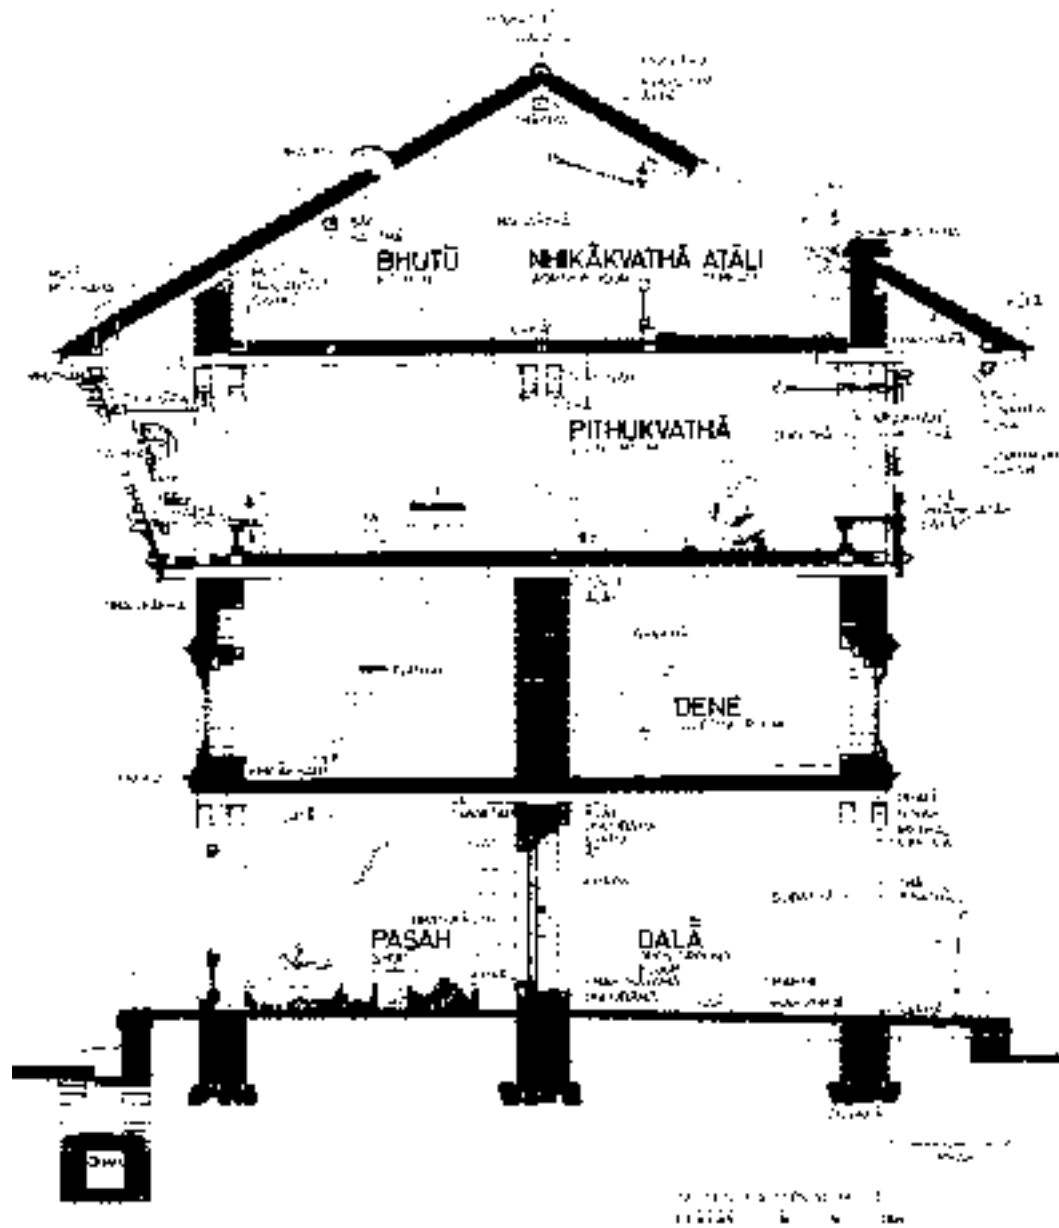
**Fig. 12. Cross section of house.**

Section of typical Newari house with their local names. Drawing: N. Gutschow. Newari towns and buildings.

Third (attic) floor is used as kitchen, dining and shrine area. It makes sense to have kitchen on the top floor when people use firewood for cooking, so smoke doesn't go through the whole building. Same as on the second floor a row of columns is found in the center to hold the ridge of the building.

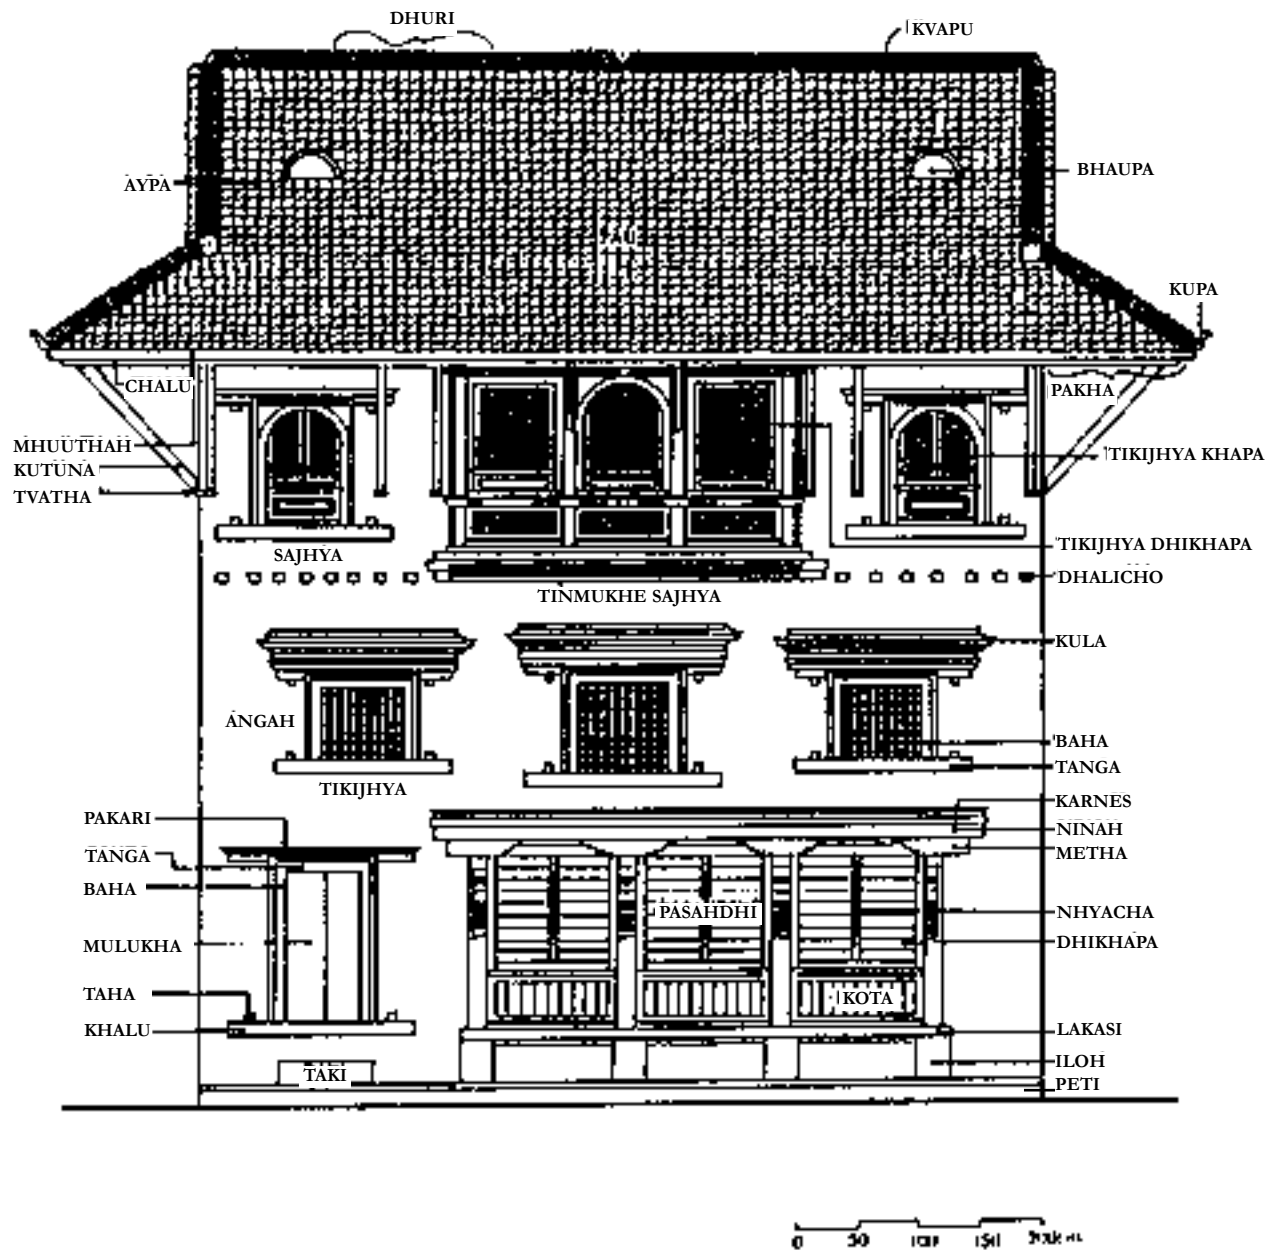
**Fig. 13. Elevation of house.**

Elevation of typical urban house, an example of Newari traditional architecture with their local names. Drawing: N. Gutschow. Newari towns and buildings.

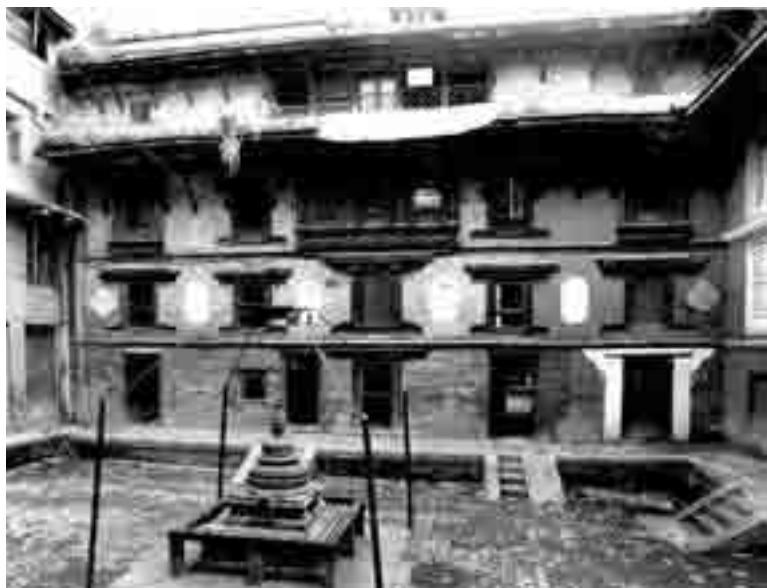
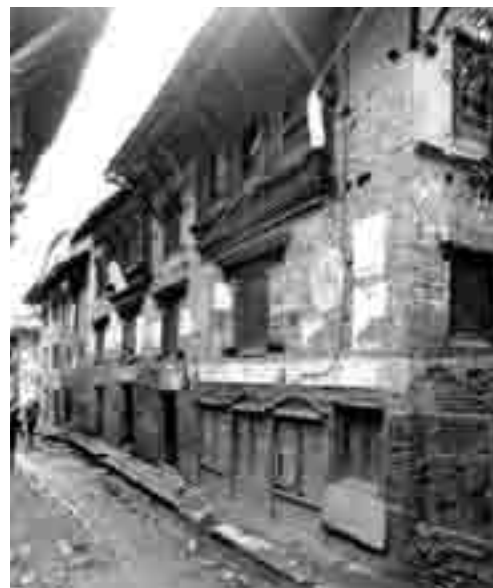
**Fig. 14. Shab Period Houses.**

*On the first floor, lattice windows are still kept but in vertical proportion and the second floor windows besides sanjhyab also became vertically proportioned.*

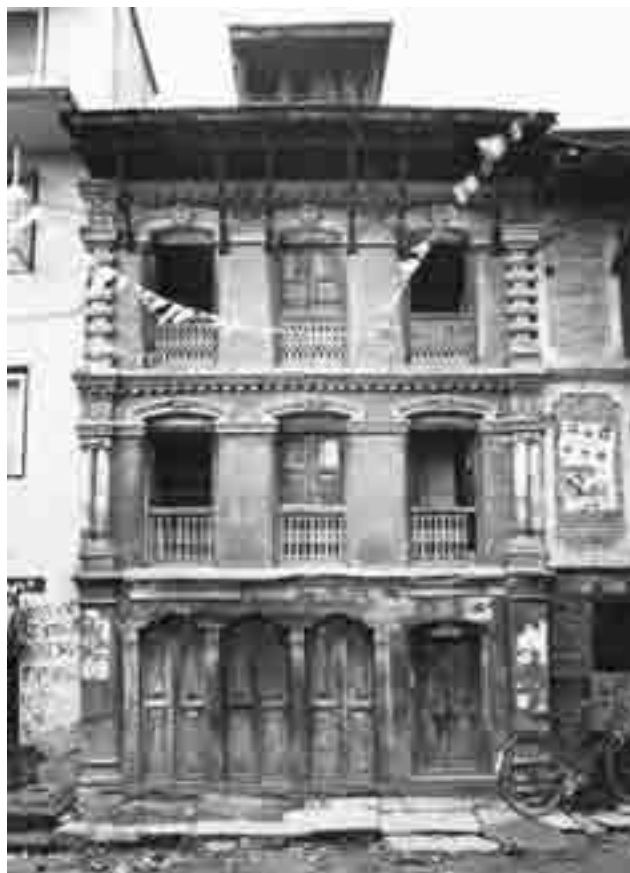
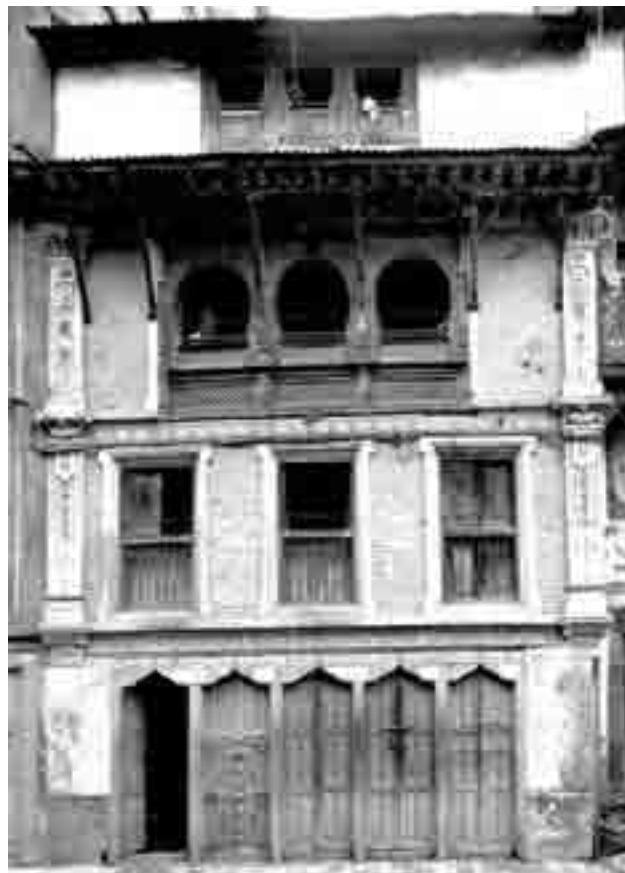
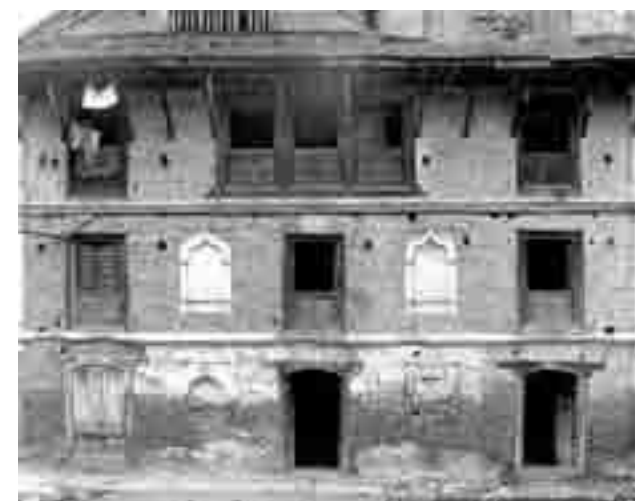
Fig. 15. Rana Period Houses.

Left and Middle: A typical example with vertical window and stucco plastered façade. Top: Three units of the same windows used together to create *sanjhyah* appearance on the second floor.

window are vertical in proportion, sized about 3'x5'. *Sanjhyab* was also replaced by the same type window, but in some cases three of them were put together to give the same appearance as *sanjhyab*. The façade took on a vertical appearance, but still an uneven number of windows per storey was retained whenever the length of the house permitted it.

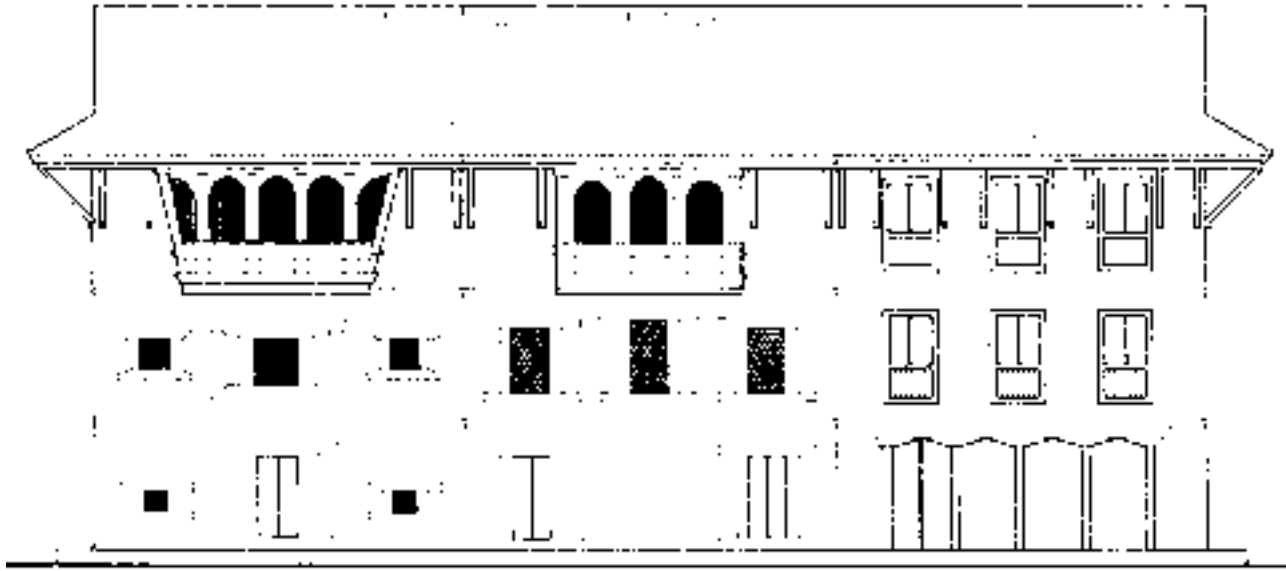
**Fig. 16. Transformation of facade:** Façade showing typical changes on façade from Malla to Rana period . Drawing: W. Korn. *The Traditional Architectural of the Kathmandu Valley.*

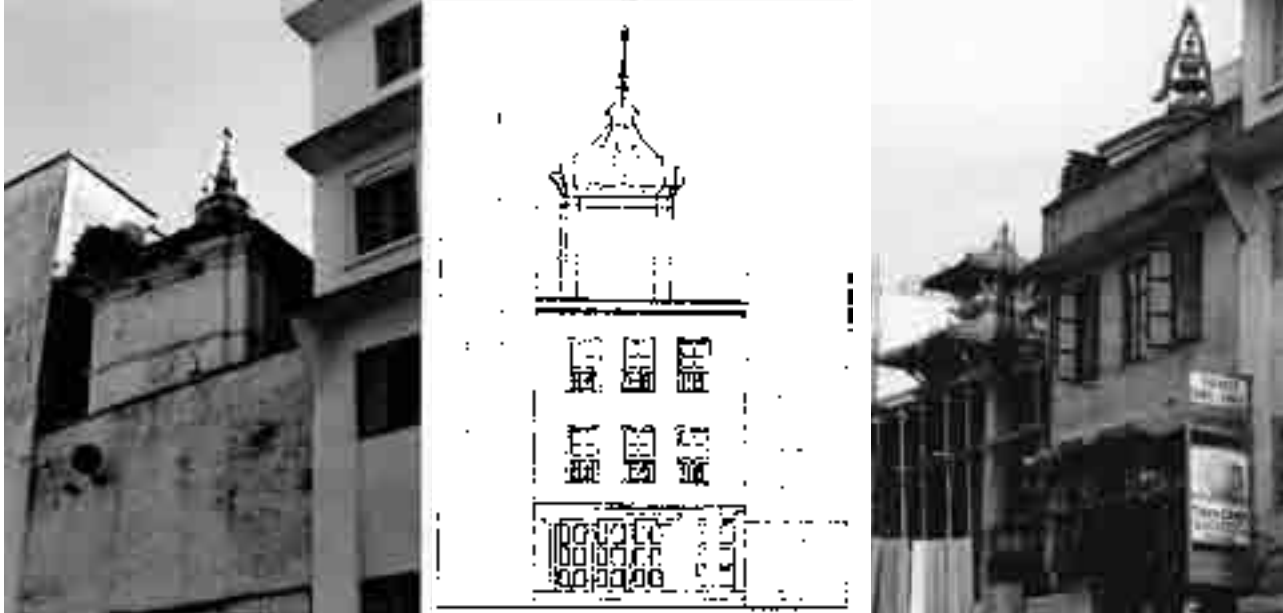
**Fig. 18. Documentation before reconstruction.**

**Left and Middle:** Basantpur, Kathmandu Darbar Square. Privately owned rooftop temple before reconstruction. Photo and drawing: E. Theophile. **Right:** Sometimes even proper documentation does not achieve the goal of maintaining originality. After rebuilding the whole house, the original configuration of the temple was lost. The rooftop temple is now much smaller than original configuration, which makes the pinnacle too large in proportion to the lower structure. Following reconstruction, the lower section of the temple is not visible from the street.

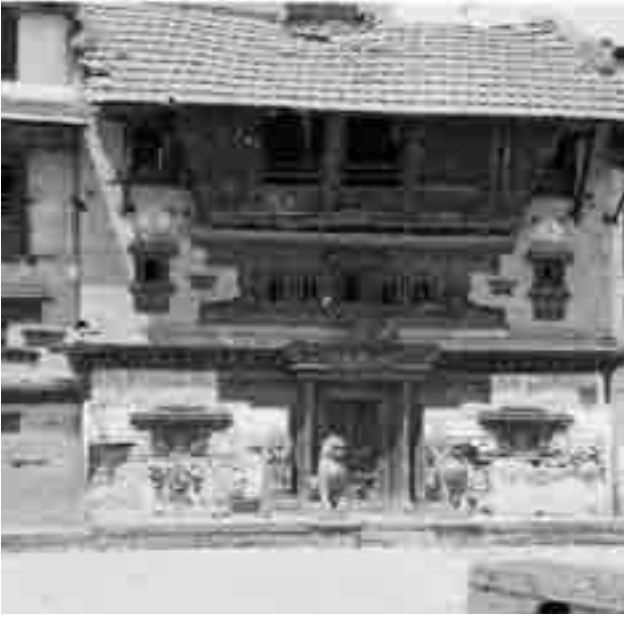
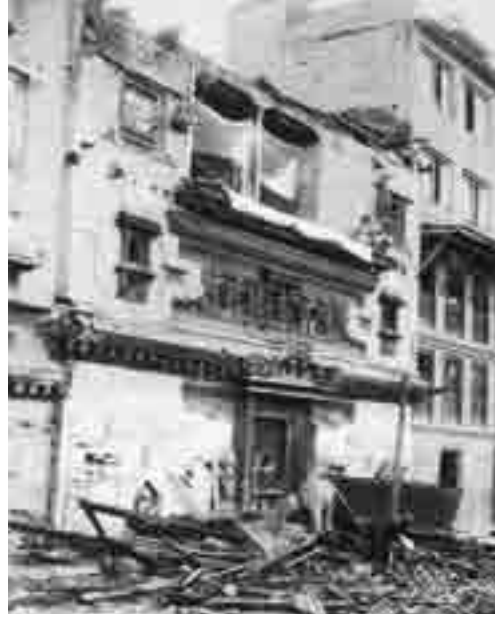
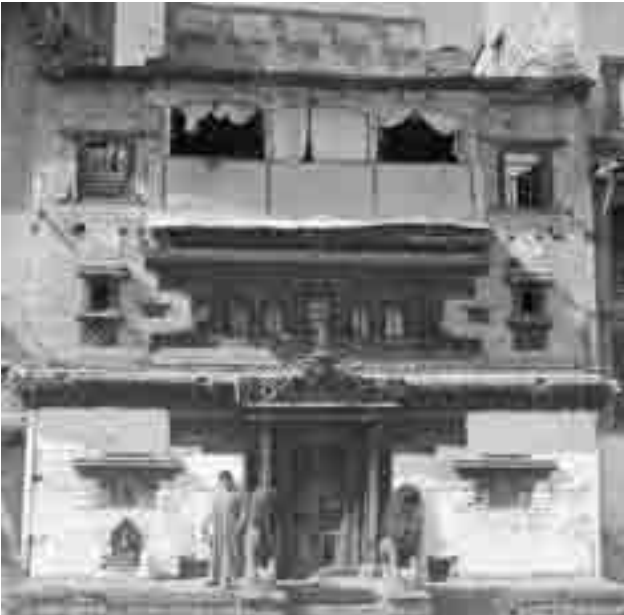
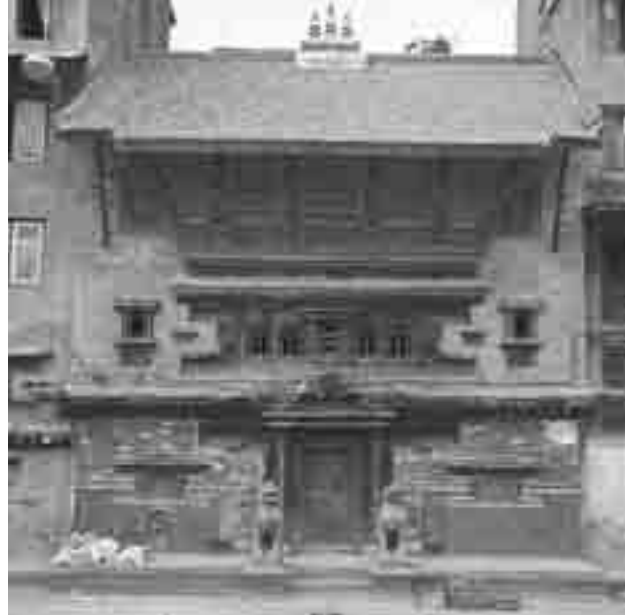
**Fig. 20. Example of historic photo documentation.**

**Top left:** Yetkha Aghache. Photo: M. Slusser 1968. **Top right:** Roof and sanjhyah collapsed in 1988. **Bottom left:** Building repaired without sanjhyah after collapse. **Bottom right:** after restoration by KVPT.

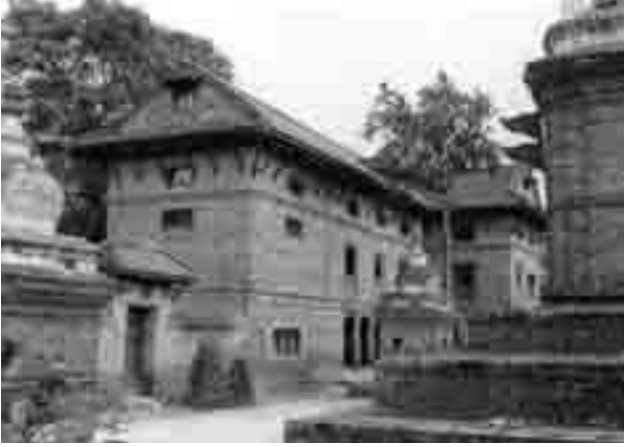
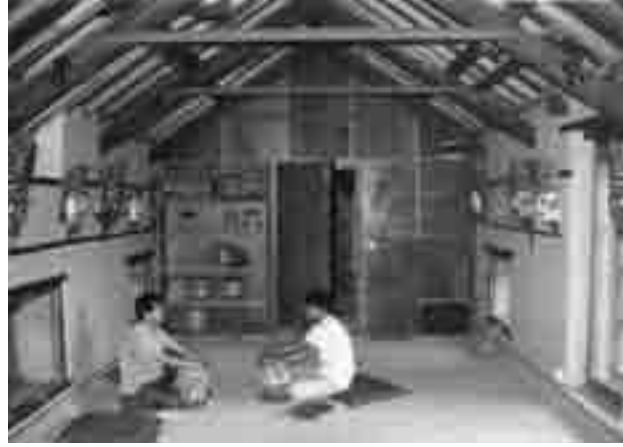
**Fig. 21. Adaptive re-use.**

**Left:** Cupin Ghat Sattal, Bhaktapur. This privately owned community building only used a few times a year is restored with some changes and used as a traditional music school by Kathmandu University. **Right:** Interior of attic floor, used for main studio.

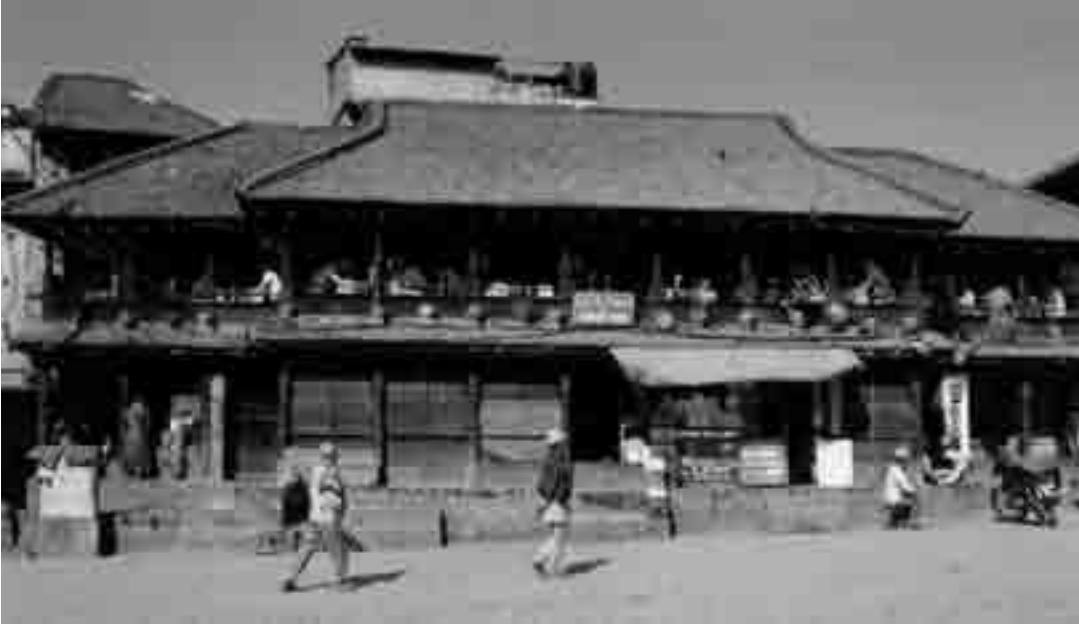
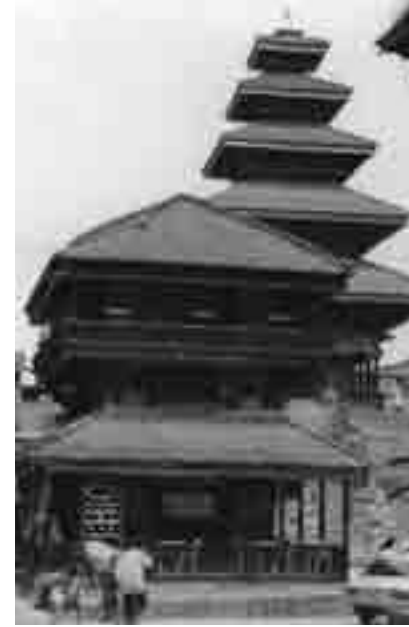
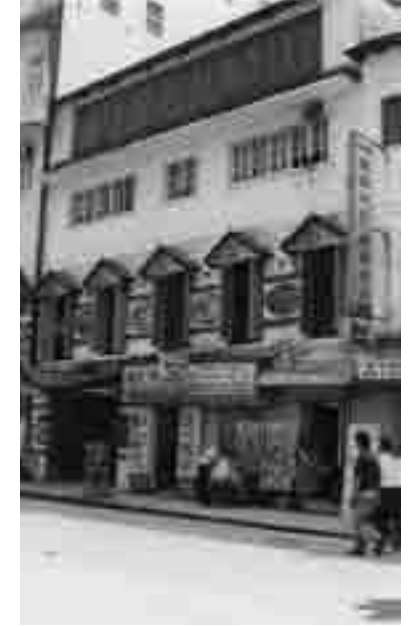
**Fig. 23. Adaptive re-use as a cafe.**

**Left:** Jangam Matha, Dattatriya, Bhaktapur. An old, ruined matha was restored for re-use as a restaurant on the first floor and shop fronts on the ground floor. Adaptive re-use of old houses could easily generate money for maintenance as well as return a good profit to the owner. **Middle:** Bhailadyo Sattal, Taumadhi, Bhaktapur. The restoration of this sattal by the Bhaktapur Development Project, with some changes in the historical building for use as a small restaurant, became one of the attractions for local people and foreigners alike in Bhaktapur. **Right:** A house built after the 1934 earthquake in Kathmandu Darbar WHS has been turned into a restaurant, which has become one of the busiest restaurants in the center of the city.

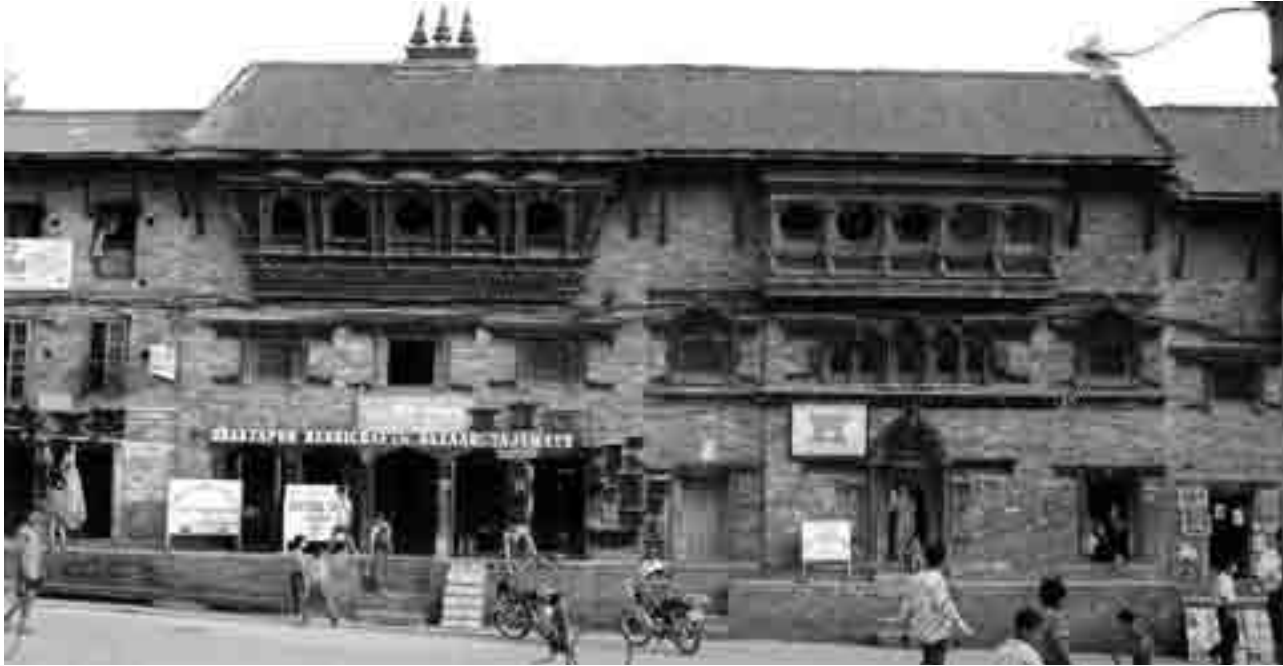
**Fig. 24. Adaptive re-use for craft center shops.**

*Taja Matha, Dattatriya, Bhaktapur. An old matha was adapted for re-use as a handicraft bazaar on the exterior and as a workshop for traditional woodcarving in the inner courtyard.*

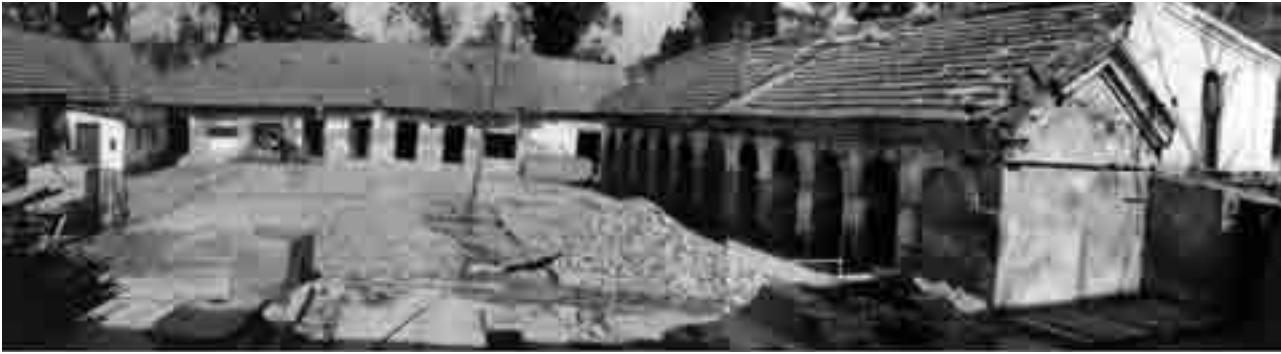
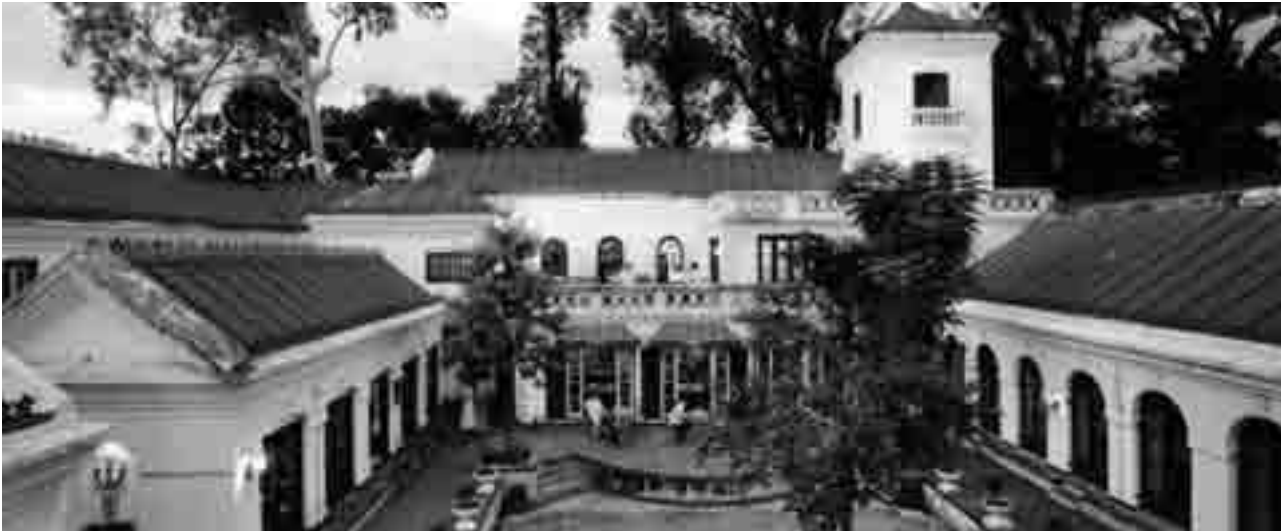
**Fig. 25. Adaptive re-use for shopping complex.**

**Top:** Some parts (mainly cowshed and stable) of the Baber Mahal, a 20th century palace was restored and extended for re-use. **Bottom:** Baber Mahal Revisited, Kathmandu. Today it is famous for its shopping complex and eateries. It was the first major, high-end, private, adaptive re-use project in the country.

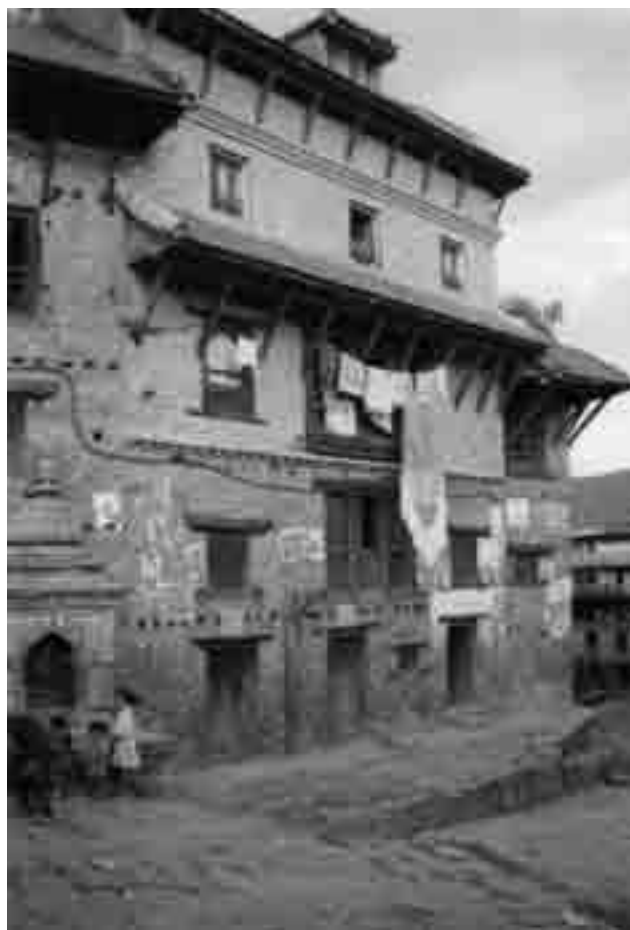
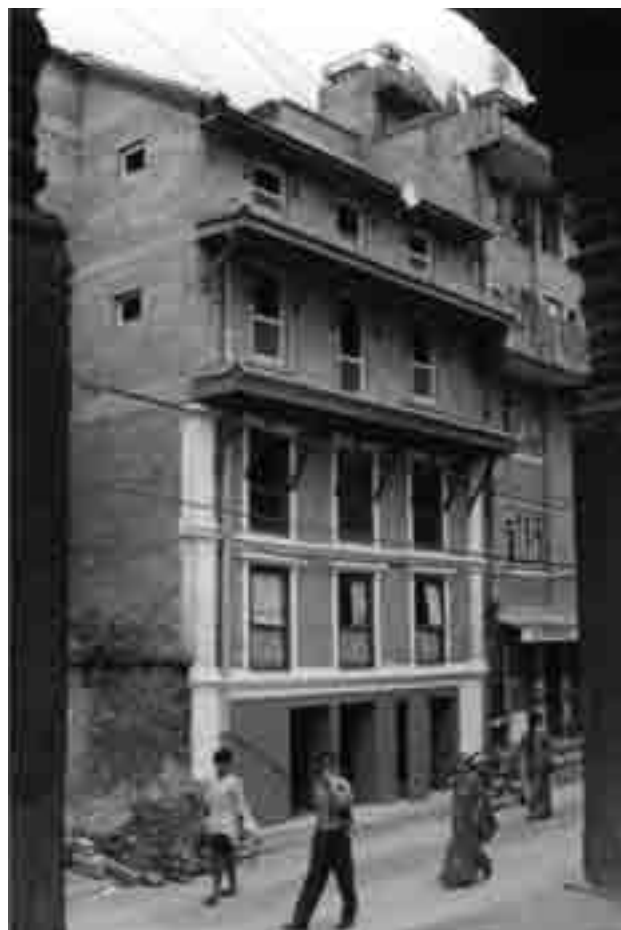
**Fig. 26. Additional floors**

**Left:** House in Tanmadhi, Bhaktapur. Adding a floor without damaging the original lower structure and maintaining the jhingati roof overhang is the best solution to get more living space. **Right:** House in Svatba, Patan. Another satisfactory solution, preserving the lower floors of the old house rather than rebuilding with modern materials.

b. Houses can be enlarged by the sympathetic addition of floors, rather than by demolition and rebuilding. This will save the lower structure and save hard-earned money. Repairs are then reversible and the option for restoration of the historic core of the building in the future will be maintained. The value of old buildings in Kathmandu may soon take on the same status as a valuable financial asset as old buildings do in more economically developed countries.

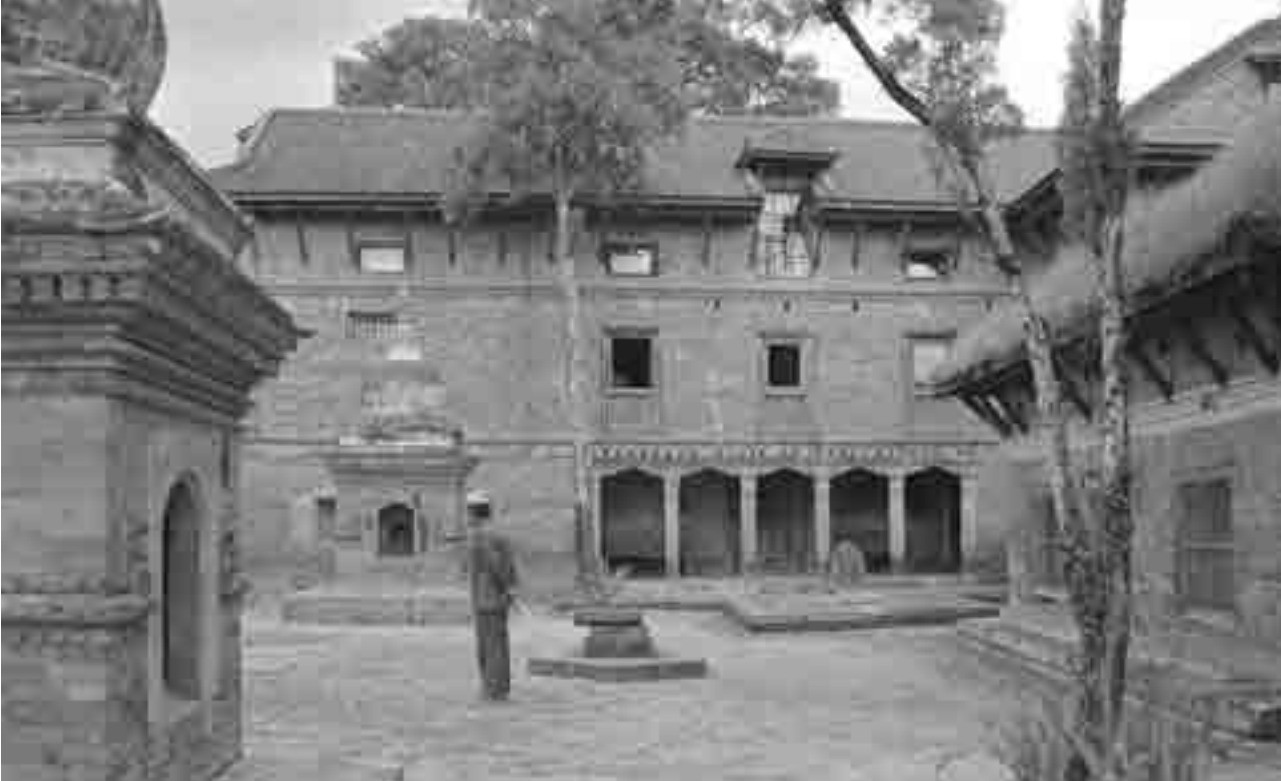
**Fig. 27. Dormer window.**

*Cupin Ghat Sattal, Bhaktapur. A dormer window was introduced on the courtyard façade of the building to get more light and air circulation.*

c. Homeowners have always complained that there are not enough openings for light and air circulation in old houses. This leads to ground damp problems and poor living conditions. These problems are inherent to old houses, but there are many simple and cheap solutions. Extra light can be admitted by making fixed lattices openable by installing suitable hinges and glazed shutters (see Adaptation of openings in Chapter 5). Dormer windows can be added to the rear slopes of roofs.
