## HERITAGE HOMEOWNER'S PRESERVATION MANUAL

# KATHMANDU VALLEY WORLD HERITAGE SITE, NEPAL

Advice for Maintenance of Historic Houses in the Kathmandu Valley

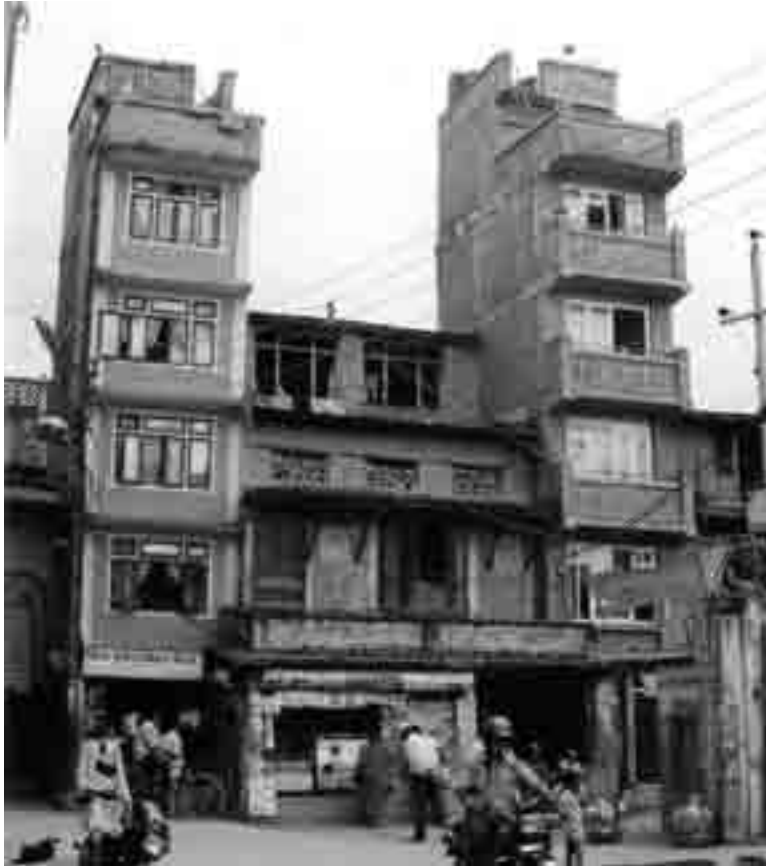
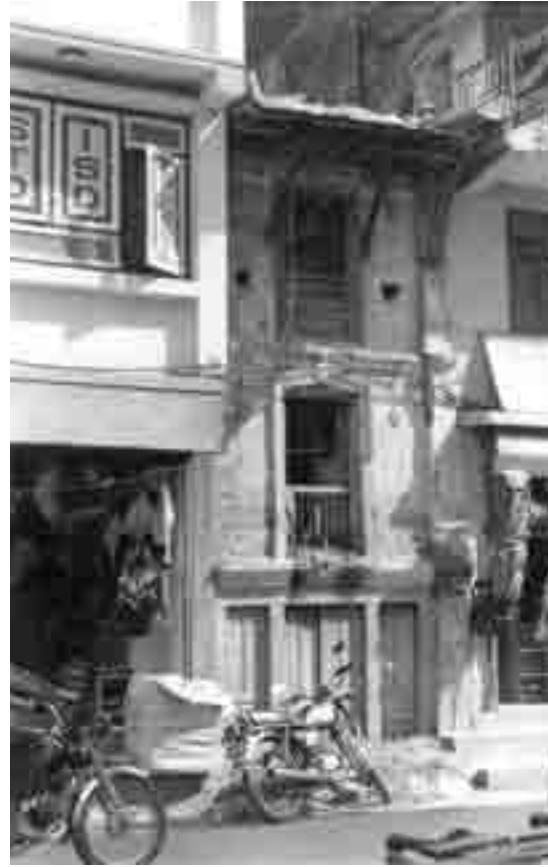
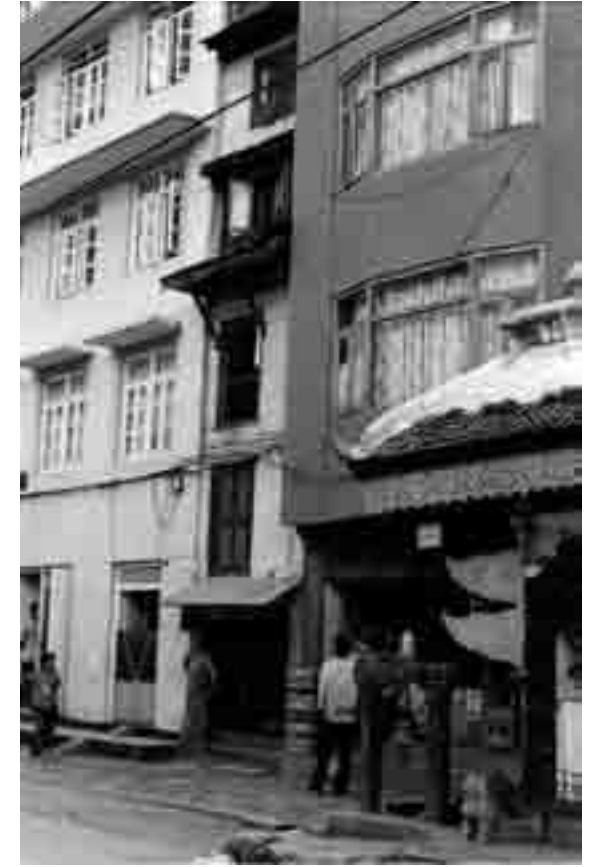
**Fig. 28. Vertical division.**

**Left:** House divided in several parts after vertical division. **Middle:** A narrow house with minimal width remains after vertical divisions of this house, with not enough space for even a minimum size room in one floor. **Right:** A small fragment remains after vertical division. What will happen to these houses in the next vertical separation?

d. Vertical division is one of the causes of losing living space because it involves the loss of large amounts of floor area to accommodate new staircases, lobby and partition walls. It is advisable to divide horizontally not to lose space for individual lobbies.

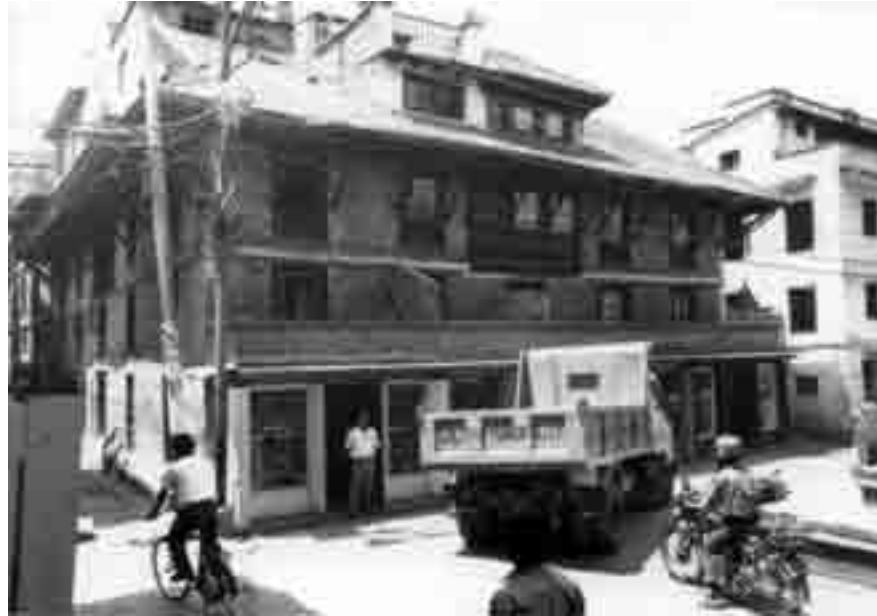
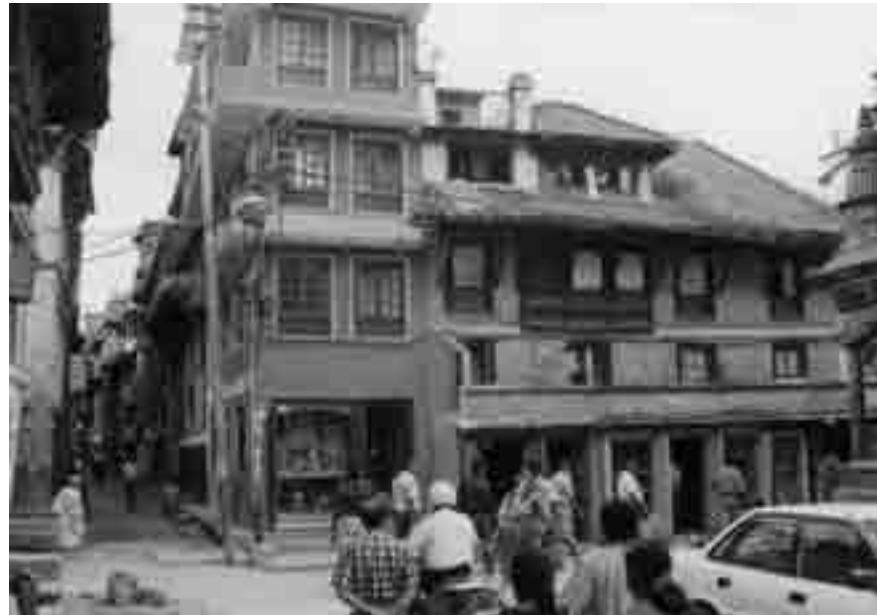
**Fig. 29. Vertical division.**

*Before reconstruction of the left part of this house, it appeared externally as one house, even though it was already vertically divided in several parts.*

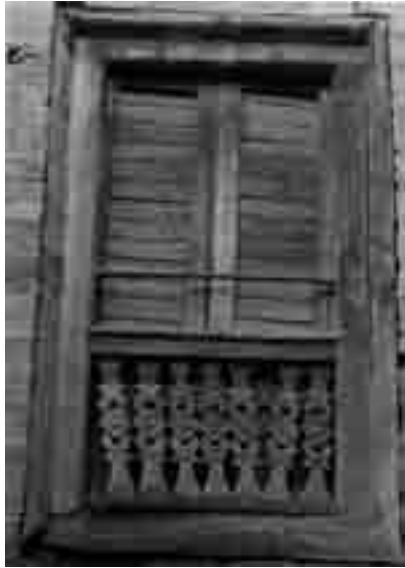
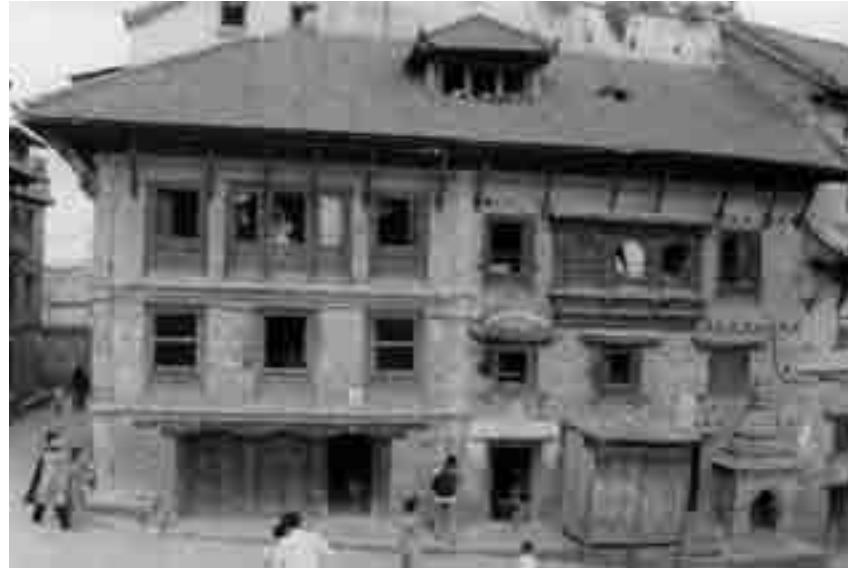
**Fig. 32. Appropriate windows for WHS.**

**Left:** A typical 3'x5' window. **Right:** Vertical windows are an appropriate mix with the old houses with traditional carved windows.

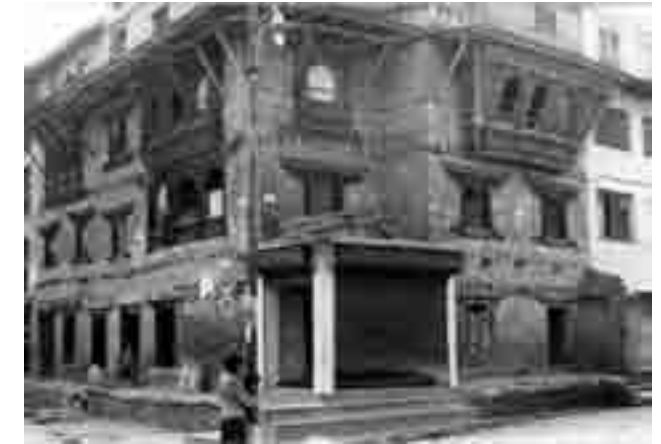
**Fig. 33. Juxtaposition of modern and old structure.**

A small but inappropriate addition is more than enough to destroy the beauty of old houses.

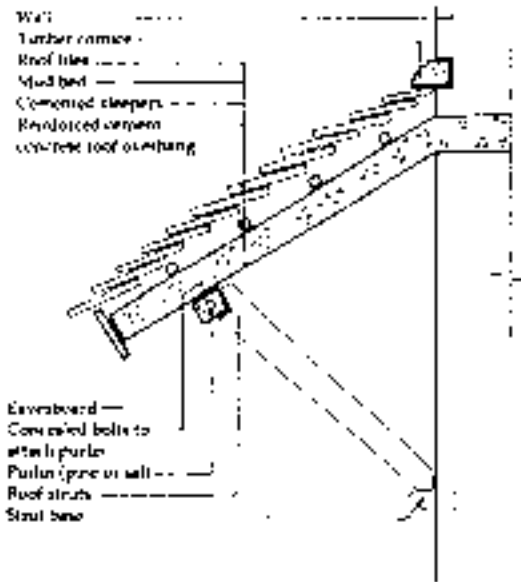
**Fig. 34. Cantilever.**

**Left:** The slope of the cantilever must be constructed of timber. If concrete, then it must be covered with roof tiles. **Right:** It must be made clear that no plain concrete cantilever (B), no balcony (C) and no living space (D) should be built.

A. No cantilevers are allowed for living spaces. Cantilevers are allowed above the second floor to protect the walls from the rainwater and sun, but no room should be built on top of the cantilever. The only exception is in buildings where there are projecting upper windows. These should be detailed, designed and constructed in the traditional manner.

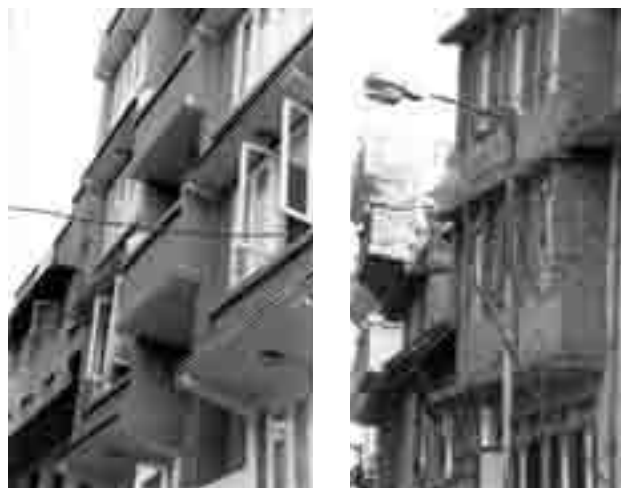
**Fig. 35. Cantilever.**

**Left:** Cantilever blocks the view as well air circulation to the house next door, if rooms are built on top of the cantilever. **Right:** Cantilever construction brings electrical lines closer to your house, which creates a risk for your family.

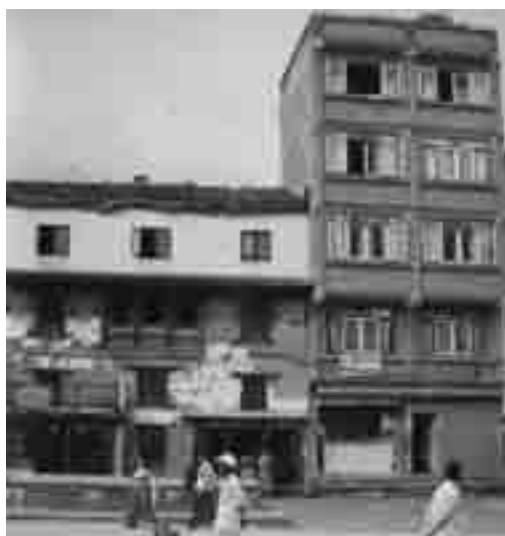
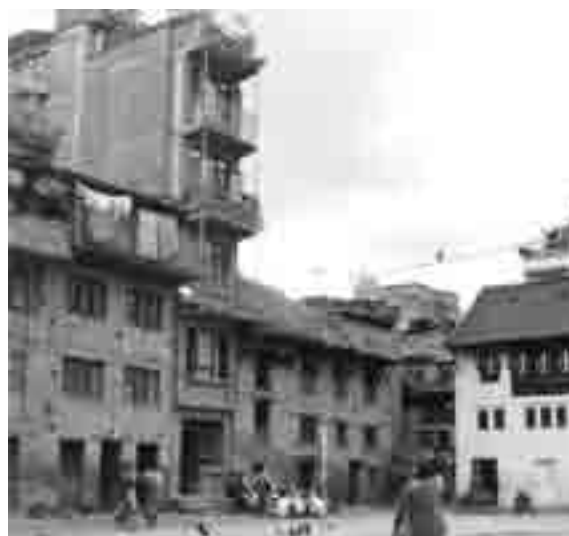
**Fig. 36. Floor height.**

The floor height of new houses is usually raised higher than existing structure. The 2nd floor of the old house is level with the 1st floor of new house.

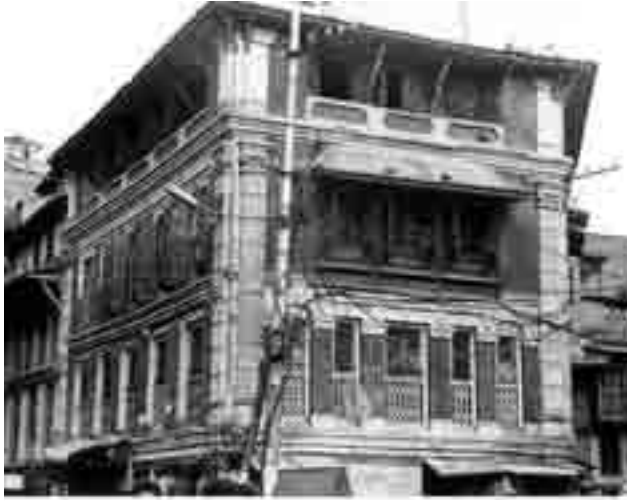
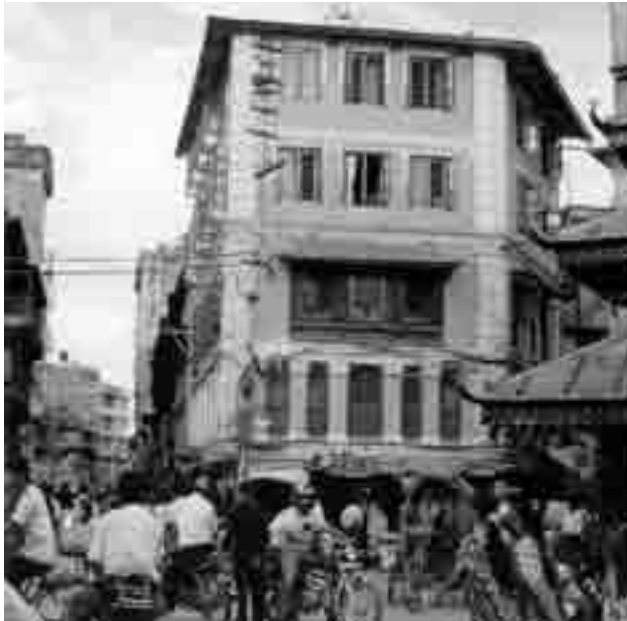
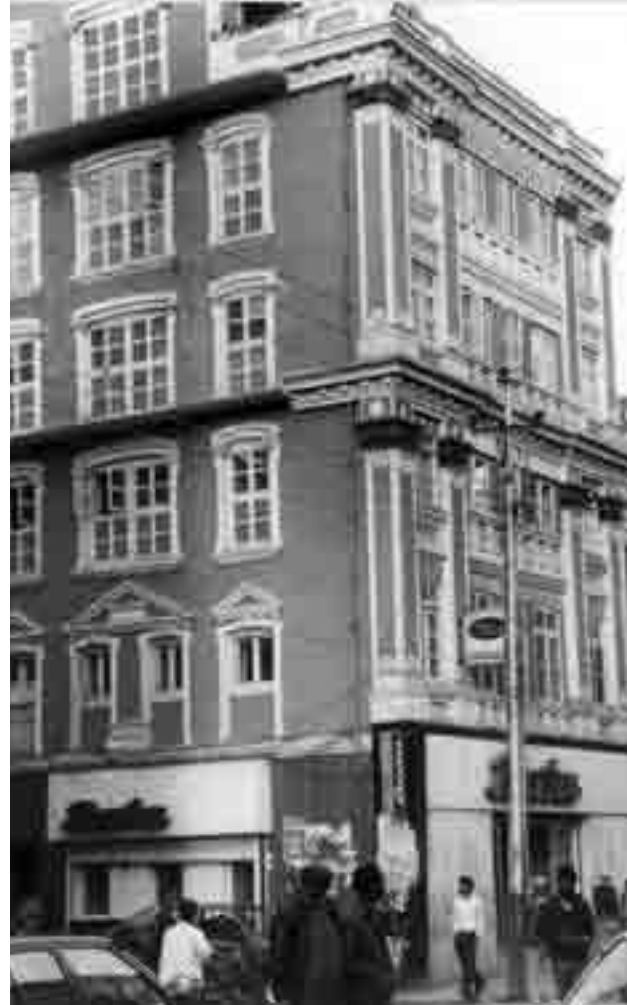
**Fig. 38. Additional floors.**

**Left:** Ason, Kathmandu. Two new floors were added. Even though the details were not copied from the old lower floors, the architecture between the old and new conforms.

A. This is preferable to rebuilding. It will save the historical layers on the bottom levels, the ancestor's history and traditional building for future generations. Sometime in the future it may be desirable to restore the house to its historic configuration. Building an additional floor is reversible, but once an old house is demolished the damage is permanent. Sometimes the house might need reinforcement to support the additional weight but this is not so difficult.

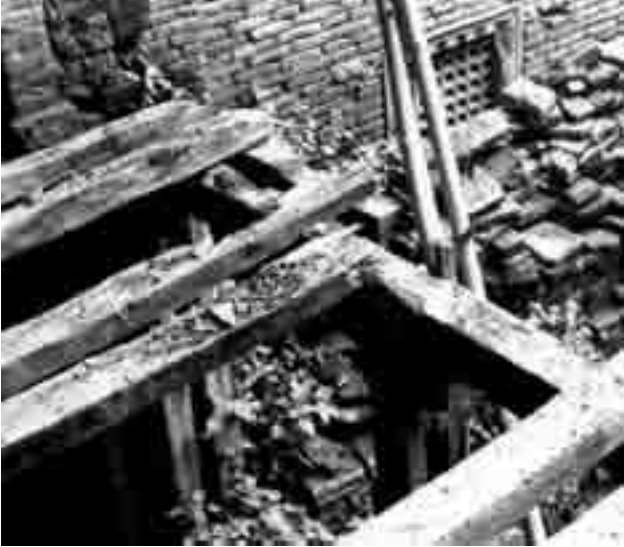
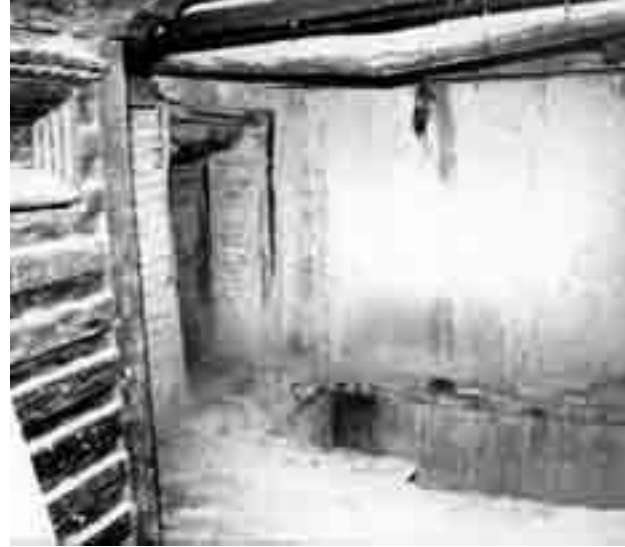
### Fig. 40. Decay of timber elements.

**Left:** Damage of joists from rain water poured for several years. Water is the main enemy for timber. **Right:** Damp from the ground rises up to the first floor level easily. This process damages joist ends where not enough air circulation and causes the collapse of whole floor.

Timber structures are capable of lasting a considerable length of time if correctly maintained. The key to preserving timber buildings is to keep the timbers dry. Leaking roofs allow rainwater to penetrate onto structural members which can lead to fungal or insect attack. Insect attack is often secondary, with insects eating timber which has already been softened by fungi. The other source of danger to timber buildings is from moisture rising by capillary action from the ground.

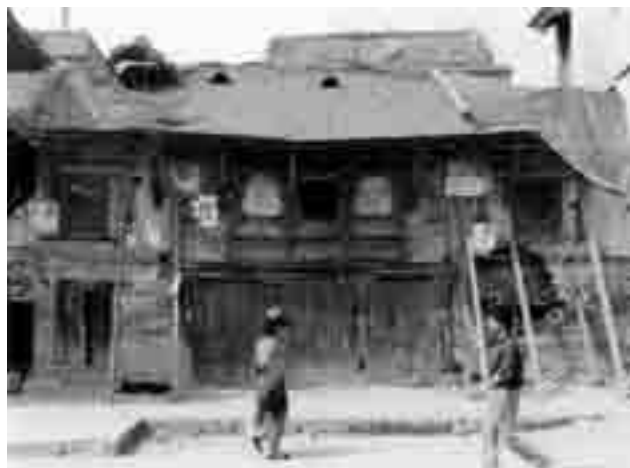
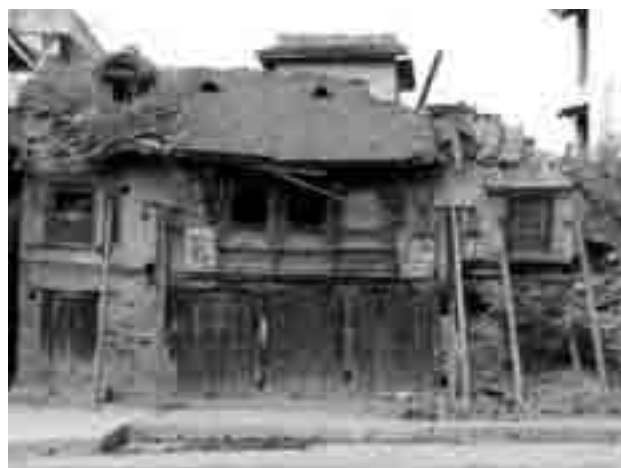
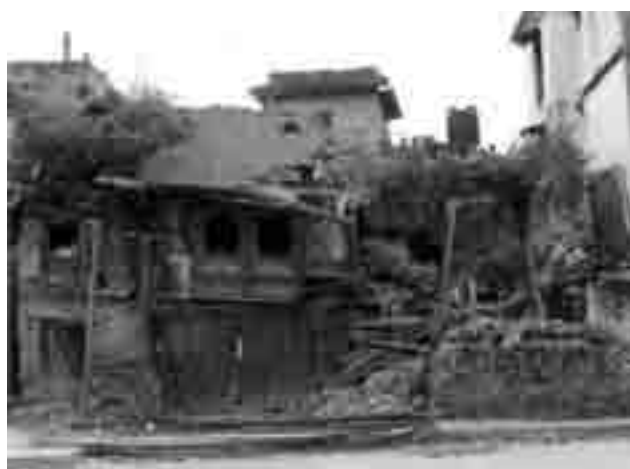
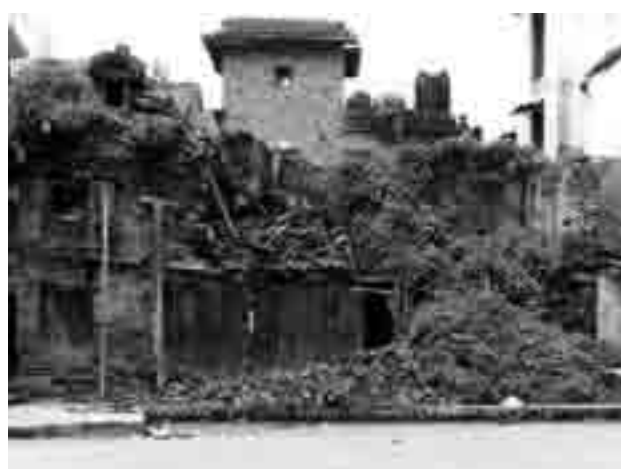
**Fig. 41. Damage from water penetration.**

*Ayu Guthi Sattal, Patan Darbar WHS. Top left: Annual water penetration damaged the roof structure very fast. 1993. Top right: 1995. Bottom left: 1997. Bottom right: Photo explains clearly how the building could turn into a ruin if not taken care in time. 1998.*

If there is a small water leakage in the roof, it will become bigger and bigger every monsoon (individual elements of the buildings are described in 'Parts of the building at risk'. This reduces the building into a ruinous state. Once the water enter the structure, the timber is not the only thing at risk. Many internal walls are built with sun-dried mud bricks which are subject to water damage.

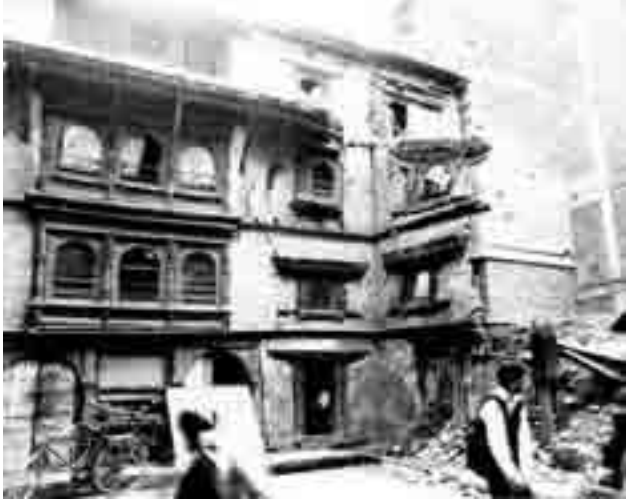
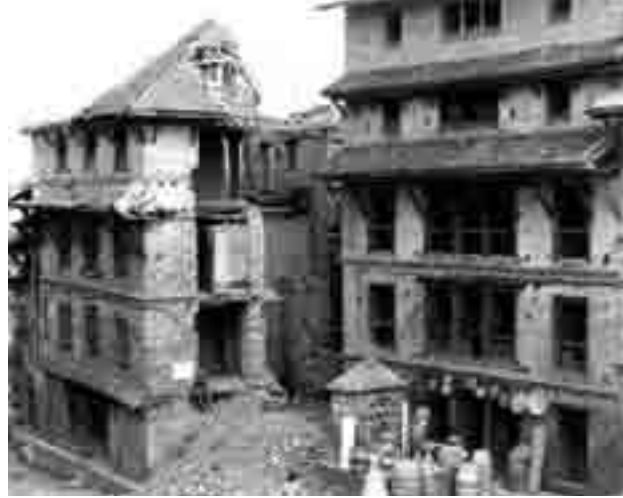
**Fig. 42. Damage from water penetration.**

This is an easy-to-detect symptom of rising damp from capillary action on the timber elements.

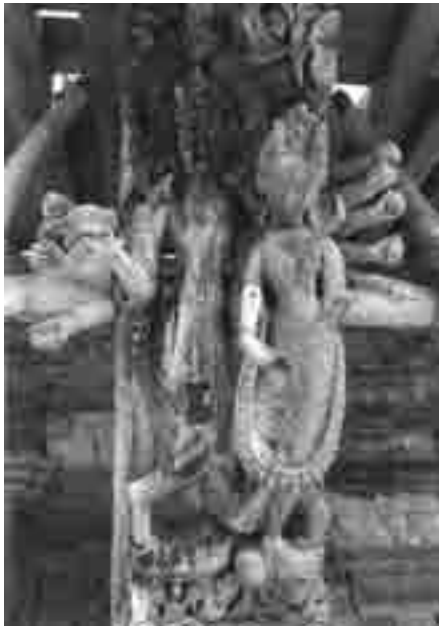
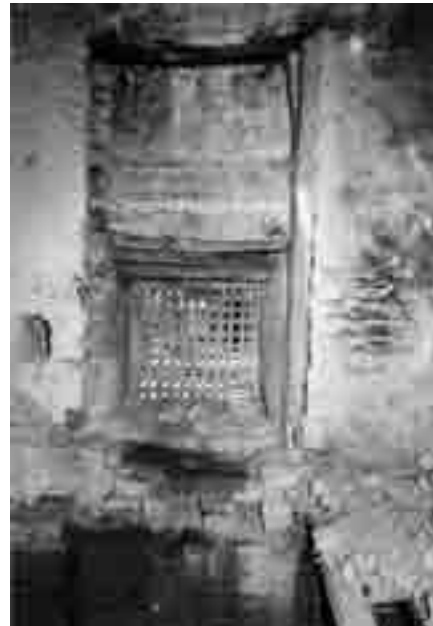
**Fig. 43. Deterioration of timber elements from damp.**

**Left:** Water penetration on roof struts from the roof made green scum on the surface of carved elements. **Right:** All the timber parts were damp from the ground damp which traveled up the wall and decayed part of the joist inserted into the wall, which caused collapse of the whole floor.

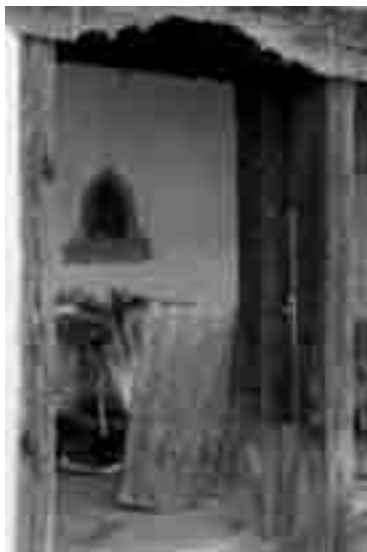
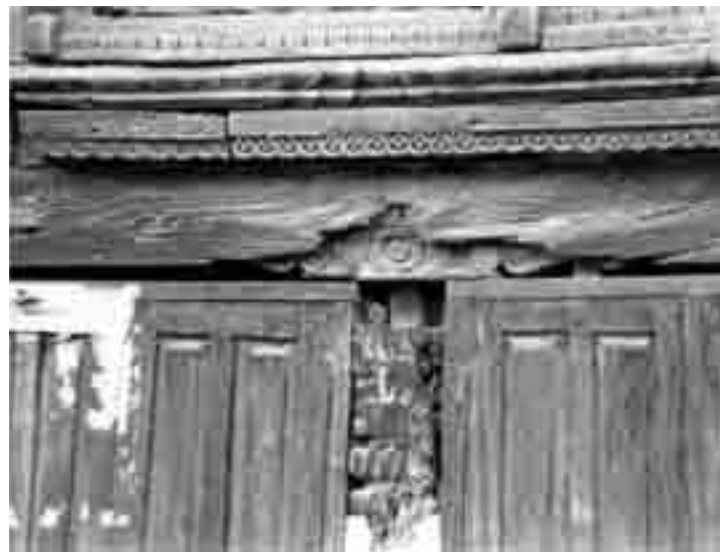
**Fig. 44. Deterioration of timber elements from insects.**

*Left: From outside it looks like only small bores, but in reality we always found the whole the timber structure unsound. Right: Termite attack makes timber elements completely hollow from inside. So the whole timber beam, which bears the load of the top structure, could collapse.*

We can see many tiny holes in the old timber, especially pine joists. If the insects are active in these timber elements, these holes drop wood dust every morning.

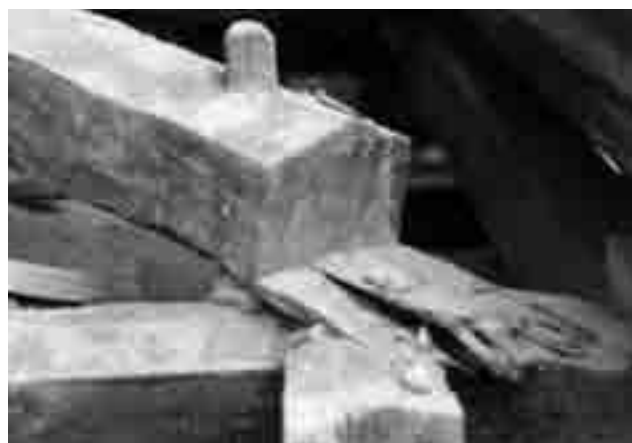
### Fig. 45. Bad repair.

After the repair work it is not possible to detect the hidden joints once they are installed on place, so they have to be looked at during construction.

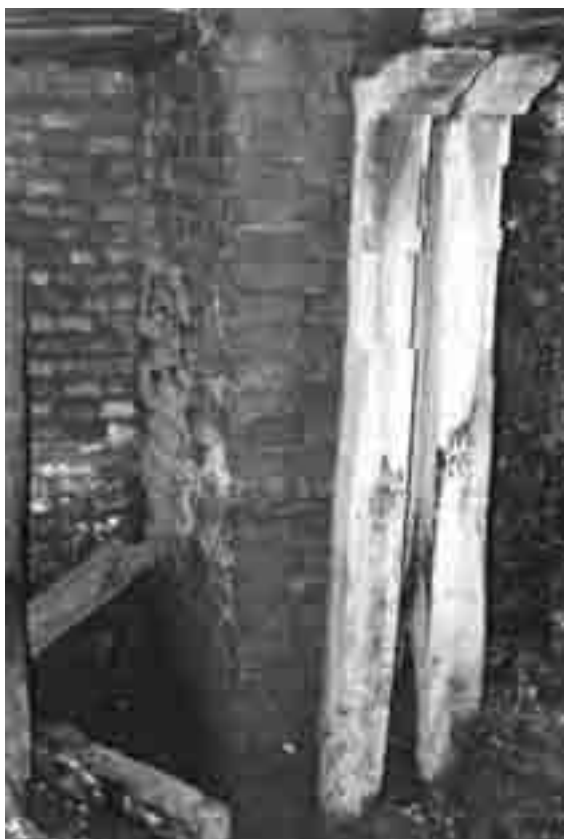
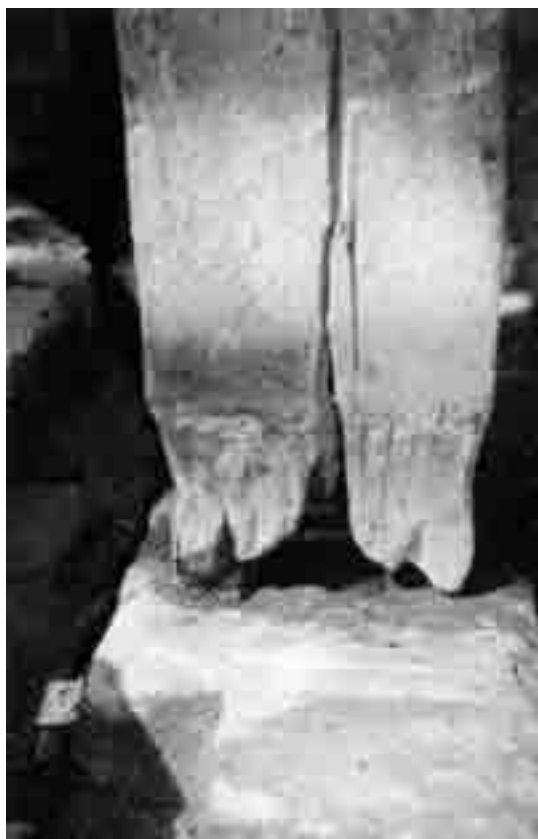
**Fig. 47. Decay of timber post.**

**Left:** Decay of timber post base by the ground damp, especially when it is attached with masonry wall and damp could travel through the wall. **Right:** Normally timber posts always stand above the stone base to have a good base and protection from the ground damp. But often homeowners add new floor finishing during the repair, which raises the floor level and covers the timber post at the bottom, allows dampness to spread.

decay to affect the base, especially where the stone base is covered with new layer. Posts are at more risk from fungal attack particularly where they are up against brick walls.

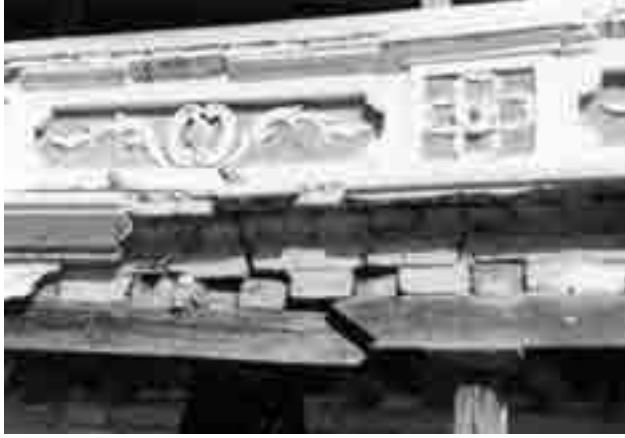
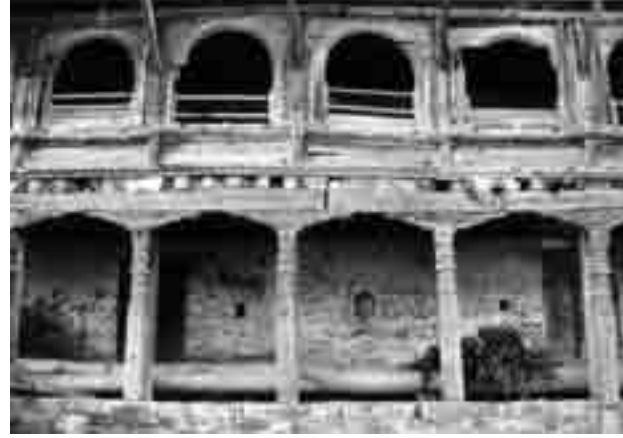
**Fig. 48. Joinery between beams.**

**Left:** If the joint between the beams is not above the post, loads from the upper structure may weaken the joint and break the beam. **Right:** Even if the joint is above the metha, this is not good enough if it is in wrong location. Metha, where the joint rests, has already settled compared to the next one. The loads from the upper structure push down metha.

Timber dalan on the ground floor constructed with post and beams for open space or shop fronts carries huge load from the upper structure. Beams are not in danger with damp except the ends, which buried in the wall. If joints between beams are not in proper place, this might cause damage, when load transfers from the wall.

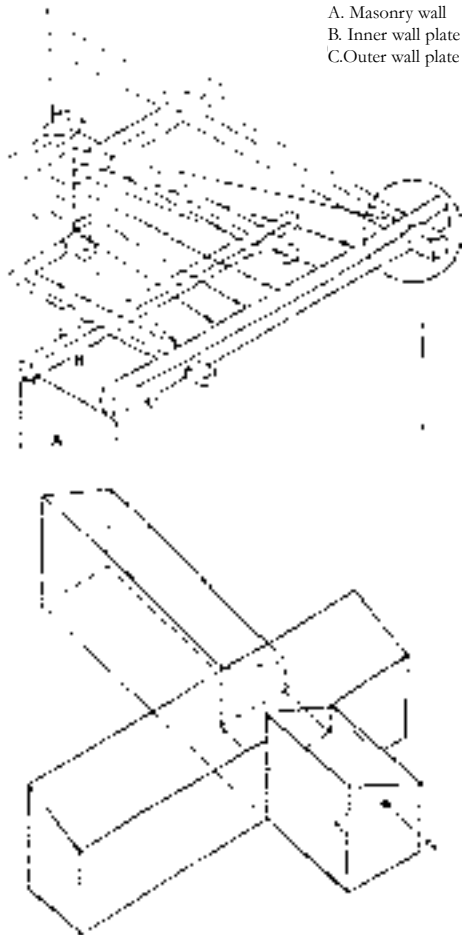
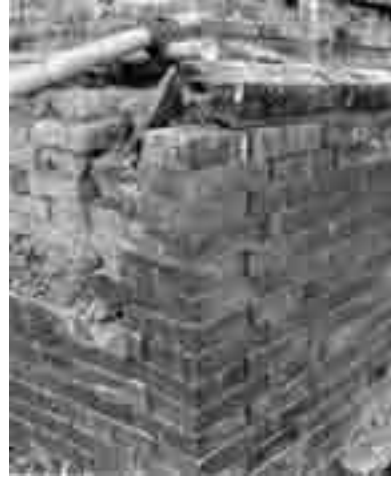
Fig. 50. Process of failure of roof via wall plate.

**Top left:** Sketch of hipped roof showing how the forces from many rafters are transferred to the outer wall plate corner. **Top right:** Photo illustrates the damage of wall plate from this reason. **Bottom left:** This sketch shows the outer wall plate corner connection. Failure is most likely to take place at this half notched connection. The shaded part shows the most likely area of failure under outwards pushing loads. **Bottom right:** When the end of the outer wall plate shears away the wall plate will be forced by the rafter loads to move, which causes the roof to collapse.

The wall plates are joined at the corners with simple lap joints. In the roof structure most rafters lie perpendicular to the wall plates and in an angle with the hips and corners. When the ties which anchor the opposite wall plates together fail then the thrust of the roof forces the rafters to spread pushing the wall plates out. If the decay occurs at the corner lap joint, this will push the corners apart, threatening the whole roof structure.

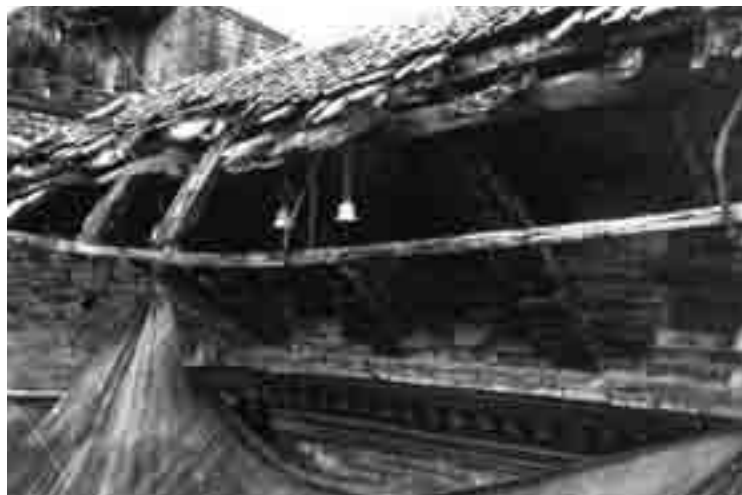
**Fig. 51. Decay of eaves board.**

*Damage of eaves board from water penetration at the edge of the rafter. This is the most likely place for decay, because this is the last point, where water could travel from whole roof and stops here.*

Broken or missing tiles of the roof allow the water to soak the mud layer. The mud can be washed away and swell and loosen adjoining tiles. Leaving a leak allows the water to travel by gravity down towards the eaves board and starts damaging the joint between eaves and rafter and rusting the metal bands on the eaves, which holds the eaves.

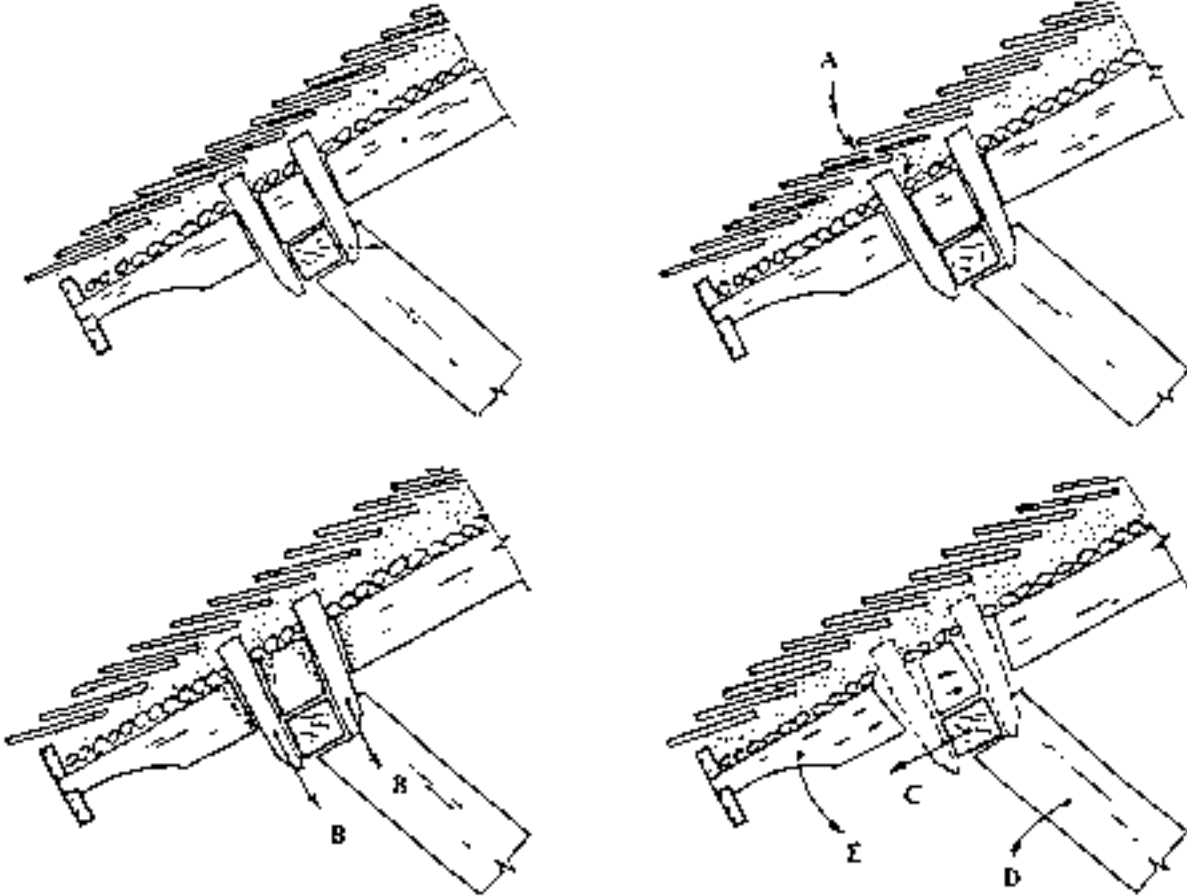
Fig. 52. Diagram shows how water penetration around the peg could damage the roof.

Top left: Traditional roof section (section through timber peg). Top right: Generally unprofessional people inadvertently crack jbingati in the process of removing weed growth. This creates channels through which rain water can penetrate. Bottom left: After a few years of exposure to water the peg holes become larger causing the pegs to slip. Bottom right: If there only a few timber pegs in the original construction this process of deterioration allows the forces from the struts to push the purlin away from the building (C). Eventually the strut will fall away (D) which ultimately leads to roof failure (E).

the only channel in the roof which has a direct connection to the mud bed and provides a direct route for moisture to the core of the rafter. Even a slight displacement of the roof tiles lets water leak into the mud bed around the timber peg and can make the peg-hole wider in a short period. When the hole is wider, the timber peg head will drop out and cause failure of the roof.

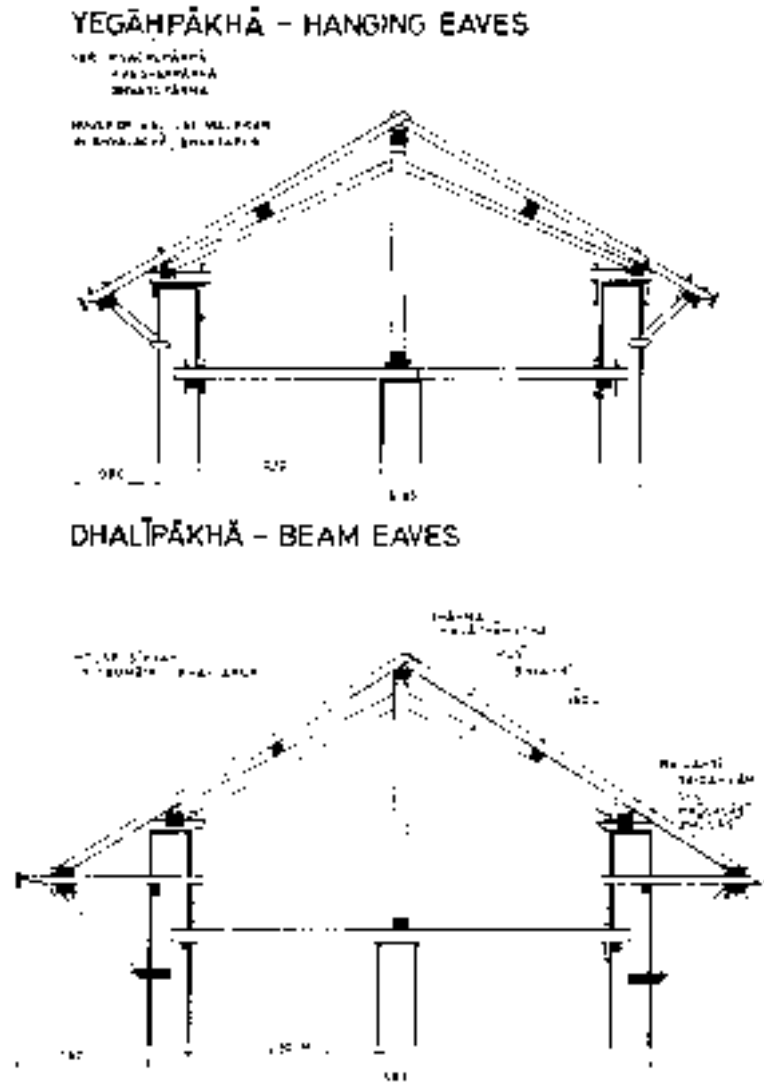
Fig. 53. Roof types.  
Section of the roof with hanging eaves and eaves beam. Drawing: Gutschow. Newar Towns and Buildings.

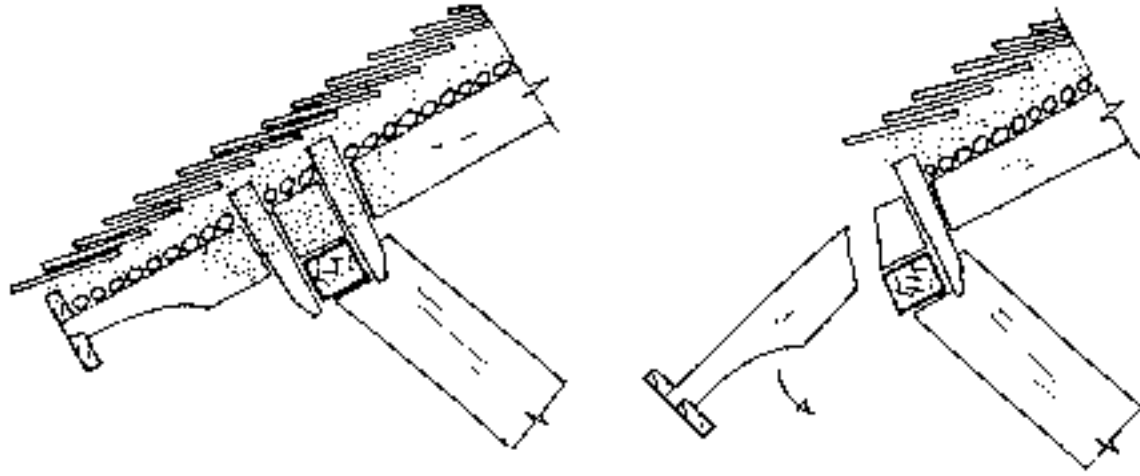
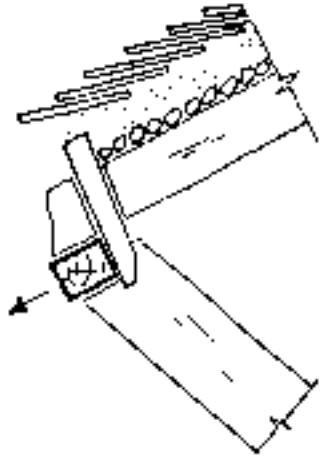
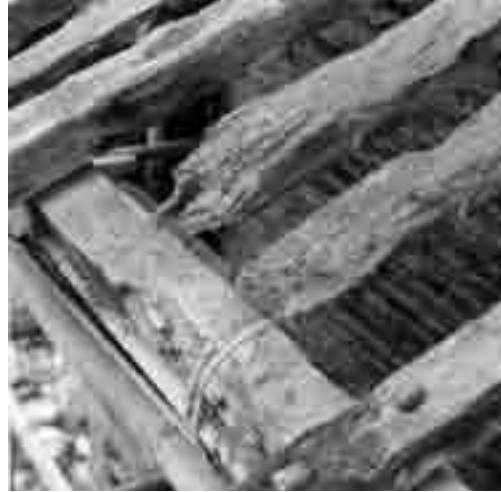
**Fig. 54. Damage of purlin through seepage from timber pegs area.**  
As the diagram illustrates, the element of the roof structure most susceptible to water damage is the timber peg. Water rots the rafter and due to the heavy clay and tile load, the rafter overhangs often break off at this point. If the upper timber pegs in the wall plate are not secure the struts will push the purlin away and ultimately cause roof collapse. The photo illustrates the given diagram in which the whole length of the overhang beyond the purlin has fallen away. The roof is now held only by the upper timber pegs in the wall plate.

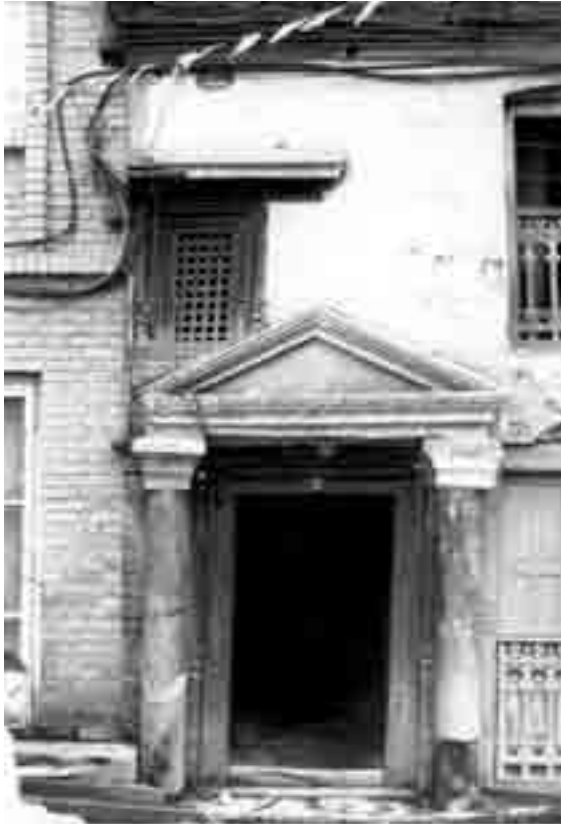
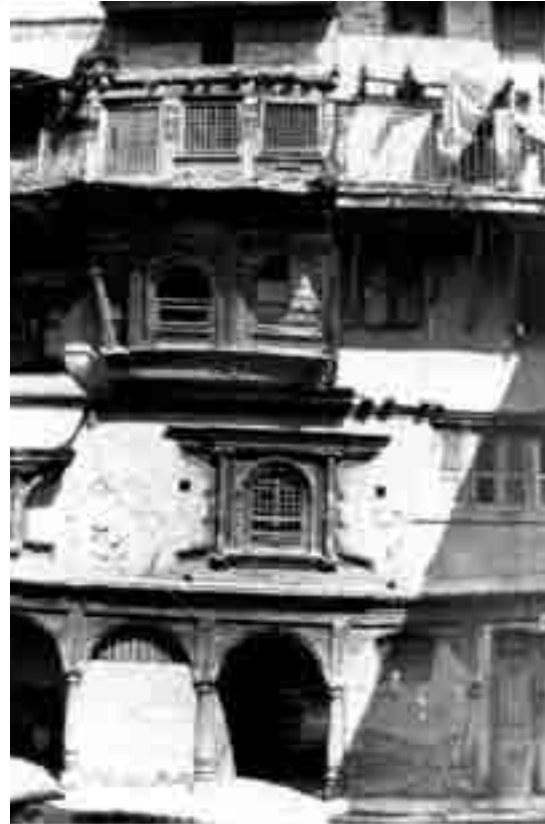
**Fig. 55. Damage of carved elements.**

**Left:** In the 19th century, people still valued art works. Even if they had to cut an opening they would not leave it incomplete and would add a frame - like the left side of this window. **Right:** But today people cut beautifully carved windows even they need only minor repair. Right part of this house was not reconstructed, only replaced with new openings. It is understandable that if the house was reconstructed with different floor heights they would have to cut to adapt with new floor height.

Carved elements were more damaged by humans than by other reasons. Many of the important windows were lost in reconstruction of the buildings. Also many of them were cut in two parts when the house was divided vertically and some were lost due to lack of maintenance.

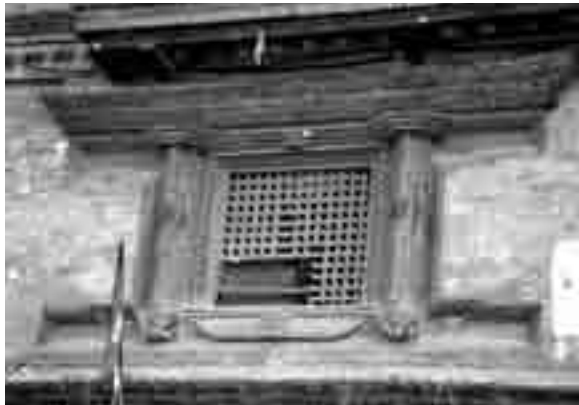
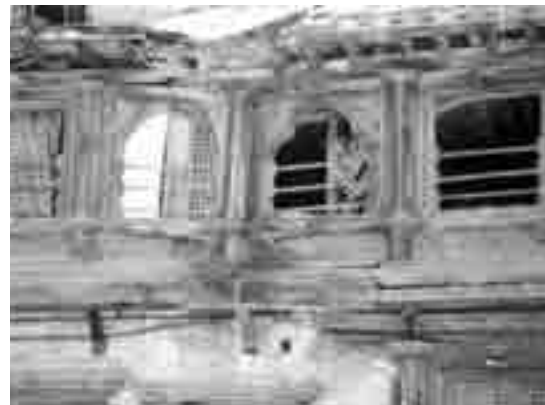
**Fig. 56. Damage of carved elements.**

**Right:** Damage from lack of maintenance, which will decay carved elements easily in a few monsoons.

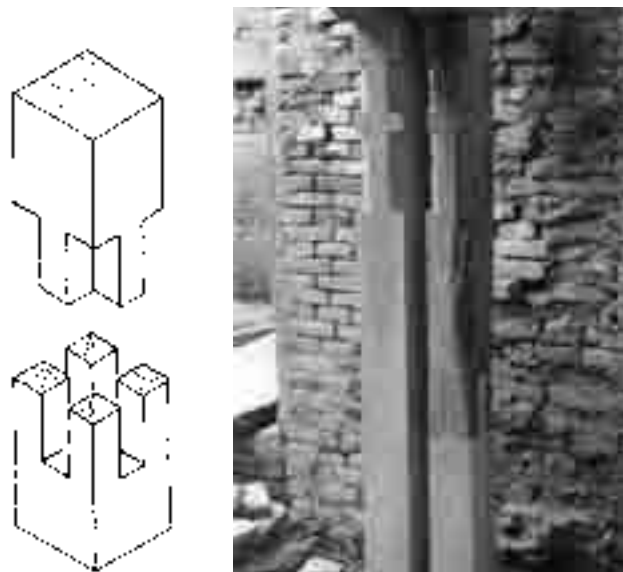
Fig. 58. Repair of timber posts with cruciform joint.

**Left:** Timber posts are mostly rotten at the bottom because of damp. The proposed repair should use traditional joinery. This traditional joint used by local craftsmen for jointing on a new bottom to a post has cruciform tenon, which fits into cruciform mortise cut at right angles to the sides of the timber. **Right:** The old post with replaced bottom.

If the post is only partially damaged, instead of replacing the whole post with a new design, there are many traditional joints for repairing the bottoms of posts.

Many of these traditional joints need to be lifted from underneath, for *in situ* repairs. Such joints can be fitted by removing the beam, which is not always possible or by digging a pit underneath the post and backfilling it afterwards, but such a procedure risks reducing the load-bearing capacity of the soil on which the post rests. Since posts transmit the principal load of the building down to the ground, this involves risk of settlement of the structure.

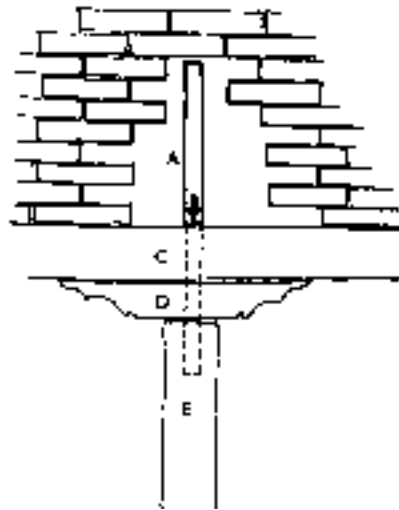
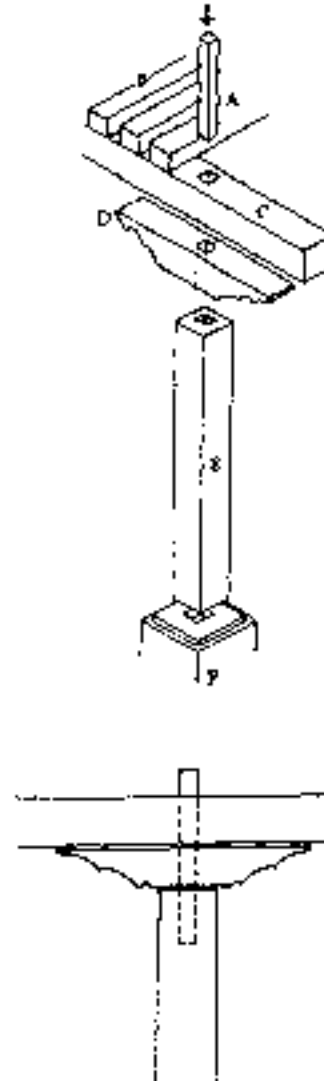
**Fig. 59. Repair of timber posts with new timber peg.**

- A. Wooden pegs (*chukul*)
- B. Joist
- C. Beam (*ninal*)
- D. Bracket (*meth*)
- E. Timber post
- F. Base stone

For any part of the post to be replaced with any joints, if possible insert the new timber peg from the top of the beam. This process doesn't need to dismantle the foundation of the timber post and is equally good as the original. **Left:** Diagram shows inserting of peg from the top. Make a hole for timber peg of the same size which existed originally in the metha and beam before installing post. **Right:** Slid down timber peg from top.

Slip a new tenon from the top of the beam into the post. This is only possible if the wall above the timber beam is removable. First the beam has to be supported temporarily. Take out the damaged post after cutting the tenon on the top of the post. After repairing the damaged post, the new hole on the top has to be made to insert the new tenon.

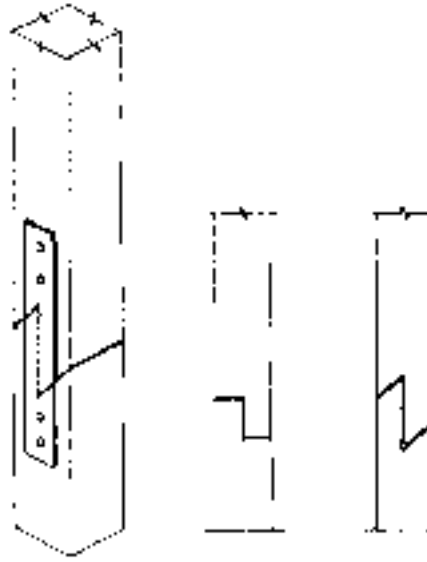
**Fig. 60. Repair of timber post with metal plates.**

After shoring up the structural members, the damaged part of the post could be removed. The new piece has to be made properly to fit tight with the remaining part. Then fix the upper piece first and slid the new piece in the proper position. Half lap joint is not advisable, because it could move in both directions. Scarf joint prevents movement in two directions and bolted metal plates prevent movement in the other two.

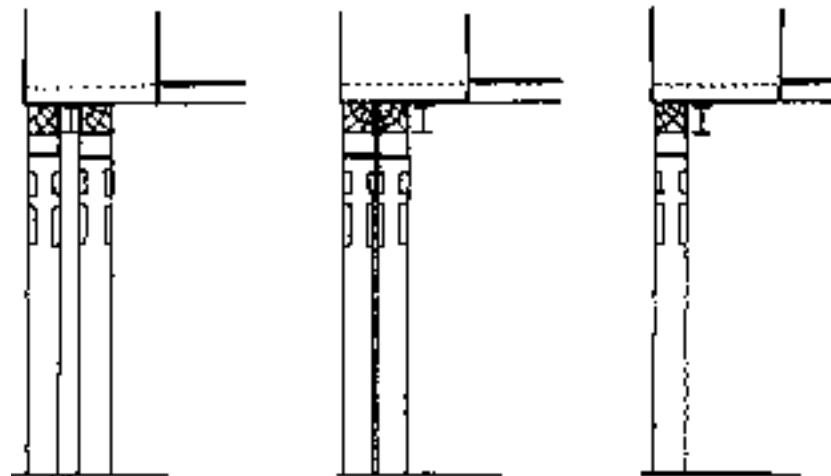
**Left:** One new beam in steel could be added in between two beams, if there is enough space for the beam. **Middle:** If there is not enough space in between the inner and outer beam, one extra new beam could be added just beside the inner one. **Right:** If it is only one layer of post and beam, it is easier to reinforce. But all of this reinforcement depends upon the existing condition in place.

There is no solution for settlement of the beams to bring them back in level. So the most effective solution is reinforcement of the existing condition to prevent any further damage.
