## HERITAGE HOMEOWNER'S PRESERVATION MANUAL

# KATHMANDU VALLEY WORLD HERITAGE SITE, NEPAL

Advice for Maintenance of Historic Houses in the Kathmandu Valley

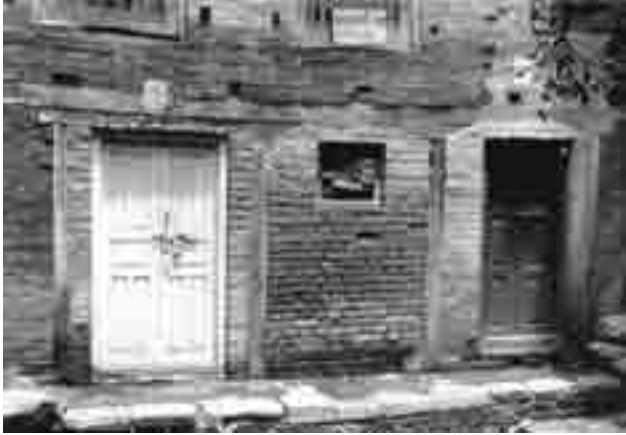
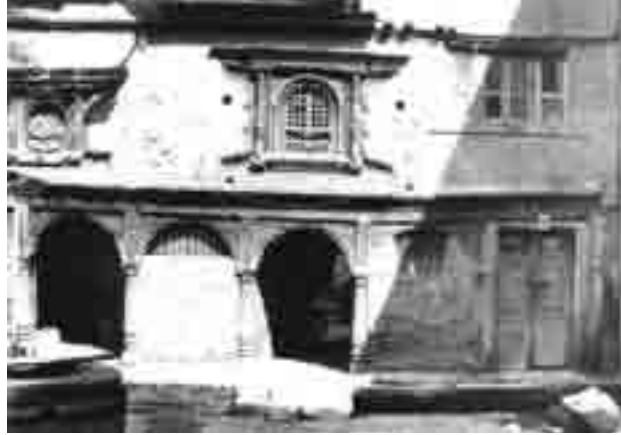
**Fig. 62. Settlement of beam.**

*Left: The beam has already settled about 2.5", but filling in the open dalan with brick work stops further settlement. Right: In this house the beam, settled almost 6", is still structurally not bad, but definitely needs reinforcement. However, there are also some disadvantages from these walls, like they will transfer moisture to those timber posts.*

Originally these dalans are open arcade, but now adays many of them were converted into rooms for more space. This prevents further settlement of the timber beams from the upper loads, because the new added walls also share the loads. In case a beam needs to be replaced, it is advisable to make joints above the timber post.

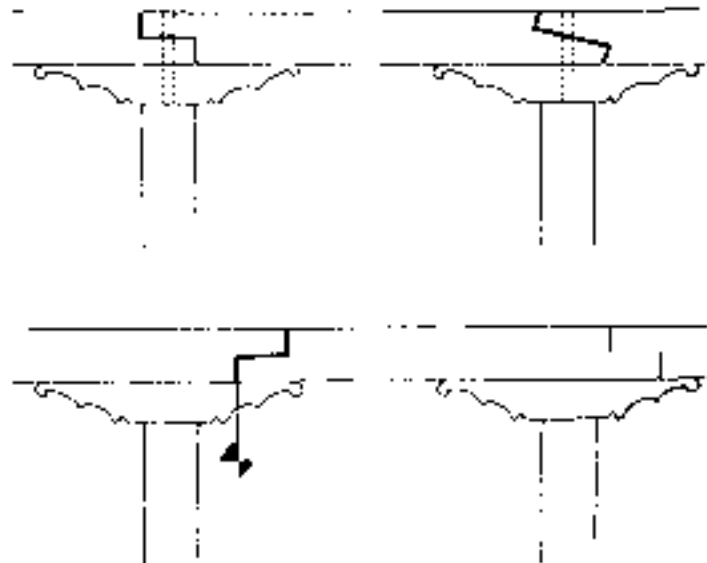
**Fig. 63. Joints between the beams.**

*Top: Half lap joint or scarf joint on the beam and tenon centered on the post and pinned through is the safest way. Bottom: In case the beam is not available in the right length, it is also possible to make joints above metha. However, the longer beam has to be at the bottom to prevent from overloading the metha.*

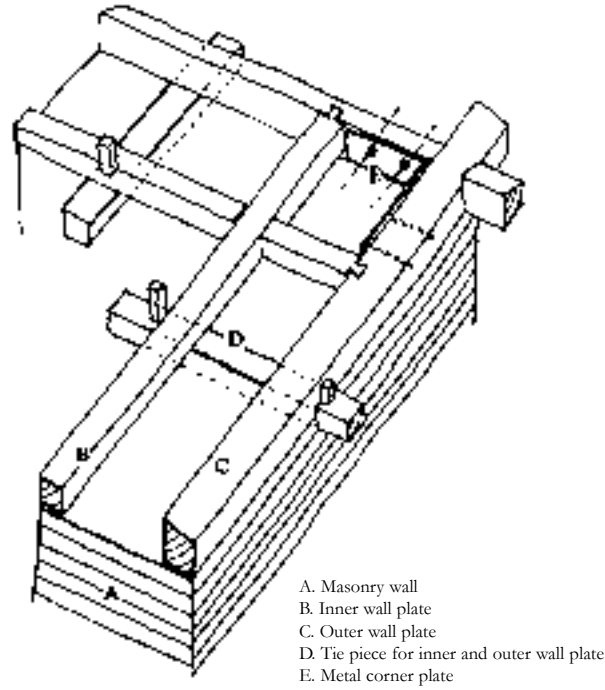
Fig. 65. Reinforcement in the corner.

Diagram showing corner metal plate bolted in between the wall plates.

A wall plate is safer from water damage compared to other timber elements. But in case the roof has to be opened totally during repair, it is recommended to replace the wall plate with a new one rather than to repair it partially because it is not easy to replace after the roof is put back on. It is also possible to add a metal plate in the corner to protect from collapse from horizontal thrust loads from the rafters. A metal plate is recommended even in reusing old wall plates.

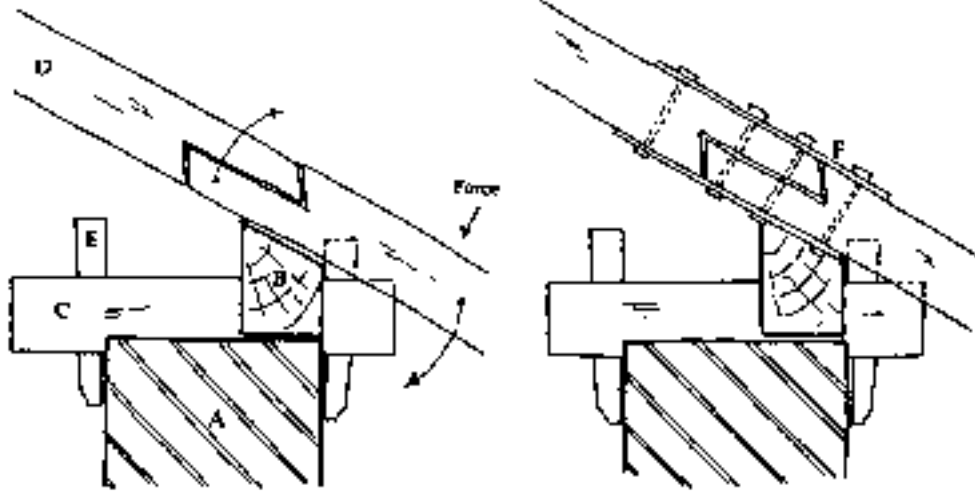
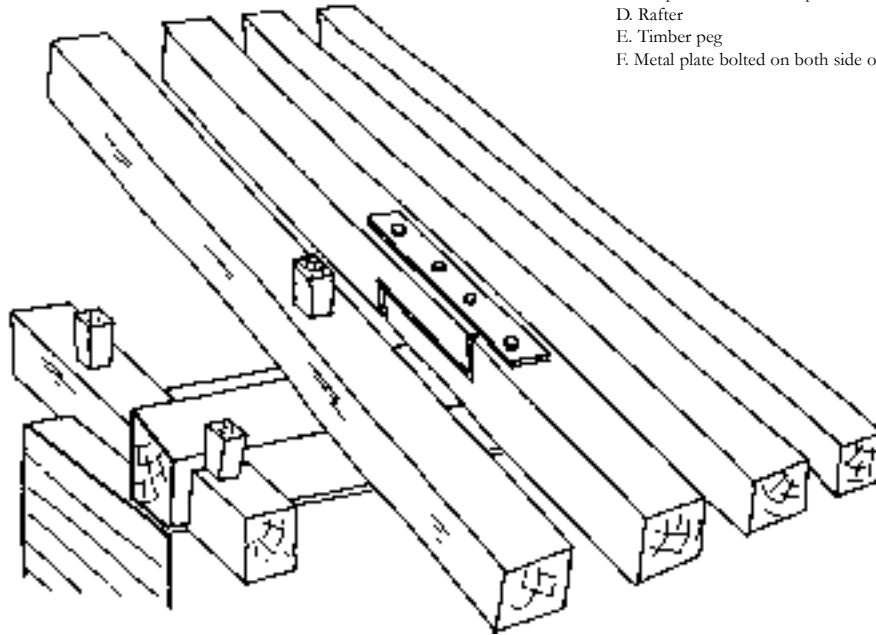
**Fig. 66. Repair of rafters with lap joint.**

- A. Masonry wall
- B. Wall plate
- C. Tie piece to brace wall plate
- D. Rafter
- E. Timber peg
- F. Metal plate bolted on both side of the rafter

The diagram shows the correct lap joinery. The upper rafter lapped above the lower rafter and bears the load. Metal plates are added above and below for increased reinforcement. Sketch shows joinery of the rafters with metal plate, just above wall plate so both rafters can rest on the wall plate. With this solution it is possible to reuse more historical timber and save money. Long timbers are difficult to find, so even short timbers can be reused with proper mortise and tenon joints.

Huge quantities of damaged timber are always found in the roof structure, especially rafters. So it makes sense to use repair or reinforce these element to reduce the cost of the project. Rafters are generally found damaged in the timber peg area, ridge area, eaves board and joint in between. But generally the long portion of the rafter remains undamaged, which could be joined with a new piece.

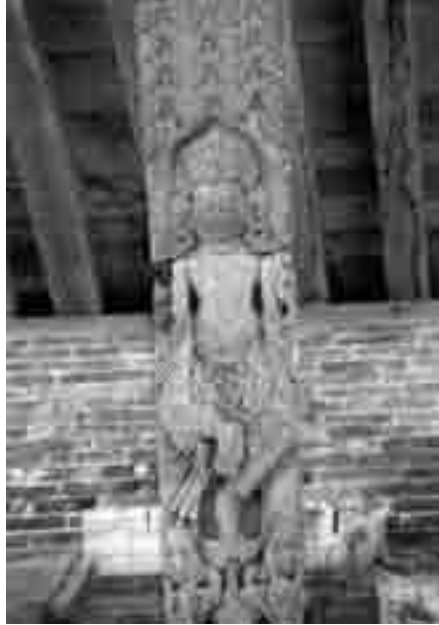
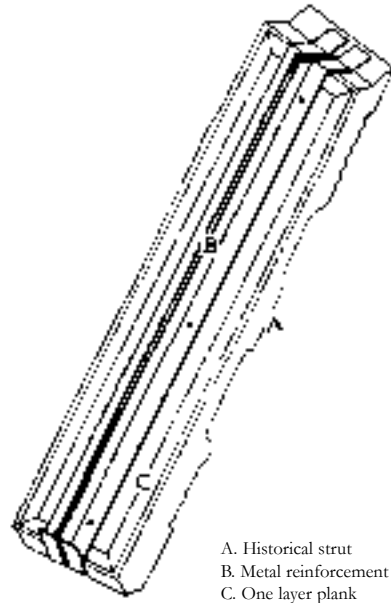
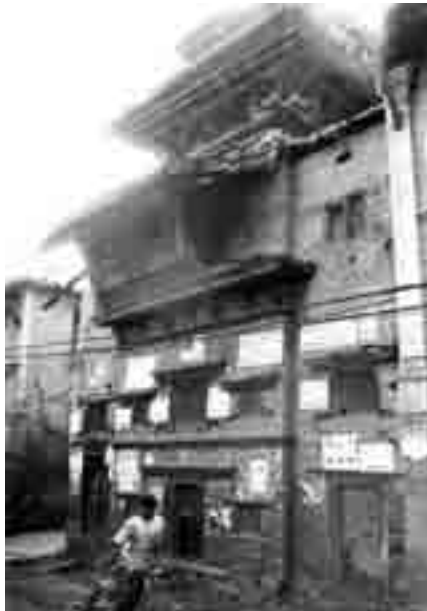
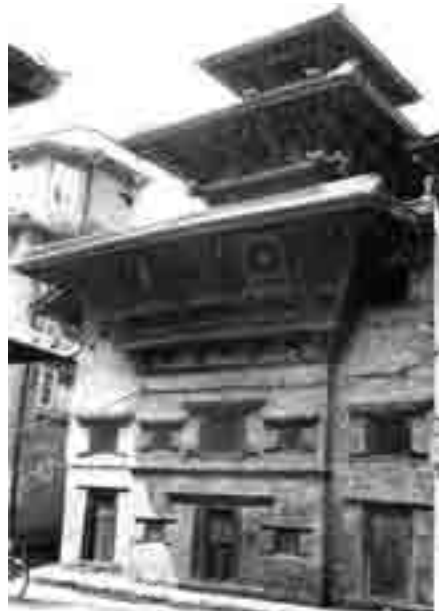
**Fig. 69. Repair of carved elements.**

A. Historical strut  
B. Metal reinforcement  
C. One layer plank

**Top left:** Upper part of the strut was missing and was replaced with a new piece with reinforcement at the back. **Top right:** Diagram shows how steel reinforcement is attached to the historical struts at the back of the struts. **Bottom left:** Patnakeva Agache, Patan Darbar WHS. Many parts of the sanjhyah were missing and damaged. **Bottom right:** Recarved lost parts based on the original remaining pieces. Photos: KVPT.

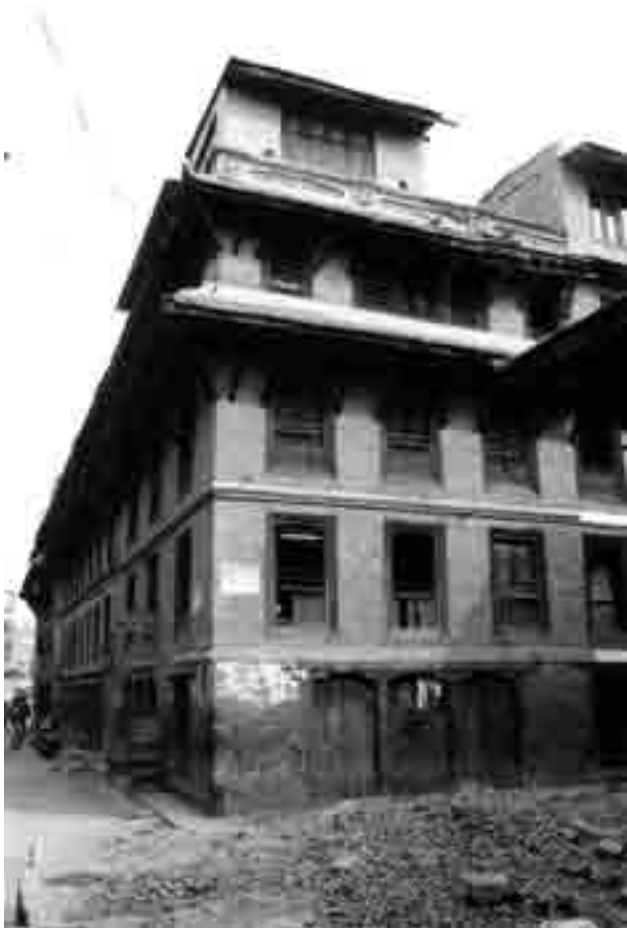
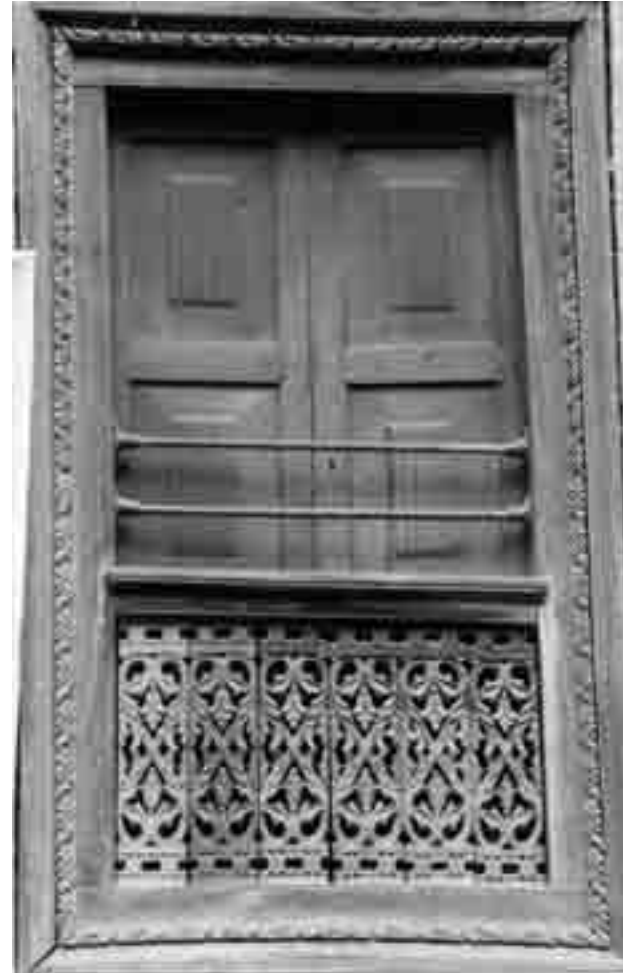
**Fig. 70. Repair of carved elements.**

**Left:** A few carved timber grills were missing in this 19th century house. These missing window grills were recarved with original design to fit in place. **Right:** Two pieces are new, which are easy to identify from color. To reproduce lost pieces is not difficult, not expensive too.

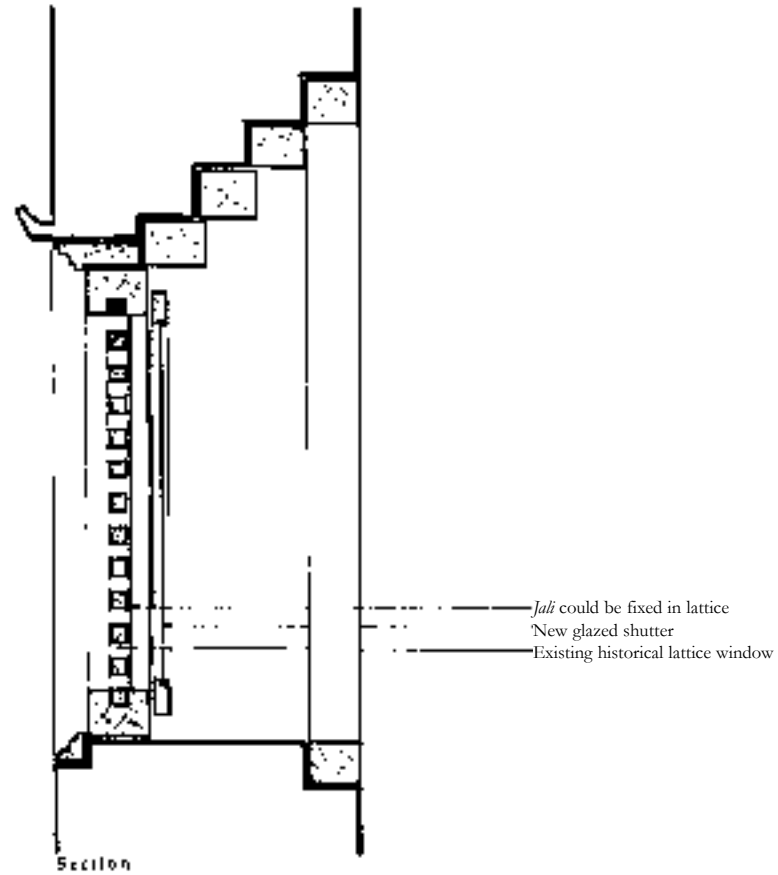
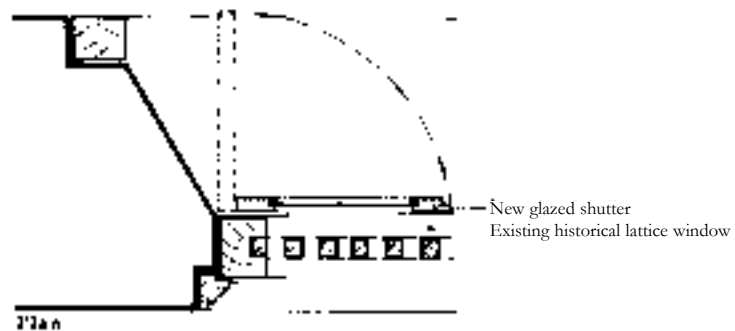
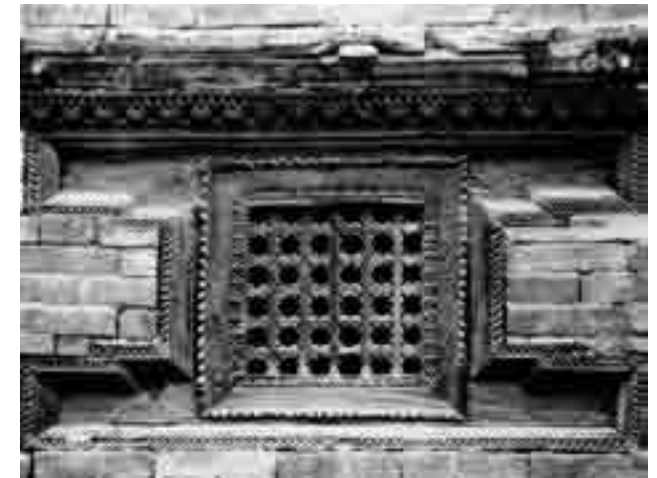
**Fig. 72 Glazed shutter in lattice window.**

*Detail of the new additional glazed shutter inside the lattice window for insulation. If screen is desirable, this could be fixed on top of the lattice, so the glazed shutter is still possible to fix in the same place as above.*

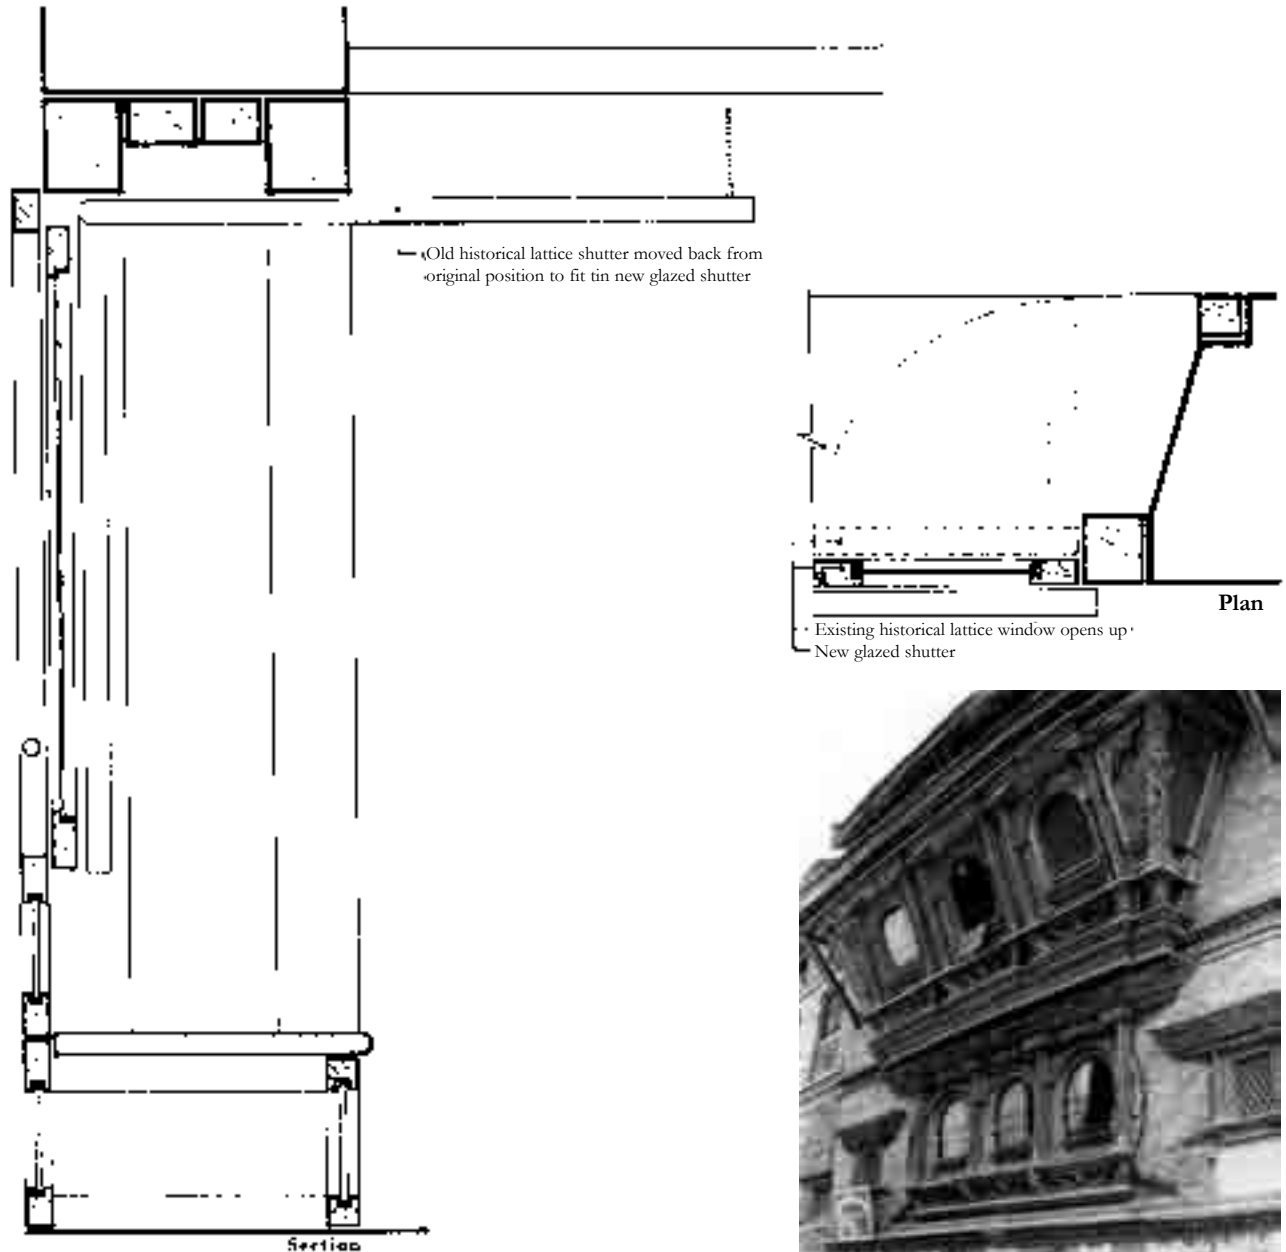
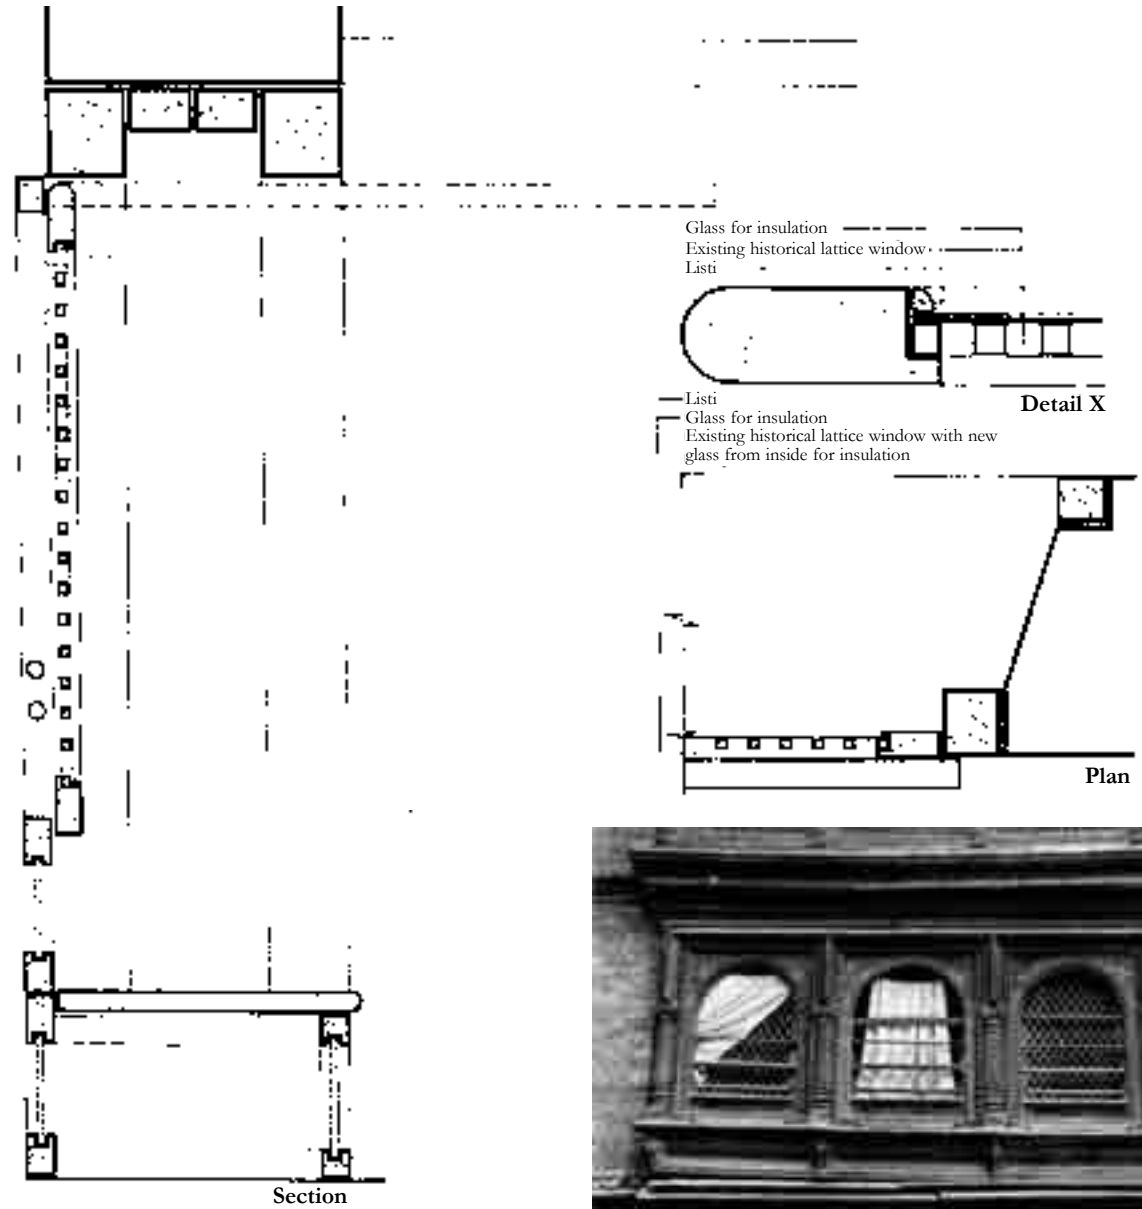
**Fig. 74. Glazed shutter in sanjhyab.**

*Detail of the new additional glass in the sanjhyab's shutter for insulation. Adding a glass with listi at the back of the existing lattice shutter. This will help to retain the old look of the windows from outside.*

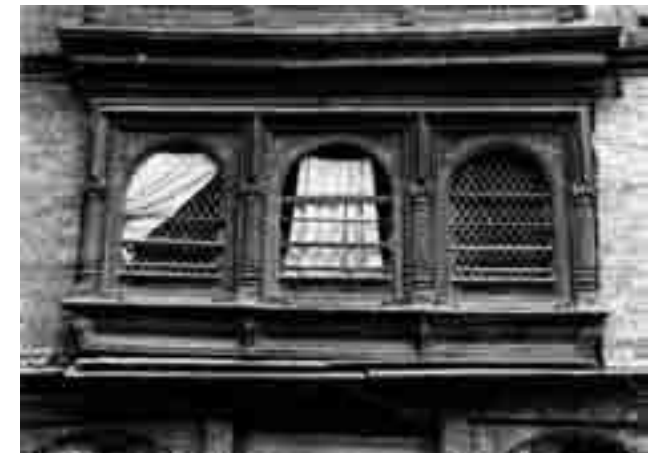
**Fig. 75 Make fixed lattice openable.**

In the worst case if the homeowner wants to make the lattice also openable, the lattice has to be taken out from the original frame and installed on a new shutter frame to hinge on the existing frame. It is not advisable to take lattice out from the original frame to be openable, but it is better than cutting out part of the lattice window.

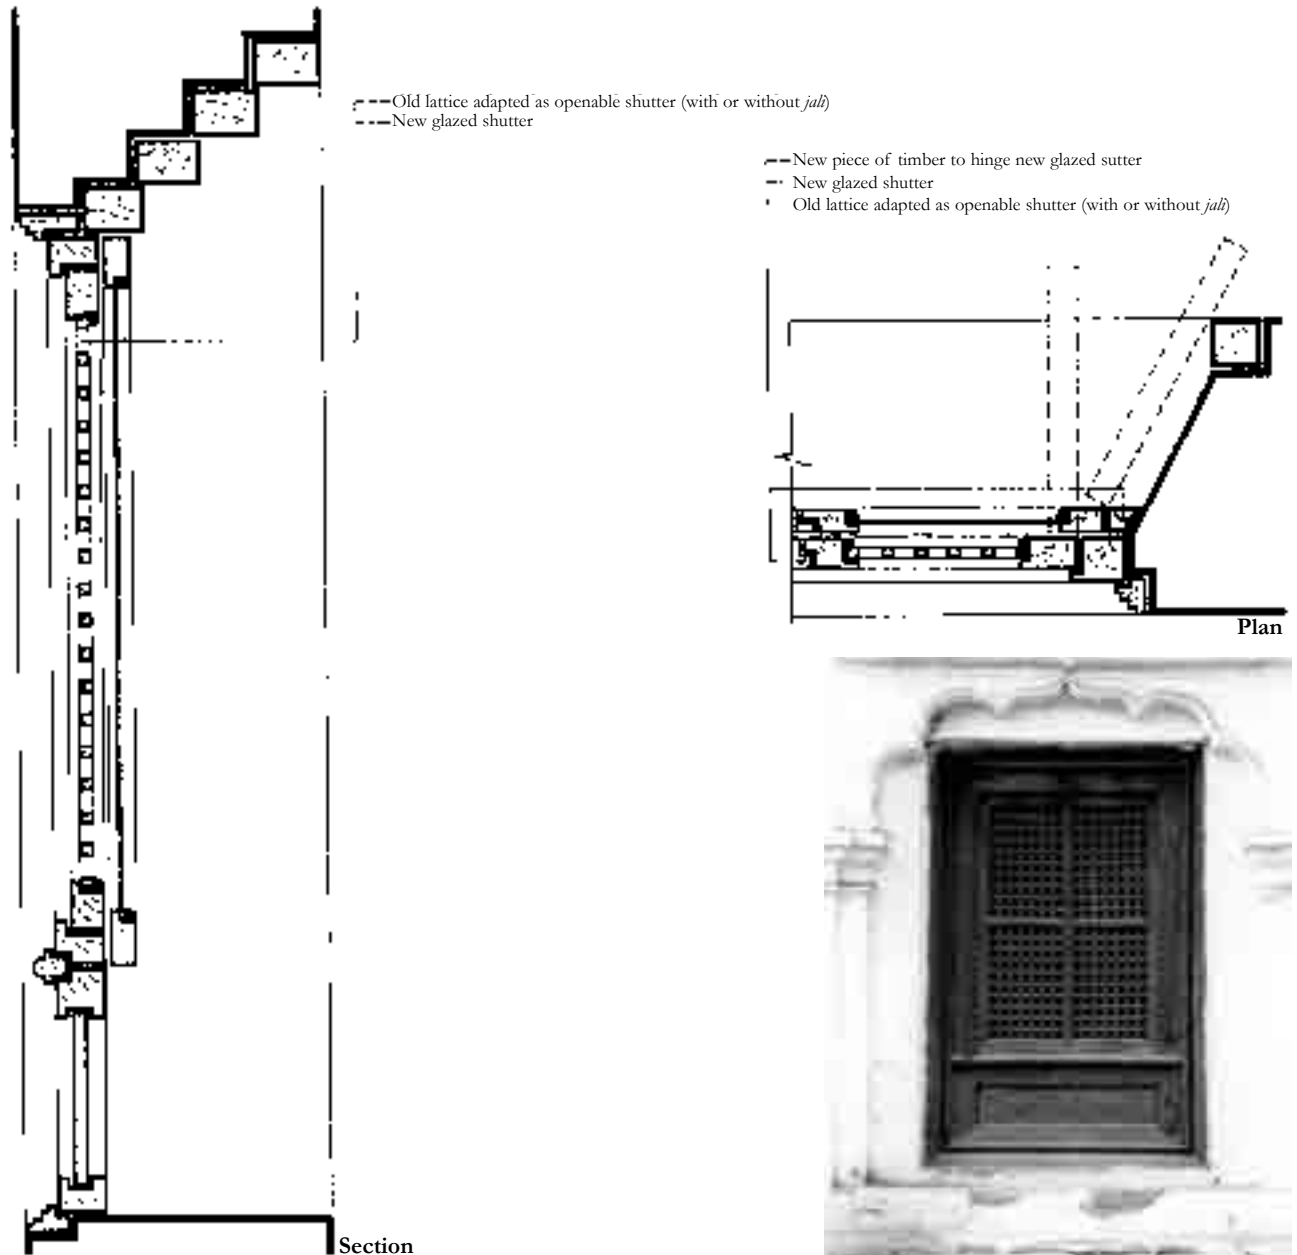
**Fig. 76. Adaptation of 19th century openings (panel shutter).**

Most of the window shutters are timber paneled shutters which homeowners don't like because they don't allow light in and sometime they want to have screen for protection from insects. But to adapt to homeowners demand is not difficult. If they just want glazed shutter, the existing panel shutter's frame is usable, only the timber panel has to be replaced with glass. If they need screen too, then the screen has to go in the existing shutter frame (replacing the timber panel) and the new glazed shutter has to go inside that.

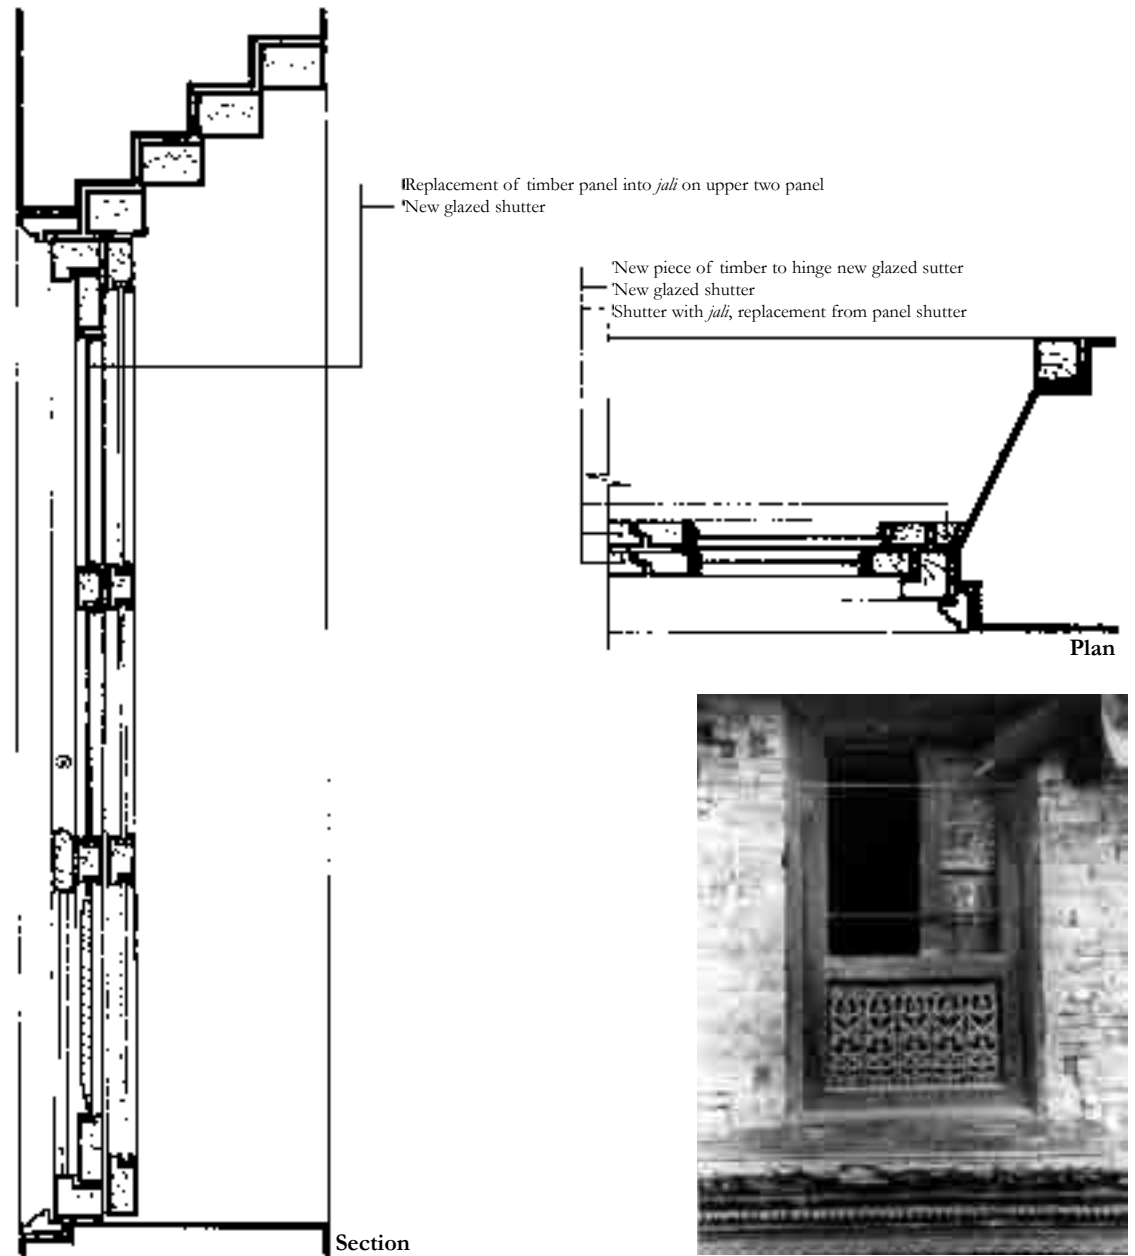
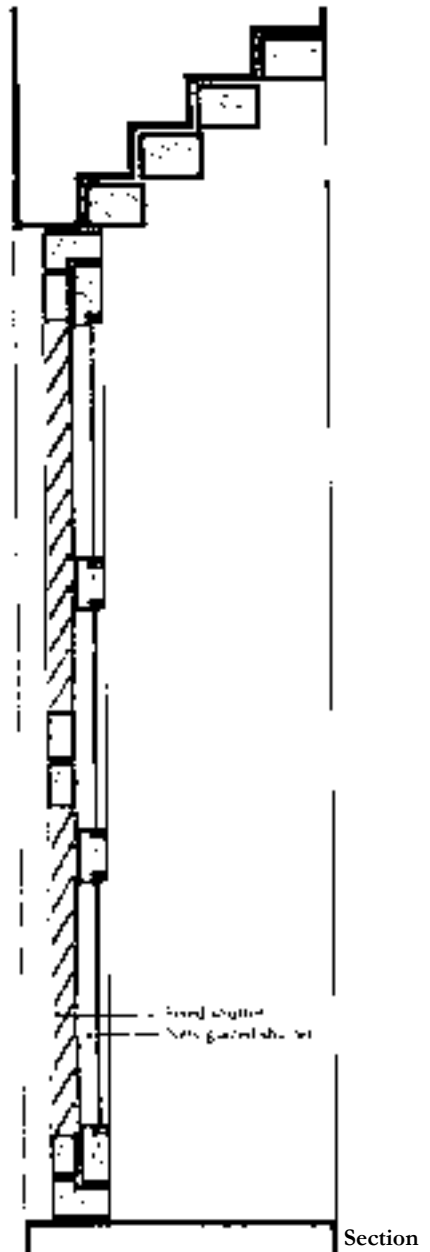
**Fig. 77. Adaptation of 19th century openings (lower shutter).**  
 Normally lower shutters open outside and inside the panel shutter. Detail of new replacements: outer lower with screen for air circulation and inner panel shutter with glazed shutter for light.

- Inner panel shutter replaced with glazed shutter.
- If *jali* is required possible to replace with louvers or add on top of louver

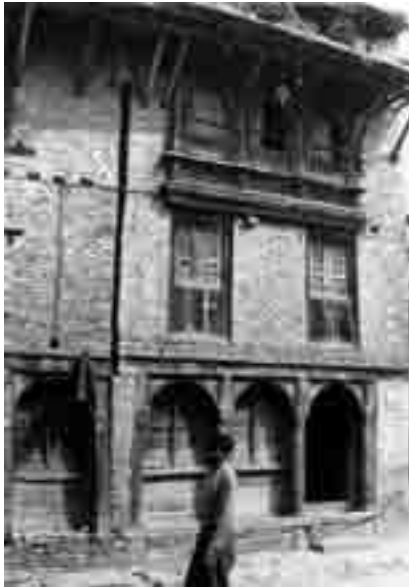
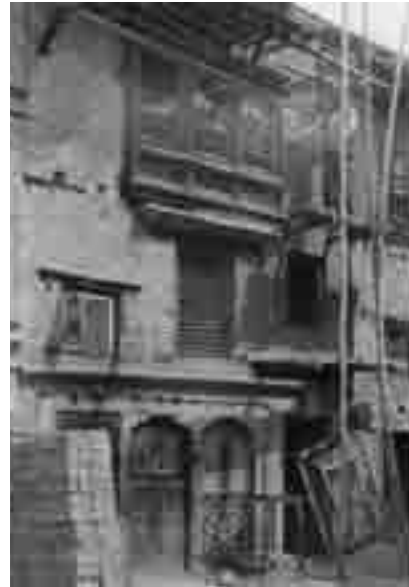
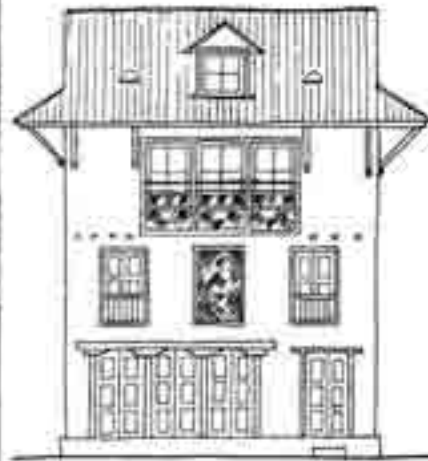
**Fig. 79. Replacement of old openings.**

**Left:** A house with different period windows. Most probably the first floor openings were replaced in the 20th century, which is compromisable. **Middle:** In this house the first floor openings were replaced with new ones, for comfort rather than for more air circulation, because the opening area is not very different between the old and new. **Right:** It could also be possible to remodel with vertical windows, which go together with the rest of the façade and adjoining buildings.

Many homeowners complain that old houses have very minimal size openings. In the worst case it is also possible to replace smaller opening with larger ones (depending upon the condition of the building and the importance of existing windows) for more air circulation, light and comfort. This occurs mainly on the first floor, where small lattice windows are located.

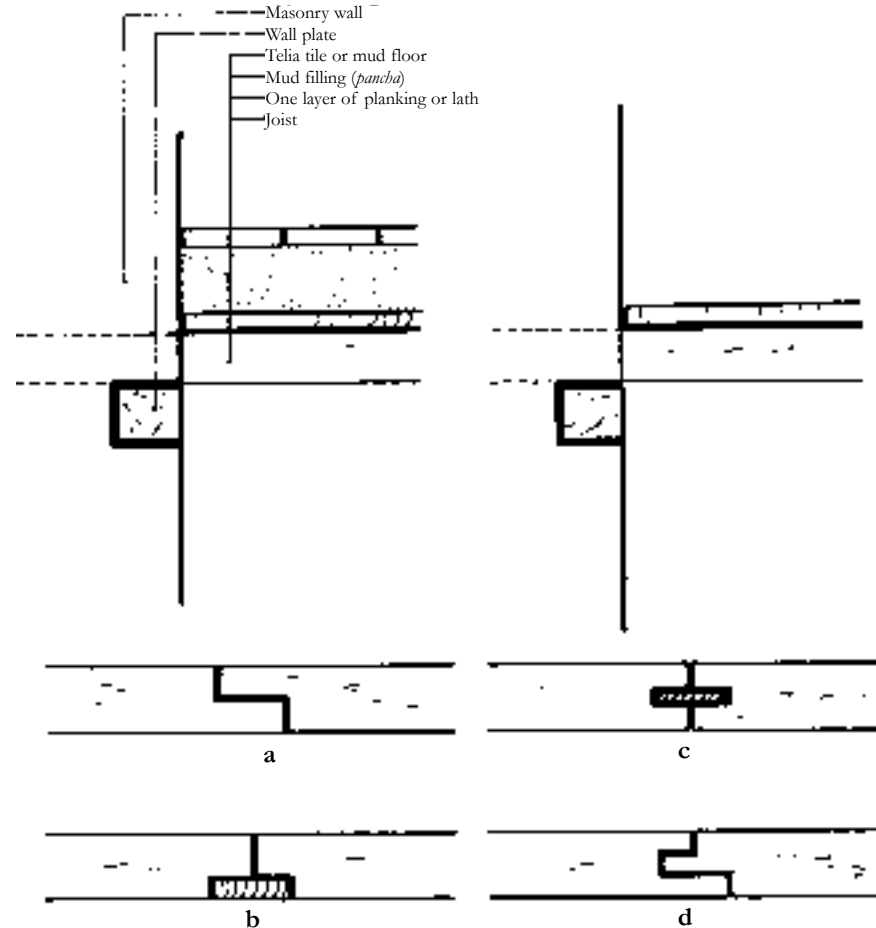
Fig. 80. Old mud floor vs. new adapted timber floor.

**Top left:** Traditional mud floor, showing different layers of materials used. **Top right:** New proposed floor with eliminated mud floor, which adds a few inches more to the floor to ceiling height, doesn't require dealing with the mud floor. **Bottom:** Advisable joints in between the planking floor, if only one layer planking applied: a) ship lap joint, b) spline joint, c) fillet joint and d) tongue and groove joint.

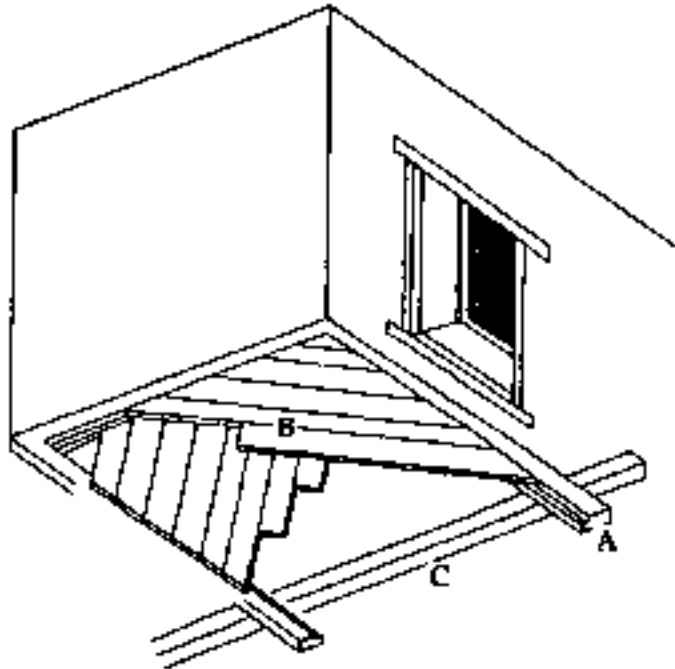
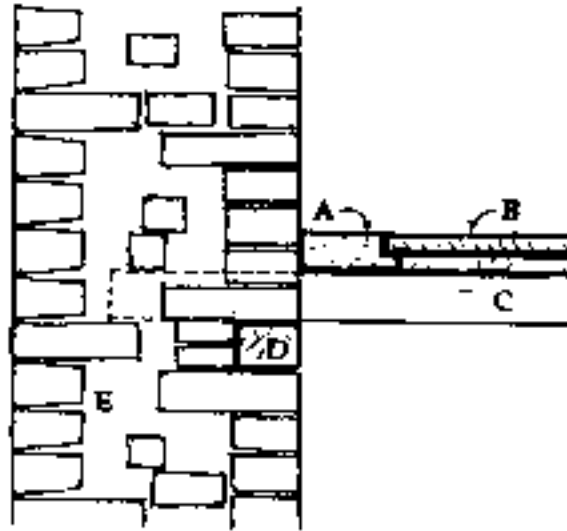
Fig. 81. Double layer planking as new adapted floor.

Left: Axon showing stiffening of the building floor, achieved with double layered planking at 45 degrees with masonry wall and perpendicular to each other together with the floor joist, which create a three-layered rigid plate. Right: Detail at the corner with border layer. The border layer is not important structurally, and is only for decoration. This solution was implemented only in Patukva Agache at the moment.

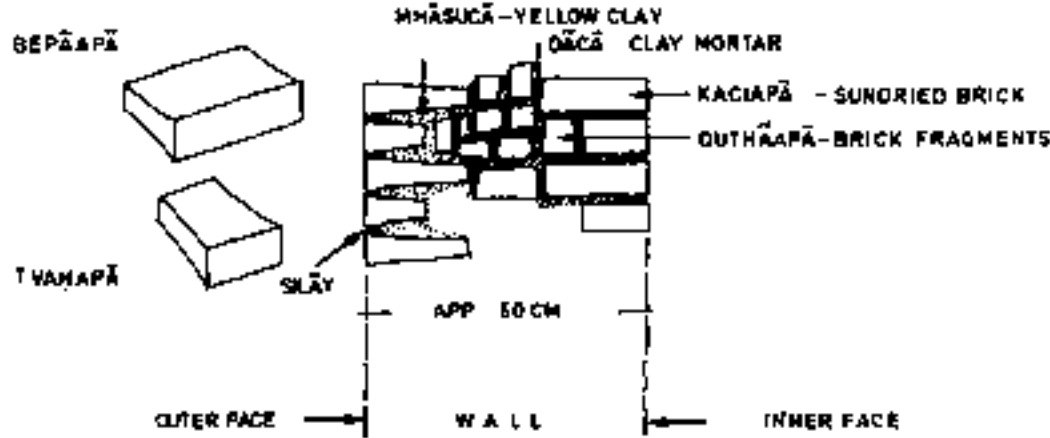
The facade brickwork in old buildings is finely finished *dachi apa*, one of the most characteristic features of traditional Nepali architecture. Specially-designed tapered, trapezium-shaped bricks allow construction with only a hairline joint visible at the front but enough mortar space at the rear of the brick to allow solid fixing. The minimal exposure of mortar to the elements helps prevent erosion by rain.

The walls of traditional homes are constructed in three layers. The outer layer is constructed using *dachi apa* bricks with a very tight mortar joint or *ma apa* bricks using mud mortar or lime *surkhi* mortar with a regular, broader joint. The middle layer is filled with brick bats, rubble and mud. The interior layer is constructed with normal rectangular shaped *ma apa* bricks with mud mortar and normal joints. Many traditional homes have walls with exterior surfaces made using fired bricks and the inner layer of sun dried bricks. Sun dried bricks are no longer used for construction in the cities.

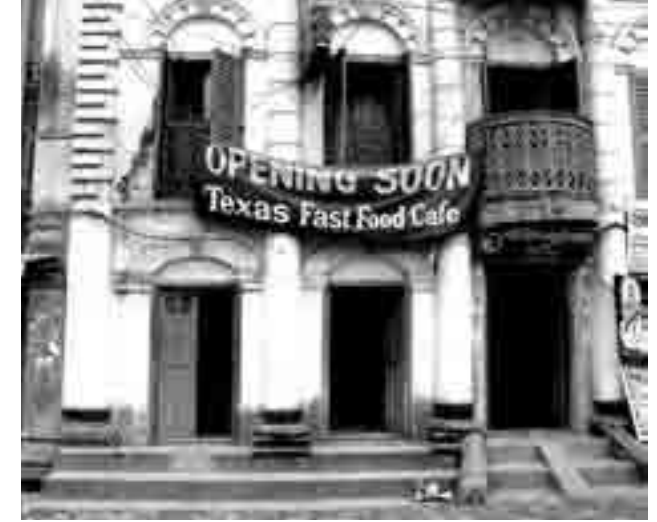
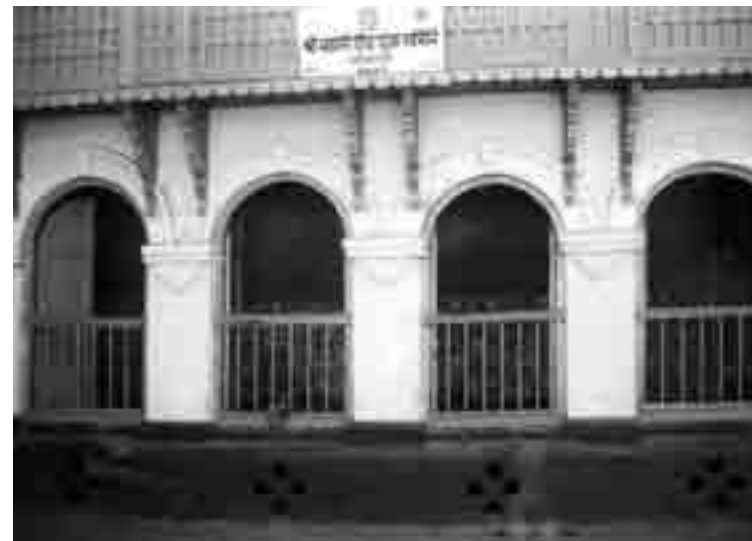
**Fig. 84. Air holes for air circulation.**

**Top:** Amatya house, Na Tol, Patan. Beneath every door on the ground floor was an opening for air circulation, however, the opening was closed when the steps were recently repaired. **Bottom:** Some of the 19th century houses have air holes under the floor to keep the ground dry.

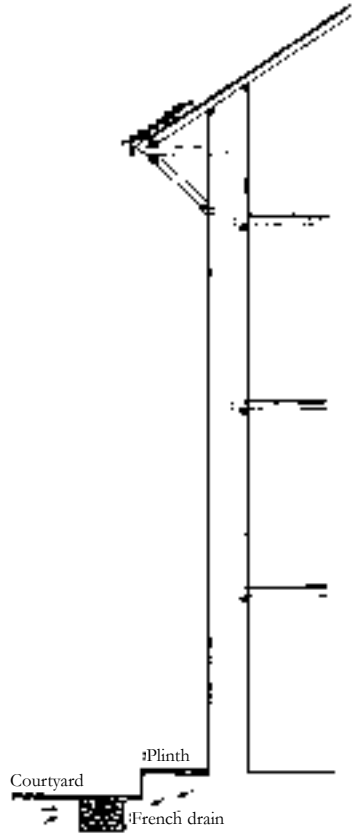
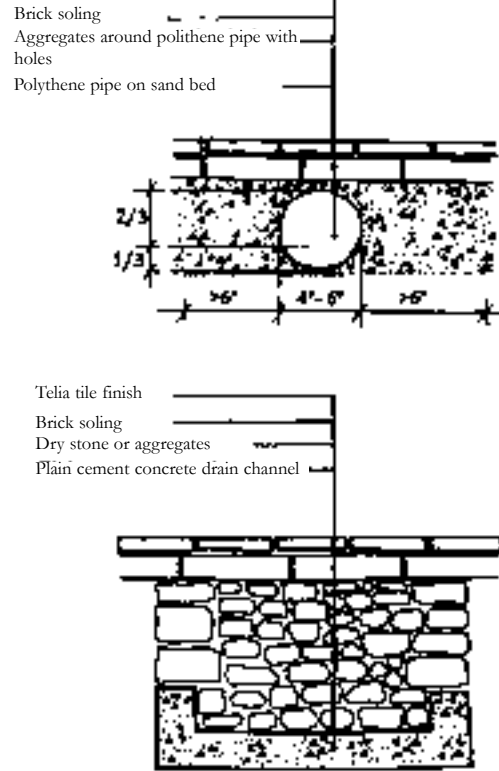
*Left:* The French drain contains rubble and sand, which allows moisture to seep away from walls. The bottom of the French Drain has to slope towards a soak pit or main drain around the building. *Right:* The French drain could be filled with rubble and sand unless there is a large amount of water in which case a polythene pipe is best added. The upper 2/3 of the polythene pipe should have holes smaller than the size of the aggregate used to back-fill around it. The lower 1/3 of the pipe should not have holes to draw water towards the main drain.

A partial remedy for moisture in walls is to build a French drain along the outside of the wall. A trench is dug and then back-filled with coarse rubble and sand. Any water which collects is drained away to a soak pit or to a pipe in the French drain.

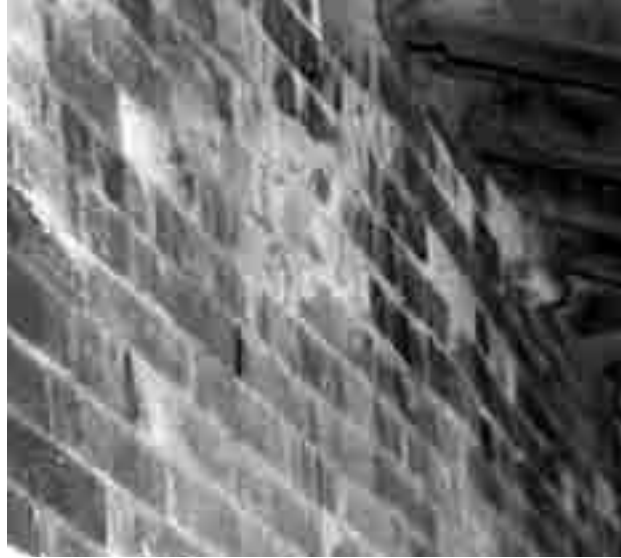
**Fig. 89. Salt crystal on wall surface.**

*Damage can be caused to bricks when salt crystals form and destroy the surface over time.*

Efflorescence is the buildup of salt crystals on the outside of masonry. Salt is drawn from the inside of the brick to the surface and eventually destroys the exterior face of the stone or brick. Efflorescence can be removed by plastering the wall with a temporary, sacrificial layer of clay so that the salt crystals form on the surface of the clay instead of the wall surface itself. This application of clay is relatively unskilled and therefore not expensive. It may be necessary to repeat the process until a satisfactory result is achieved. When the temporary clay layer is removed it must be carefully swept up and taken away so that the wall does not become recontaminated with salt.

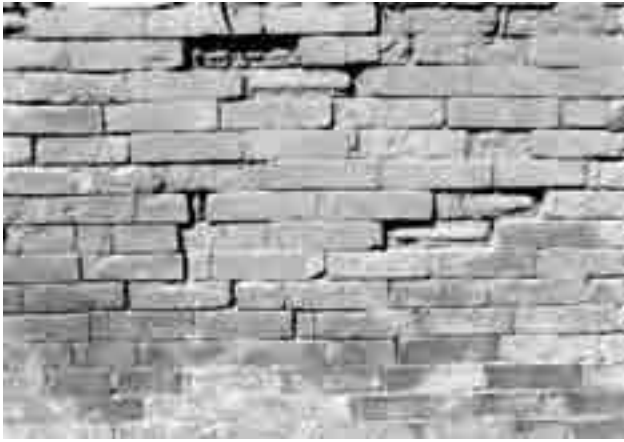
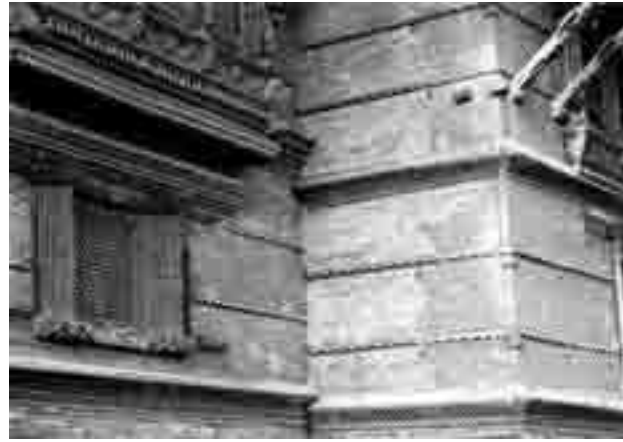
**Fig. 92. Joints between new and old bricks.**

**Left:** New bricks are produced in the same size as older bricks but their quality is poorer and they will not usually match the original color. **Right:** During the restoration of Hanuman Dhoka many of the missing and damaged bricks were replaced with new. Despite much research and experimentation the old and new bricks do not match.

When repairing old houses most of the old bricks are unusable. However, where possible it is best to re-use old bricks, which are of higher quality and a better color match than new bricks.

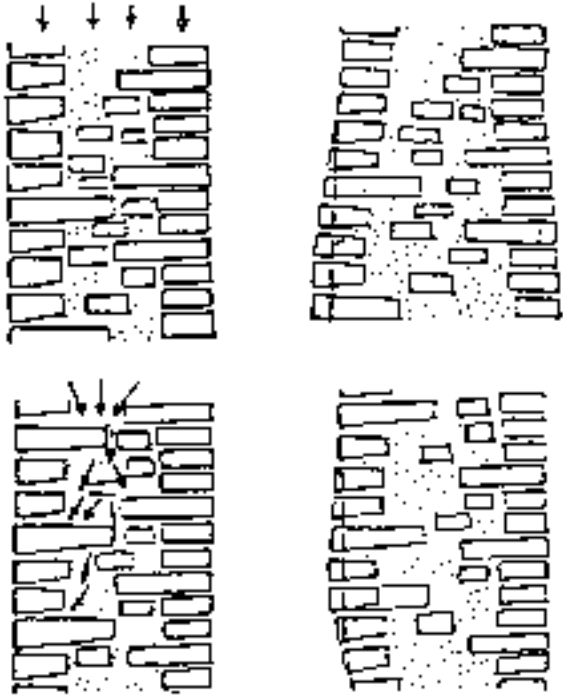
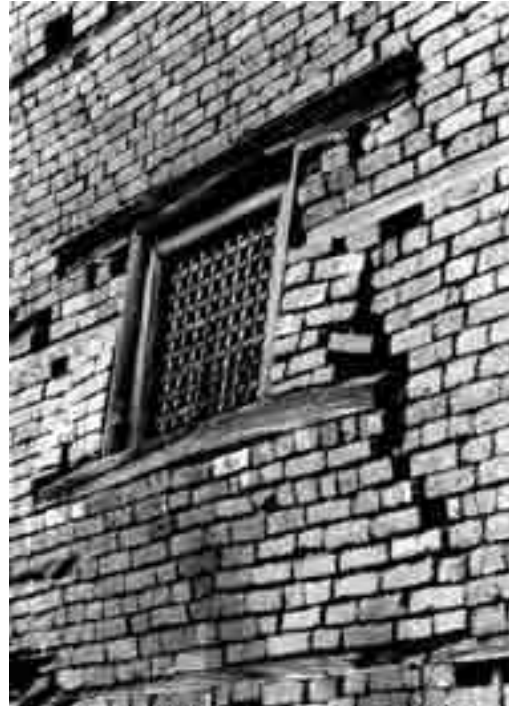
**Fig. 93. Wall damage.**

**Left:** Sketch showing how water seepage damages a traditionally constructed wall. (a) If water seeps into the wall it saturates the middle fill. When mud mortar is wet and there is load from above, mud mortar tends to settle and wall bulging is the result. (b) Water trapped inside the wall may seek to escape through joints causing bulging. **Right:** Masonry wall bulging outwards after a few years of water seepage.
