## HERITAGE HOMEOWNER'S PRESERVATION MANUAL

# KATHMANDU VALLEY WORLD HERITAGE SITE, NEPAL

Advice for Maintenance of Historic Houses in the Kathmandu Valley

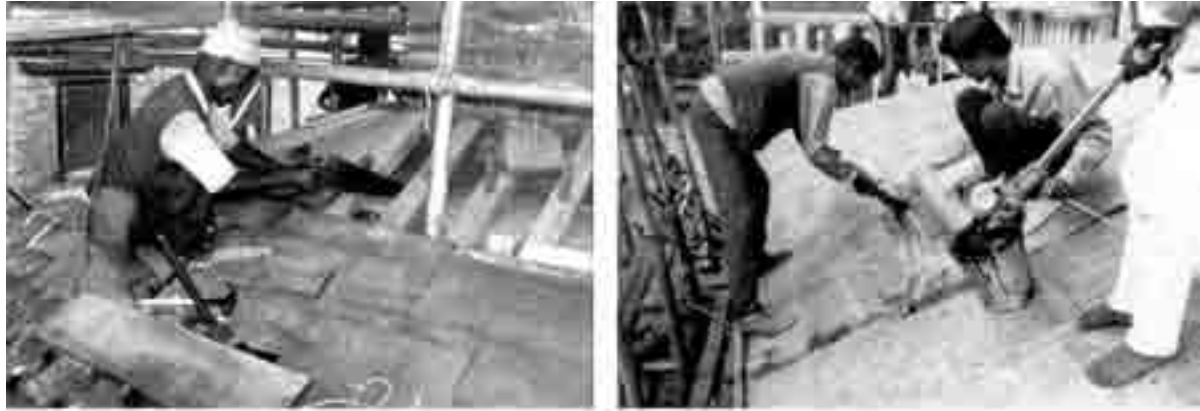
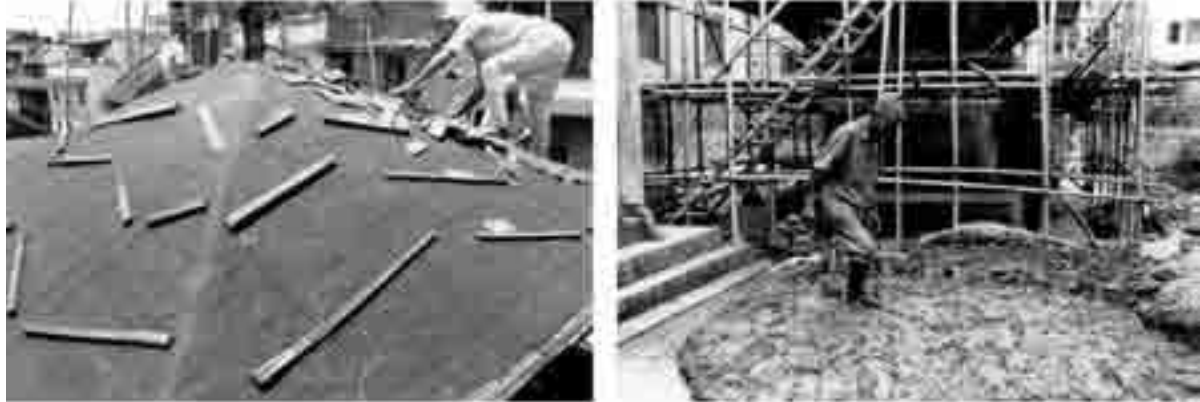
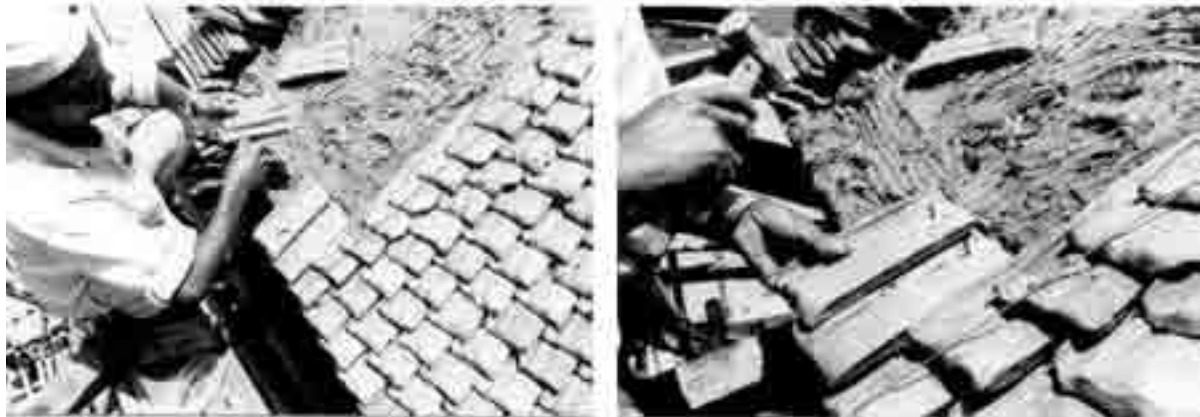
**Fig. 95. The process of laying roof tiles.**

**Top left:** 1" thick sal planking is nailed above the rafters. **Top right:** Two layers of tarfelt or multiplas are stuck onto hot bitumen paint. Another layer of hot bitumen paint covers the tarfelt completely. **Middle left:** Timber battens to retain the mud bed are nailed over the tarfelt on the diagonal so that if there is water leakage it will flow down. **Middle right:** Preparation of mud which comprises soil taken from at least three feet below ground level to ensure there are no seeds to cause vegetative growth. The anti-vegetation chemical Karmex is also mixed in. **Bottom left:** Laying of jbingati on the mud bed. **Bottom right:** The first row of jbingati is nailed on the plank to avoid shifting or loss.

A common underlay for the tiles is tarfelt. It is generally applied as a double layer using hot bitumen paint between and over the top of the tarfelt. Battens are nailed to secure the mud bed which has been applied with bitumen. This layer will protect the planking from direct contact with the mud bed.

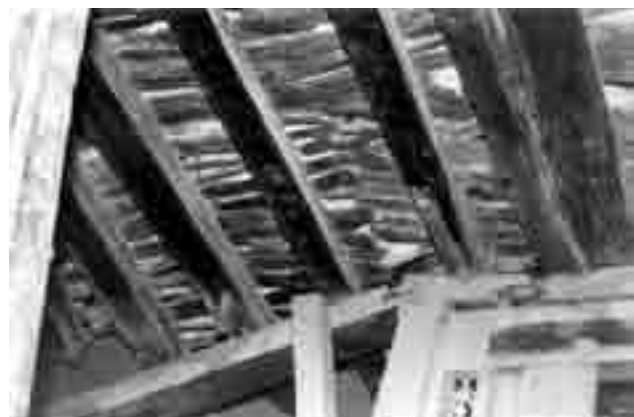
Fig. 97. Laths above the rafters.

A historical house with traditional laths above the rafters in the roof structure.

Historically above the rafters, laths were used. This method is neither structurally sound nor attractive to look at. The gaps between the rough wood make it difficult to fit a water proofing membrane. Today, salwood planking or plywood are the most appropriate materials for supporting the mud bed under the tiles. In addition to providing a good surface to lay a waterproof membrane on, the whole roof structure becomes more rigid when the planking or plywood is nailed to the rafters. The thicker the plywood, the more rigid the roof.

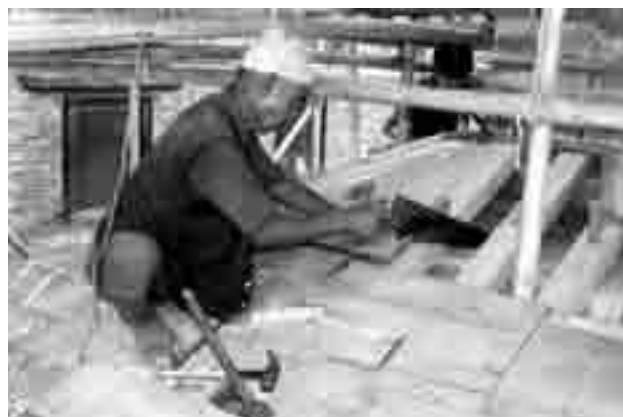
Fig. 98. Planking above the rafters.

Restoration of old house with sal wood planking on the roof structure.

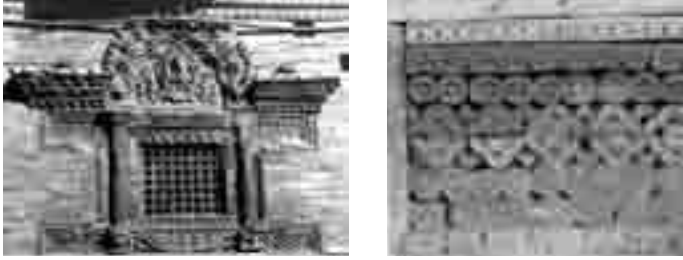
**Fig. 101. Examples of ornamental terracotta works**

**Top left:** Ganedyo Chbe, Bhaktapur. Only one example of a terracotta window remains in the country. **Top right:** Khapinchbe Pati, Patan. Carved bricks on the plinth of the pati. **Middle:** House in Bhaktapur with exposed brick wall. Terracotta lintel, pediment, small pilasters in the middle windows, big pilasters in the corners of the house and cornices. **Right:** An example of local craftsmanship in terracotta.

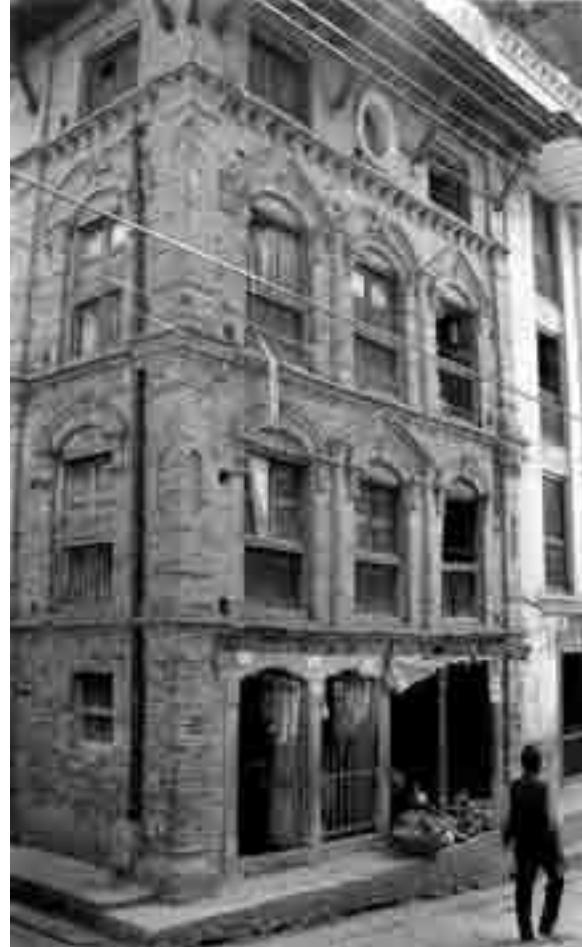
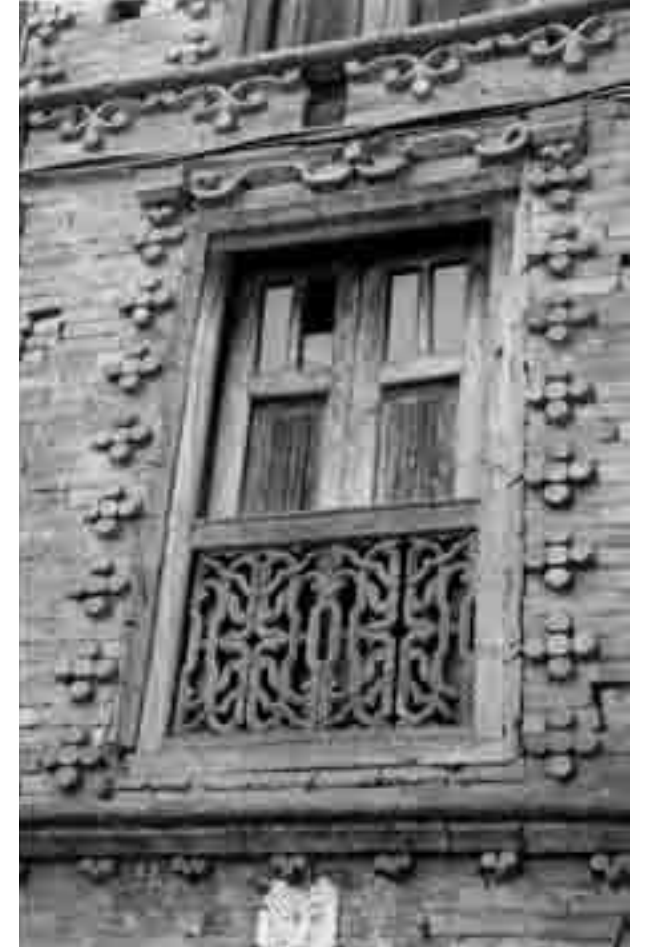
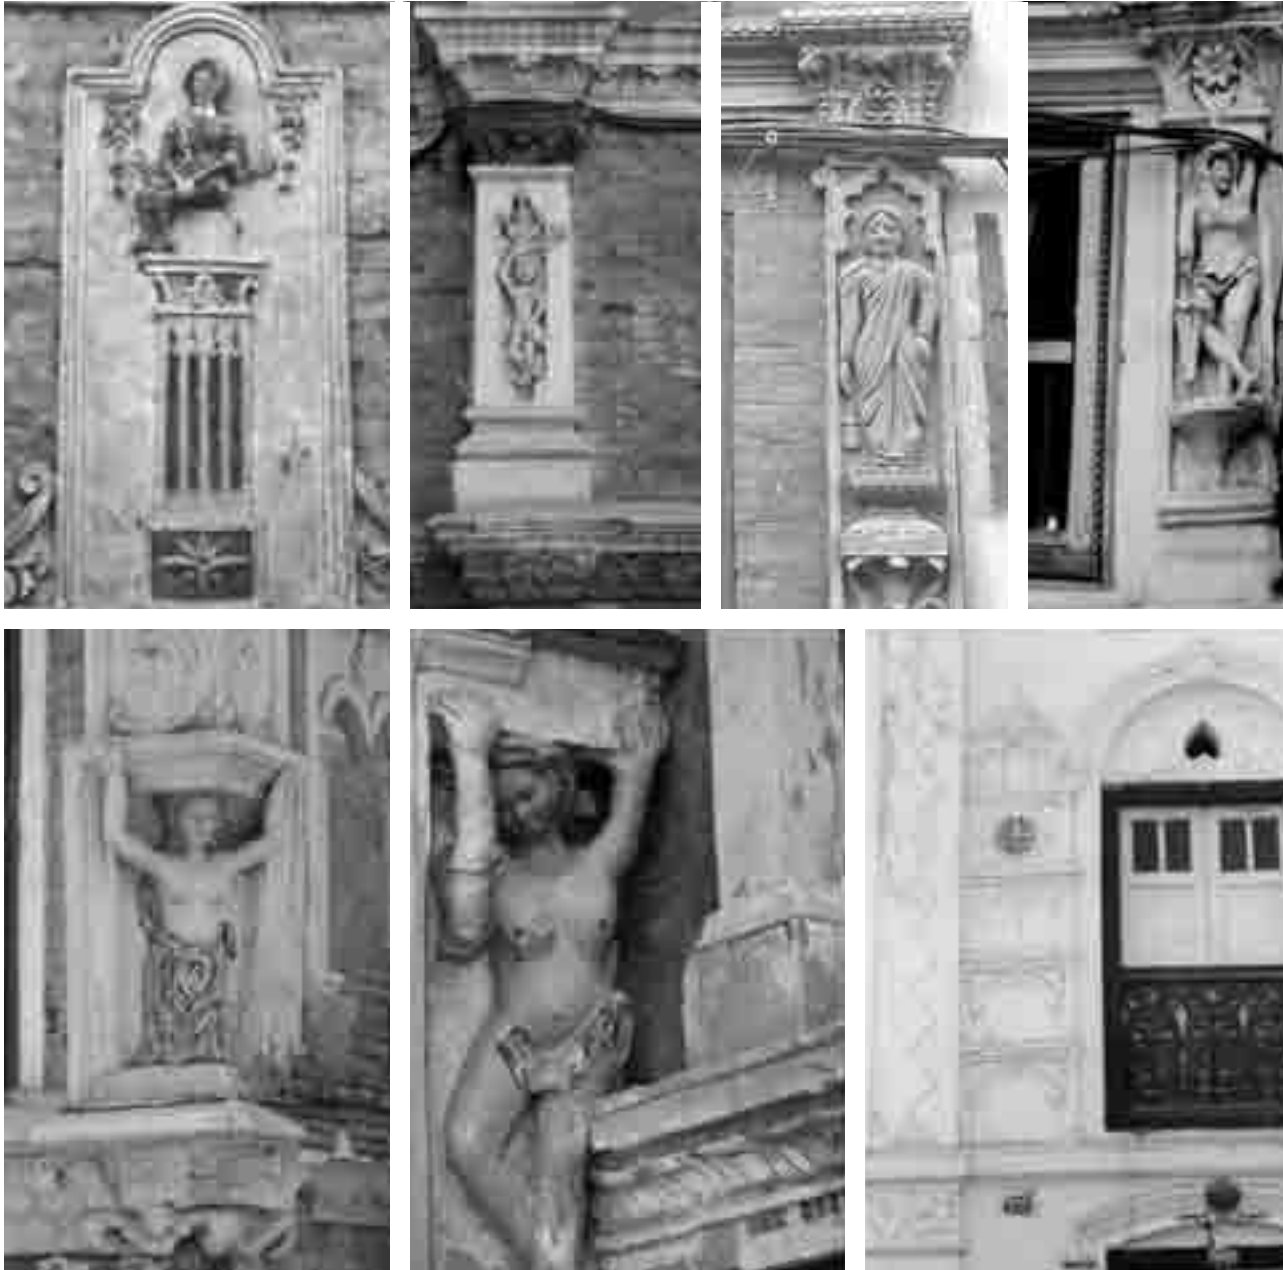
**Fig. 102. Examples of ornamental plasterworks.**

*Top: Decorative figures in pilasters. Bottom left & middle: Figure at the corner of the house carrying corner pilaster. Bottom right: The old clock tower, which was lost in the 1934 earthquake, was carved on the surface of a wall.*

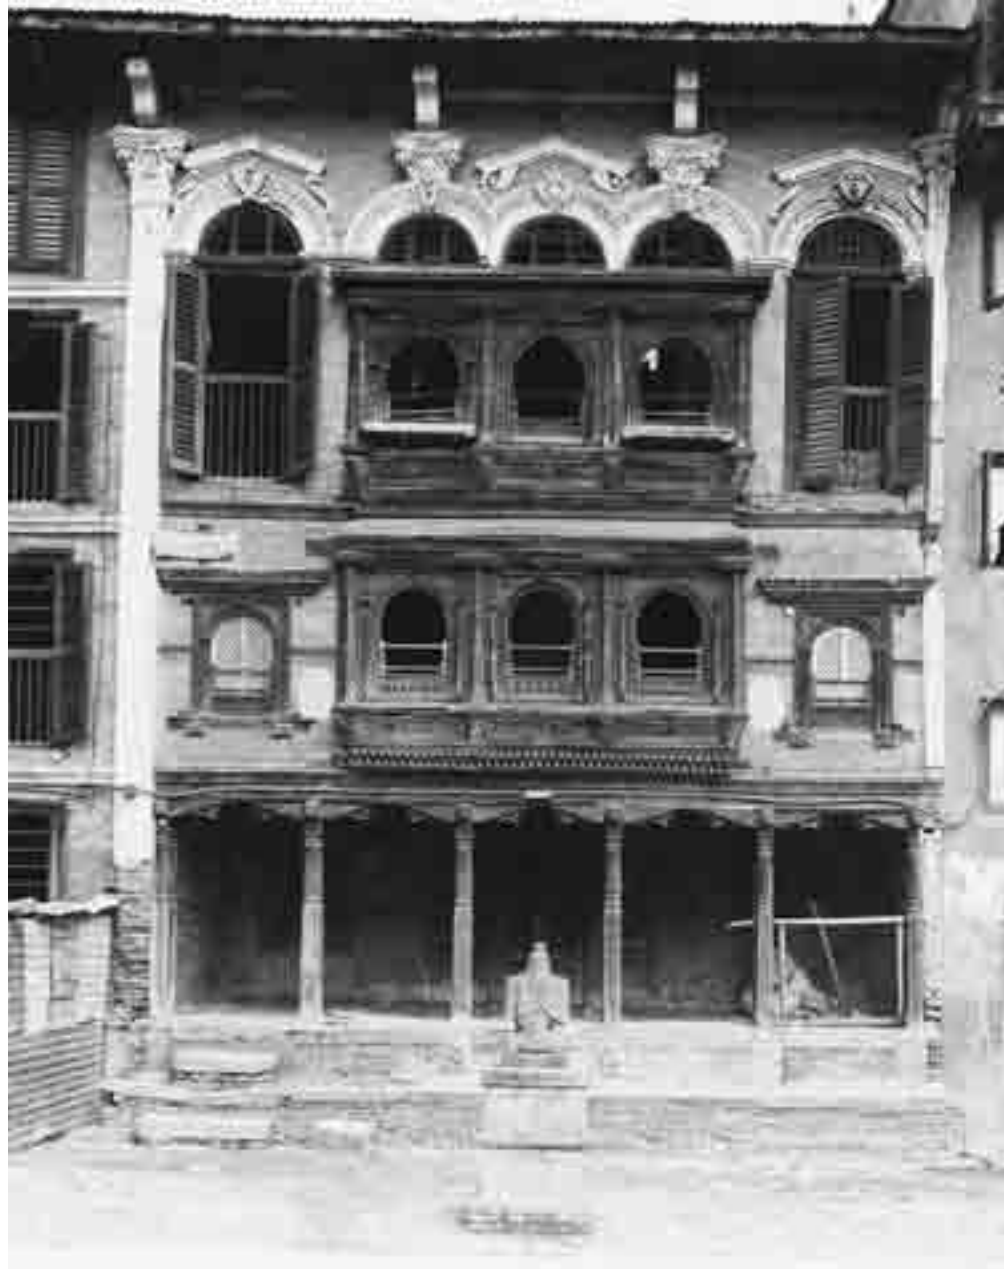
**Fig. 103. Ornamental work on different materials.**

*Dhaubaba, Patan. A fine example of ornamental work in plaster, terracotta and timber. A mixture of traditional and 19th century imported architecture. Over the last few years, many of the houses with these ornamental works were lost. Some of such detail was broken off or improperly repaired using the wrong materials including cement mortar.*

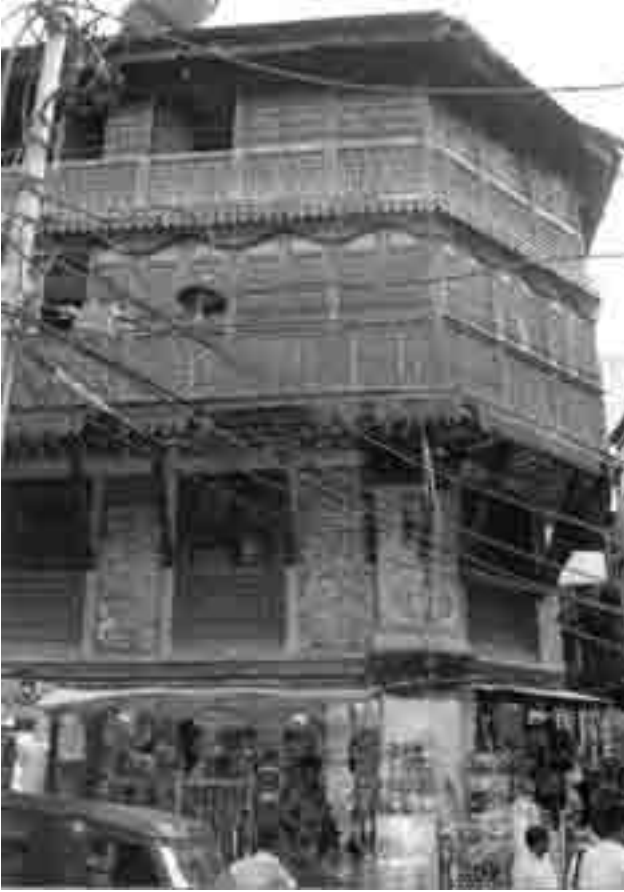
**Fig. 107. Paint on historical buildings.**

*All the openings were painted in 19th century houses. If the roof overhang is not large, as in medieval houses, it is better to paint them each year to protect them from water penetration. Cantilevered balconies and verandahs are particularly exposed to rain penetration.*

19th century buildings are generally finished with large cornices instead of huge roof overhangs. It makes sense to paint the timber on the openings to protect them from the rain during the heavy monsoon. Exterior paint is constantly deteriorating through weathering, so it is only a temporary physical shield that requires a reapplication every few years.
