Church of the Nativity, Bethlehem (Palestine) No 1433

Birthplace of Jesus: the Church of the Nativity and the Pilgrimage route, Bethlehem

1 Basic data

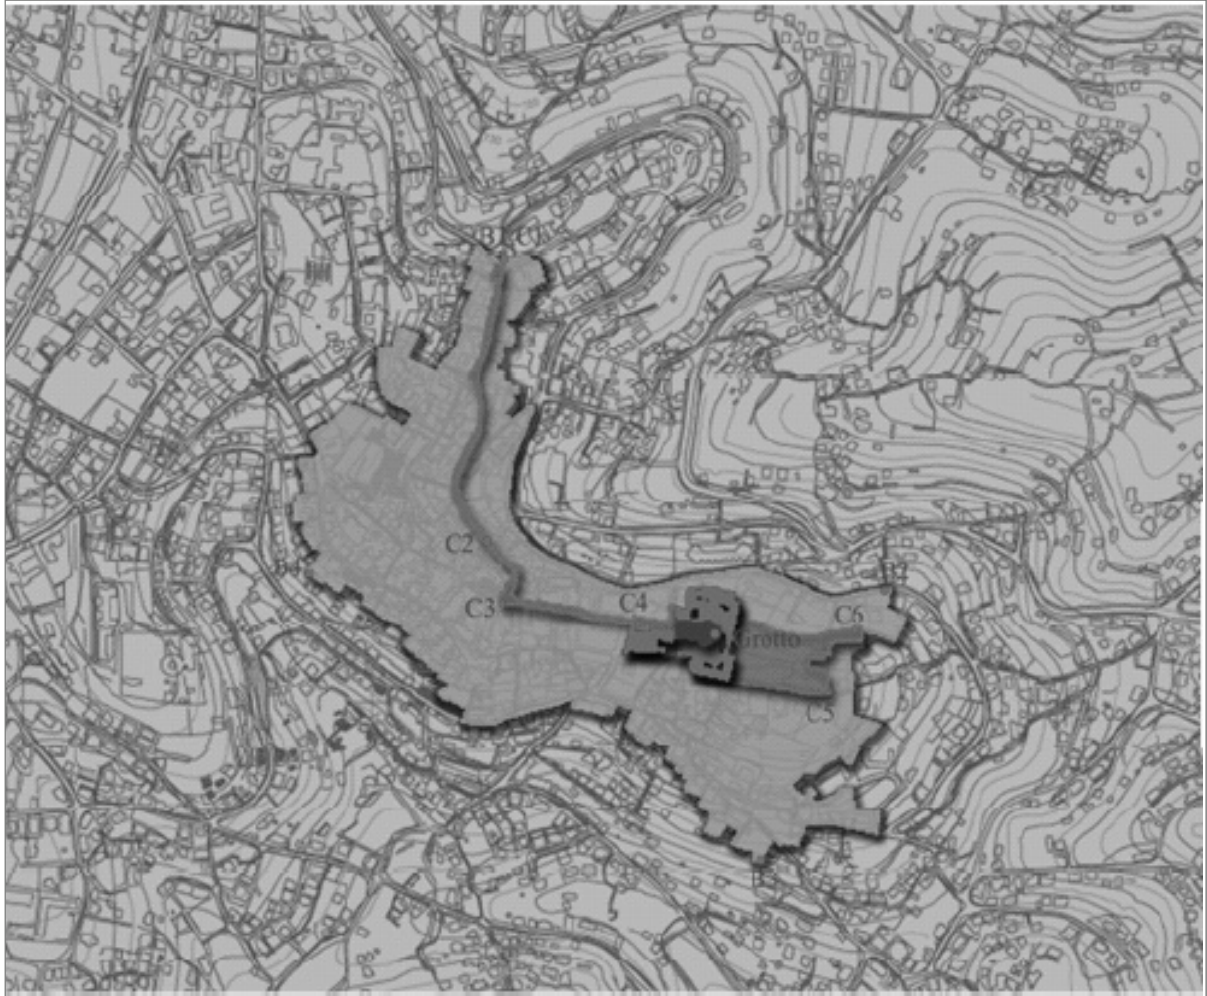
Map showing the boundaries of the nominated property

The nominated area consists of the following:

- The Church of the Nativity
- Latin, Greek Orthodox, Franciscan and Armenian Convents and churches
- Bell towers
- Terraced gardens
- Pilgrimage Route

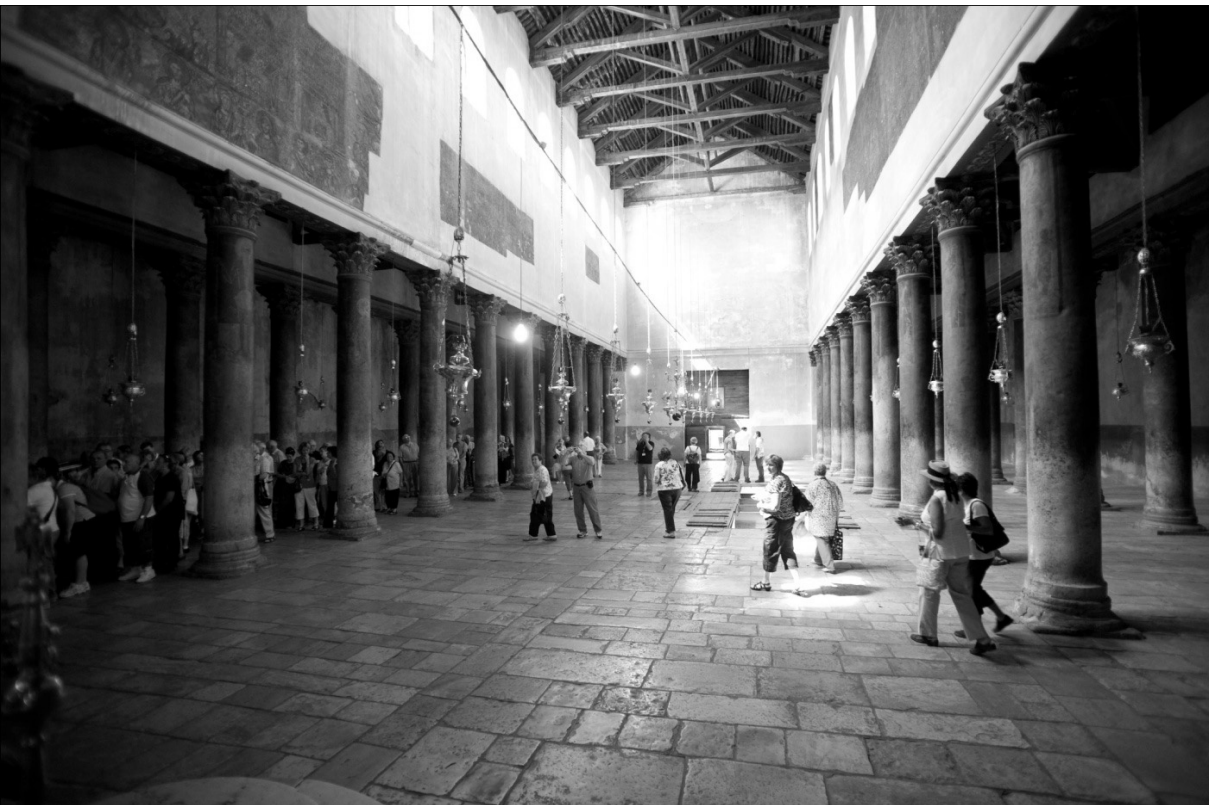
Interior of the Church of the Nativity

This new church had 46 columns of red limestone (from a local quarry) with Corinthian capitals. On thirty of them are traces of paintings that belong to a 12th century Crusader renovation of the church. The images are of the heavenly hierarchy, and also saints, bishops and sanctified monarchs.

Beneath the present nave floor of red stone, lie the remains of a geometrically patterned mosaic floor dating from the 5th century. A carved wooden door within the central doorway to the nave was a gift from the King of Armenia in 1227. Within the church are one 16th and several 17th century icons, some of which have been reconstructed or renovated.

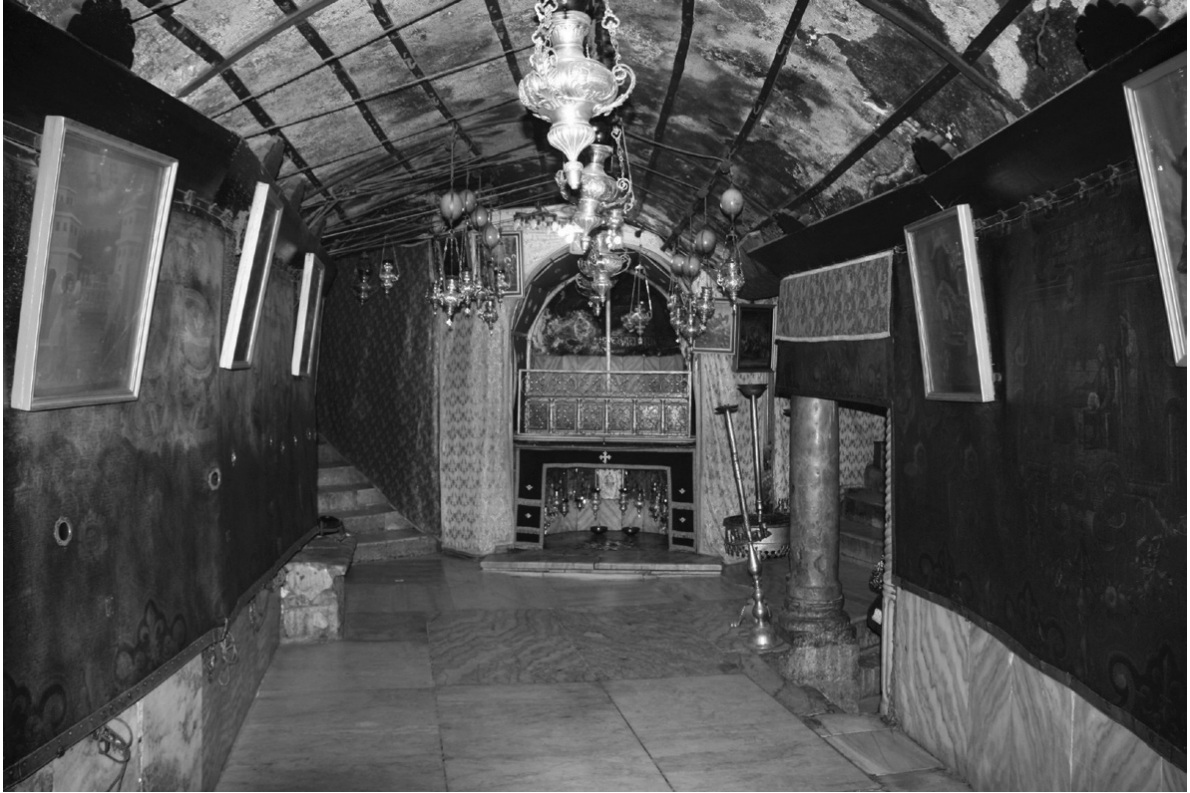
The Cave of the Nativity

Two flights of steps lead down from the aisles of the church to the Cave of the Nativity. Its marble floor was ornamented in 1717 with a star to mark the birthplace. This was removed in 1847 (an incident that contributed to the Crimean War) and replaced in 1853. The walls of the cave are partly lined with marble and partly covered with silks and buckram. A lower grotto associated with the manger, is adorned with marble colonettes of the Crusader period.
