การวิเคราะห์รูปแบบศิลปกรรม ก่อนการบูรณะ (งานโบราณคดีและงานประวัติศาสตร์ศิลปะ)

ศาสตราจารย์ ดร. ศักดิ์ชัย สายสิงห์
ภาควิชาประวัติศาสตร์ศิลปะ คณะโบราณคดี มหาวิทยาลัยศิลปากร

การพิสูจน์คุณค่าทางประวัติศาสตร์ โบราณคดีและสถาปัตยกรรม ของโบราณสถาน : ขั้นตอนการบันทึกและวิเคราะห์หลักฐาน

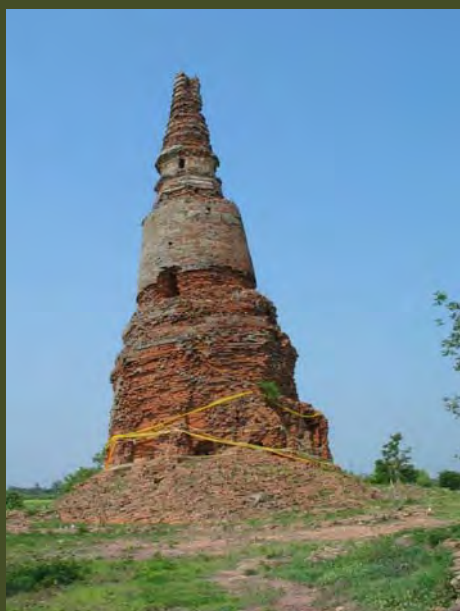
รายงานสภาพ

ชำรุด ทรุ่ดโทรม ถูกเจาะ
ทำสังกะพัง

การจัดการ

จำเป็นต้องอนุรักษ์
ถ้าไม่อนุรักษ์ก็พัง

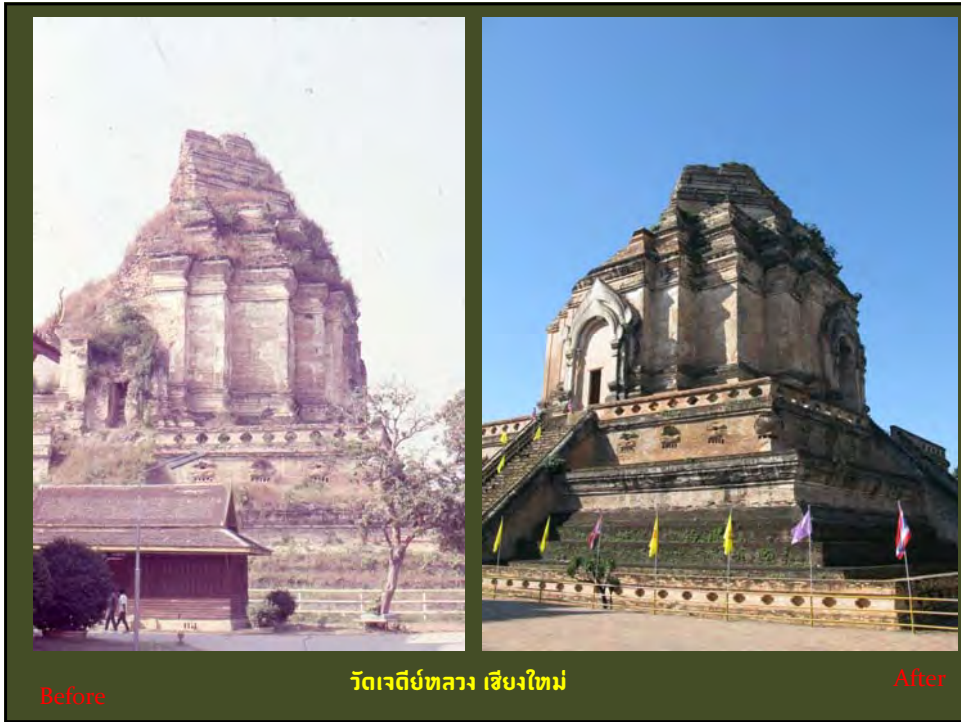
วัดเจติยทัฬหะ เชียงใหม่

Before

After

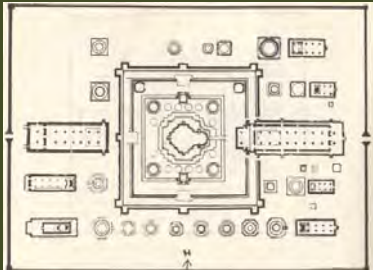
สมัยอยุธยาตอนต้น

พัฒนาการของแผนผัง วัดสมัยอยุธยา

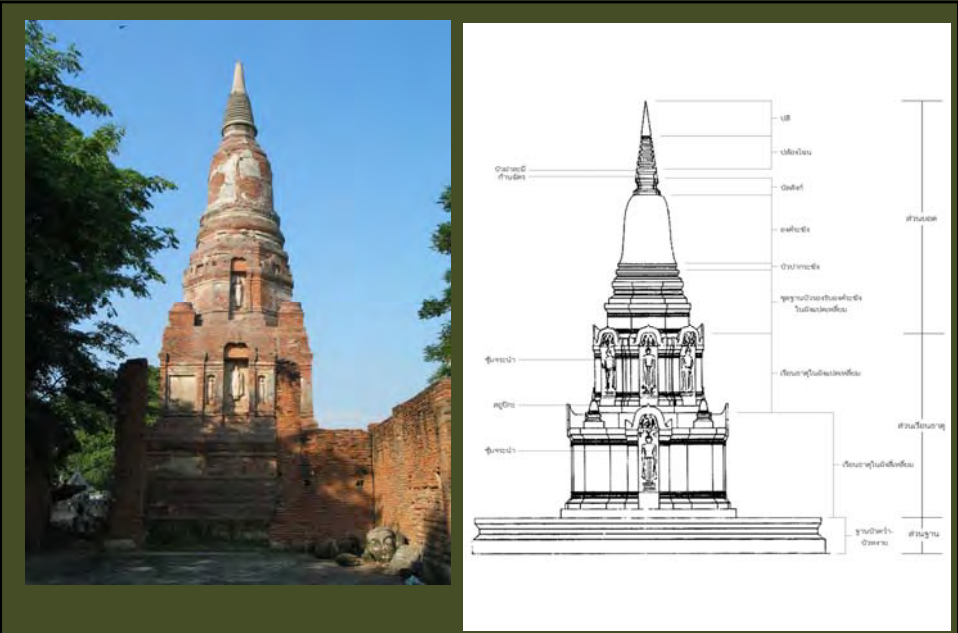
เจดีย์ทรงปราสาท

The image shows a photograph of the Wat Phnom Prasahtayod stupa on the left and its architectural cross-section drawing on the right. The drawing is labeled with Thai text and includes vertical dimension lines. The labels on the left side of the drawing include: 'ฐานบัว 7 ชั้น' (7-tiered lotus base), 'ฐานบัว 3 ชั้น' (3-tiered lotus base), 'ซุ้มประตู' (portal), 'ซุ้มประตู' (portal), and 'ซุ้มประตู' (portal). The labels on the right side include: 'ส่วนยอด' (top part), 'ส่วนเรือนธาตุ' (main body part), and 'ฐานบัว 7 ชั้น' (7-tiered lotus base). The drawing shows a stupa with a pointed top, a bell-shaped body, and a multi-tiered base.

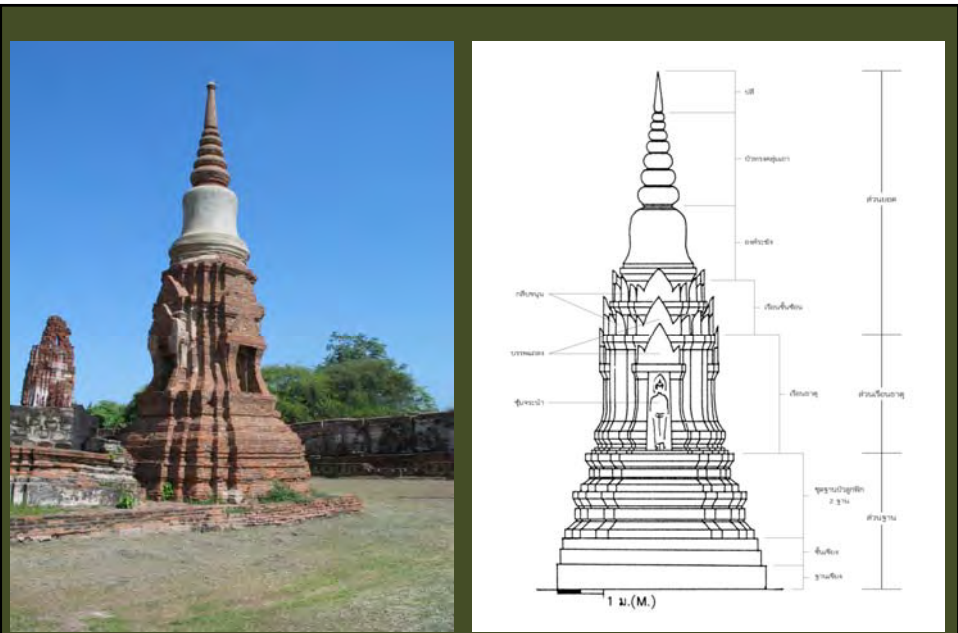
เจดีย์ทรงปราสาทยอด

The image shows a photograph of the Wat Phnom Prasahtayod stupa on the left and its architectural cross-section drawing on the right. The drawing is labeled with Thai text and includes vertical dimension lines. The labels on the left side of the drawing include: 'ซุ้มประตู' (portal), 'ซุ้มประตู' (portal), and 'ซุ้มประตู' (portal). The labels on the right side include: 'ส่วนยอด' (top part), 'ส่วนเรือนธาตุ' (main body part), and 'ฐานบัว 7 ชั้น' (7-tiered lotus base). The drawing shows a stupa with a pointed top, a bell-shaped body, and a multi-tiered base. A scale bar at the bottom left indicates '1 ม.(M.)'.
