Inventaire de l'architecture de terre

2012
WHEAP

PROGRAMME DU PATRIMOINE MONDIAL POUR L'ARCHITECTURE DE TERRE

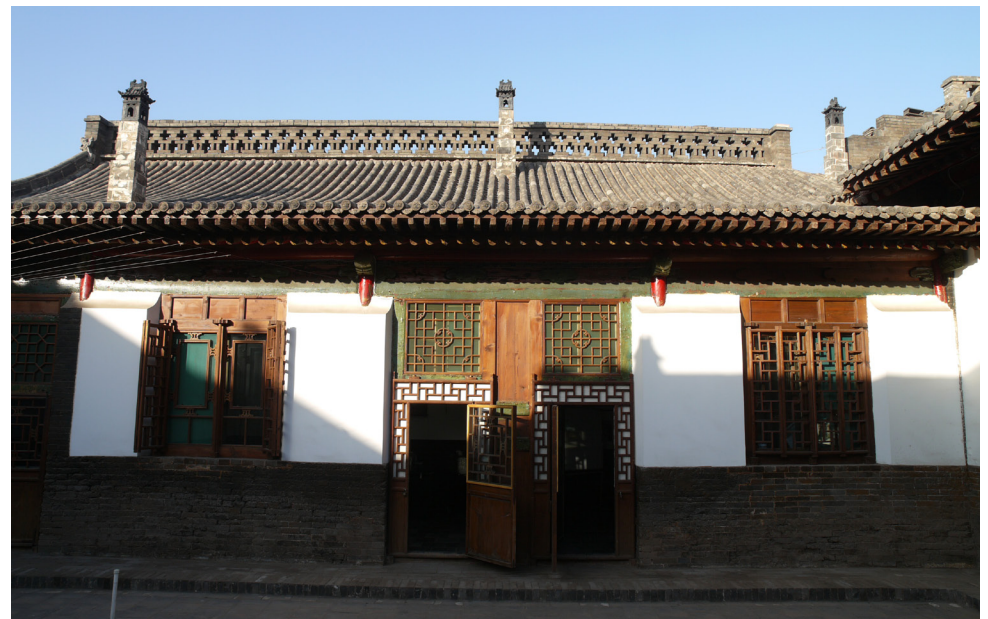
Maisons avec des murs en adobes
 © Thierry Joffroy, CRATERre

Le mur d'enceinte
 © Thierry Joffroy, CRATERre

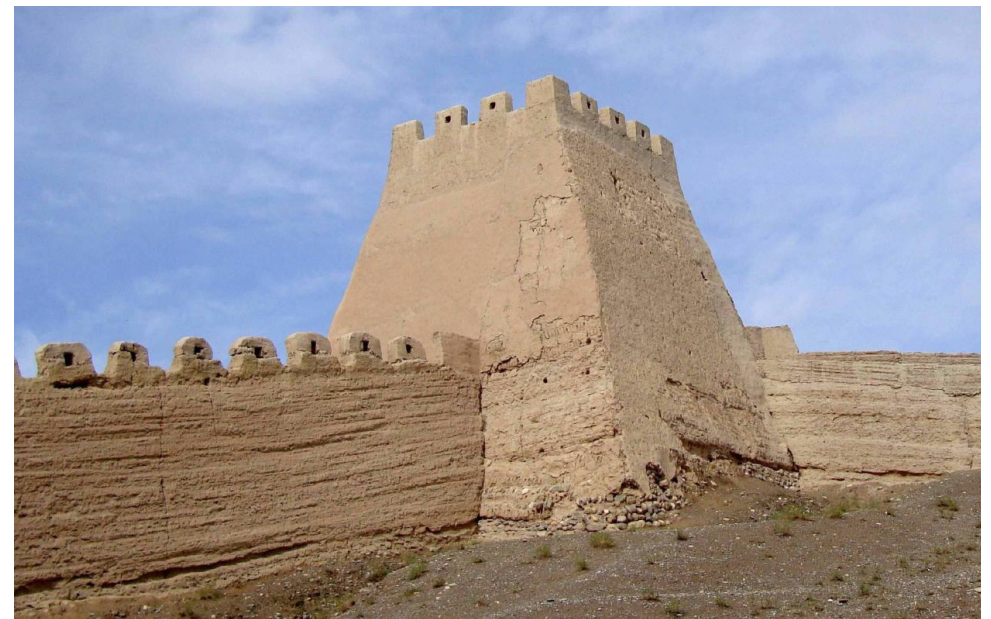
Portions de la grande muraille construites en terre
© Gwydion Williams (Flickr, creative commons)

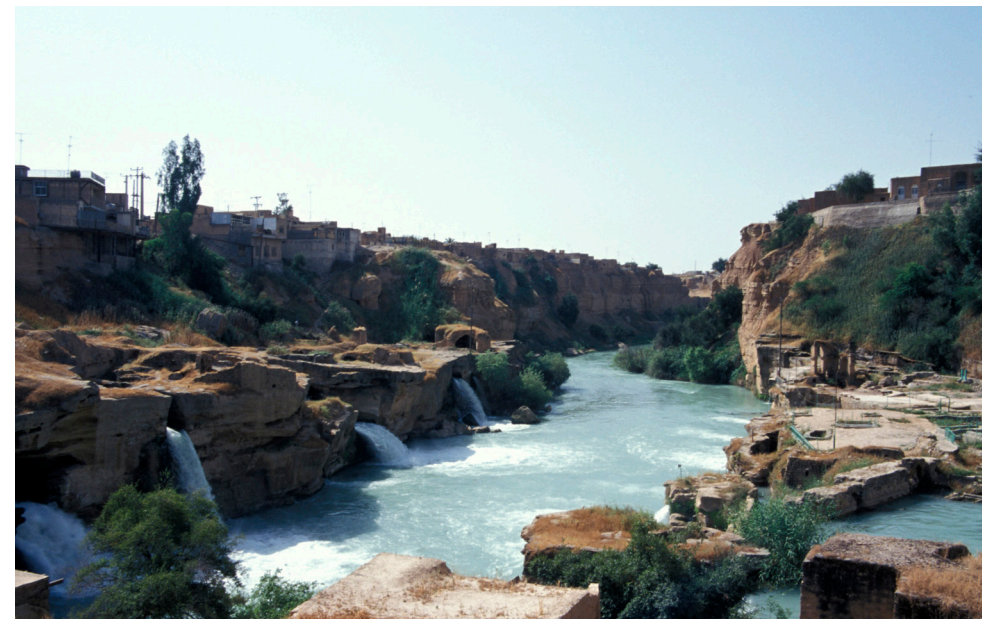
Eau du système hydraulique de Shushtar tombant en cascade après avoir traversé les canaux souterrains de la ville et les moulins à eau
© Hubert Guillaud, CRAterre

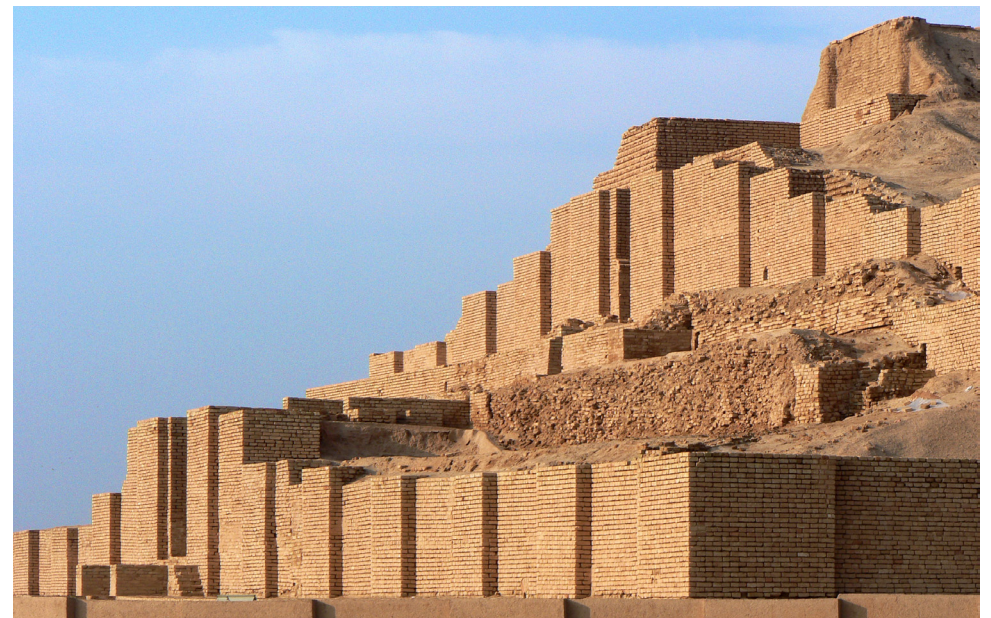
Façade nord de la ziggourat avec les vestiges en adobes au premier plan
© Sébastien Moriset, CRAterre

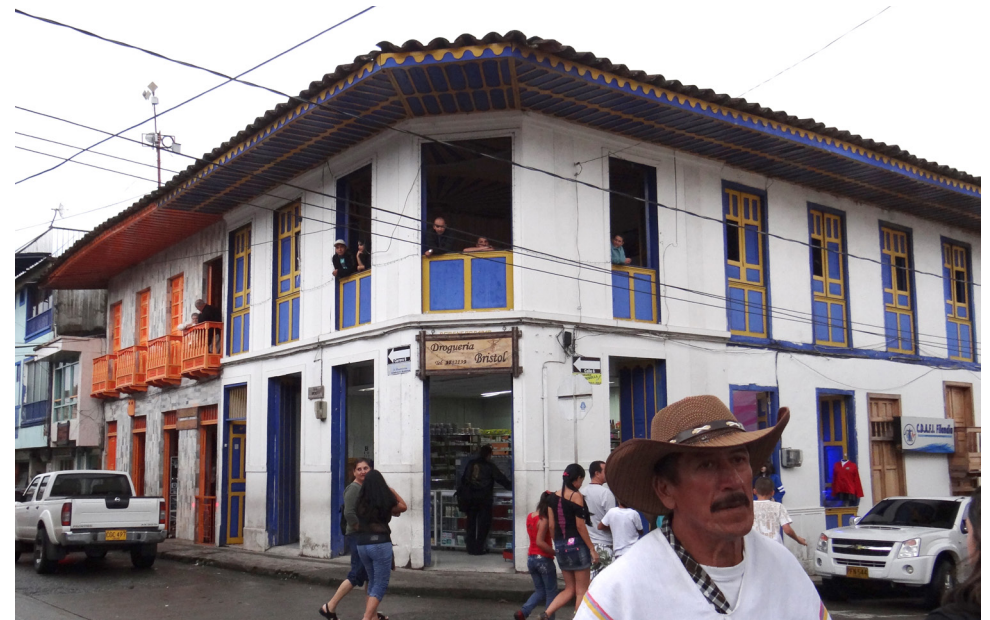
Constructions en terre faites de pisé à la base et de torchis (bahareque) à l'étage
