PRÉSENTATION GÉNÉRALE

RÉGION WALLONNE
BELGIQUE

La Belgique propose d'inscrire sur la liste du patrimoine mondial quatre sites historiques liés à l'exploitation du charbon : Grand-Hornu, Bois-du-Luc et Bois du Cazier en Province de Hainaut ; Blegny-Mine en Province de Liège. Ces quatre sites, tributaires des mêmes conditions géologiques, couvrent la même tranche chronologique et se complètent thématiquement de manière à former un véritable polyptyque.

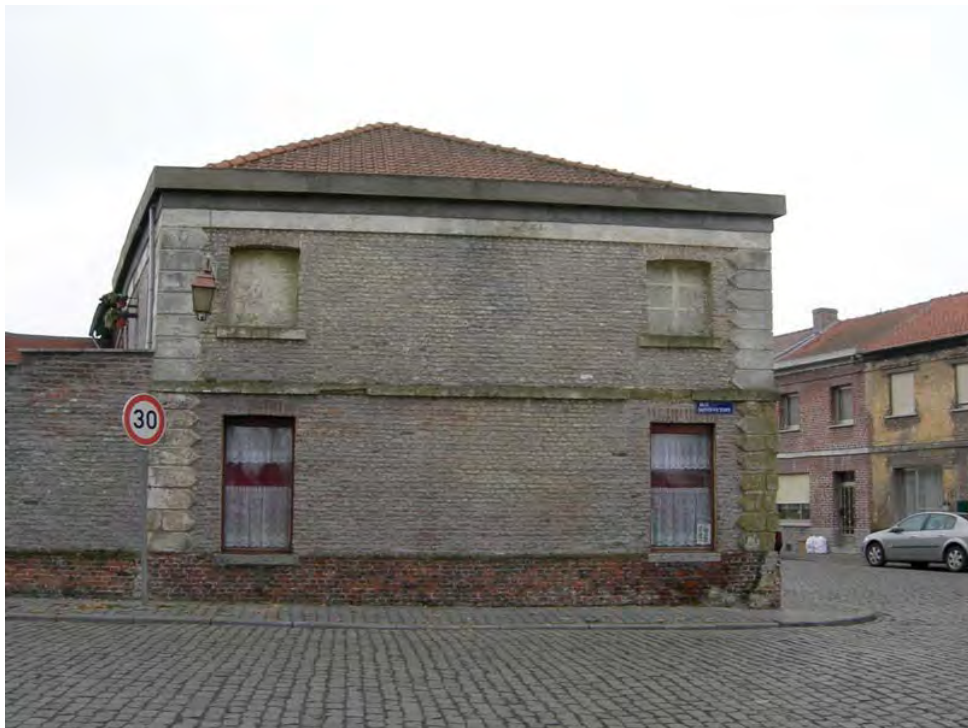
Prise de vue n° 3156 du : 13/11/08

Remarques : présence sur le pignon de 2 trompe-l'œil peints à l'étage arrête, bossage d'angle préservé, bandeau préservé

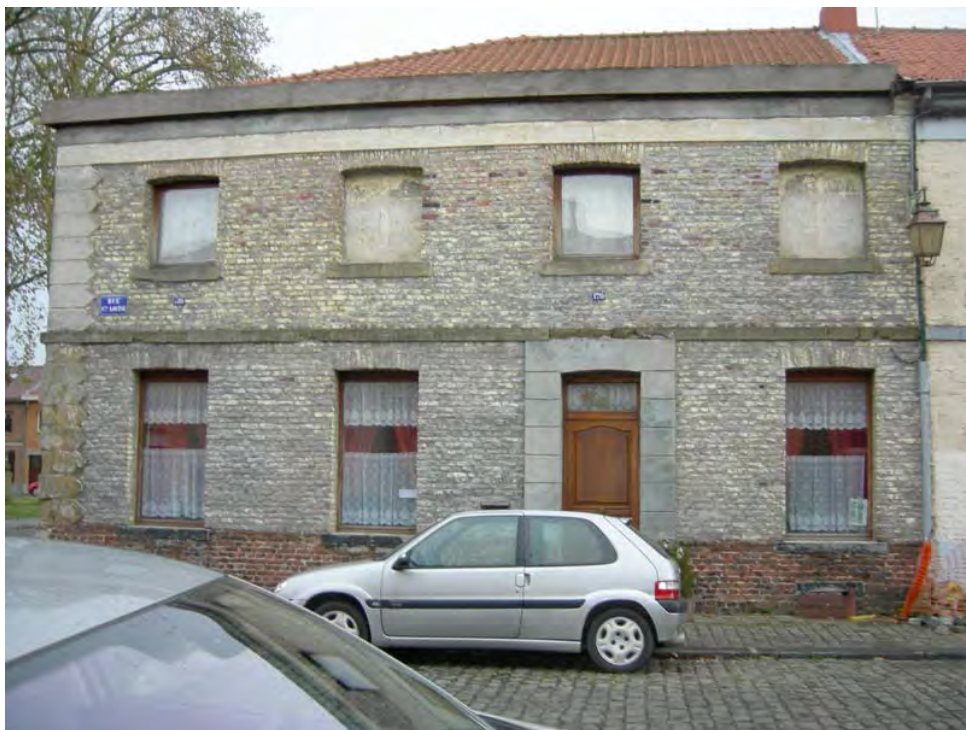
Prise de vue n° 3212 **du :** 13/11/08

Remarques : maison de référence?, présence de 2 trompe l'œil à l'étage sur 4 travées, encadrement de la porte d'origine, soubassement en brique d'origine, bossage d'angle d'origine, présence d'un bandeau d'origine

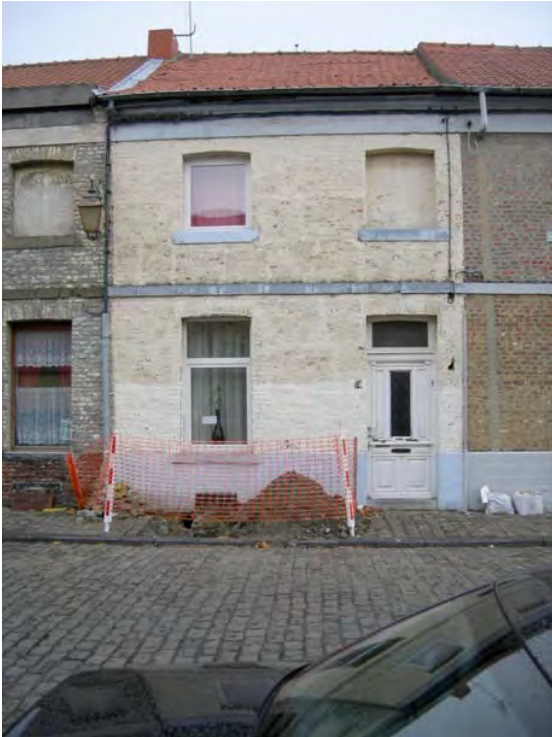
Prise de vue n° 3210 du : 13/10/08

Remarques : présence d'un trompe l'œil, sur la travée de gauche à l'étage, façade pas modifiée

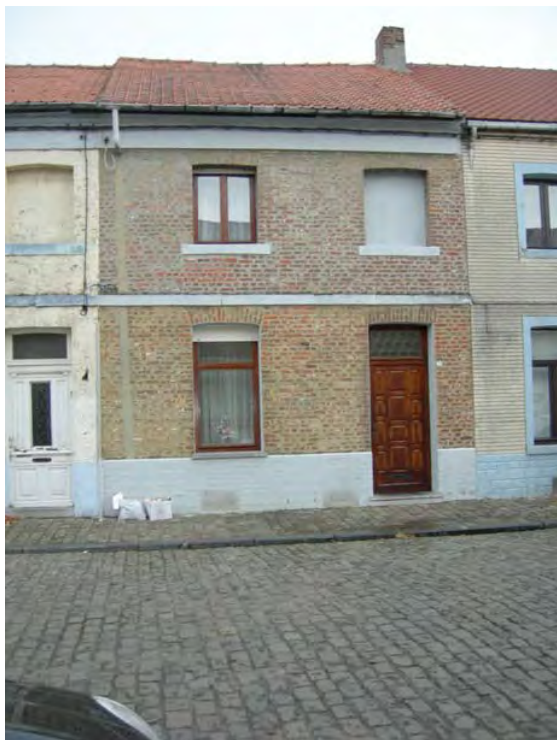
Prise de vue n° 3211 du : 13/11/08

Remarques : présence d'un trompe l'œil à l'étage sur la 2^{ème} travée à l'étage, seuils du rez-de-chaussée modifiés

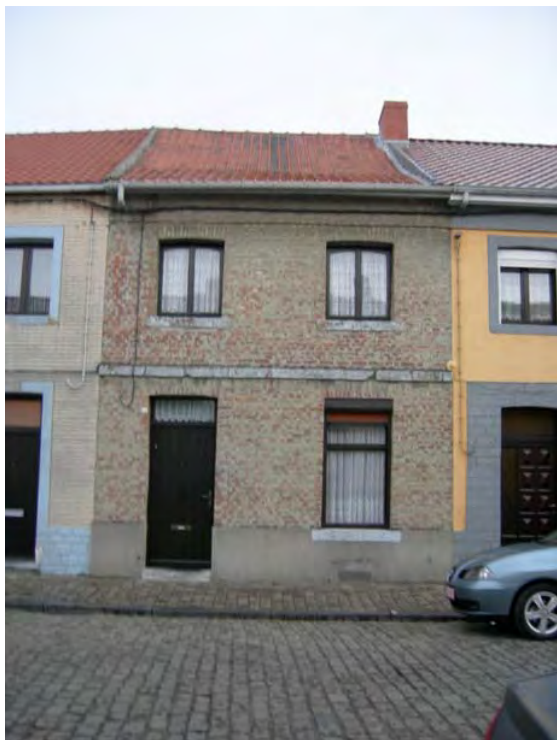
Prise de vue n° 3206 du : 13/11/08

Remarques : présence d'un volet à caisson à la fenêtre du rez-de-chaussée

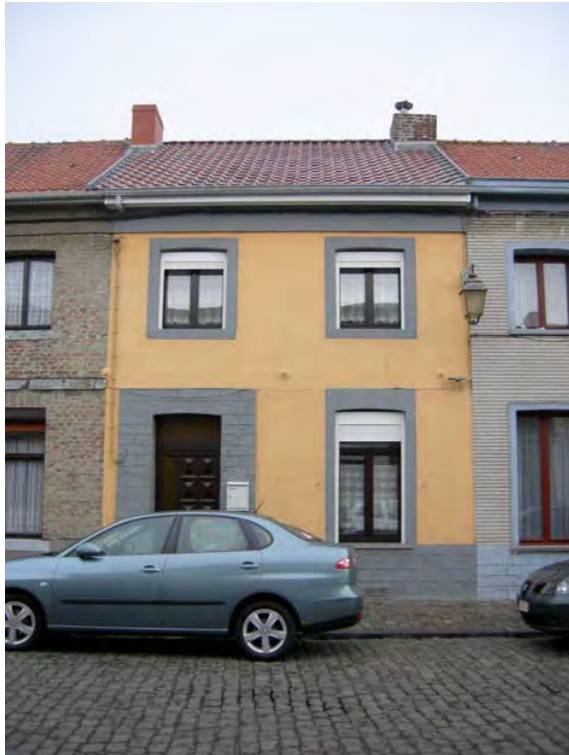
Prise de vue n° 3204 du : 13/11/08

Remarques : encadrement de la porte et soubassement modifiés, seuil modifié, façade cimentée et peinte, toiture nouvelle en tuile flammée

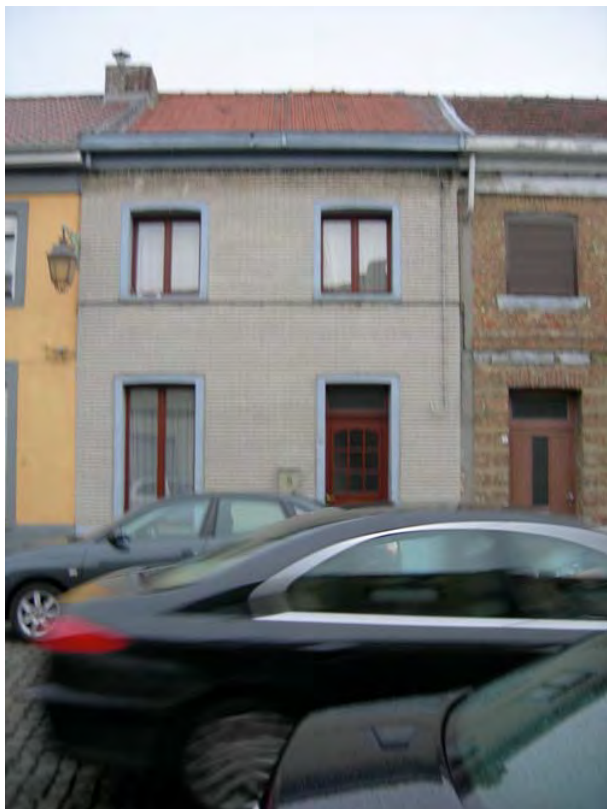
Prise de vue n° 3203 du : 13/11/08

Remarques : modification totale de la façade

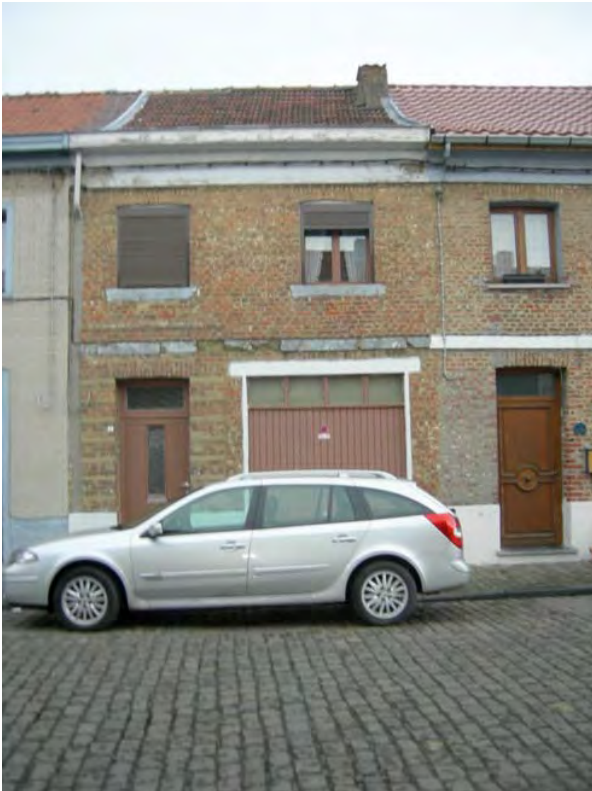
Prise de vue n° 3202 **du :** 13/11/08

Remarques : modification de la baie du rez-de-chaussée remplacée par une porte de garage

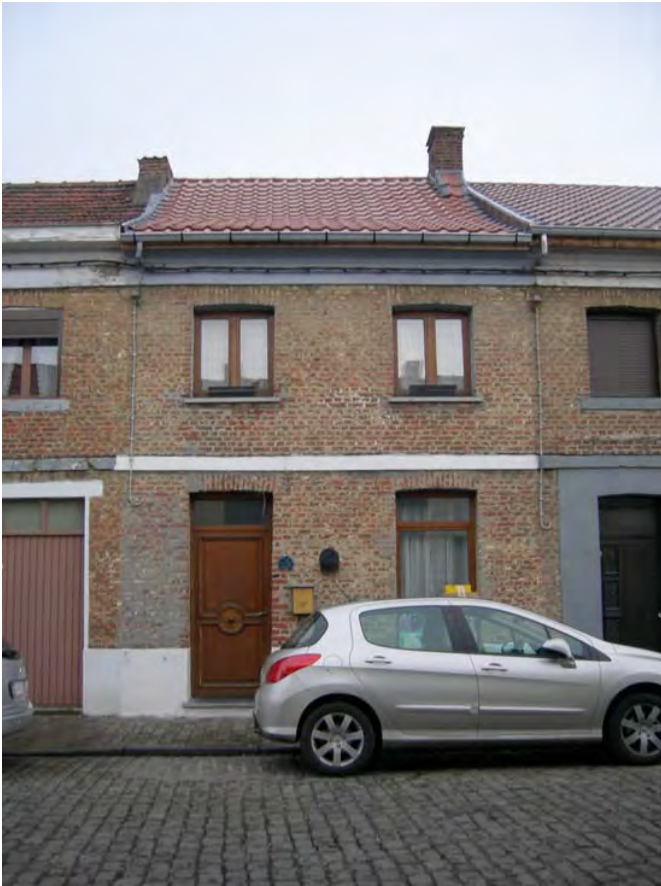
Prise de vue n° 3200 **du :** 13/11/08

Remarques : modification des seuils pour l'ensemble des baies

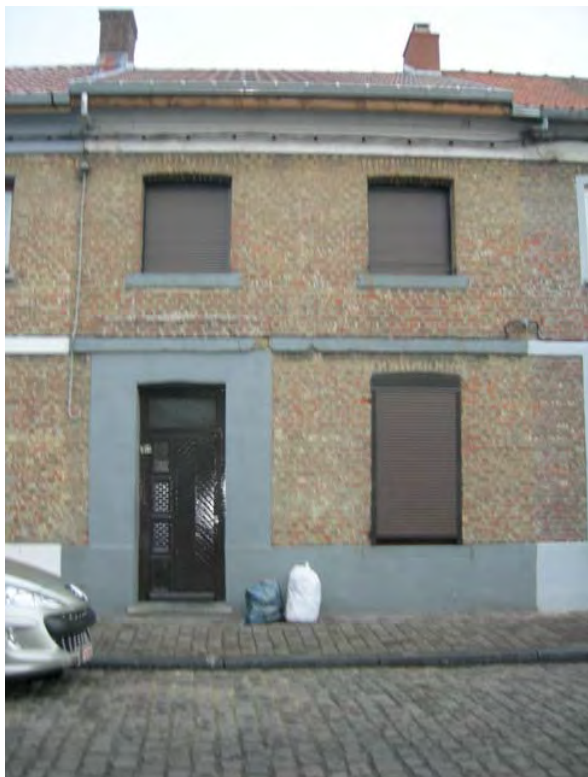
Prise de vue n° 3199 du : 13/11/08

Remarques : volets intérieurs fermés, modification : rehausse de la toiture

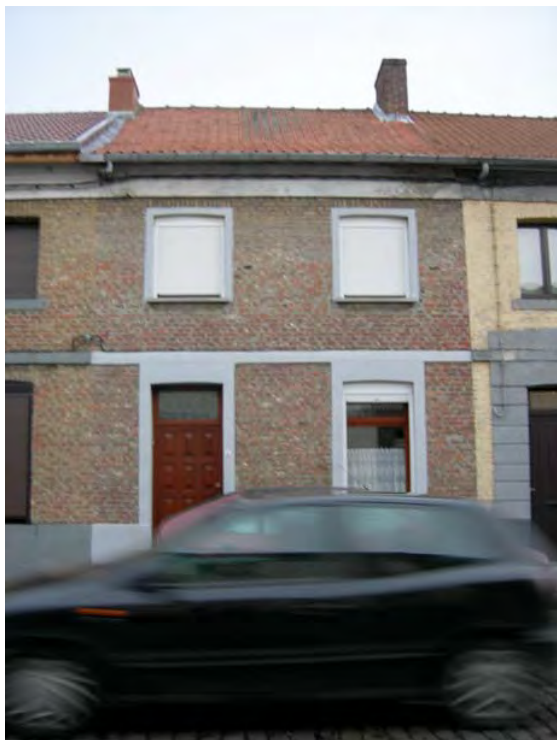
Prise de vue n° 3197 du : 13/11/08

Remarques : présence de volets sur toute les baies des fenêtres, modification du cordon

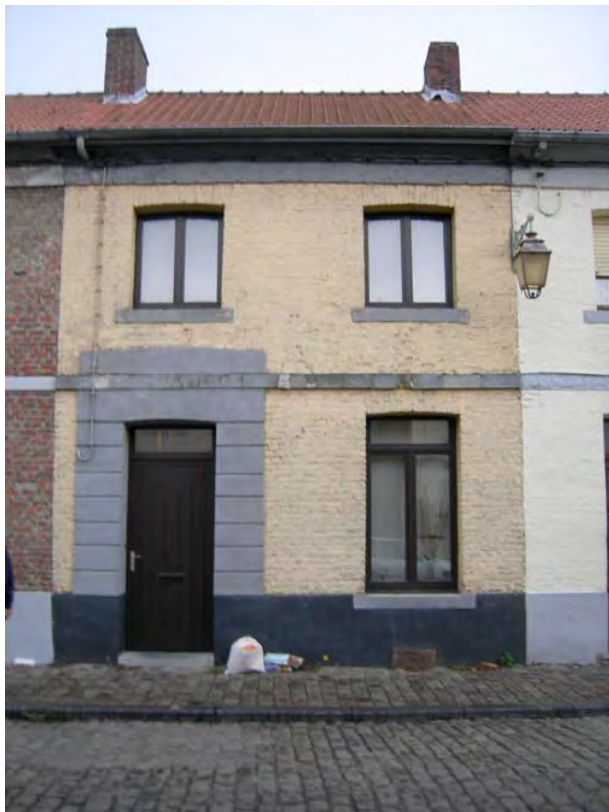
Prise de vue n° 3196 du : 13/11/08

Remarques : encadrement de la porte d'origine, brique de parement peinte

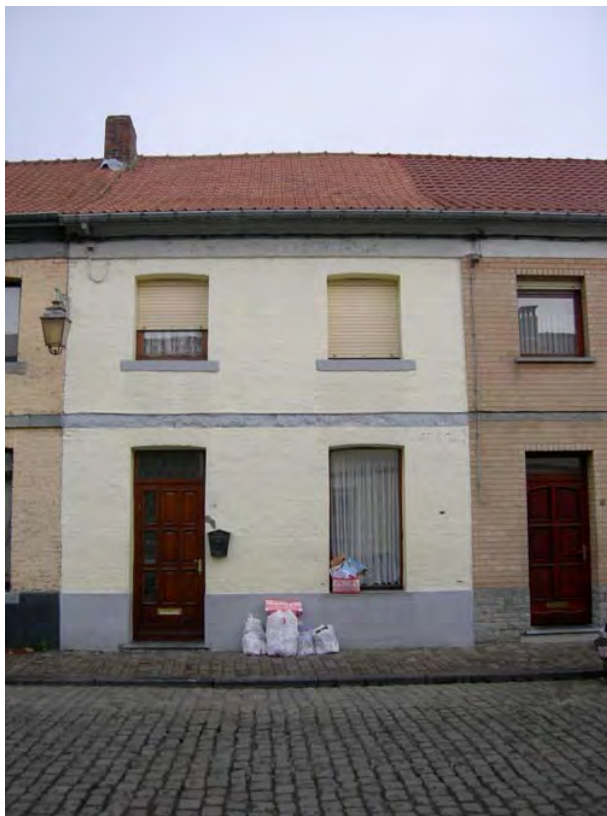
Prise de vue n° 3195 **du :** 13/11/08

Remarques : cordon abîmé, parement en brique peinte, seuil au rez-de chaussée modifié et présence de volets à l'étage

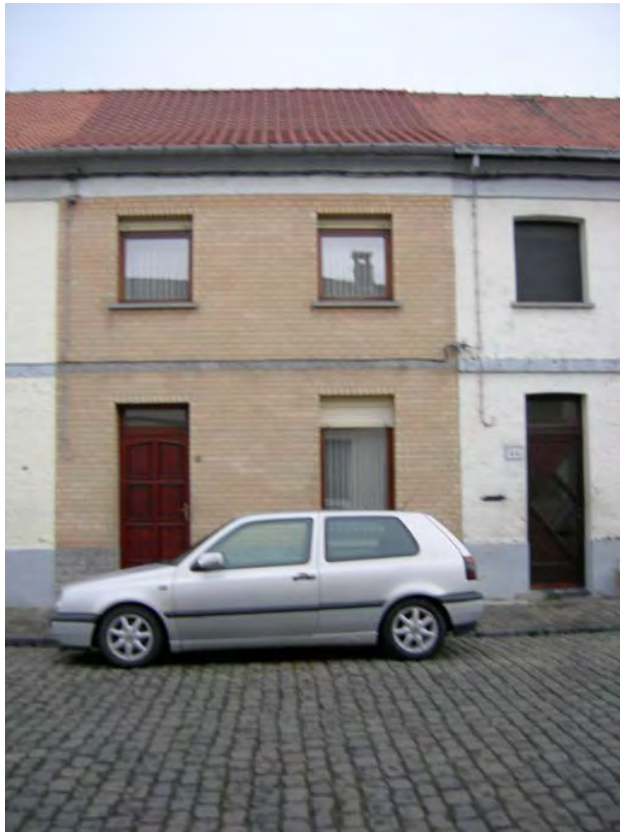
Prise de vue n° 3194 **du :** 13/11/08

Remarques : façade modifiée totalement, absence de cheminée

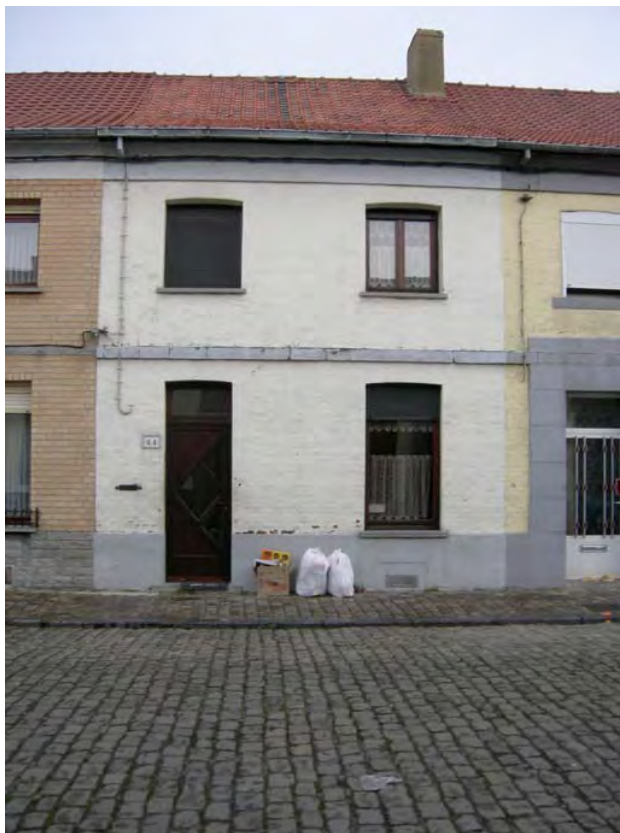
Prise de vue n° 3193 **du :** 13/11/08

Remarques : présence d'une cheminée cimentée, boîte au lettre incrustée à gauche de la porte d'entrée, parement en brique peinte

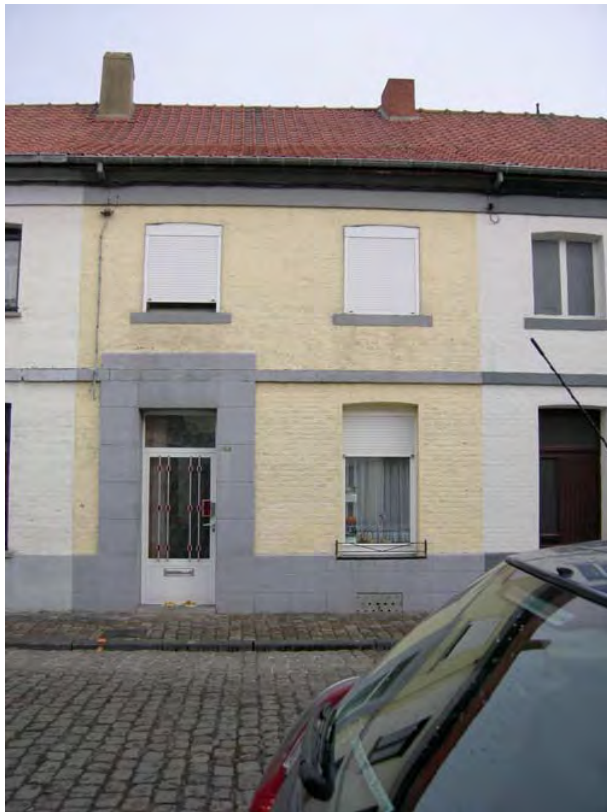
Prise de vue n° 3192 du : 13/11/08

Remarques : encadrement de la porte d'origine , parement en brique peinte, présence de volets

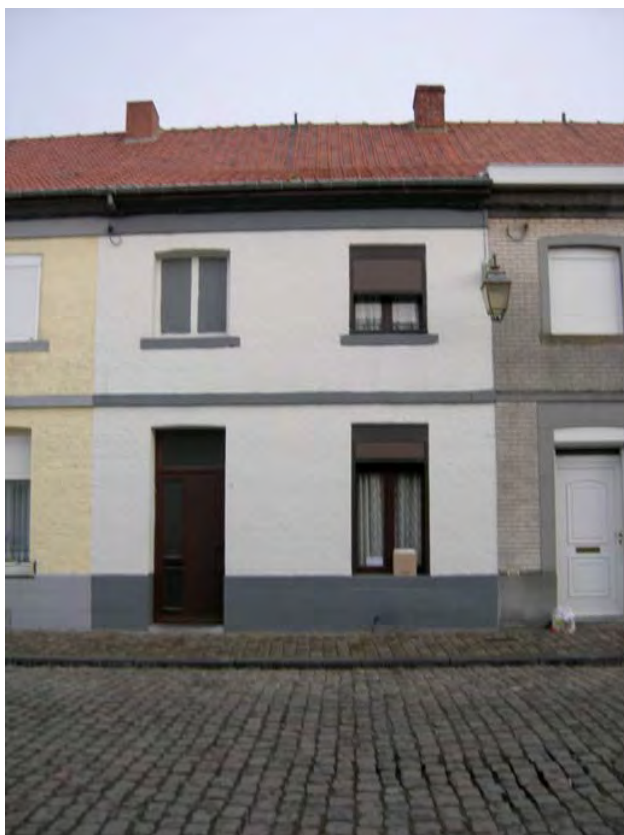
Prise de vue n° 3191 **du** : 13/11/08

Remarques : présence d'une baie en trompe l'œil sur la 1^{er} travée à l'étage, présence de volets à caisson

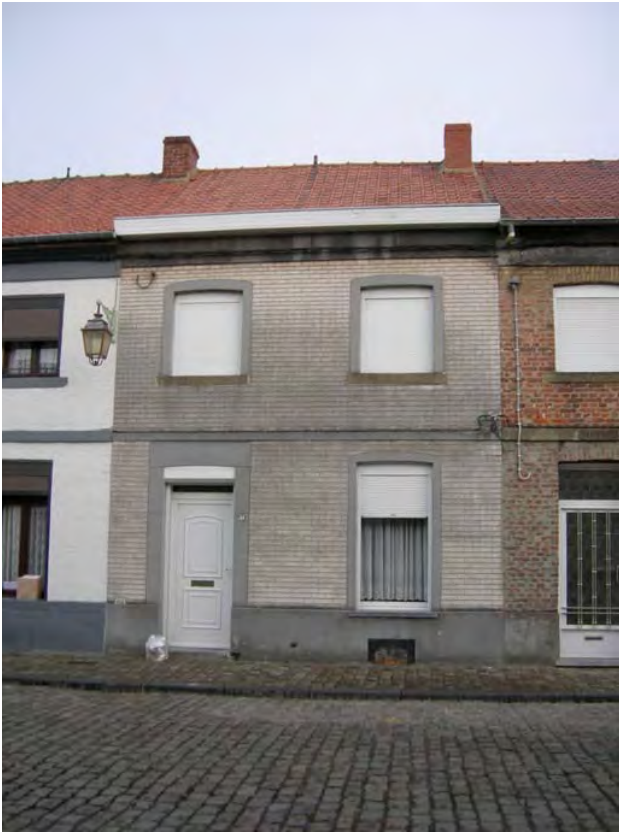
Prise de vue n° 3190 **du :** 13/11/08

Remarques : parement modifié, seuils rez-de-chaussée modifiés

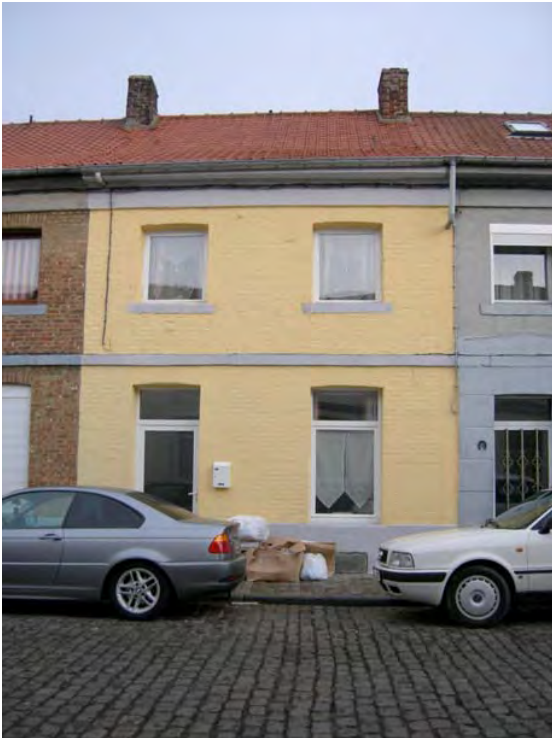
Prise de vue n° 3186 du : 13/11/08

Remarques : parement en briques peintes

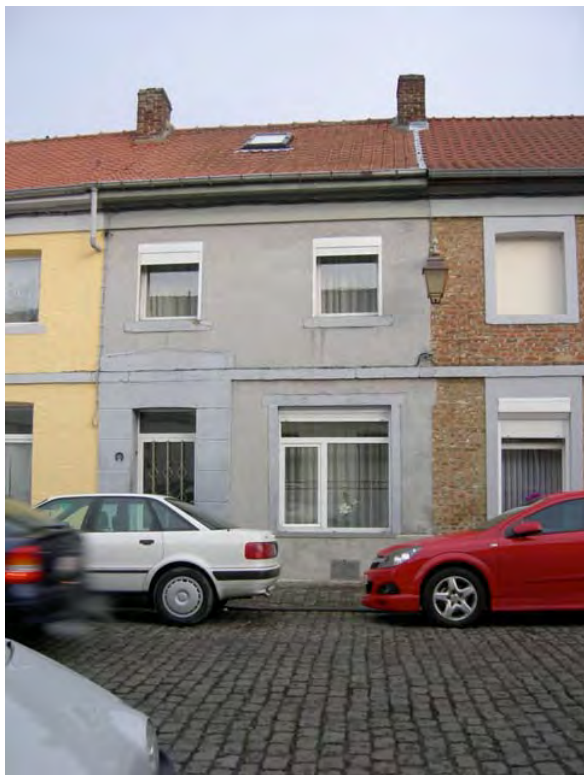
Prise de vue n° 3182 **du :** 13/11/08

Remarques : façade modifiée

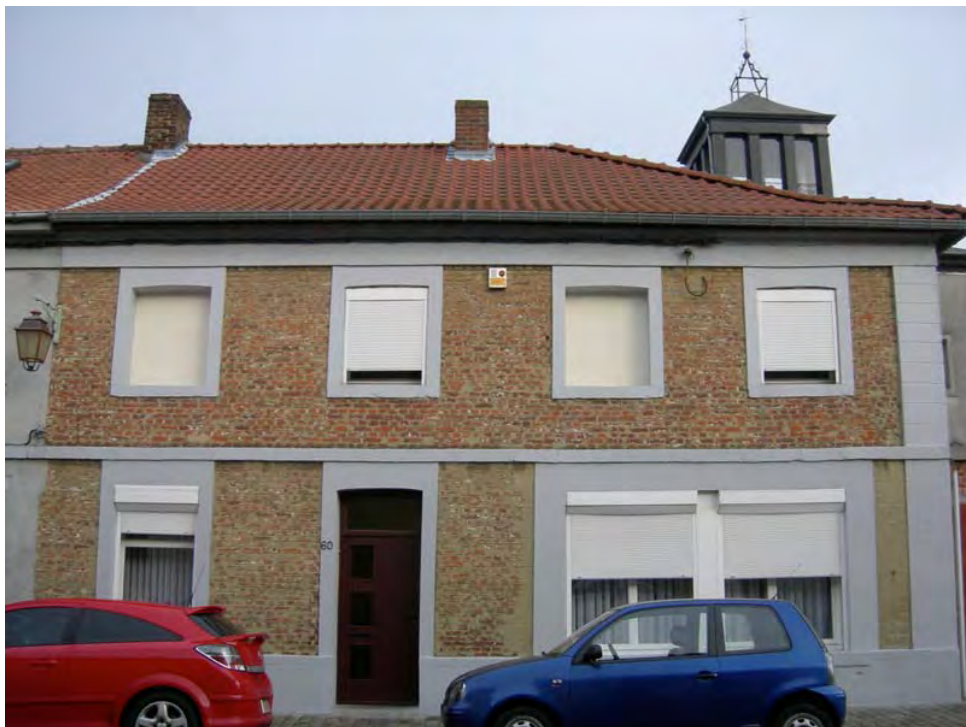
Prise de vue n° 3180 du : 13/11/08

Remarques : baies du rez-de-chaussée considérablement modifiées

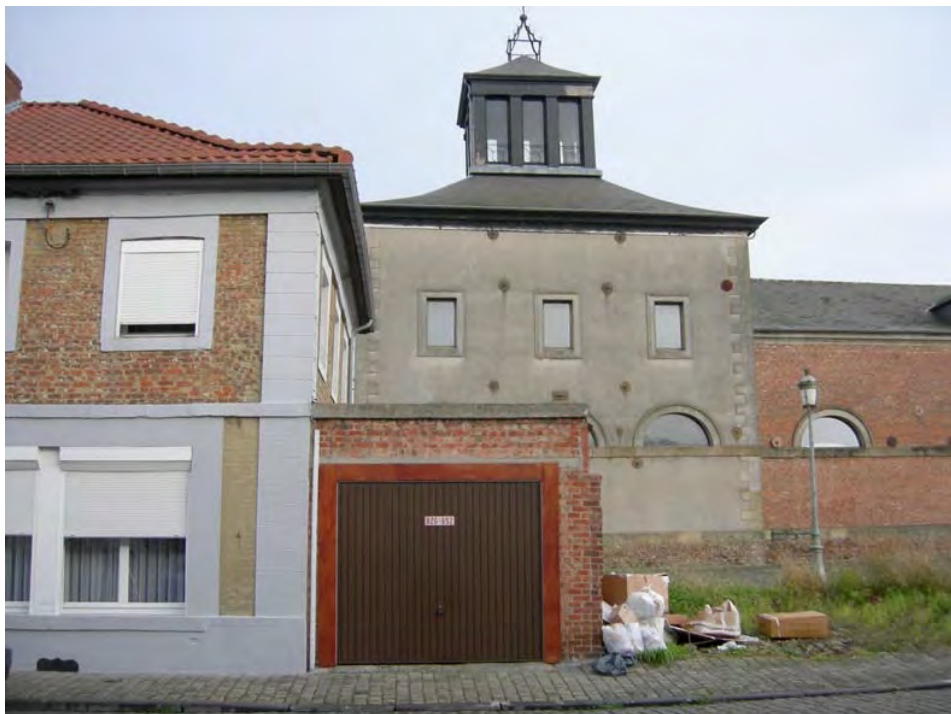
Prise de vue n° 3178 du : 13/11/08

Remarques : rez-de-chaussée considérablement modifié, garage attenant

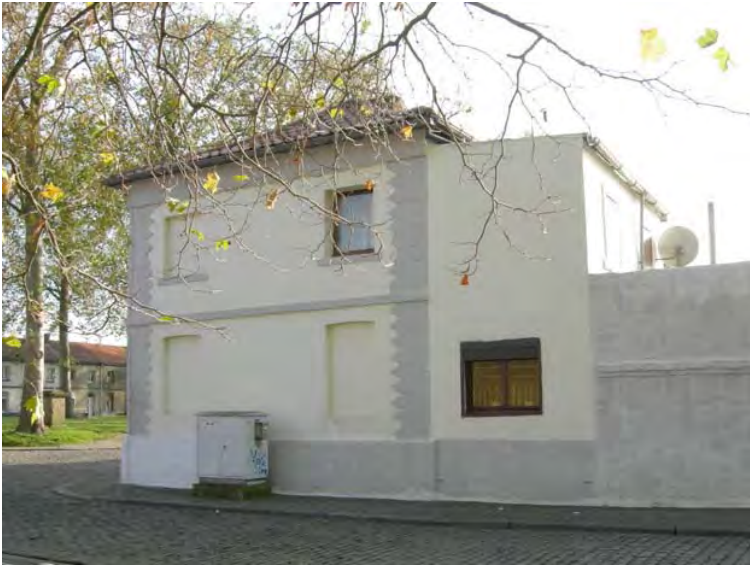
Prise de vue n°2979 du : 13/11/08

Remarques : présence de 3 trompe l'œil sur le pignon, et de bossages enduits sur brique de coin,

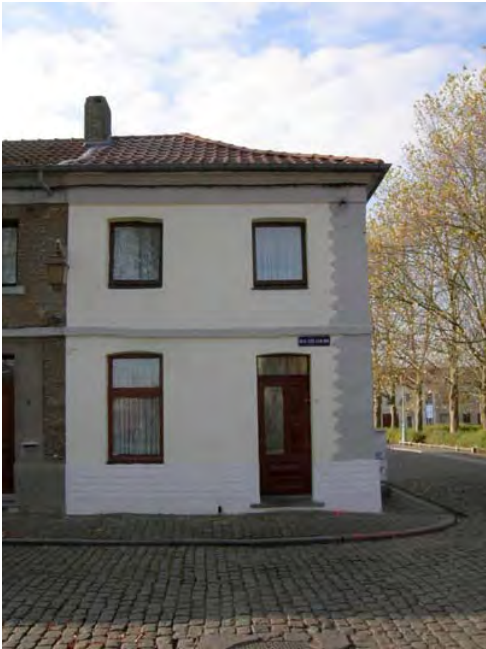
Prise de vue n°2977 du : 13/11/08

Remarques : présence de bossage en enduit sur brique, soubassement modifié

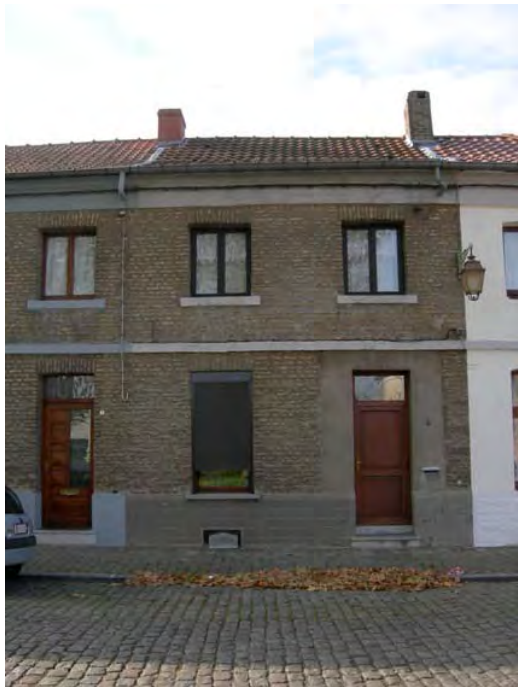
Prise de vue n° 2976 du : 13/11/08

Remarques : importantes fissures de tassement non réparées, soubassement modifié

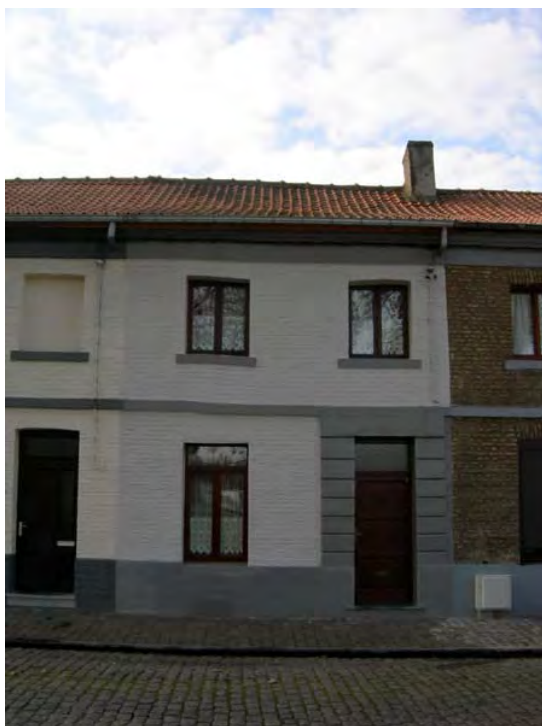
Prise de vue n° 2974 du : 13/11/08

Remarques : présence de fissures au niveau du soubassement

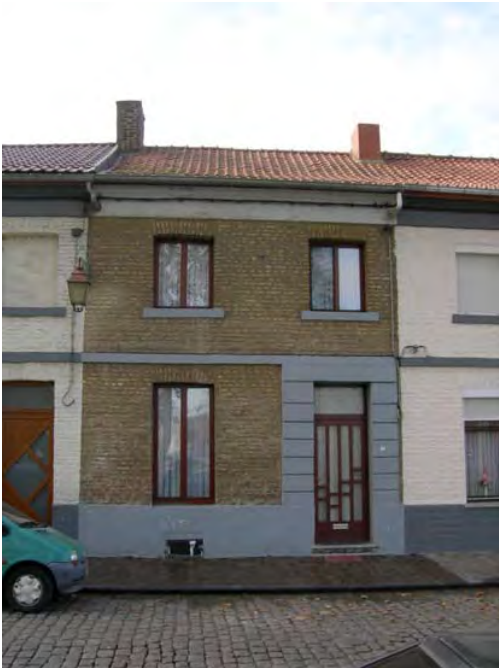
Prise de vue n° 2972 du : 13/11/08

Remarques : modification du seuil d'entrée

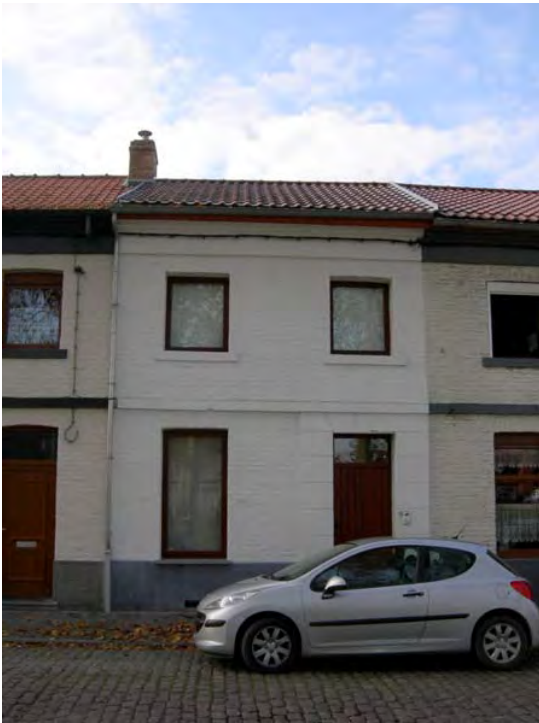
Prise de vue n° 2970 du : 13/11/08

Remarques : modification du soubassement et rehausse de la toiture renouvelée

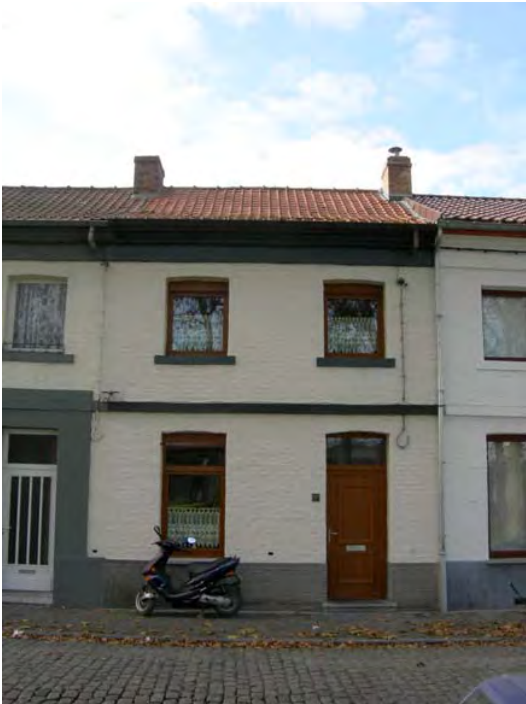
Prise de vue n° 2969 du : 13/11/08

Remarques : modification des soubassements

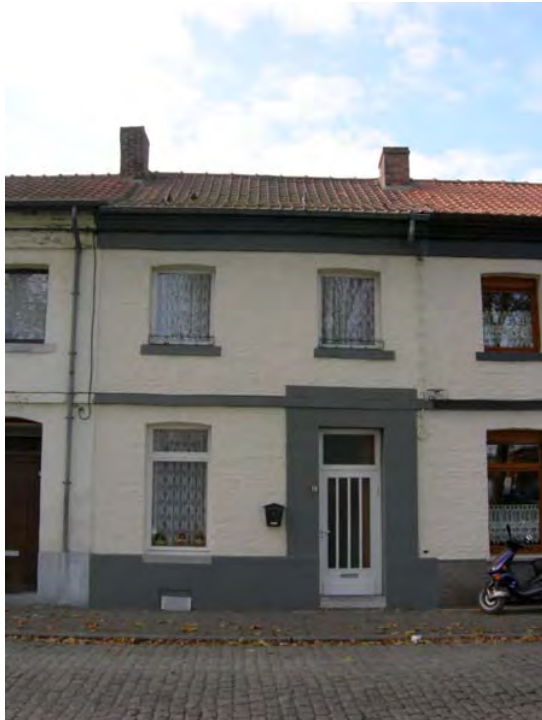
Prise de vue n° 2968 du : 13/11/08

Remarques : modification de l'encadrement de la porte

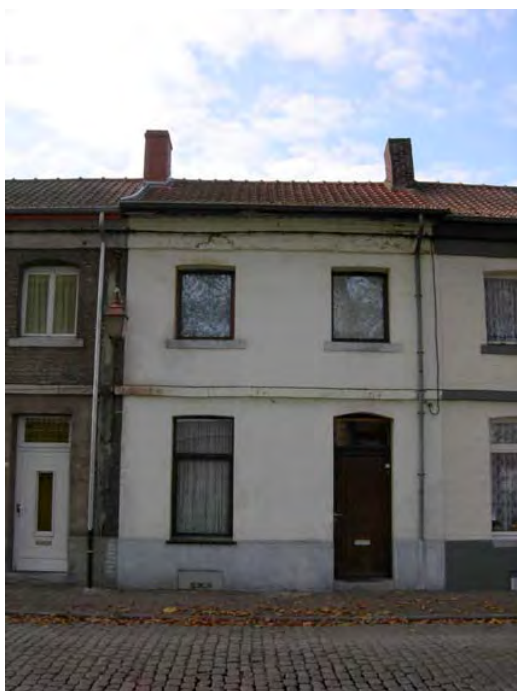
Prise de vue n° 2967 du : 13/11/08

Remarques : modification des baies et enduit sur la façade

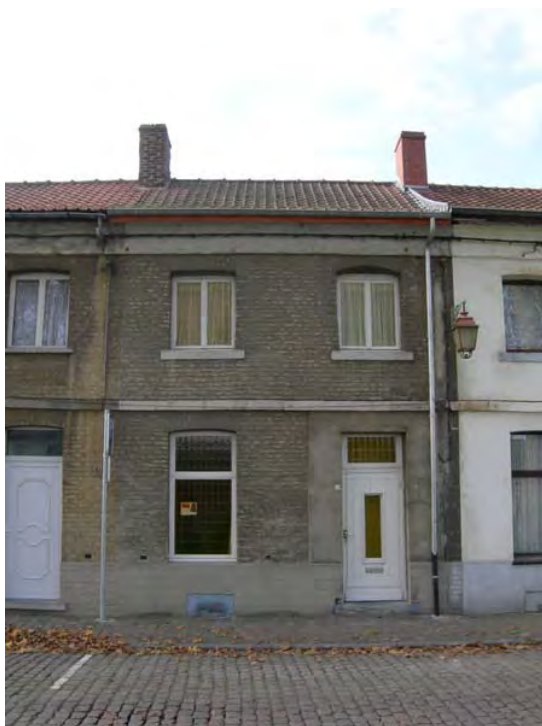
Prise de vue n° 2966 du : 13/11/08

Remarques : modification de la fenêtre située sur la 2^{ième} travée à l'étage, modification du soubassement

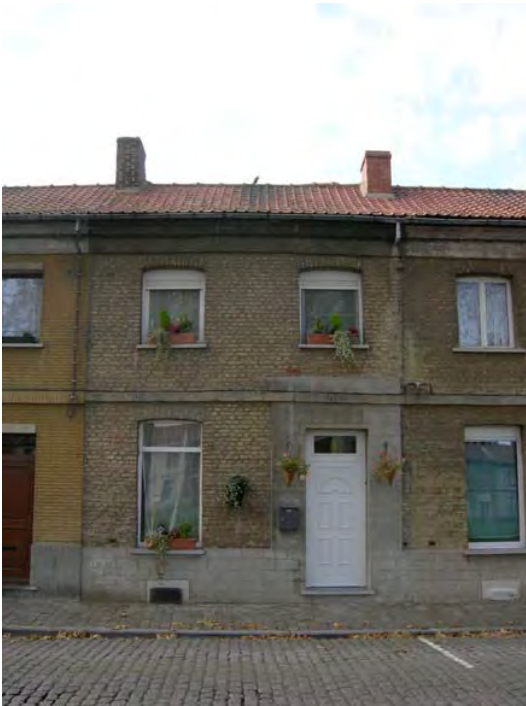
Prise de vue n° 2964 du : 13/11/08

Remarques : modification des seuils, du soubassement et de l'encadrement de la porte

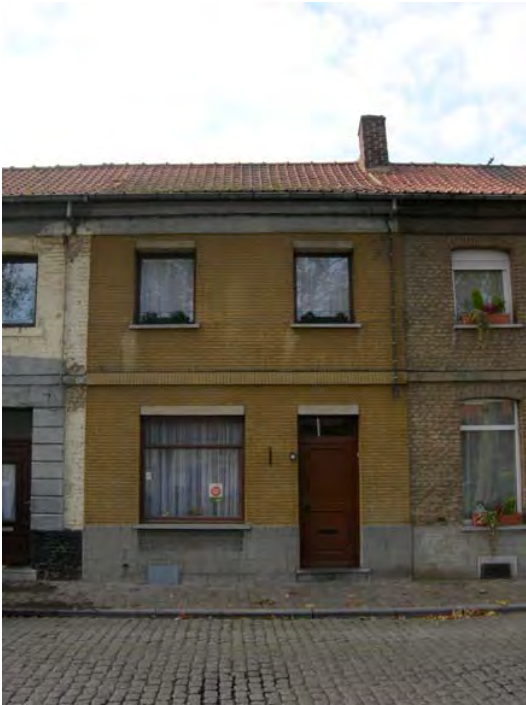
Prise de vue n° 2963 du : 13/11/08

Remarques : altération de la façade, modification des baies et des seuils de baies, soubassement modifié et renouvellement du matériau de parement

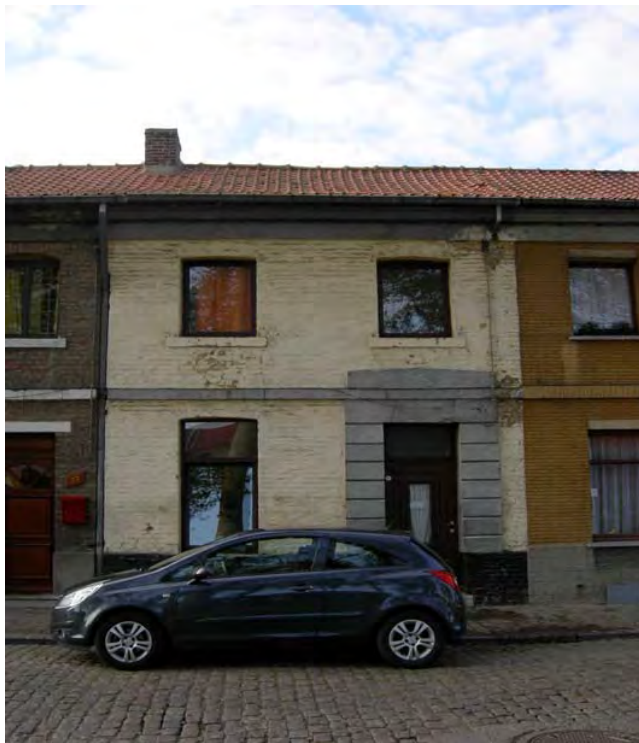
Prise de vue n° 2962 du : 13/11/08

Remarques : modification de l'encadrement de la porte d'entrée

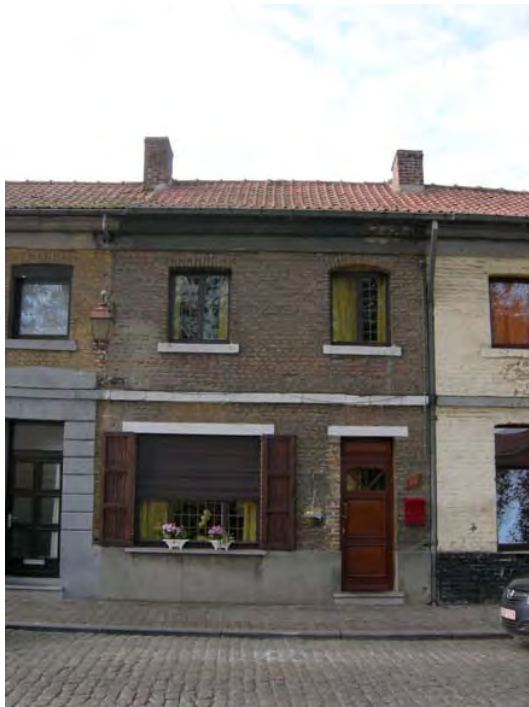
Prise de vue n° 2961 du : 13/11/08

Remarques : altération de la façade par la modification des baies du rez-de-chaussée, présence de linteaux peu harmonieux

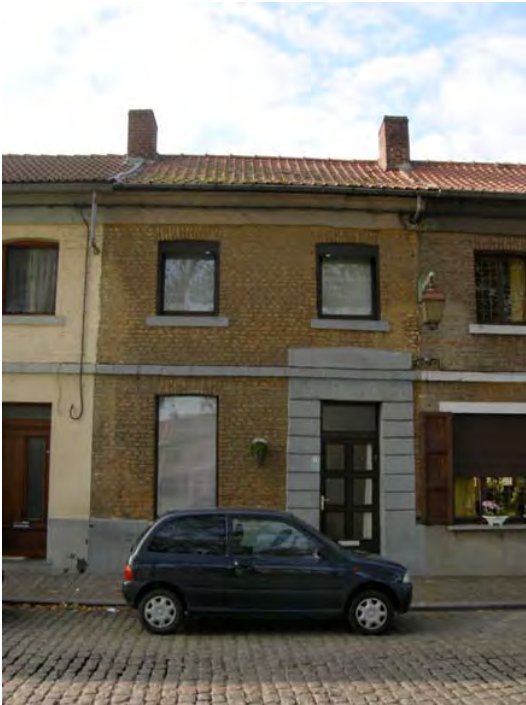
Prise de vue n° 2960 du : 13/11/08

Remarques : modification de la baie du rez-de-chaussée

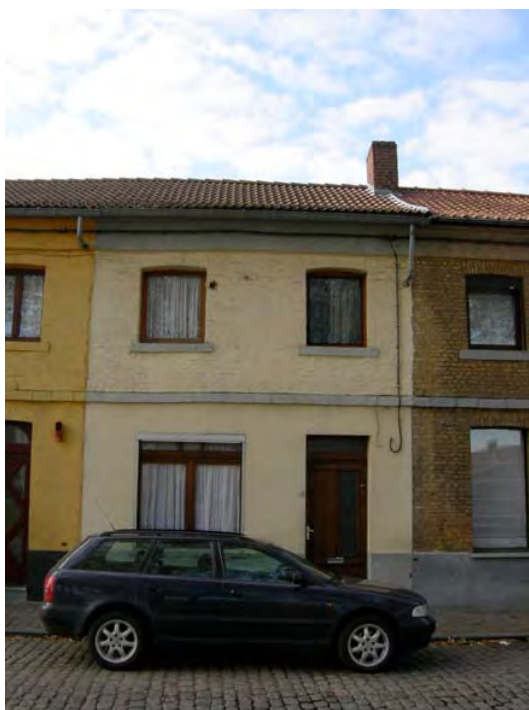
Prise de vue n° 2959 du : 13/11/08

Remarques : modification des baies du rez-de-chaussée, soubassement modifié

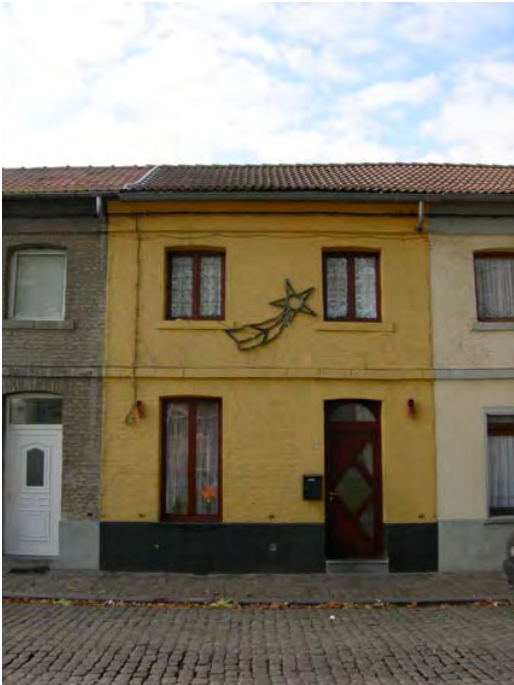
Prise de vue n° 2958 du : 13/11/08

Remarques : modification du matériau de parement par ciment peint

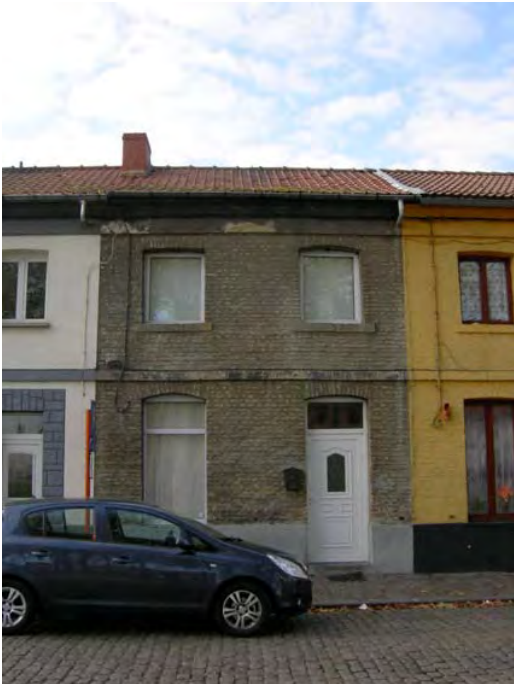
Prise de vue n° 2957 du : 13/11/08

Remarques : modification du soubassement

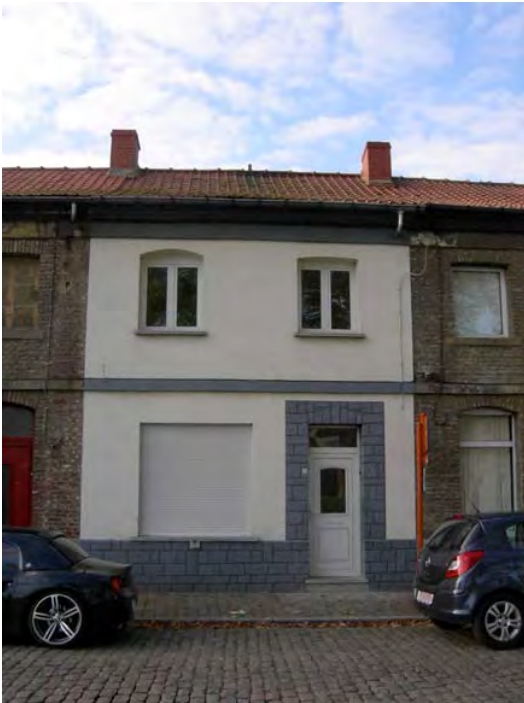
Prise de vue n° 2956 du : 13/11/08

Remarques : altération de la façade par la modification des baies, modification de l'ensemble des seuils

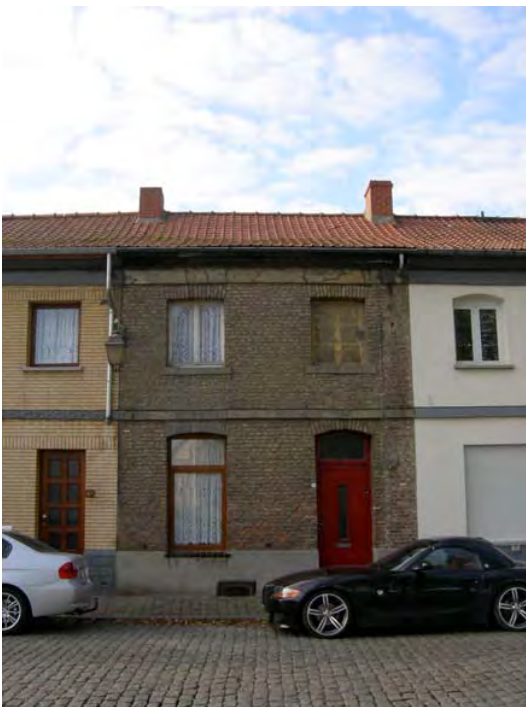
Prise de vue n° 2955 du : 13/11/08

Remarques : modification des seuils du rez-de-chaussée, présence d'un trompe l'œil peint à l'étage (préservé)

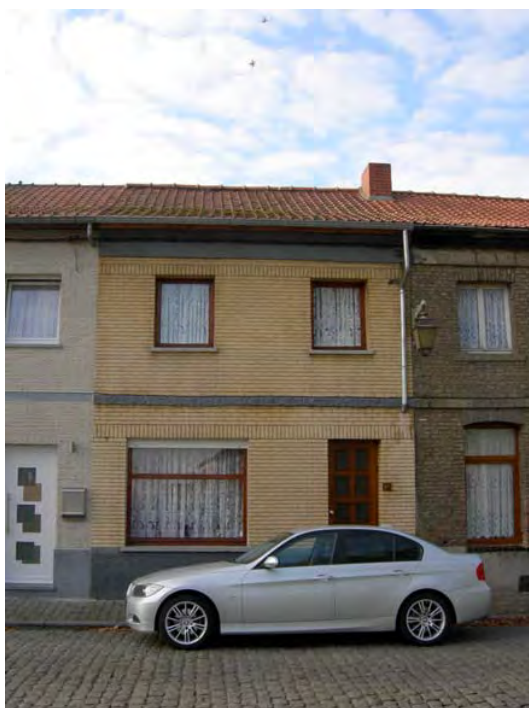
Prise de vue n° 2954 du : 13/11/08

Remarques : : altération complète de la façade par le renouvellement du matériau de parement et modification des baies, de leur encadrement...

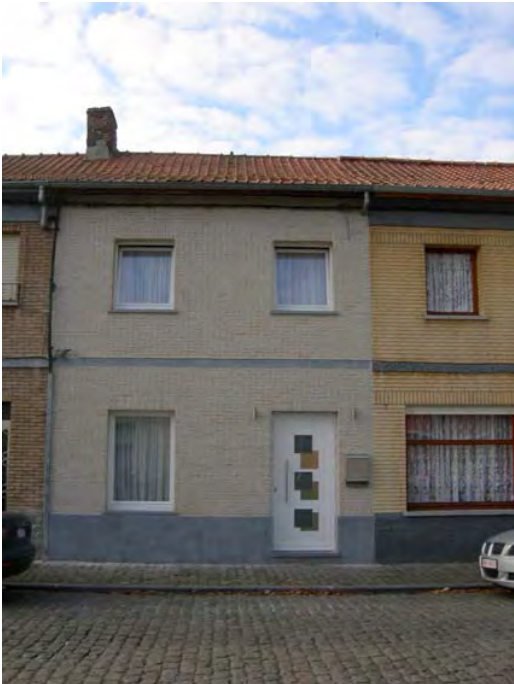
Prise de vue n° 2953 du : 13/11/08

Remarques : : altération complète de la façade par le renouvellement du matériau de parement et modification des baies, de leur encadrement...

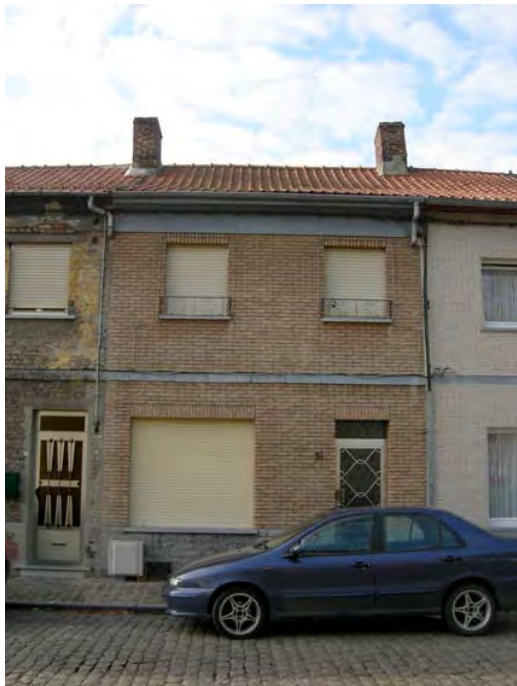
Prise de vue n° 2952 du : 13/11/08

Remarques : altération complète de la façade par le renouvellement du matériau de parement, modification des baies, de leur encadrement

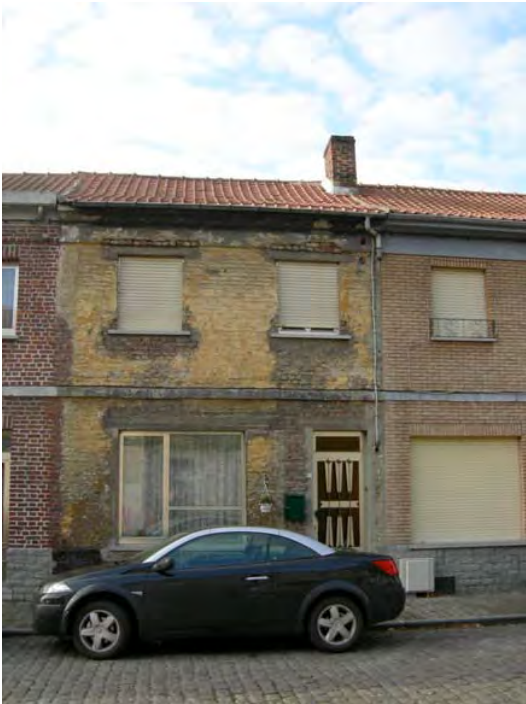
Prise de vue n° 2951 du : 13/11/08

Remarques : altération complète de la façade par la pose de linteaux en béton, modification des baies et de leurs seuils

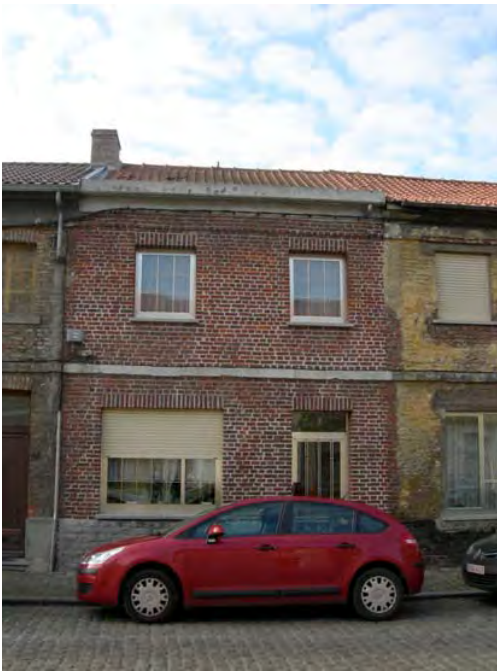
Prise de vue n° 2950 du : 13/11/08

Remarques : altération complète de la façade, modification de toutes les baies

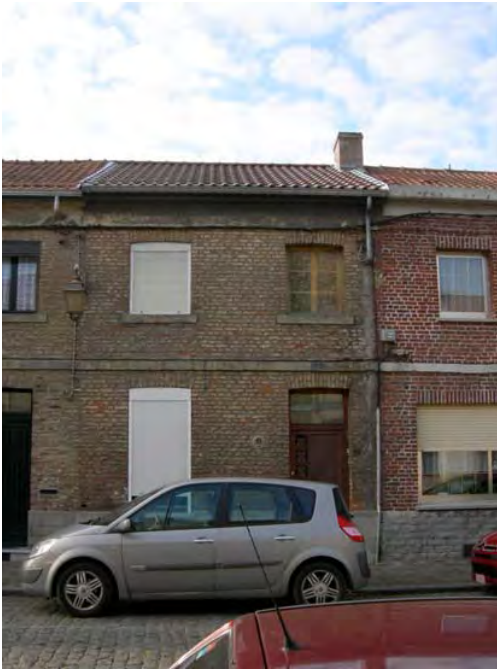
Prise de vue n° 2949 du : 13/11/08

Remarques : présence d'un trompe l'œil peint à l'étage, présence de volets fermés,

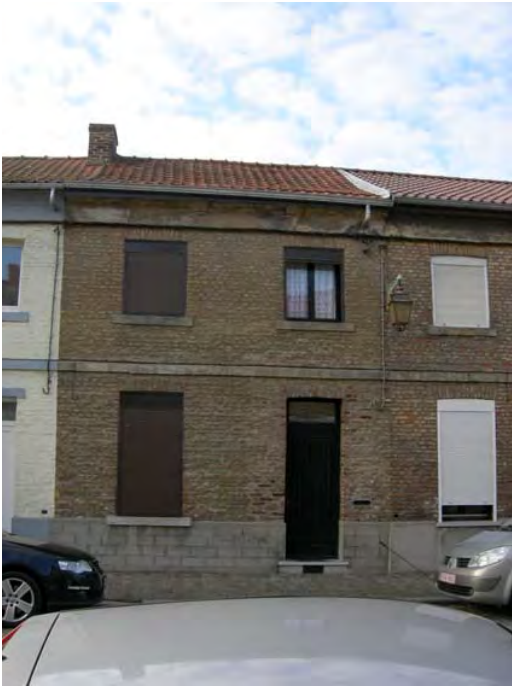
Prise de vue n° 2948 du : 13/11/08

Remarques : modification du soubassement du rez-de-chaussée, présence de volets fermés
