PRÉSENTATION GÉNÉRALE

RÉGION WALLONNE
BELGIQUE

La Belgique propose d'inscrire sur la liste du patrimoine mondial quatre sites historiques liés à l'exploitation du charbon : Grand-Hornu, Bois-du-Luc et Bois du Cazier en Province de Hainaut ; Blegny-Mine en Province de Liège. Ces quatre sites, tributaires des mêmes conditions géologiques, couvrent la même tranche chronologique et se complètent thématiquement de manière à former un véritable polyptyque.

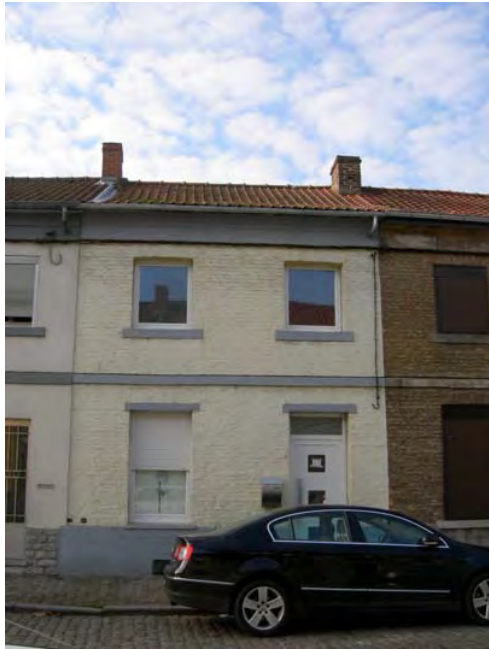
Prise de vue n° 2947 du : 13/11/08

Remarques : modification des seuils du rez-de-chaussée, présences de linteaux pour les baies du rez-de-chaussée, modification du soubassement

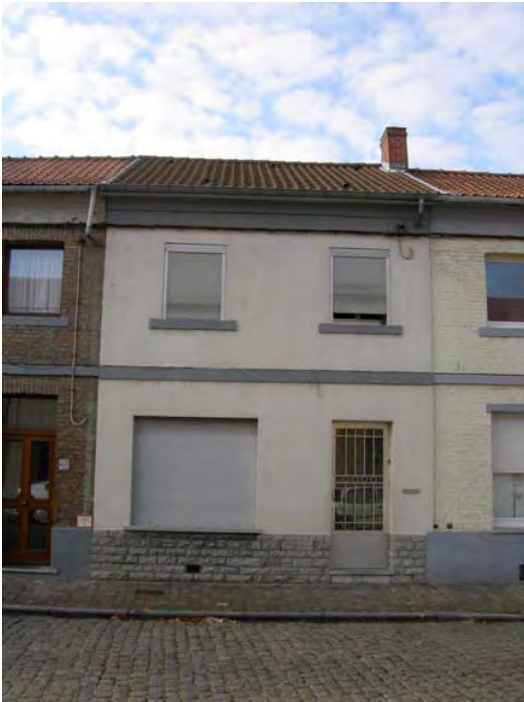
Prise de vue n° 2946 du : 13/11/08

Remarques : soubassement modifié, altération de la façade par la modification des baies du rez-de-chaussée, présence de volets fermés

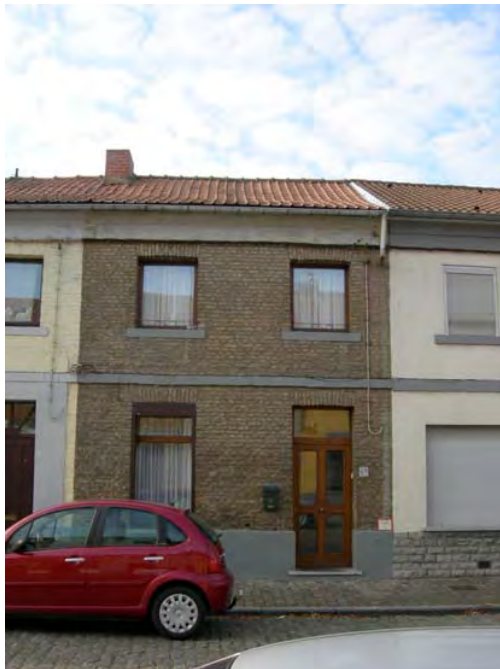
Prise de vue n° 2945 du : 13/11/08

Remarques : seuils du rez-de-chaussée modifiés

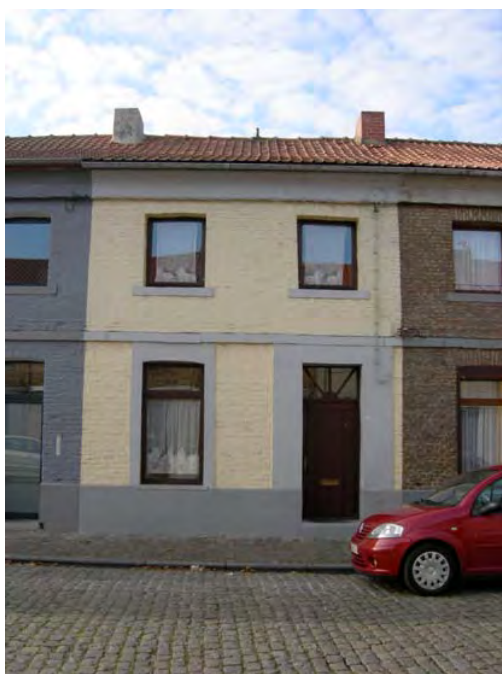
Prise de vue n° 2944 du : 13/11/08

Remarques : encadrements des baies du rez-de-chaussée modifiés

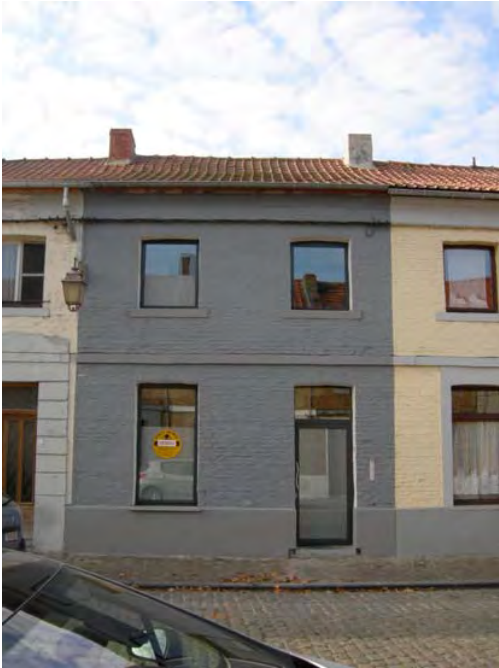
Prise de vue n° 2943 du : 13/11/08

Remarques : huisserie renouvelée, seuils du rez-de-chaussée modifiés

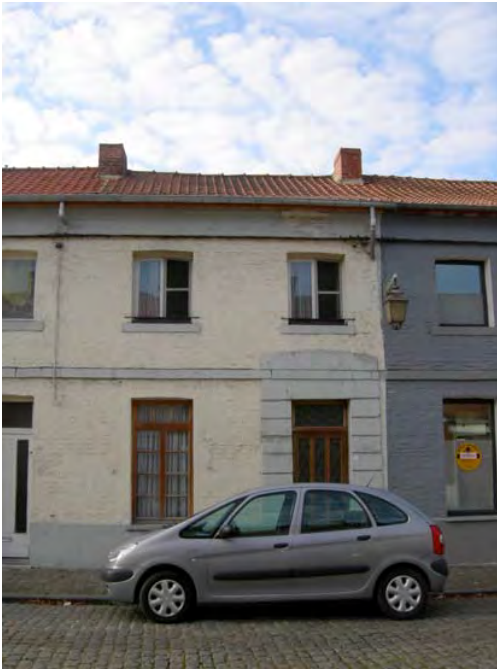
Prise de vue n° 2942 du : 13/11/08

Remarques : modification des seuils au rez-de-chaussée, réparation de l'encadrement de la porte d'entrée

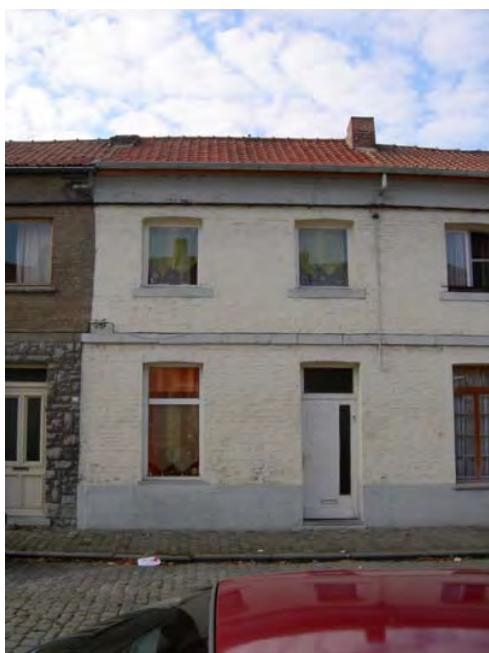
Prise de vue n° 2941 du : 13/11/08

Remarques : modification du soubassement

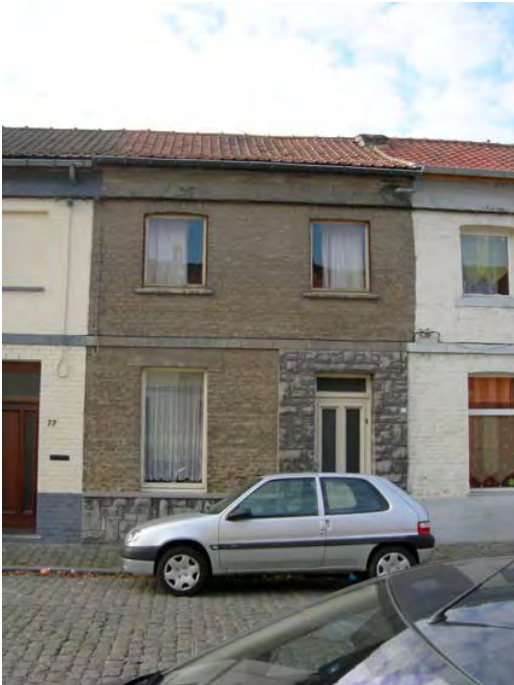
Prise de vue n° 2940 du : 13/11/08

Remarques : altération de la façade par renouvellement du parement et modification des matériaux, seuils modifiés

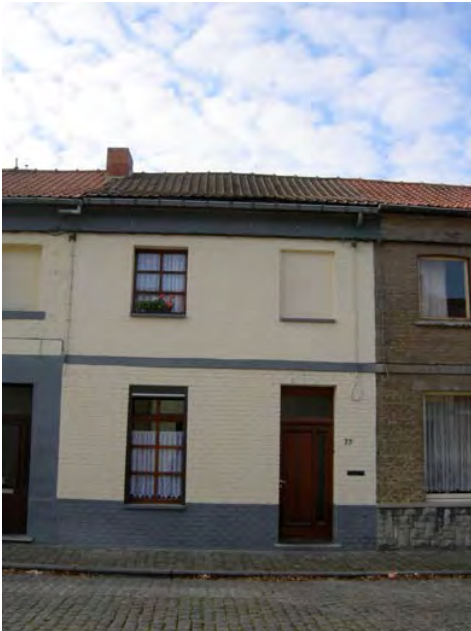
Prise de vue n° 2939 du : 13/11/08

Remarques : altération de la façade par modification des baies, présence d'un trompe l'œil, modification des seuils

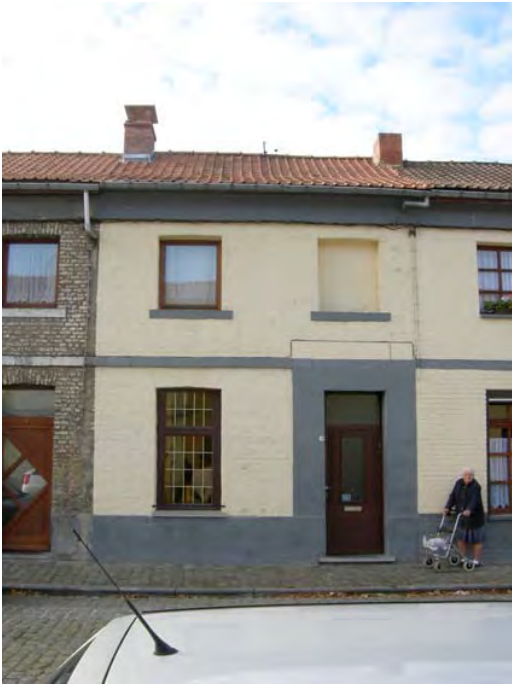
Prise de vue n° 2938 du : 13/11/08

Remarques : seuils du rez-de-chaussée modifiés, présence d'un trompe l'œil à l'étage, corniche surélevée

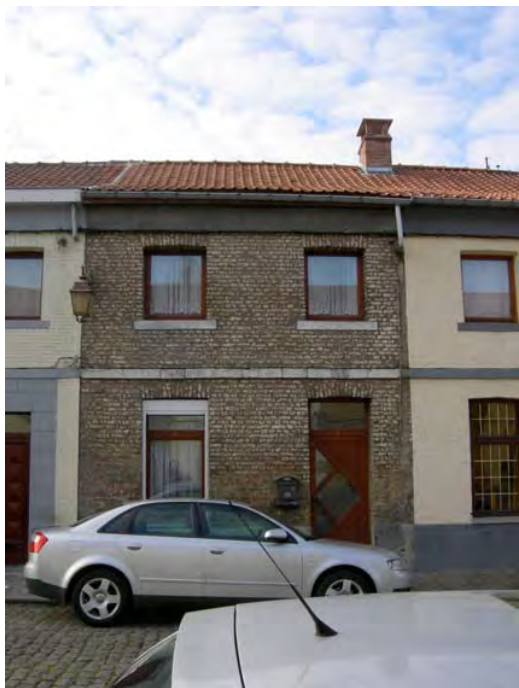
Prise de vue n° 2937 du : 13/11/08

Remarques : présence de corniche surélevée, de volet au rez-de-chaussée

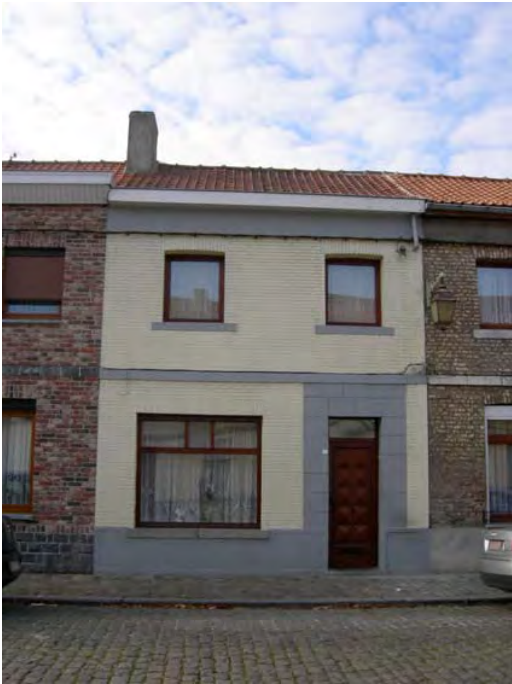
Prise de vue n° 2936 du : 13/11/08

Remarques : altération de la façade, modification de la baie, présence d'une corniche saillante ne participant pas à la continuité et la qualité de l'espace-rue

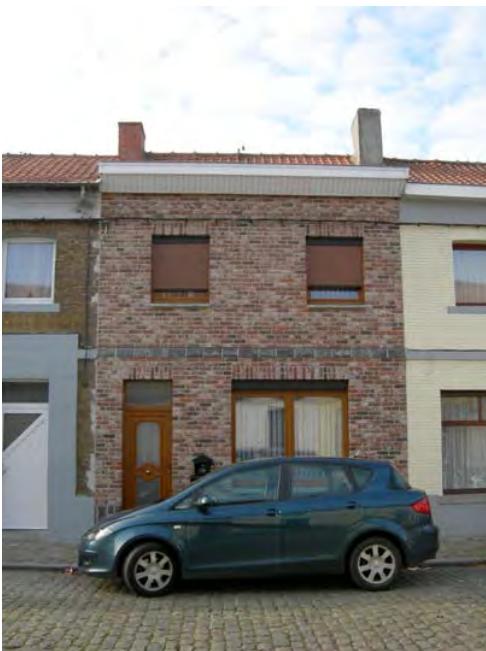
Prise de vue n° 2935 du : 13/11/08

Remarques : altération complète de la façade, présence d'une corniche saillante ne participant pas à la qualité et la continuité de l'espace-rue

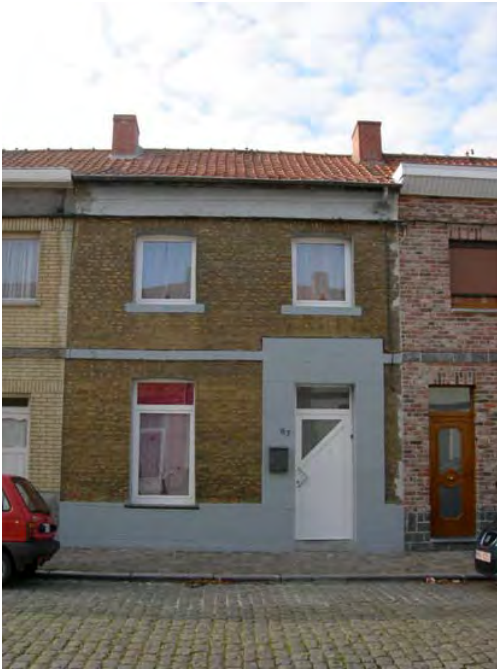
Prise de vue n° 2934 du : 13/11/08

Remarques : modification du seuil de la fenêtre au rez-de-chaussée

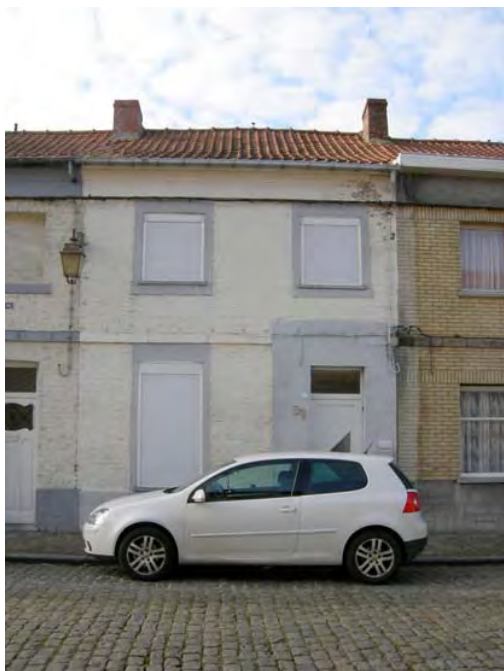
Prise de vue n° 2932 du : 13/11/08

Remarques : présence de volets fermés

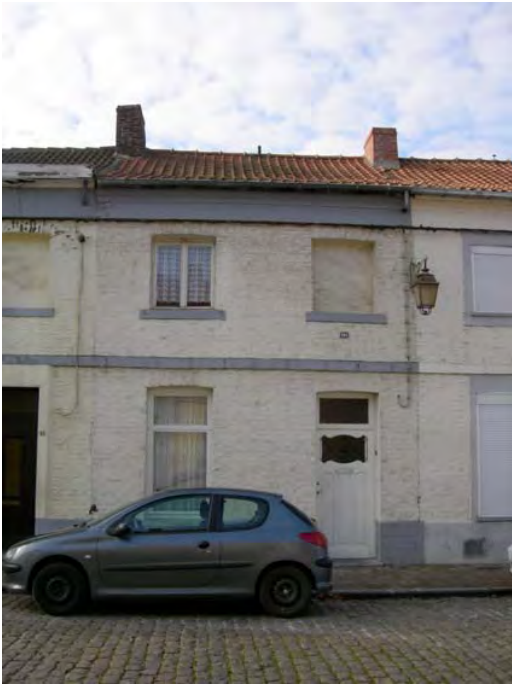
Prise de vue n° 2931 du : 13/11/08

Remarques : présence d'une fenêtre à l'étage en trompe l'œil,

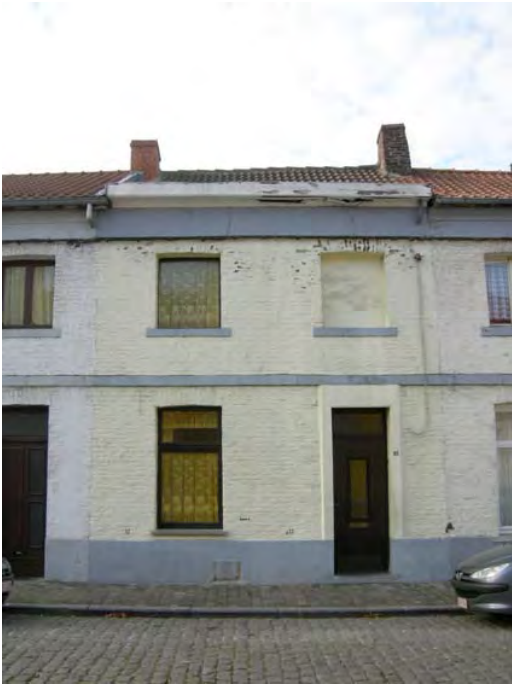
Prise de vue n° 2930 du : 13/11/08

Remarques : présence d'un trompe l'œil, altération de l'encadrement de la porte, modification des seuils situés au rez-de-chaussée, présence d'une corniche en bois qui altère la continuité de l'espace-rue

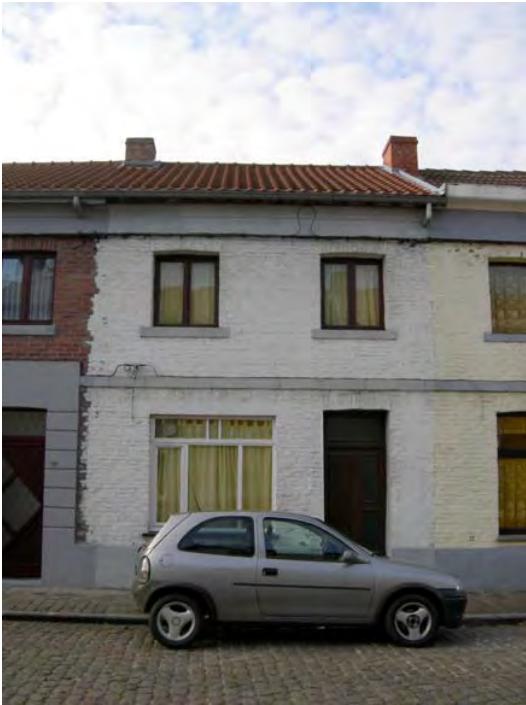
Prise de vue n°2929 du : 13/11/08

Remarques : altération de la façade par agrandissement de la baie au rez-de-chaussée

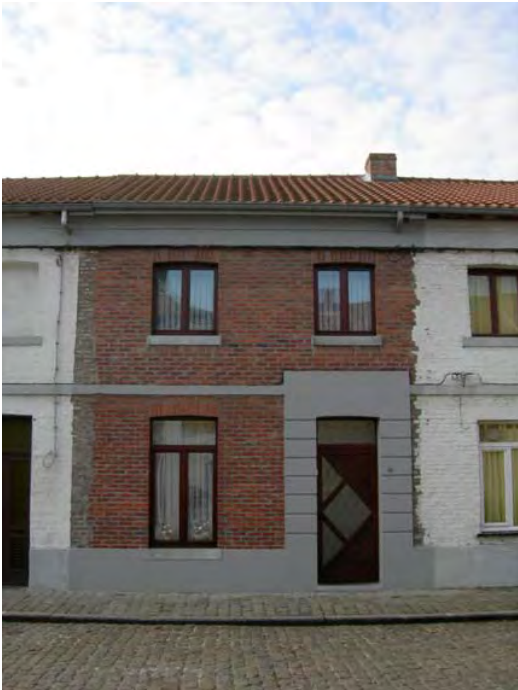
Prise de vue n° 2928 du : 13/11/08

Remarques : néant

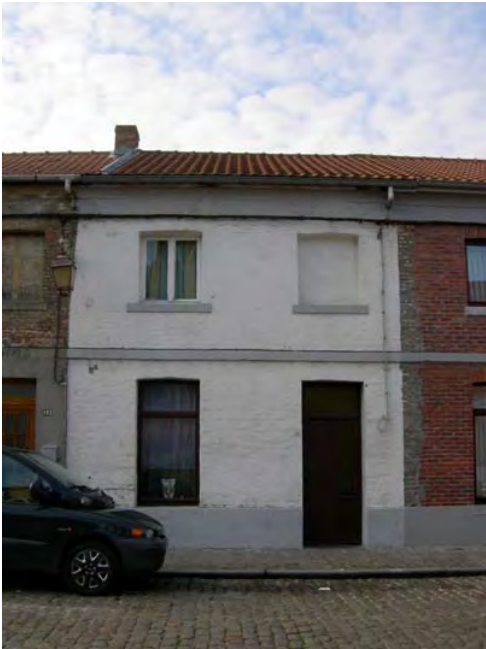
Prise de vue n° 2927 du : 13/11/08

Remarques : présence à l'étage d'un trompe l'œil, seuils du rez-de-chaussée modifiés

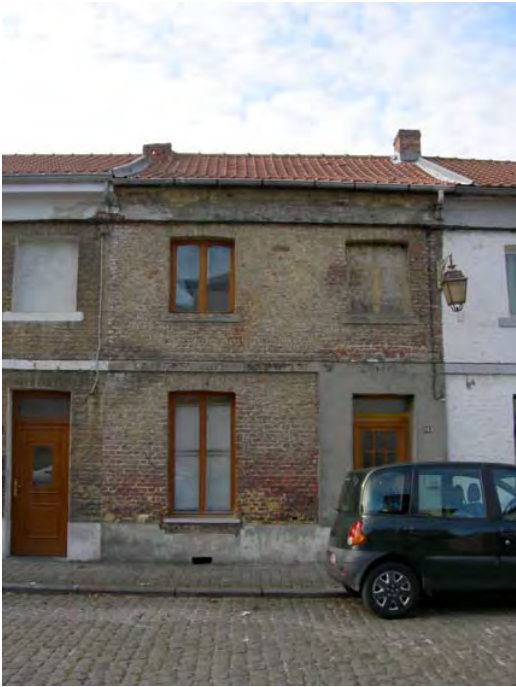
Prise de vue n° 2926 du : 13/11/08

Remarques : présence d'un trompe l'œil peint à l'étage, seuils modifiés au rez-de-chaussée et garniture de porte modifiée

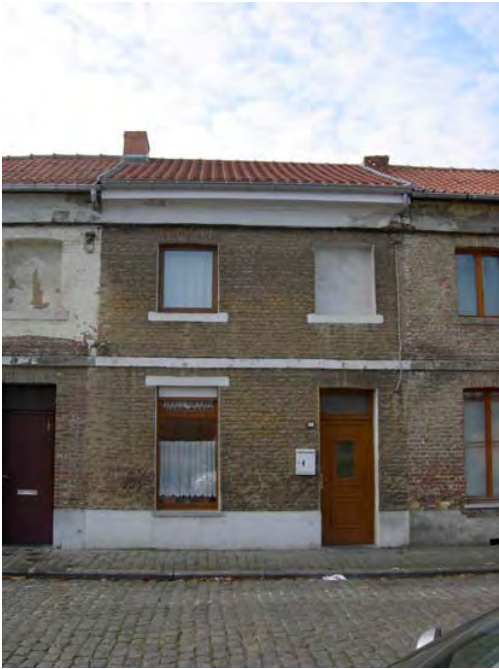
Prise de vue n° 2925 du : 13/11/08

Remarques : présence d'un trompe l'œil à l'étage, seuils modifiés au rez-de-chaussée

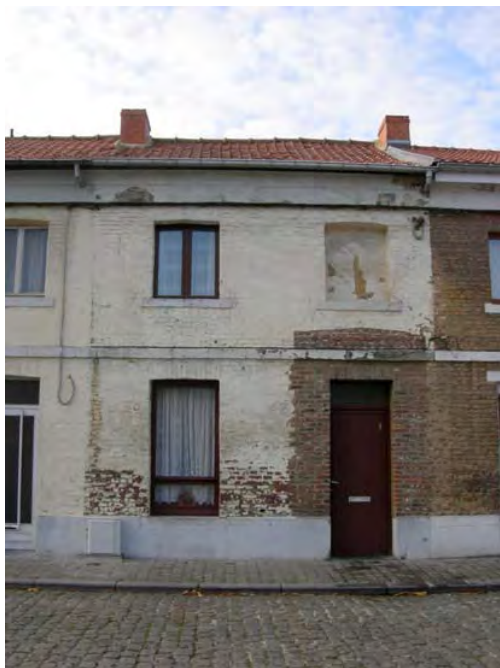
Prise de vue n° 2924 du : 13/11/08

Remarques : présence d'un trompe l'œil à l'étage, seuil de porte modifié

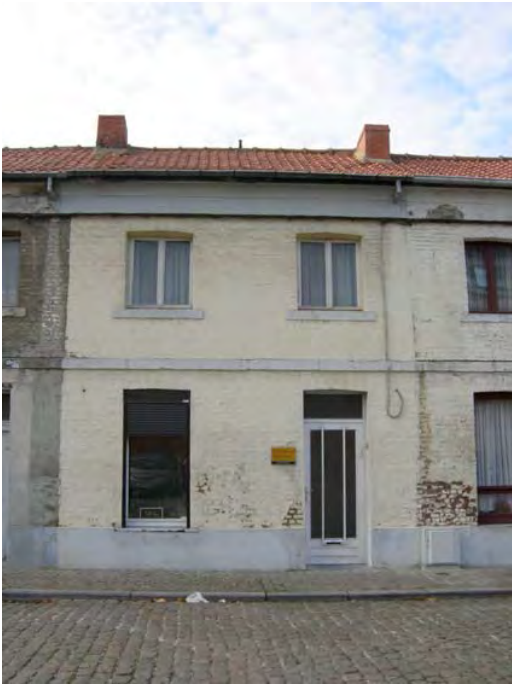
Prise de vue n° 2923 du : 13/11/08

Remarques : seuils de portes modifiés

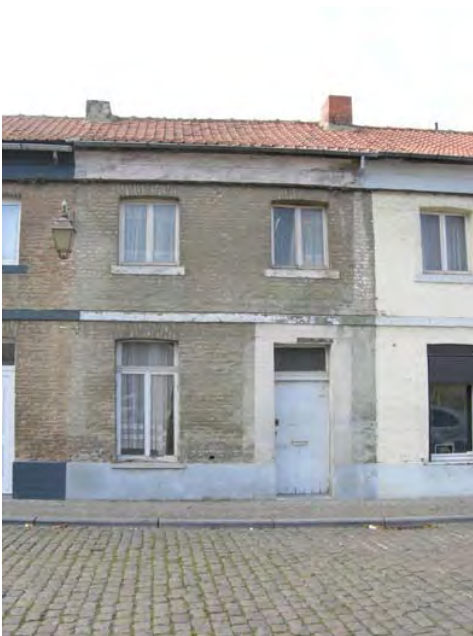
Prise de vue n°2922 du : 13/11/08

Remarques : seuils du rez-de-chaussée modifiés

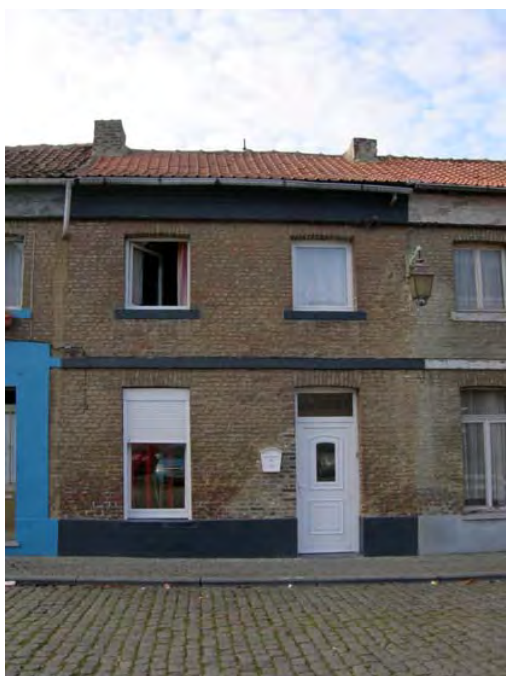
Prise de vue n° 2921 du : 13/11/08

Remarques : seuils du rez-de-chaussée modifiés, présence d'un bandeau,

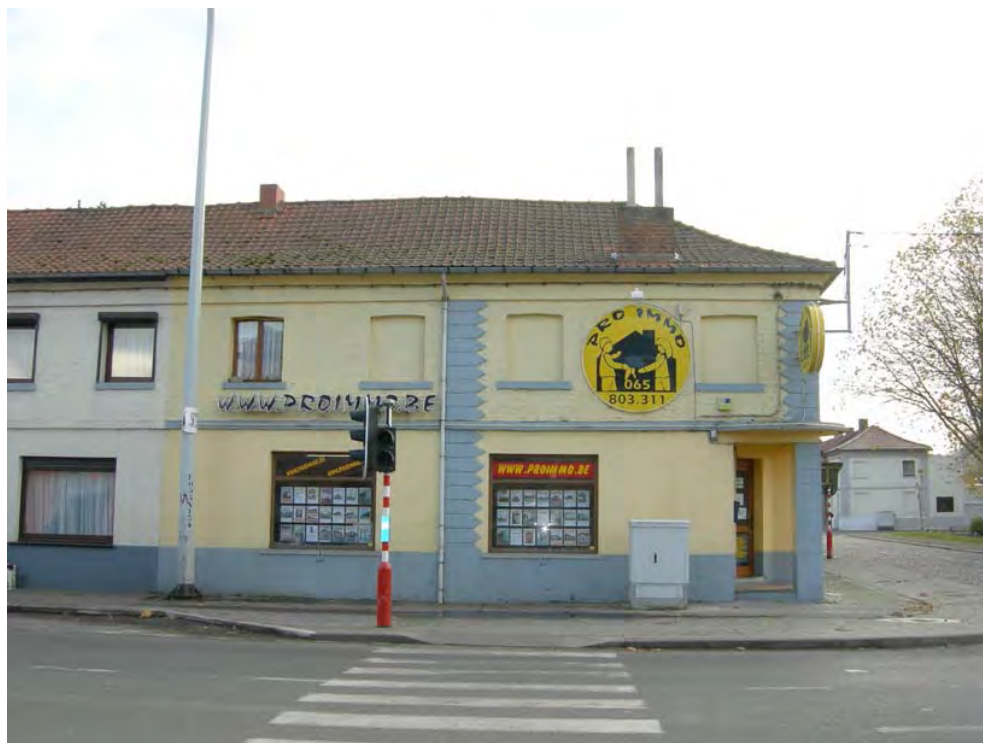
Prise de vue n° 3068 du : 13/11/08

Remarques : altération du pignon, modification des baies, présence de trompe-l'œil

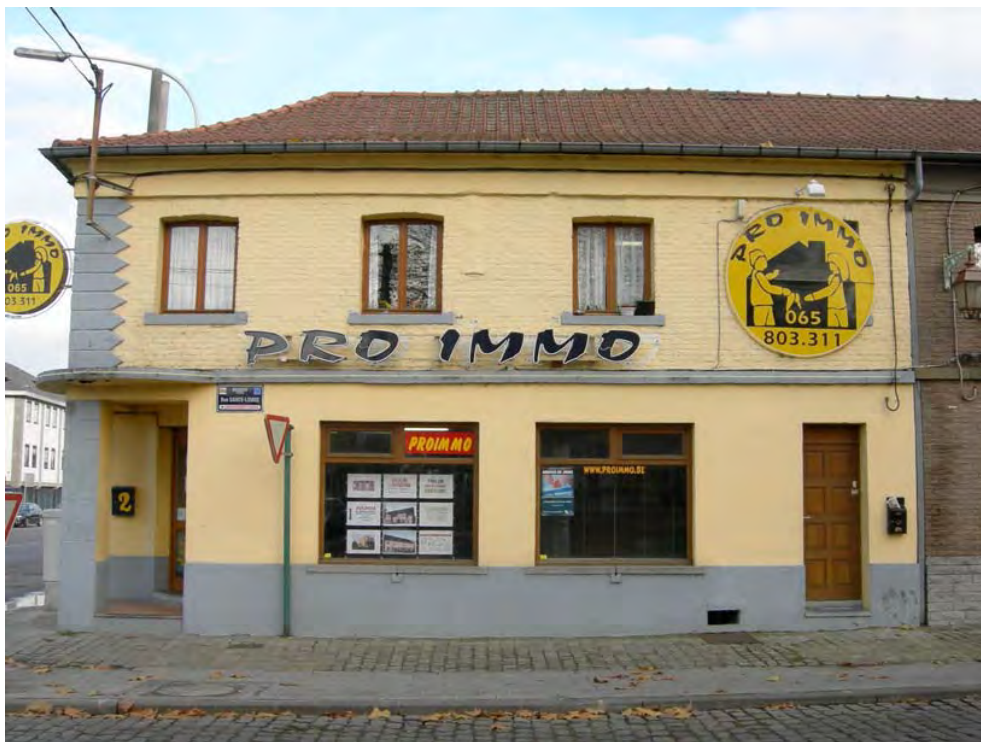
Prise de vue n° 3066 du : 13/11/08

Remarques : rez-de-chaussée commercial, altération du rythme de la façade par l'agrandissement des baies

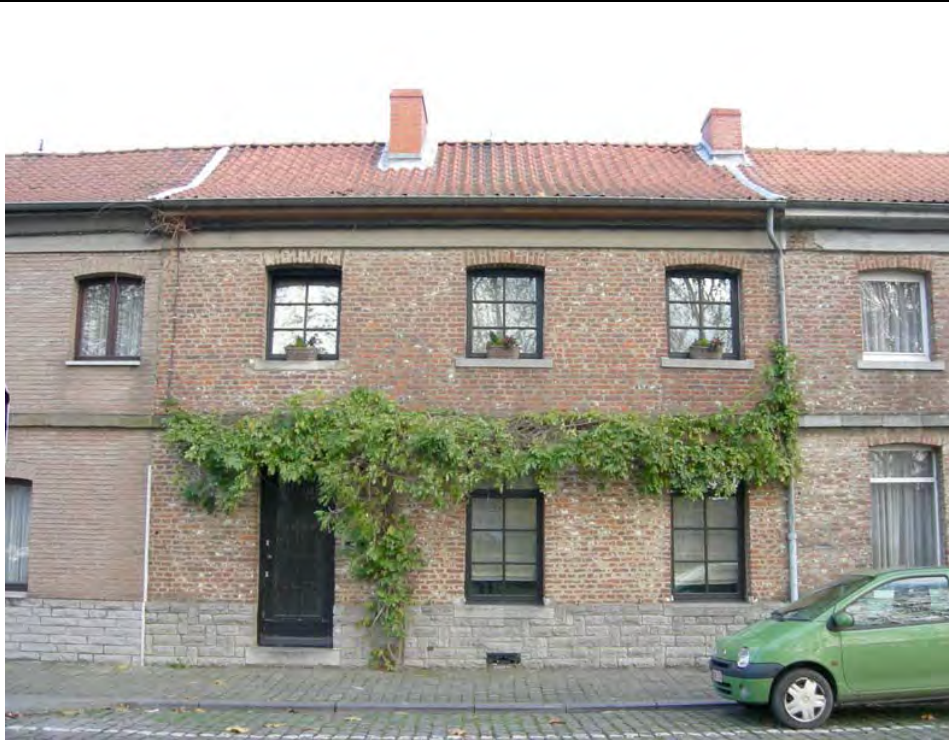
Prise de vue n° 3064 du : 13/11/08

Remarques : modification des soubassement

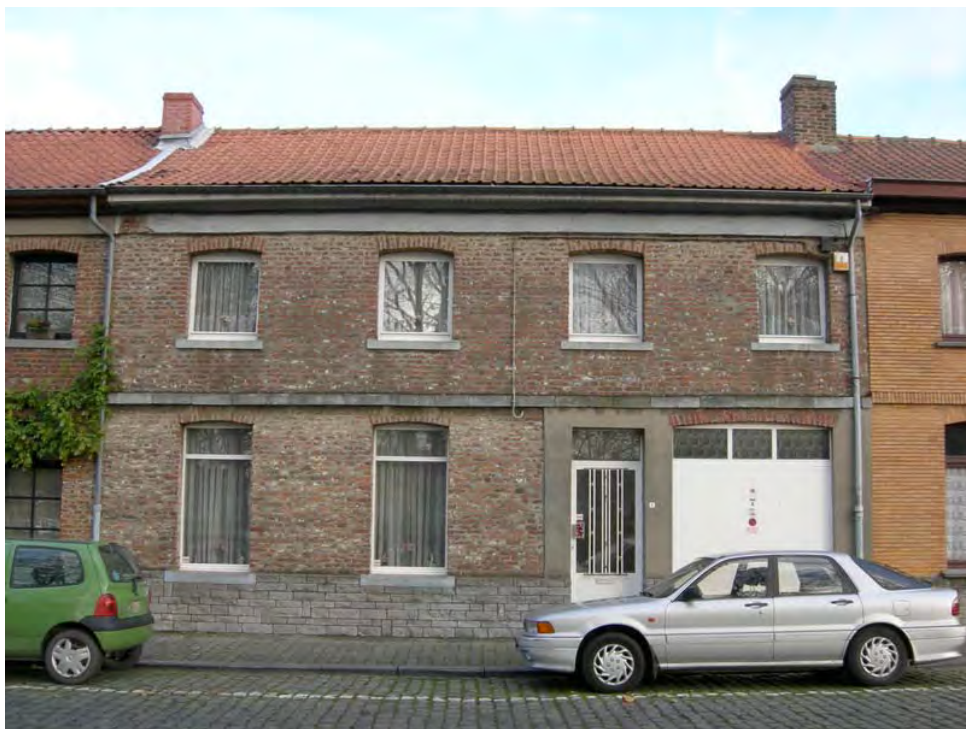
Prise de vue n° 3063 du : 13/11/08

Remarques : 4 travées, modification des soubassements, altération du rythme de la façade par la pose d'une porte de garage, modification des seuils de fenêtres à l'étage

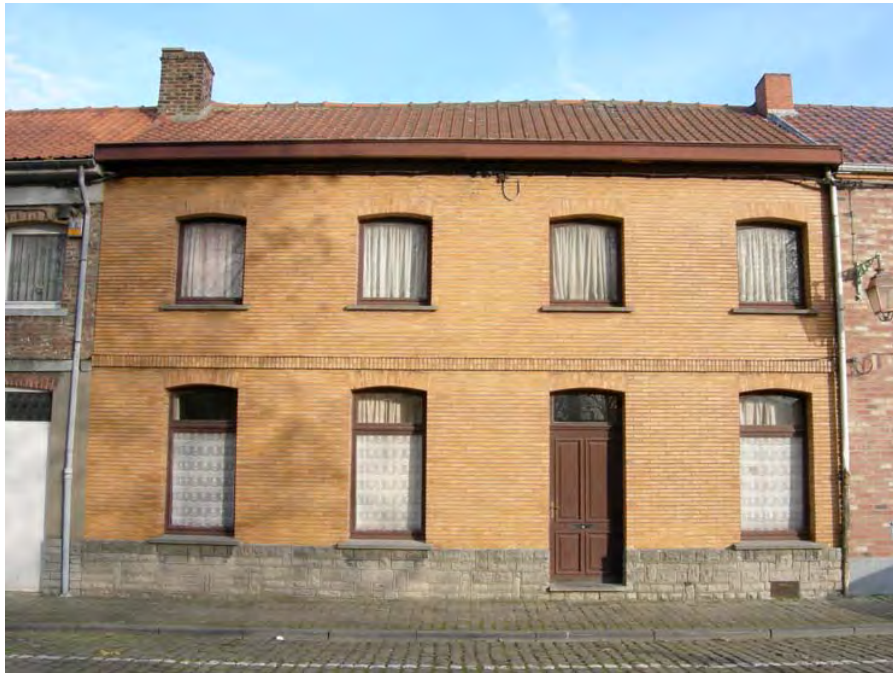
Prise de vue n° 3062 du : 13/10/08

Remarques : altération totale de la façade

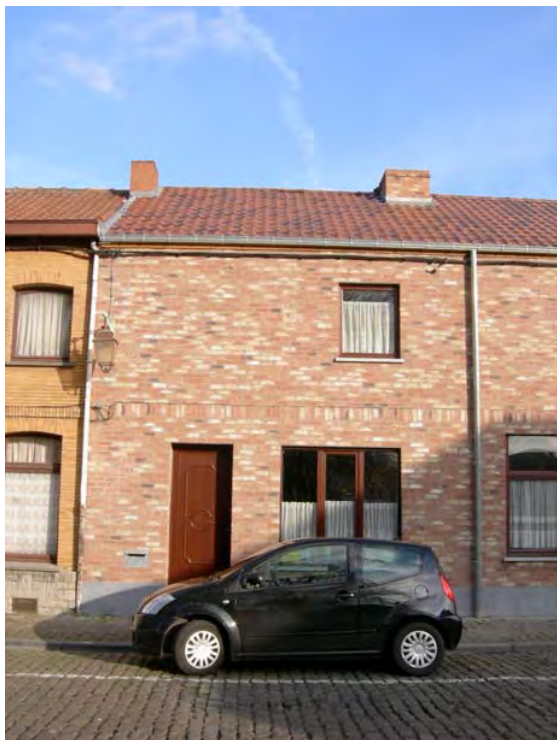
Prise de vue n° 3061 du : 13/11/08

Remarques : altération totale de la façade

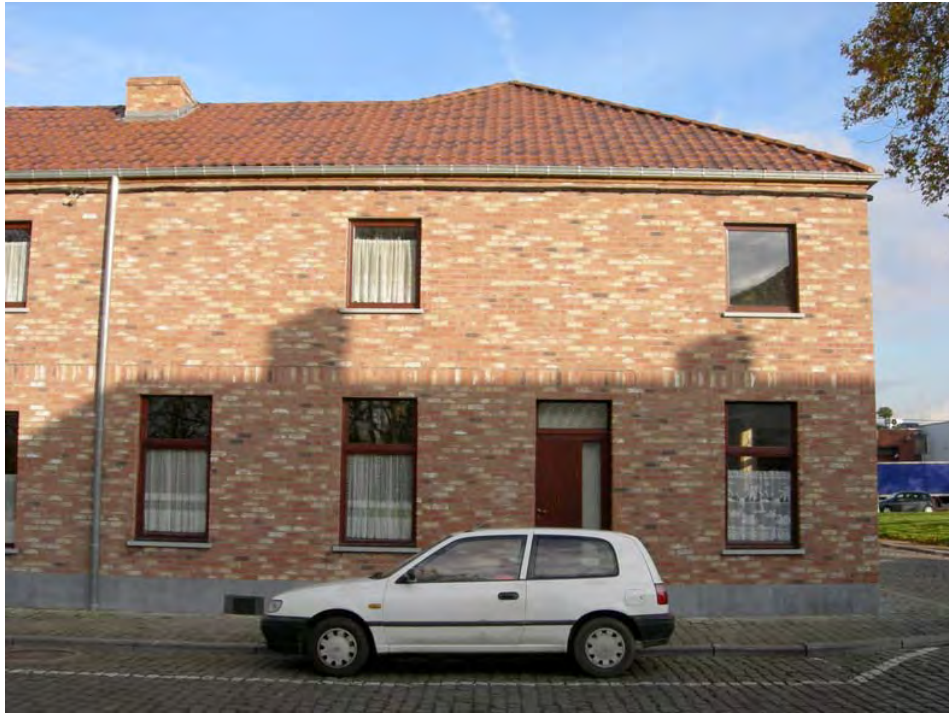
Prise de vue n° 3060 du : 13/11/08

Remarques : altération de la façade, modification des baies, seuils et soubassements et modification du matériau de parement

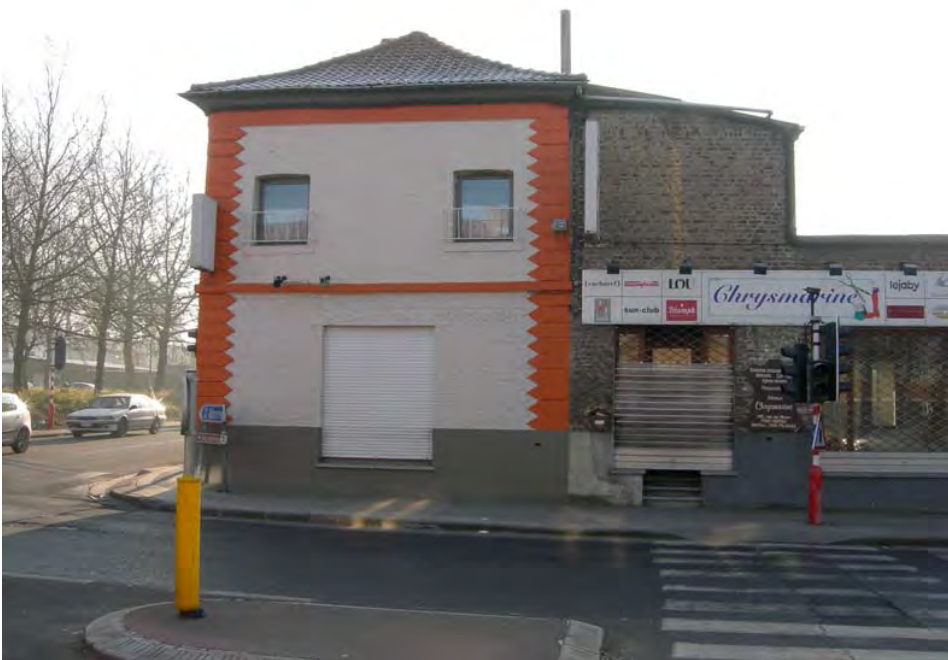
Prise de vue n° 4739 du : 30/12/08

Remarques : altération du pignon, bossage en ciment sur brique

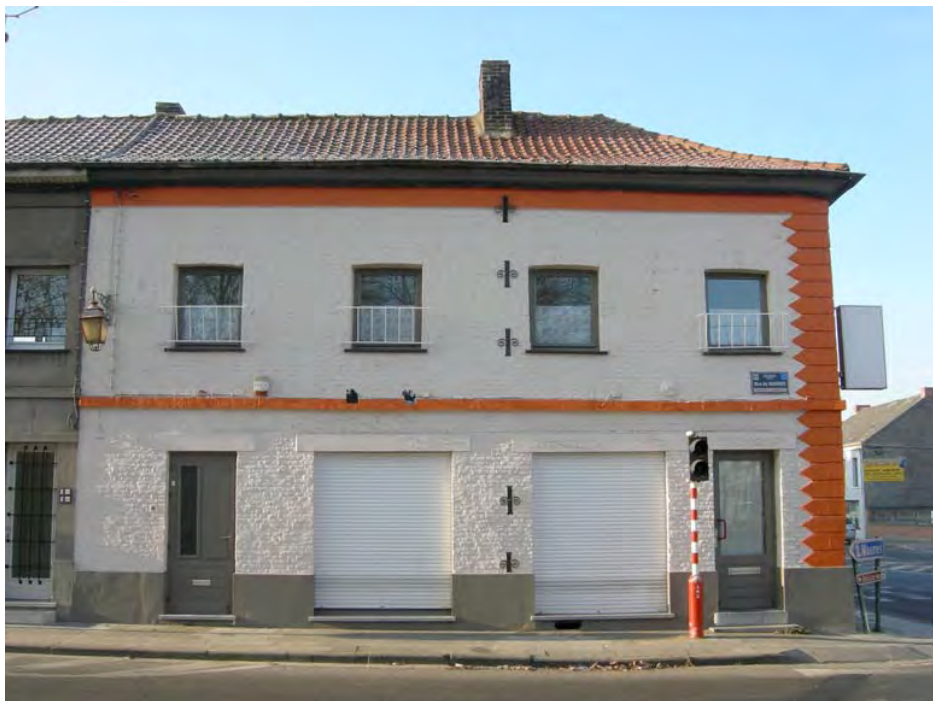
Prise de vue n°4738 du : 30/12/08

Remarques : altération de la façade, modification des baies, bossage préservé

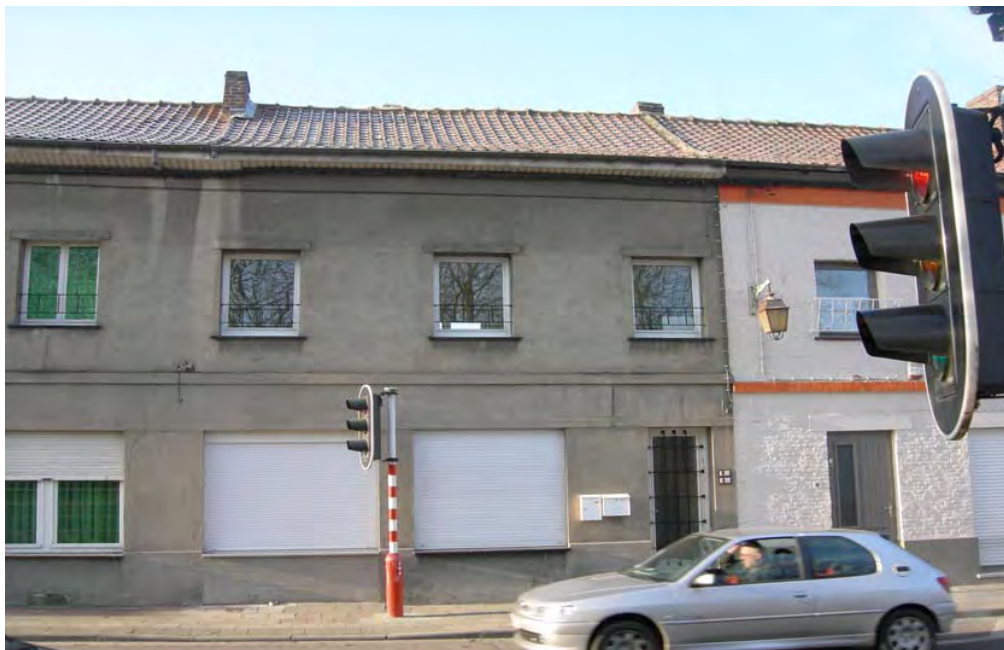
Prise de vue n° 4737 du : 30/12/08

Remarques : altération de la façade, modification des baies, seuils et parement

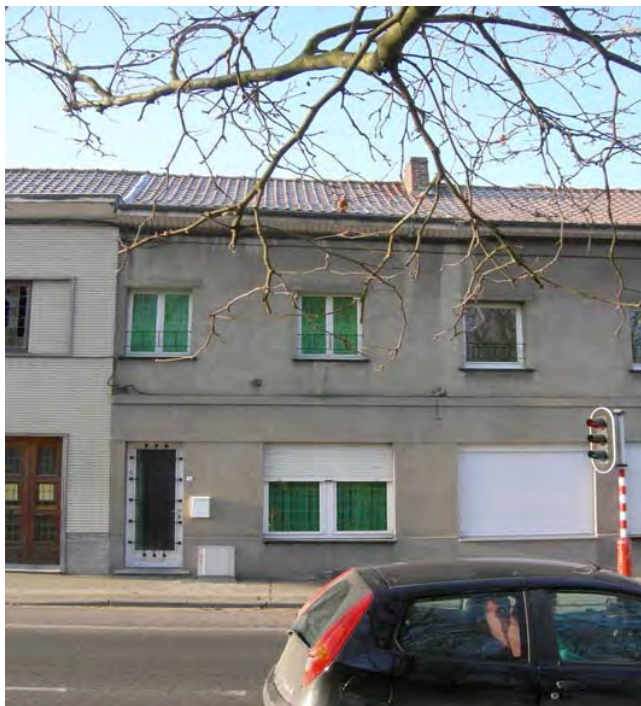
Prise de vue n° 4736 du : 30/12/08

Remarques : altération de la façade, modification des baies, des seuils et du parement

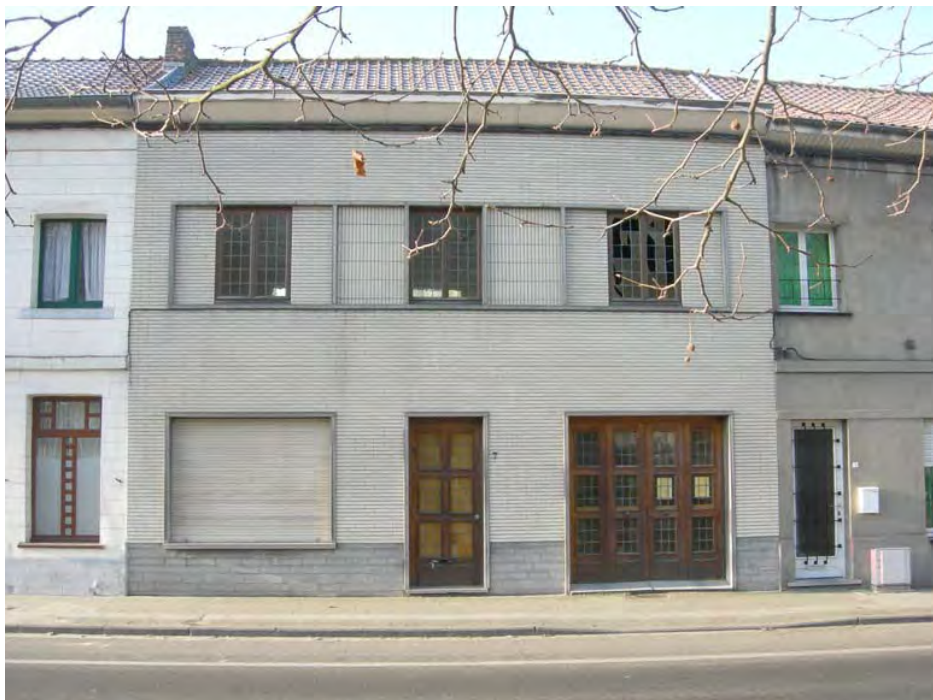
Prise de vue n° 4735 du : 30/12/08

Remarques : altération de la façade, modification des baies, absence de rythme, modification du matériau de parement, ne participe pas à la continuité de l'espace-rue

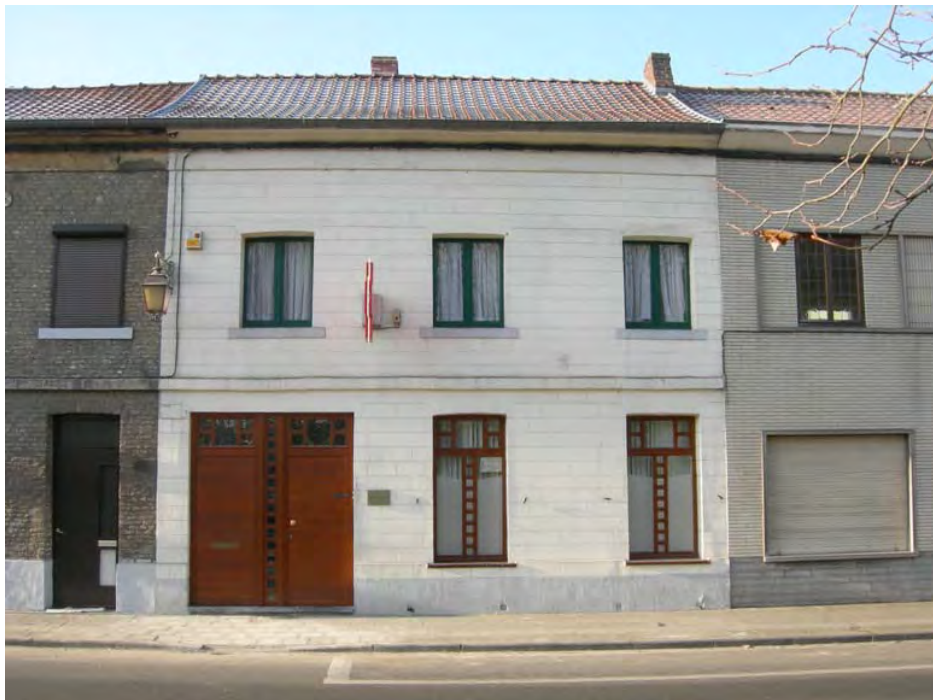
Prise de vue n° 4734 du : 30/12/08

Remarques : altération de la façade, présence d'une double porte, modification des seuils du rez-de-chaussée et pose d'une enseigne

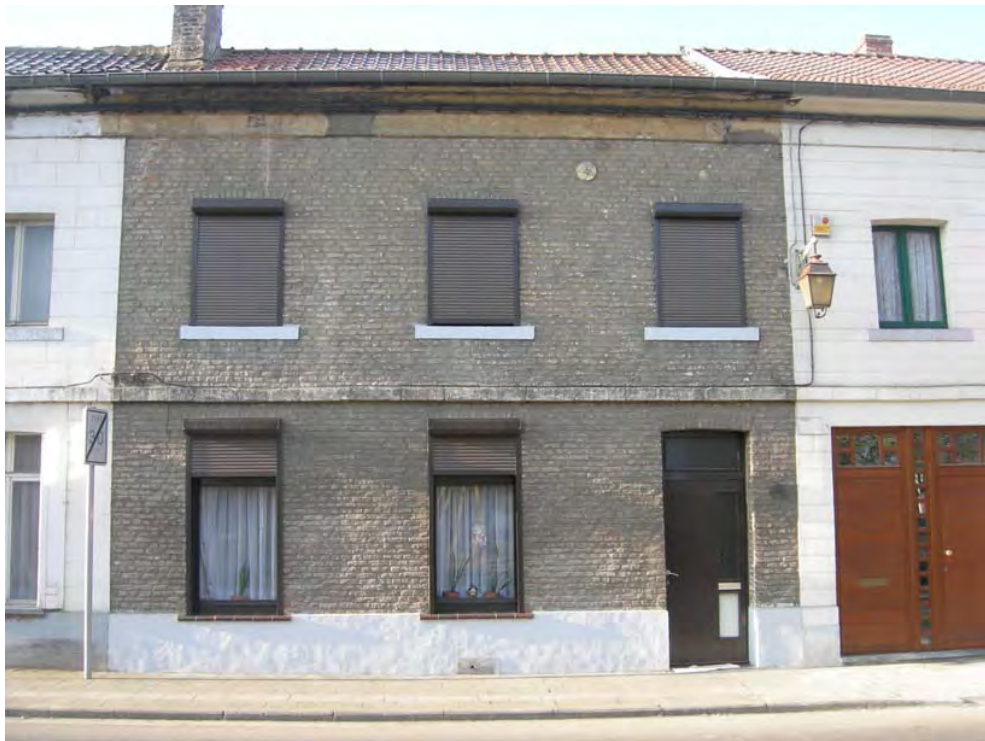
Prise de vue n° 4733 du : 30/12/08

Remarques : modifications des seuils du rez-de-chaussée, présence de volets à caisson, corniche en mauvais état

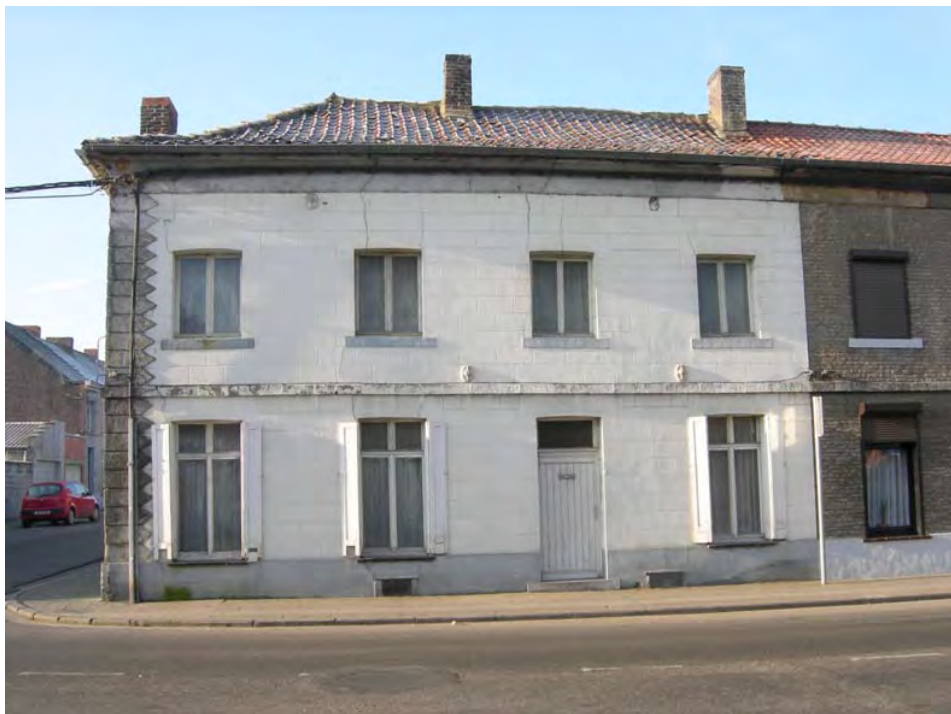
Adresse : 7301 BOUSSU – Place Saint Henri, n° 13

Remarques : modification des seuils, pose de volets sur le rez-de-chaussée, présence de fissures, tassement de la façade

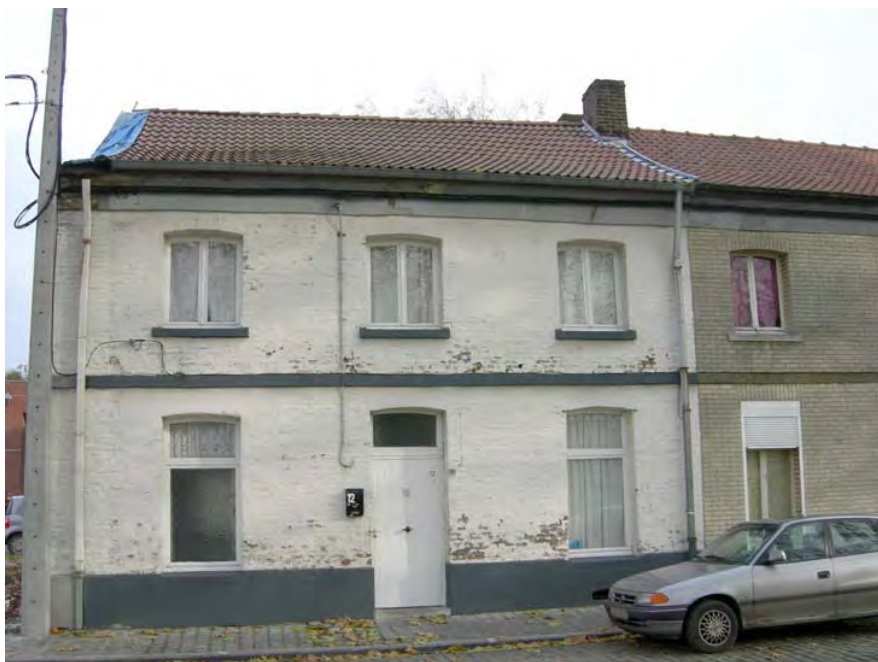
Prise de vue n° 3134 du : 13/11/08

Remarques : pignon mis à nu, la façade présente 3 travées, le soubassement à été modifié

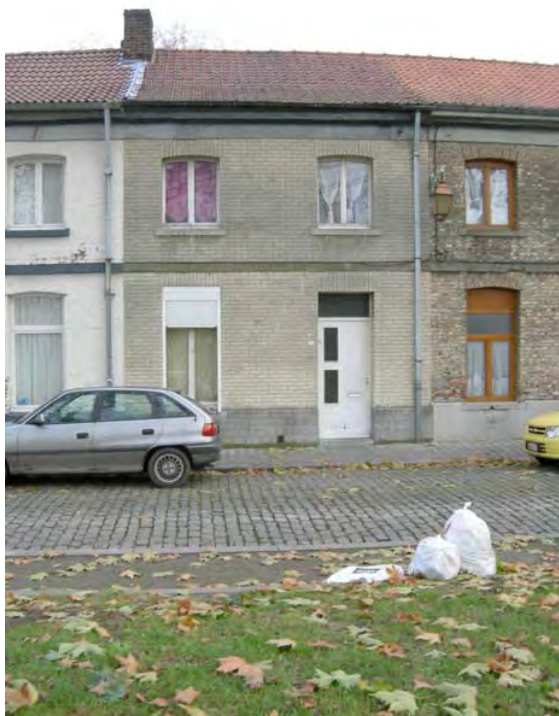
Prise de vue n° 3135 du : 13/11/08

Remarques : altération de la façade par les baies et le matériau de parement,

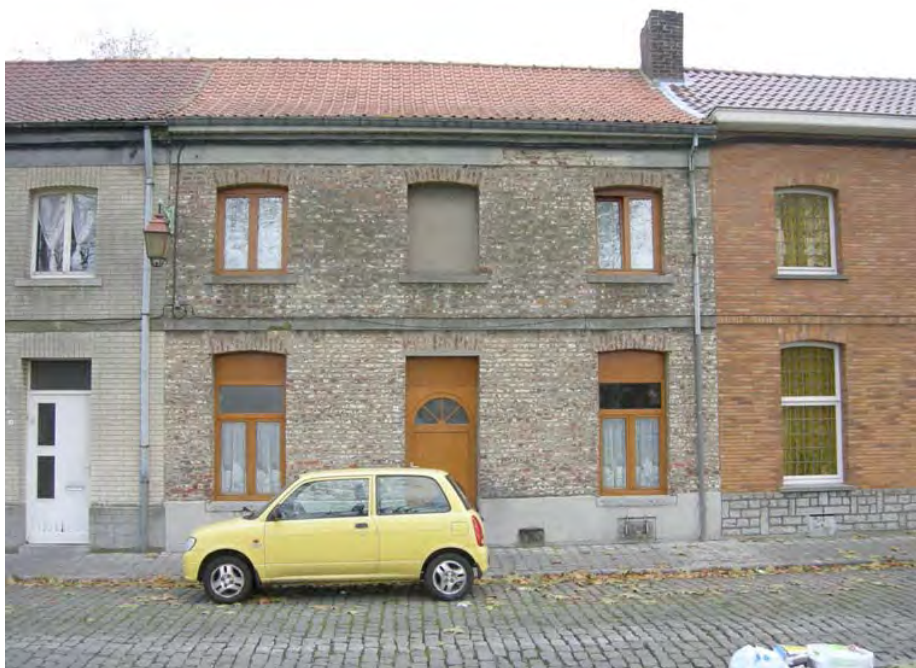
Prise de vue n° 3137 du : 13/11/08

Remarques : modification des soubassements et pose d'un linteau dans l'encadrement de la porte, bandeau à rénover

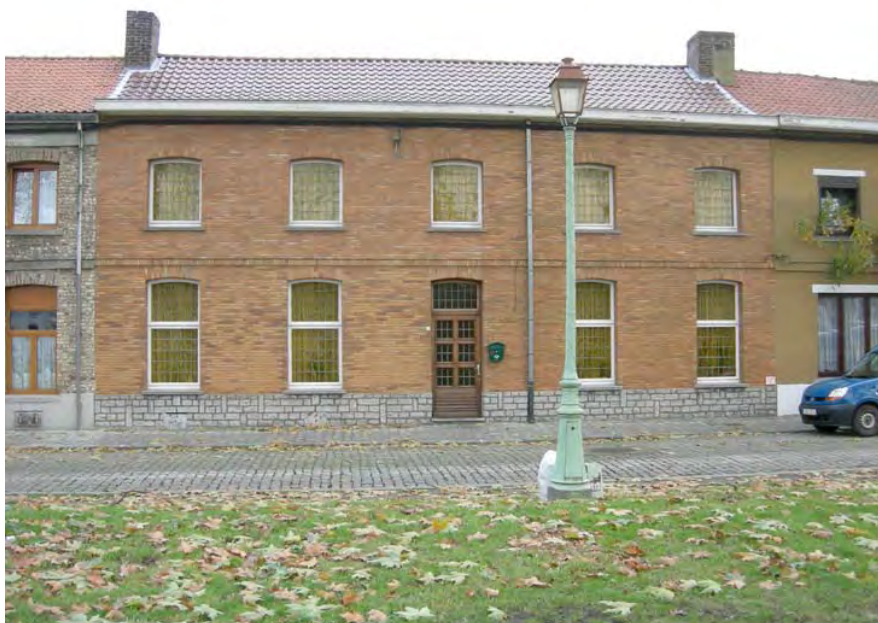
Prise de vue n° 3138 du : 13/11/08

Remarques : modification de la brique de parement et du soubassement, la corniche saillante ne participe pas à la qualité de l'espace-rue

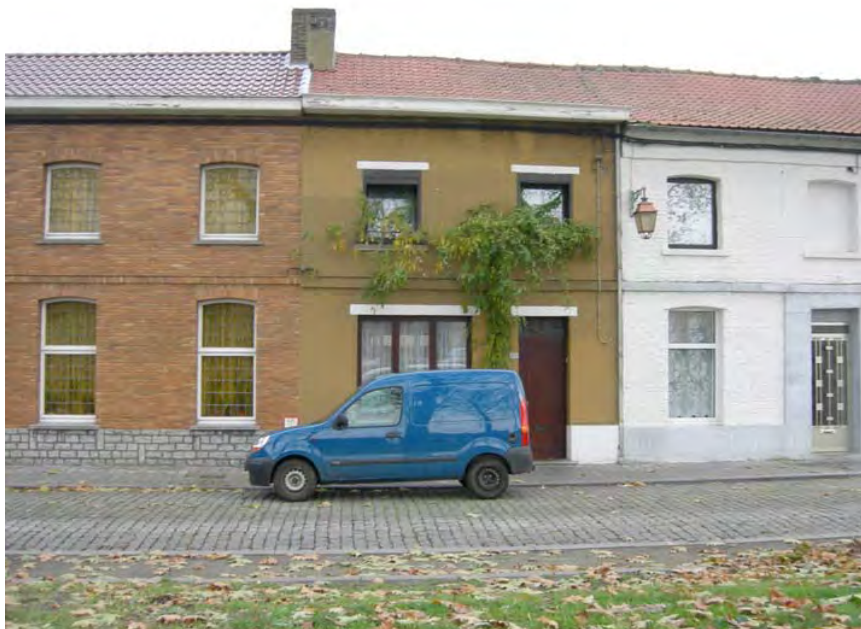
Prise de vue n° 3139 du : 13/11/08

Remarques : altération de la façade par la modification du matériau de parement et des baies, présence de linteaux, la corniche saillante ne participe pas à la continuité et la qualité de l'espace-rue
