PRÉSENTATION GÉNÉRALE

RÉGION WALLONNE
BELGIQUE

La Belgique propose d'inscrire sur la liste du patrimoine mondial quatre sites historiques liés à l'exploitation du charbon : Grand-Hornu, Bois-du-Luc et Bois du Cazier en Province de Hainaut ; Blegny-Mine en Province de Liège. Ces quatre sites, tributaires des mêmes conditions géologiques, couvrent la même tranche chronologique et se complètent thématiquement de manière à former un véritable polyptyque.

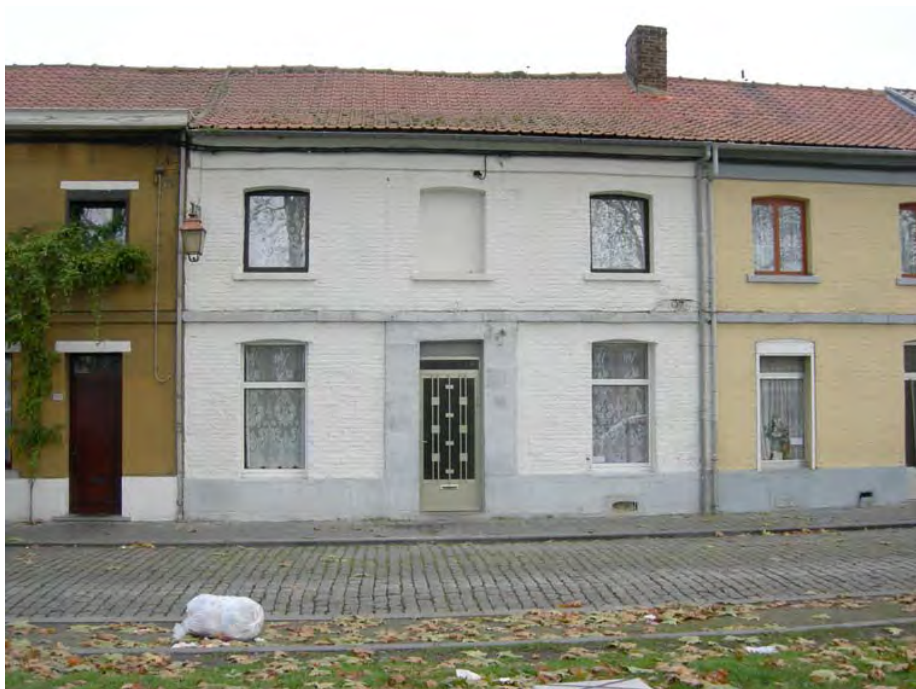
Prise de vue n° 3140 du : 13/11/08

Remarques : présence d'un trompe l'œil, affaissement de la façade au niveau du cordon, la mixité des matériaux pour les huisseries ne participe pas à l'harmonie de la façade

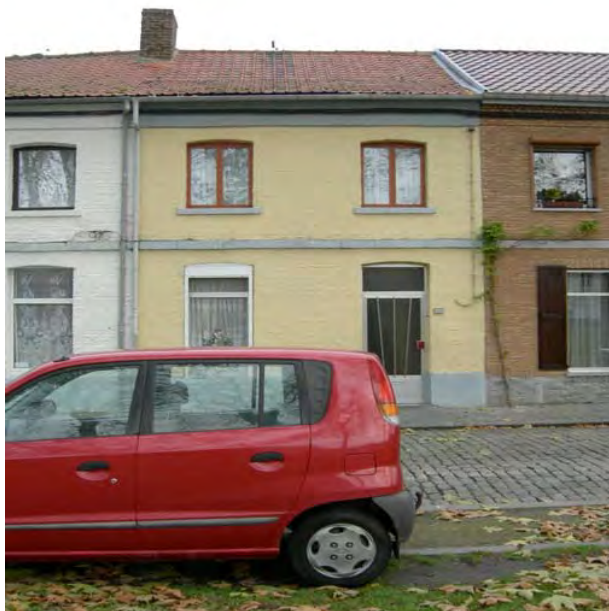
Prise de vue n° 3141 du : 13/11/08

Remarques : seuils modifiés, brique peinte

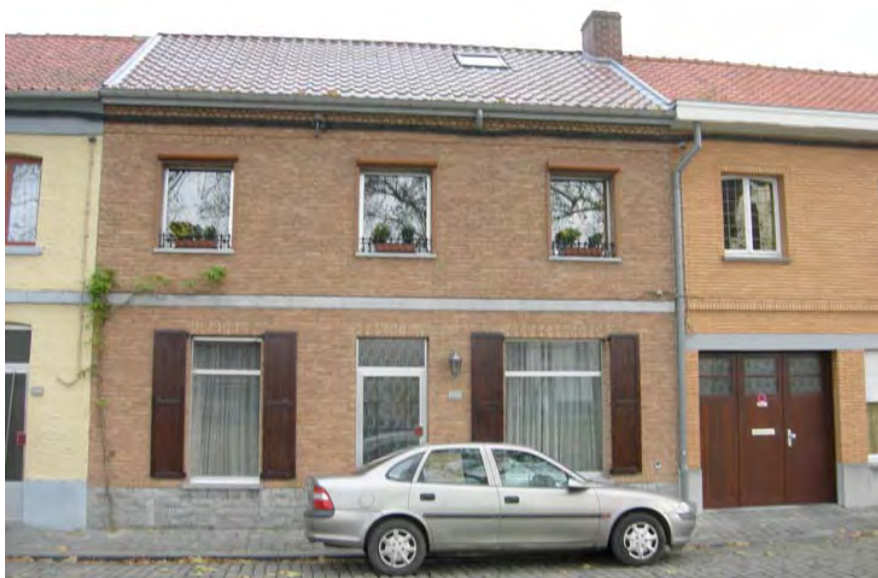
Prise de vue n° 3142 du : 13/11/08

Remarques : 3 travées, altération au niveau du rez-de-chaussée, modification des baies et du rythme de la façade

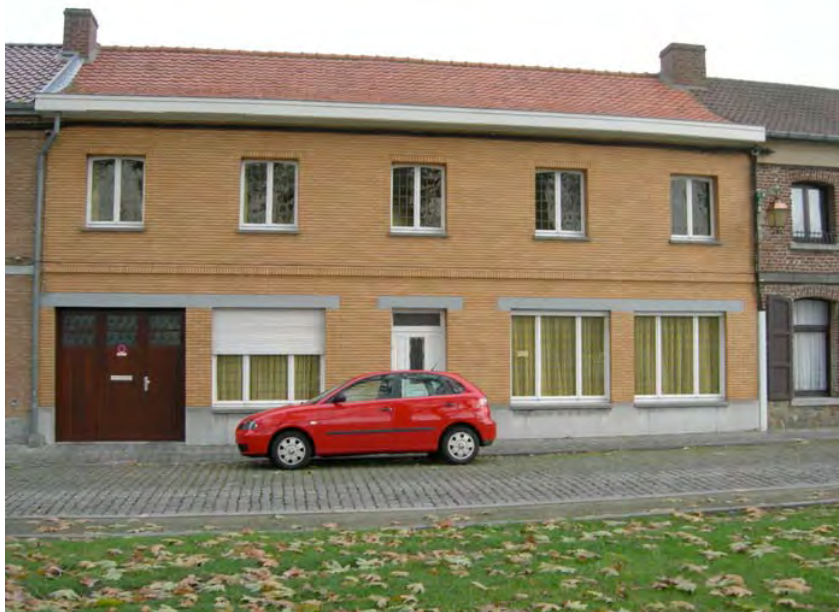
Prise de vue n° 3143 du : 13/11/08

Remarques : altération de la façade par la modification des baies

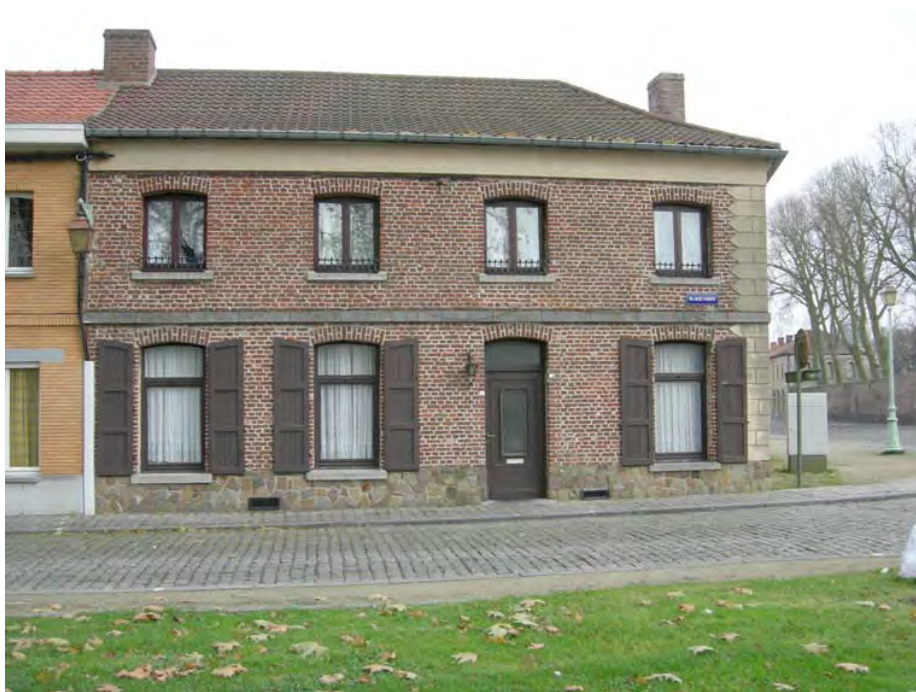
Prise de vue n° 3144 du : 13/11/08

Remarques : 4 travées, soubassement modifié, présence de volets

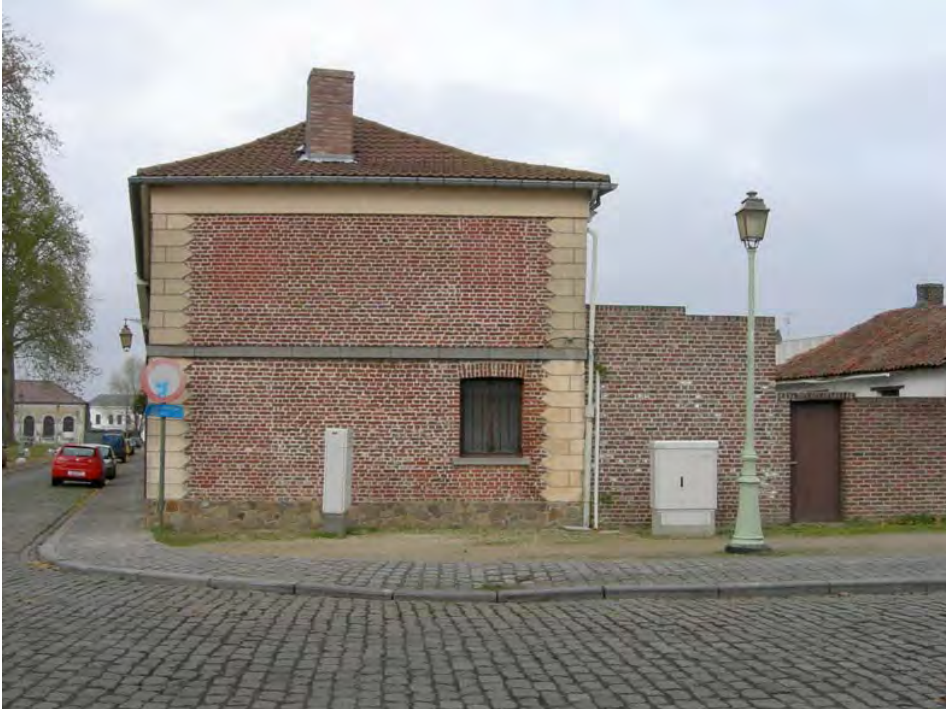
Prise de vue n° 3145 du : 13/11/08

Remarques : modification du rythme de la façade latérale, bossage des coins sur briques préservé

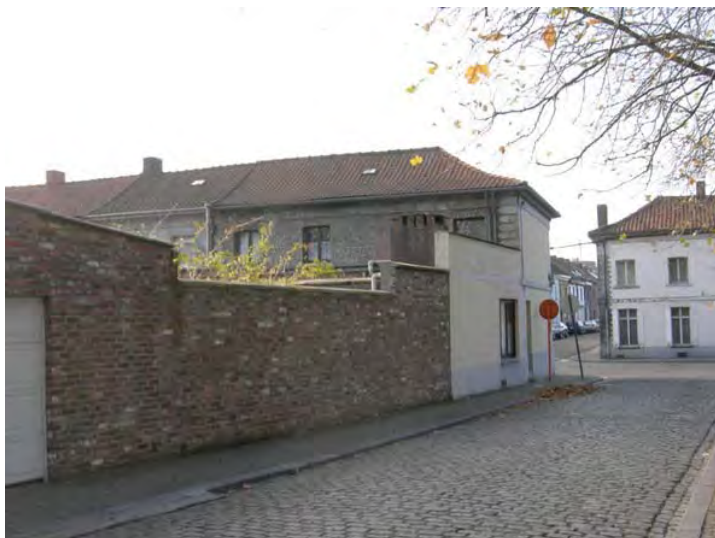
Prise de vue n° 2987 du : 13/11/08

Remarques : bossage en ciment sur briques préservé, présence de la porte d'entrée, pignon et baie à dominante non verticale

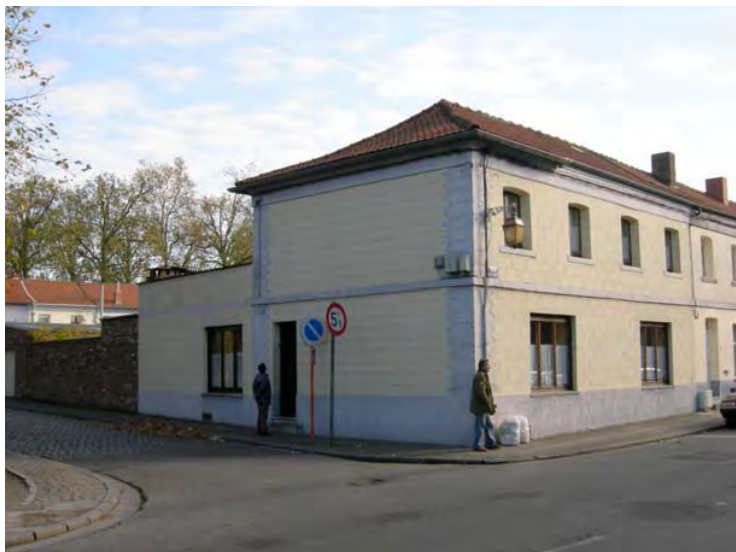
Prise de vue n° 2988 du : 13/11/08

Remarques : altération de l'organisation de la façade par le déplacement de la porte d'entrée sur le pignon gauche

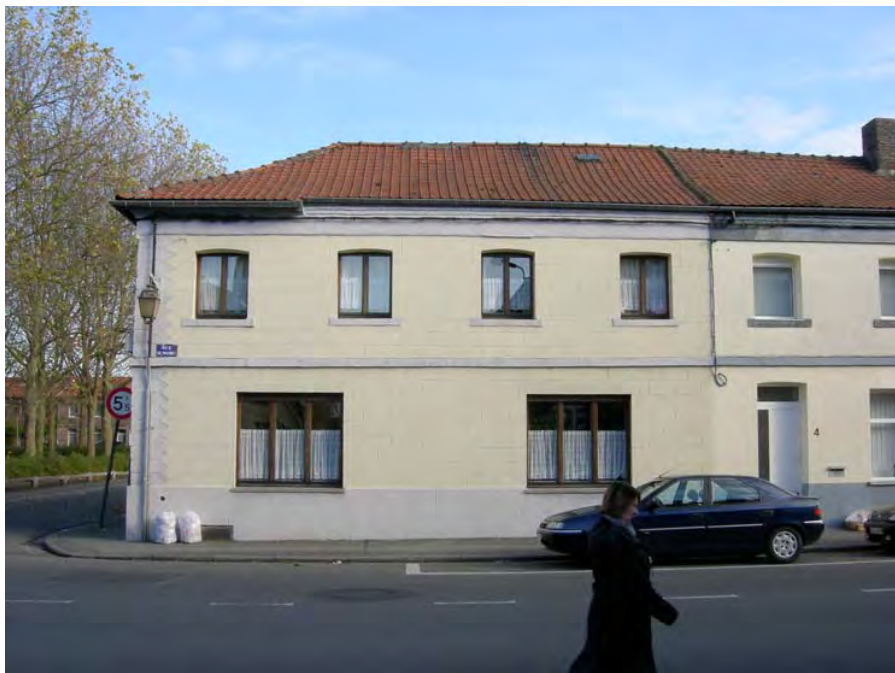
Prise de vue n° 2989 du : 13/11/08

Remarques : la transformation des baies du rez-de-chaussée ne participe pas à la qualité et la continuité de l'espace-rue

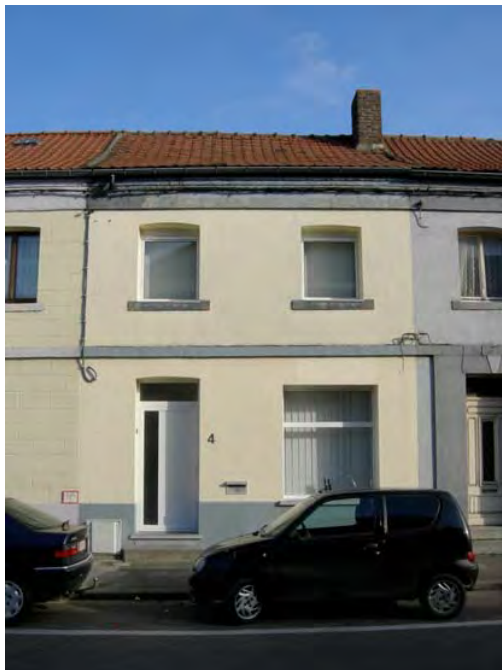
Prise de vue n° 2991 du : 13/11/08

Remarques : modification de la baie du rez-de-chaussée, parement modifié par un enduit

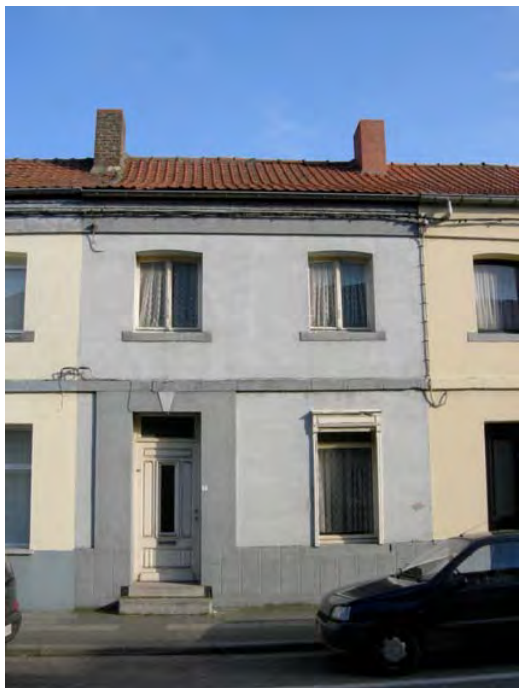
Prise de vue n° 2992 du : 13/11/08

Remarques : modification du soubassement, présence de volet sur la baie du rez-de-chaussée

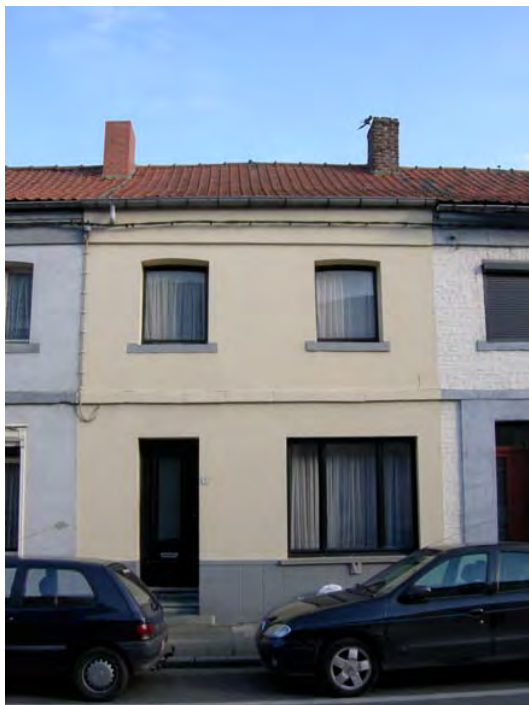
Prise de vue n° 2993 du : 13/11/08

Remarques : altération de la façade du rez-de-chaussée, enduit sur la façade

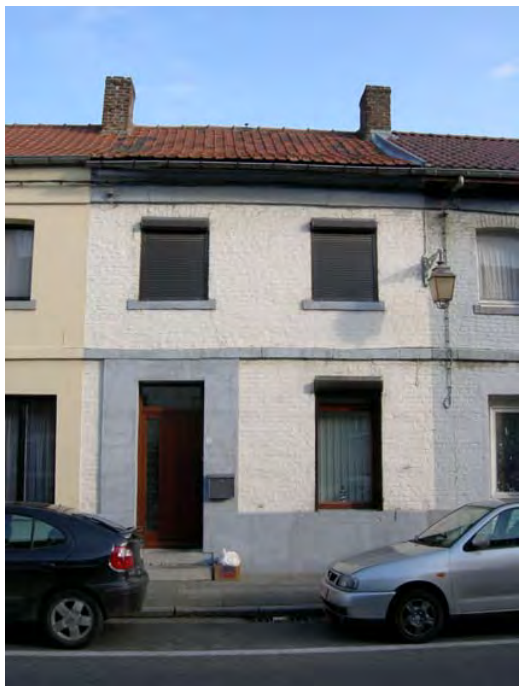
Prise de vue n°2994 du : 13/11/08

Remarques : présence de volets à caisson

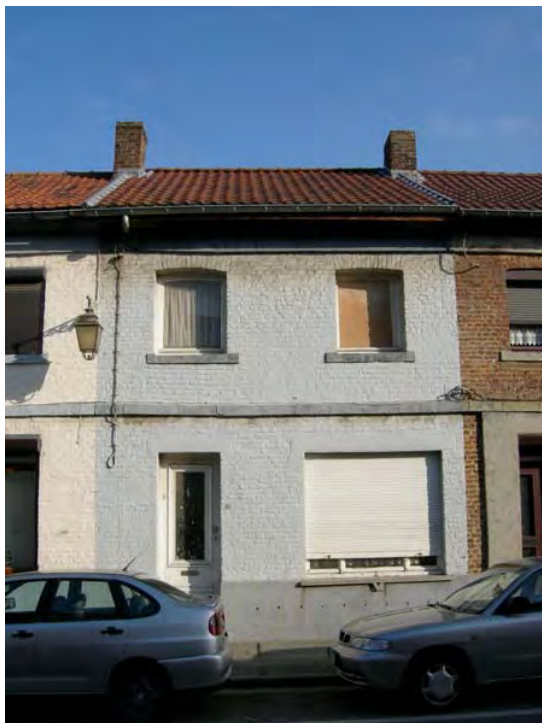
Prise de vue n° 2995 du : 13/11/08

Remarques : baie modifiée, altère le rythme vertical de la façade, ne participe pas à la qualité et la continuité de l'espace-rue

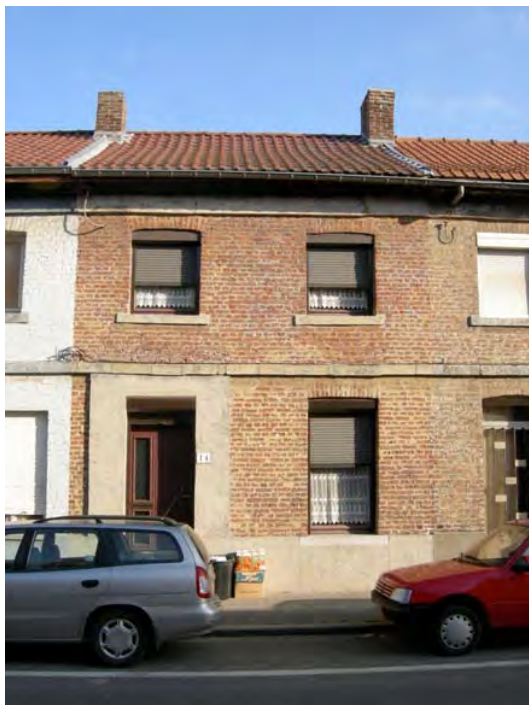
Prise de vue n° 2996 du : 13/11/08

Remarques : présence de volets à caisson, soubassement travaillé

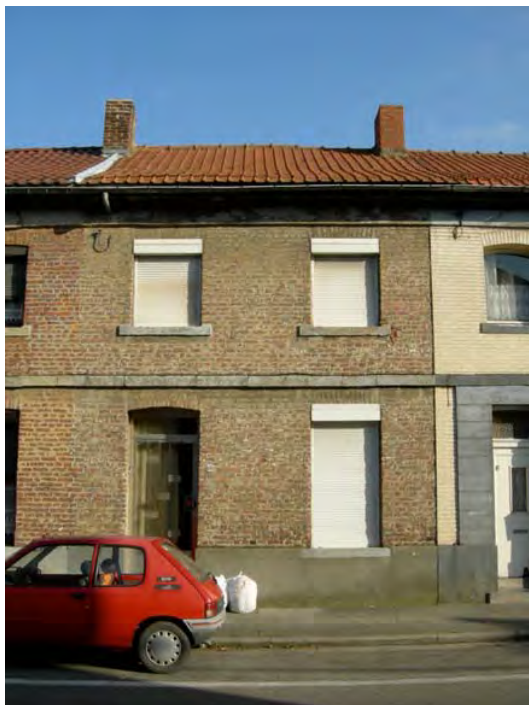
Prise de vue n° 2997 du : 13/11/08

Remarques : présence de volets à caisson

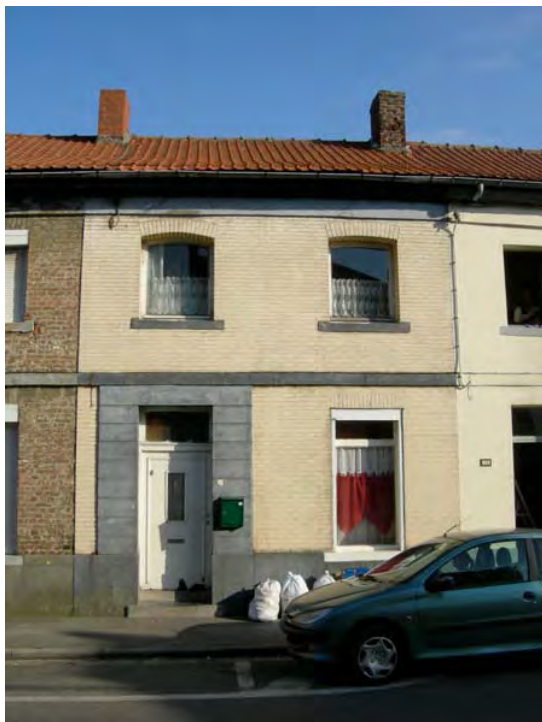
Prise de vue n° 2998 du : 13/11/08

Remarques : altération de la façade, modification de la baie du rez-de-chaussée et du matériau de parement

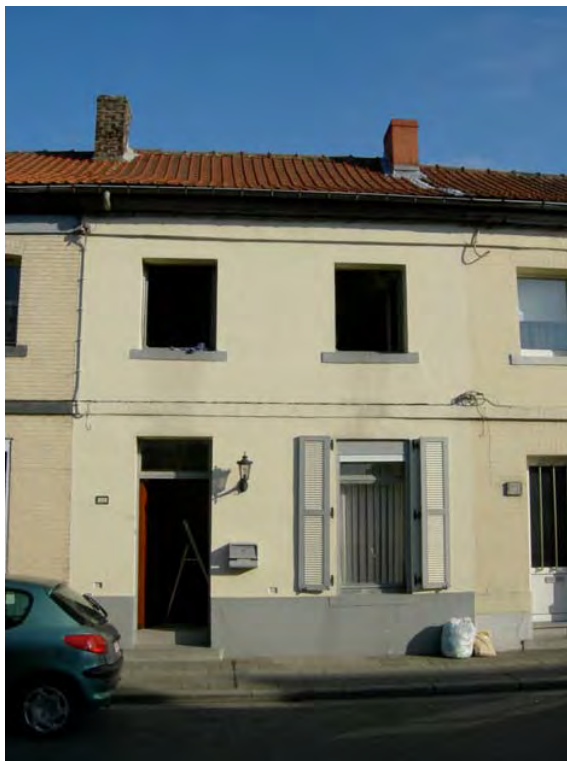
Prise de vue n° 2999 du : 13/11/08

Remarques : modification des baies et présence de volets

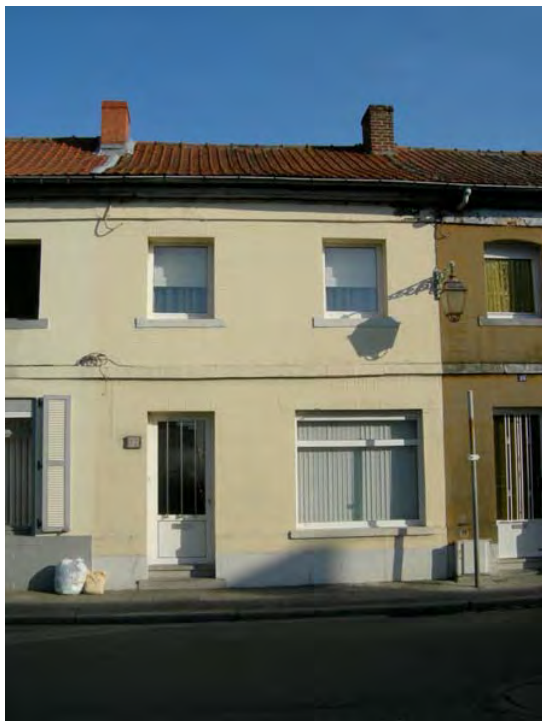
Prise de vue n° 3000 du : 13/11/08

Remarques : la modification de toutes les baies ne participe pas à la qualité et la continuité de l'espace-rue

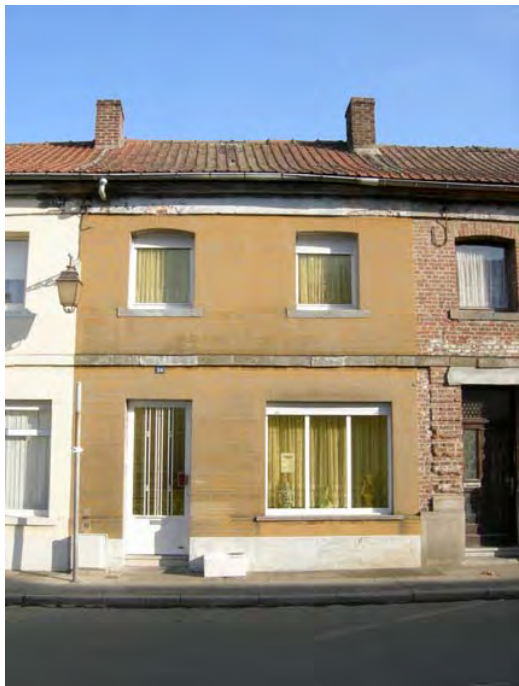
Prise de vue n° 3001 du : 13/11/08

Remarques : modification de la brique de parement et des baies du rez-de-chaussée

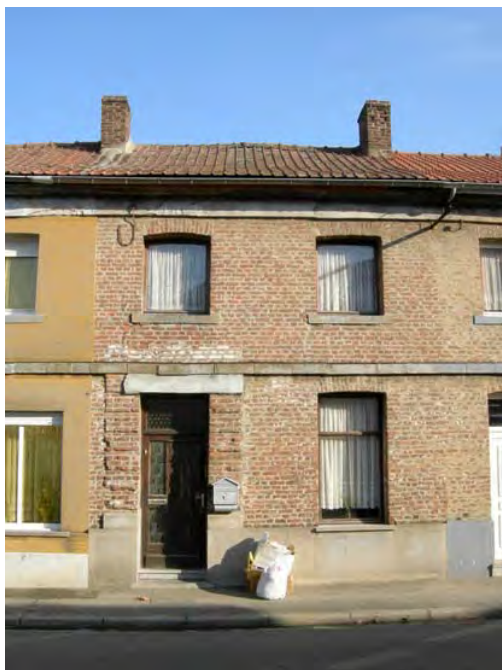
Prise de vue n° 3002 du : 13/11/08

Remarques : maison de référence pour le matériau de parement, la toiture est vétuste, les seuils du rez-de-chaussée sont modifiés

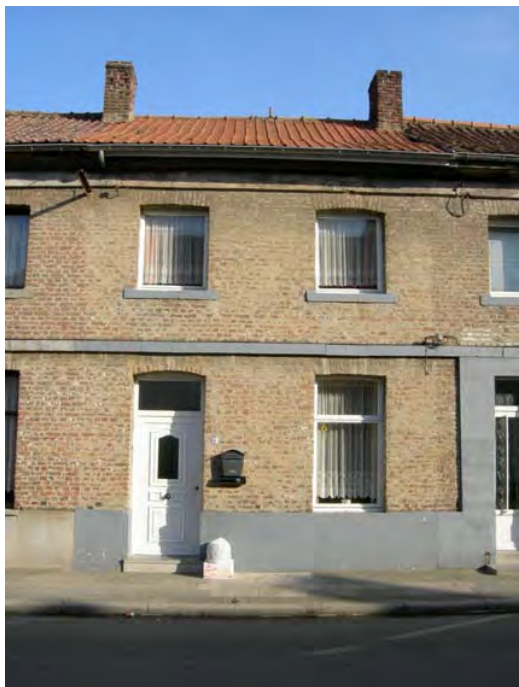
Prise de vue n°3003 du : 13/11/08

Remarques : soubassement enduit

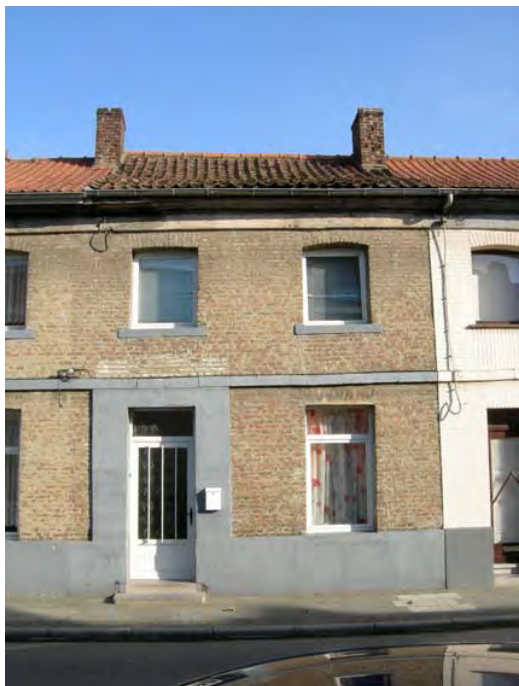
Prise de vue n° 3004 du : 13/11/08

Remarques : adaptation du linteau de la baie du rez-de-chaussée et mouvement dans la façade (affaissement)

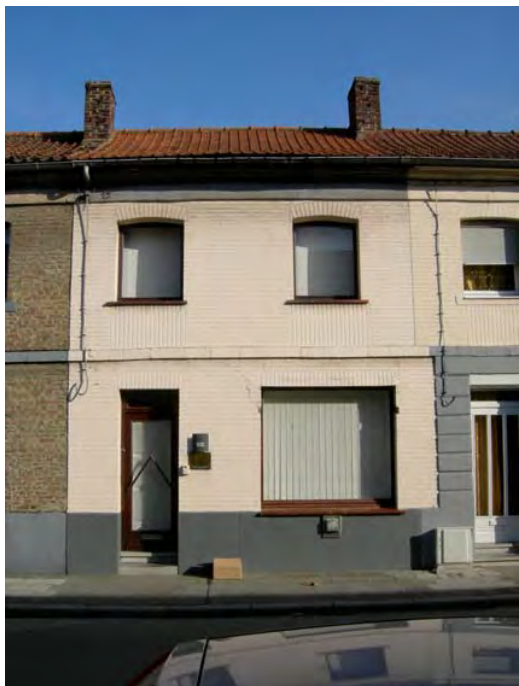
Prise de vue n° 3005 du : 13/11/08

Remarques : modification importante de la façade, transformation des baies du rez-de-chaussée et modification du parement

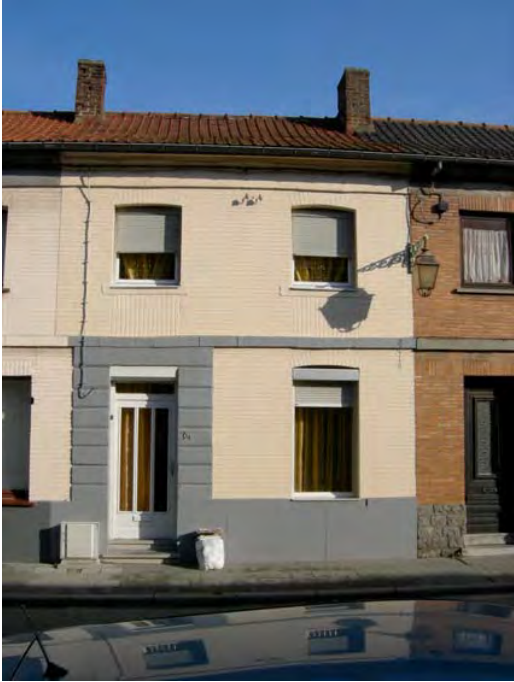
Prise de vue n°3006 du : 13/11/08

Remarques : présence de volets, modification des seuils et du parement

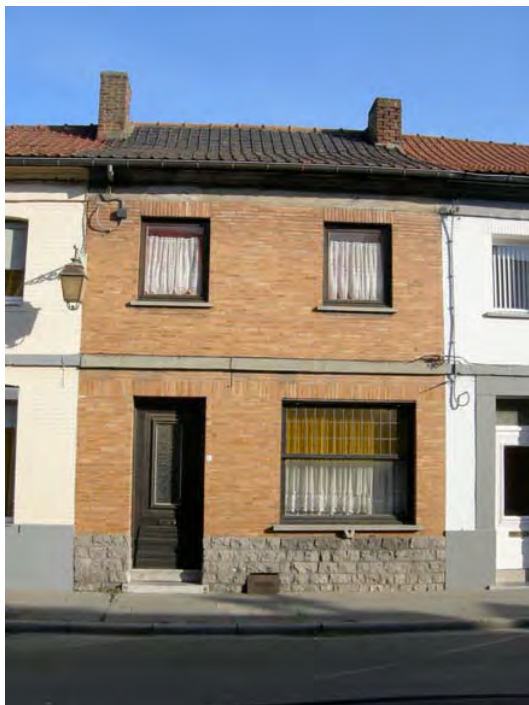
Prise de vue n° 3007 du : 13/11/08

Remarques : altération de la façade, la modification du matériau de parement, des baies, des seuils et du soubassement ne participe pas à la continuité et la qualité de l'espace-rue

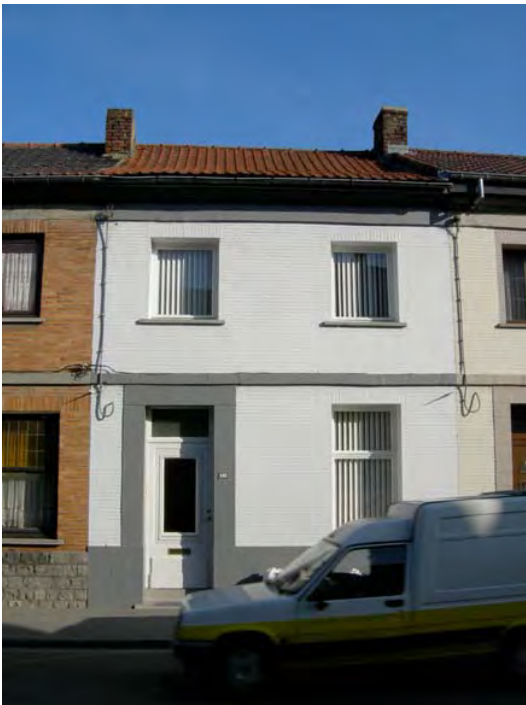
Prise de vue n°3008 du : 13/11/08

Remarques : altération de la façade, modification des seuils, des baies et du matériau de parement

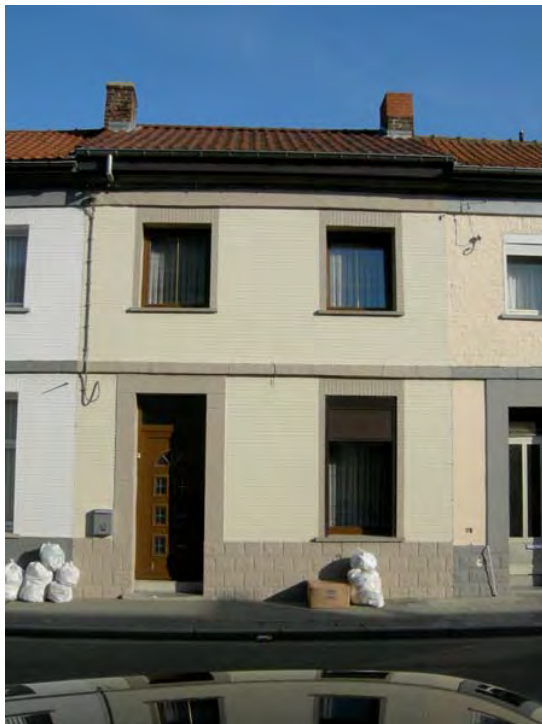
Remarques : altération de la façade, modification des seuils, des baies et du matériau de parement

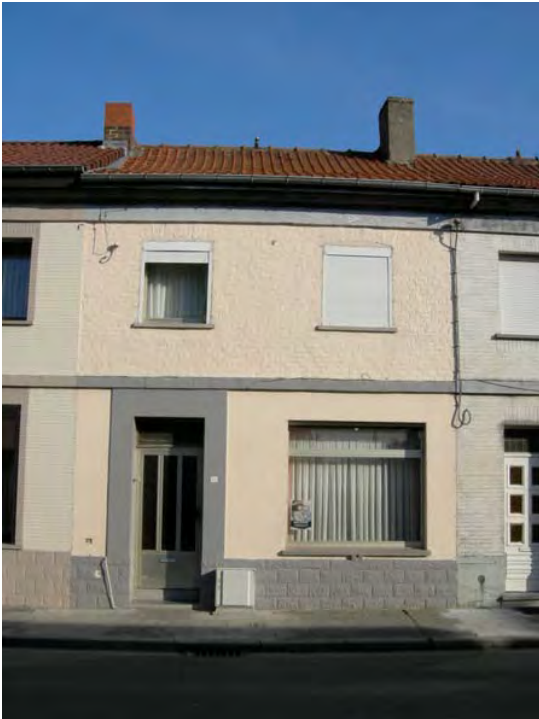
Prise de vue n° 3010 du : 13/11/08

Remarques : altération de la façade, modification des encadrements, des baies, du matériau de parement et du soubassement

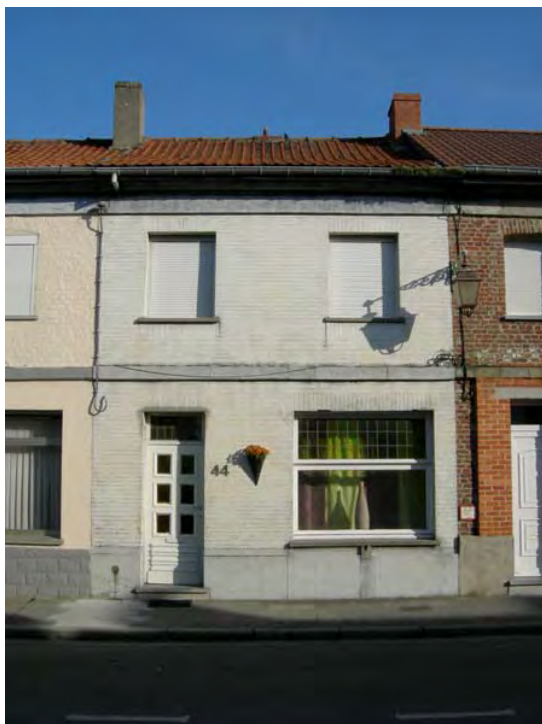
Prise de vue n° 3011 **du** : 13/11/08

Remarques : altération de la façade, modification des encadrements, des baies, du matériau de parement et du soubassement, présence de volets

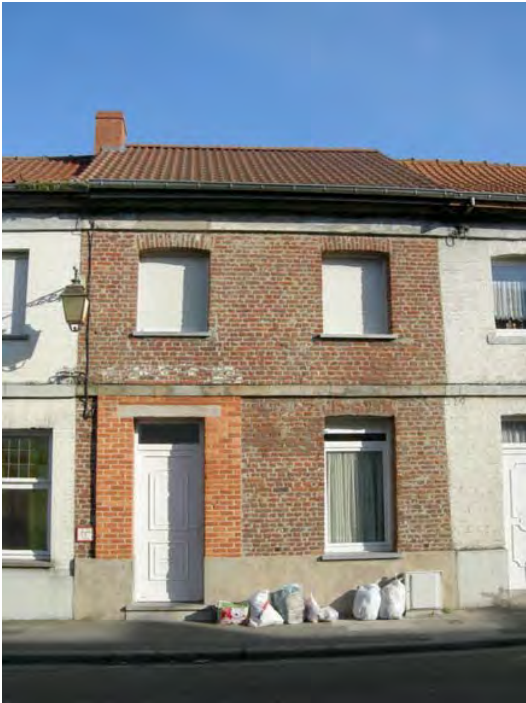
Prise de vue n° 3012 du : 13/11/08

Remarques : altération de la façade, modification des encadrements, des baies, du matériau de parement et du soubassement, présence de volets

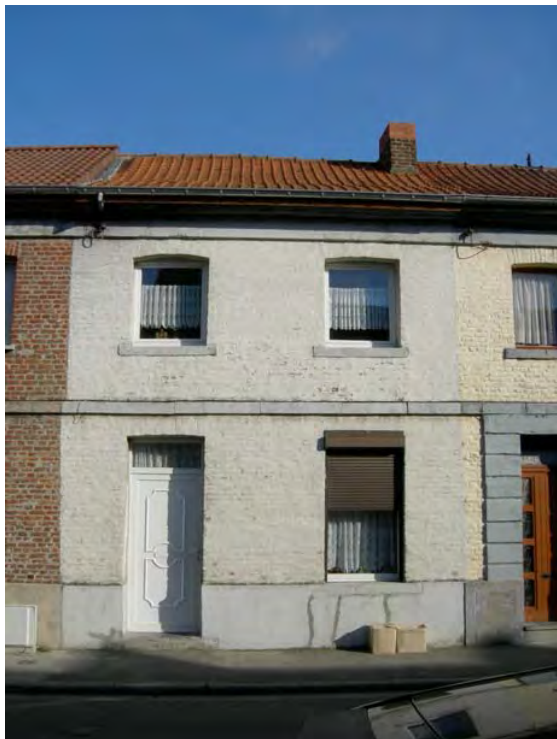
Prise de vue n° 3013 du : 13/11/08

Remarques : altération de la façade, modification des encadrements, des seuils et du soubassement, présence de volets

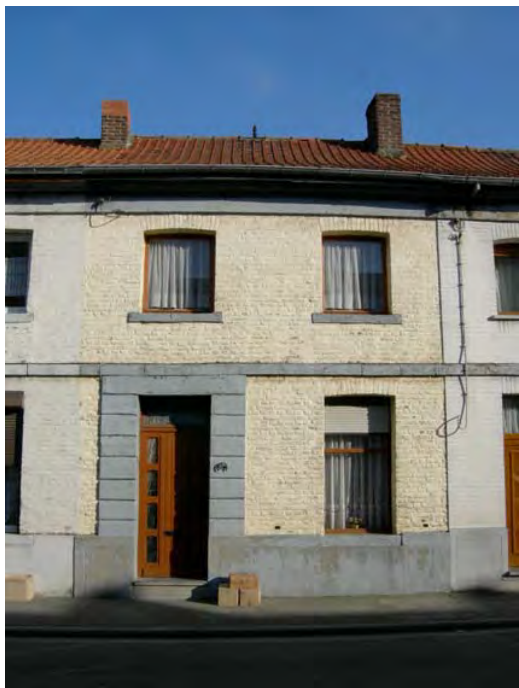
Prise de vue n° 3015 du : 13/11/08

Remarques : présence d'un volet à caisson, présence de fissures réparées dans le soubassement

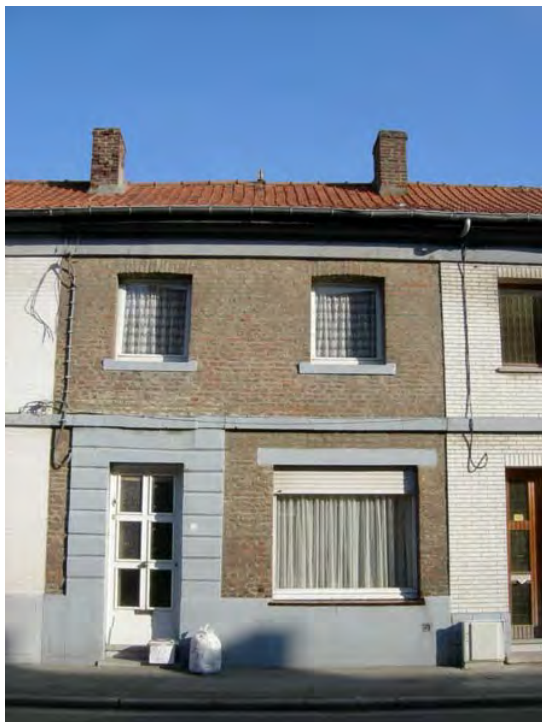
Prise de vue n° 3016 du : 13/11/08

Remarques : modification du matériau de parement ainsi que les baies situées au rez-de-chaussée

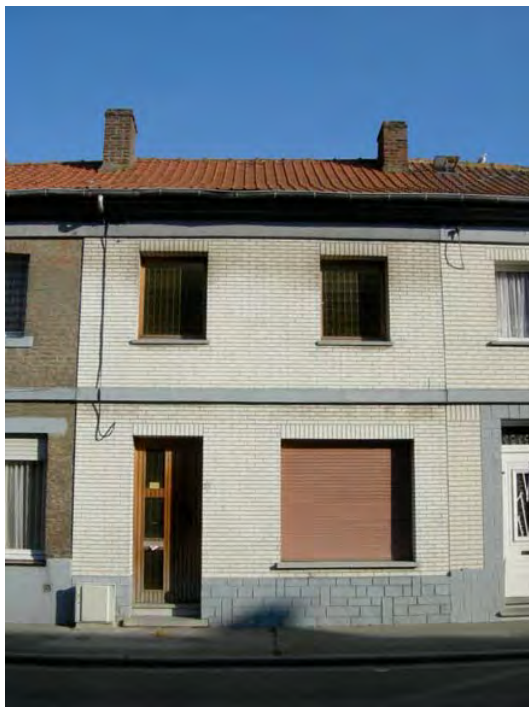
Prise de vue n° 3017 du : 13/11/08

Remarques : altération de la façade, modification des encadrements, des baies et du soubassement, présence de volets qui ne participe pas à la qualité et la continuité de l'espace-rue

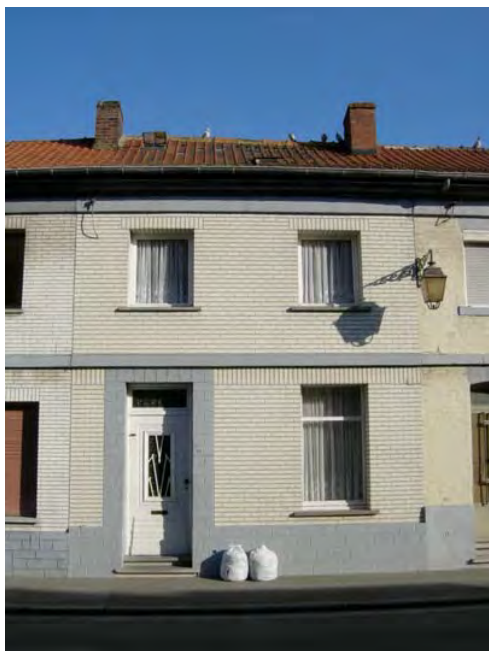
Prise de vue n° 3018 du : 13/11/08

Remarques : altération de la façade, modification des encadrements, des baies, du matériau de parement et du soubassement, présence de volets qui ne participe pas à la qualité et la continuité de l'espace-rue

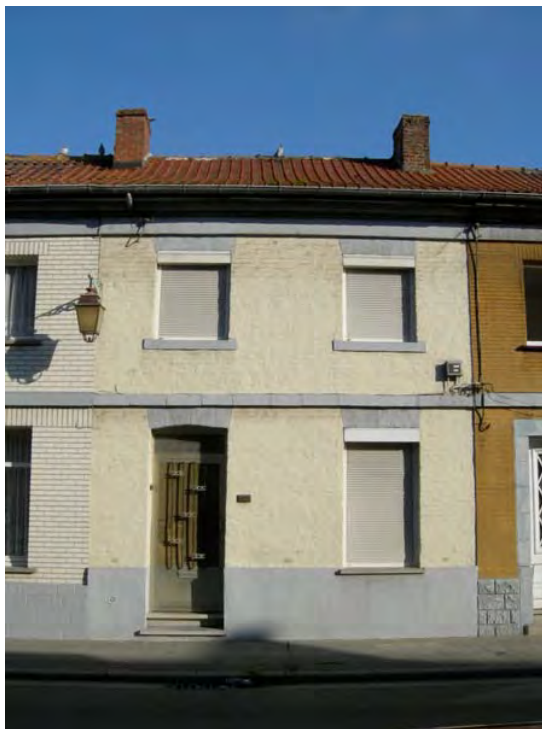
Prise de vue n° 3019 du : 13/11/08

Remarques : altération de la façade, modification des encadrements, des baies et du matériau de parement

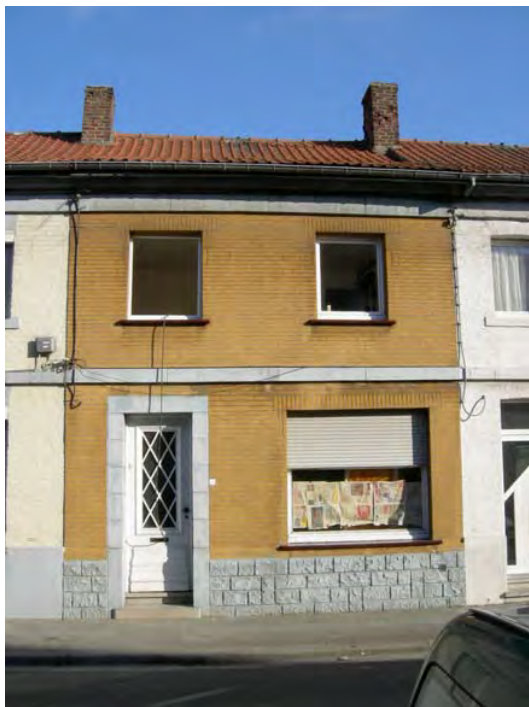
Prise de vue n° 3020 du : 13/11/08

Remarques : altération de la façade, modification des encadrements, des baies, du matériau de parement et du soubassement, présence de volets

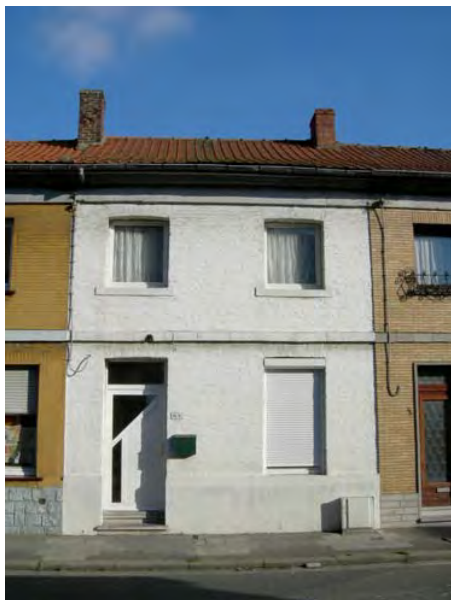
Prise de vue n° 3021 du : 13/11/08

Remarques : altération de la façade, modification des encadrements, des baies, du matériau de parement et du soubassement, la présence de volet ne participe pas à la qualité et la continuité de l'espace-rue

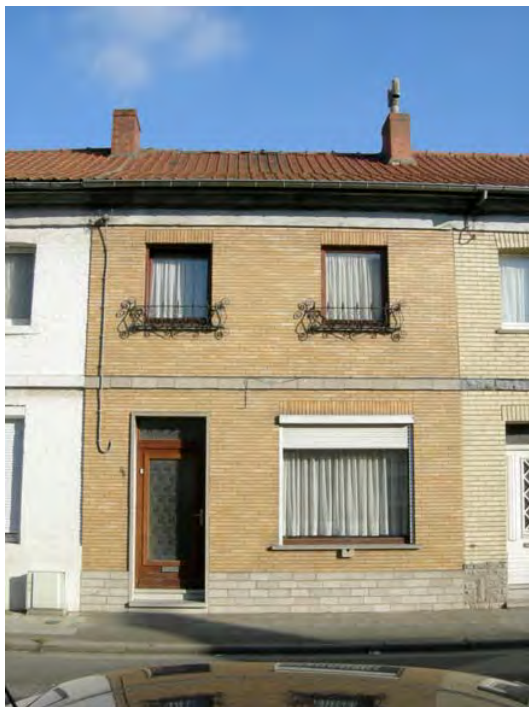
Prise de vue n° 3022 du : 13/11/08

Remarques : altération de la façade, modification des encadrements, des baies et du soubassement, présence de volets

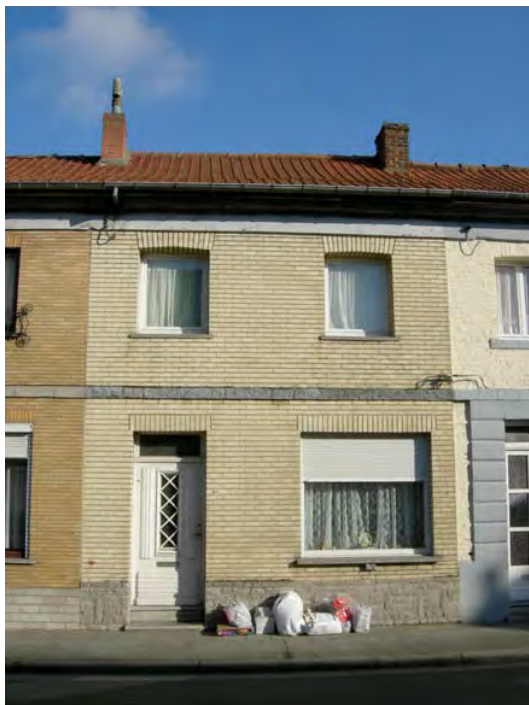
Prise de vue n° 3023 du : 13/11/08

Remarques : altération de la façade, modification des encadrements, des baies, du matériau de parement et du soubassement, présence de volets et de ferronnerie

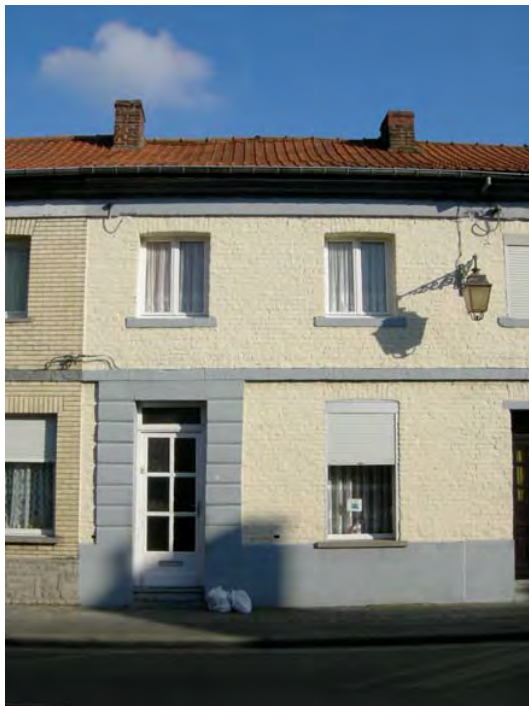
Prise de vue n° 3024 du : 13/11/08

Remarques : altération de la façade, modification des encadrements, des baies, du matériau de parement et du soubassement, présence de volets

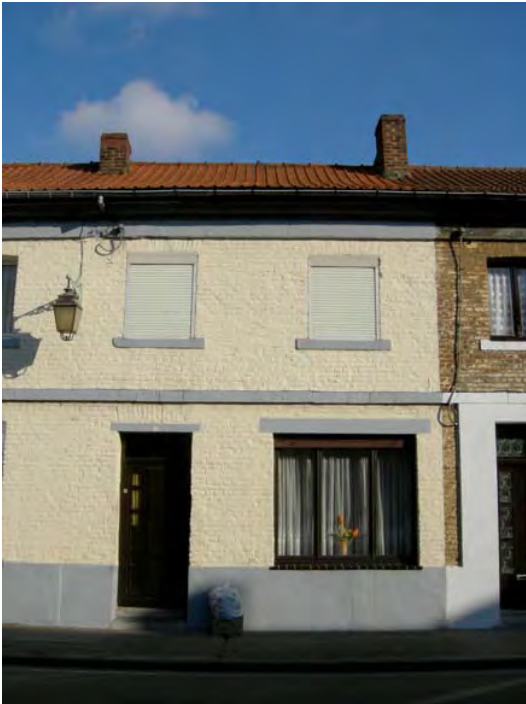
Prise de vue n° 3025 du : 13/11/08

Remarques : présence d'un volet et modification des seuils au rez-de-chaussée

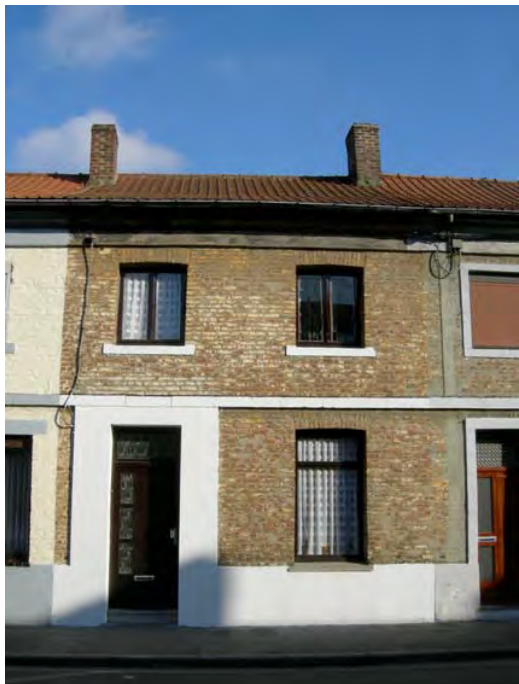
Prise de vue n° 3026 du : 13/11/08

Remarques : altération de la façade, modification des encadrements, des baies et du soubassement, présence de volets

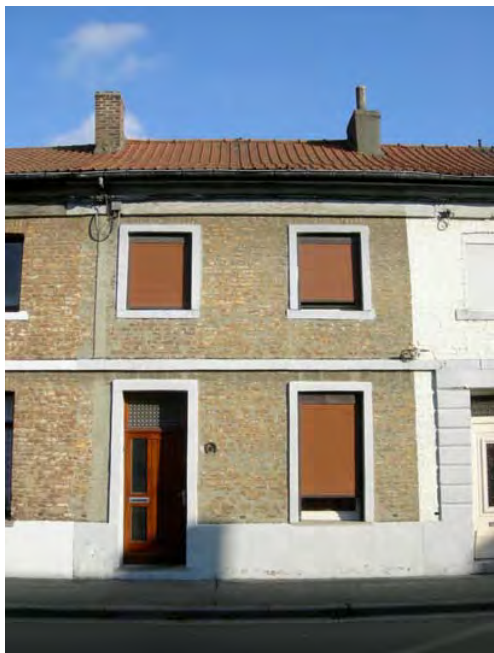
Prise de vue n° 3027 du : 13/11/2008

Remarques : modification des seuils, et encadrement de la porte d'entrée

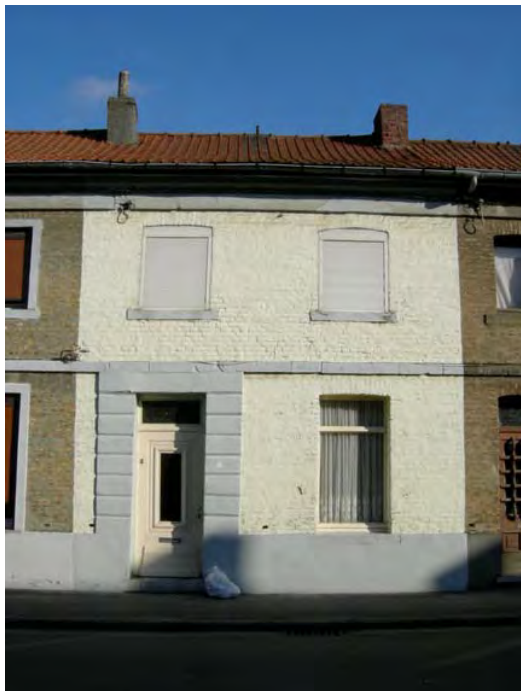
Prise de vue n° 3028 du : 13/11/08

Remarques : altération de la façade, modification des encadrements, des baies et du soubassement, présence de volets

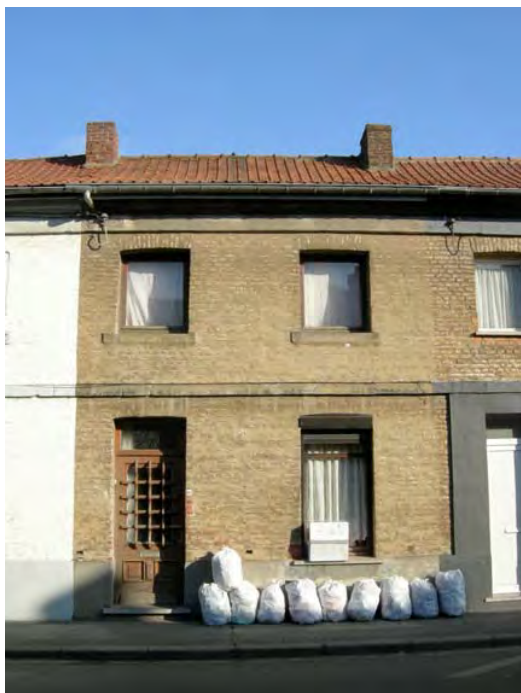
Prise de vue n° 3029 du : 13/11/08

Remarques : présence de volets à l'étage

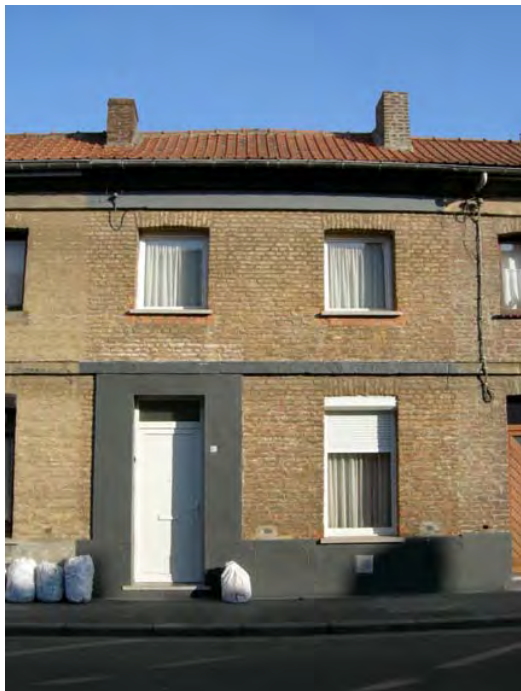
Prise de vue n° 3030 du : 13/11/08

Remarques : modification des seuils du rez-de-chaussée, présence de volets à caisson,

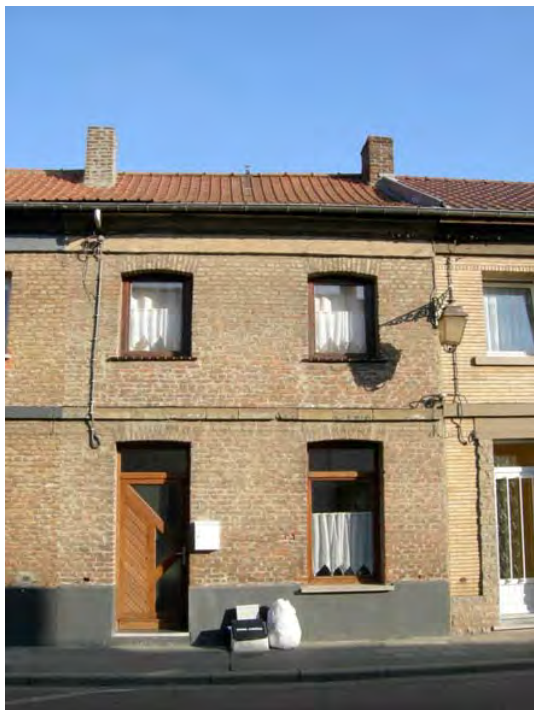
Prise de vue n° 3031 du : 13/11/08

Remarques : altération de la façade, modification des encadrements, des seuils et du soubassement, présence de volets

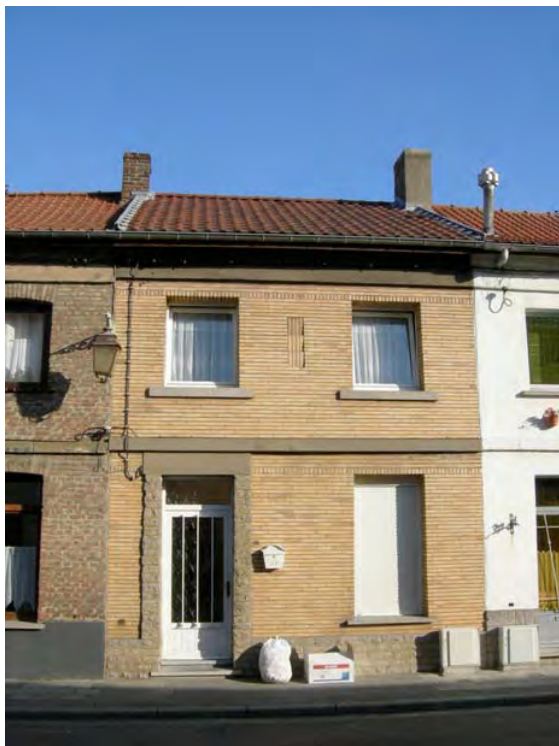
Prise de vue n° 3032 du : 13/11/08

Remarques : modification des seuils

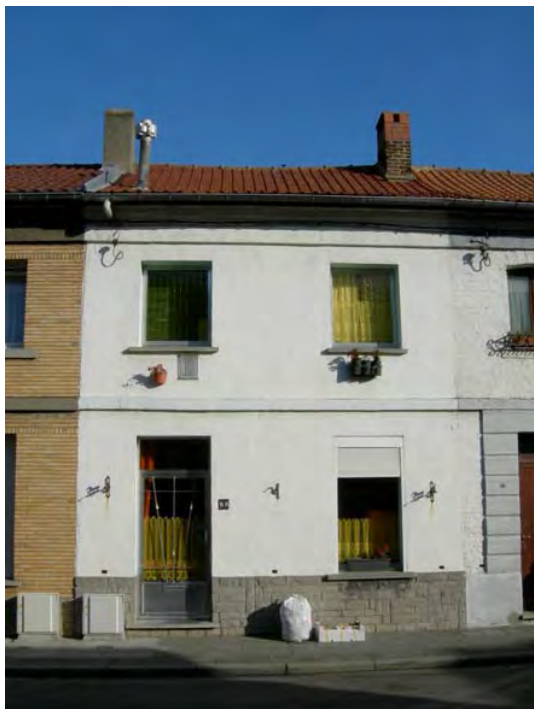
Prise de vue n° 3033 du : 13/11/08

Remarques : altération de la façade, modification des encadrements, des baies, du matériau de parement et du soubassement, présence de volets

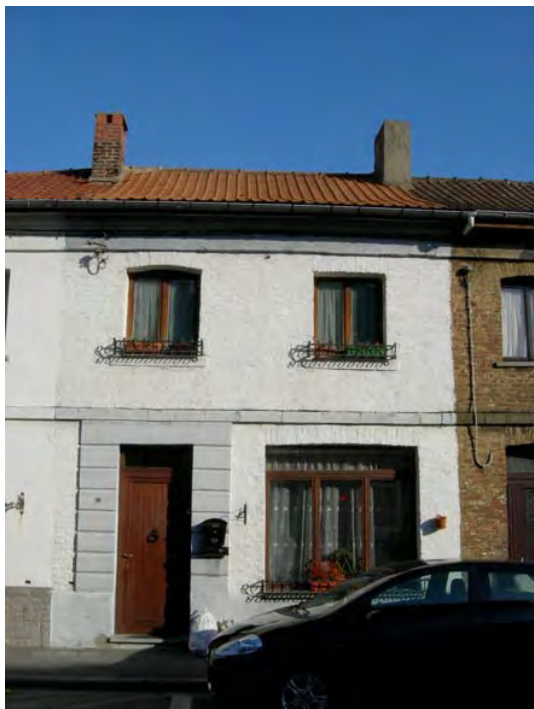
Prise de vue n°3034 du : 13/11/08

Remarques : altération de la façade, modification des encadrements, des baies, du matériau de parement et du soubassement, présence de volets

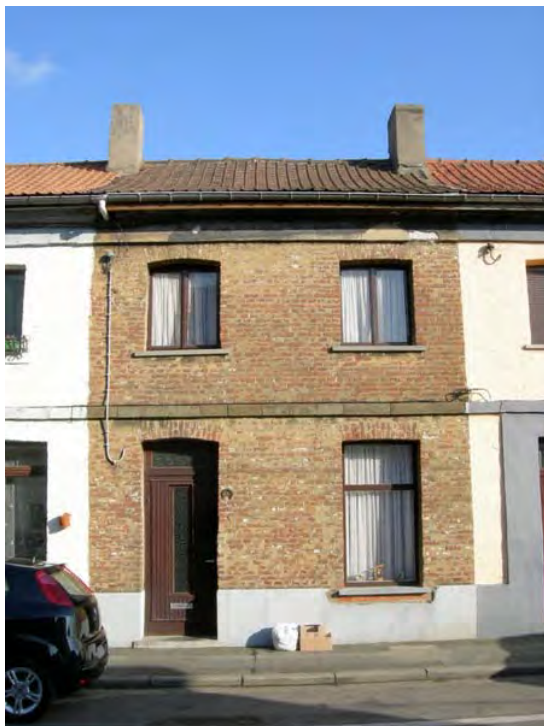
Prise de vue n°3035 du : 13/11/08

Remarques : altération de la façade, modification des encadrements et des baies, présence de ferronnerie
