PRÉSENTATION GÉNÉRALE

RÉGION WALLONNE
BELGIQUE

La Belgique propose d'inscrire sur la liste du patrimoine mondial quatre sites historiques liés à l'exploitation du charbon : Grand-Hornu, Bois-du-Luc et Bois du Cazier en Province de Hainaut ; Blegny-Mine en Province de Liège. Ces quatre sites, tributaires des mêmes conditions géologiques, couvrent la même tranche chronologique et se complètent thématiquement de manière à former un véritable polyptyque.

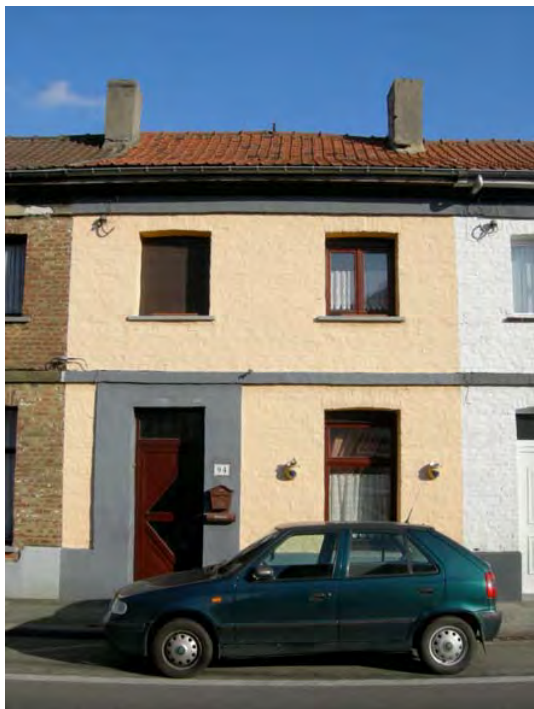
Prise de vue n°3036 du : 13/11/08

Remarques : modification des seuils

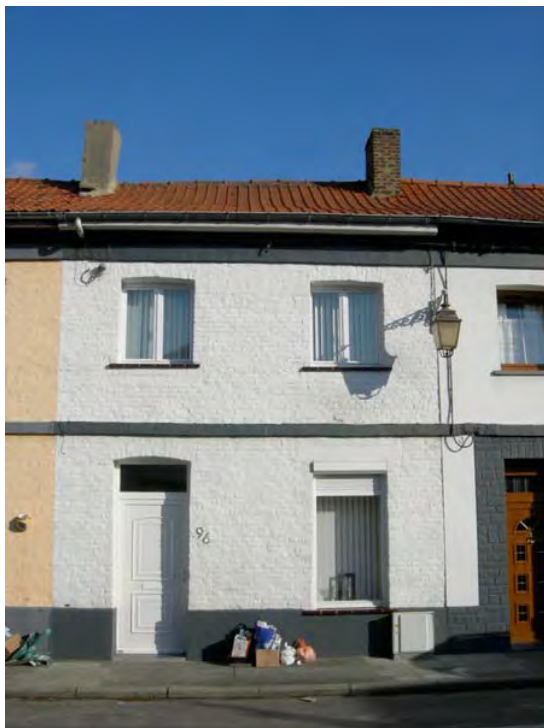
Prise de vue n° 3037 du 13/11/08

Remarques : modification des seuils

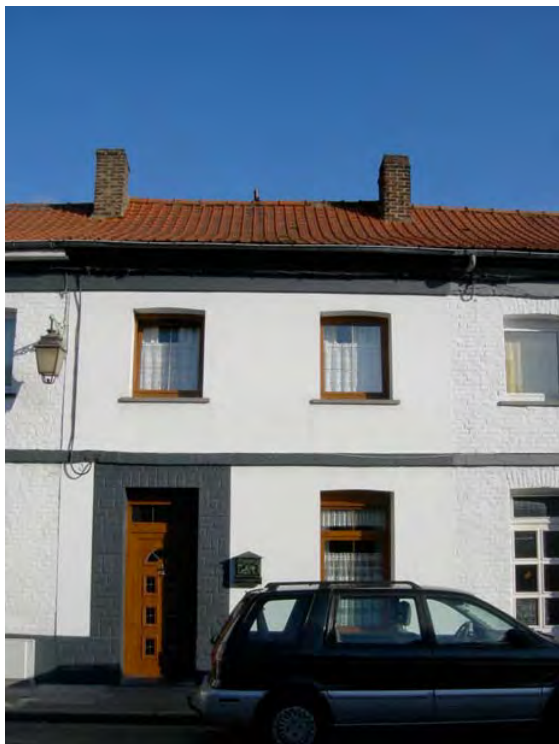
Prise de vue n° 3038 du : 13/11/08

Remarques : altération de la façade, modification des encadrements, des seuils et du soubassement, présence de volets

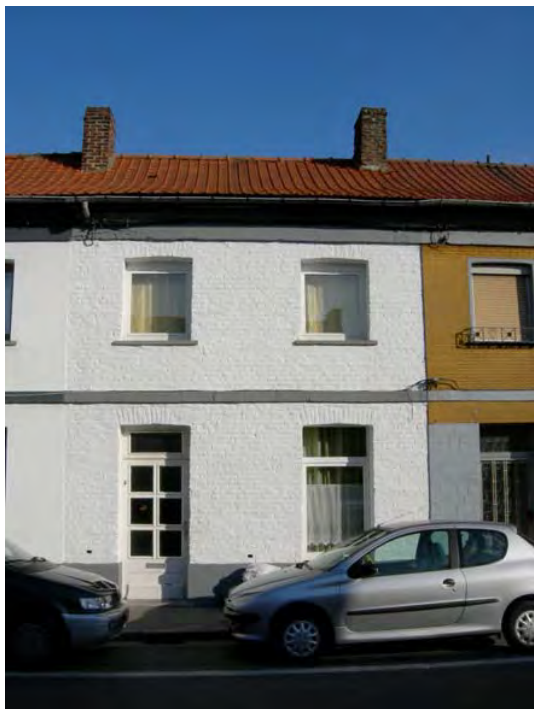
Prise de vue n° 3039 du 13/11/08

Remarques : modification des seuils et du soubassement

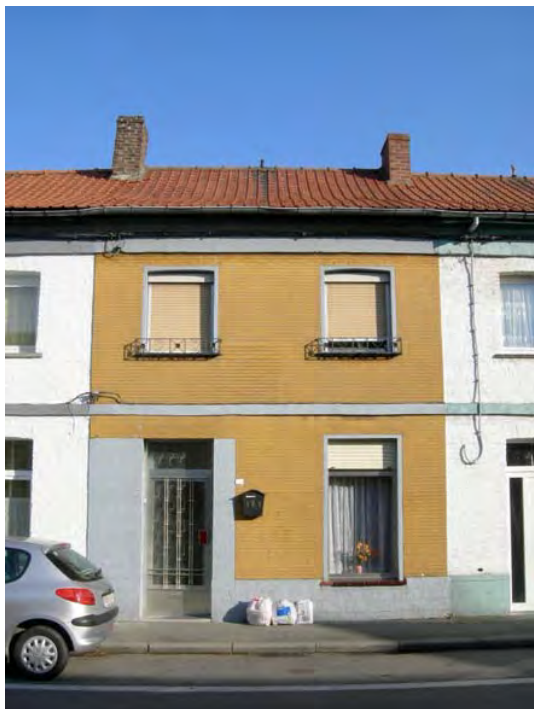
Prise de vue n° 3040 du : 13/11/08

Remarques : modifications des seuils et du soubassement

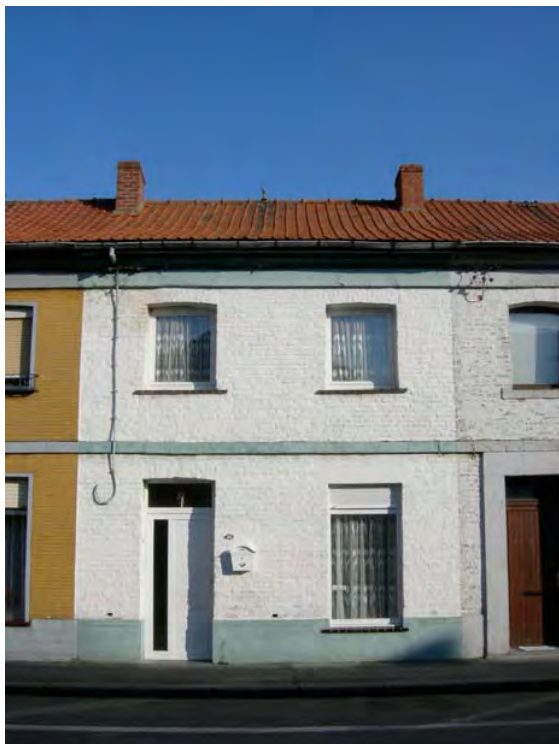
Prise de vue n° 3041 du : 13/11/08

Remarques : altération complète de la façade, modification des encadrements, des baies, du matériau de parement et du soubassement, présence de volets et de ferronnerie

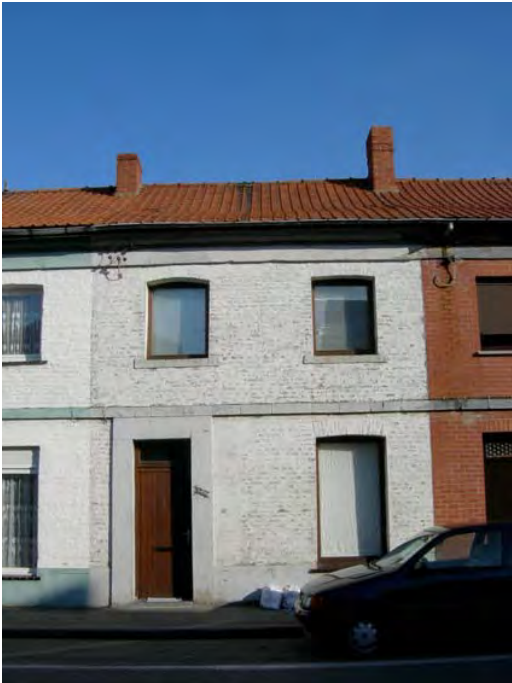
Prise de vue n° 3042 du : 13/11/08

Remarques : modification des seuils de la baie du rez-de-chaussée et du soubassement

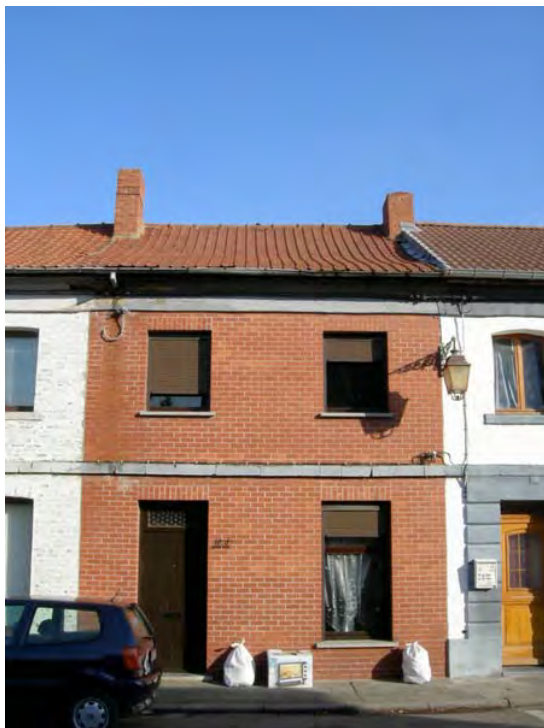
Prise de vue n° 3043 du : 13/11/08

Remarques : modification des seuils du rez-de-chaussée

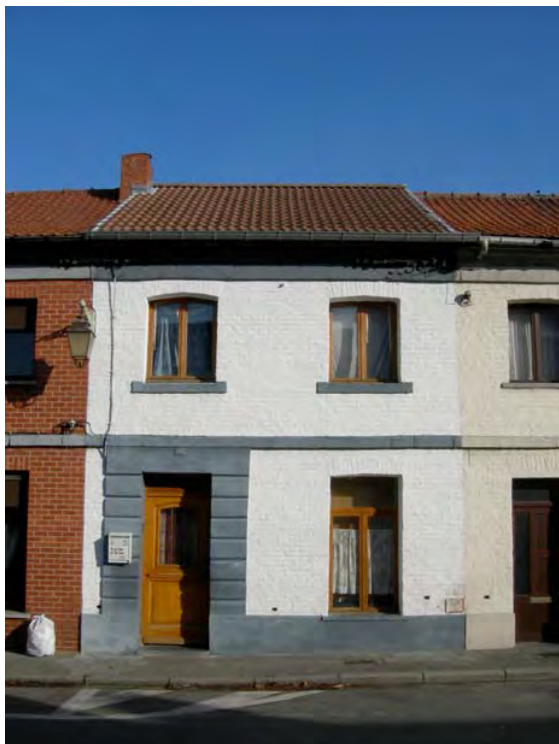
Prise de vue n° 3044 du : 13/11/08

Remarques : altération de la façade, modification des encadrements, des baies, du matériau de parement et du soubassement, présence de volets

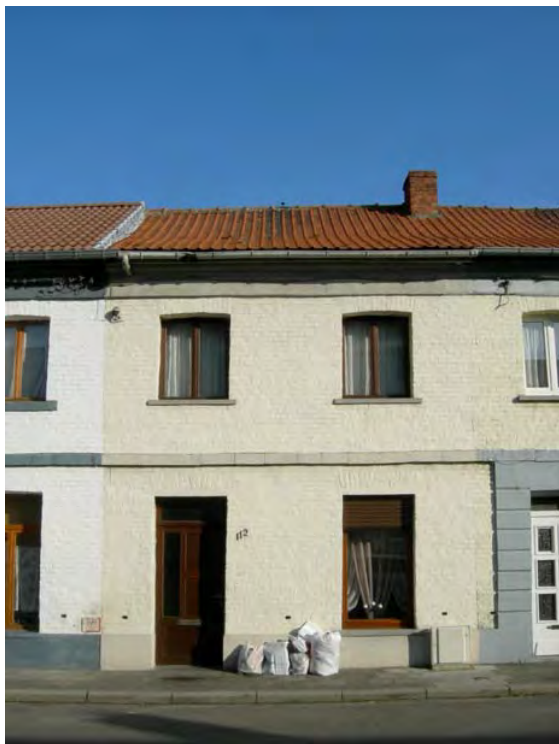
Prise de vue n° 3045 du : 13/11/08

Remarques : seuils du rez-de-chaussée modifié

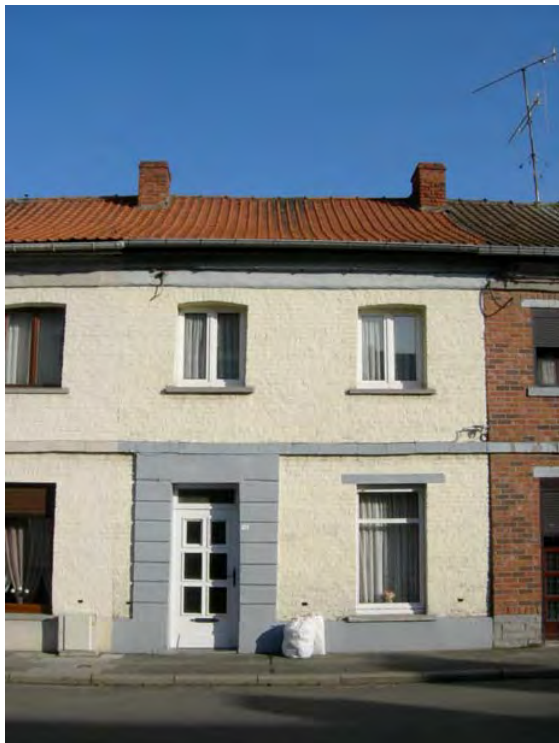
Prise de vue n° 3046 du : 13/11/08

Remarques : modification des seuils et des linteaux au rez-de-chaussée

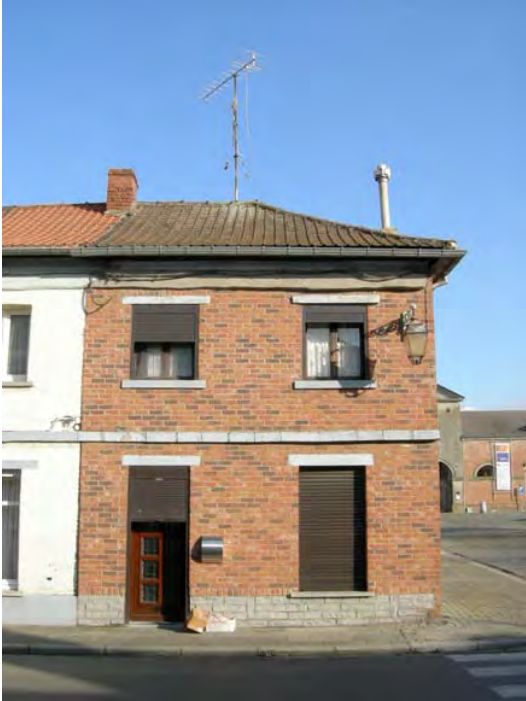
Prise de vue n° 3047 du 13/11/08

Remarques : modification du linteau au rez-de-chaussée et des seuils

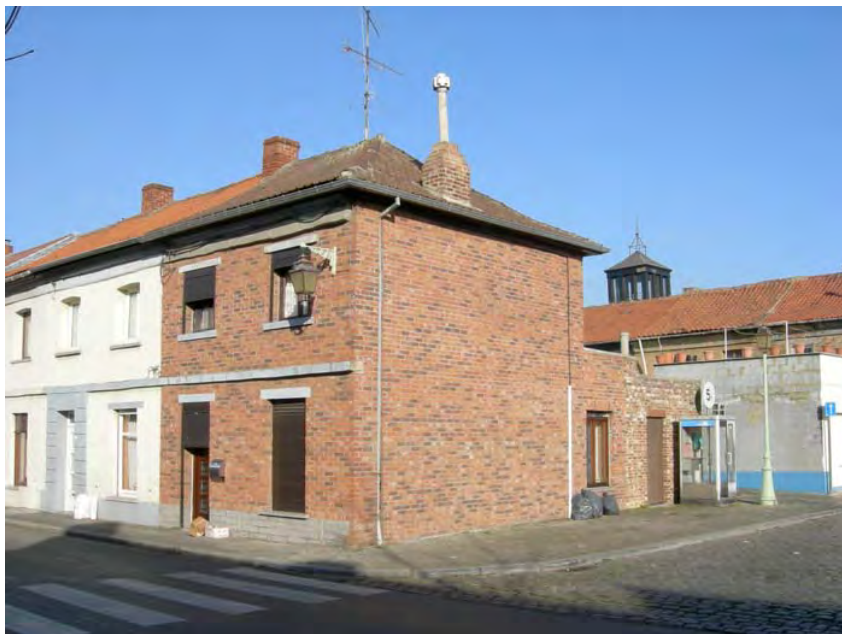
Prise de vue n° 3048 du : 13/11/08

Remarques : altération de la façade, modification des encadrements, des baies, du matériau de parement et du soubassement, présence de volets

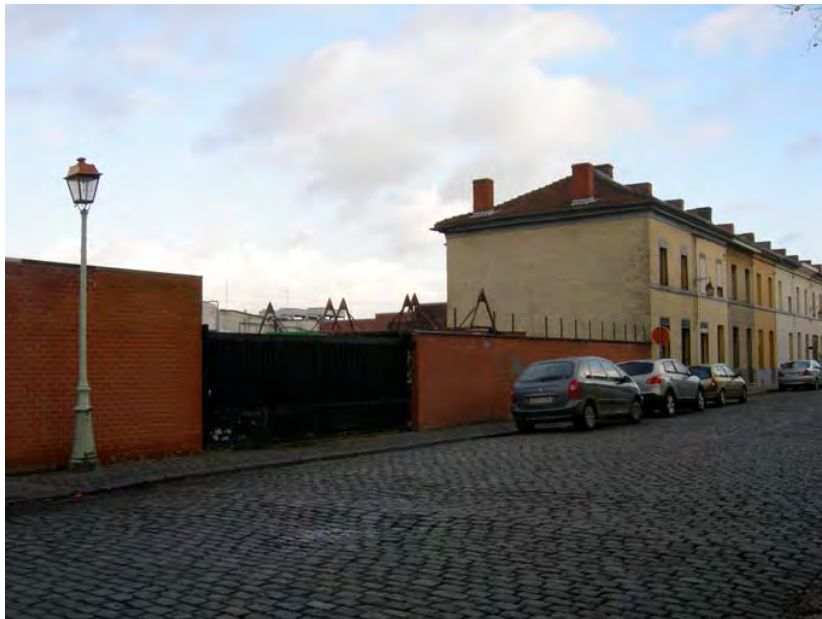
Prise de vue n° 3265 du : 2/12/08

Remarques : le mur de clôture et les vantaux de la porte d'accès vers le Centre commercial ne participent pas à la qualité et la continuité de l'espace-rue

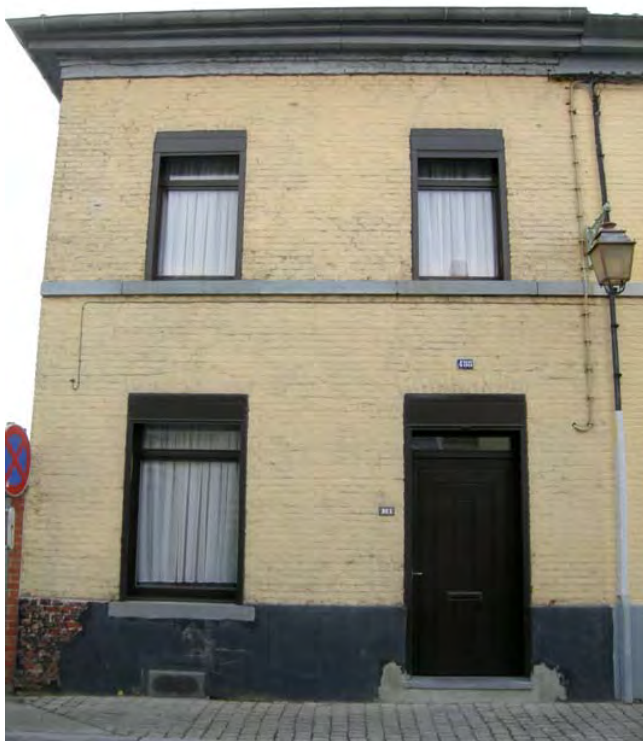
Prise de vue n° 3264 du : 2/12/08

Remarques : mouvement dans le soubassement, modification du seuil de la porte d'entrée, pose de volets

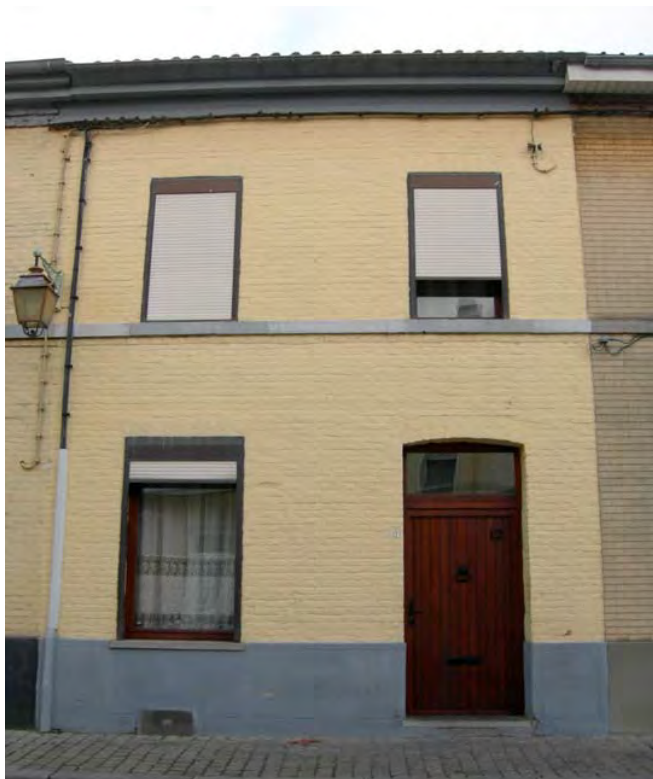
Prise de vue n° 3263 du : 2/12/08

Remarques : modification des seuils du rez-de-chaussée, modification des baies et présence de volets

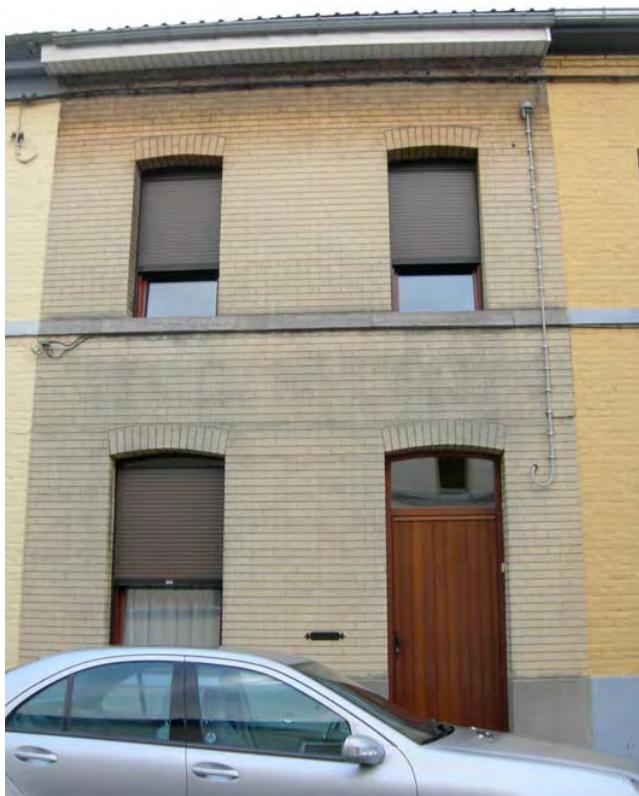
Prise de vue n° 3262 du : 2/12/08

Remarques : altération de la façade, modification du matériau de parement, des seuils du rez-de-chaussée, présence de corniche saillante et de volets

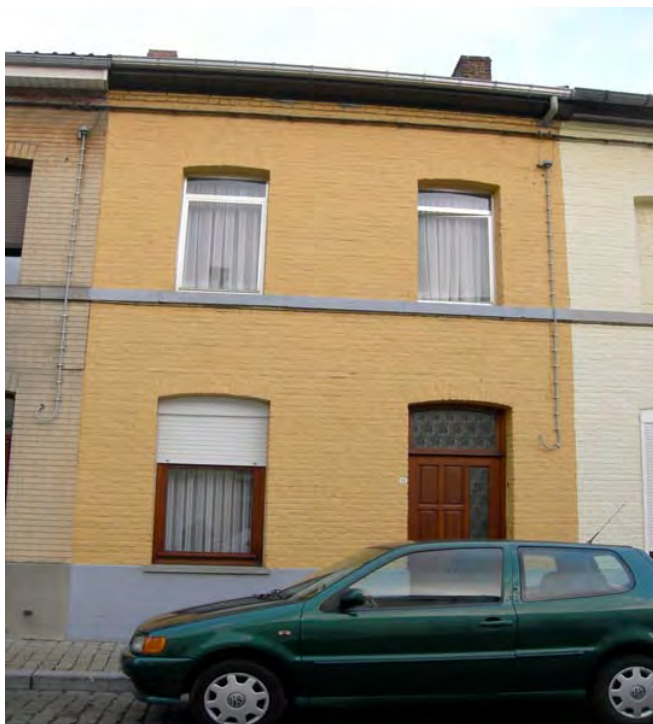
Prise de vue n°3260 du : 2/12/08

Remarques : modification des seuils du rez-de-chaussée et présence de volet

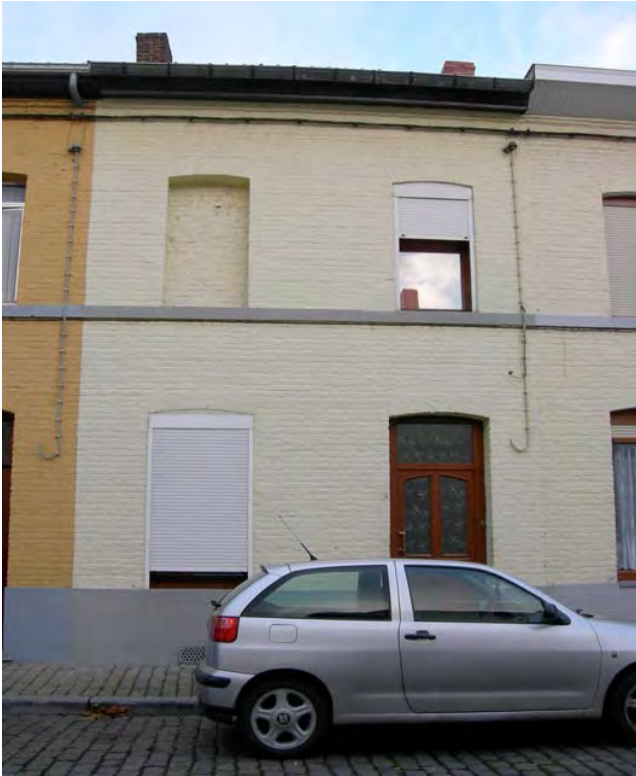
Prise de vue n°3259 du : 2/12/08

Remarques : présence d'un trompe l'œil à l'étage, modification du seuil de la porte, présence de volets

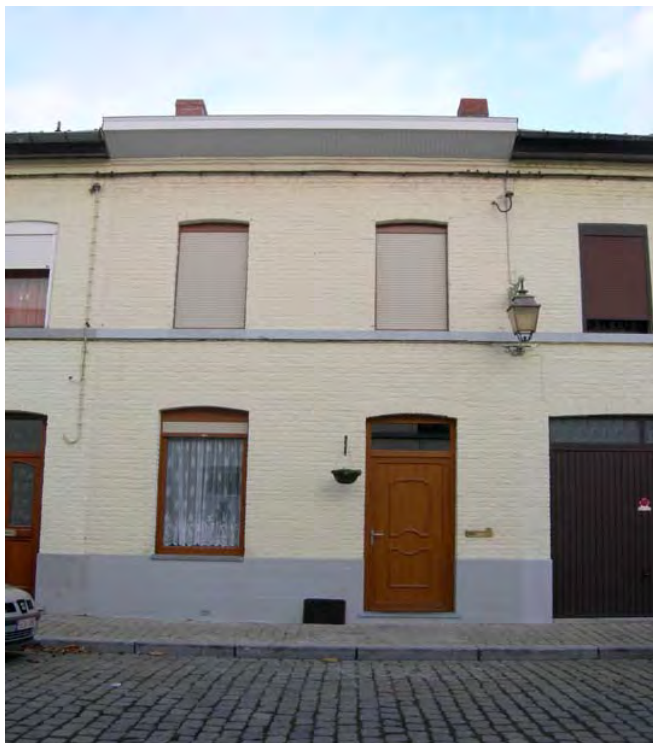
Prise de vue n°3258 du : 2/12/08

Remarques : boîte aux lettres incrustée dans la façade, seuils des baies du rez-de-chaussée modifiés, présence de volets et d'une corniche saillante

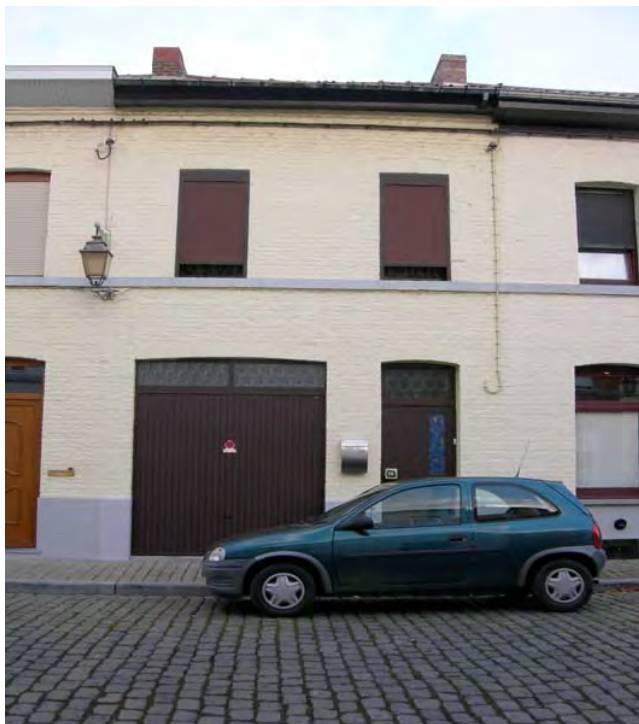
Prise de vue n° 3257 du : 2/12/08

Remarques : altération de la façade, modification des baies, présence d'une porte de garage, volets sur les baies à l'étage

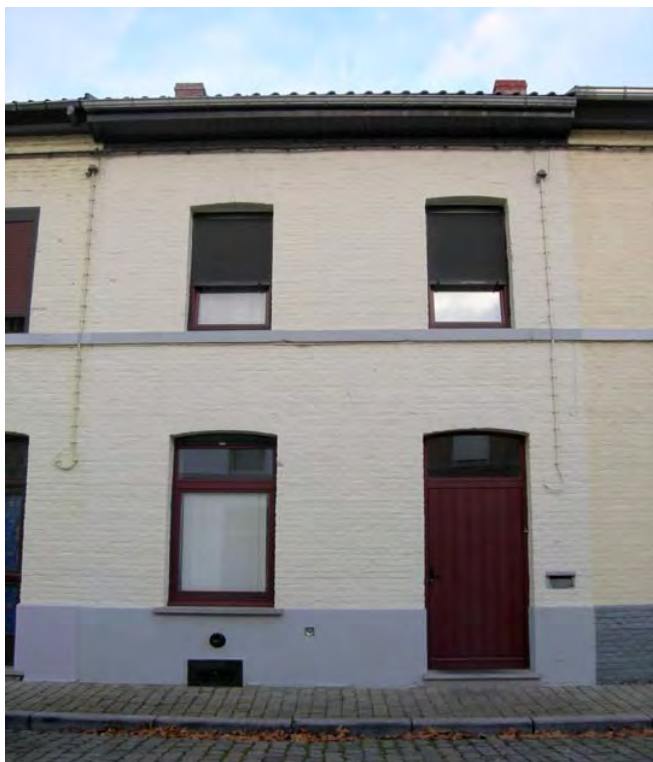
Prise de vue n° 3256 du : 2/12/08

Remarques : seuils du rez-de-chaussée modifiés, corniche saillante, façade peu modifiée dans son ensemble, la boîte aux lettres est incrustée dans la façade

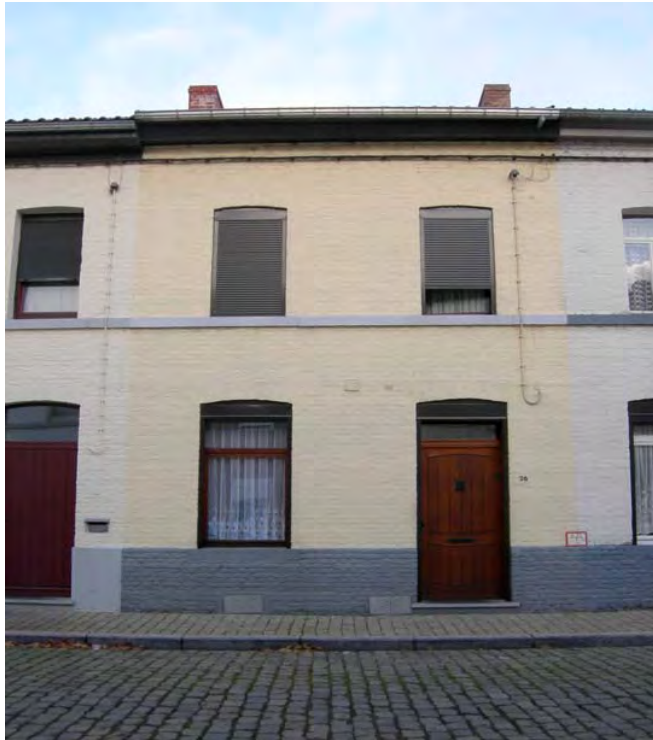
Prise de vue n° 3255 du : 2/12/08

Remarques : présence de volets sur toutes les baies, corniche modifiée, façade peu modifiée

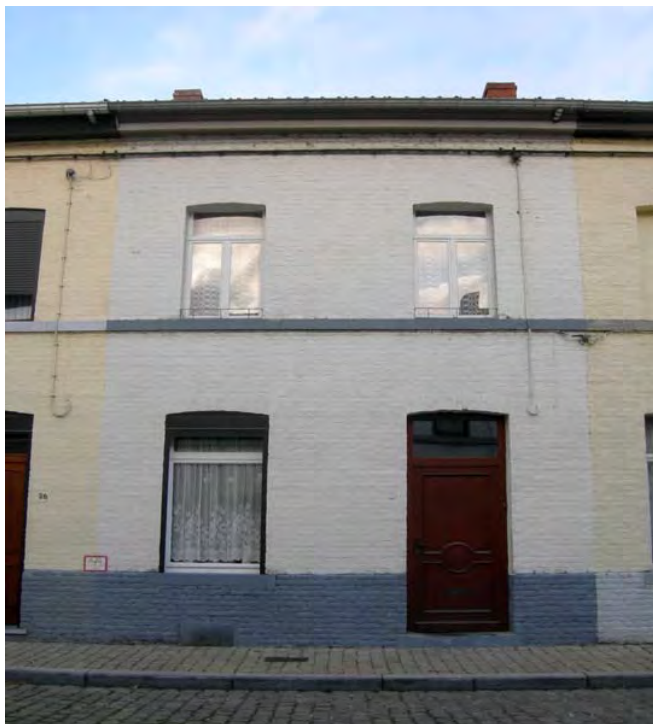
Prise de vue n° 3254 du : 2/12/08

Remarques : présence d'un volet sur la baie du rez-de-chaussée, façade peu modifiée excepté la corniche

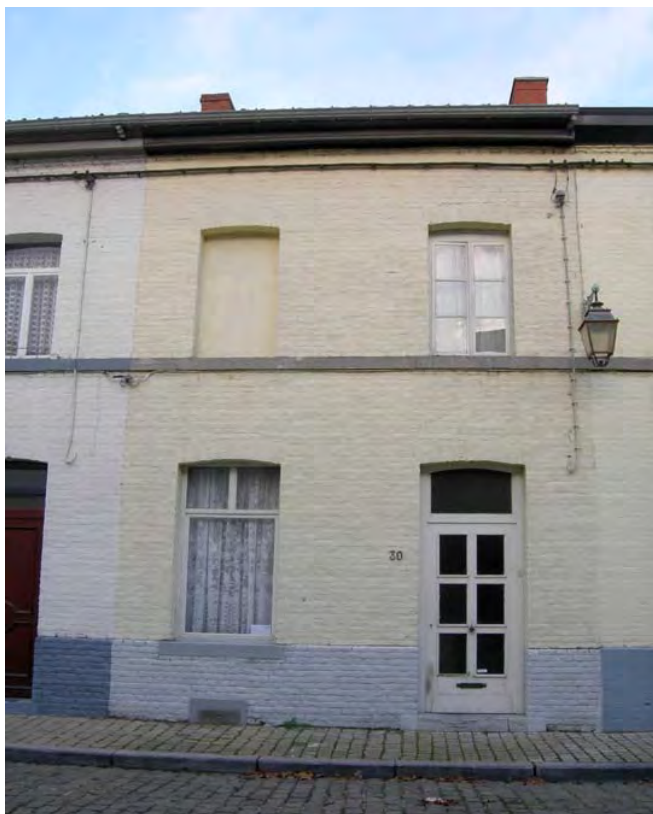
Prise de vue n° 3253 du : 2/12/08

Remarques : présence d'un trompe l'œil; façade peu modifiée à part les huisseries et la corniche saillante

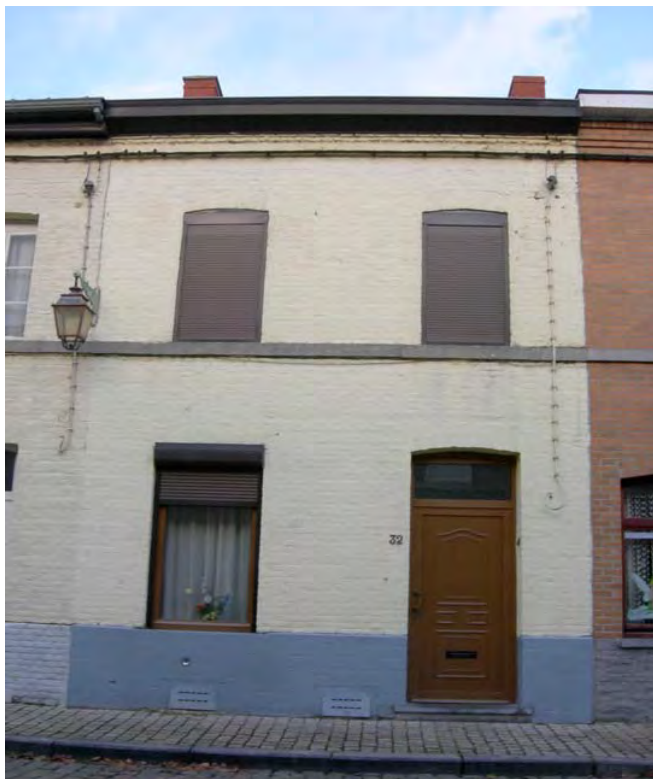
Prise de vue n° 3252 du : 2/12/08

Remarques : seuil de la porte d'entrée modifié, linteau de la baie du rez-de-chaussée modifié, présence de volets à caisson

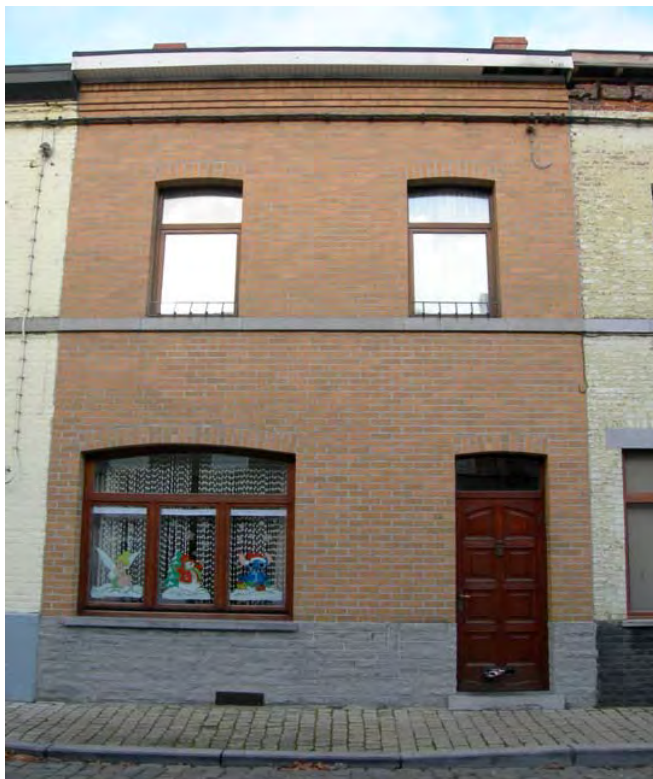
Prise de vue n° 3251 du : 2/12/08

Remarques : altération complète de la façade, modification des baies, présence de ferronnerie, corniche saillante, modification des matériaux de parement

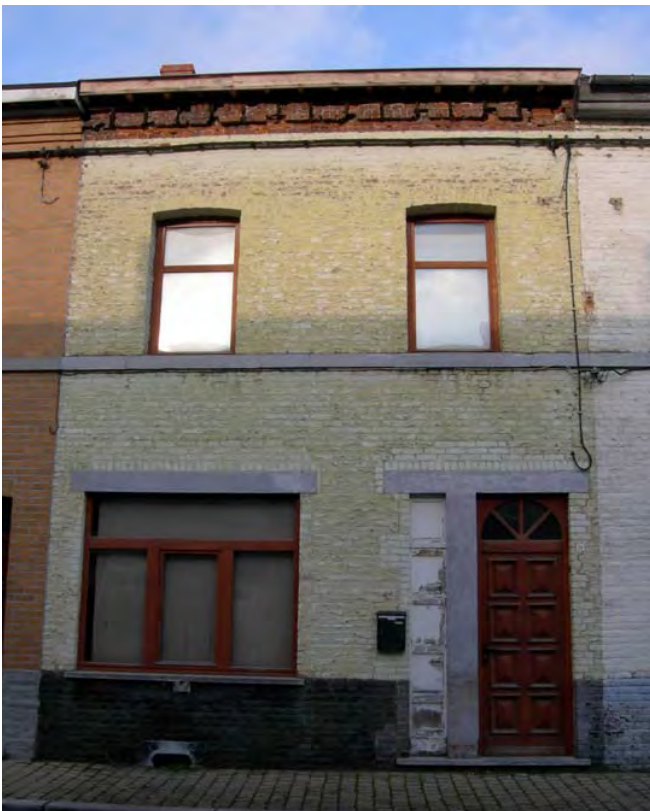
Prise de vue n° 3250 du : 2/12/08

Remarques : altération de la façade, modification des baies du rez-de-chaussée, bandeau particulier (maçonnerie d'origine ?)

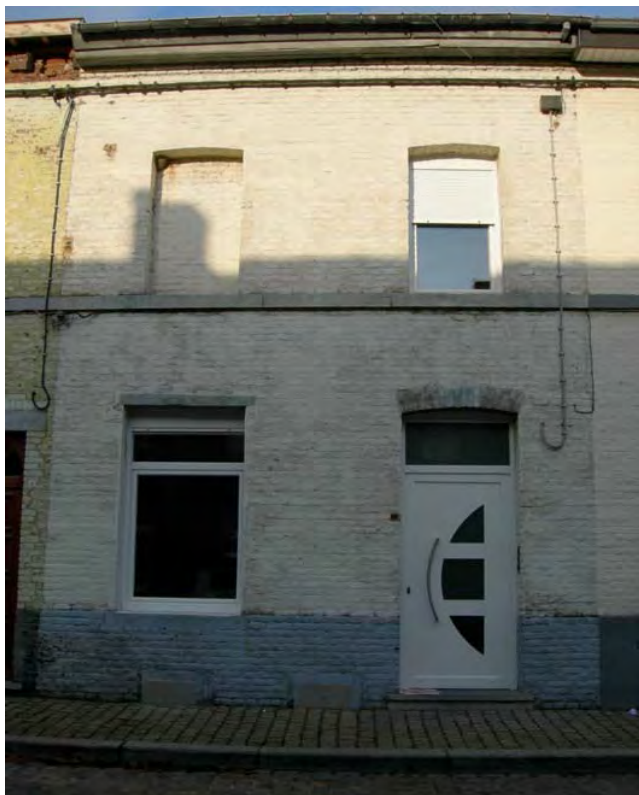
Prise de vue n° 3249 du : 2/12/08

Remarques : présence d'un trompe l'œil sur la travée de gauche à l'étage, seuil de la porte modifié, brique peinte, peu de modification, corniche vétuste

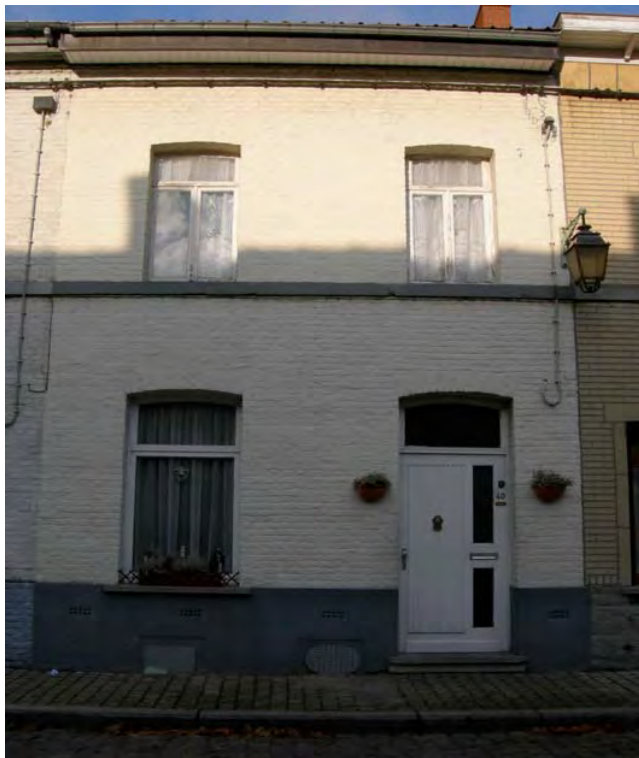
Prise de vue n° 3248 **du** : 2/12/08

Remarques : présence d'une corniche saillante, seuils des baies du rez-de-chaussée modifiés

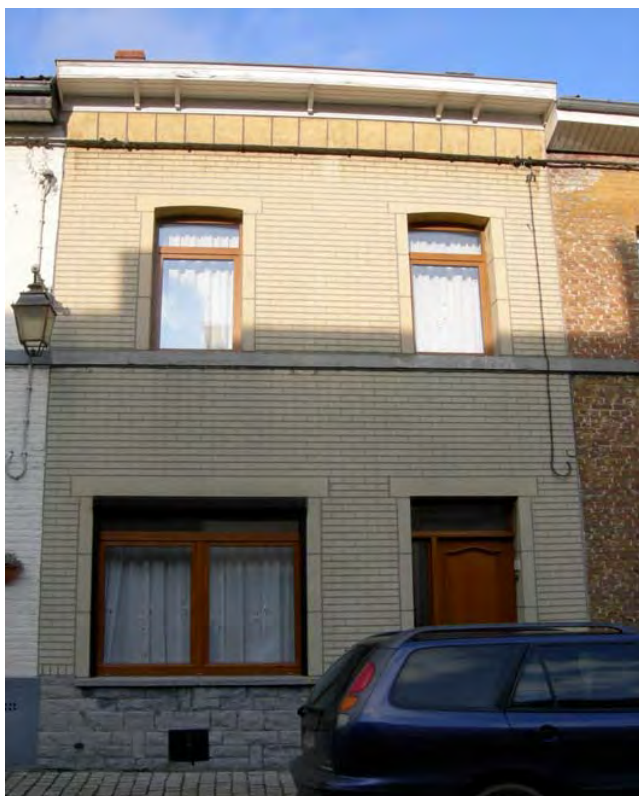
Prise de vue n° 3247 du : 2/12/08

Remarques : altération de la façade, modification des baies et du matériau de parement pour l'ensemble de la façade, présence d'une corniche saillante qui ne participe pas à la qualité et à la continuité de l'espace rue

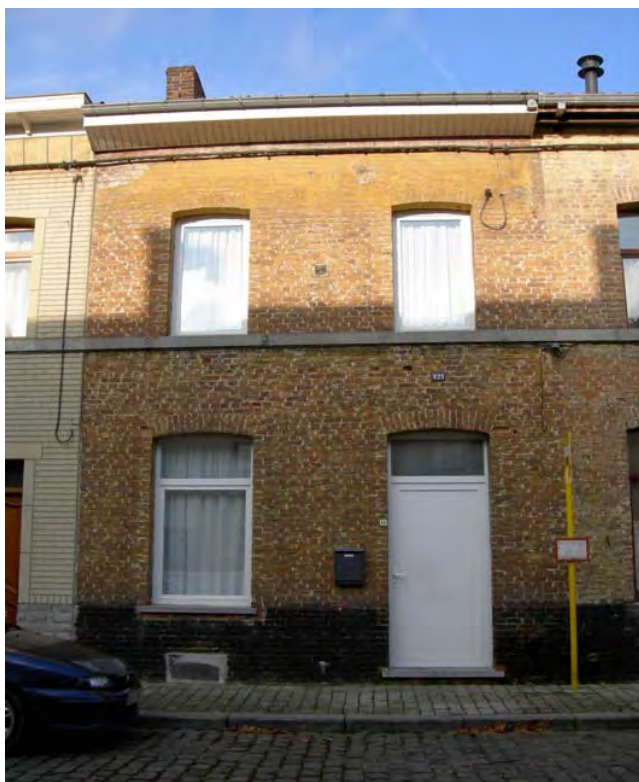
Prise de vue n° 3246 du : 2/12/08

Remarques : corniche saillante qui ne participe pas à la qualité de l'espace-rue, seuils des baies du rez-de-chaussée modifiés

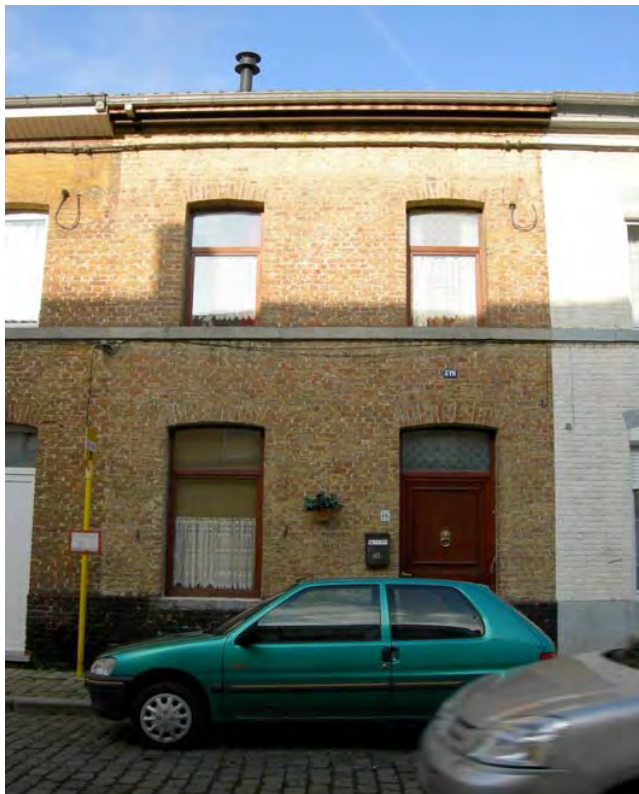
Prise de vue n° 3245 **du :** 2/12/08

Remarques : peu de modification

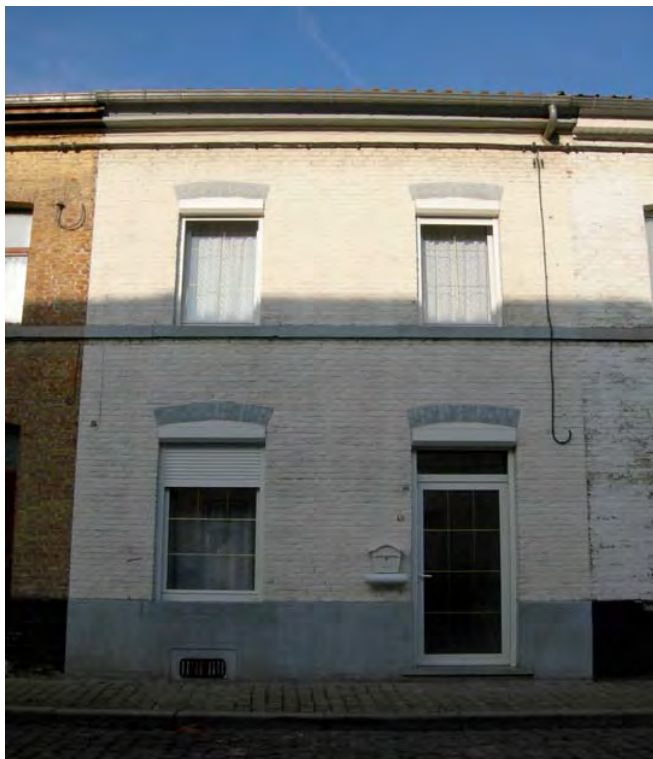
Prise de vue n° 3244 du : 2/12/08

Remarques : soubassement modifié et baies modifiées

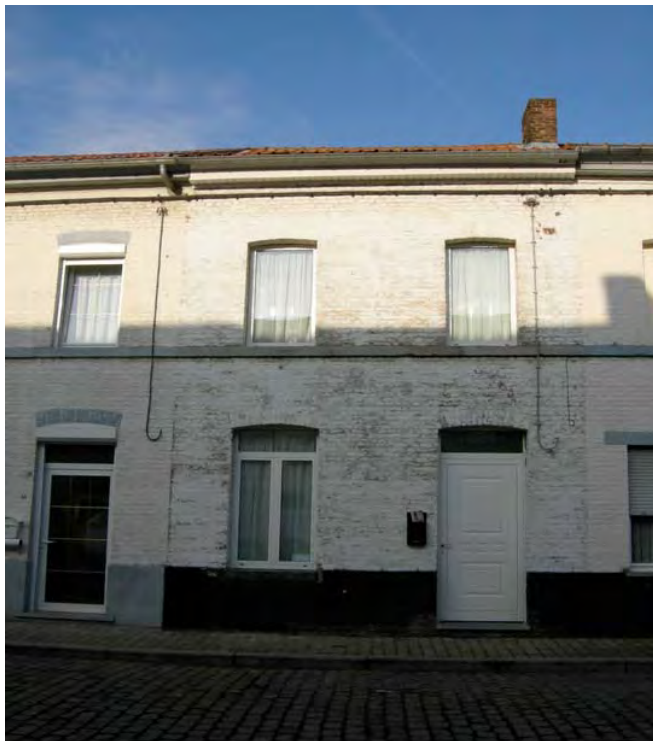
Prise de vue n° 3243 du : 2/12/08

Remarques : corniche saillante, seuils des baies du rez-de-chaussée modifiés

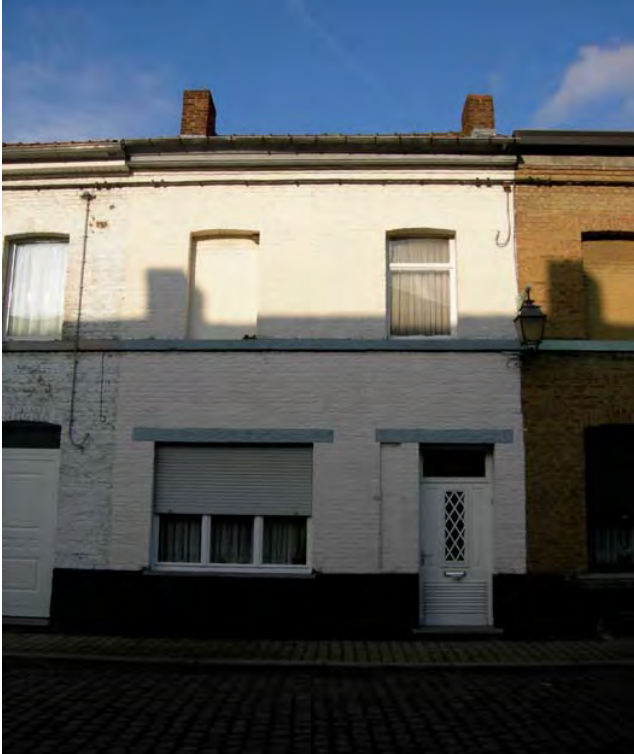
Prise de vue n° 3242 du : 2/12/08

Remarques : altération de la façade, modification des baies du rez-de-chaussée, pose de linteaux, présence d'un trompe l'œil sur la 1^{ère} travée à gauche, présence de volet

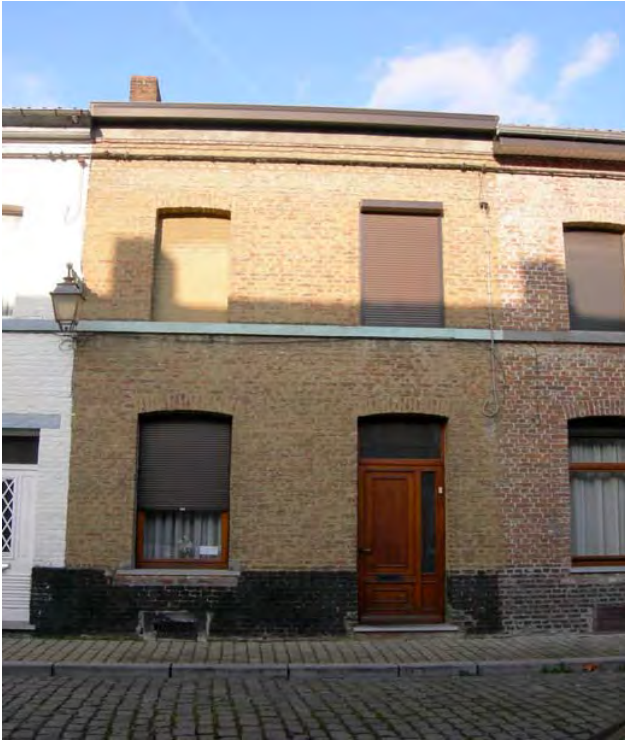
Prise de vue n° 3241 **du :** 2/12/08

Remarques : présence d'un trompe l'œil, modification des seuils au rez-de-chaussée, présence de volets et corniche saillante

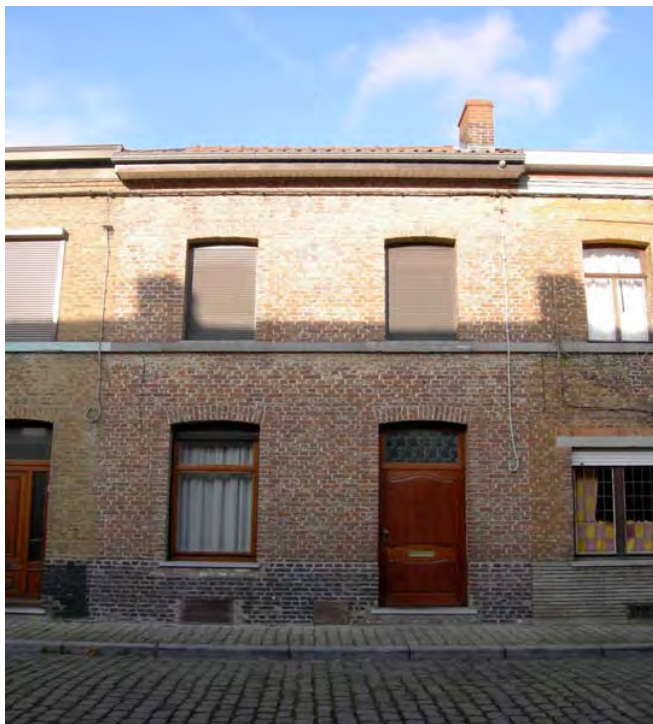
Prise de vue n° 3240 du : 2/12/08

Remarques : seuils du rez-de-chaussée modifiés, présence de volets, la corniche saillante ne participe pas à la qualité et la continuité de l'espace-rue

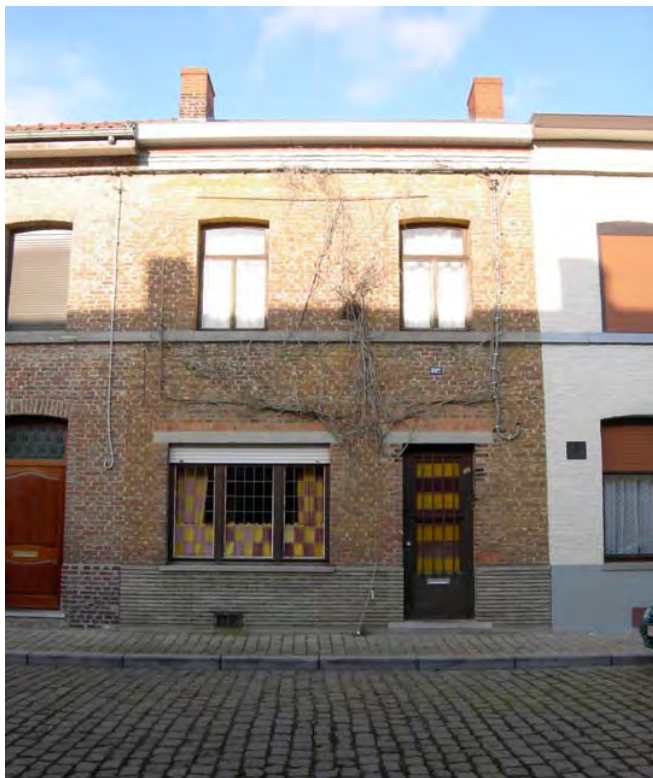
Prise de vue n° 3239 du : 2/12/08

Remarques : altération de la façade, modification des baies, pose de linteaux, soubassement modifié, présence de volet

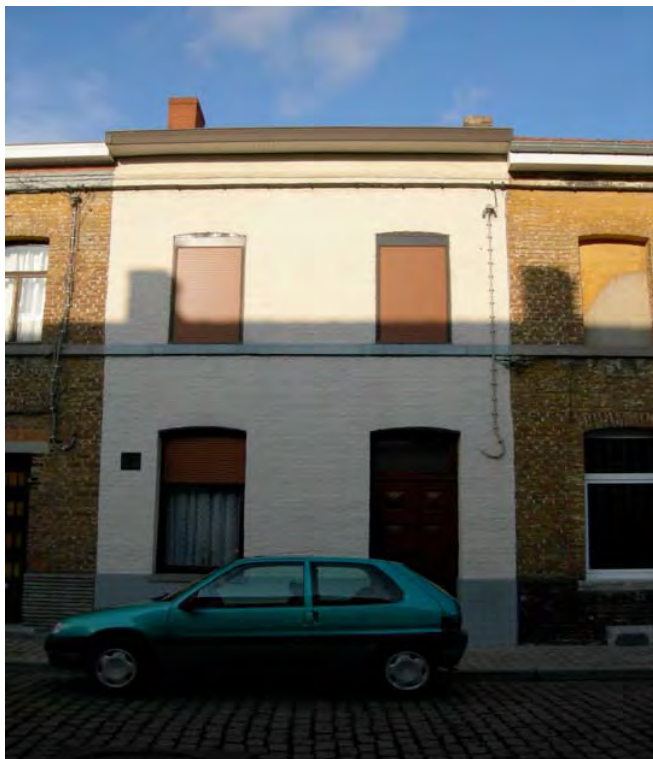
Prise de vue n° 3238 du : 2/12/08

Remarques : corniche saillante, seuil de porte modifié, présence de volets

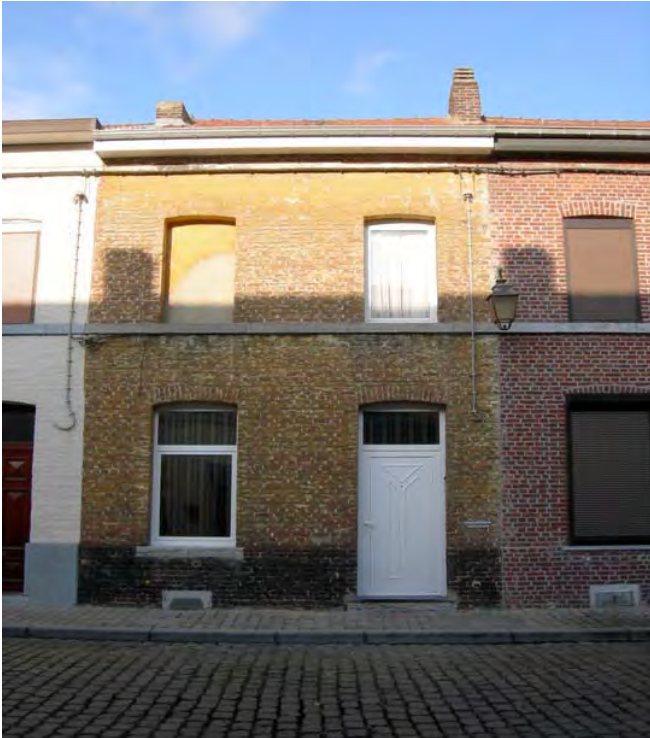
Prise de vue n°3237 du : 2/12/08

Remarques : seuil de porte modifié, façade préservée, la corniche saillante ne participe pas à la qualité et la continuité de l'espace-rue

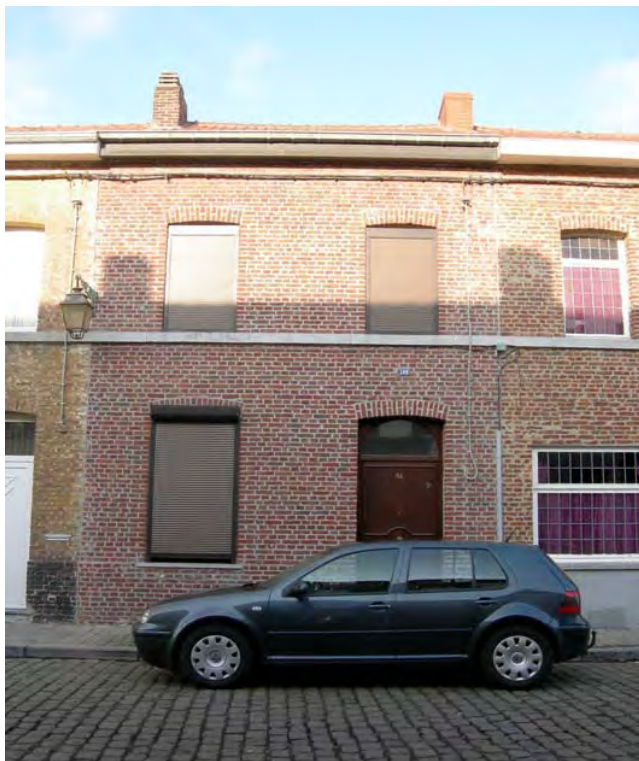
Prise de vue n° 3236 du : 2/12/08

Remarques : seuils des baies au rez-de-chaussée modifiés, matériau de parement modifié

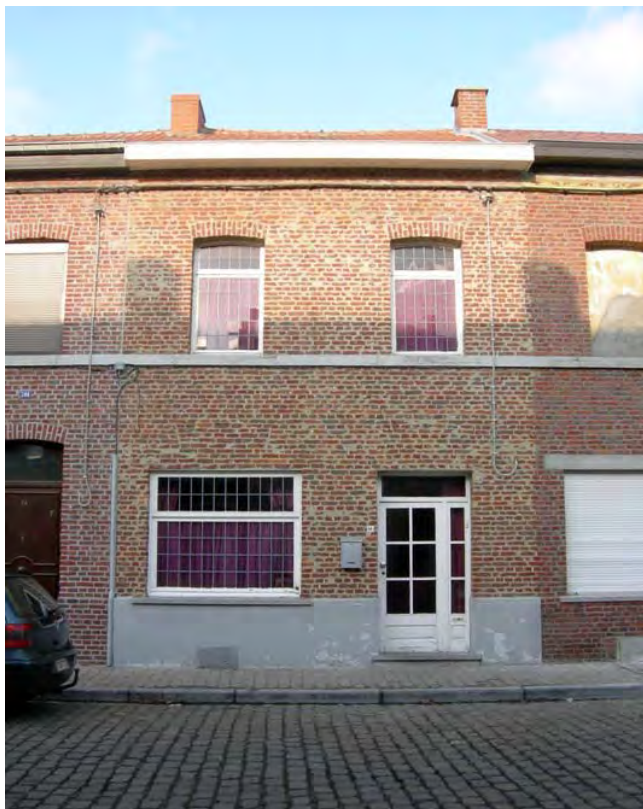
Prise de vue n° 3235 du : 2/12/08

Remarques : altération de la façade, modification des baies sur le rez-de-chaussée, corniche saillante qui ne participe pas à la qualité et la continuité de l'espace-rue

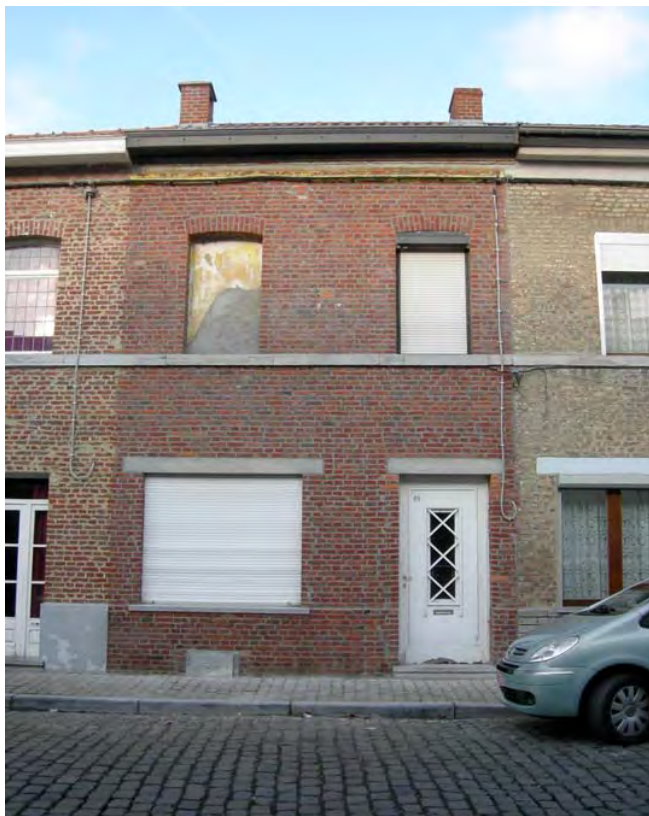
Prise de vue n° 3234 du : 2/12/08

Remarques : présence d'un trompe l'œil à l'étage sur la 1^{ère} travée, altération de la façade, modification des baies, présence de volet à l'étage

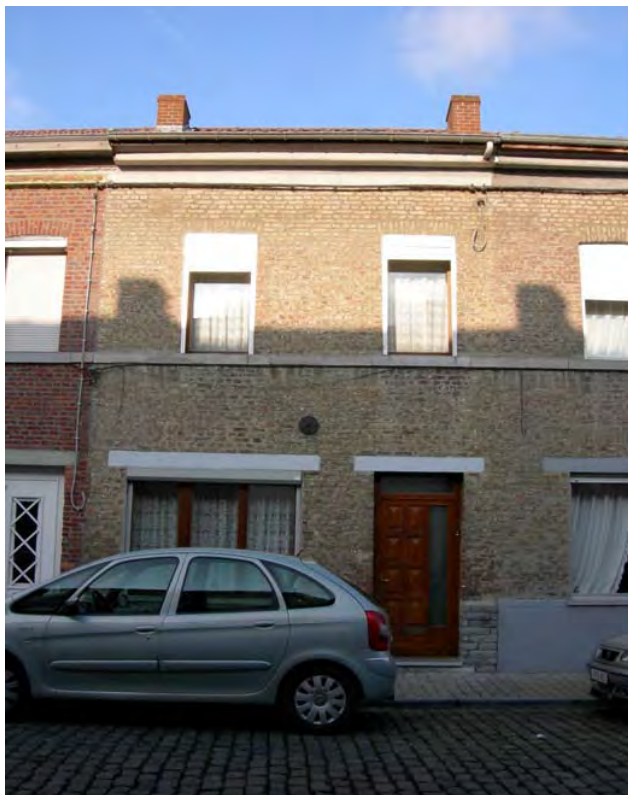
Prise de vue n° 3233 du : 2/12/08

Remarques : altération de la façade, modification des baies, présence de volets à l'étage
