PRÉSENTATION GÉNÉRALE

RÉGION WALLONNE
BELGIQUE

La Belgique propose d'inscrire sur la liste du patrimoine mondial quatre sites historiques liés à l'exploitation du charbon : Grand-Hornu, Bois-du-Luc et Bois du Cazier en Province de Hainaut ; Blegny-Mine en Province de Liège. Ces quatre sites, tributaires des mêmes conditions géologiques, couvrent la même tranche chronologique et se complètent thématiquement de manière à former un véritable polyptyque.

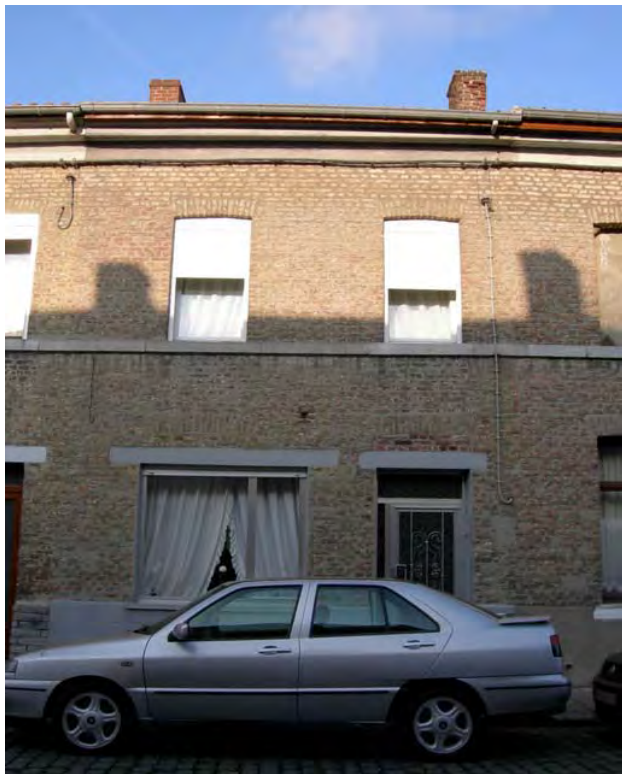
Prise de vue n° 3232 du : 2/12/08

Remarques : altération de la façade, modification des baies, présence de volets à l'étage

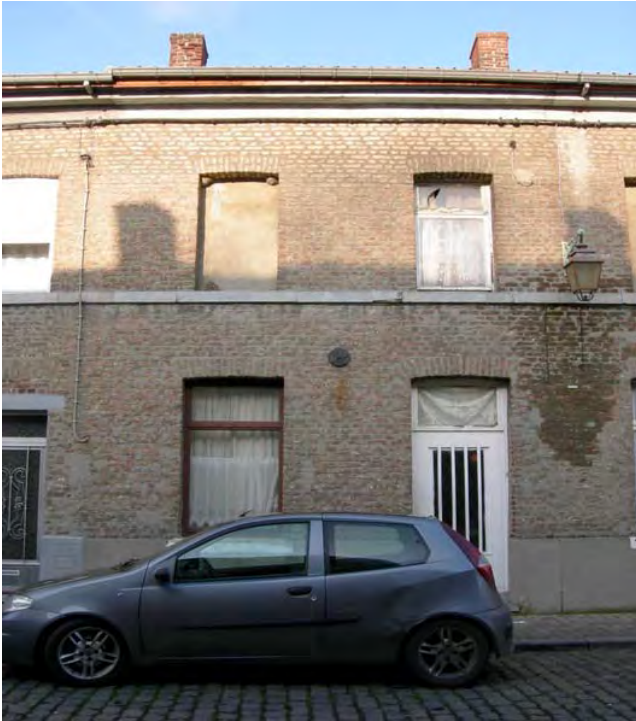
Prise de vue n° 3231 du : 2/12/08

Remarques : présence d'un trompe l'œil sur la 1^{ère} travée, huisserie sur la 2^{ème} travée vétuste, seuil de porte modifié

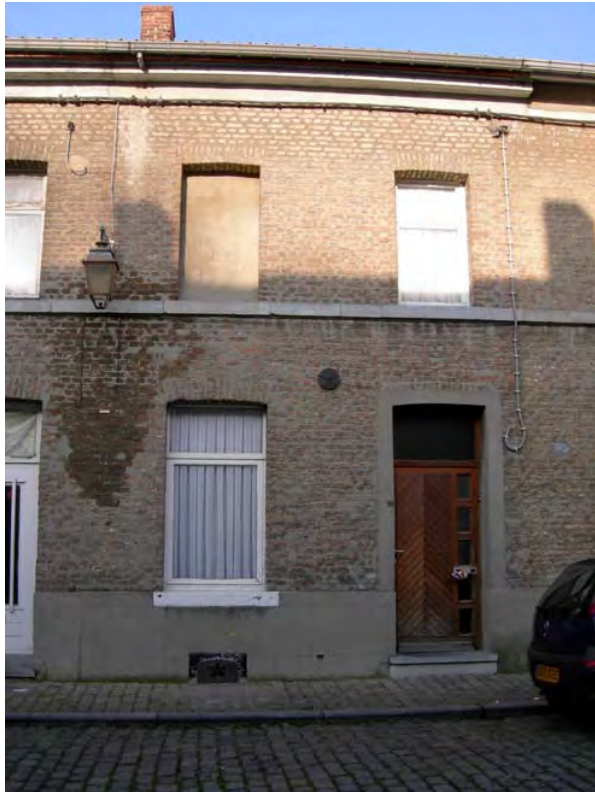
Prise de vue n° 3230 du : 2/12/08

Remarques : présence d'un trompe l'œil à la travée de gauche à l'étage, soubassement modifié

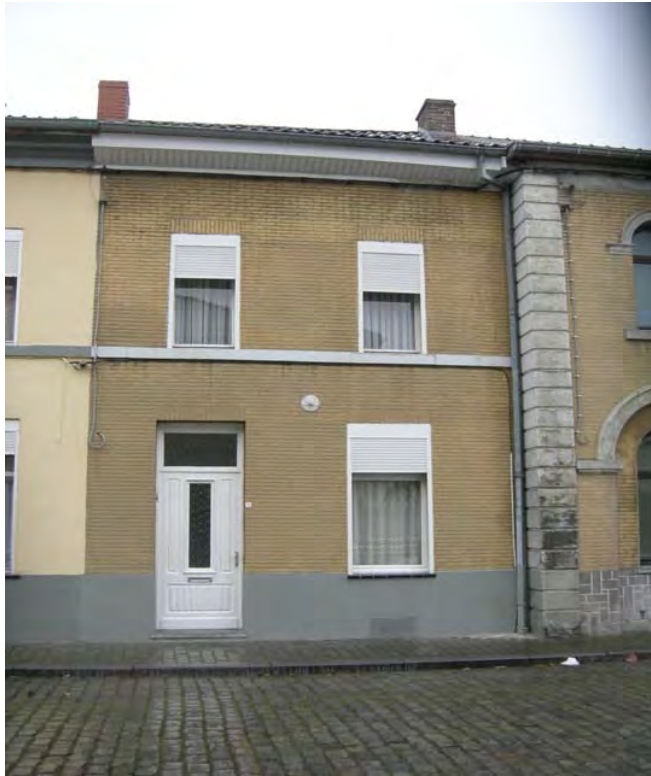
Prise de vue n° 3515 du 9/12/08

Remarques : soubassement modifié, bossage des coins préservé

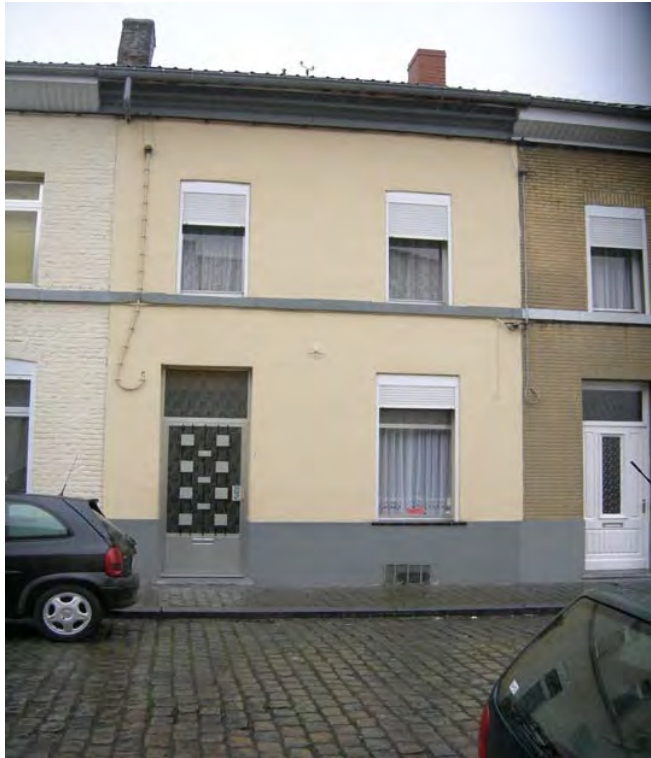
Prise de vue n°3514 du 9/12/08

Remarques : altération de la façade, corniche saillante, seuils de porte modifiés

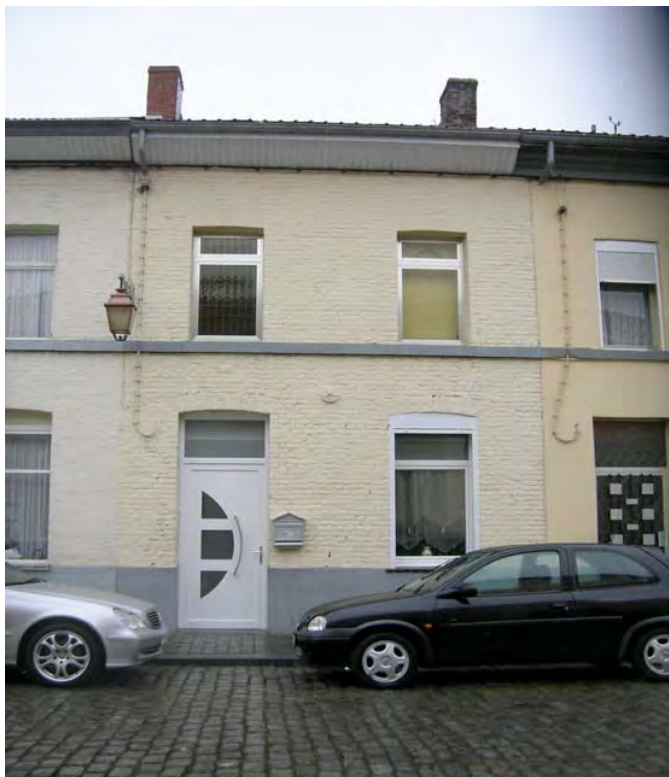
Prise de vue n°3513 du 9/12/08

Remarques : altération de la façade, modification des linteaux, des baies, des seuils et du matériau de parement, pose d'une corniche saillante

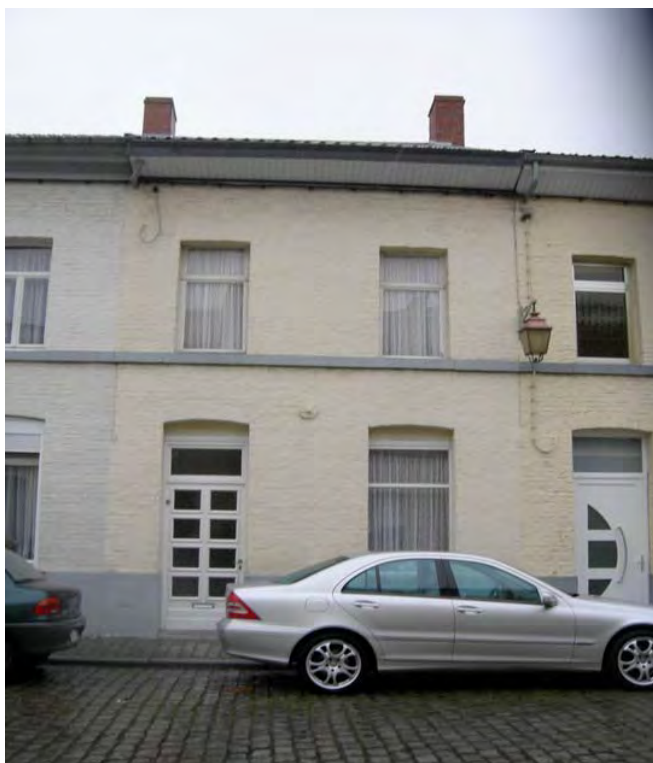
Prise de vue n°3512 du 9/12/08

Remarques : seuils modifiés au rez-de-chaussée, corniche saillante

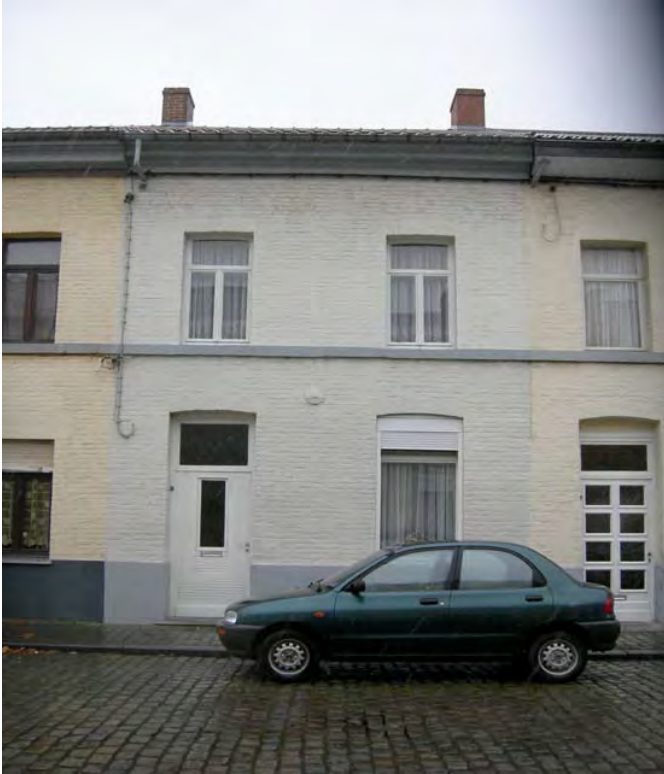
Prise de vue n° 3511 du 9/12/08

Remarques : seuils modifiés au rez-de-chaussée, corniche saillante

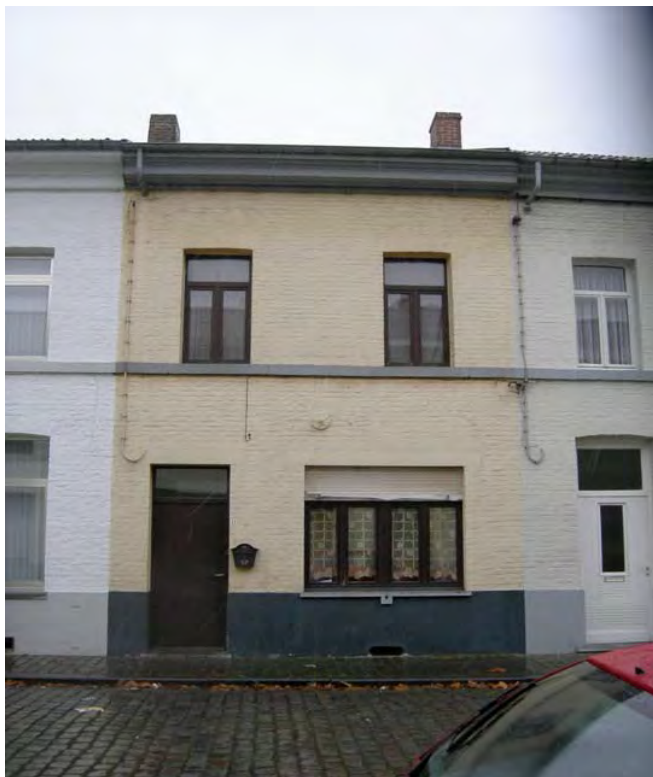
Prise de vue n°3510 du 9/12/08

Remarques : modification des seuils du rez-de-chaussée, présence d'un volet

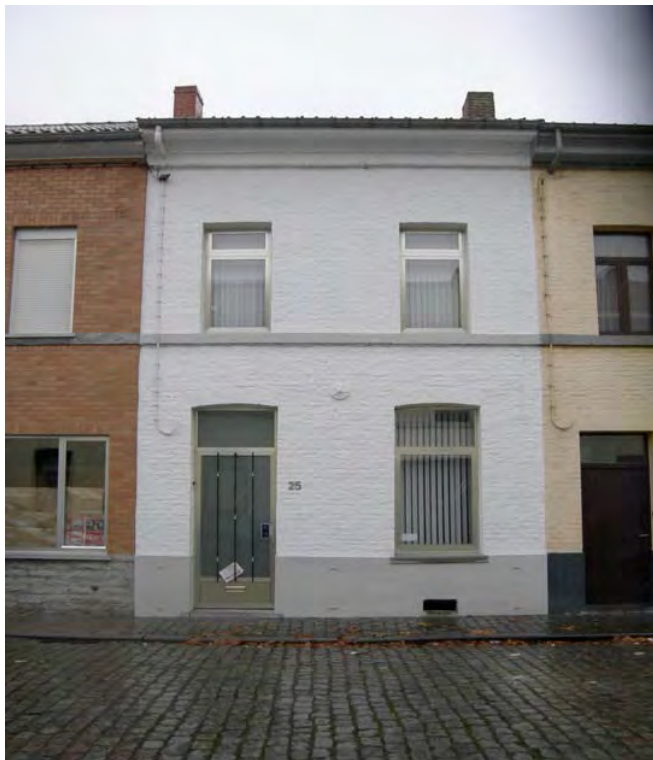
Prise de vue n°3509 du 9/12/08

Remarques : altération de la façade, transformation des baies, des seuils du rez-de-chaussée et du soubassement

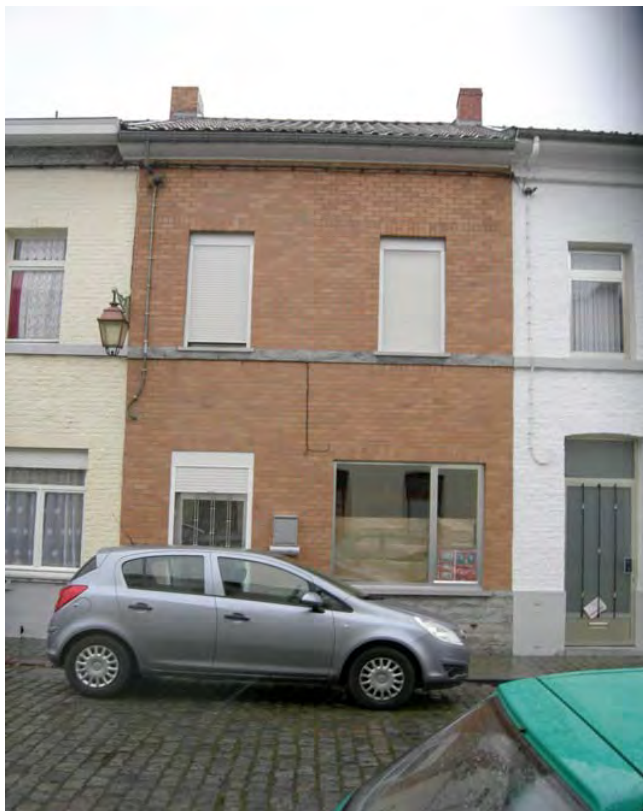
Prise de vue n° 3508 du 9/12/08

Remarques : modification des seuils du rez-de-chaussée et du soubassement

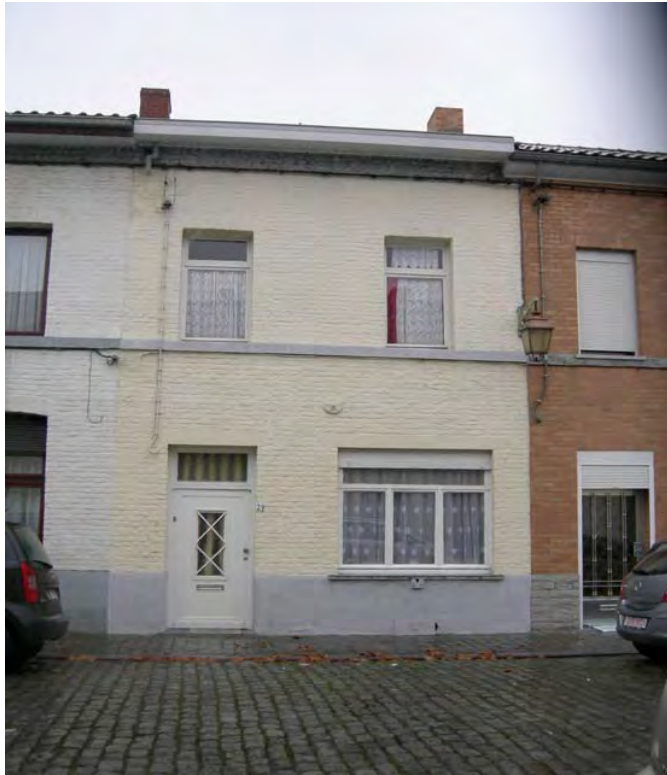
Prise de vue n°3507 du 9/12/08

Remarques : altération de la façade, modification des baies, du matériau de parement et du soubassement, pose de volets et corniche saillante

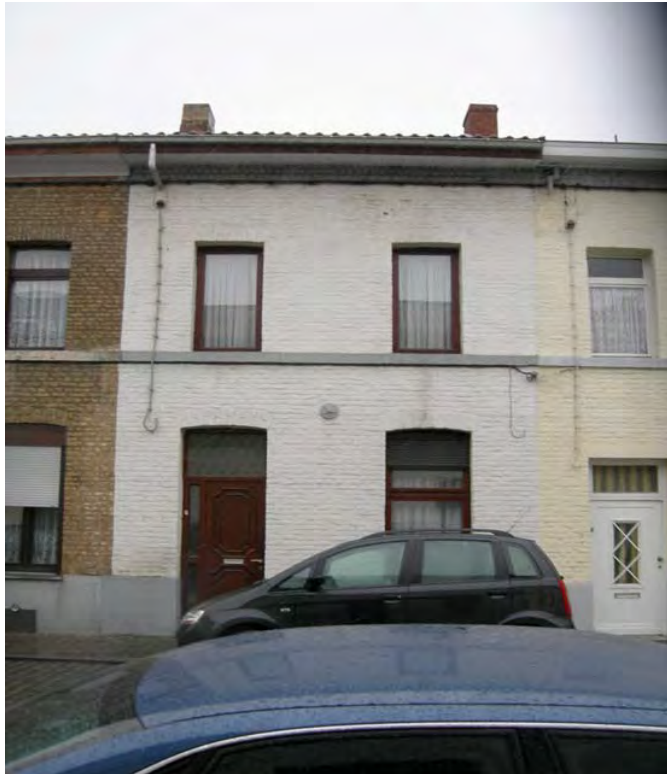
Prise de vue n°3506 du 9/12/08

Remarques : altération de la façade, modification des baies, pose de linteaux, corniche saillante

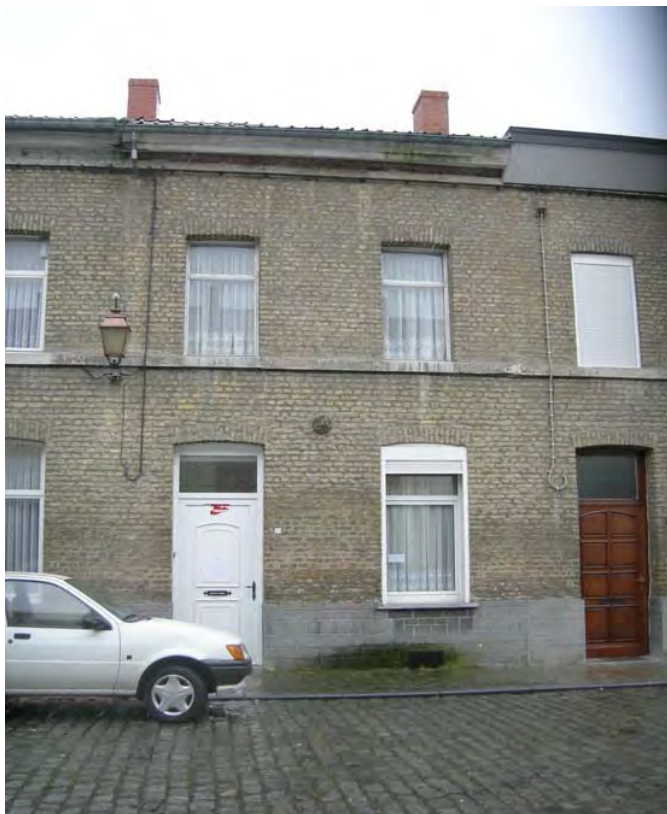
Prise de vue n°3503 du 9/12/08

Remarques : modification des seuils du rez-de-chaussée et du soubassement, la présence de volets et la corniche saillante ne participent pas à la continuité et la qualité de l'espace-rue

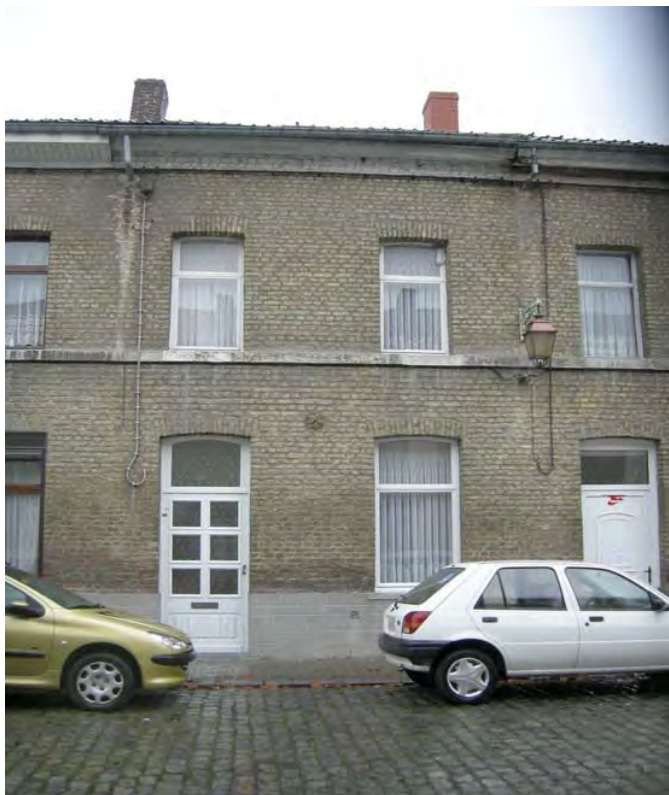
Prise de vue n°3502 du 9/12/08

Remarques : modification du soubassement, l'ensemble des ouvertures des baies sont préservées, présence d'un volet

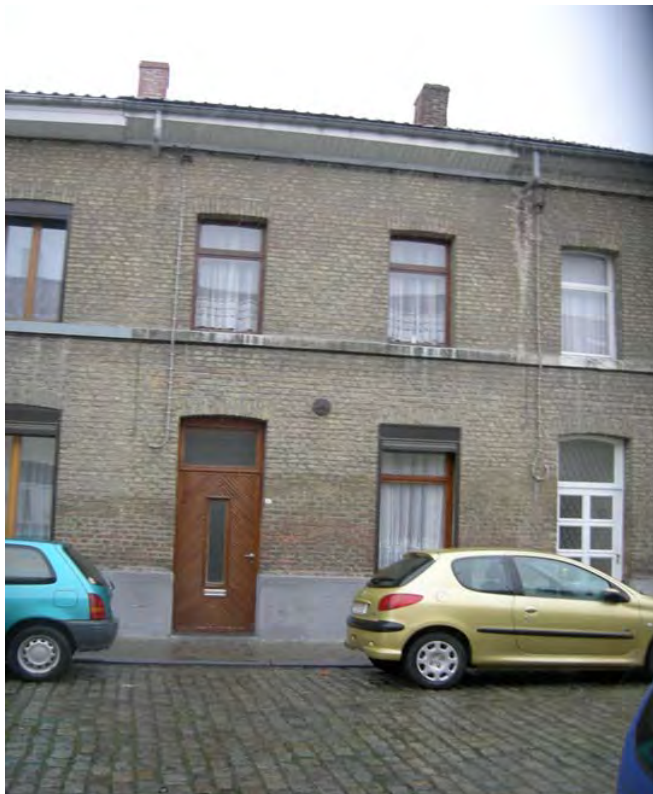
Prise de vue n°3501 du 9/12/08

Remarques : baies préservées, modification des seuils du rez-de-chaussée

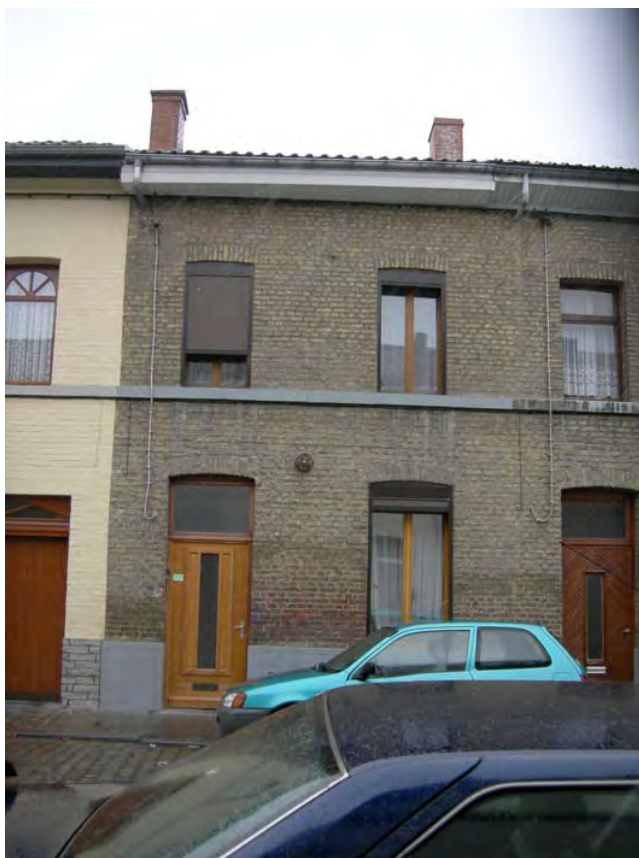
Prise de vue n°3500 du 9/12/08

Remarques : présence de volets au rez-de-chaussée et modification des seuils, présence d'une corniche saillante

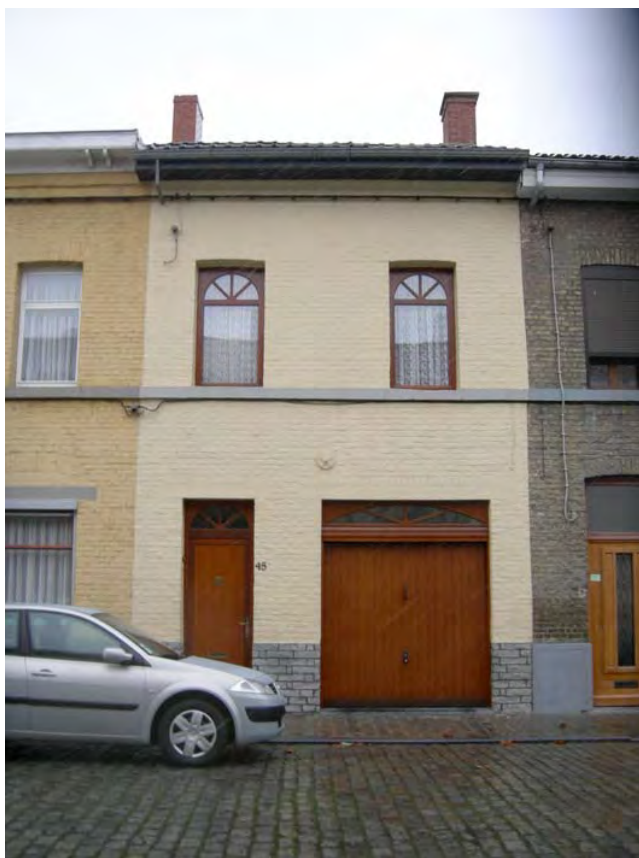
Prise de vue n°3499 du 9/12/08

Remarques : modification des seuils du rez-de-chaussée, pose de volets, présence d'une corniche saillante

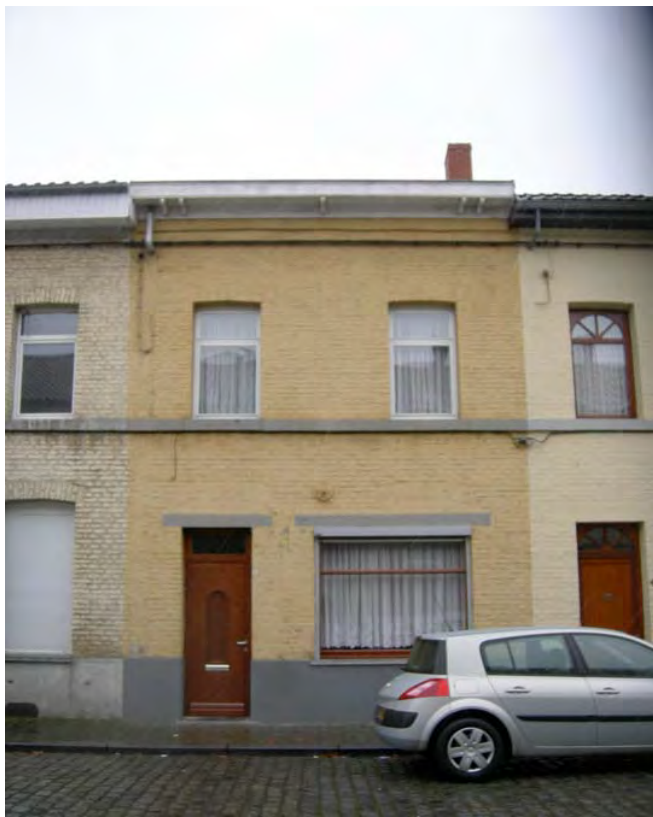
Prise de vue n°3498 du 9/12/08

Remarques : altération de la façade, modification des baies, présence d'une porte de garage au rez-de-chaussée

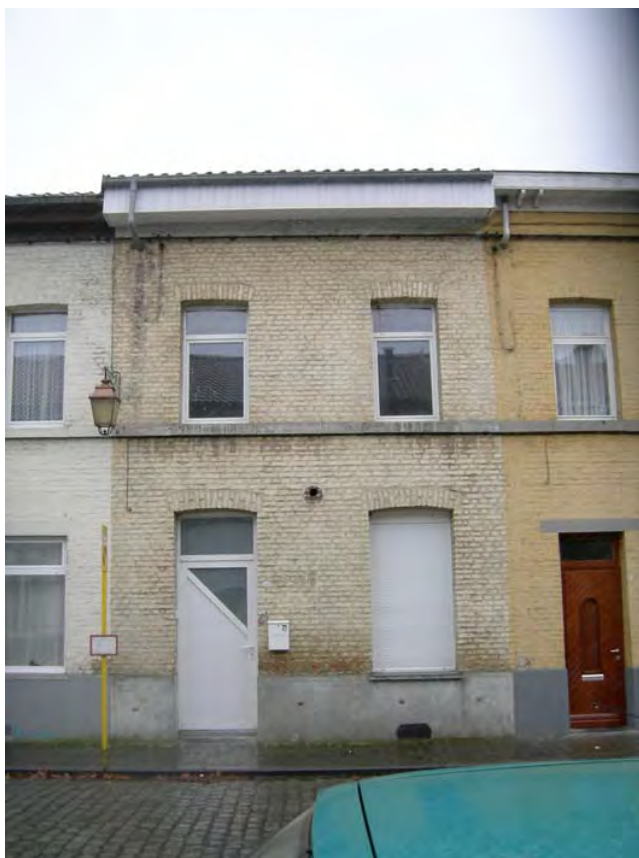
Prise de vue n°3497 du 9/12/08

Remarques : altération de la façade par la modification des baies et des linteaux au niveau du rez-de-chaussée

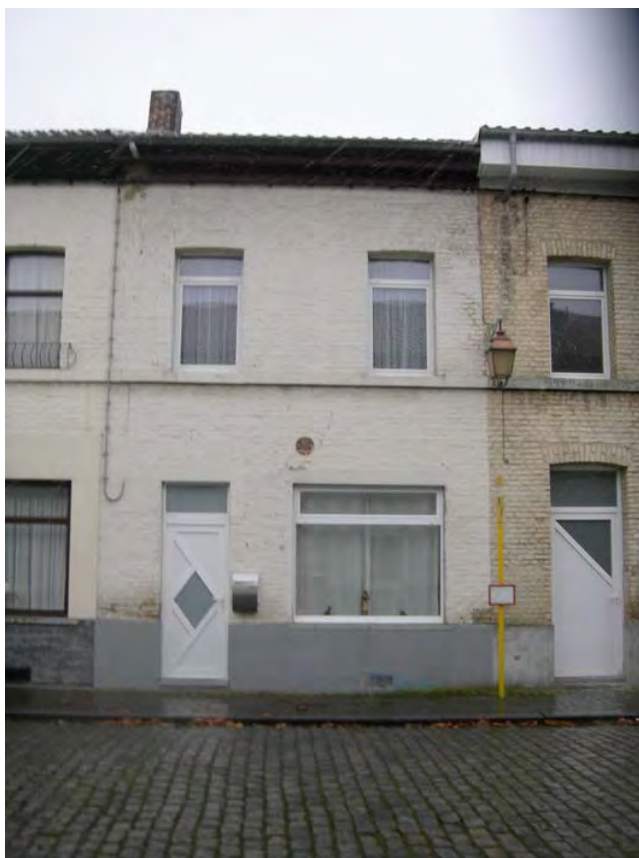
Prise de vue n°3496 du 9/12/08

Remarques : seuils modifiés et corniche saillante qui ne participent pas à la continuité et la qualité de l'espace-rue

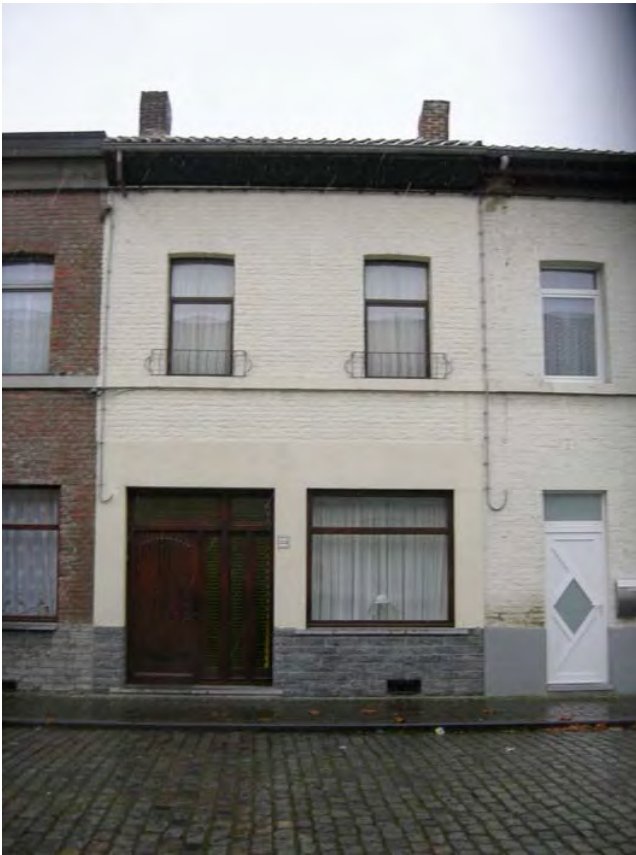
Prise de vue n°3495 du 9/12/08

Remarques : altération de la façade, modification des baies et des seuils du rez-de-chaussée, corniche saillante et modification du matériau de soubassement

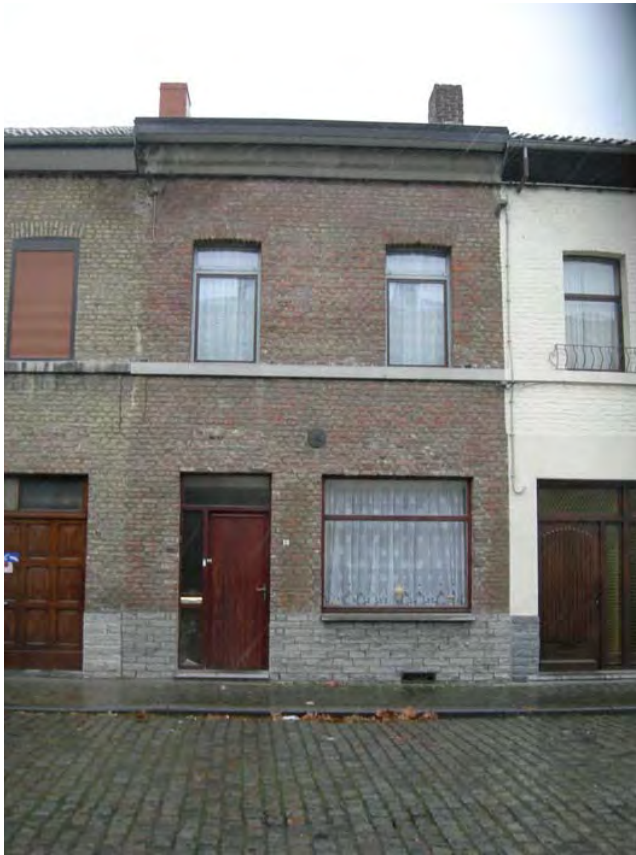
Prise de vue n°3494 du 9/12/08

Remarques : altération de la façade modification des baies, des seuils du rez-de-chaussée, corniche saillante et modification du matériau de soubassement

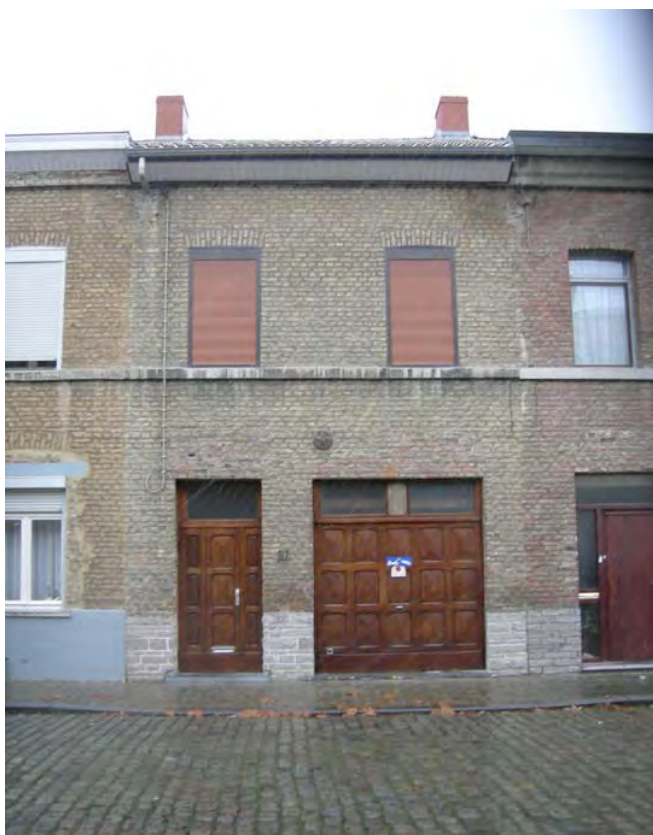
Prise de vue n°3493 du 9/12/08

Remarques : altération de la façade, modification des baies du rez-de-chaussée, porte de garage, la présence de volets à l'étage et la corniche saillante ne participent pas à la qualité et la continuité de l'espace-rue

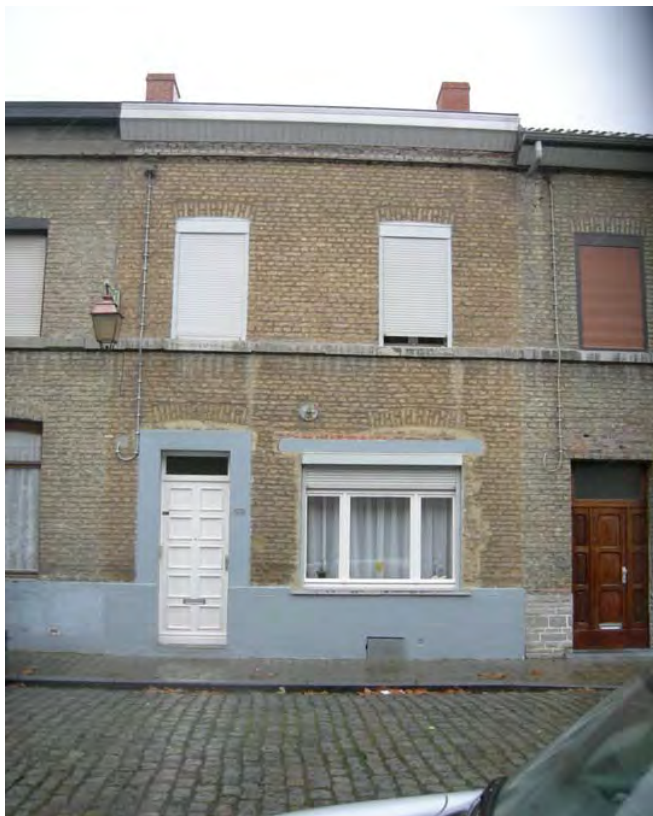
Prise de vue n°3492 du 9/12/08

Remarques : altération de la façade, modification des baies et des seuils, présence de volets à caisson et corniche saillante qui ne participent pas à la qualité et la continuité de l'espace-rue

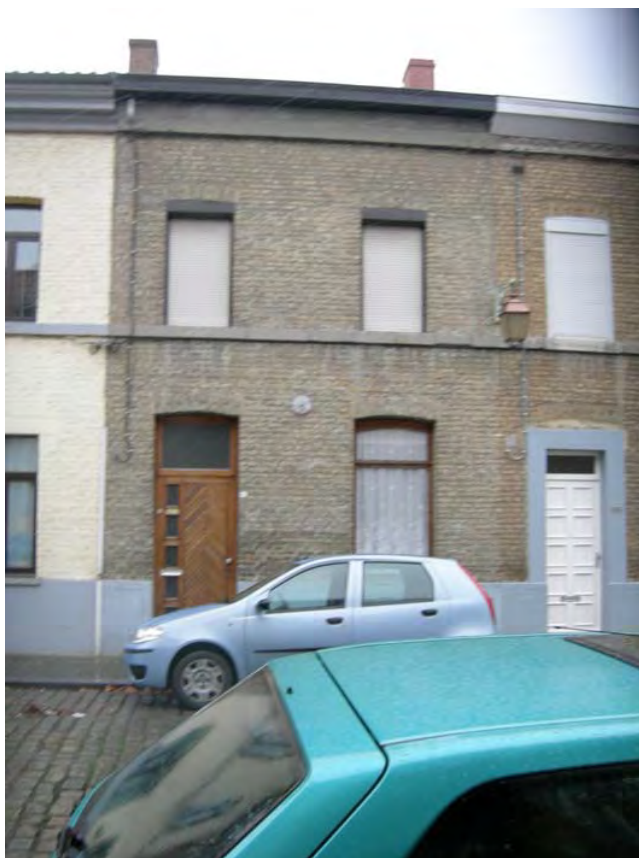
Prise de vue n°3491 du 9/12/08

Remarques : présence de volets à l'étage, modification des seuils au rez-de-chaussée et corniche saillante

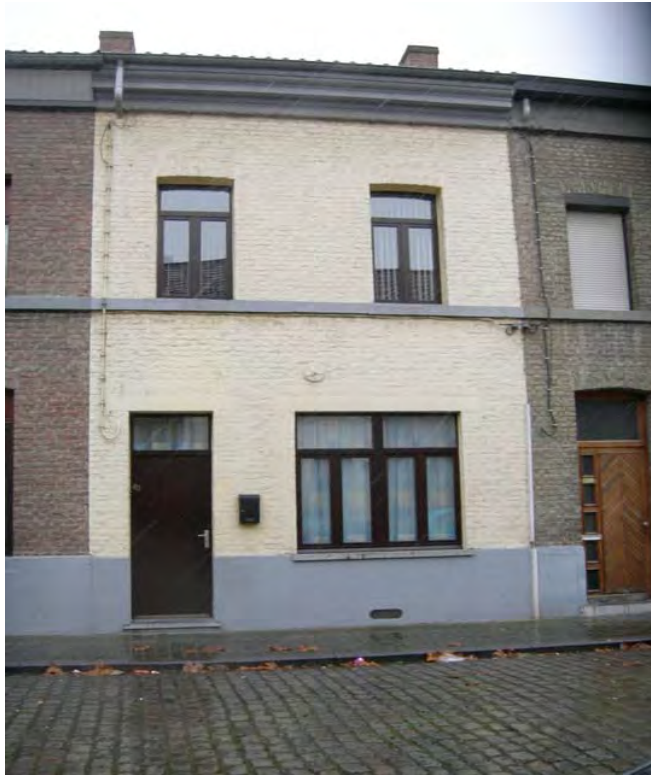
Prise de vue n°3490 du 9/12/08

Remarques : altération de la façade, modification des baies du rez-de-chaussée, pose de linteaux

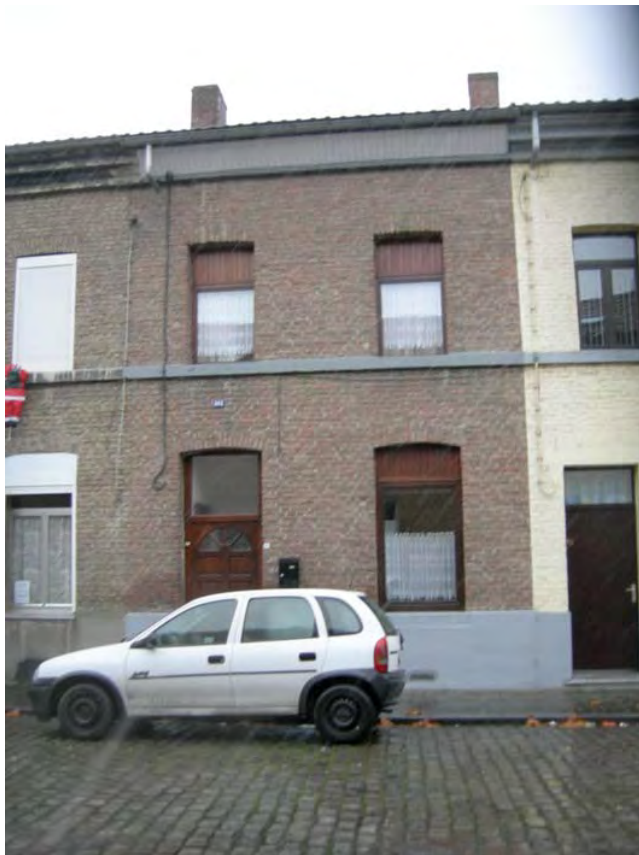
Prise de vue n°3489 du 9/12/08

Remarques : modification du seuil de la porte d'entrée et des huisseries

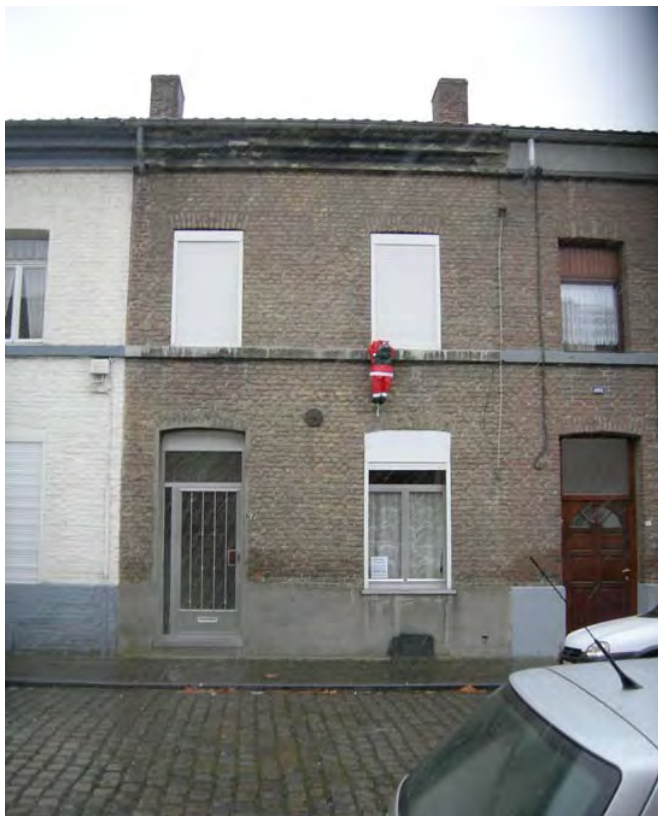
Prise de vue n°3488 du 9/12/08

Remarques : modification des seuils au rez-de-chaussée, pose de volets

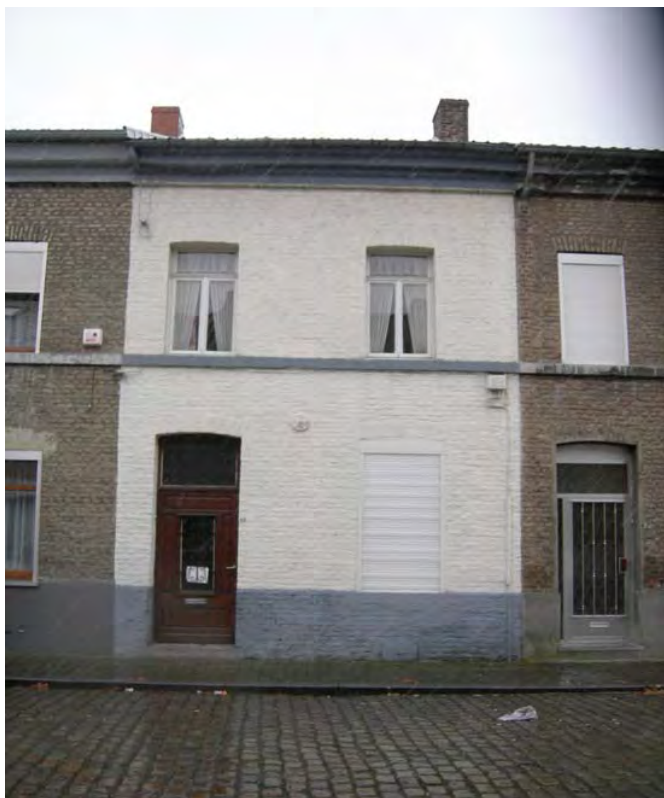
Prise de vue n°3487 du 9/12/08

Remarques : pose d'un volet au rez-de-chaussée

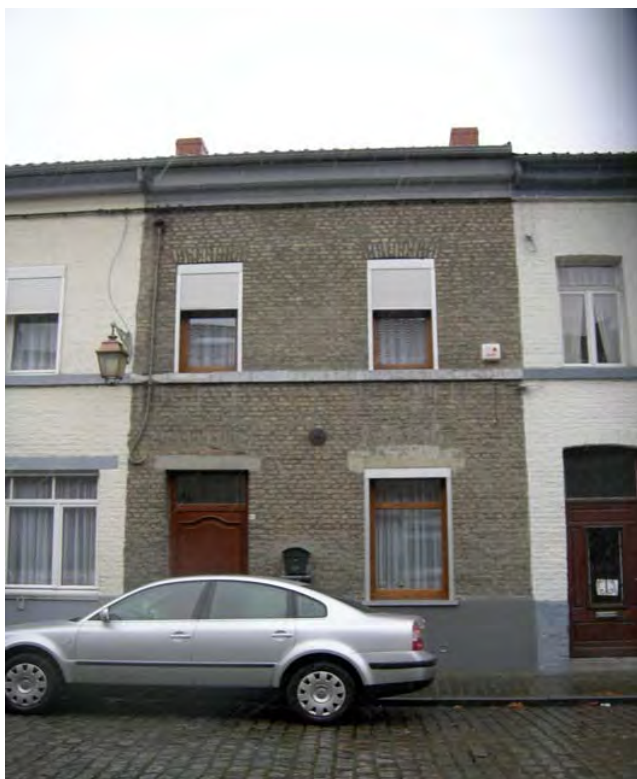
Prise de vue n°3486 du 9/12/08

Remarques : altération de la façade, pose de linteaux et de volets, modifications des baies et des seuils

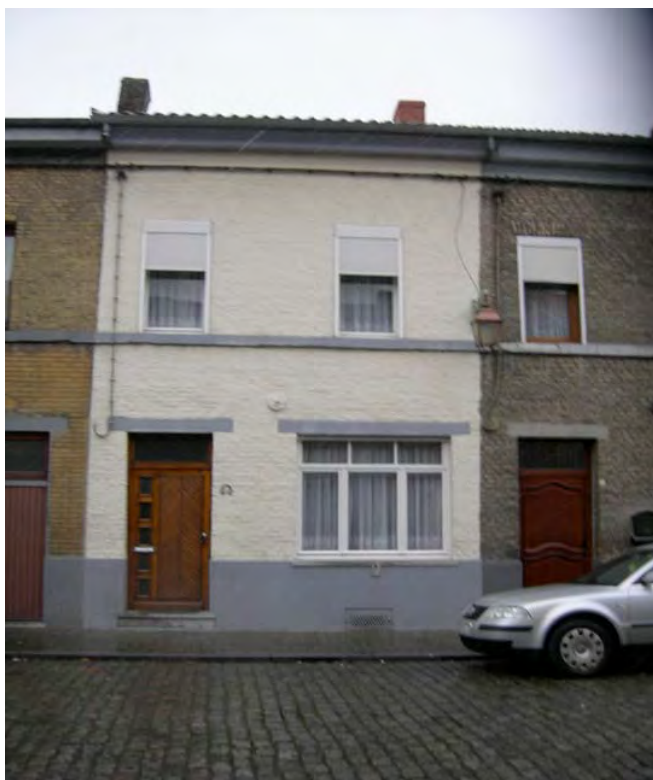
Prise de vue n°3485 du 9/12/08

Remarques : altération de la façade, modification des baies et des seuils, présence de volets

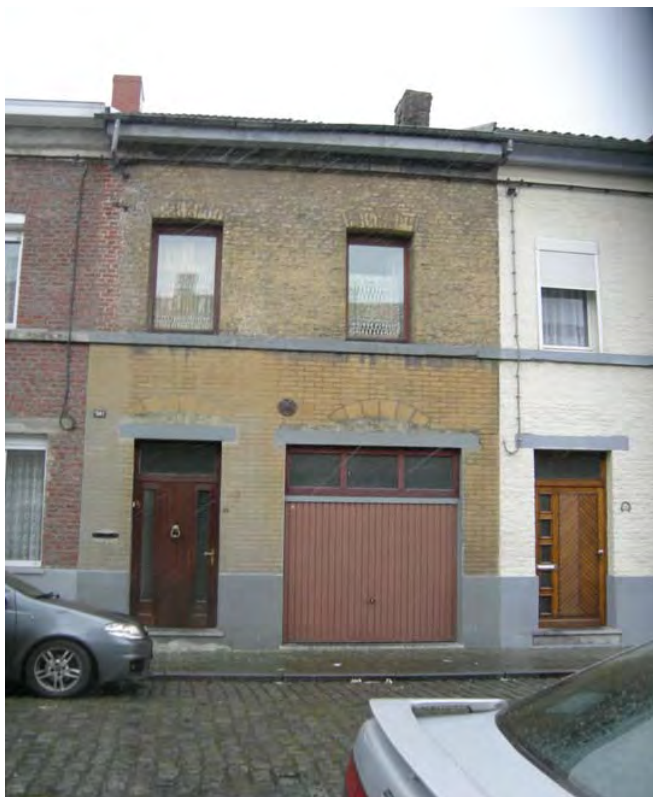
Prise de vue n°3484 du 9/12/08

Remarques : altération de la façade, modification des baies, présence de la porte de garage

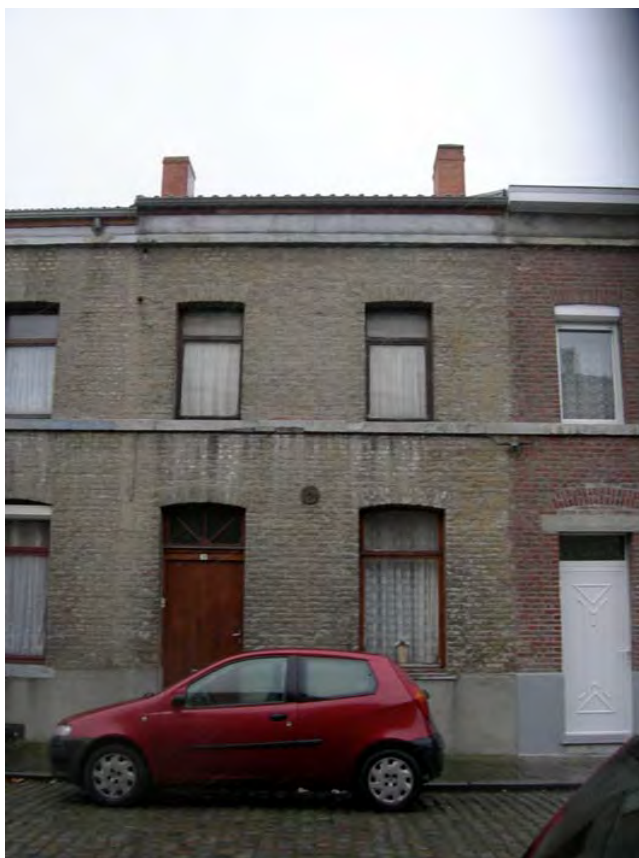
Prise de vue n°3482 du 9/12/08

Remarques : modification des seuils du rez-de-chaussée

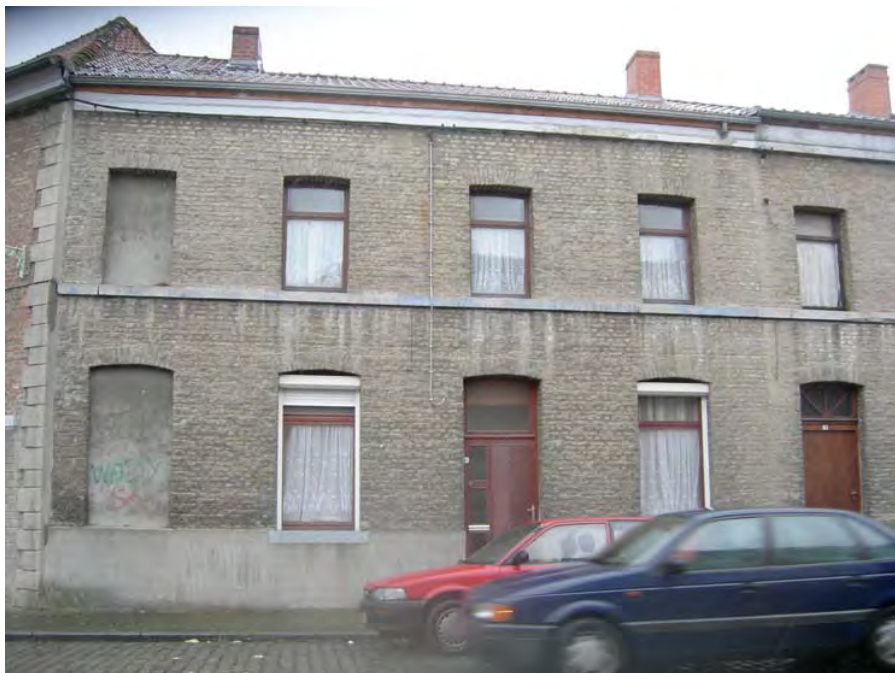
Prise de vue n°3480 du 9/12/08

Remarques : 1^{er} travée : baie en trompe l'œil, présence de volets au rez-de-chaussée

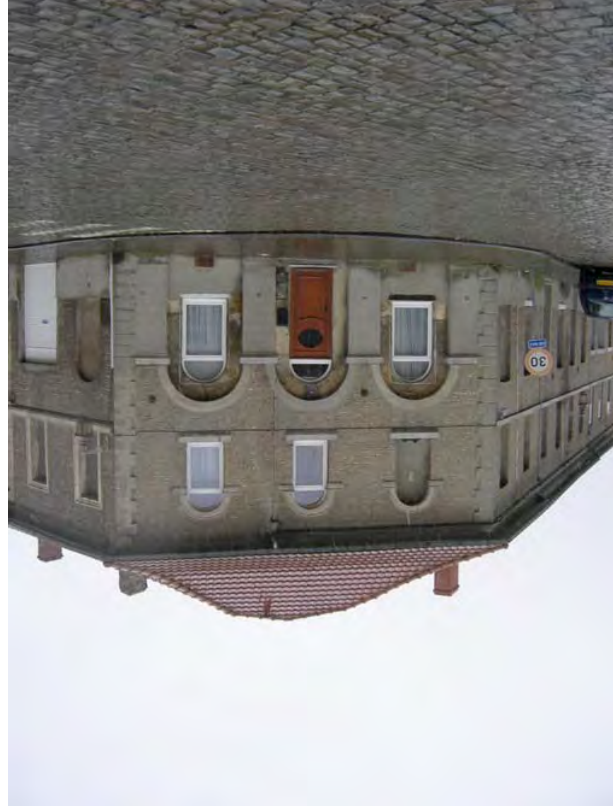
Prise de vue n°3446 du 9/12/08

Remarques : présence d'un trompe l'œil sur la 1^{ère} travée, bossages des coins préservés, seuils des baies du rez-de-chaussée modifiés

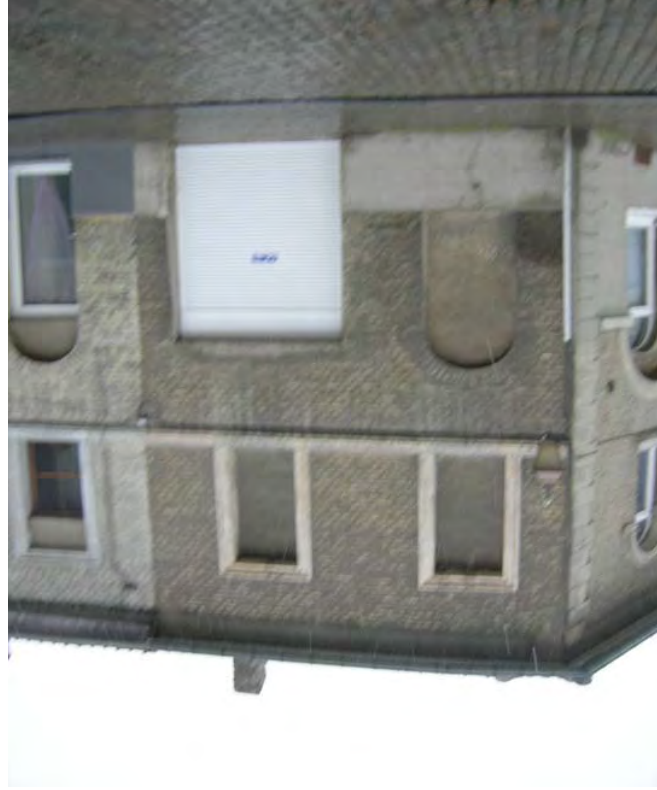
Prise de vue n°3447 du 9/12/08

Etat du bien : très bon, bon, **X** moyen, mauvais, très mauvais

Remarques : présence de 3 trompe-l'œil, altération du pignon par la transformation d'une baie en porte de garage, présence de fissures dans le soubassement

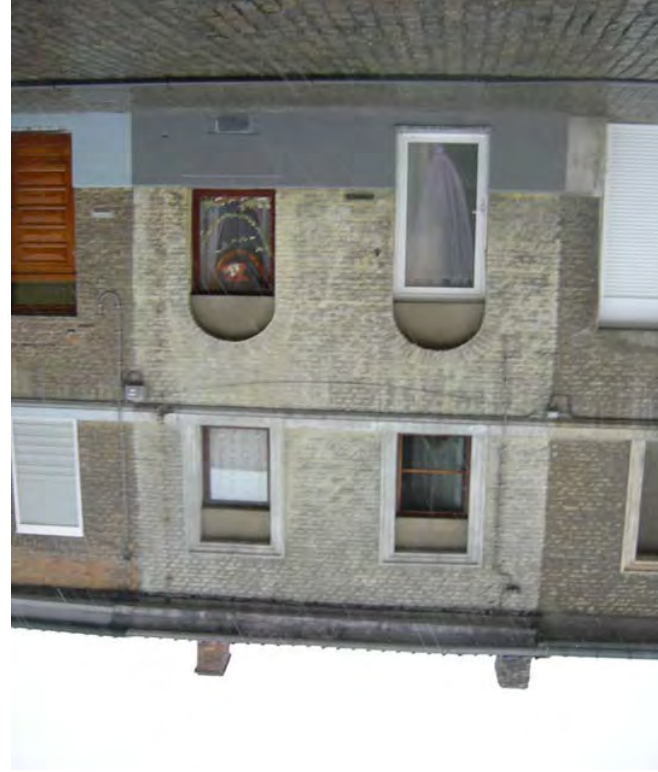
Prise de vue n°3448 du 9/12/08

Remarques : huisseries modifiées par le remplissage des baies, la façade est malgré tout préservée

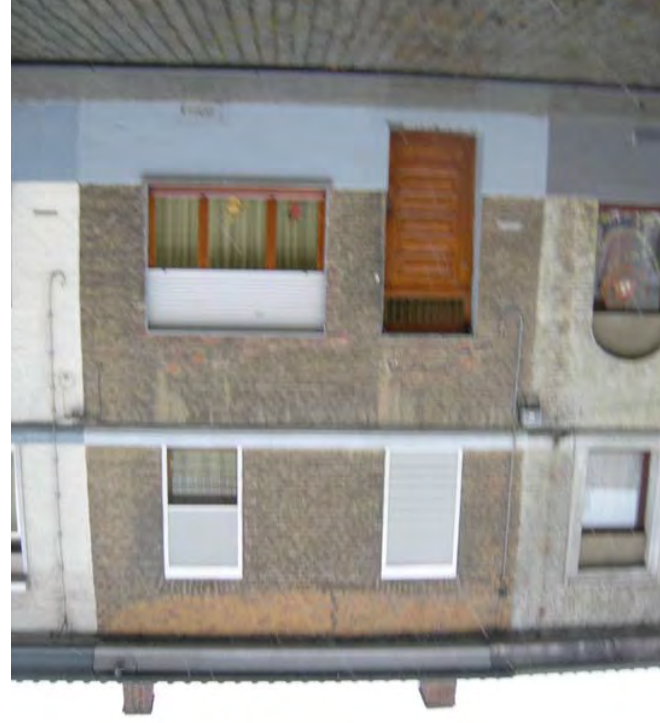
Prise de vue n°3449 du 9/12/08

Remarques : altération de la façade, modification des baies et du subsassement, présence de volets, incrustation d'une boîte aux lettres dans le parement

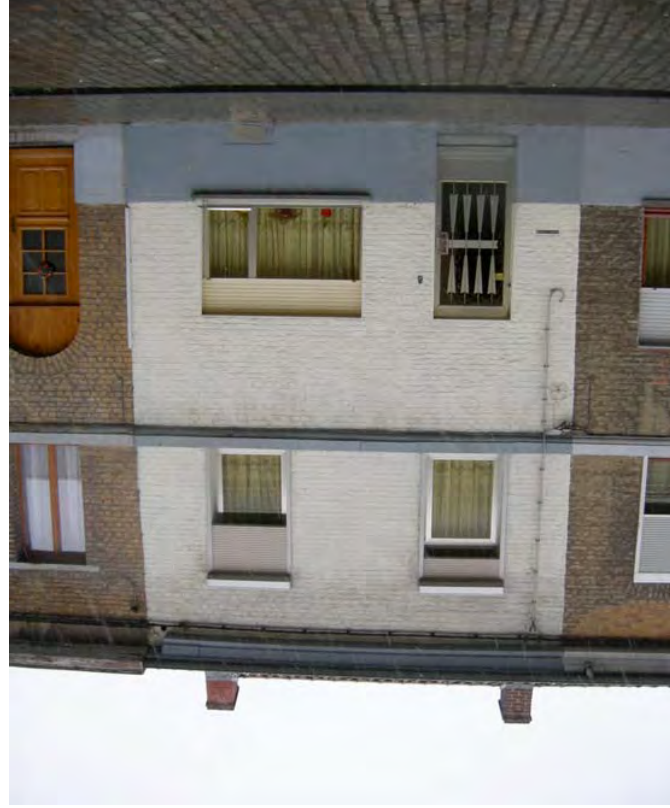
Prise de vue n°3450 du 9/12/08

Remarques : altération de la façade, modification des baies, des seuils, du soubassement et pose de volets

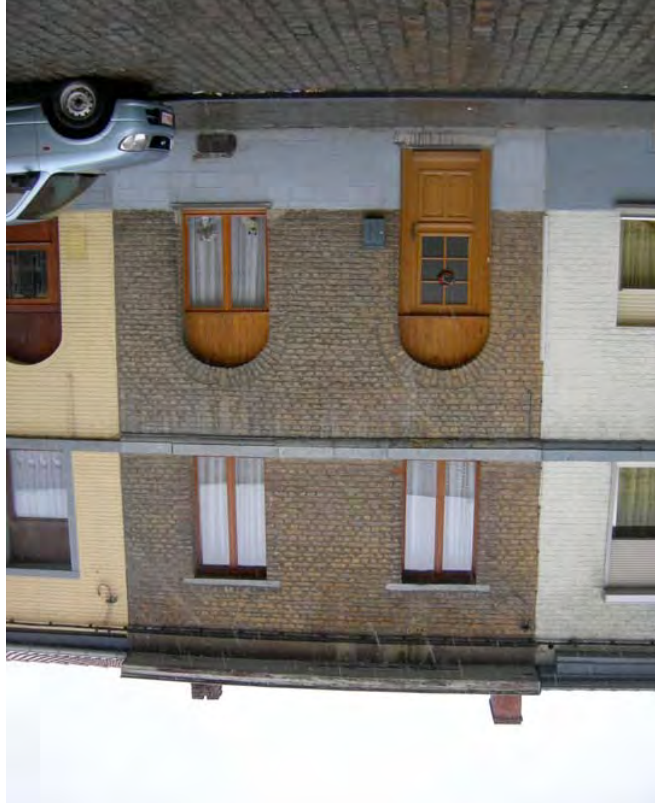
Prise de vue n°3451 du 9/12/08

Remarques : modification des linteaux à l'étage, des seuils du rez-de-chaussée et du subsol
