PRÉSENTATION GÉNÉRALE

RÉGION WALLONNE
BELGIQUE

La Belgique propose d'inscrire sur la liste du patrimoine mondial quatre sites historiques liés à l'exploitation du charbon : Grand-Hornu, Bois-du-Luc et Bois du Cazier en Province de Hainaut ; Blegny-Mine en Province de Liège. Ces quatre sites, tributaires des mêmes conditions géologiques, couvrent la même tranche chronologique et se complètent thématiquement de manière à former un véritable polyptyque.

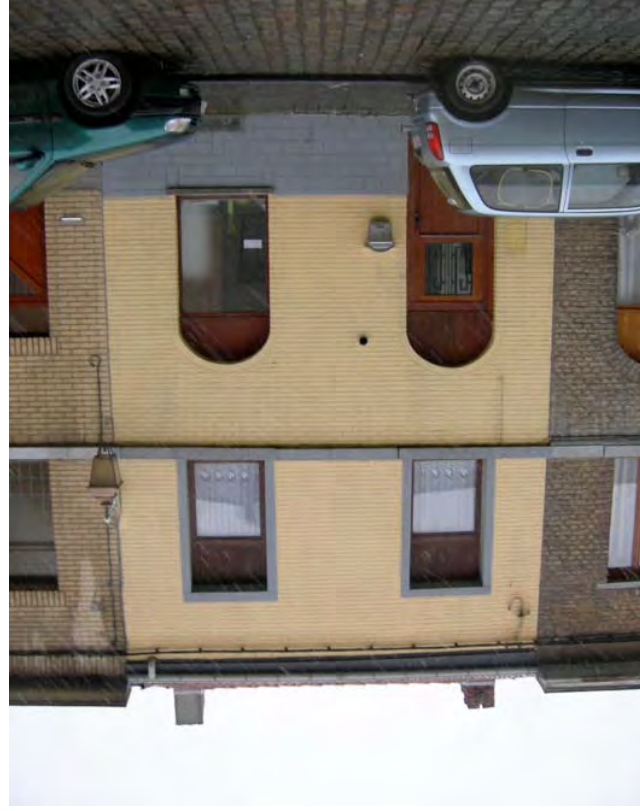
Prise de vue n°3452 du 9/12/08

Remarques : altération de la façade, modification du matériau de parement et des seuils du rez-de-chaussée

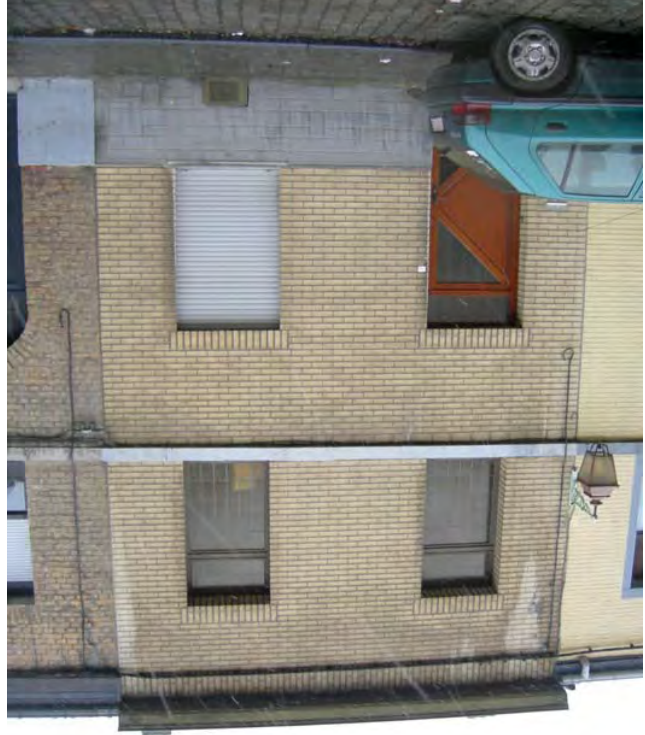
Prise de vue n° 3453 du 9/12/08

Remarques : altération de la façade, modification des baies, des linteaux et du subsassement

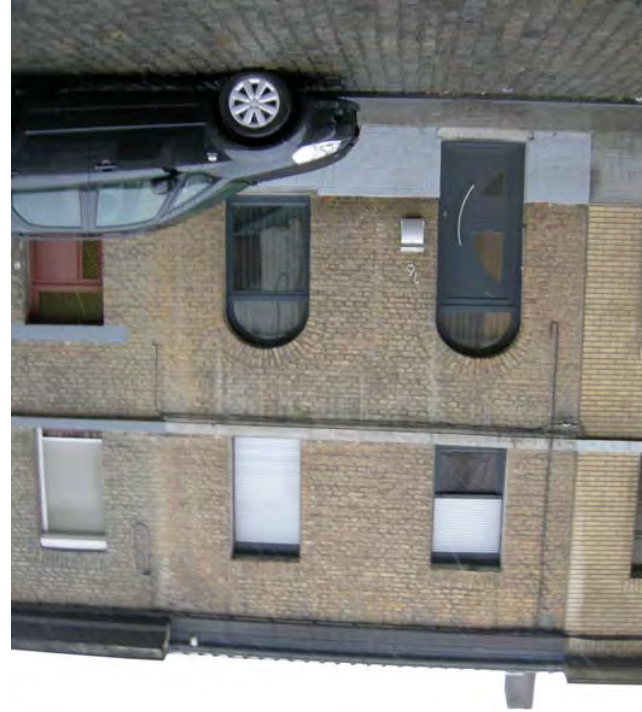
Prise de vue n° 3454 du 9/12/08

Remarques : modification des seuils du rez-de-chaussée et du subsassement, présence de volets à l'étage

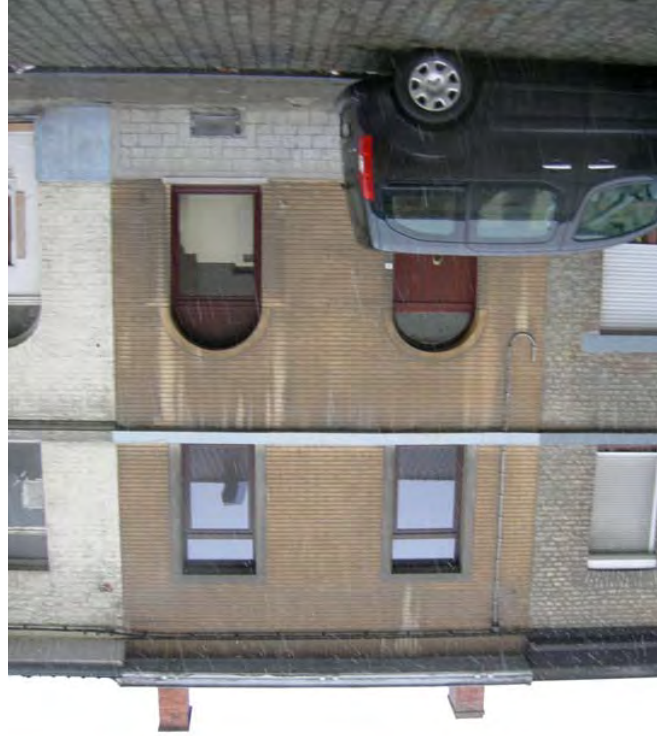
Prise de vue n°3456 du 9/12/08

Remarques : altération de la façade, modification du matériau de parement, du subsassement et des seuils du rez-de-chaussée

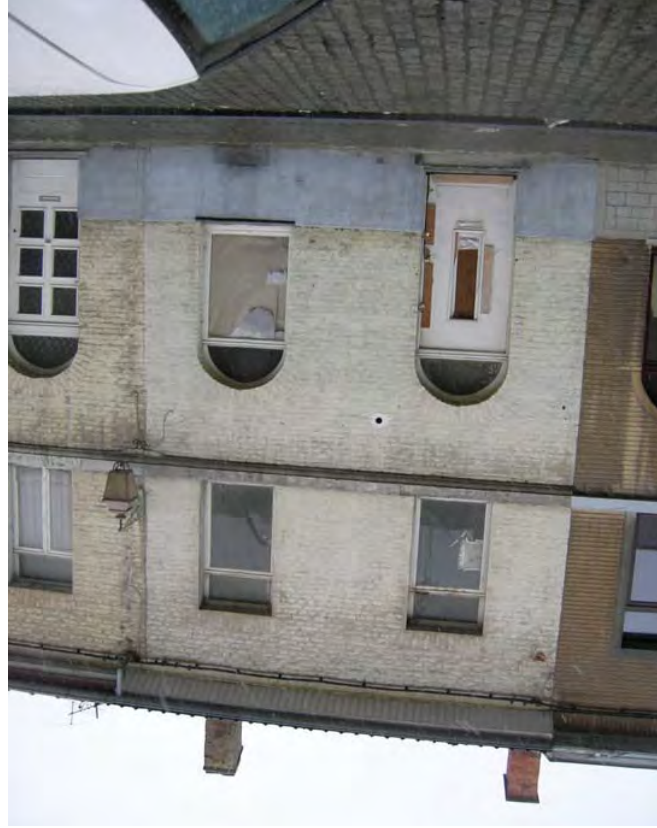
Prise de vue n°3457 du 9/12/08

Remarques : modification des seuils du rez-de-chaussée, présence de corniche saillante

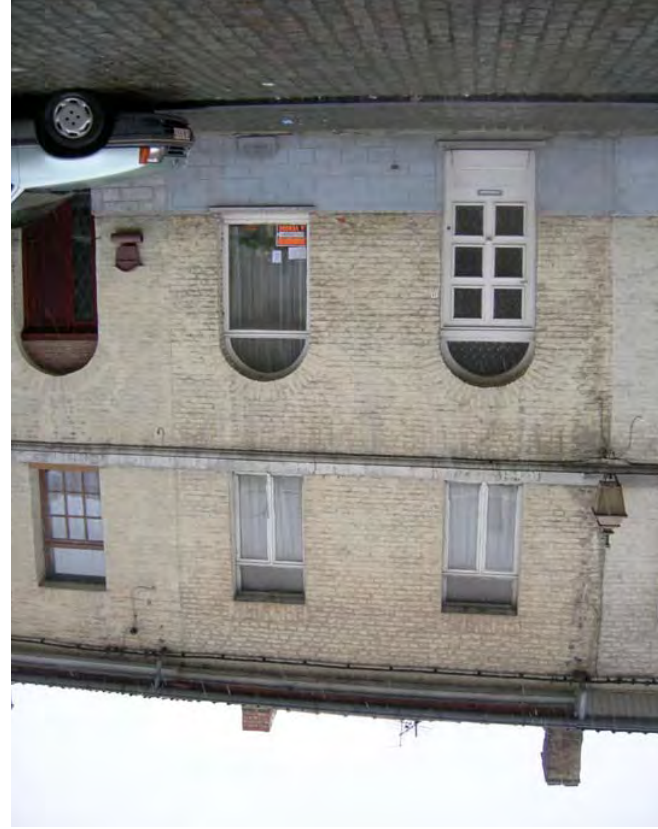
Prise de vue n°3458 du 9/12/08

Remarques : modification des seuils du rez-de-chaussée et du sous-sol

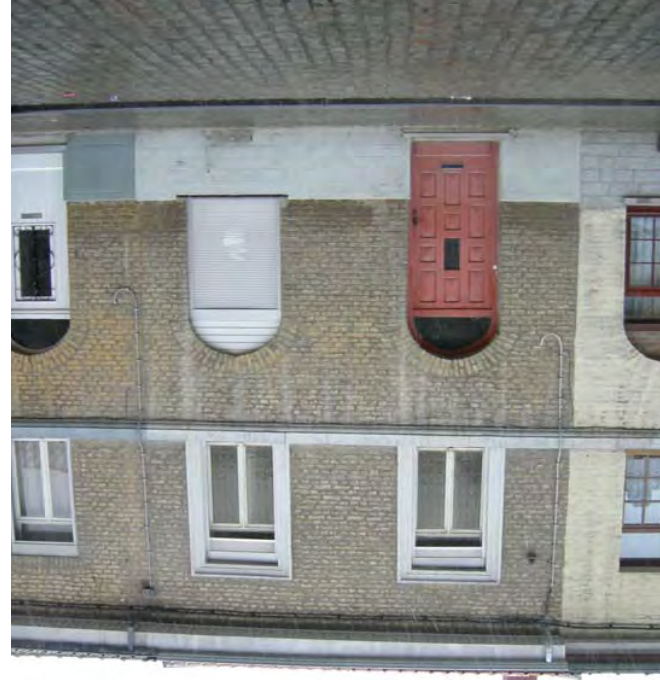
Prise de vue n°3460 du 9/12/08

Remarques : modification des seuils du rez-de-chaussée

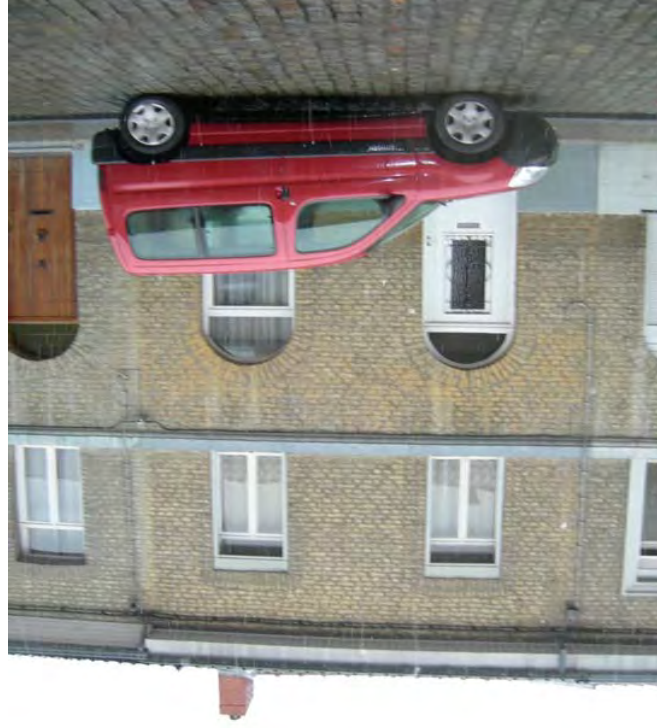
Prise de vue n°3461 du 9/12/08

Remarques : seuil de porte modifié, corniche saillante, briques façade préservée sauf subsassement

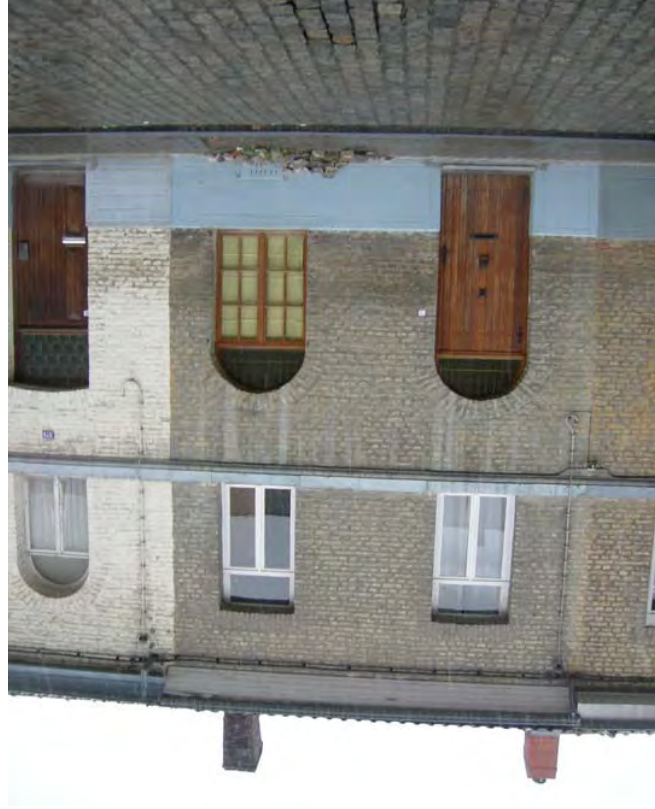
Prise de vue n°3462 du 9/12/08

Remarques : présence d'une corniche saillante, seuils de porte modifiés, briques de parement préservées

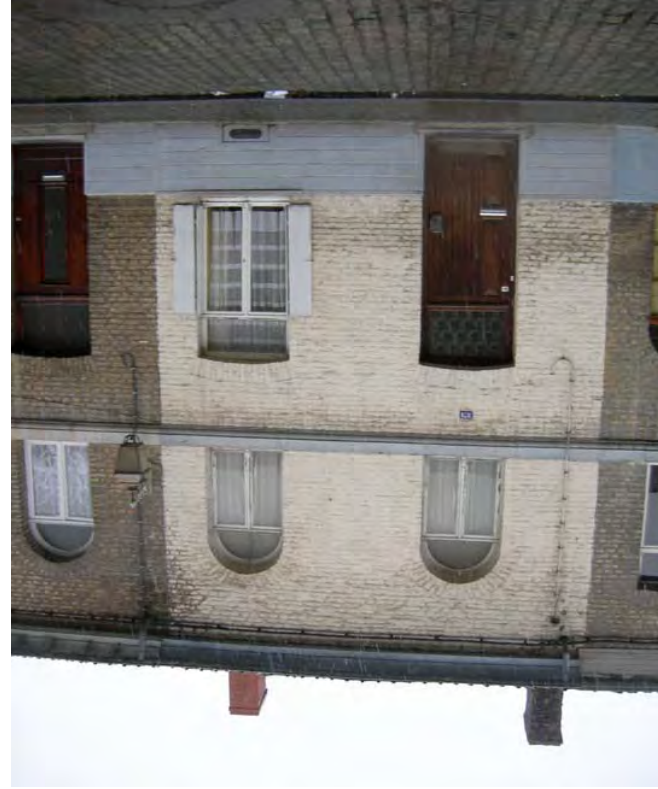
Prise de vue n°3463 du 9/12/08

Remarques : subsassement modifié, seuils du rez-de-chaussée modifiés,

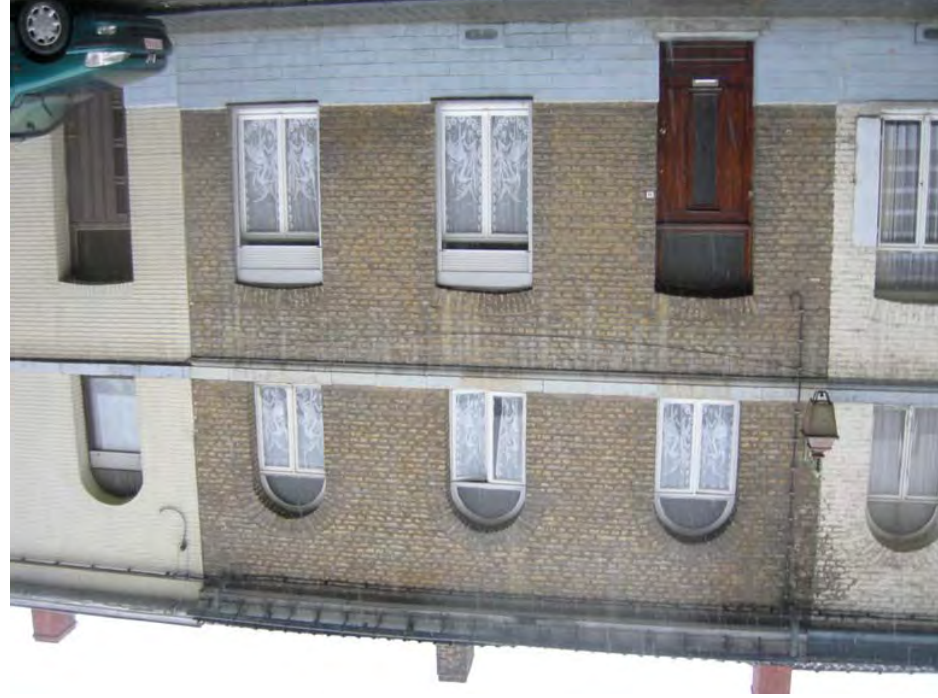
Prise de vue n°3464 du 9/12/08

Remarques : seuils du rez-de-chaussée modifiés, présence de volets, soubassement modifié

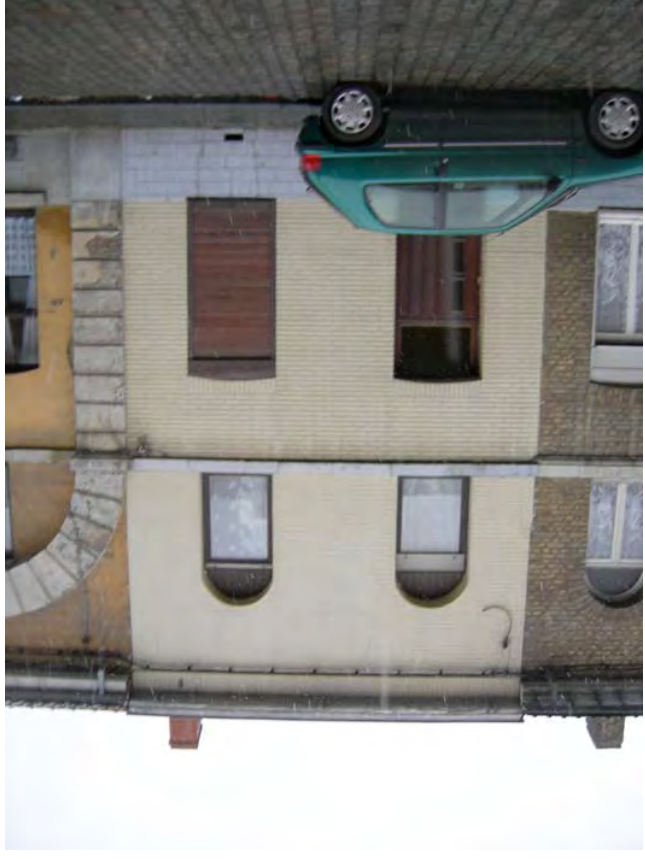
Prise de vue n°3465 du 9/12/08

Remarques : altération de la façade, modification des baies, du revêtement de la façade et du sous-sol

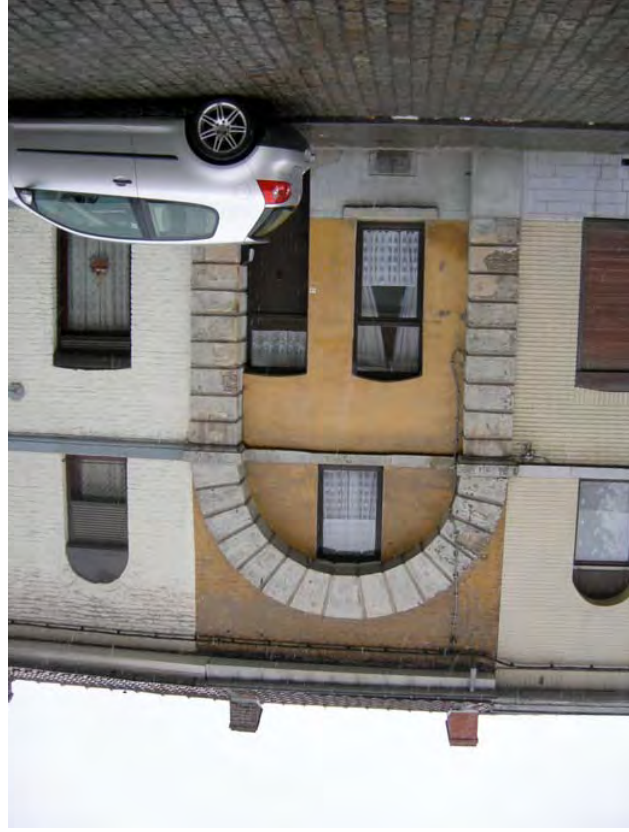
Prise de vue n°3466 du 9/12/08

Remarques : vis à vis de la n°37, altération de la façade par la modification des baies, bossage en ciment préservé

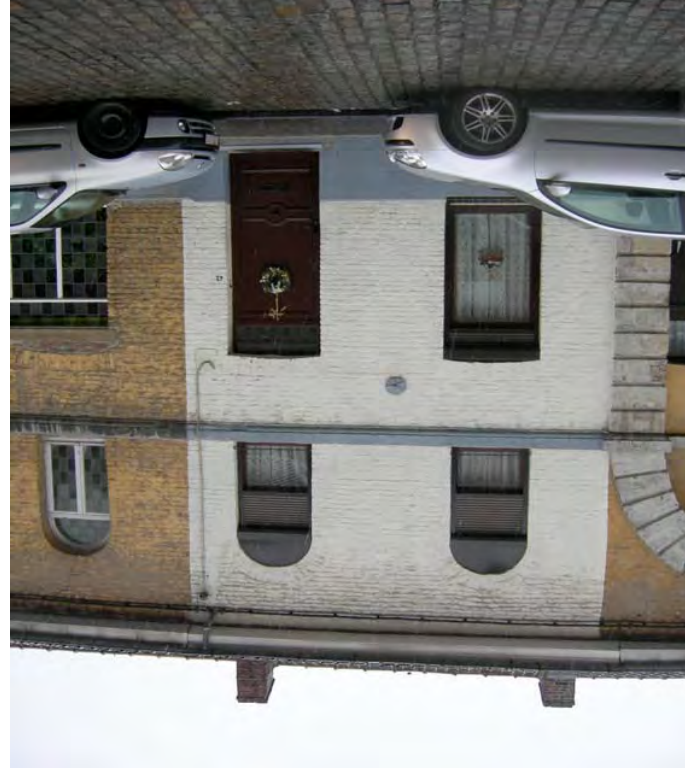
Prise de vue n°3467 du 9/12/08

Remarques : modification des seuils et du subsassement

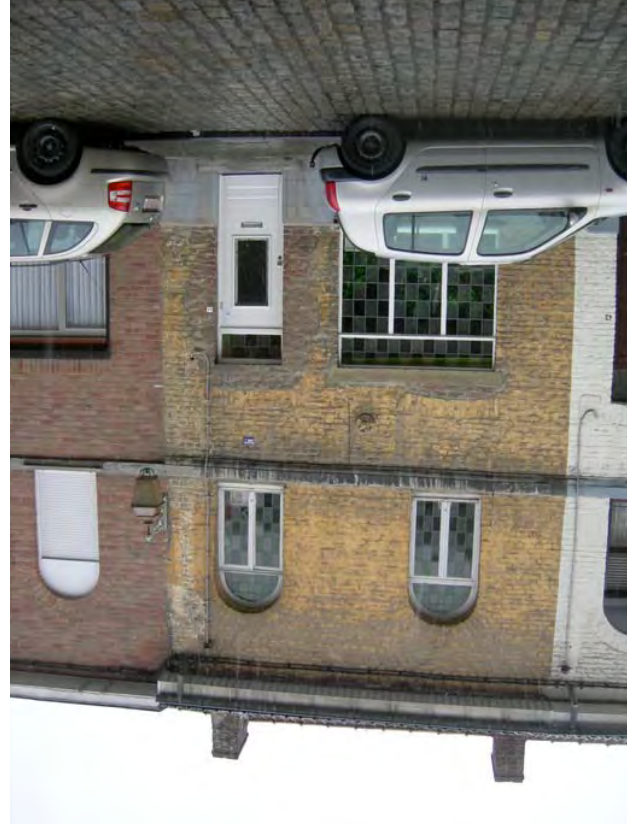
Prise de vue n°3468 du 9/12/08

Remarques : altération de la façade, modification du sous-bassement et des baies du rez-de-chaussée

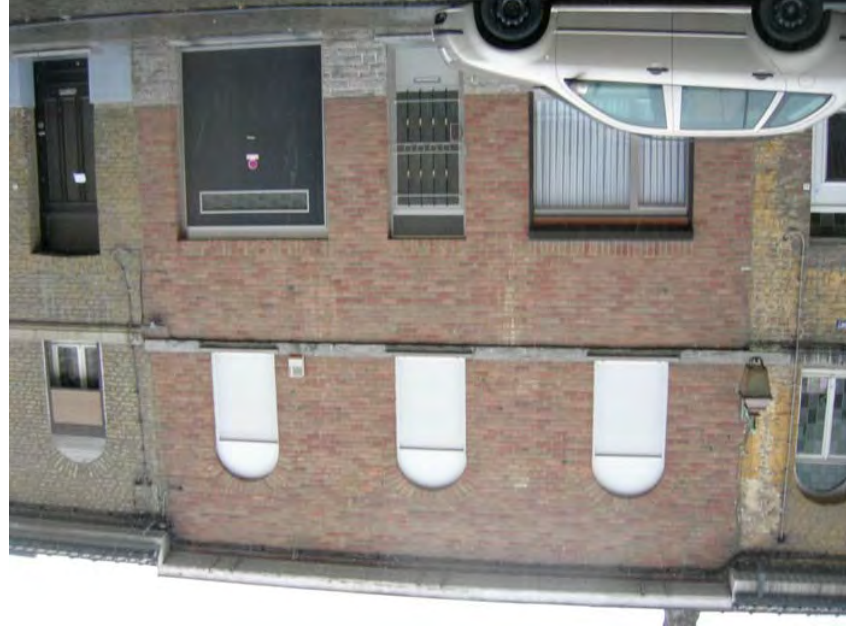
Prise de vue n°3469 du 9/12/08

Remarques : altération de la façade, modification des baies, pose d'une porte de garage, modification des seuils

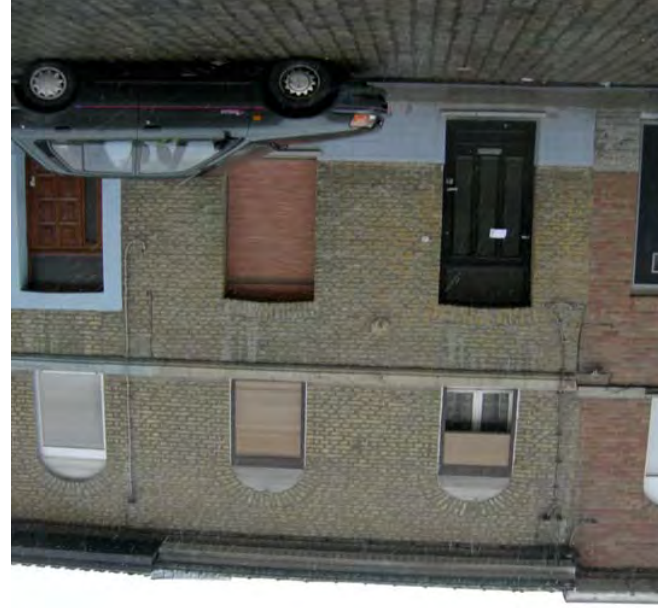
Prise de vue n°3470 du 9/12/08

Remarques : modification des seuils et du subsassement, présence de volets

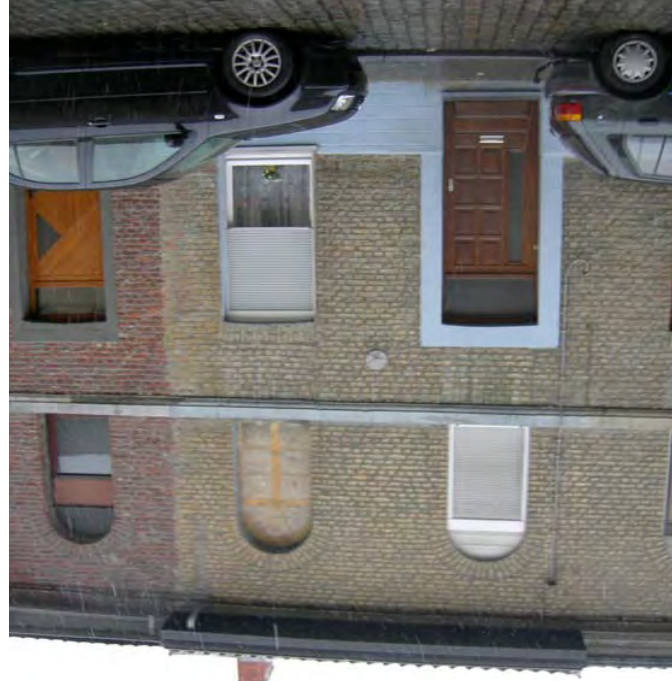
Prise de vue n°3471 du 9/12/08

Remarques : présence d'un trompe-l'œil à l'étage préservé, modification des seuils et du subsassement, pose de volets

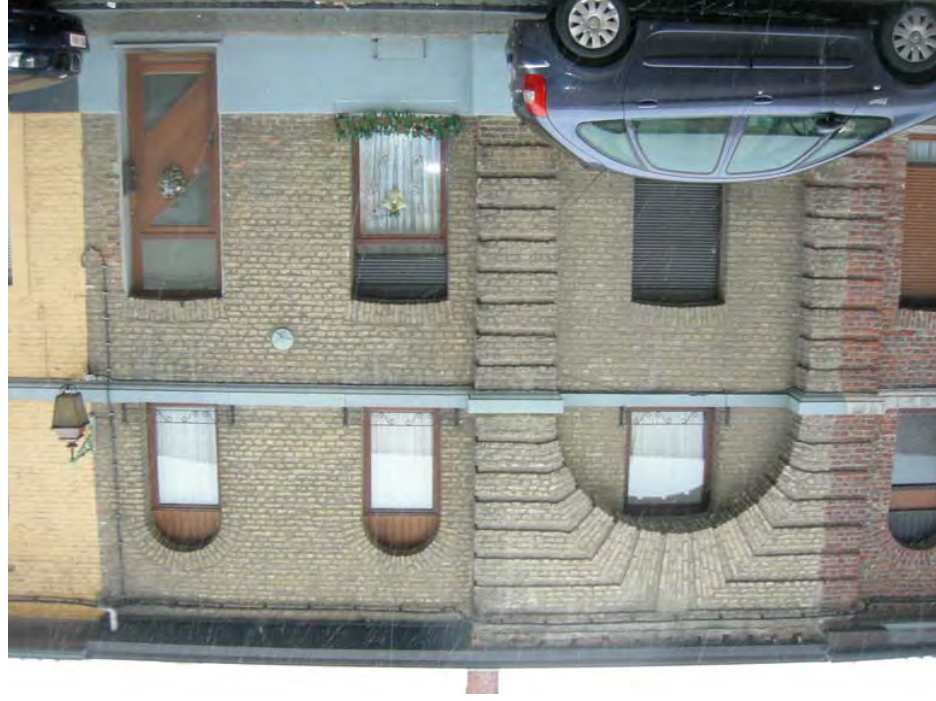
Prise de vue n° 3473 du 9/12/08

Remarques : vis à vis, modification des seuils et des huisseries, présence de ferronnerie

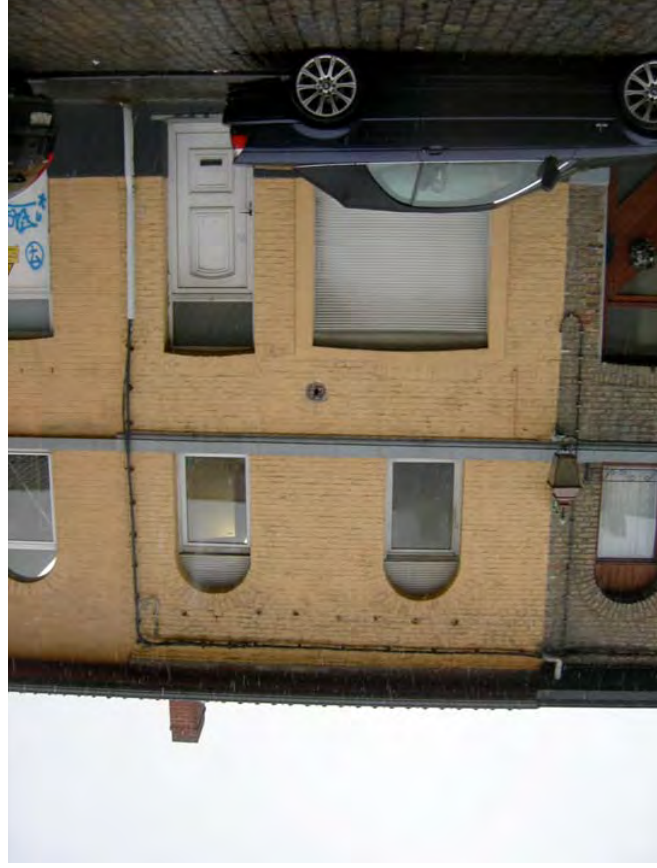
Prise de vue n°3474 du 9/12/08

Remarques : altération de la façade, modification des baies du rez-de-chaussée et des huisseries

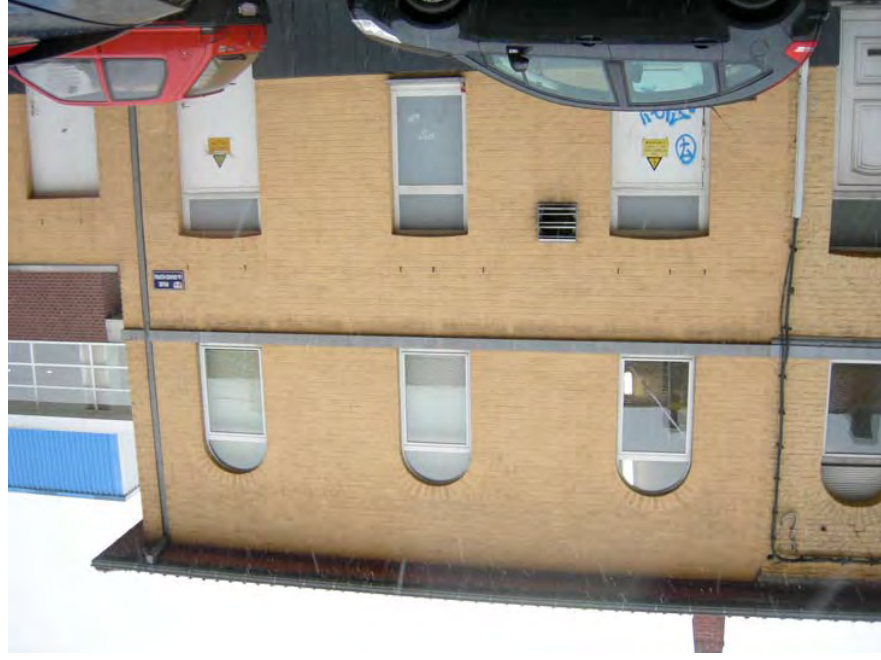
Prise de vue n° 3475 du 9/12/08

Remarques : altération de la façade par la modification des baies du rez-de-chaussée

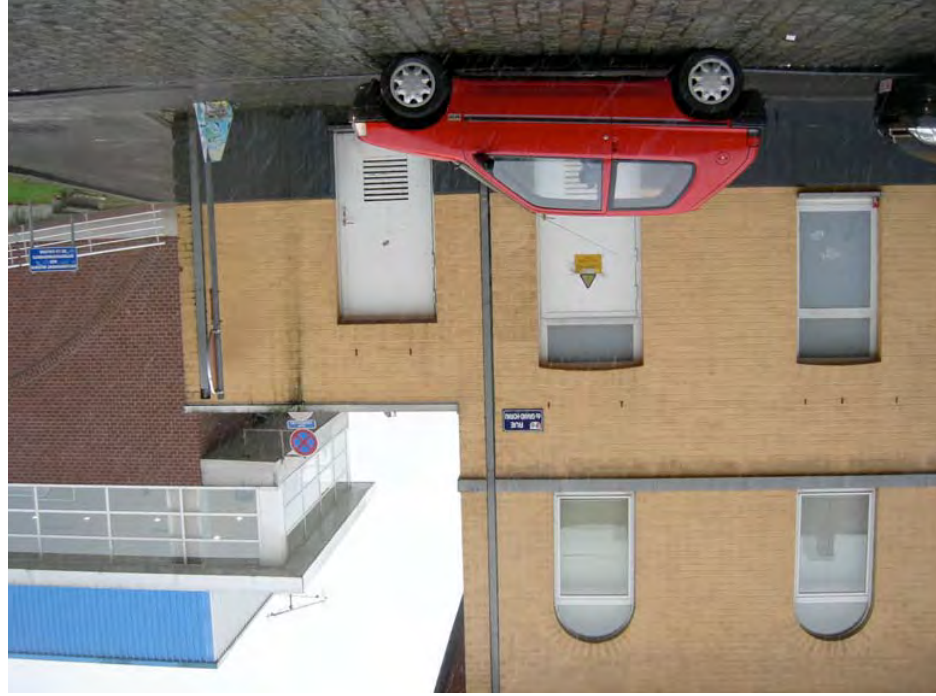
Prise de vue n°3476 du 9/12/08

Remarques : altération de la façade, modification des baies du rez-de-chaussée

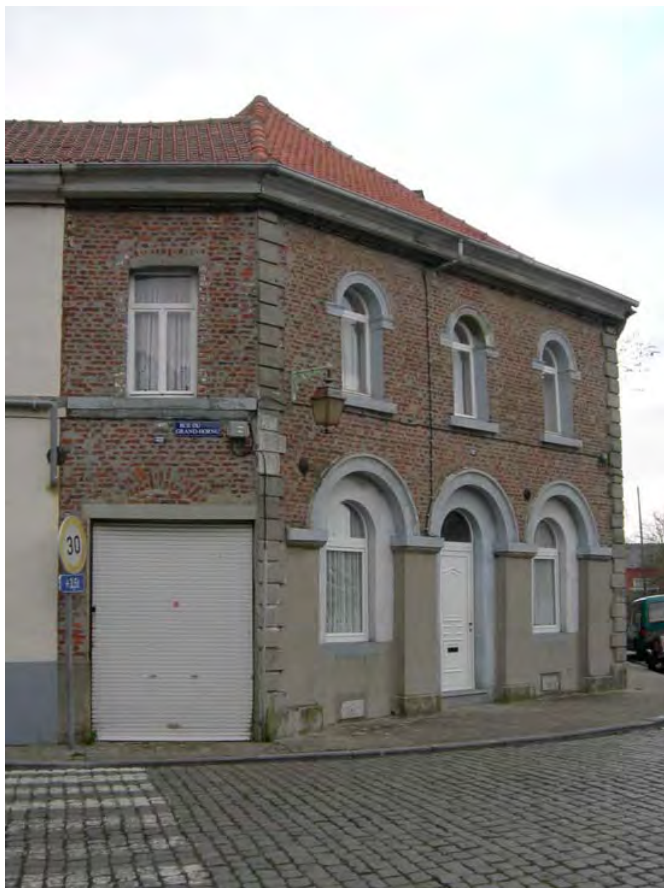
Prise de vue n° 3275 du : 2/12/08

Remarques : altération du pignon avec la pose d'une porte de garage

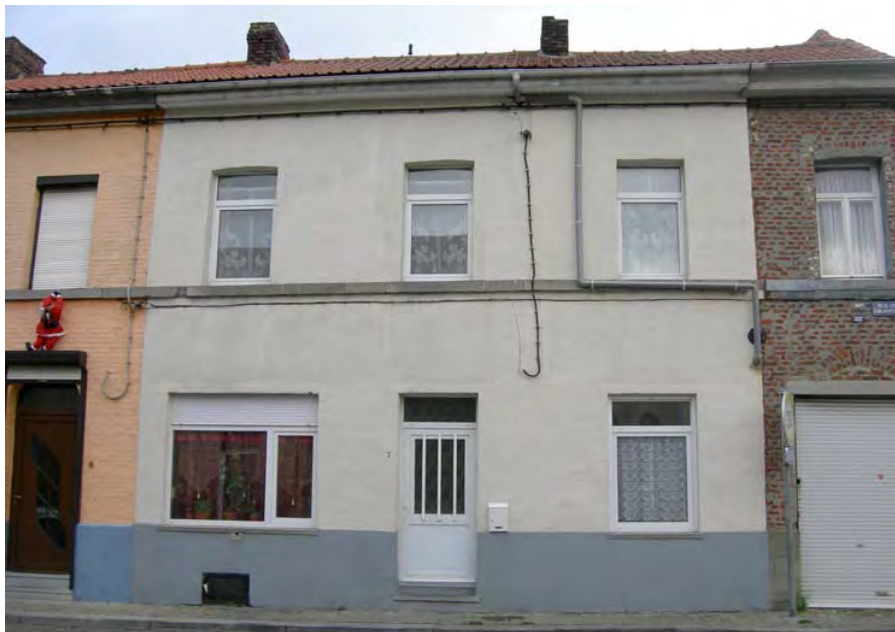
Prise de vue n° 3276 du : 2/12/08

Remarques : altération de la travée, perte du rythme dans les 3 travées avec la modification des baies, modification du matériau de parement

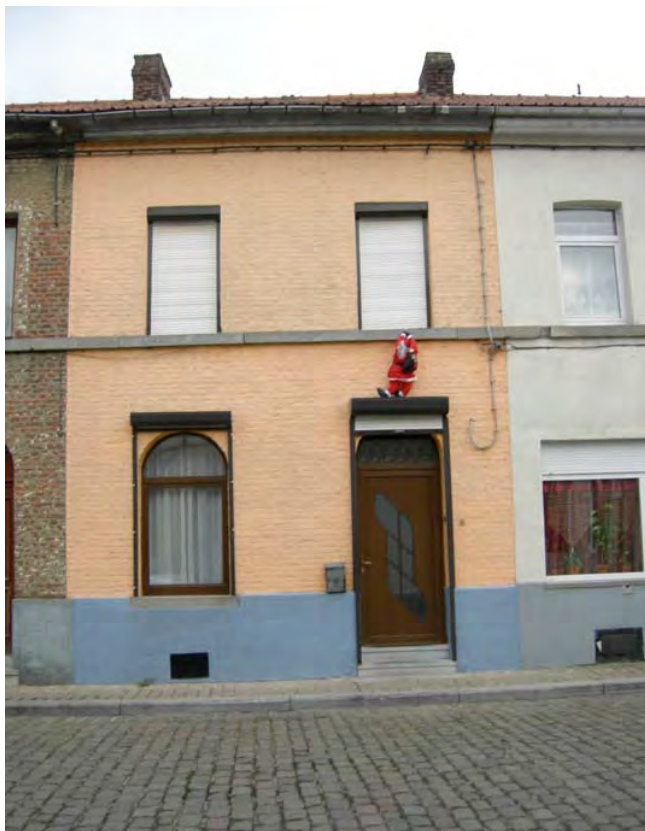
Prise de vue n° 3277 du : 2/12/08

Remarques : altération de la façade avec la pose de volets à caisson, modification du seuil d'entrée

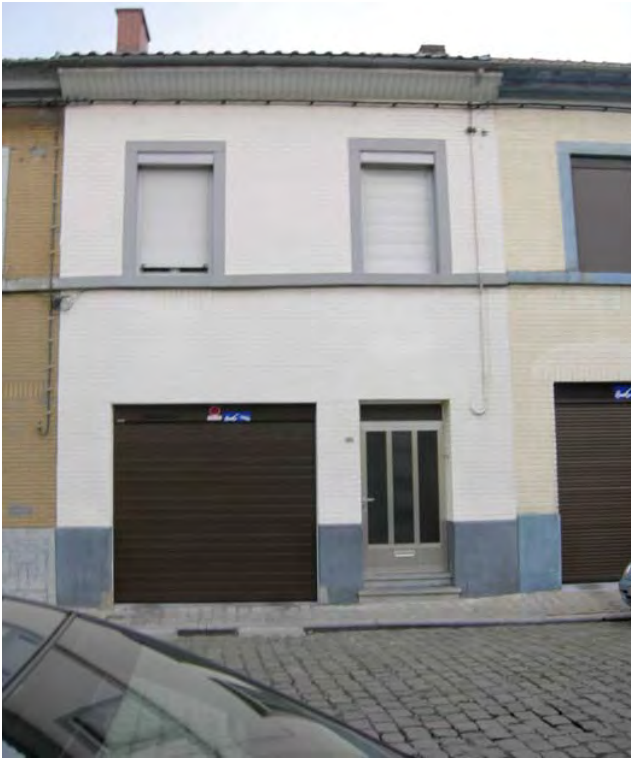
Remarques : altération de la façade avec la pose d'une porte de garage et modification des linteaux du rez-de-chaussée

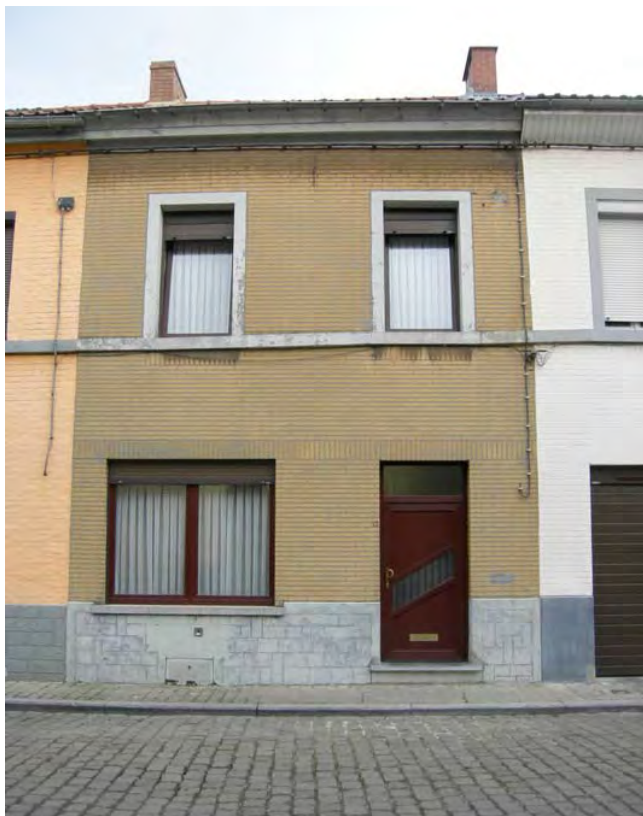
Prise de vue n° 3281 du : 2/12/08

Remarques : altération de la façade, modification des baies du rez-de-chaussée et présence d'une corniche saillante

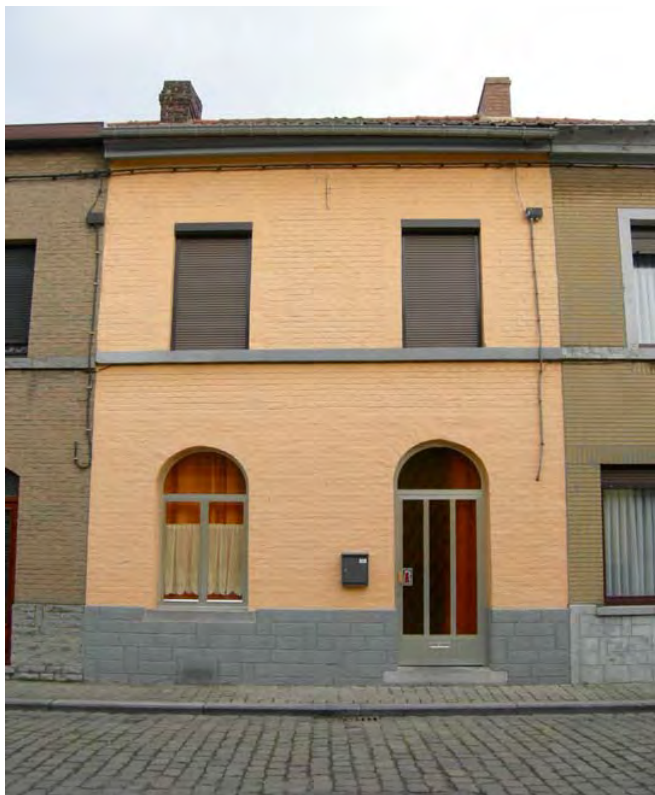
Prise de vue n° 3282 du : 2/12/08

Remarques : altération de la façade, modification des baies, des seuils et du parement façade, pose de volets

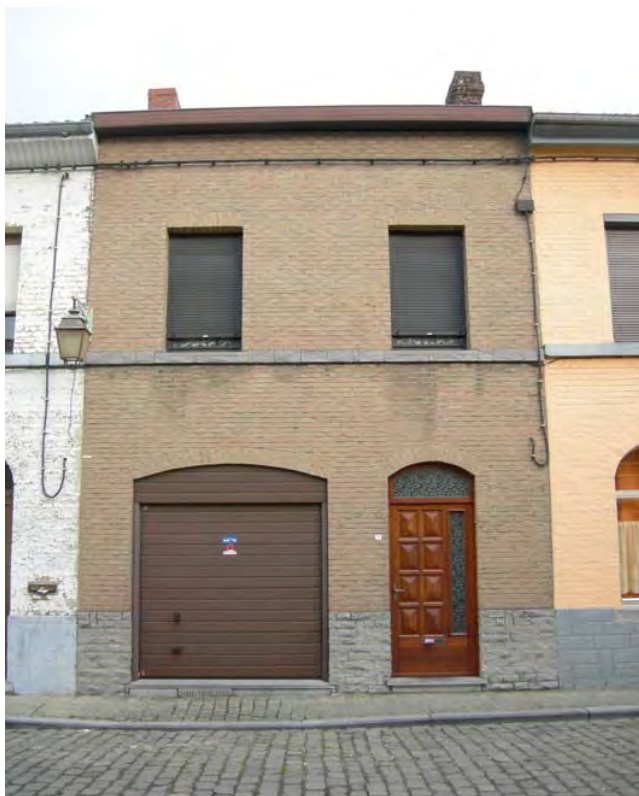
Prise de vue n° 3283 du : 2/12/08

Remarques : modification du soubassement et pose de volets à l'étage

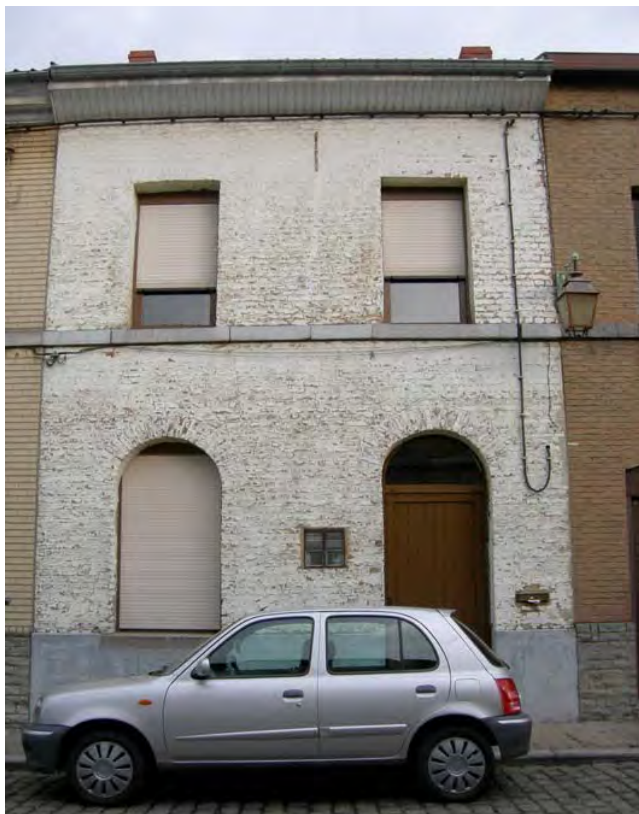
Prise de vue n° 3284 du : 2/12/08

Remarques : altération de la façade, modification des baies du rez-de-chaussée, pose d'une porte de garage, modification des seuils du rez-de-chaussée

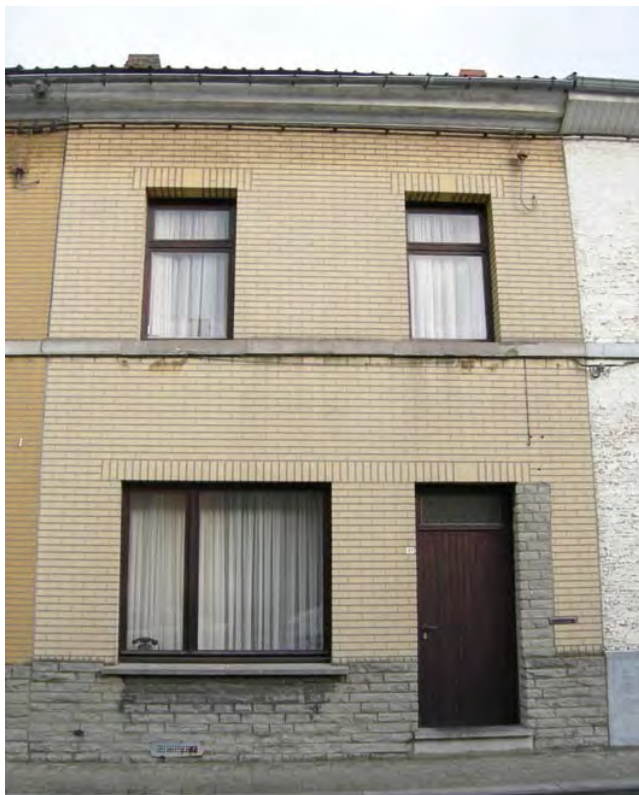
Remarques : modification des seuils du rez-de-chaussée

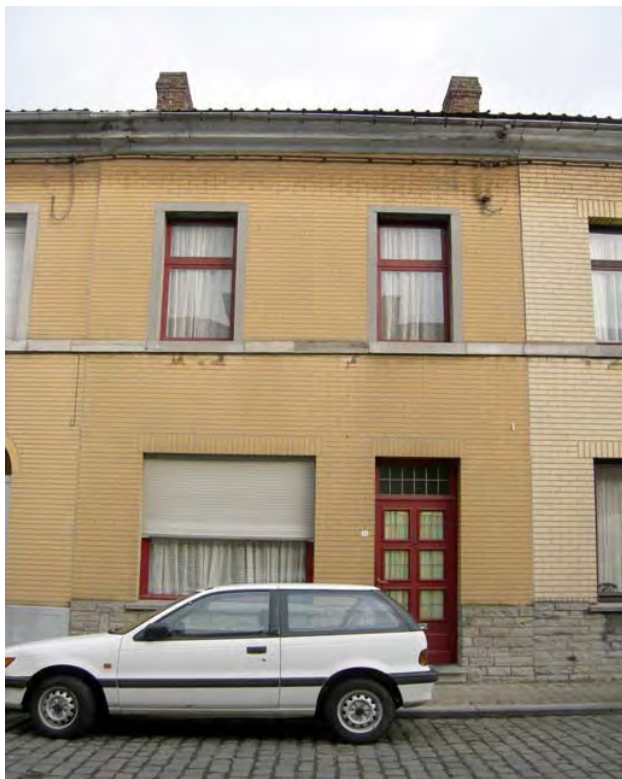
Prise de vue n° 3285 du : 2/12/08

Remarques : altération de la façade, modification des baies, du matériau de parement et du soubassement

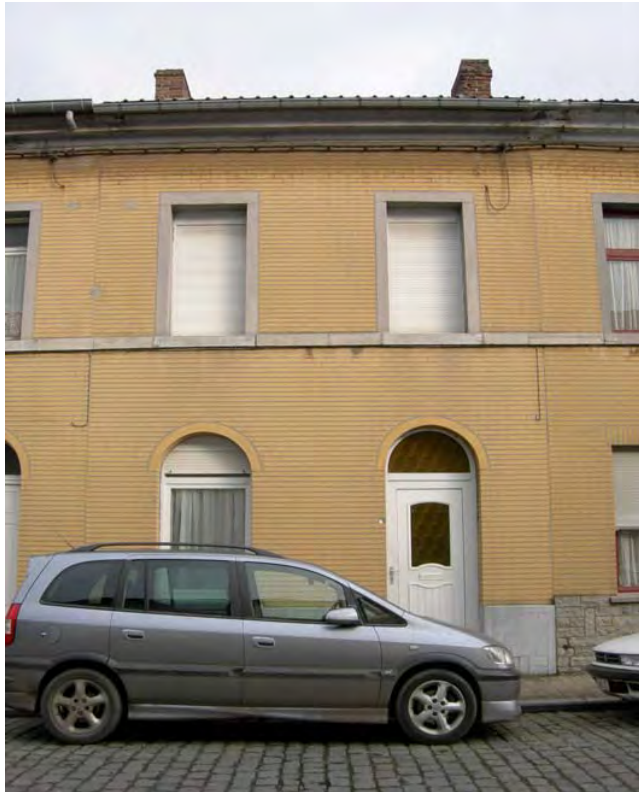
Prise de vue n° 3287 du : 2/12/08

Remarques : altération de la façade, modification des baies, des seuils du rez-de-chaussée et du matériau de parement

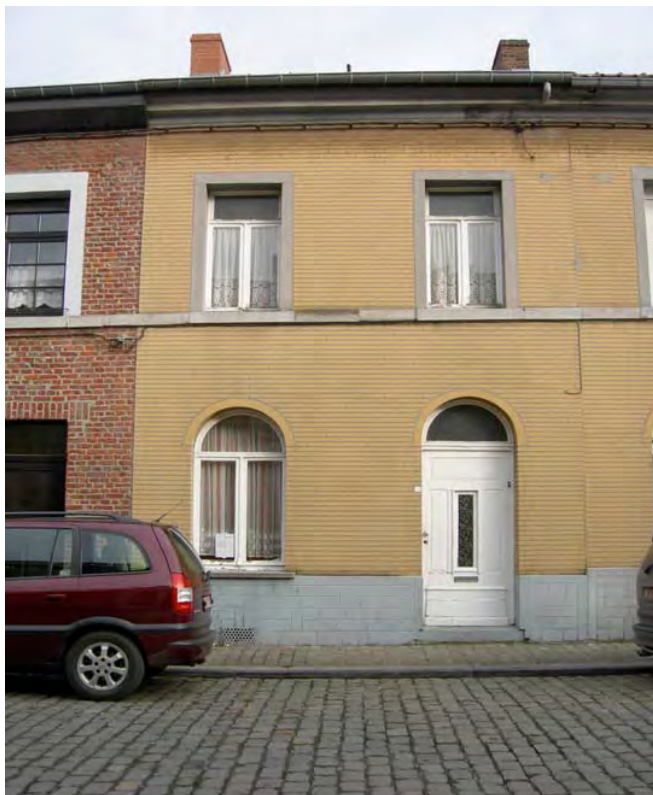
Remarques : altération de la façade, modification des seuils du rez-de-chaussée, du matériau de parement et du soubassement

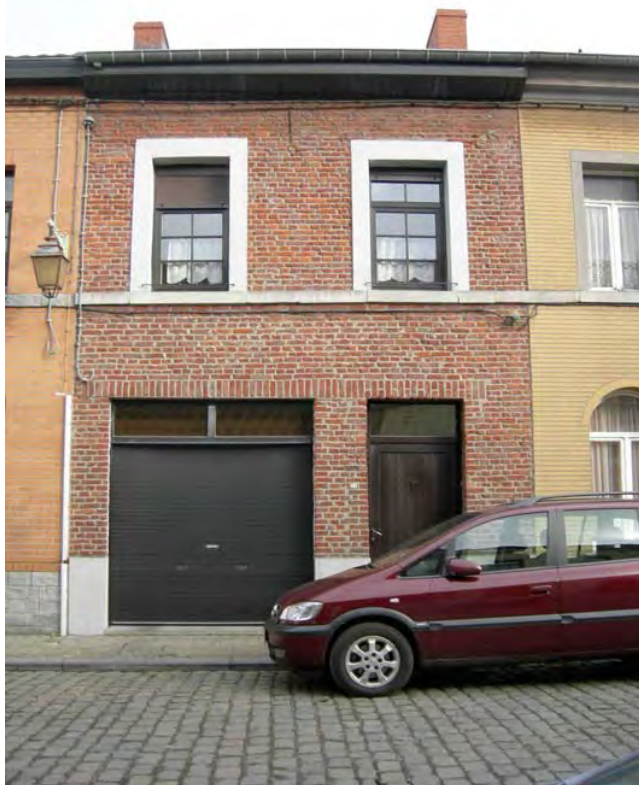
Prise de vue n° 3288 du : 2/12/08

Remarques : altération de façade, modification du matériau de parement et du seuil de la baie du rez-de-chaussée

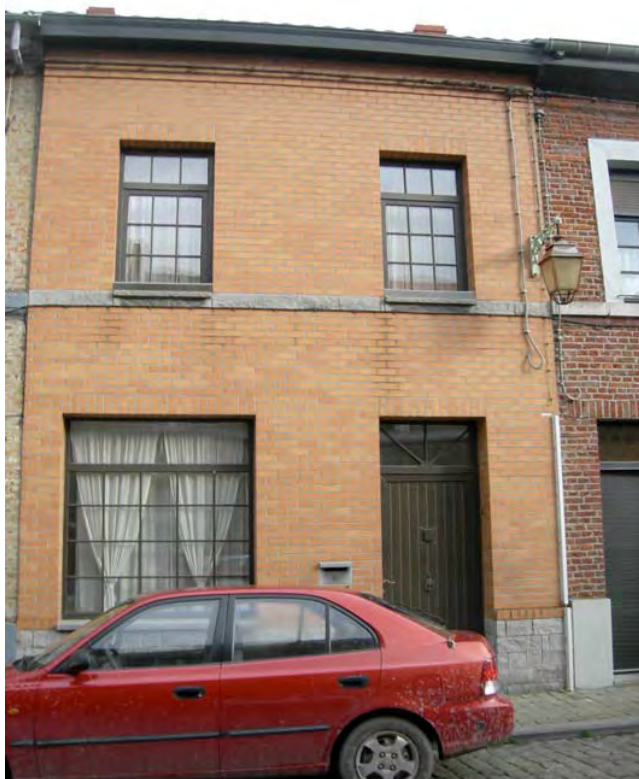
Prise de vue n° 3289 **du :** 2/12/08

Remarques : altération de la façade, modification des baies du rez-de-chaussée, pose d'une porte de garage, modification des linteaux

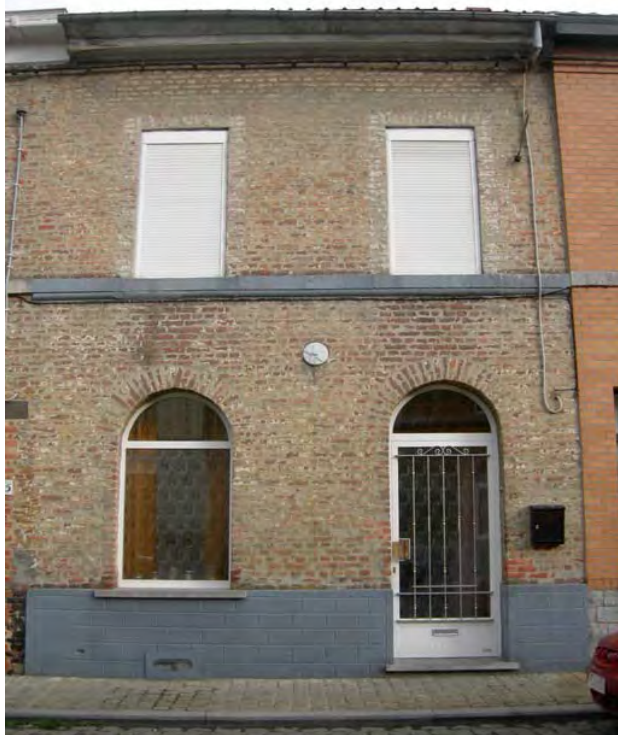
Prise de vue n° 3290 du : 2/12/08

Remarques : altération de la façade , modification des baies, du soubassement et du matériau de parement

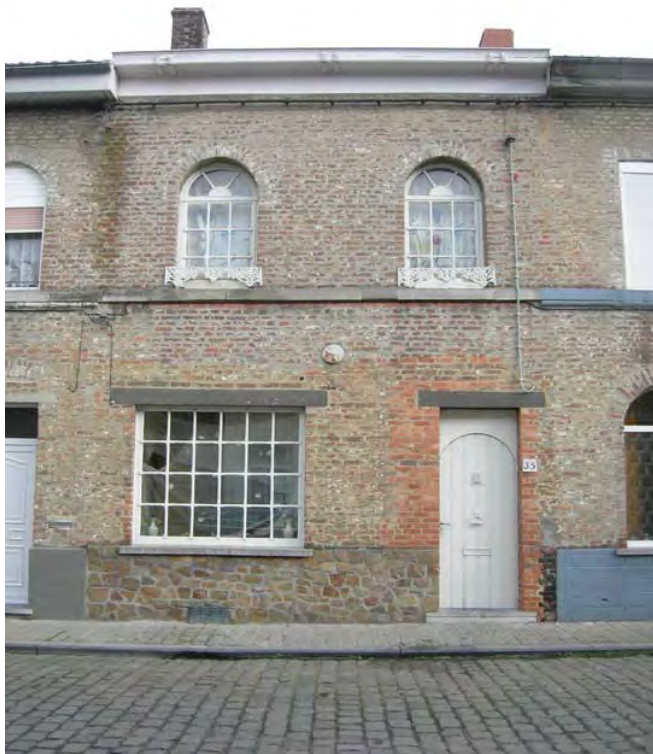
Prise de vue n° 3291 du : 2/12/08

Remarques : modification des seuils du rez-de-chaussée, pose de volets à l'étage

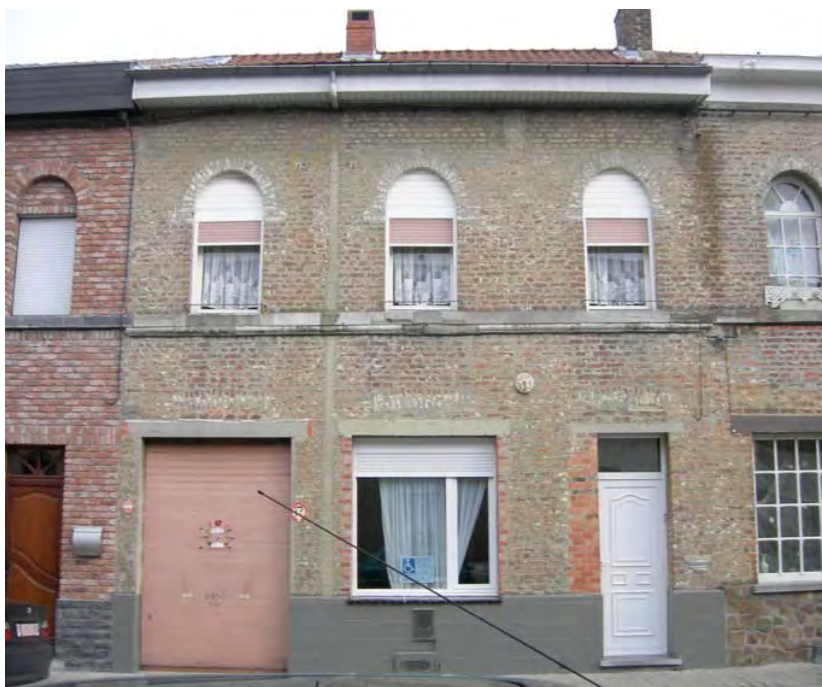
Prise de vue n° 3292 du : 2/12/08

Remarques : altération de la façade, modification des baies du rez-de-chaussée, pose de linteaux, présence de ferronnerie et corniche saillante

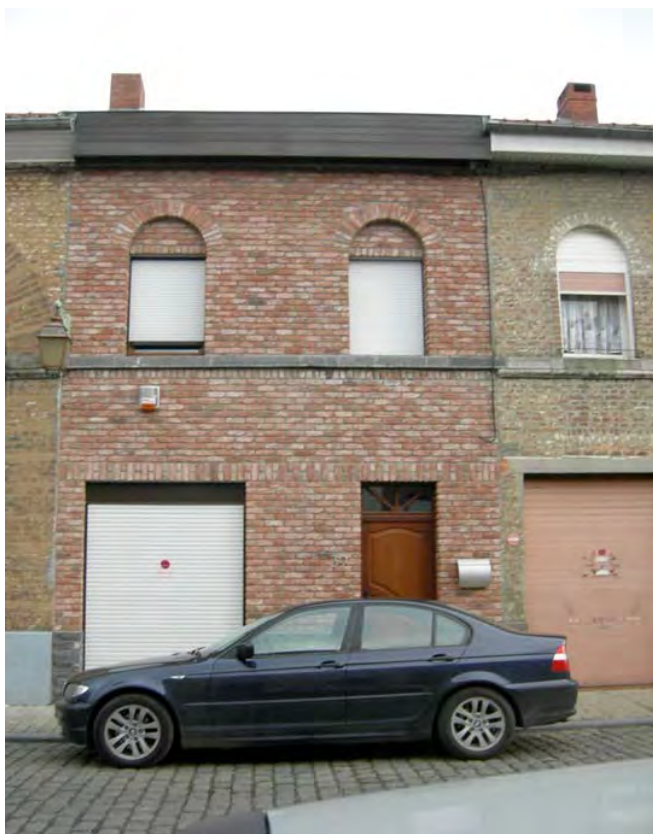
Prise de vue n° 3293 du : 2/12/08

Remarques : altération de la façade, modification des baies du rez-de-chaussée, pose d'une porte de garage et présence d'une corniche saillante qui ne participent pas à la qualité et la continuité de l'espace-rue

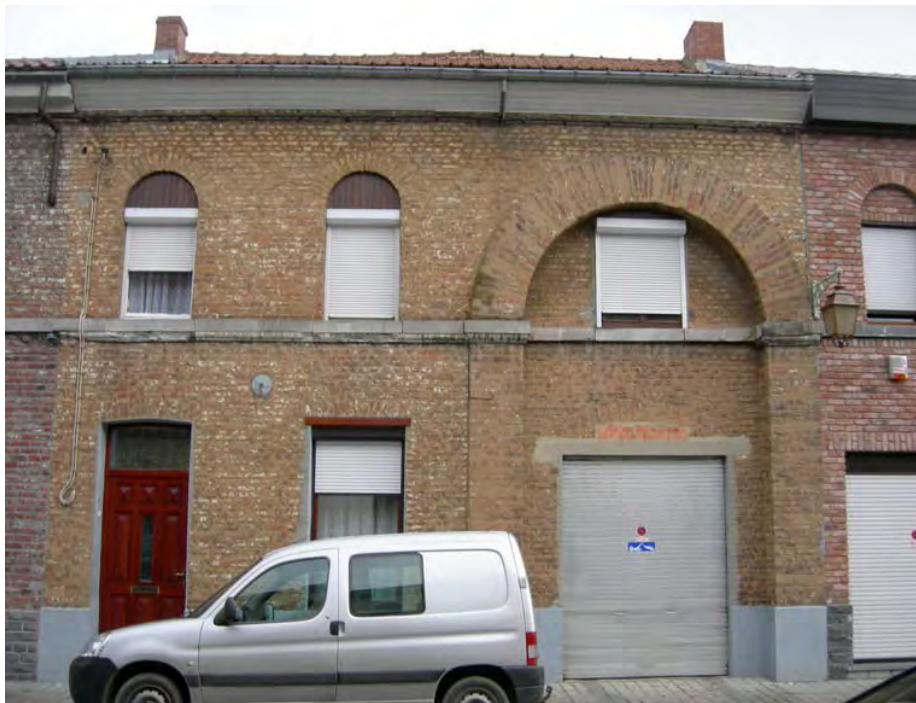
Prise de vue n° 3294 du : 2/12/08

Remarques : altération de la façade, modification des baies, pose d'une porte de garage, d'une corniche saillante et modification de la brique de parement
