PRÉSENTATION GÉNÉRALE

RÉGION WALLONNE
BELGIQUE

La Belgique propose d'inscrire sur la liste du patrimoine mondial quatre sites historiques liés à l'exploitation du charbon : Grand-Hornu, Bois-du-Luc et Bois du Cazier en Province de Hainaut ; Blegny-Mine en Province de Liège. Ces quatre sites, tributaires des mêmes conditions géologiques, couvrent la même tranche chronologique et se complètent thématiquement de manière à former un véritable polyptyque.

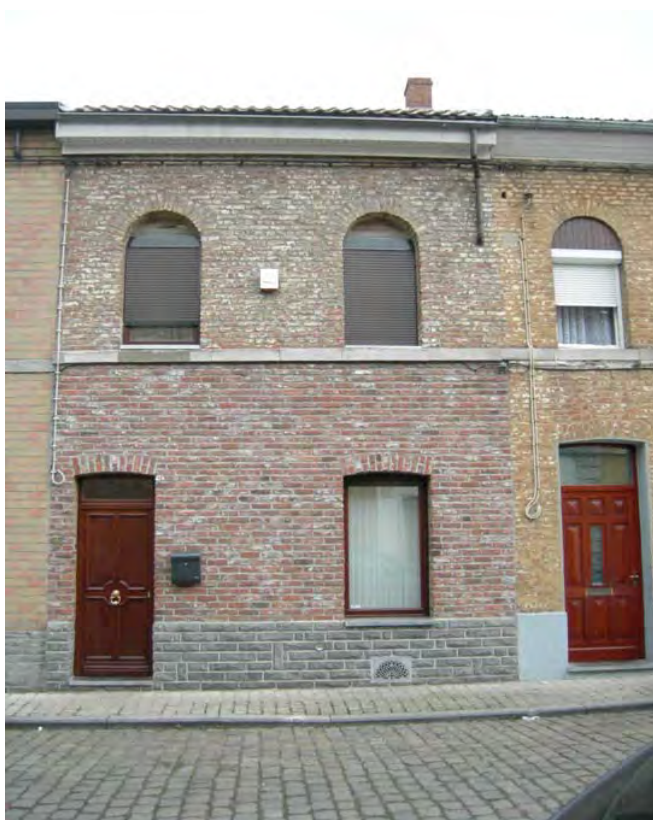
Prise de vue n° 3295 du : 2/12/08

Remarques : vis-à-vis, altération de la façade, modification des baies, pose d'une porte de garage, de linteaux de volets et d'une corniche saillante

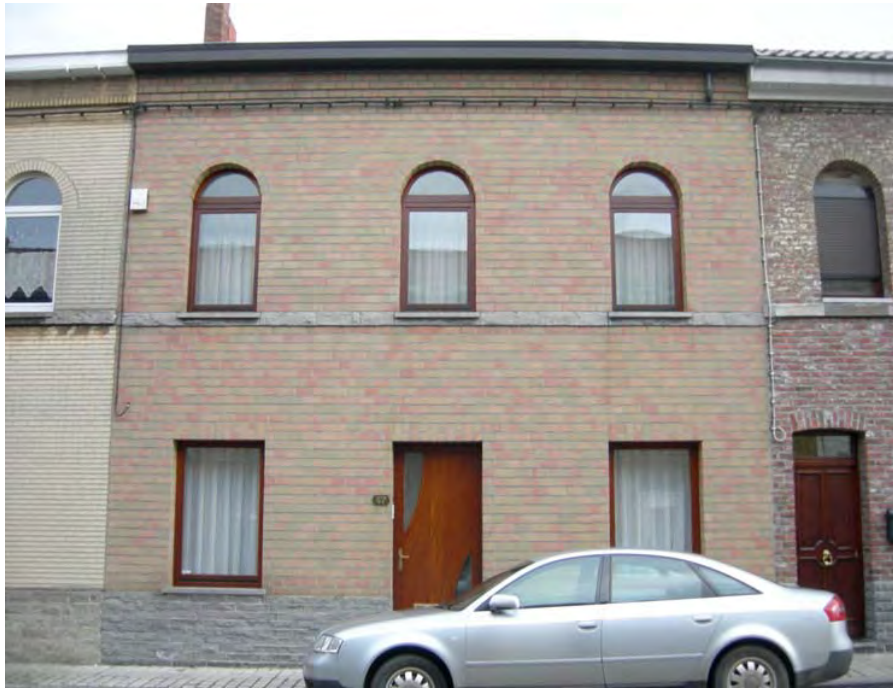
Prise de vue n° 3296 du : 2/12/08

Remarques : altération de la façade, modification des seuils du rez-de-chaussée, du soubassement et pose d'une corniche saillante

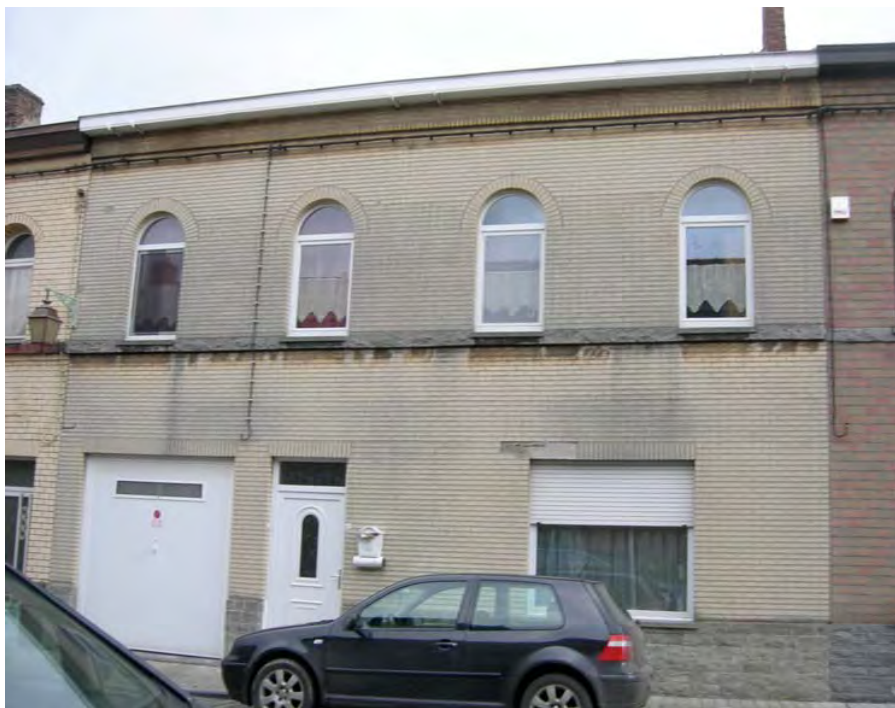
Prise de vue n° 3297 du : 2/12/08

Remarques : altération de la façade, modification des baies et des seuils, modification du cordon, du soubassement et du matériau de parement, pose d'une corniche saillante

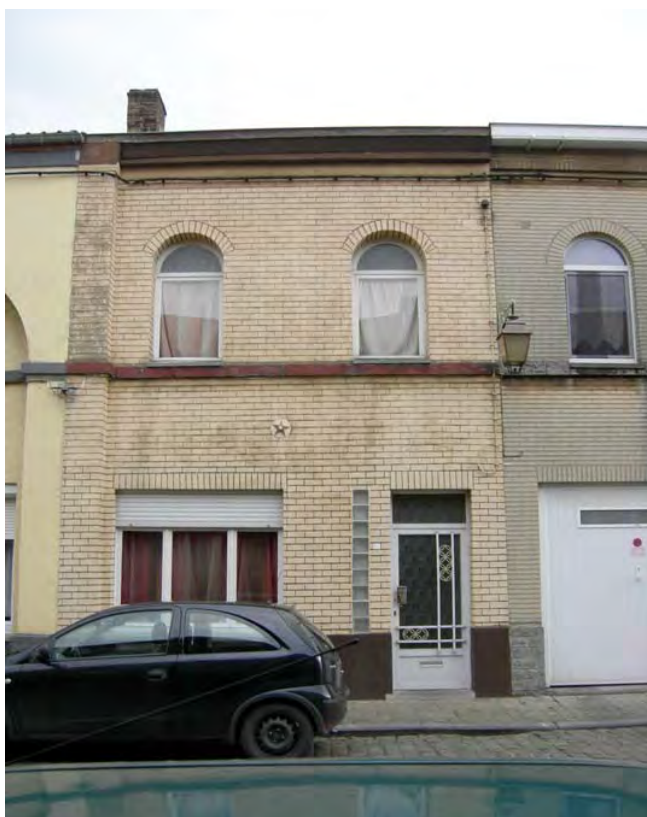
Prise de vue n° 3298 du : 2/12/08

Remarques : altération de la façade, modification des baies, du soubassement, des seuils et des linteaux, pose d'une porte de garage et d'une corniche saillante, modification du cordon

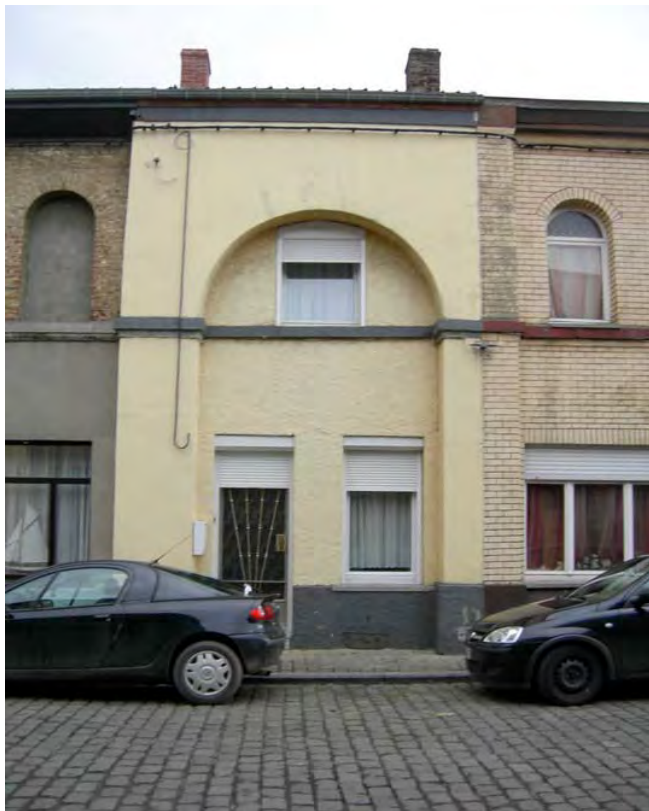
Prise de vue n° 3299 du : 2/12/08

Remarques : altération de la façade, modification des baies, des linteaux et du matériau de parement, incrustation de briques de verre dans la façade,

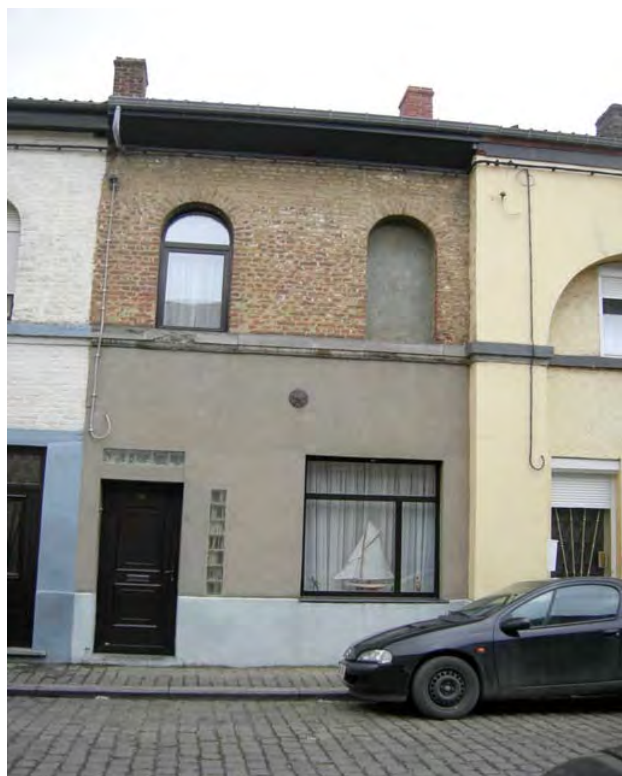
Prise de vue n°3300 du : 2/12/08

Remarques : vis à vis, altération de la façade, modification du matériau de parement, des baies et du soubassement

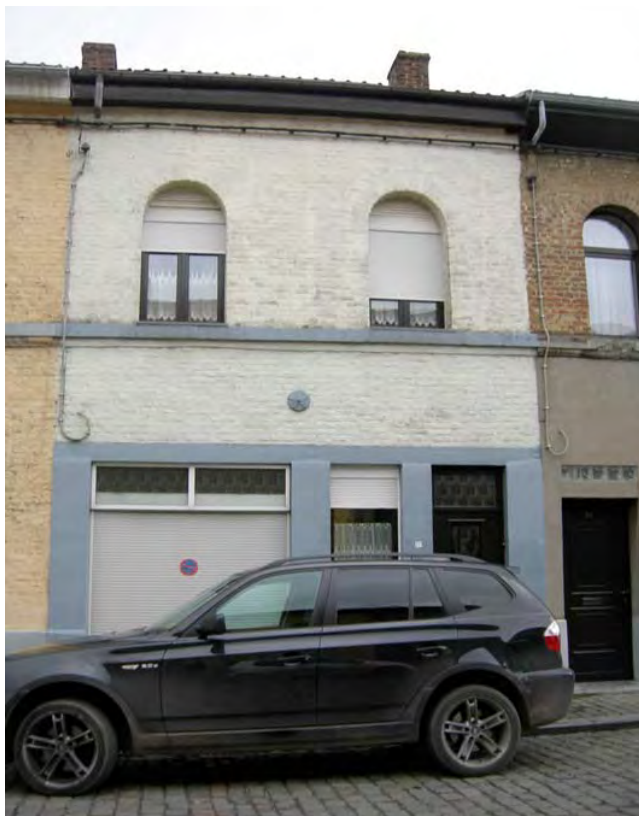
Prise de vue n° 3301 du : 2/12/08

Remarques : altération de la façade, présence d'un trompe-l'œil sur la 2^{ième} travées, modification des baies du rez-de-chaussée, incrustation de briques de verre dans la façade

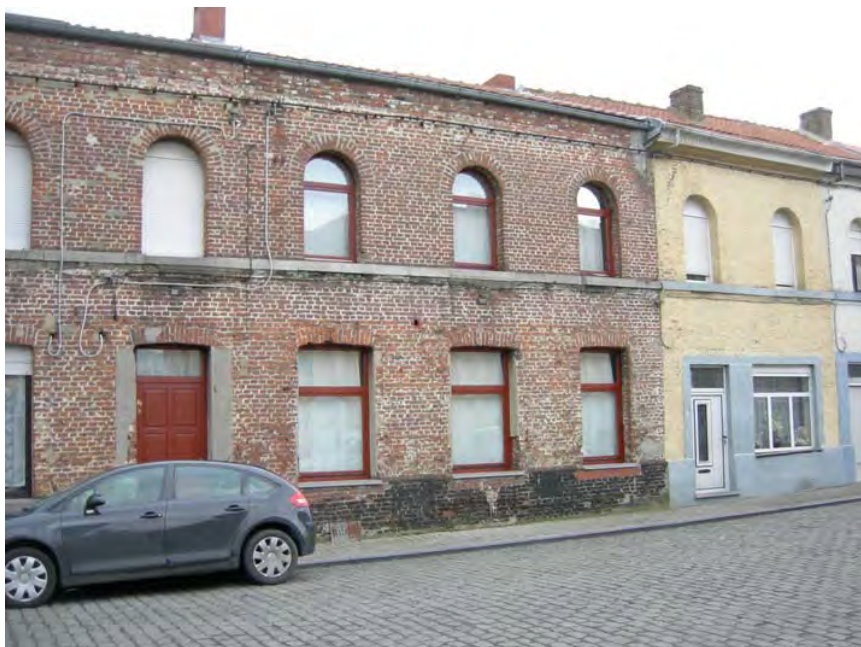
Prise de vue n° 3303 du : 2/12/08

Remarques : altération de la façade, modification des baies du rez-de-chaussée, pose d'une porte de garage, pose de volets

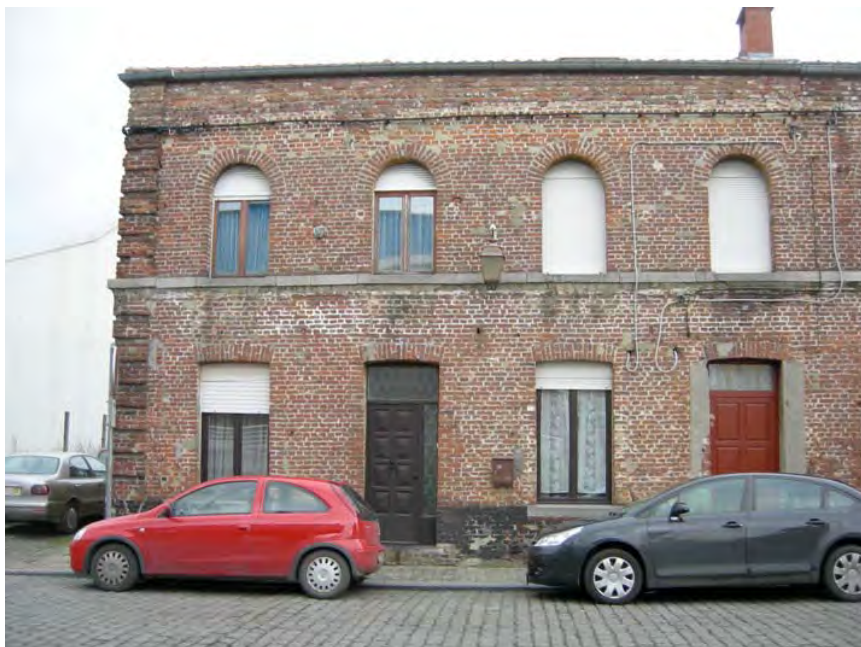
Prise de vue n° 3304 du : 2/12/08

Remarques : modification des seuils au rez-de-chaussée

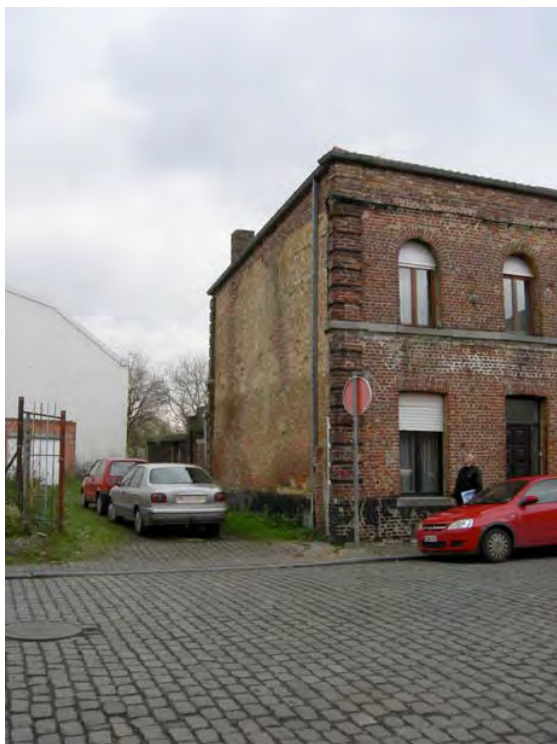
Prise de vue n° 3307 du : 2/12/08

Remarques : façade peu modifiée, bossage du coin préservé, façade fissurée

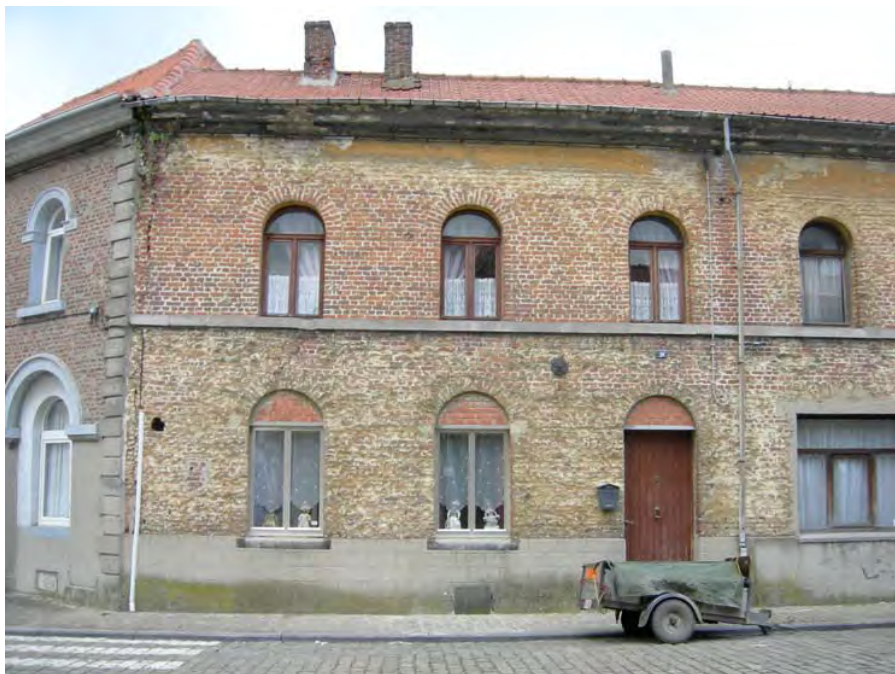
Prise de vue n° 3270 du : 2/12/08

Remarques : corniche menaçante, altération de la façade, modification des baies

Intervention et degré d'urgence: corniche à surveiller

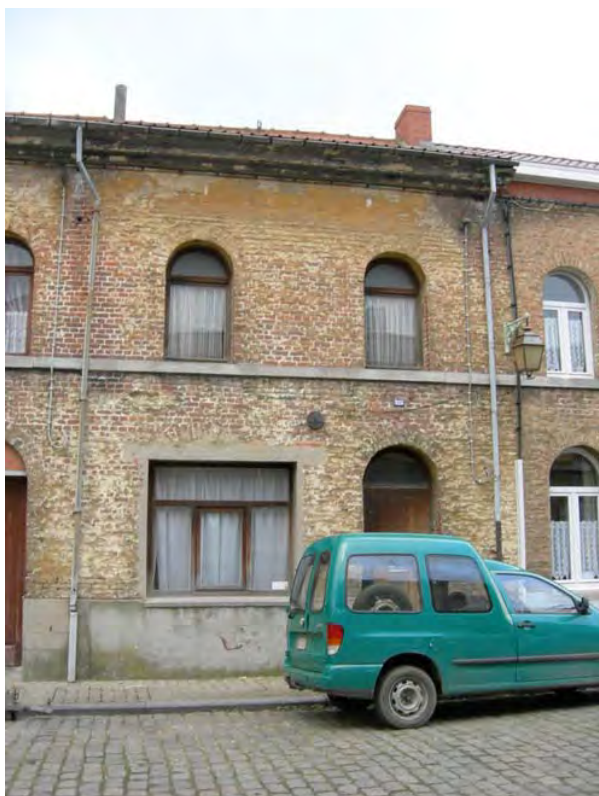
Prise de vue n° 3271 du : 2/12/08

Remarques : corniche vétuste

Intervention et degré d'urgence: corniche à surveiller

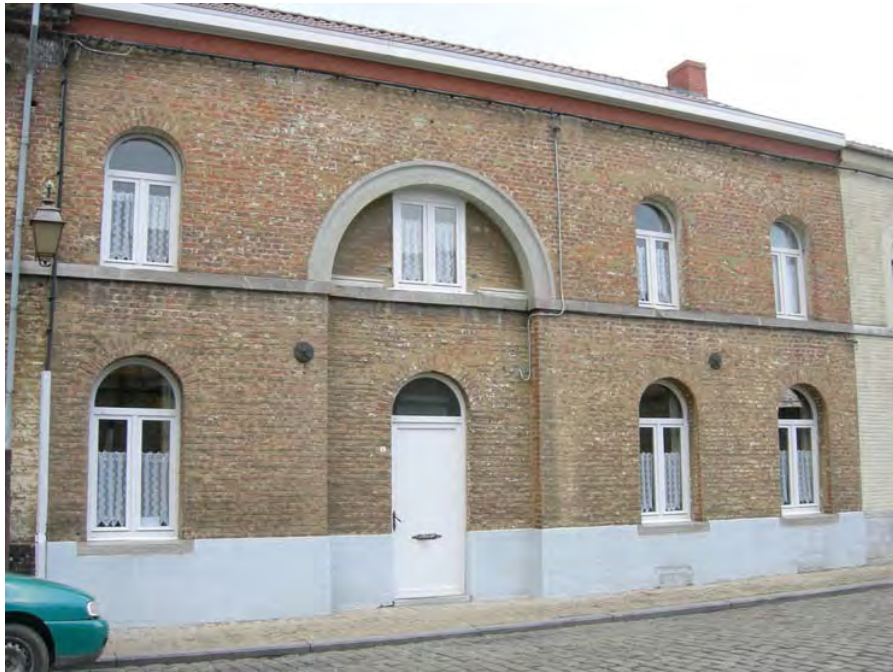
Prise de vue n° 3272 du : 2/12/08

Remarques : vis à vis, baies préservées

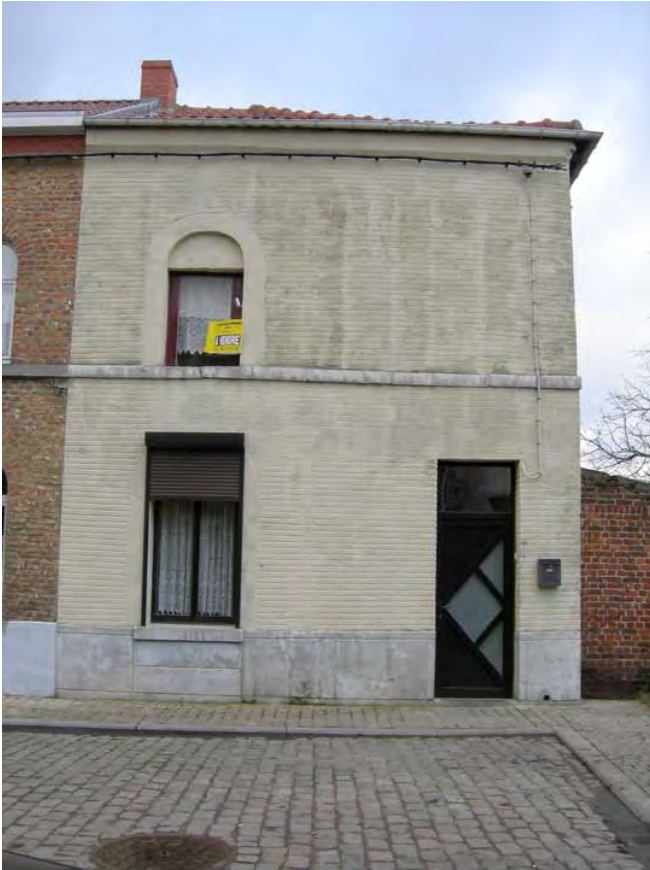
Prise de vue n°3273 du : 2/12/08

Remarques : altération de la façade, modification des baies et du matériau de façade

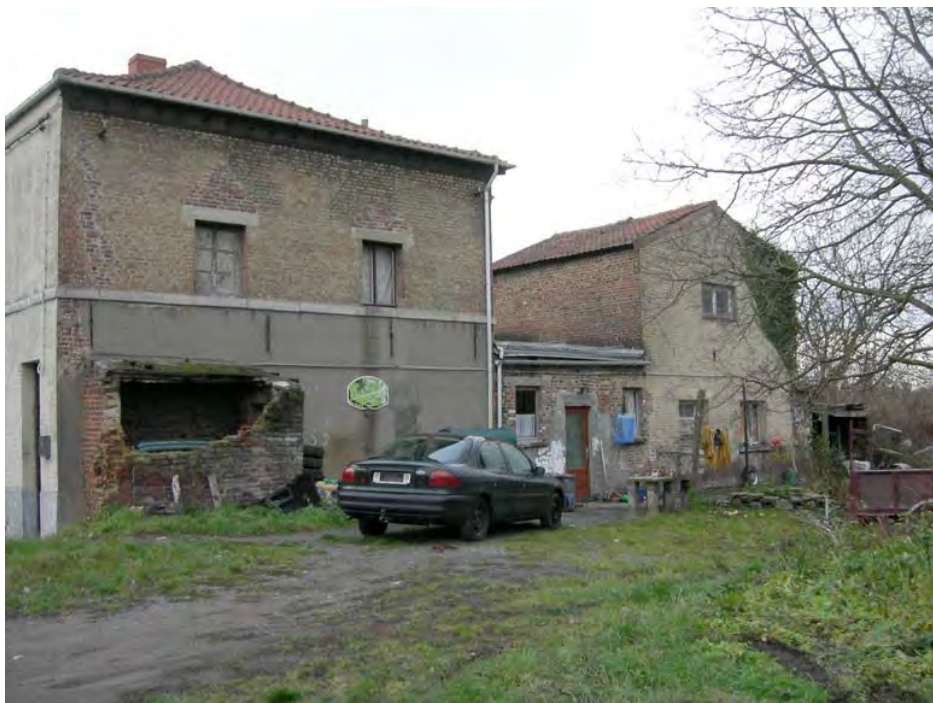
Prise de vue n° 3308 du : 2/12/08

Remarques : pignon complètement déstructuré

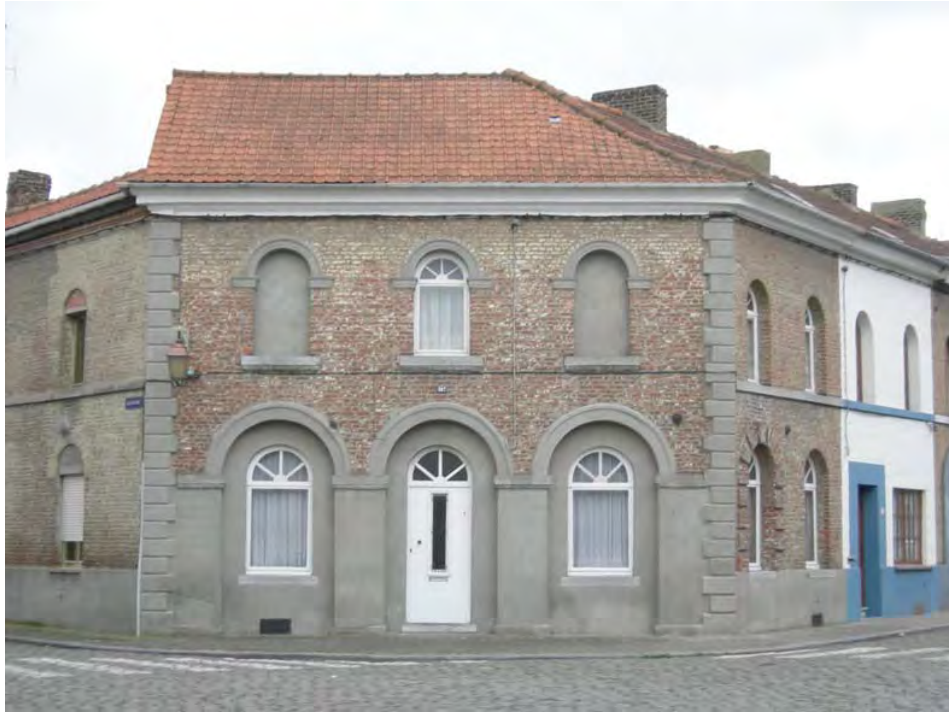
Prise de vue n° 3314 du : 2/12/08

Remarques : façade préservée, présence de 2 trompe-l'œil à l'étage, bossage sur les coins et les encadrements

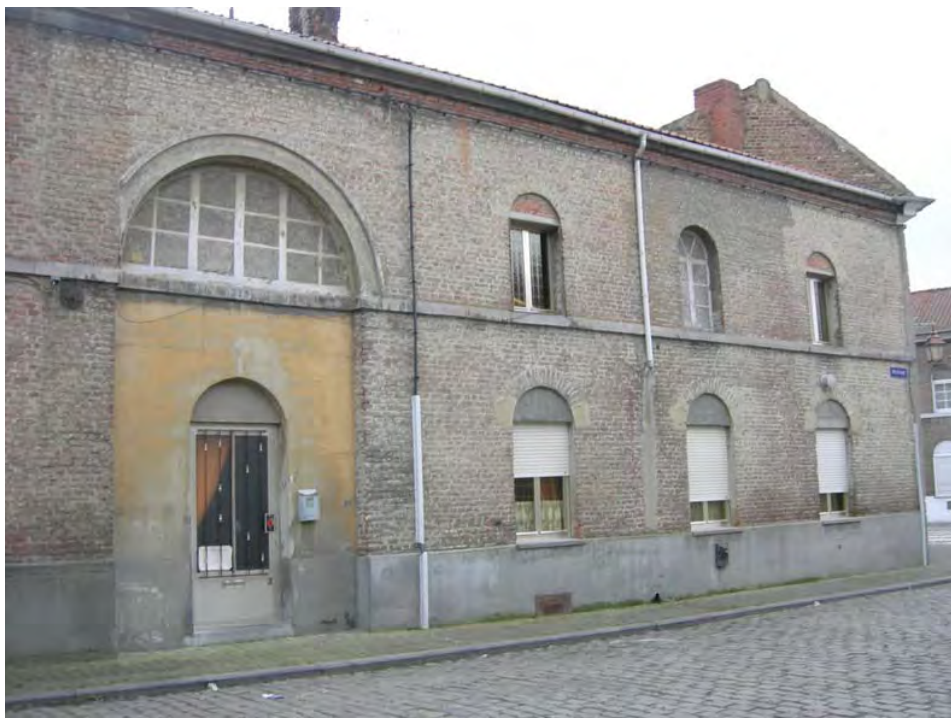
Prise de vue n° 3313 **du :** 2/12/08

Remarques : façade en vis à vis, présence de trompe l'œil intéressant avec élément pictural

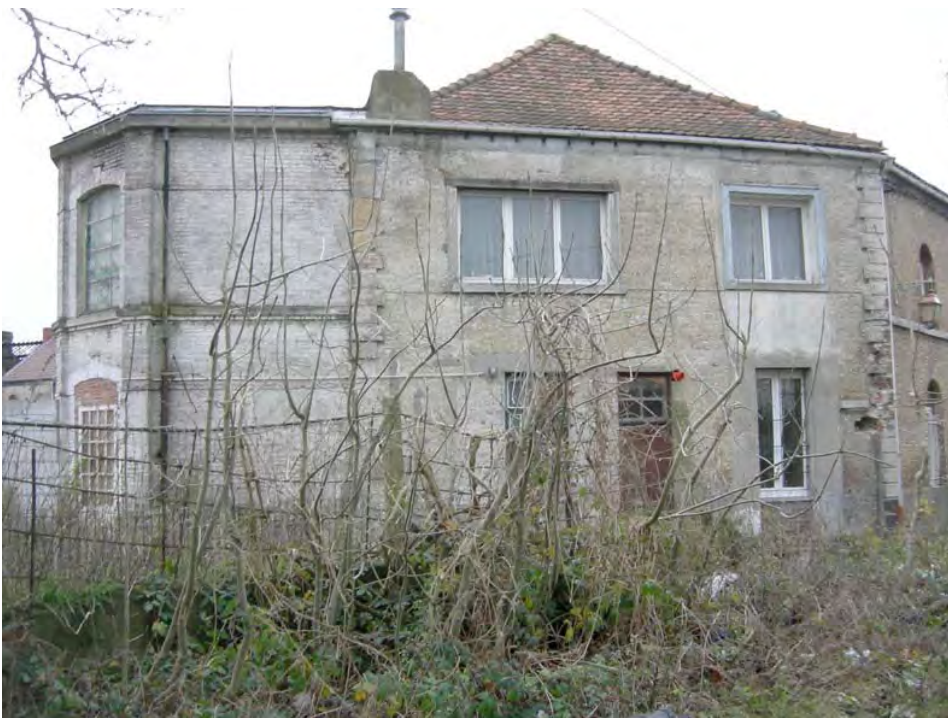
Prise de vue n° 3310 du : 2/12/08

Remarques : pignon altéré, modification des baies

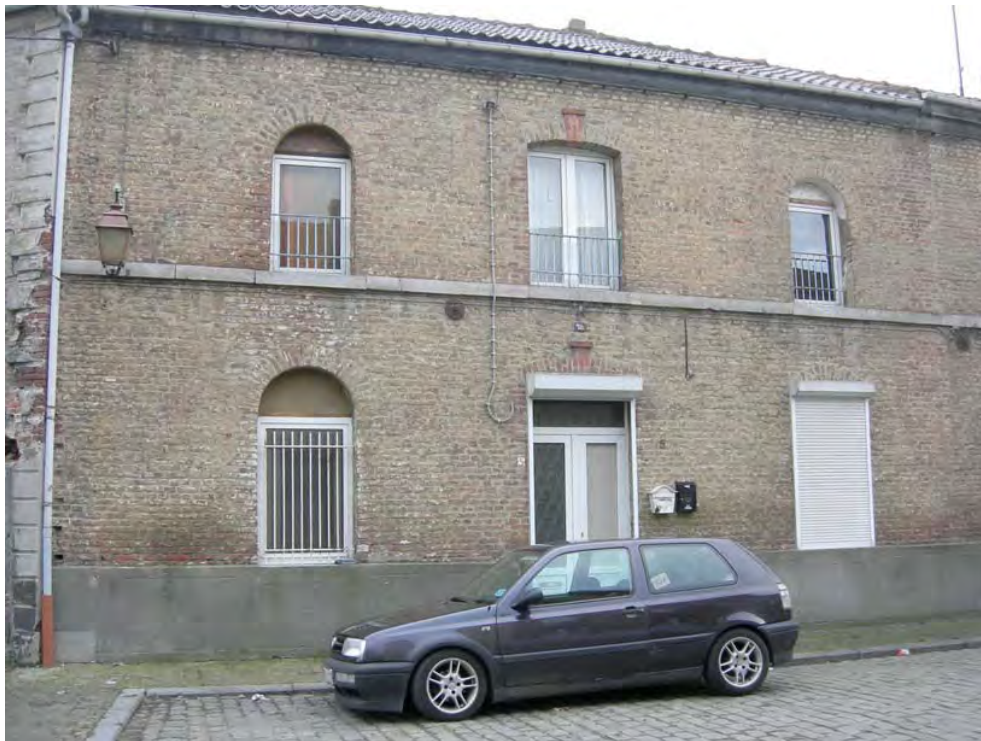
Prise de vue n° 3312 du : 2/12/08

Remarques : altération de la façade, modification des baies, pose de volets, présence de ferronnerie

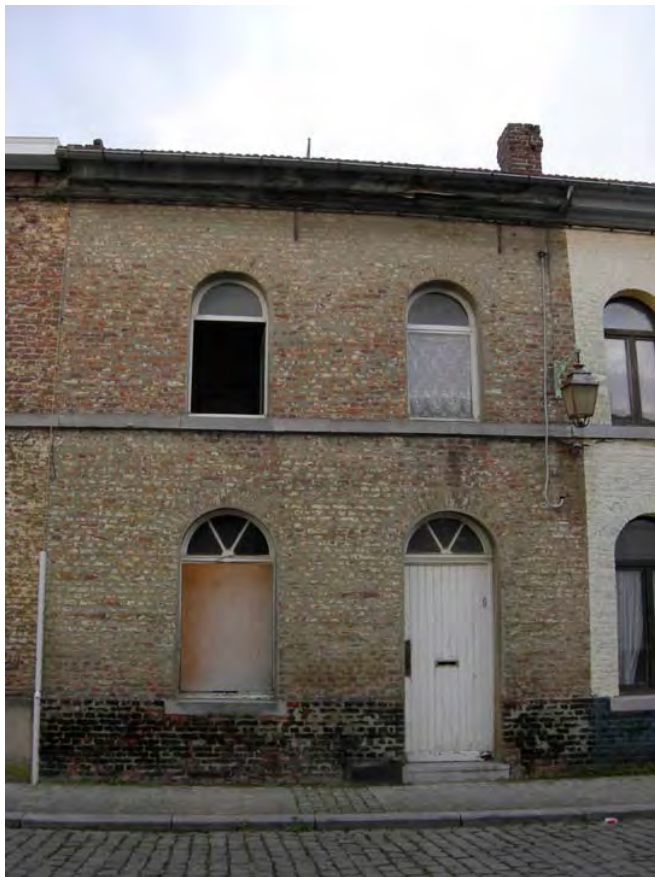
Prise de vue n° 3331 du : 2/12/08

Remarques : façade préservée, corniche menaçante

Etat du bien : très bon, bon, **X** moyen, mauvais, très mauvais

Intervention et degré d'urgence: surveiller corniche

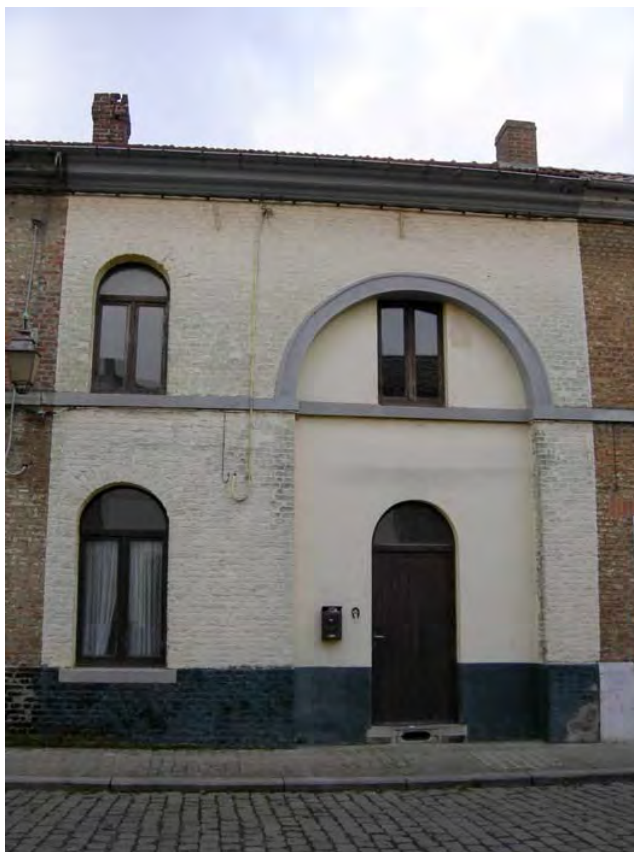
Prise de vue n° 3332 du : 2/12/08

Remarques : vis à vis n°3, façade préservée

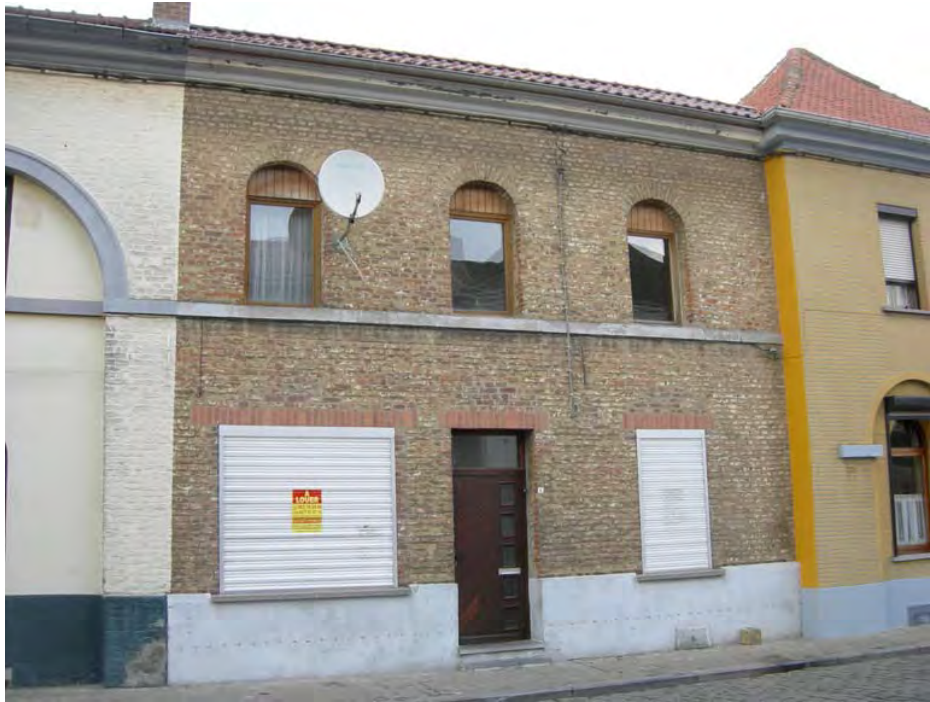
Prise de vue n°3333 du : 2/12/08

Remarques : altération de la façade, modification des baies et des seuils, pose de volets

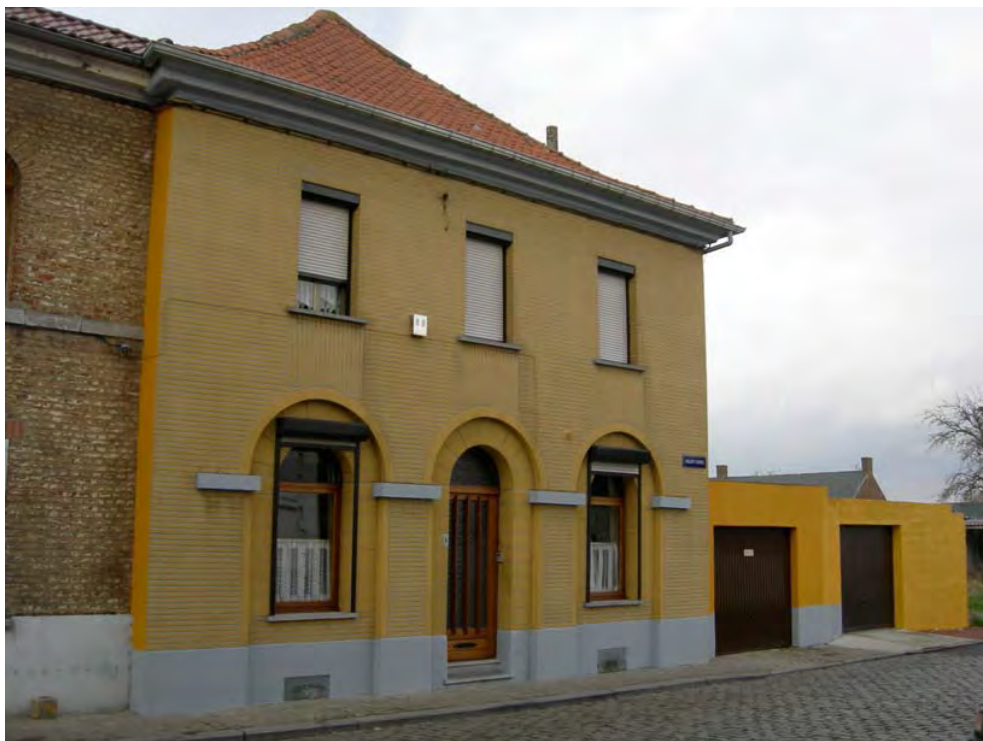
Prise de vue n° 3334 du : 2/12/08

Remarques : altération de la façade, modification des seuils, des baies et du matériau de parement

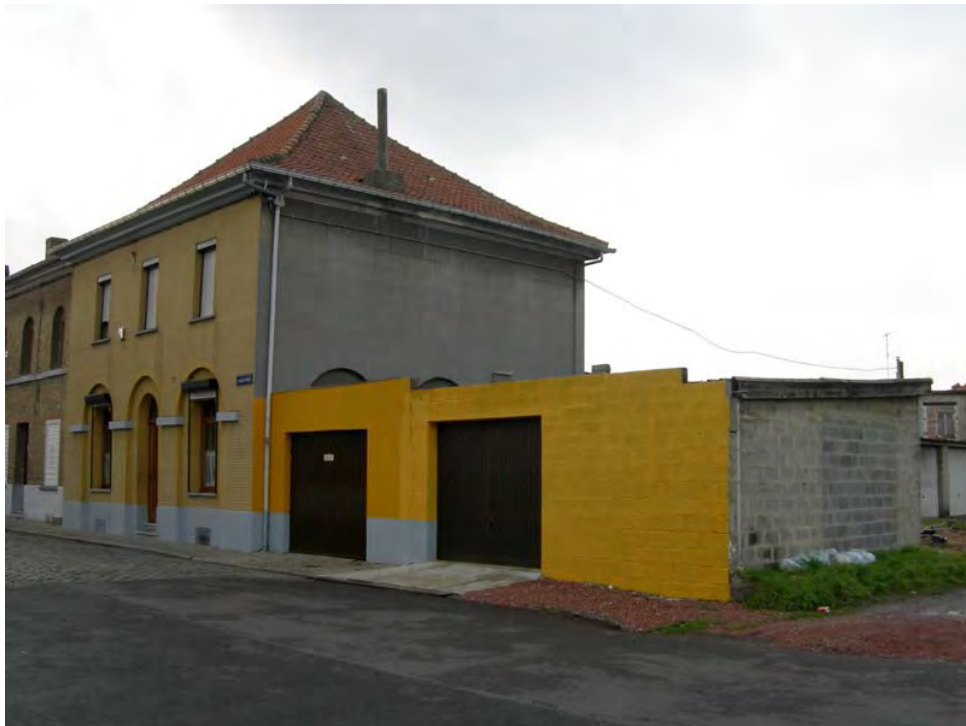
Prise de vue n° 3335 du : 2/12/08

Remarques : accollement de garage au pignon qui dénature le pignon

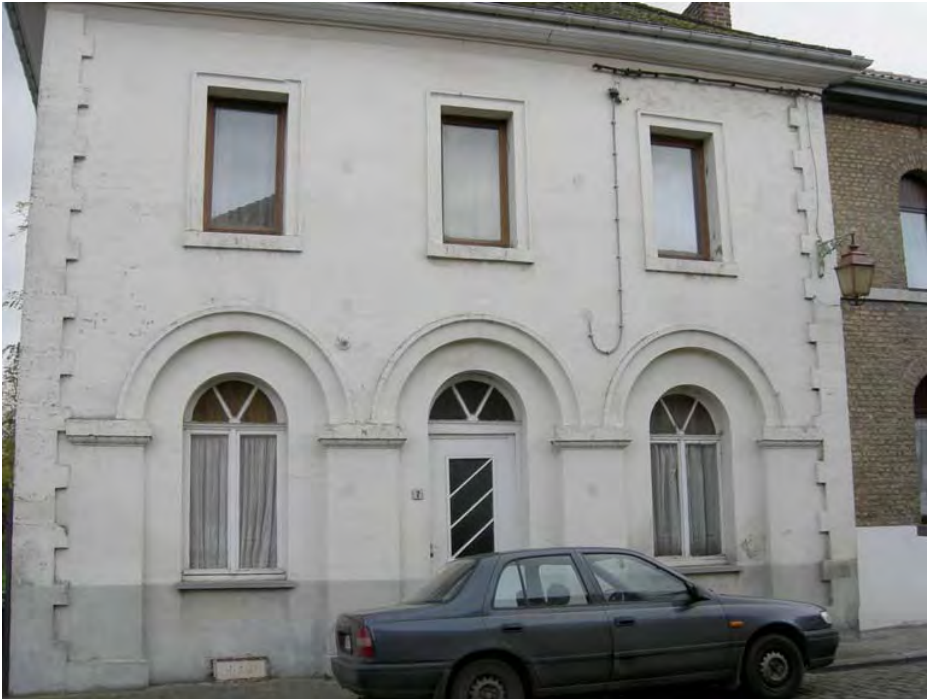
Prise de vue n° 3337 du : 2/12/08

Remarques : vis à vis de la n°8, modification des seuils

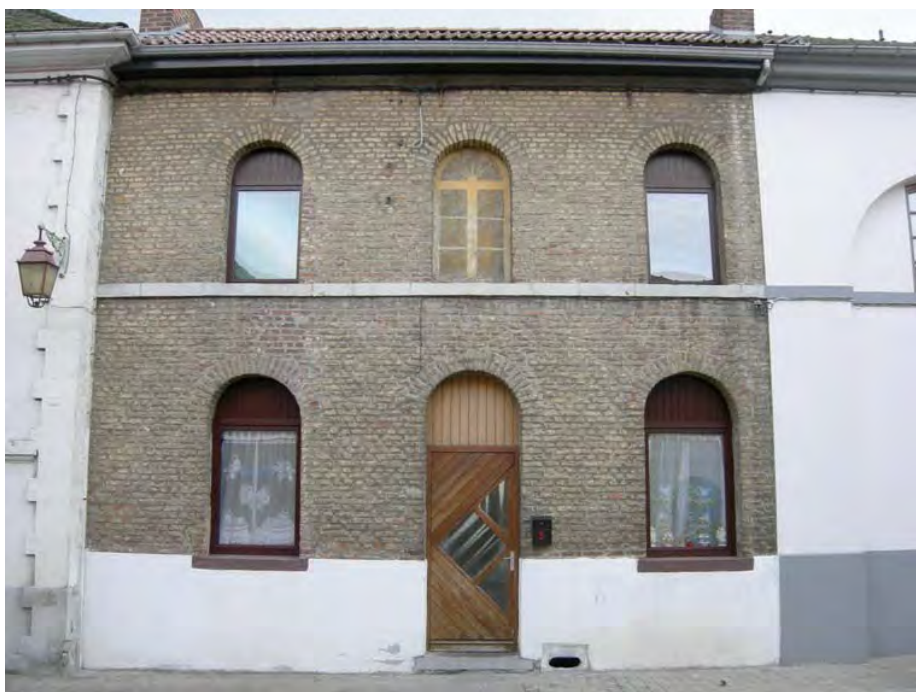
Prise de vue n° 3338 du : 2/12/08

Remarques : vis à vis n°5, présence d'un trompe l'œil à l'étage, façade préservée, absence de modification des baies

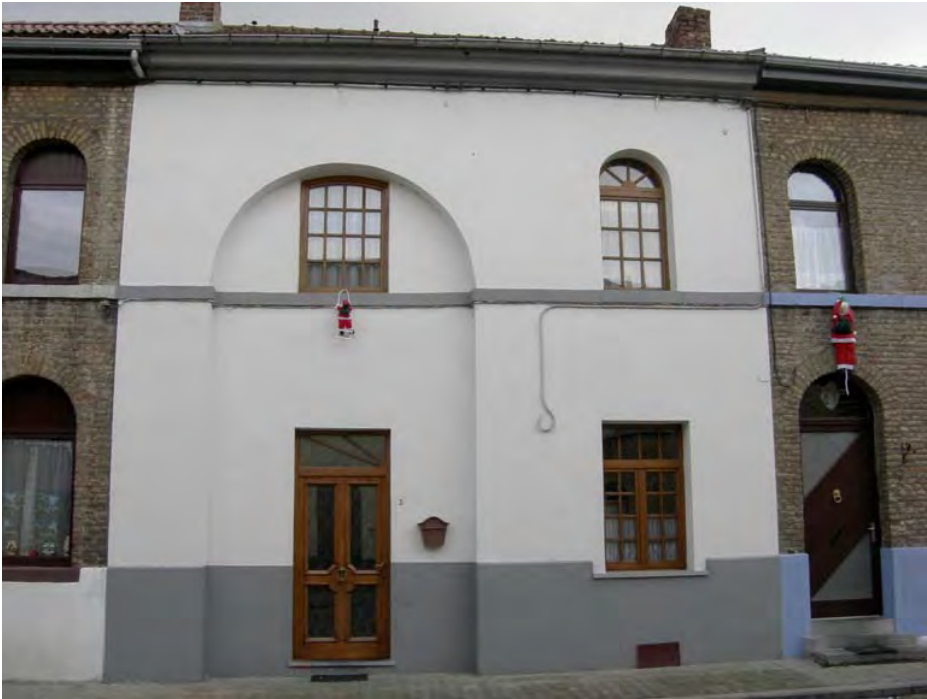
Prise de vue n° 3339 du : 2/12/08

Remarques : vis à vis n° 4, altération de la façade, modification des baies et du matériau de parement

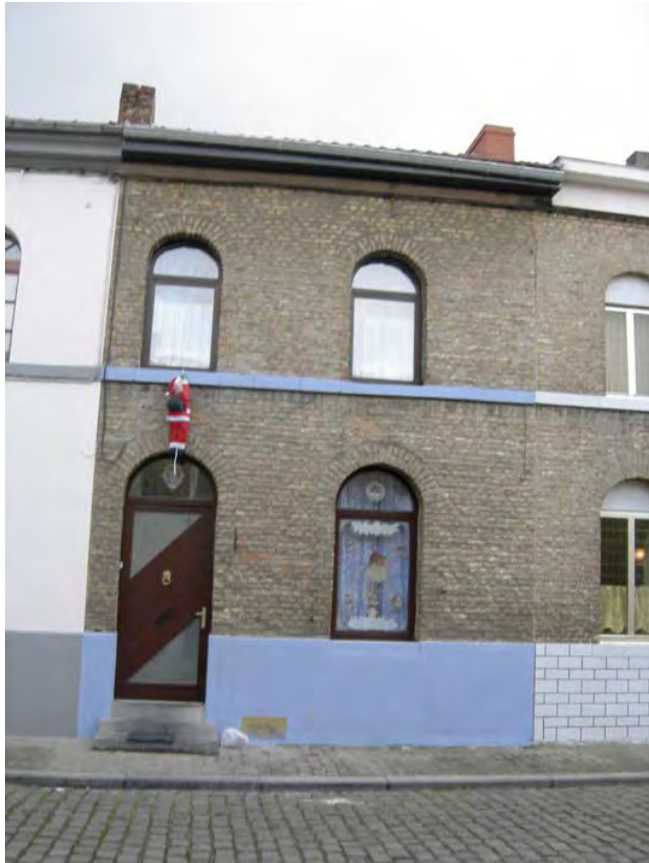
Prise de vue n° 3340 **du :** 2/12/08

Remarques : vis à vis n°2, modification du seuil de porte, façade préservée

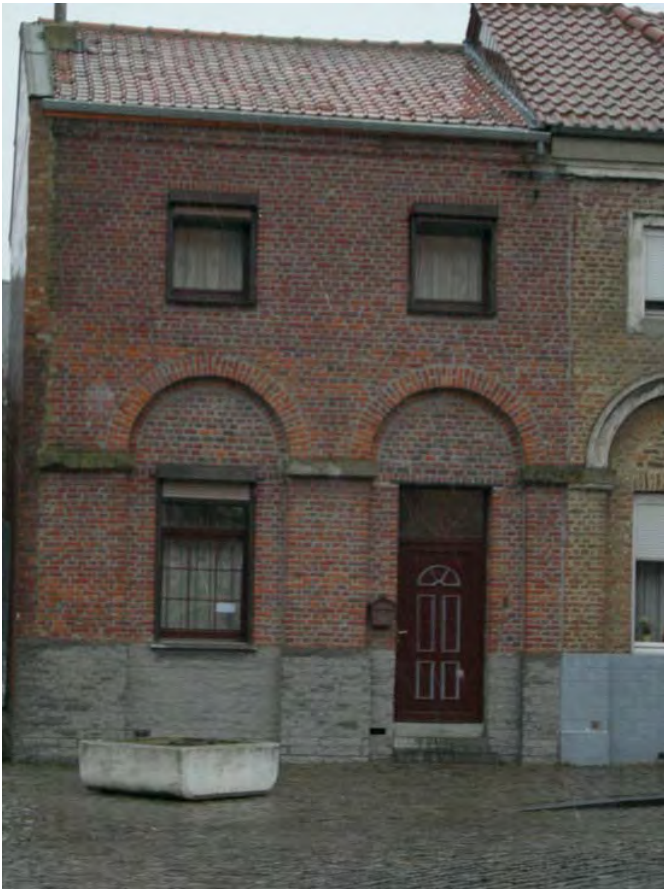
Prise de vue n°3537 du 9/12/08

Remarques : Modification de l'encadrement des baies, pose de volets à caisson

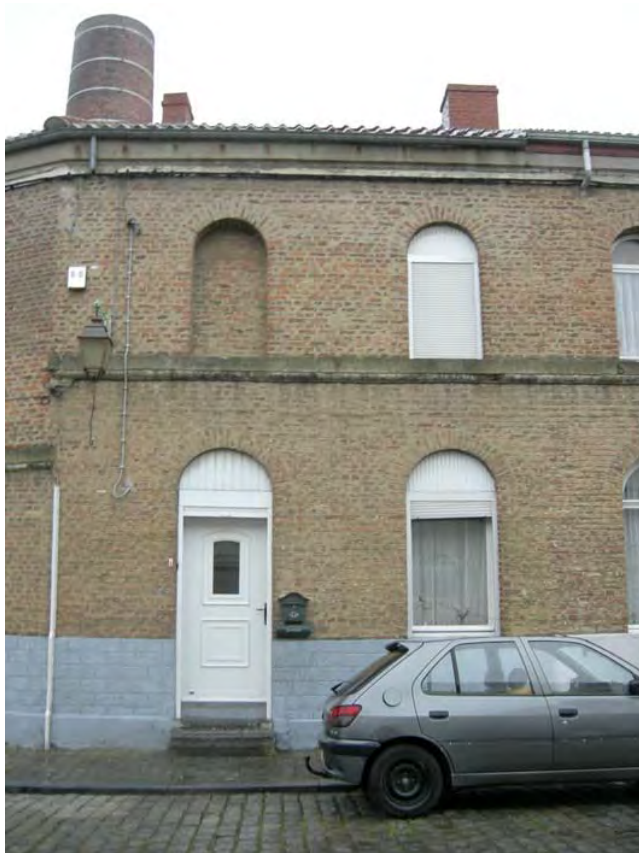
Prise de vue n°3539 du 9/12/08

Remarques : présence d'un trompe-l'œil à l'étage, modification du soubassement et des seuils du rez-de-chaussée

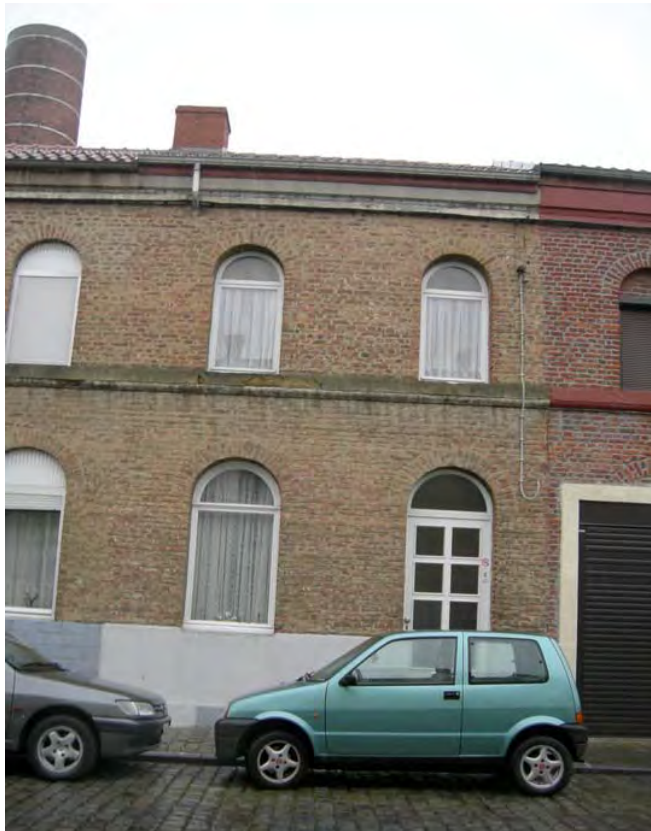
Prise de vue n°3540 du 9/12/08

Remarques : modification du soubassement

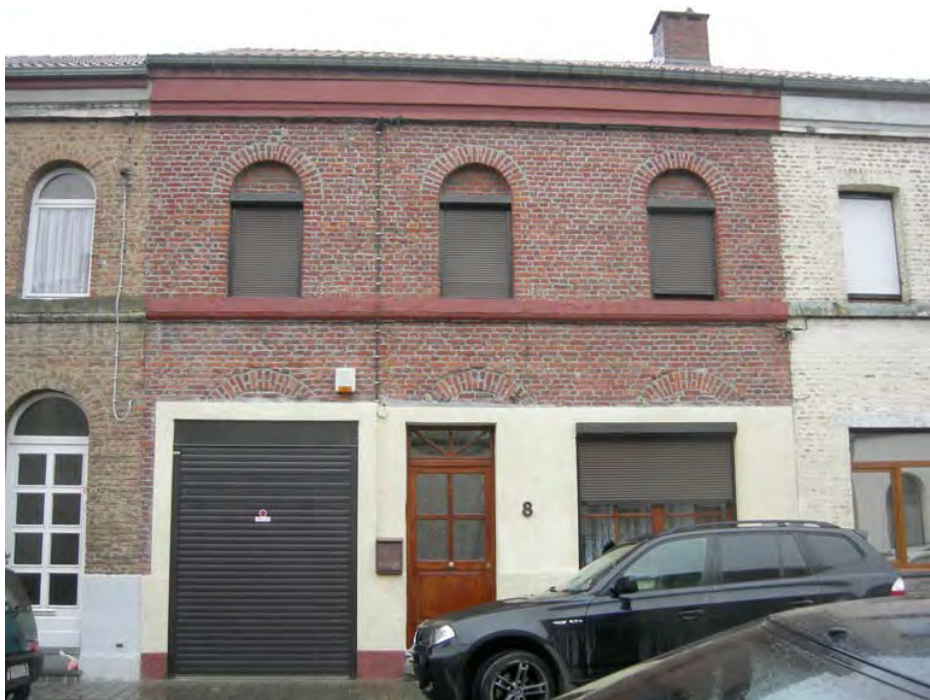
Prise de vue n°3541 du 9/12/08

Remarques : altération de la façade, modification des baies du rez-de-chaussée, pose d'une porte de garage et de volets, modification du revêtement du rez-de-chaussée

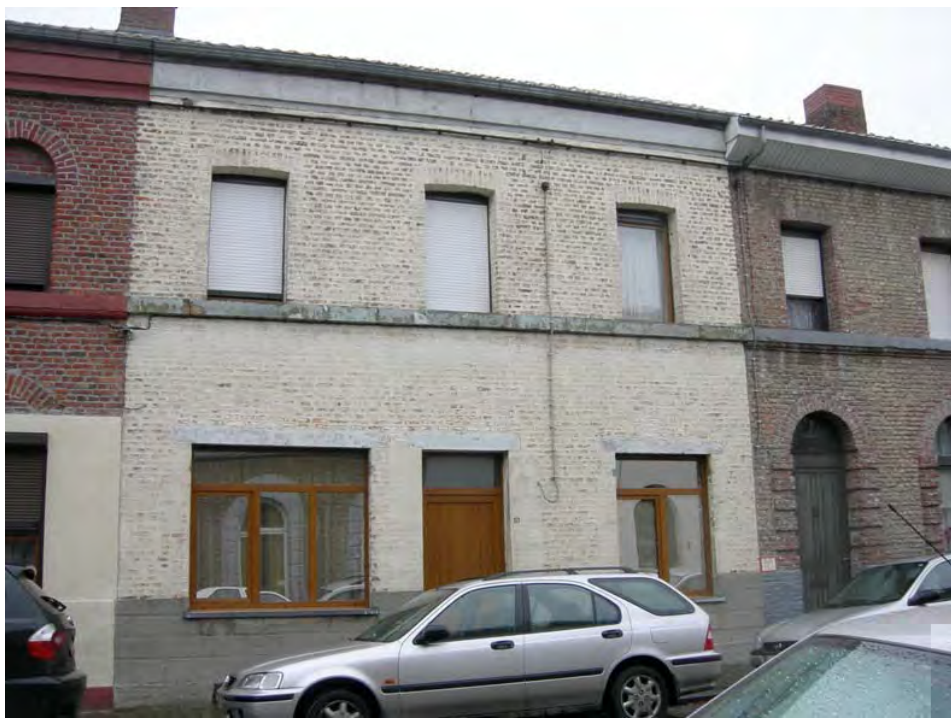
Prise de vue n°3542 du 9/12/08

Remarques : altération de la façade, modification des baies du rez-de-chaussée et du soubassement

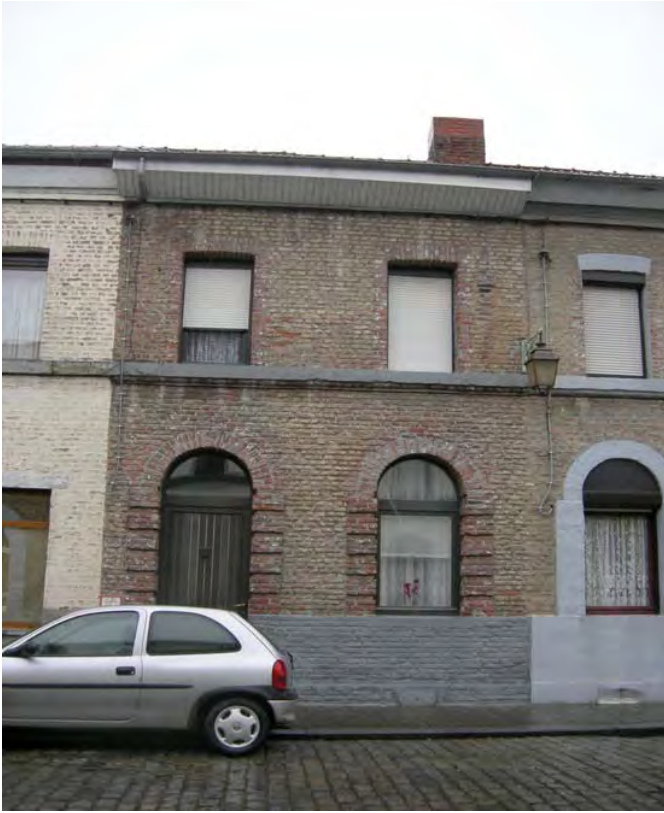
Prise de vue n°3543 du 9/12/08

Remarques : présence d'une corniche saillante et de volets

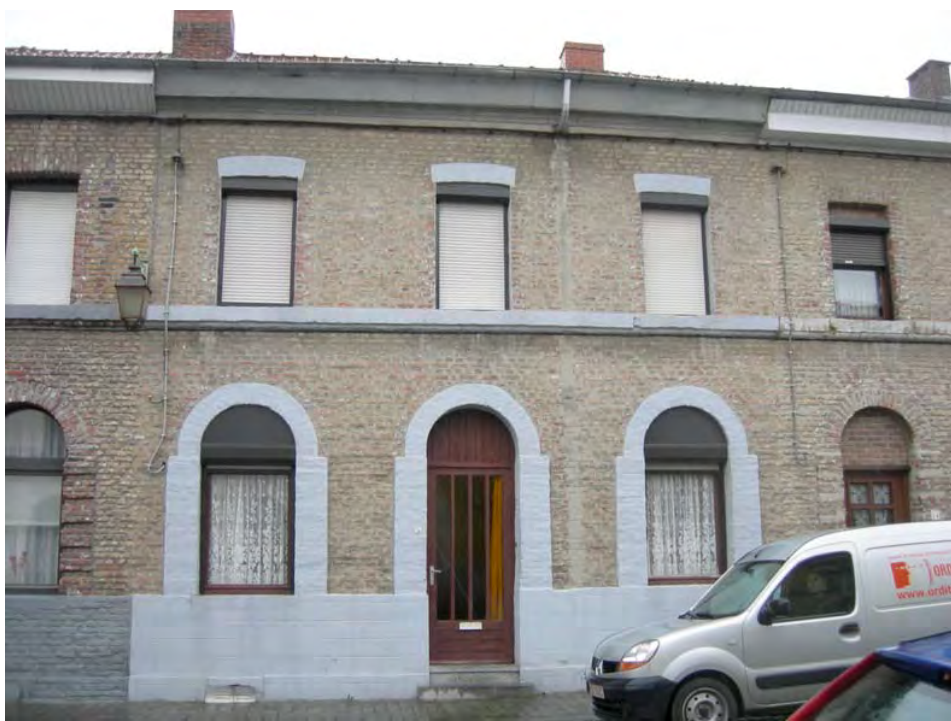
Prise de vue n°3544 du 9/12/08

Remarques : pose de volets à caisson, modification du soubassement

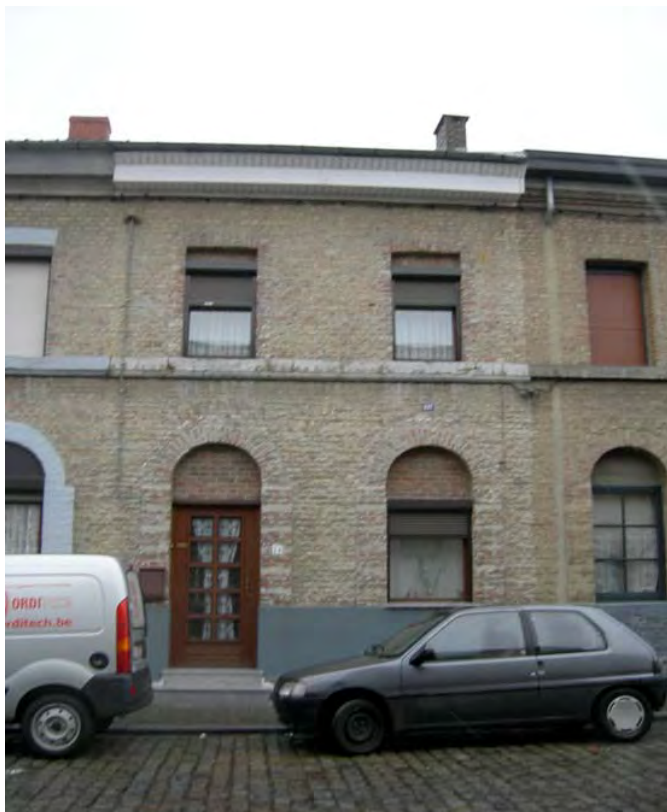
Prise de vue n°3545 du 9/12/08

Remarques : présence d'une corniche saillante, modification des seuils du rez-de-chaussée et des ouvertures de baies, pose de volets à caisson
