PRÉSENTATION GÉNÉRALE

RÉGION WALLONNE
BELGIQUE

La Belgique propose d'inscrire sur la liste du patrimoine mondial quatre sites historiques liés à l'exploitation du charbon : Grand-Hornu, Bois-du-Luc et Bois du Cazier en Province de Hainaut ; Blegny-Mine en Province de Liège. Ces quatre sites, tributaires des mêmes conditions géologiques, couvrent la même tranche chronologique et se complètent thématiquement de manière à former un véritable polyptyque.

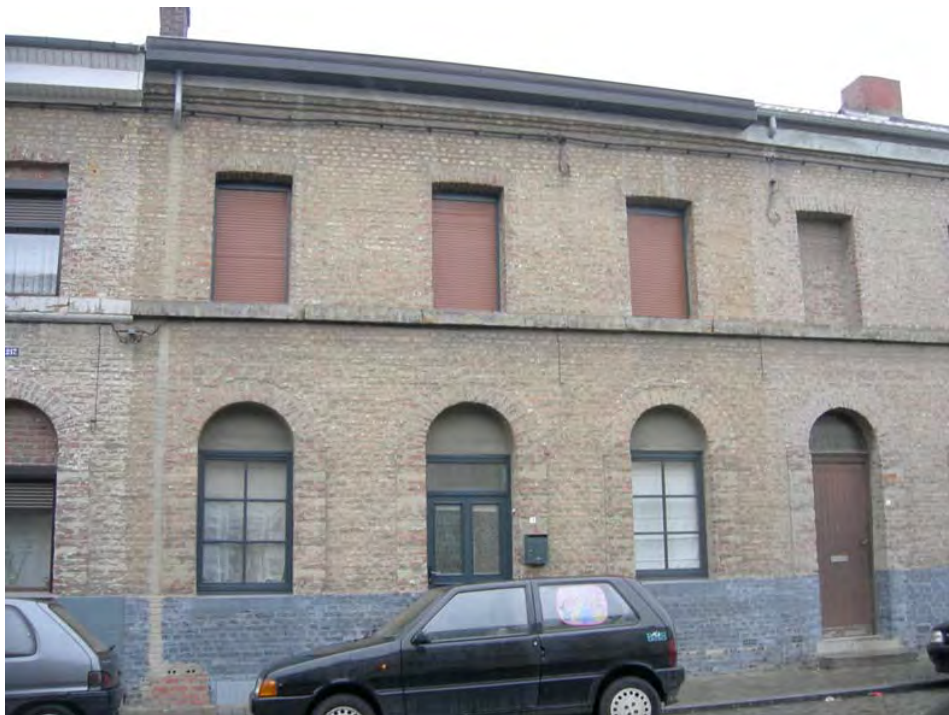
Prise de vue n°3546 du 9/12/08

Remarques : absence d'ajustement des huisseries par rapport aux ouvertures de baies, présence de volets à l'étage

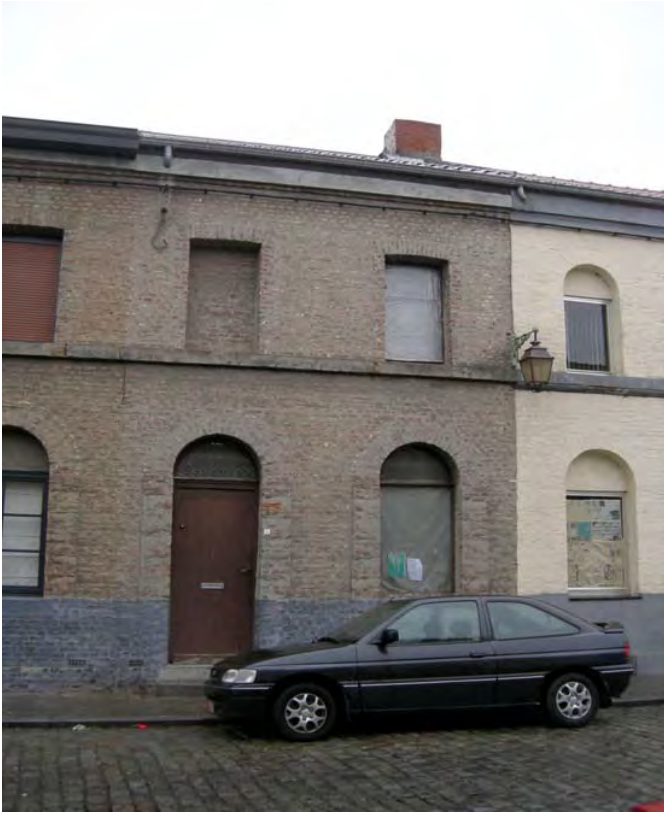
Prise de vue n°3547 du 9/12/08

Remarques : présence d'un trompe-l'œil à l'étage

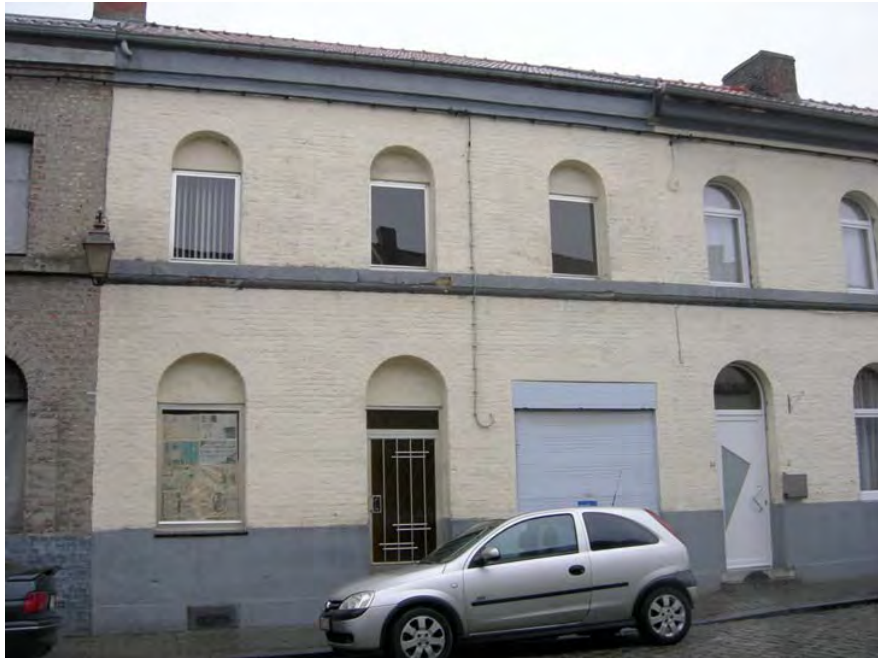
Prise de vue n°3548 du 9/12/08

Remarques : 3 travées, altération de la façade, modification des baies, des seuils du rez-de-chaussée et du soubassement, pose d'une porte de garage

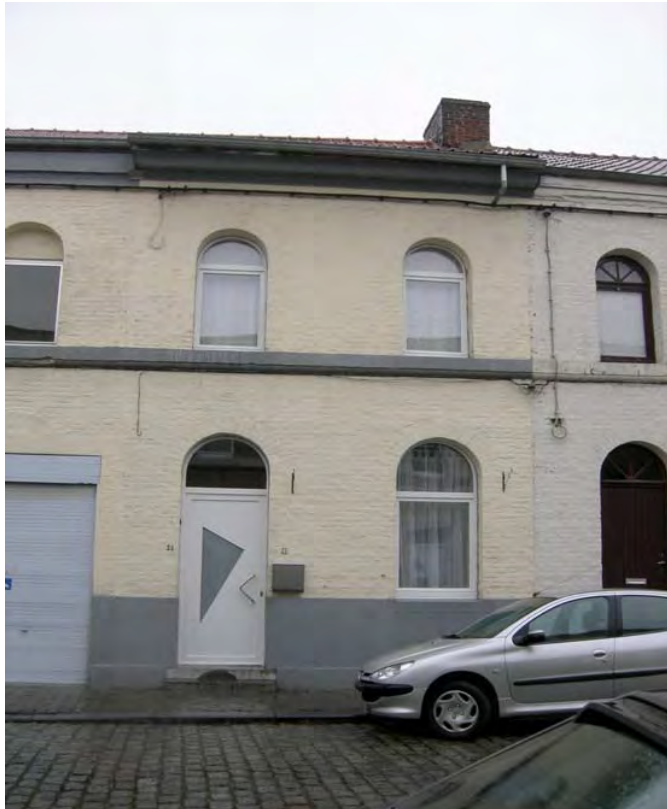
Prise de vue n°3549 du 9/12/08

Remarques : présence d'une corniche saillante

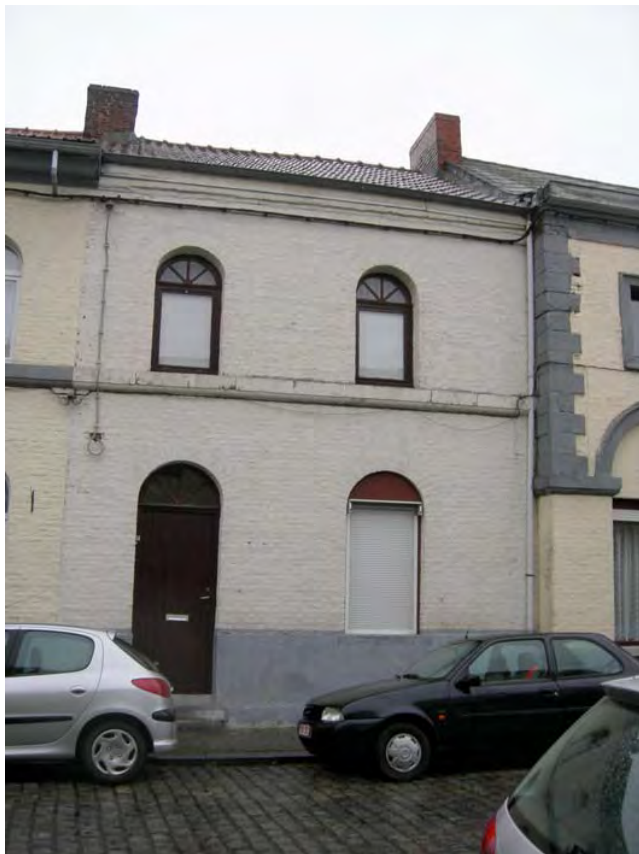
Prise de vue n°3550 du 9/12/08

Remarques : modification du rez-de-chaussée

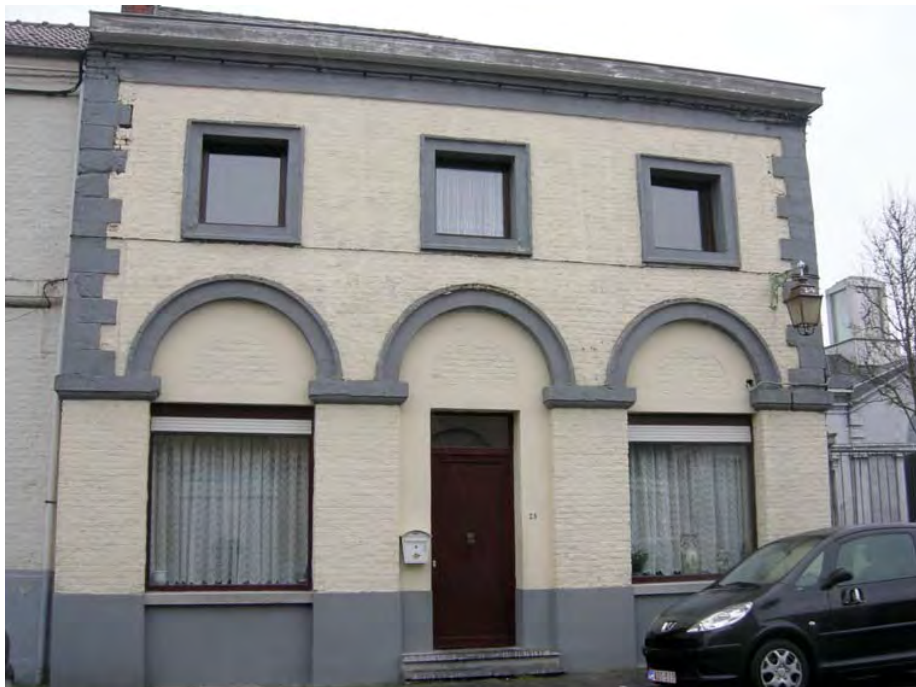
Prise de vue n°3551 du 9/12/08

Remarques : modification des baies du rez-de-chaussée

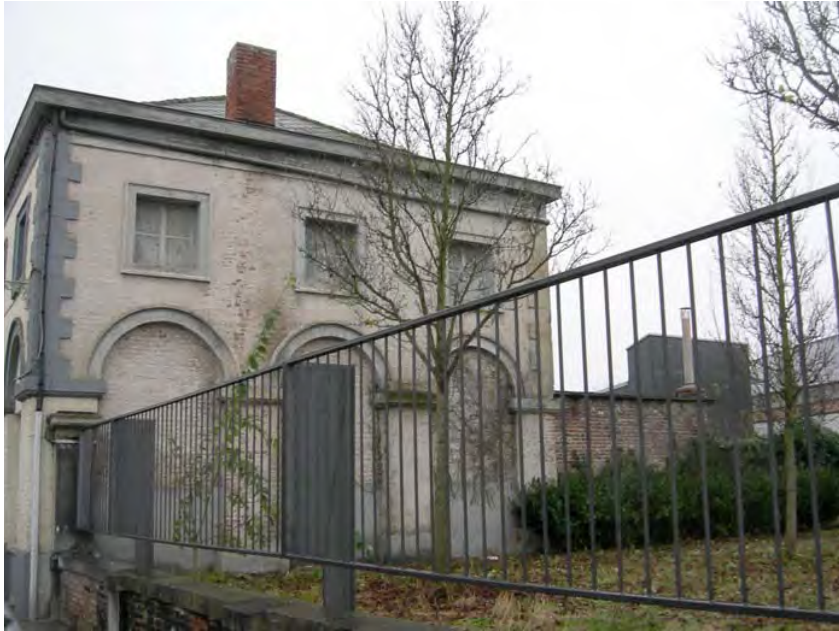
Prise de vue n°3552 du 9/12/08

Remarques : présence de trompe-l'œil, fenêtre peinte, bossage des encadrement et des coins préservé

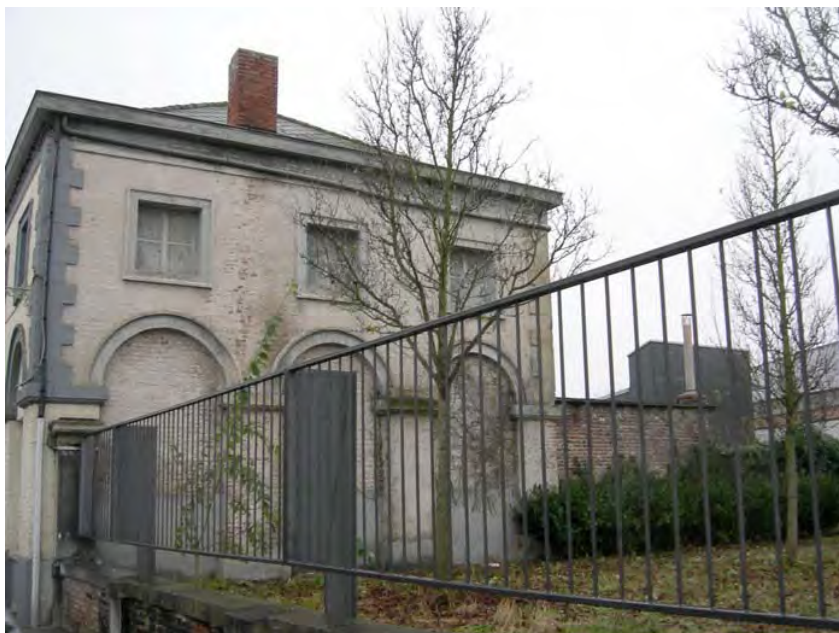
Prise de vue n°3552 du 9/12/08

Remarques : présence de trompe-l'œil, fenêtre peinte, bossage des encadrement et des coins préservé

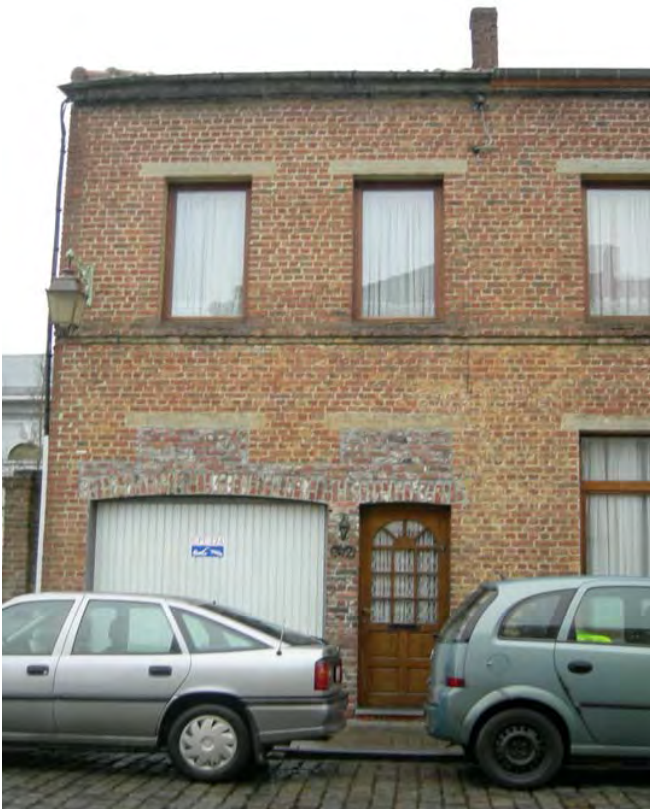
Prise de vue n°3561 du 8/12/08

Remarques : altération de la façade, modification des baies

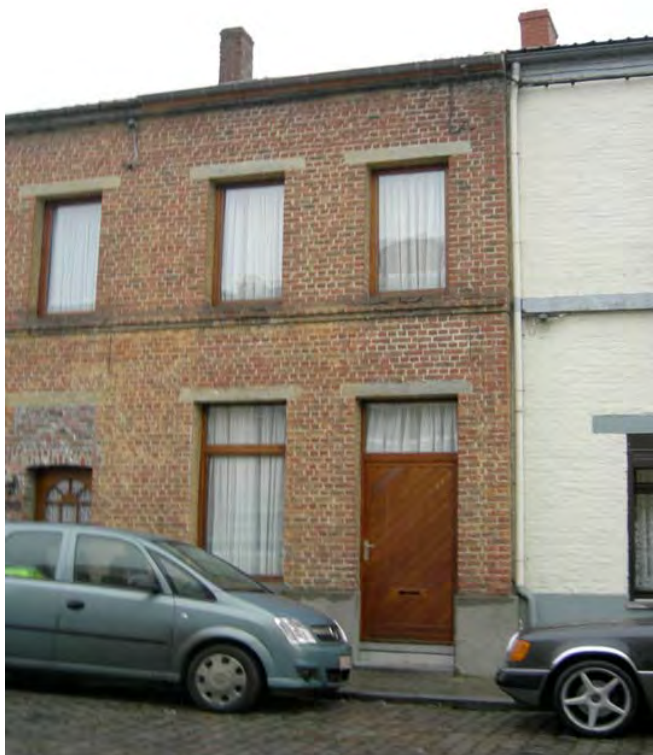
Prise de vue n°3562 du 8/12/08

Remarques : altération de la façade, modification des baies

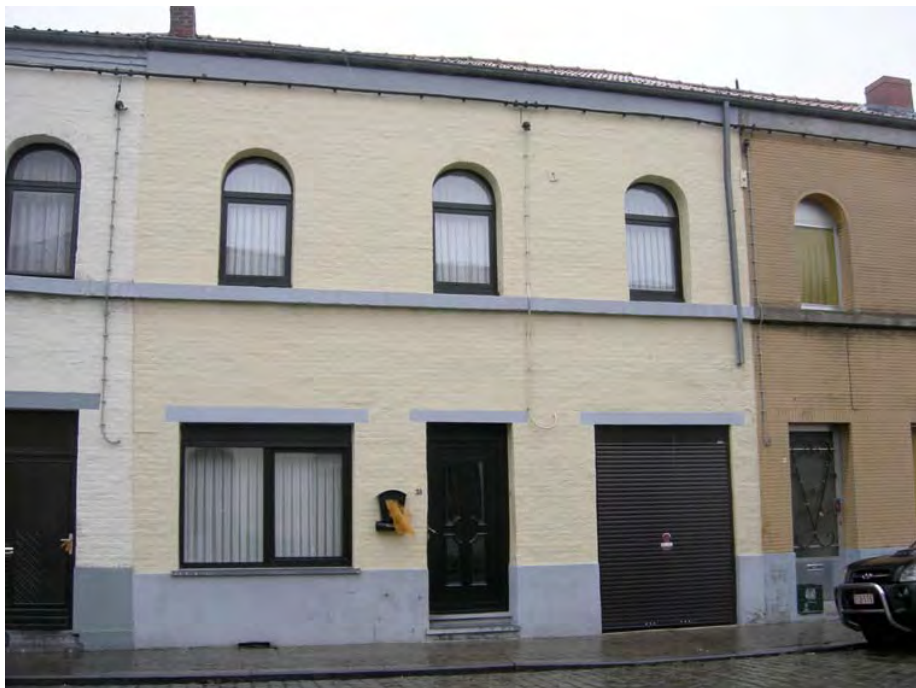
Prise de vue n°3564 du 8/12/08

Remarques : altération de la façade, modification des baies du rez-de-chaussée

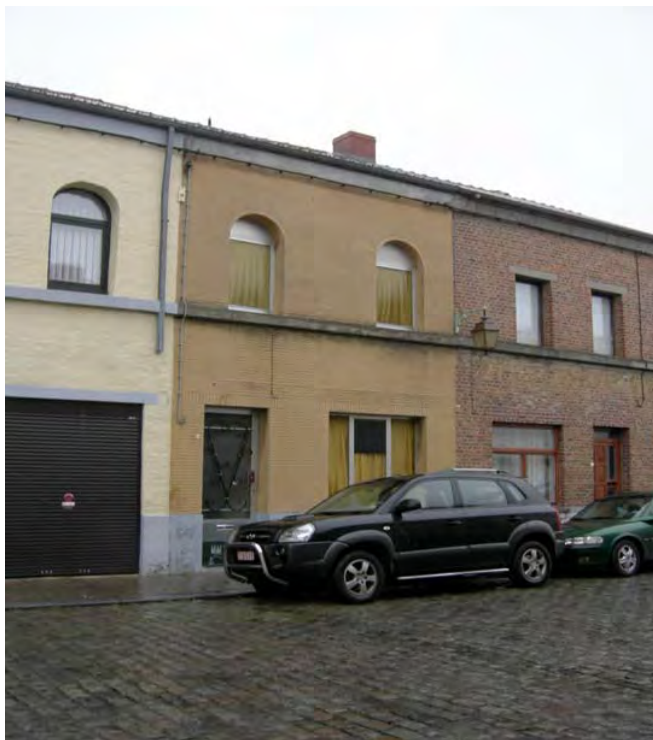
Prise de vue n°3565 du 9/12/08

Remarques : altération de la façade, modification des baies du rez-de-chaussée

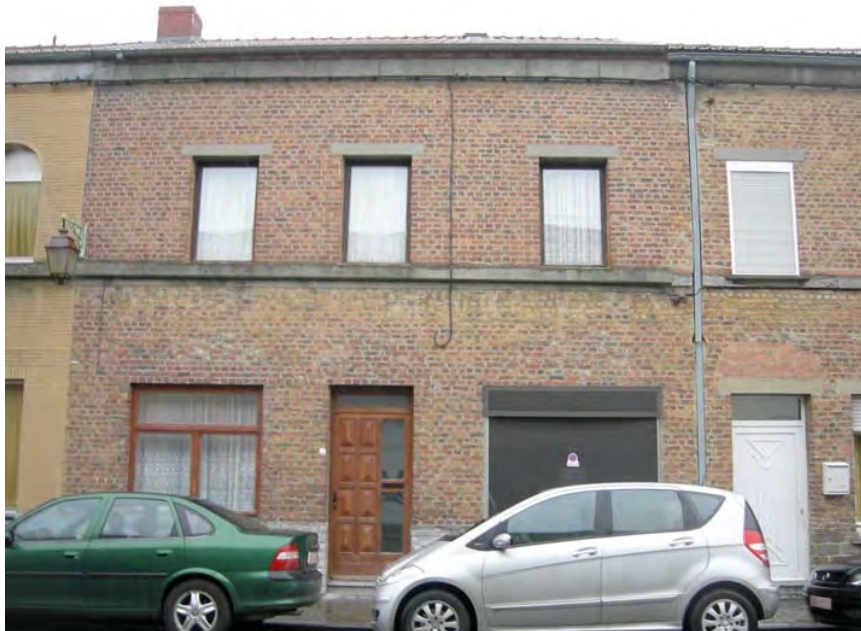
Prise de vue n°3566 du 9/12/08

Remarques : altération de la façade, modification des baies, pose d'une porte de garage

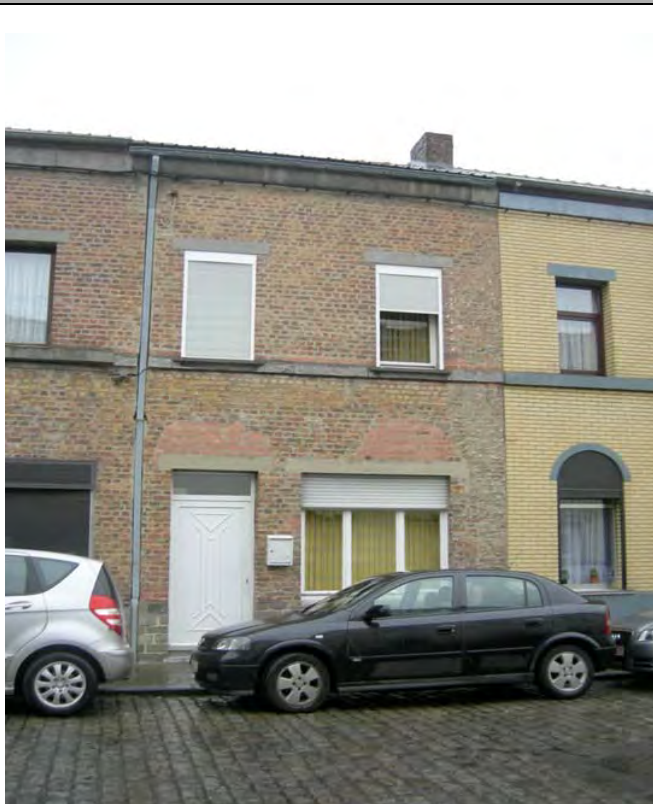
Prise de vue n°3567 du 9/12/08

Remarques : altération de la façade, modification de baies

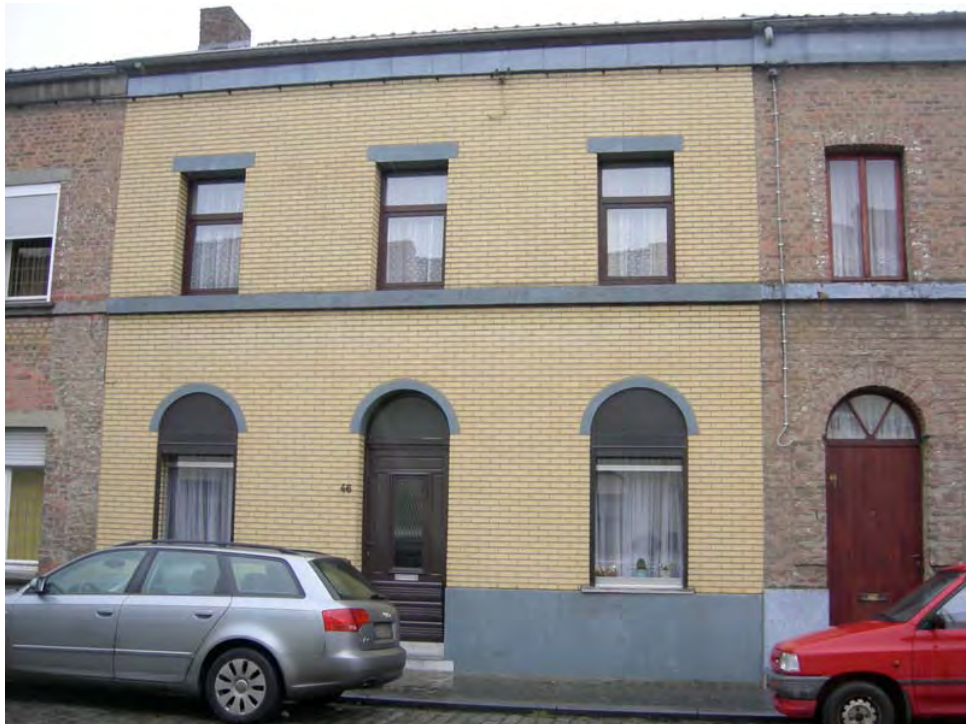
Prise de vue n°3568 du 9/12/08

Remarques : altération de la façade, modification des baies, modification des seuils et du parement

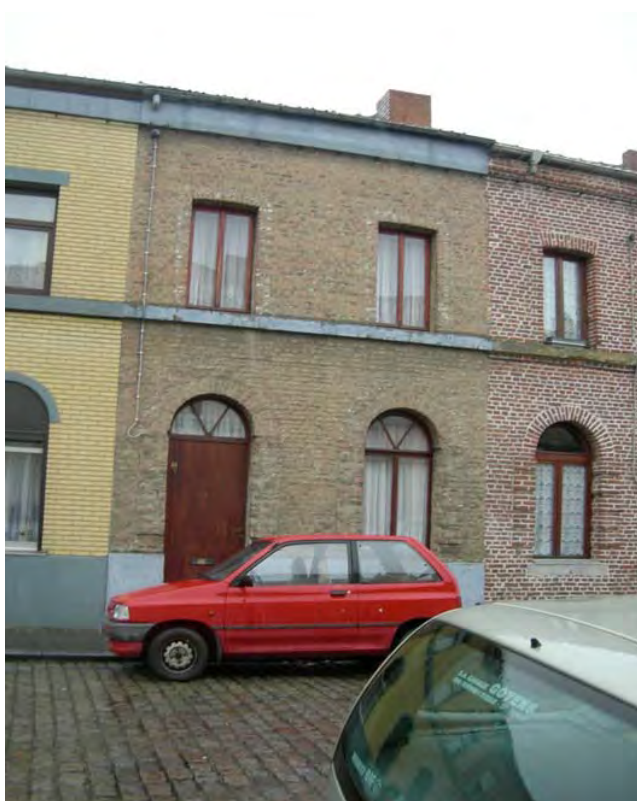
Prise de vue n°3569 du 9/12/08

Remarques : modification du soubassement

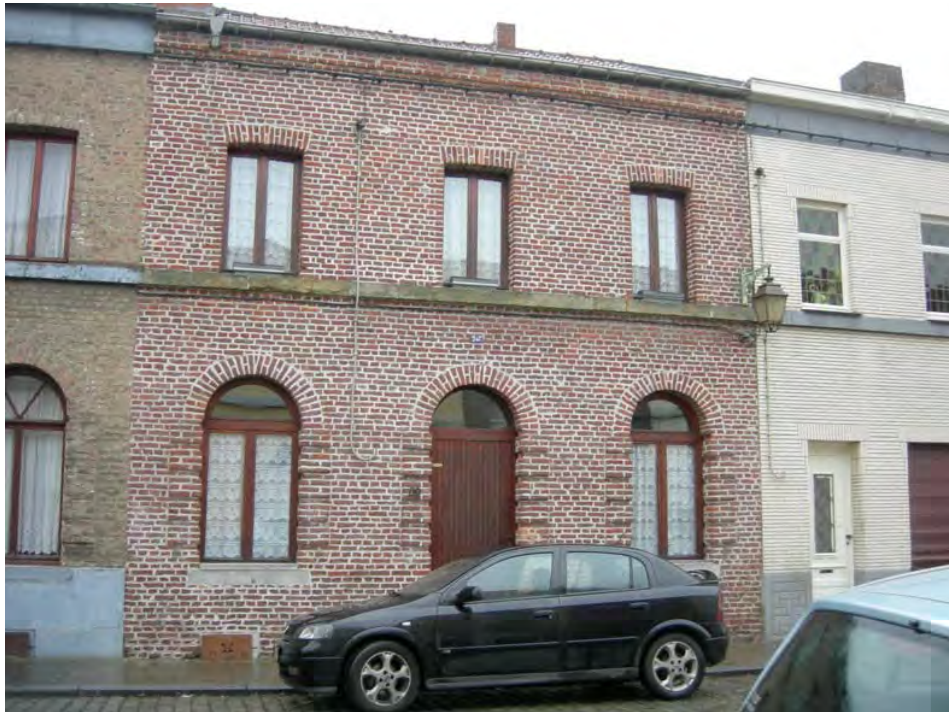
Prise de vue n°3570 du 9/12/08

Remarques : façade préservée

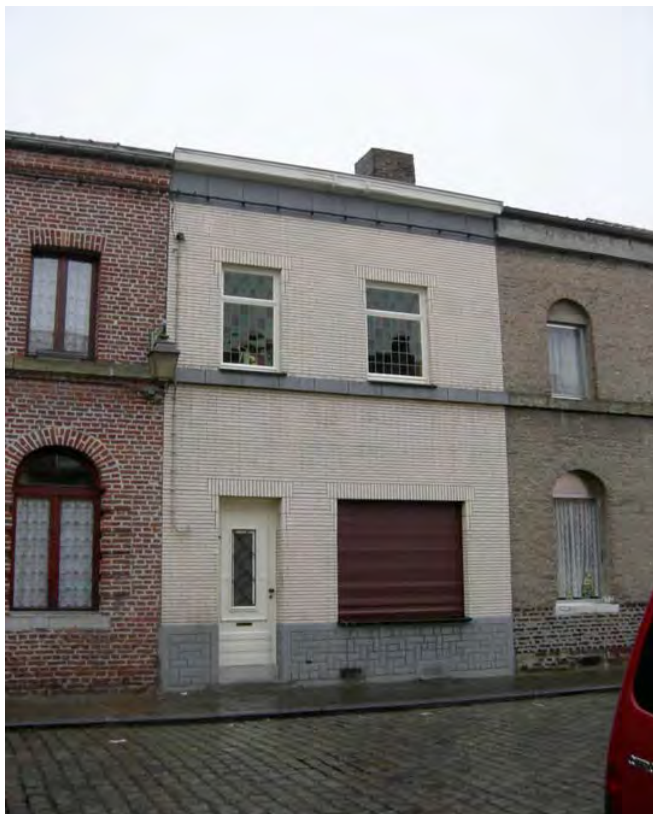
Prise de vue n°3571 du 9/12/08

Remarques : altération de la façade, modification des baies, du matériau de parement et du soubassement, présence d'une corniche saillante

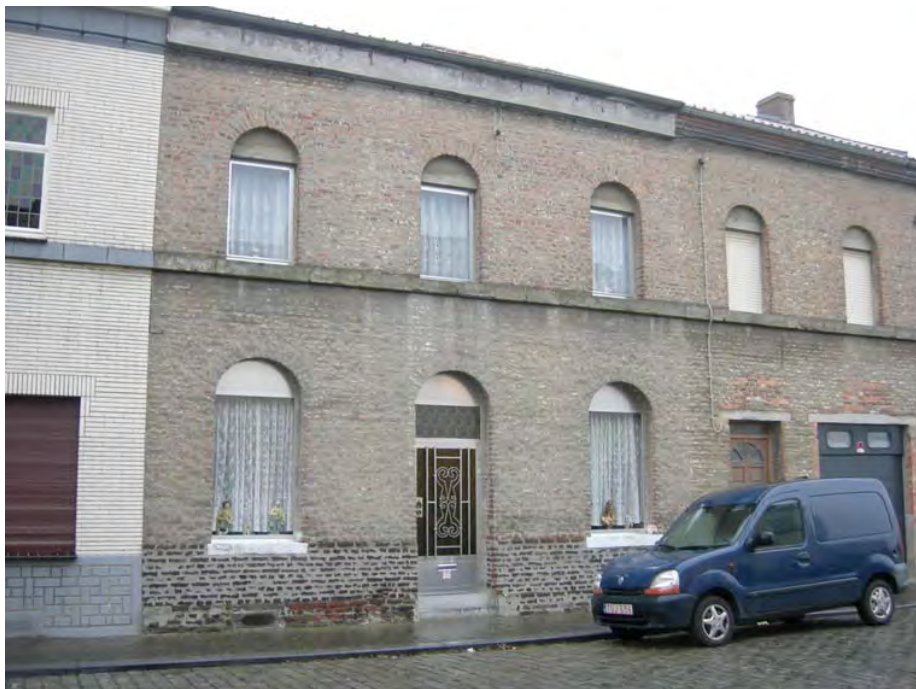
Prise de vue n°3572 du 9/12/08

Remarques : ouvertures des baies ne correspondent pas aux huisseries

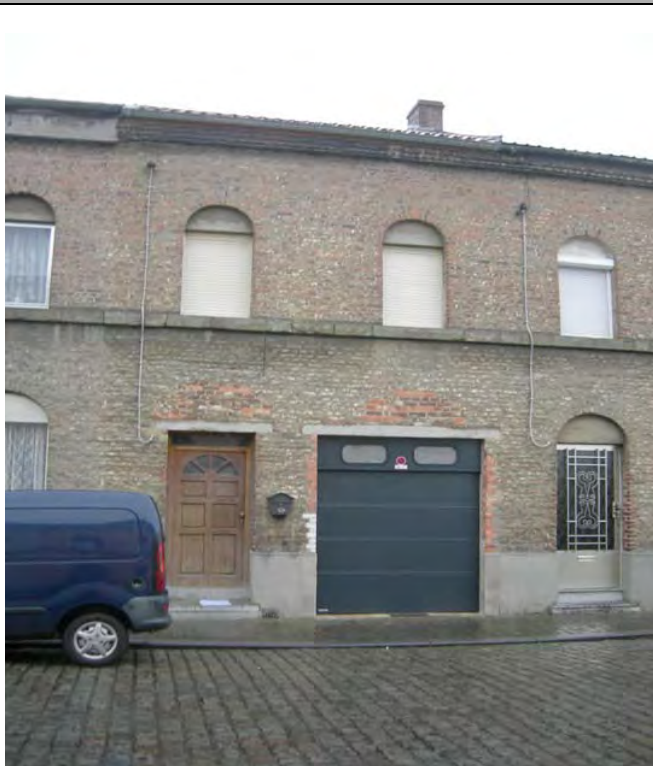
Prise de vue n°3573 du 9/12/08

Remarques : altération de la façade, modification de l'ouverture des baies

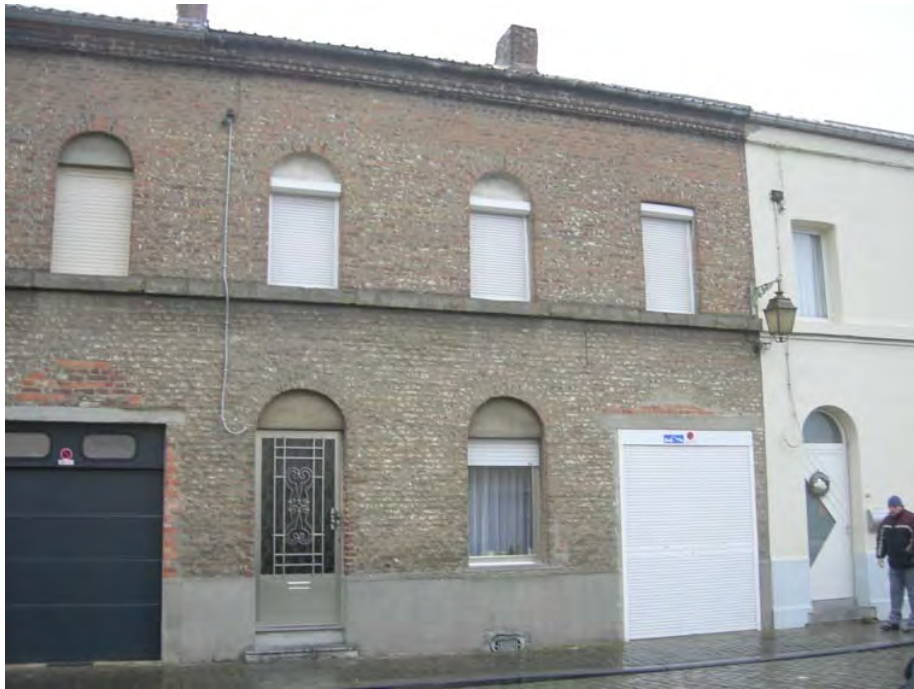
Prise de vue n°3574 du 9/12/08

Remarques : altération de la façade, modification des ouvertures de baies, présence d'une porte de garage

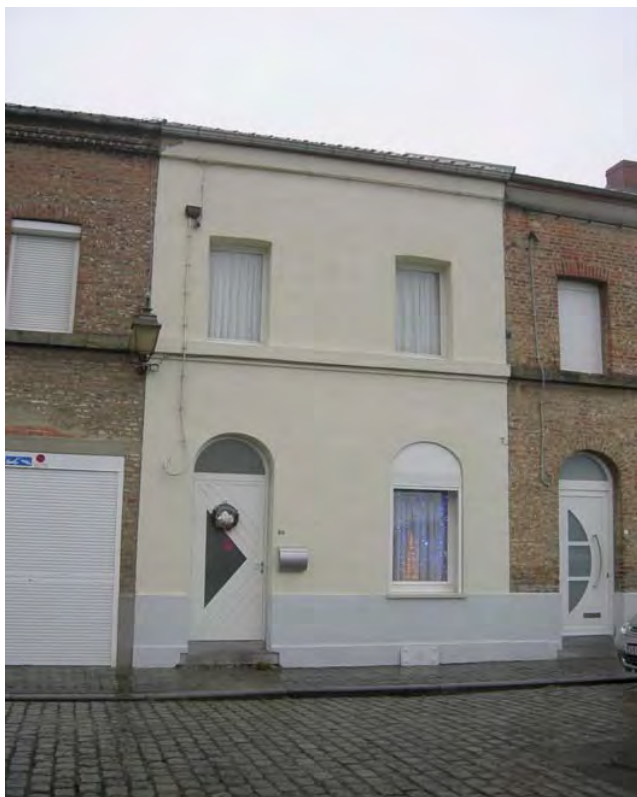
Prise de vue n°3575 du 9/12/08

Remarques : modification des seuils du rez-de-chaussée et du matériau de revêtement de la façade,

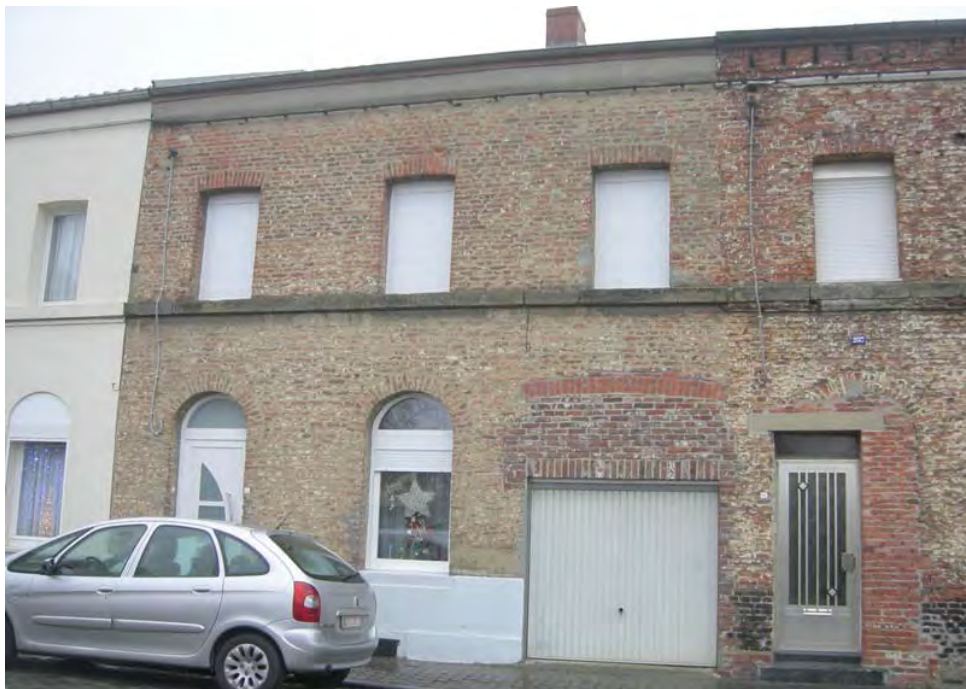
Prise de vue n°3577 du 9/12/08

Remarques : altération de la façade, modification de la baie du rez-de-chaussée en porte de garage et modification du soubassement

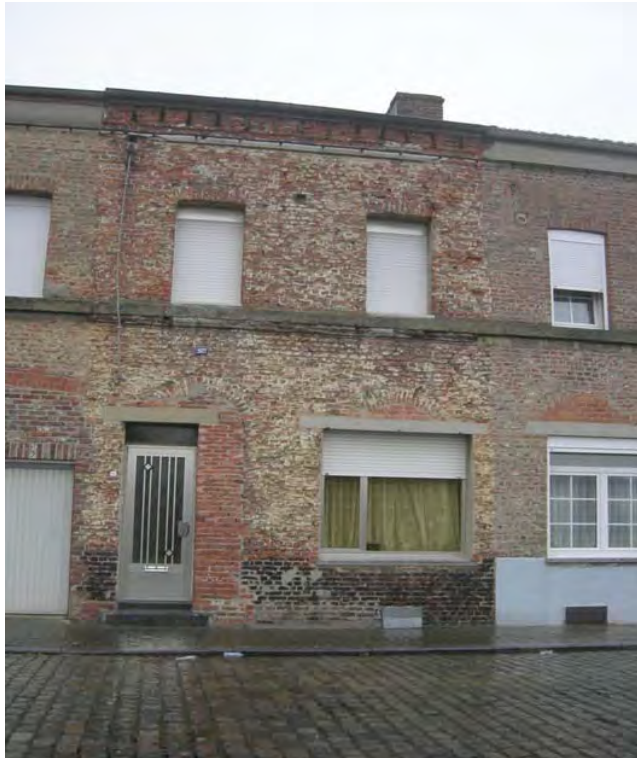
Prise de vue n°3578 du 9/12/08

Remarques : altération de la façade, modification des baies situées au rez-de-chaussée

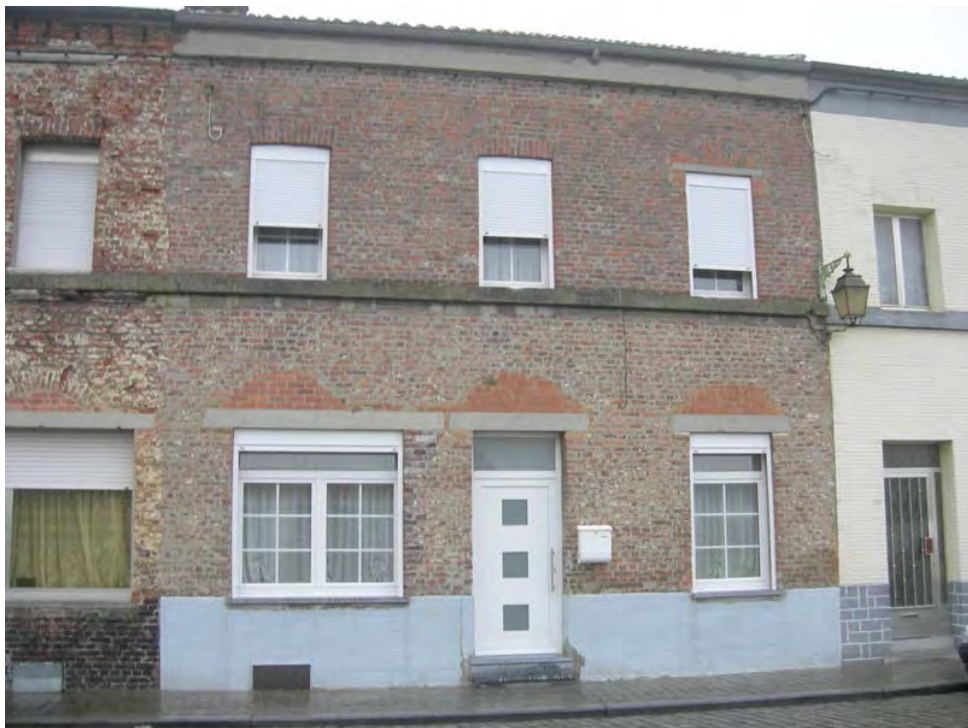
Prise de vue n°3579 du 8/12/08

Remarques : altération de la façade, modification des baies et du soubassement

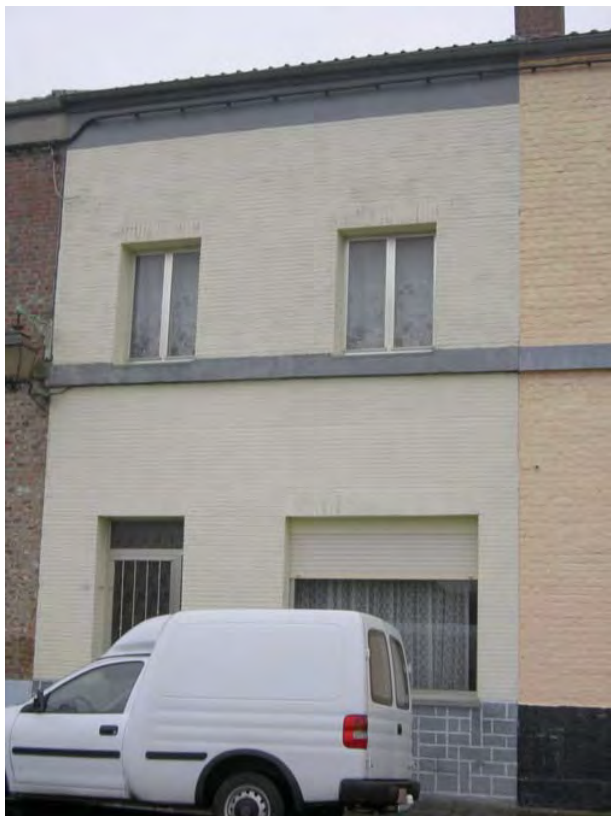
Prise de vue n°3580 du 9/12/08

Remarques : altération de la façade, modification des baies et du soubassement

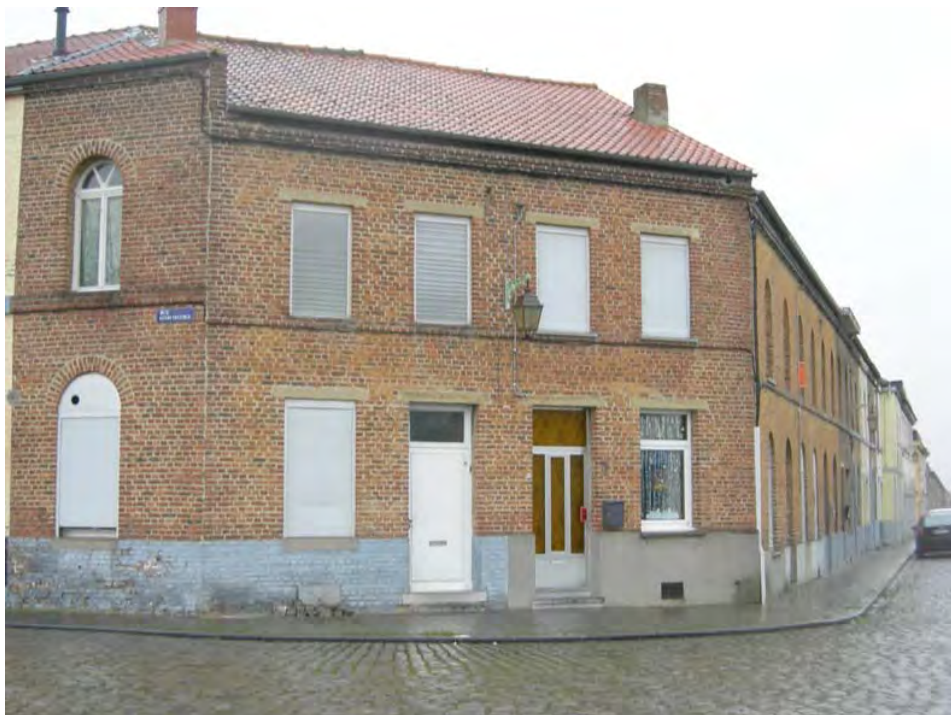
Prise de vue n°3418 du 9/12/08

Remarques : altération de la façade, modification des baies, des linteaux et du soubassement

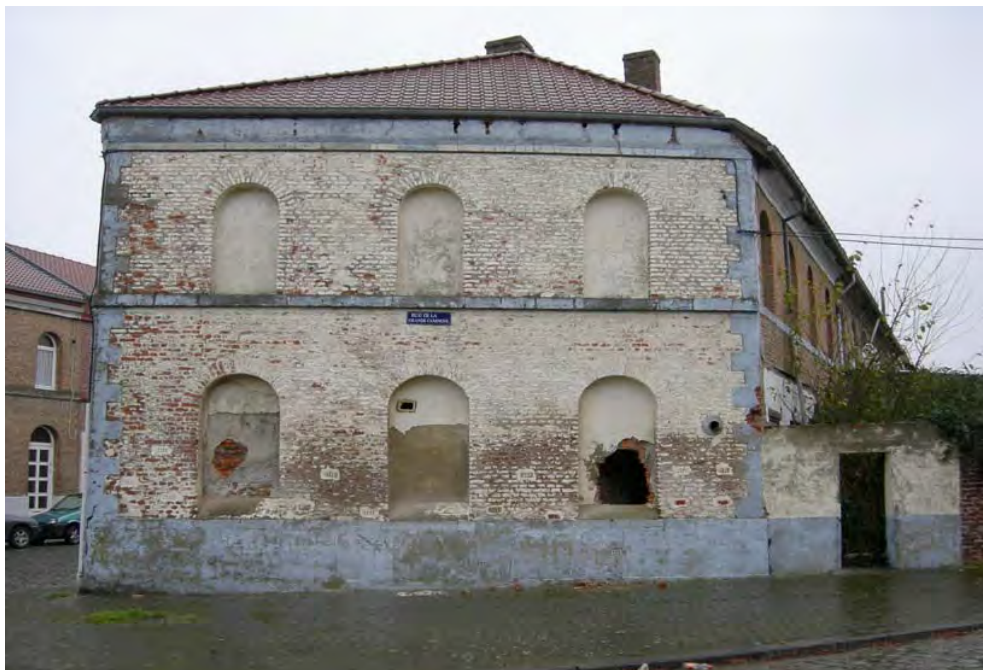
Prise de vue n°3371 du 9/12/08

Remarques : maison actuellement à l'abandon, vétuste

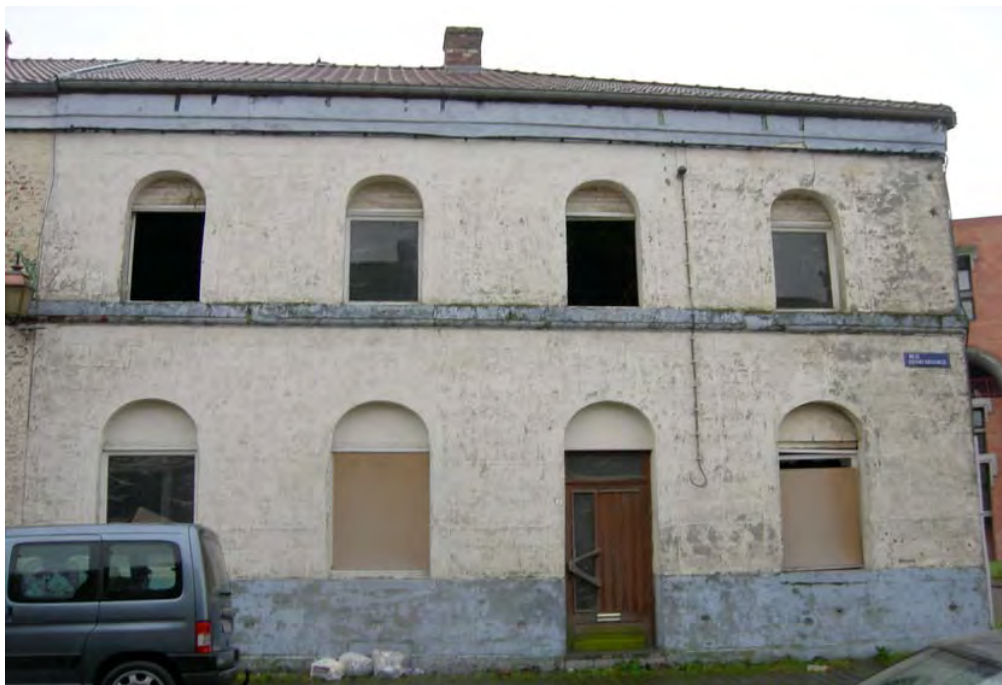
Prise de vue n°3372 du 9/12/08

Remarques : maison actuellement inoccupée et vétusté importante

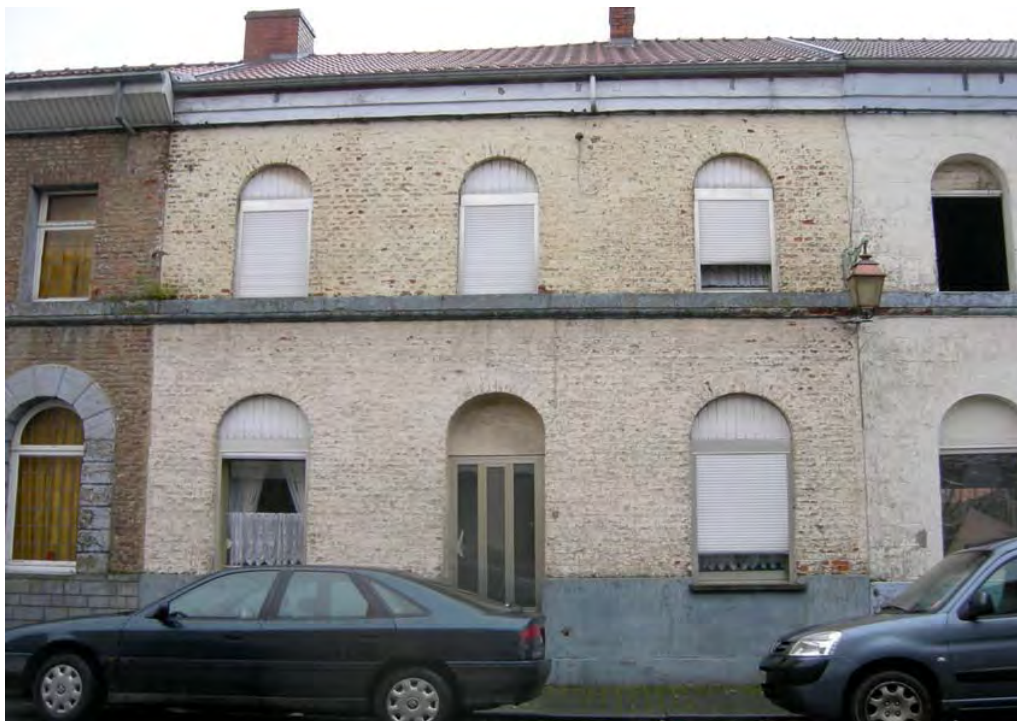
Prise de vue n°3373 du 9/12/08

Remarques : modification des seuils du rez-de-chaussée,

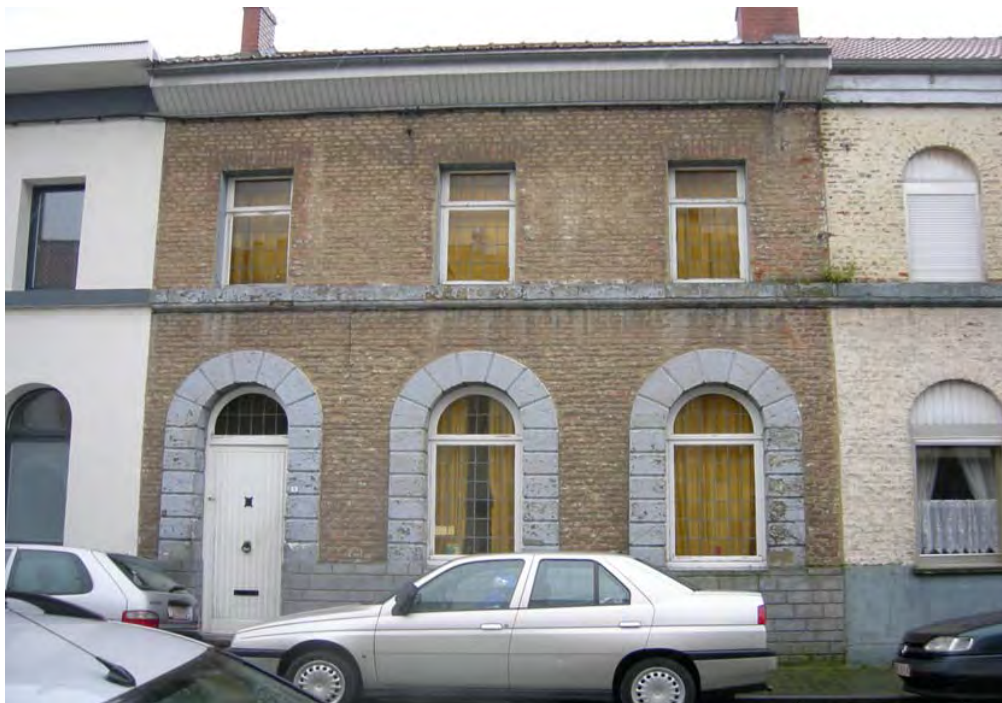
Prise de vue n°3374 du 9/12/08

Remarques : modification des seuils, présence de la corniche saillante

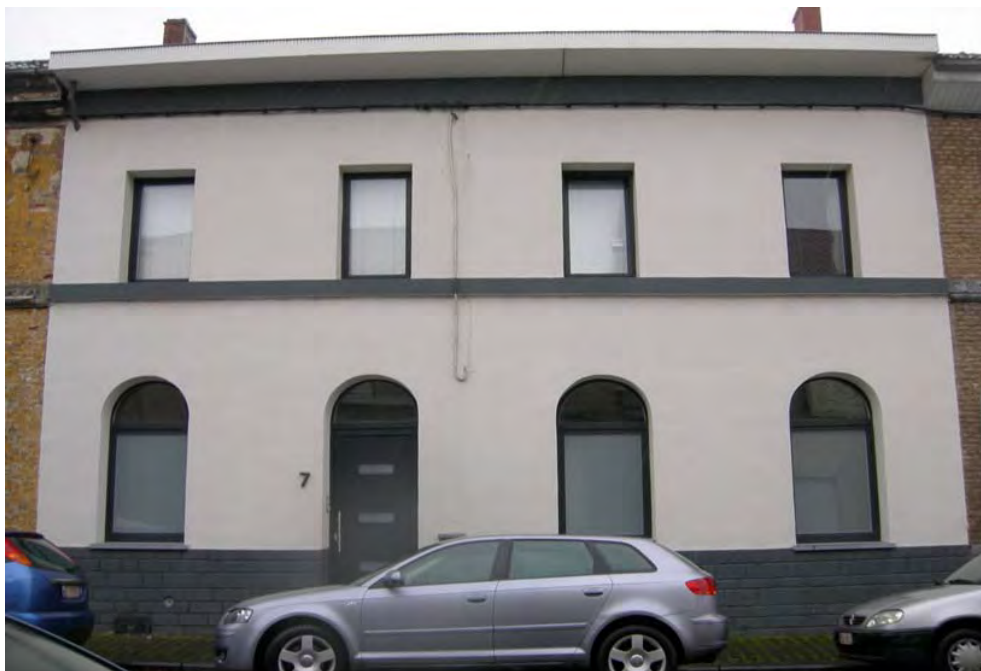
Prise de vue n°3375 du 9/12/08

Remarques : altération de la façade, modification des encadrement de baies, du soubassement, des seuils du rez-de-chaussée et du matériau de parement, présence d'une corniche saillante

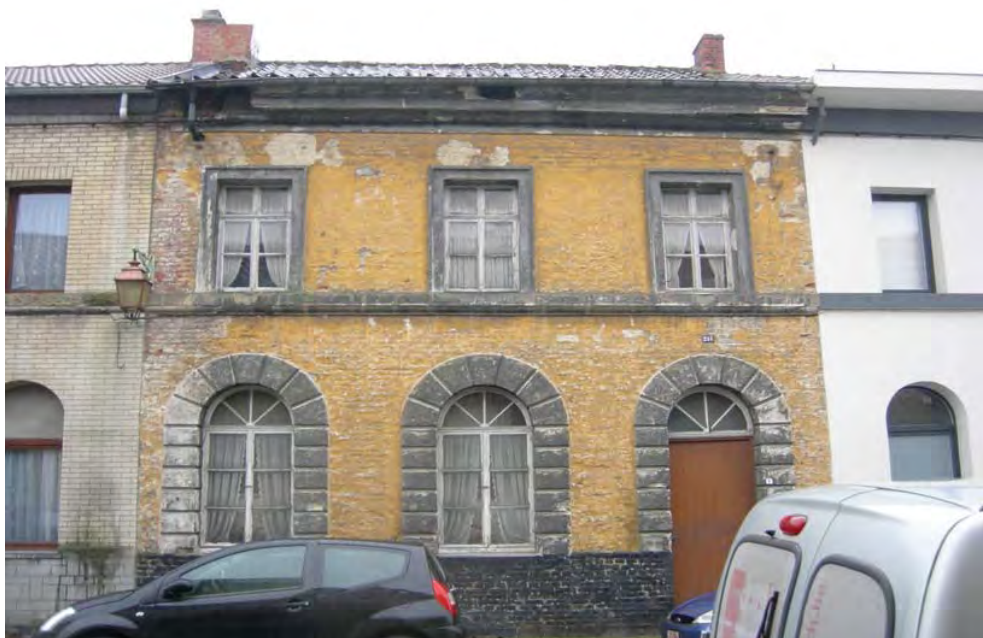
Prise de vue n°3376 du 9/12/08

Remarques : corniche vétuste, façade de référence : matériau de parement, soubassement, huisseries, encadrement et cordon préservés

Intervention et degré d'urgence: nécessite une intervention rapide

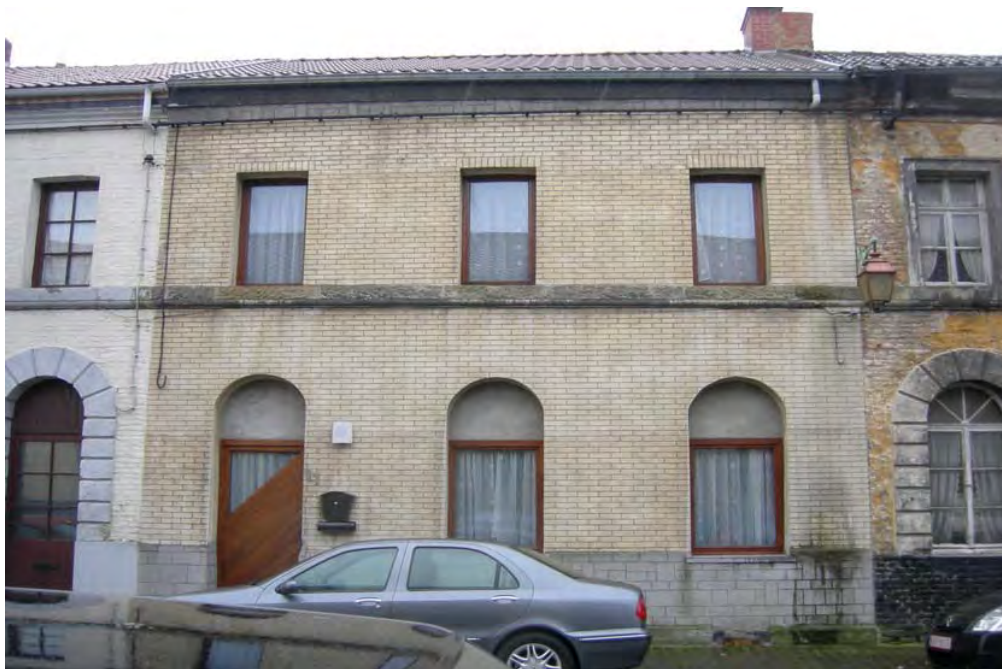
Prise de vue n°3377 du 9/12/08

Remarques : altération de la façade, modification de baies, des matériaux de parement et des seuils du rez-de-chaussée

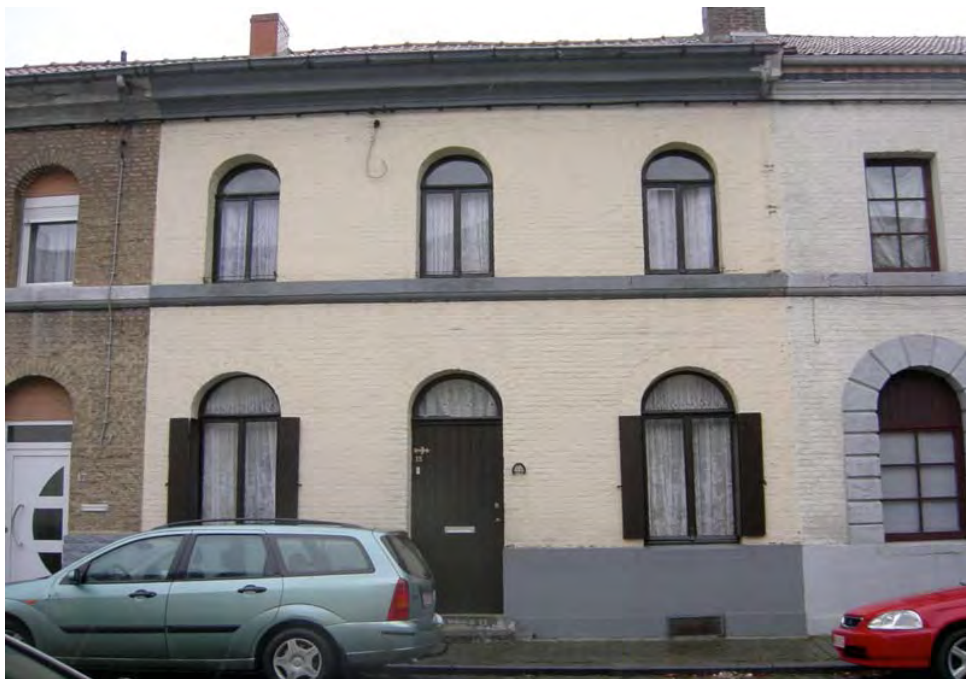
Prise de vue n°3379 du 9/12/08

Remarques : modification des seuils du rez-de-chaussée et du soubassement, pose de volets

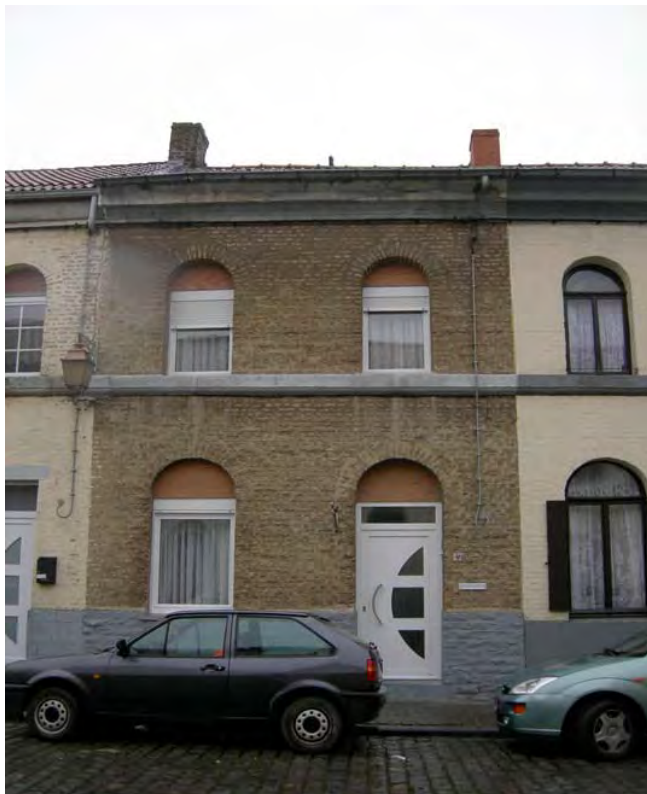
Prise de vue n°3380 du 9/12/08

Remarques : modification du seuil de la baie du rez-de-chaussée, absence d'adaptation des huisserie aux ouvertures des baies

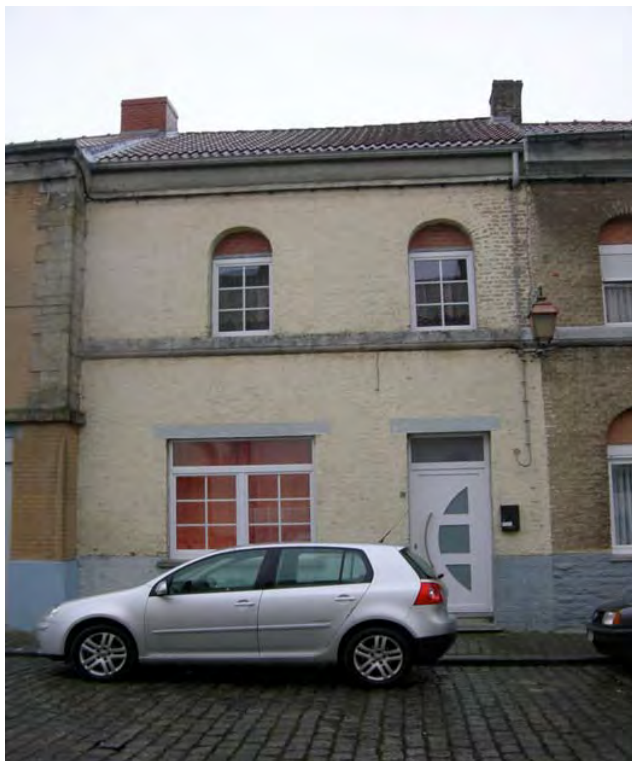
Prise de vue n°3381 du 9/12/08

Remarques : altération de la façade, modification des baies, pose de linteaux
