PRÉSENTATION GÉNÉRALE

RÉGION WALLONNE
BELGIQUE

La Belgique propose d'inscrire sur la liste du patrimoine mondial quatre sites historiques liés à l'exploitation du charbon : Grand-Hornu, Bois-du-Luc et Bois du Cazier en Province de Hainaut ; Blegny-Mine en Province de Liège. Ces quatre sites, tributaires des mêmes conditions géologiques, couvrent la même tranche chronologique et se complètent thématiquement de manière à former un véritable polyptyque.

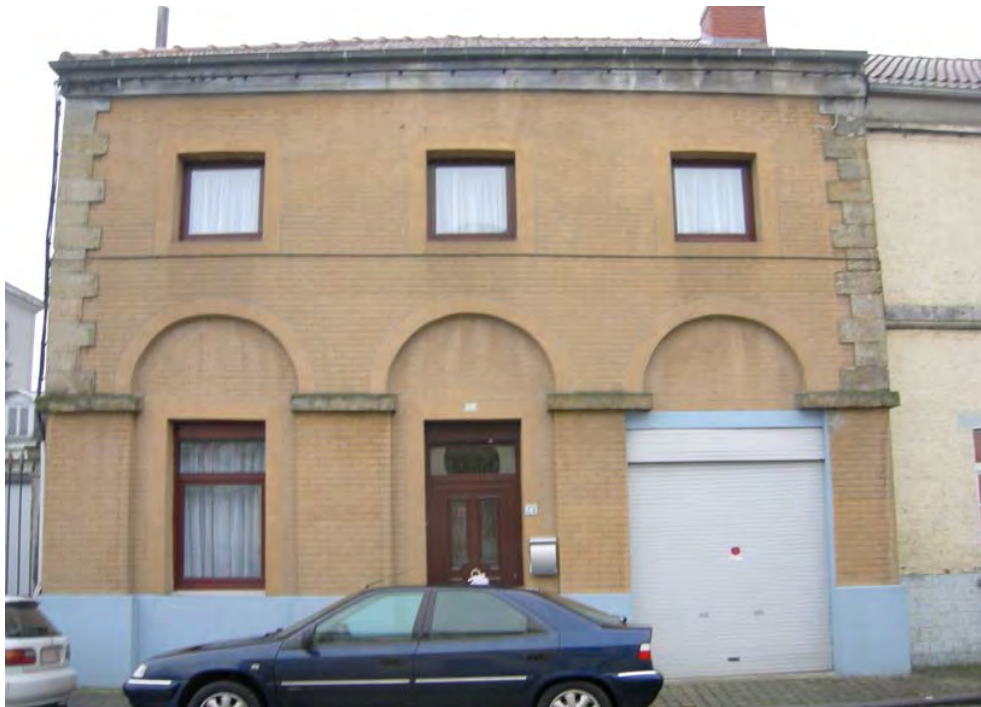
Prise de vue n°3382 du 9/12/08

Remarques : altération de la façade, modification des baies et du revêtement de parement, pose d'une porte de garage

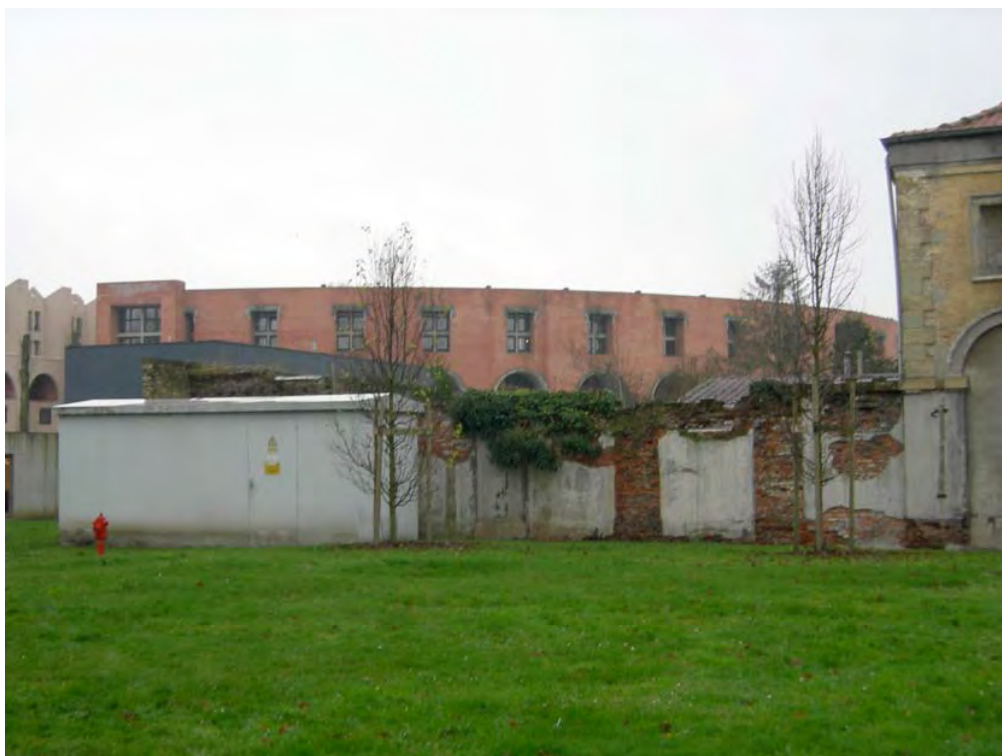
Prise de vue n°3390 du 9/12/08

Remarques : limite latérale de la zone arrière, état vétuste

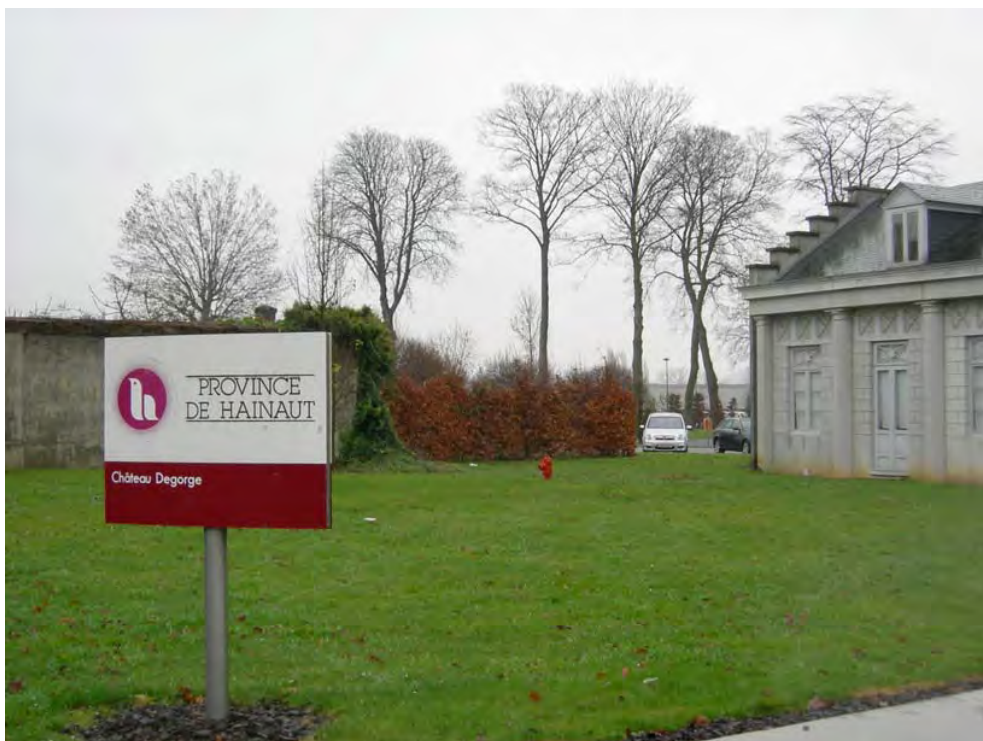
Prise de vue n°3392 du 9/12/08

Remarques : Le bâtiment a été restauré et réaffecté

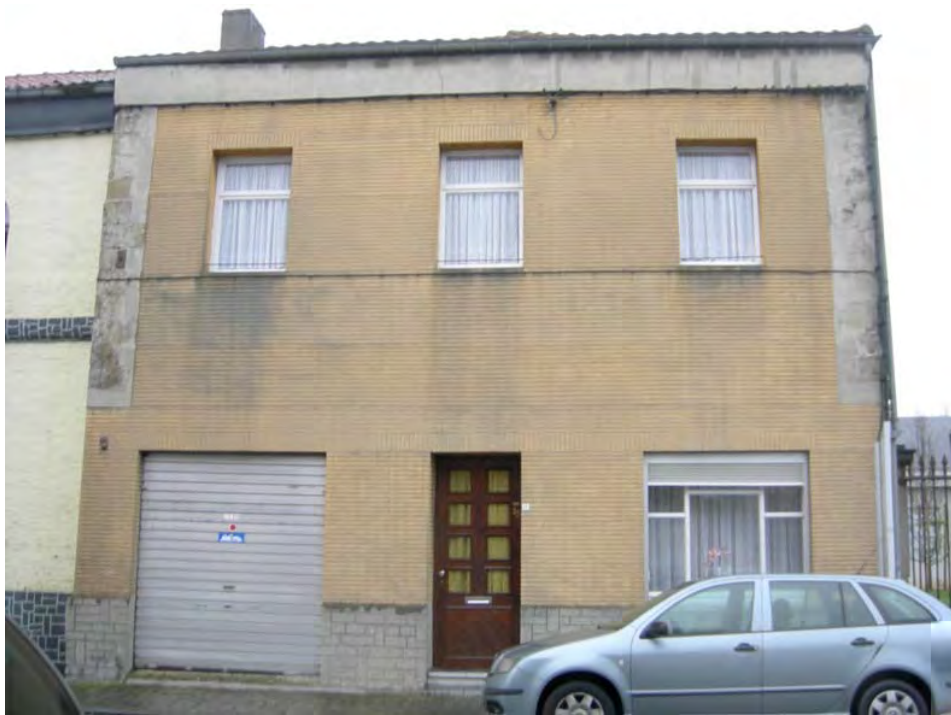
Prise de vue n° 3395 du 9/12/08

Remarques : altération de la façade, modification des baies et des seuils, pose d'une porte de garage

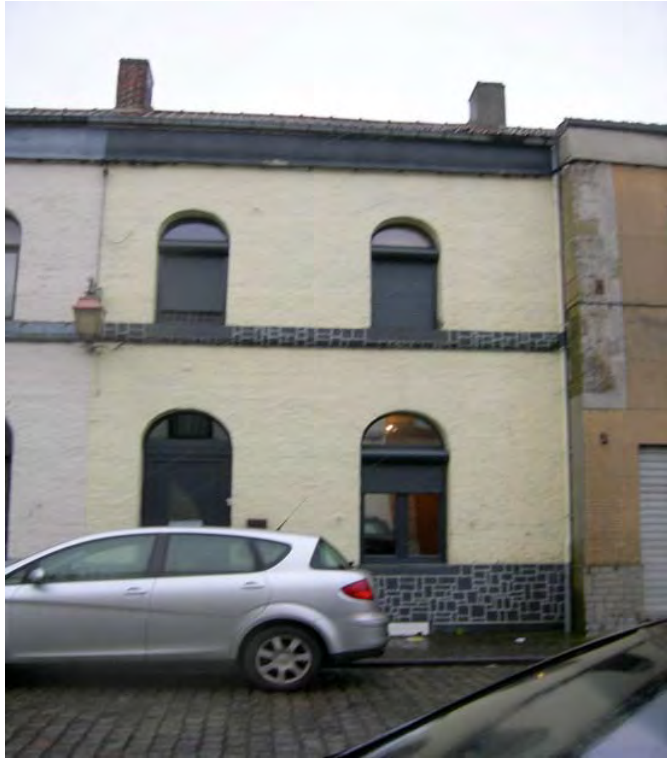
Prise de vue n° 3396 du 9/12/08

Remarques : altération de la façade, modification du soubassement, seuils modifiés

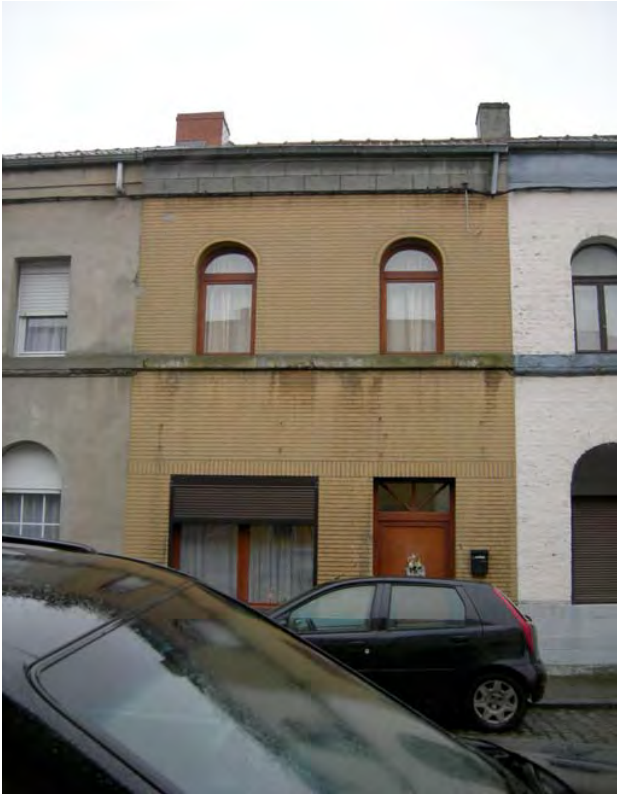
Prise de vue n°3399 du 9/12/08

Remarques : altération de la façade, modification des baies et du matériau de parement

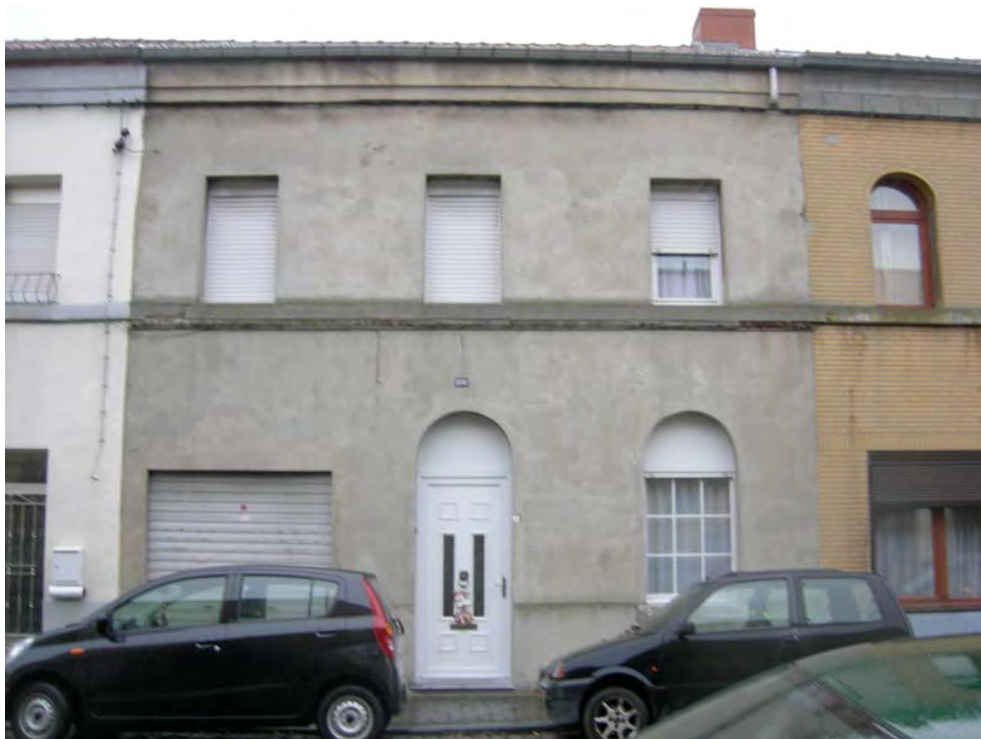
Prise de vue n° 3400 du 9/12/08

Remarques : altération de la façade, modification des baies, pose d'une porte de garage

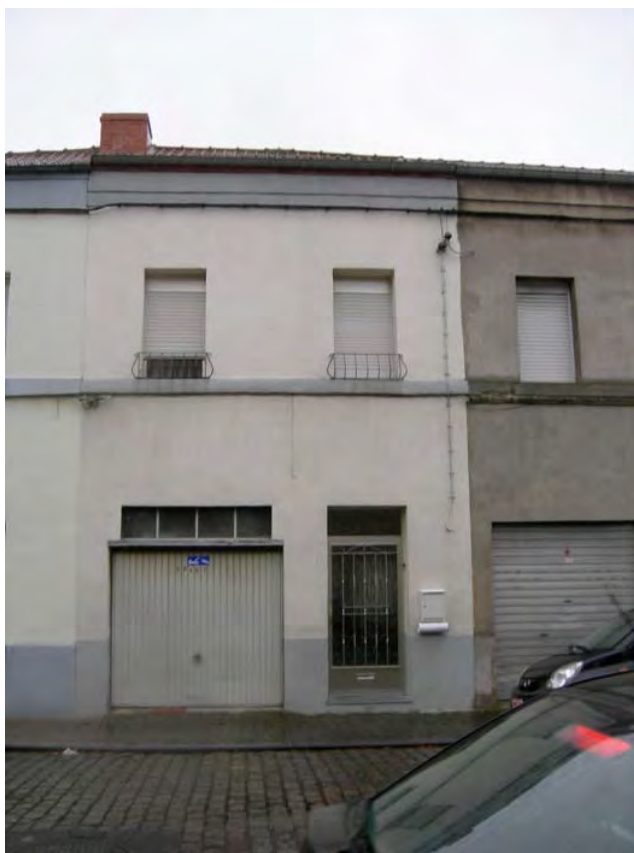
Prise de vue n°3401 du 9/12/08

Remarques : altération de la façade, modification des baies, pose d'une porte de garage, présence de ferronnerie et de volets

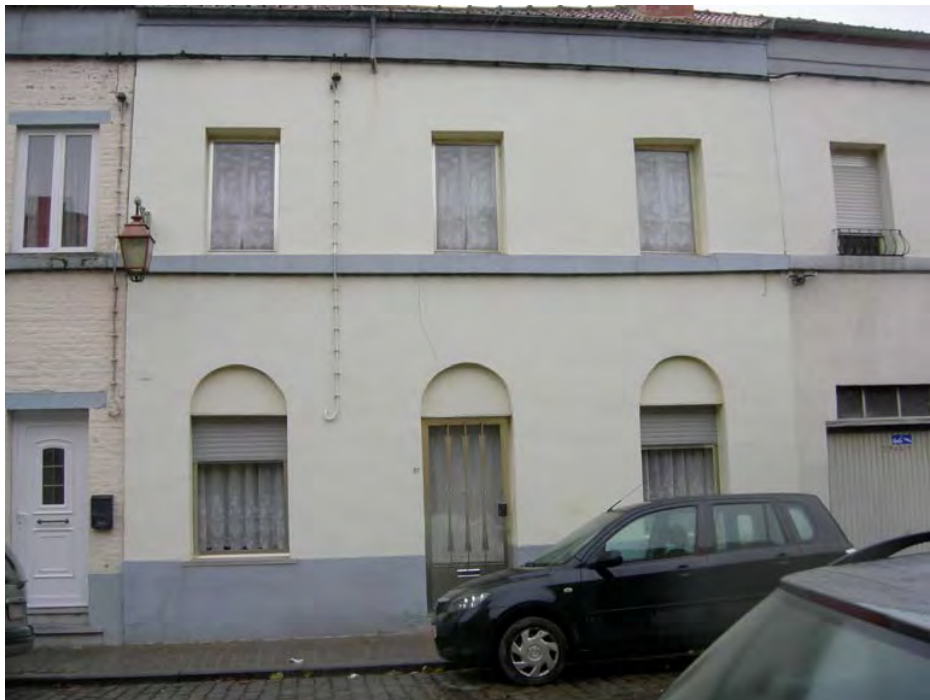
Prise de vue n°3402 du 9/12/08

Remarques : modification des seuils et des baies, absence d'adaptation des huisseries et des ouvertures de baies

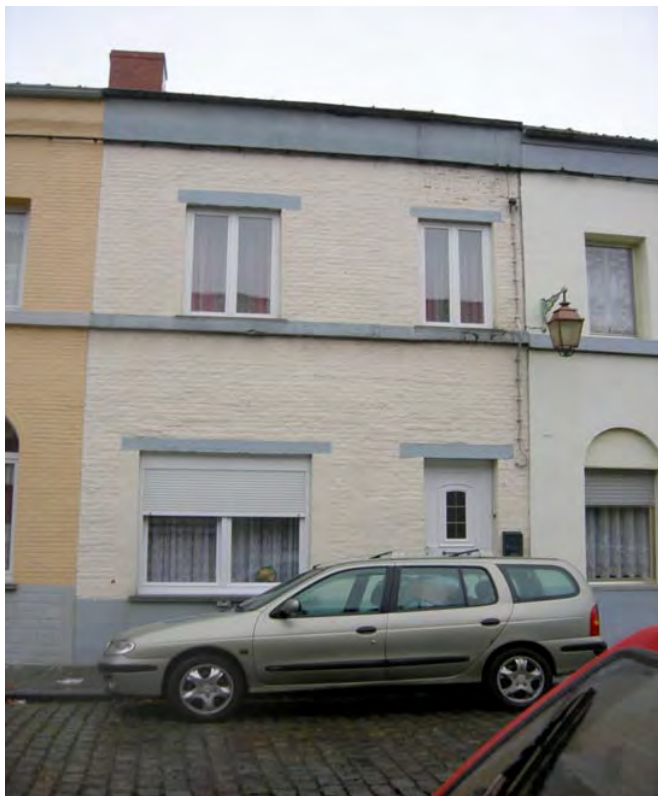
Prise de vue n°3403 du 9/12/08

Remarques : altération de la façade, modification des baies, pose de linteaux

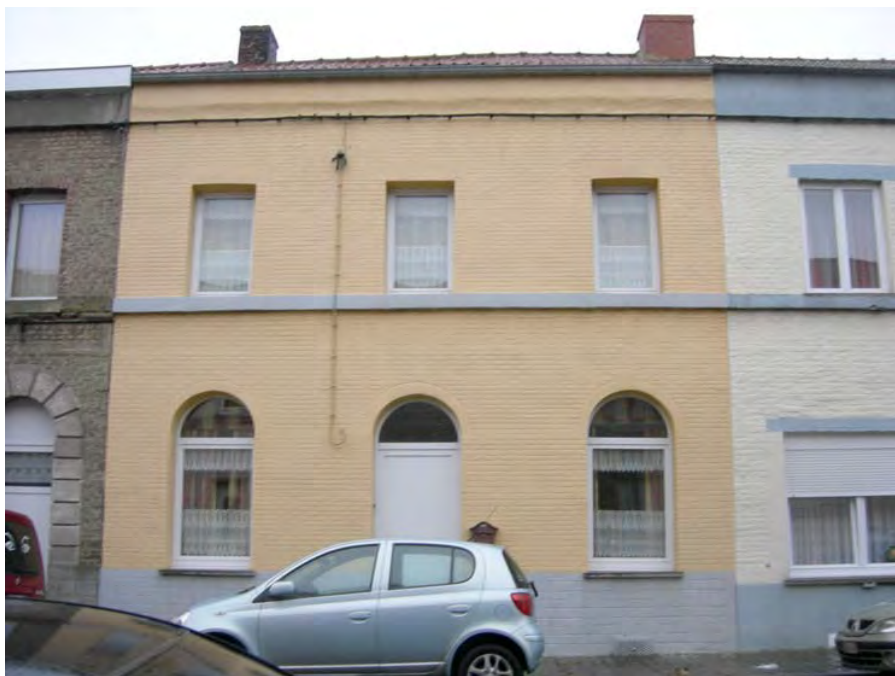
Prise de vue n° 3404 du 9/12/08

Remarques : modification du soubassement

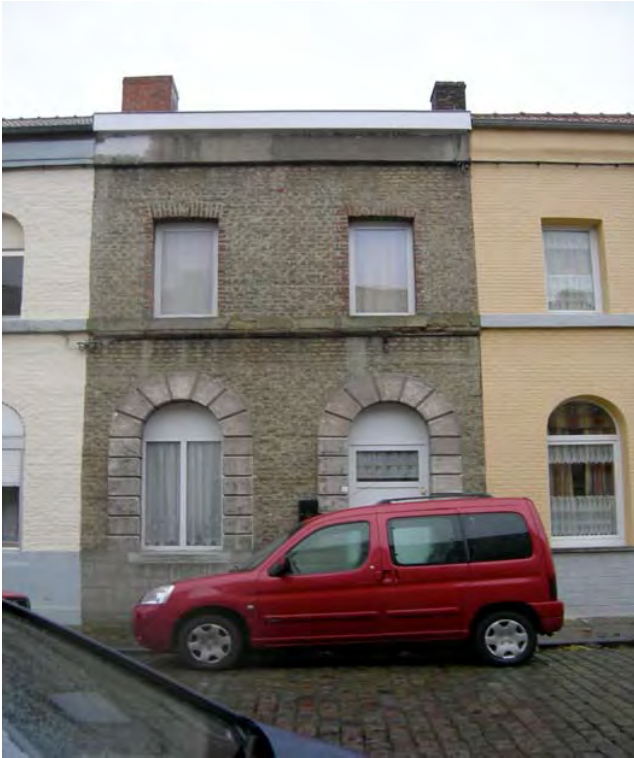
Prise de vue n° 3405 du 9/12/08

Remarques : modification du soubassement, corniche saillante

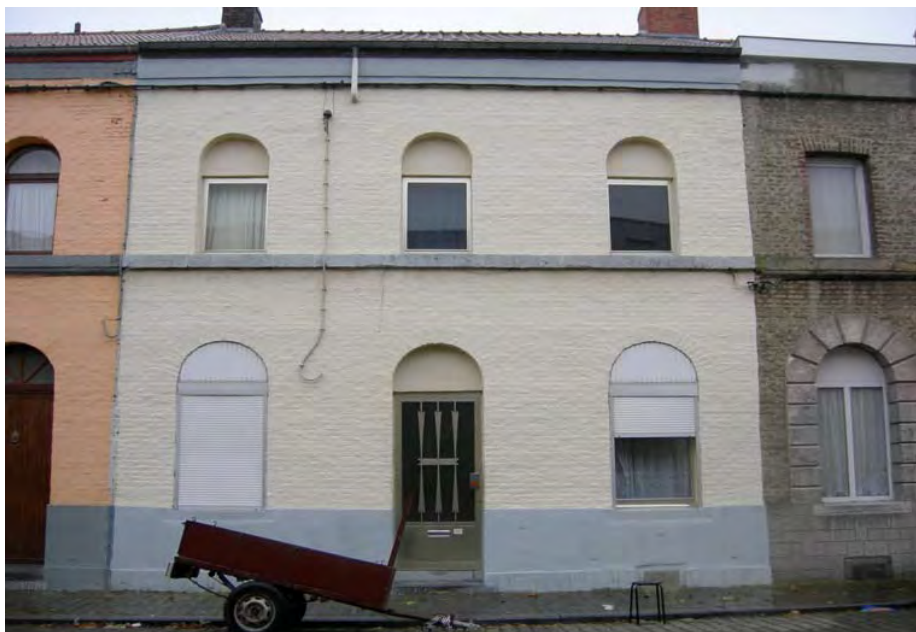
Prise de vue n° 3406 du 9/12/08

Remarques : modification des huisseries, absence d'adaptation aux ouvertures de baies

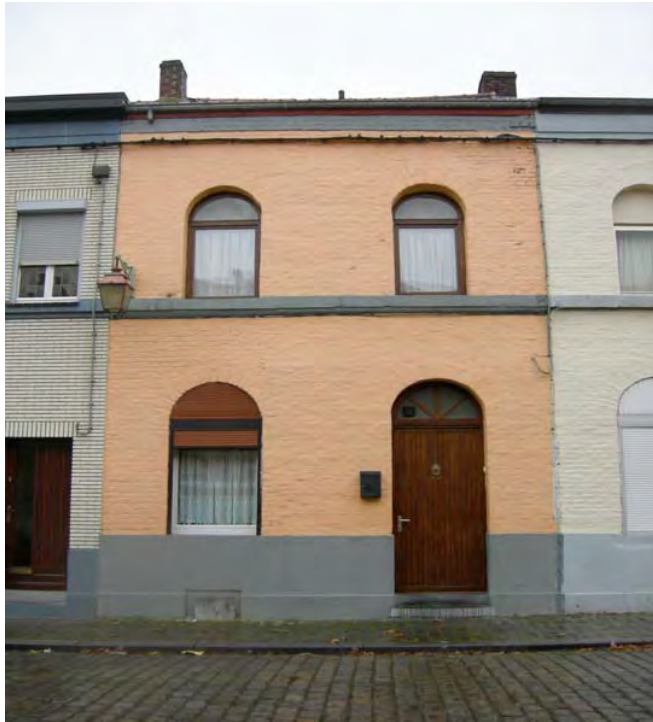
Prise de vue n° 3407 du 9/12/08

Remarques : modification du soubassement

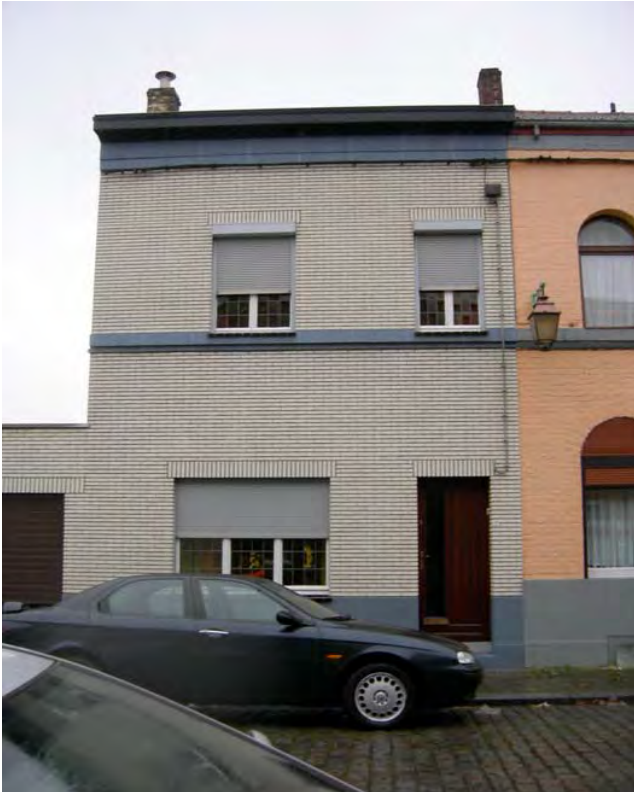
Prise de vue n° 3408 du 3/12/08

Remarques : altération de la façade, modification des baies, des seuils et du revêtement de parement, présence de volets

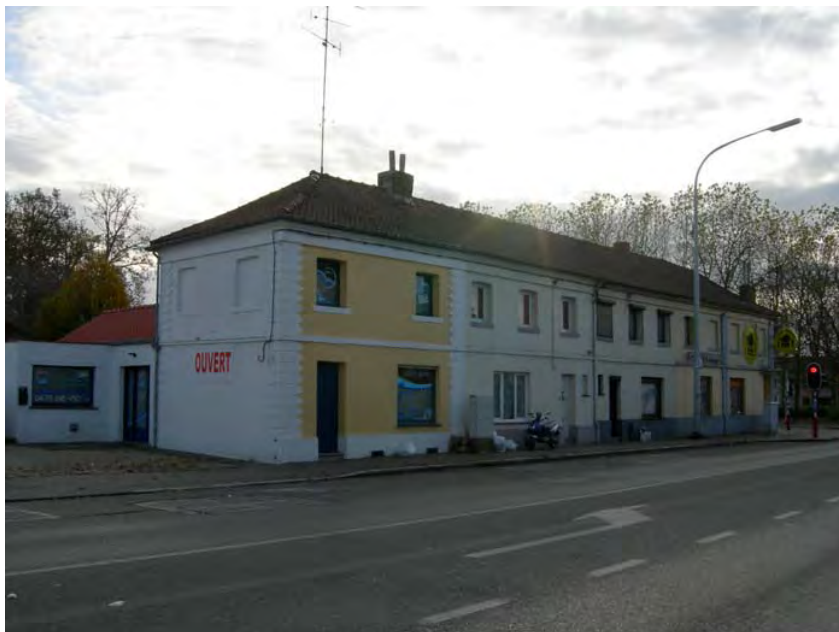
Prise de vue n° 3073 du : 13/11/08

Remarques : pignon présentant 2 trompe l'œil à l'étage et bossage de coin

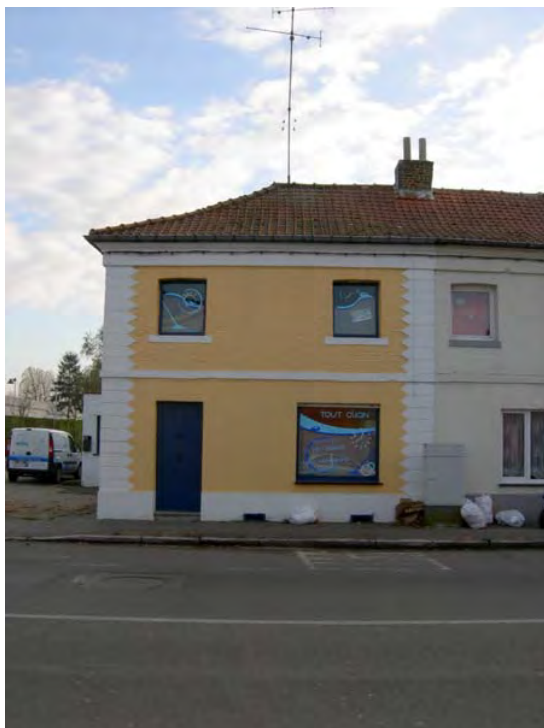
Prise de vue n° 3072 du : 13/11/08

Remarques : altération de la façade, modification des baies et du matériau de parement

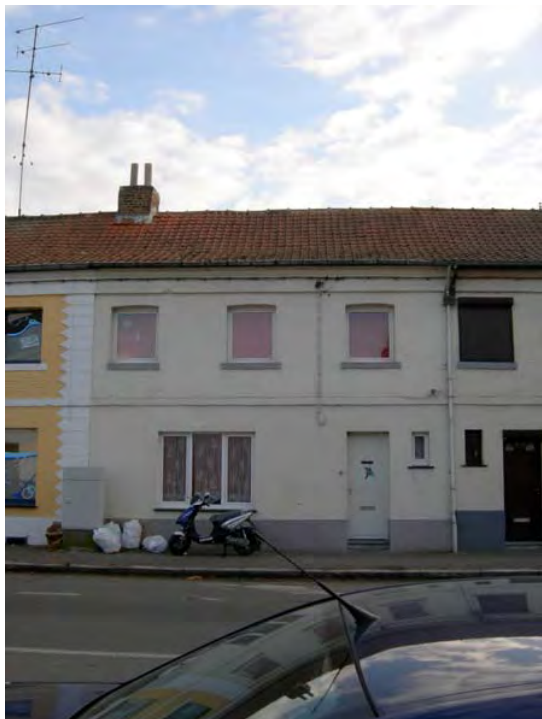
Prise de vue n° 3072 du : 13/11/08

Remarques : modification des baies du rez-de-chaussée

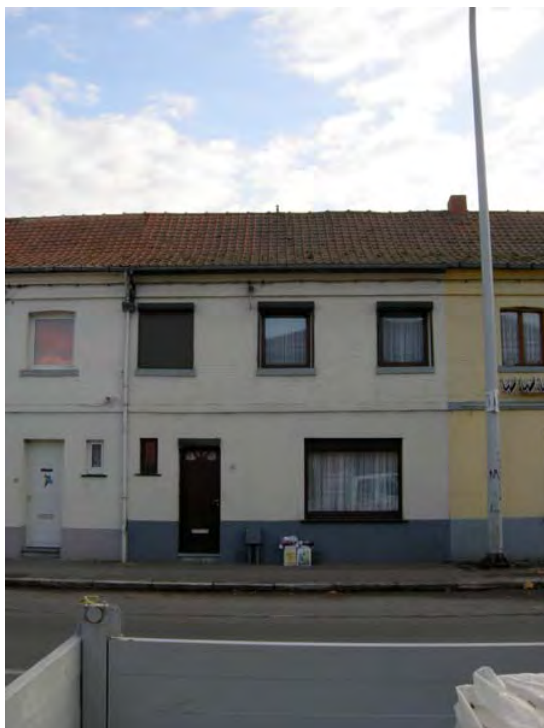
Prise de vue n° 3070 du : 13/11/08

Remarques : altération de la façade, modification des baies et du soubassement

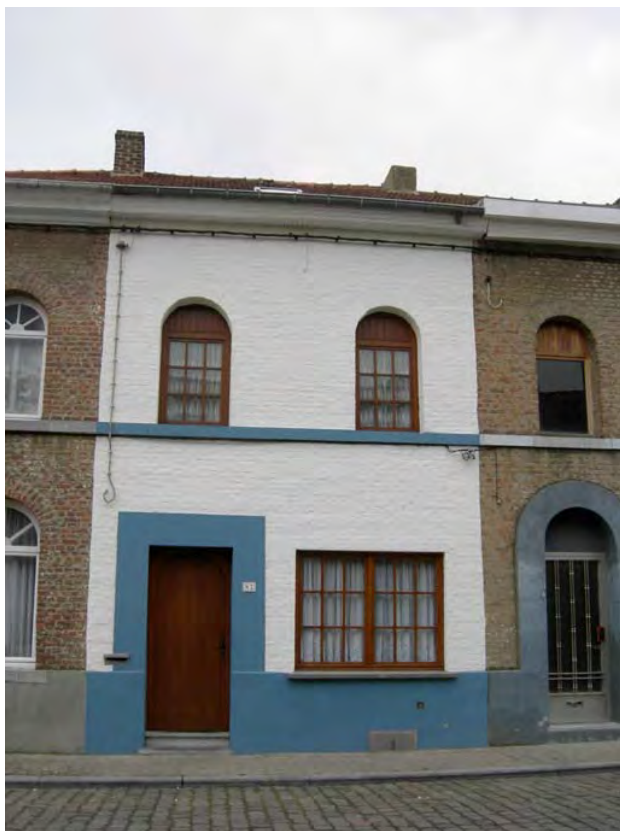
Prise de vue n° 3316 **du** : 2/12/08

Remarques : altération de la façade, modification des baies, des encadrements et des seuils du rez-de-chaussée

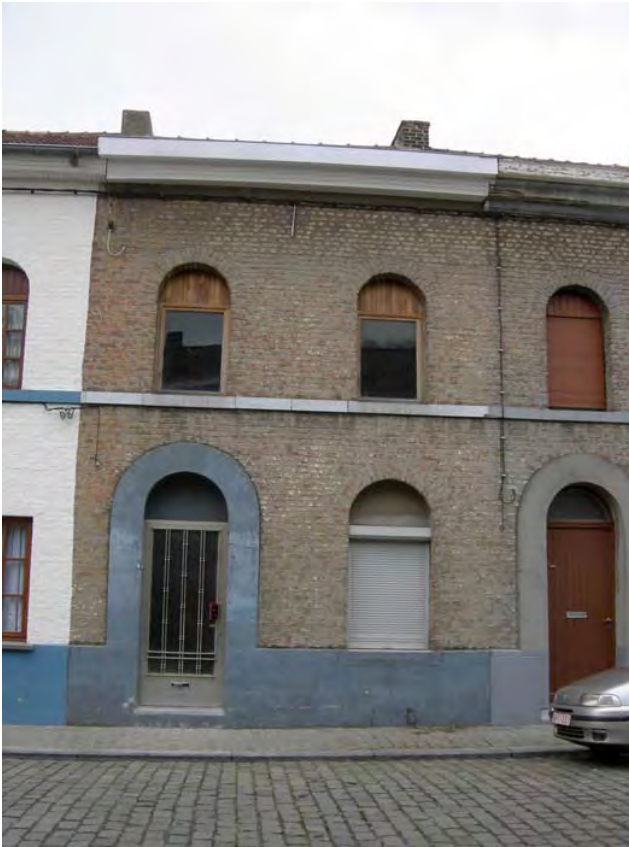
Prise de vue n° 3317 du : 2/12/08

Remarques : corniche saillante, absence d'adaptation des huisseries

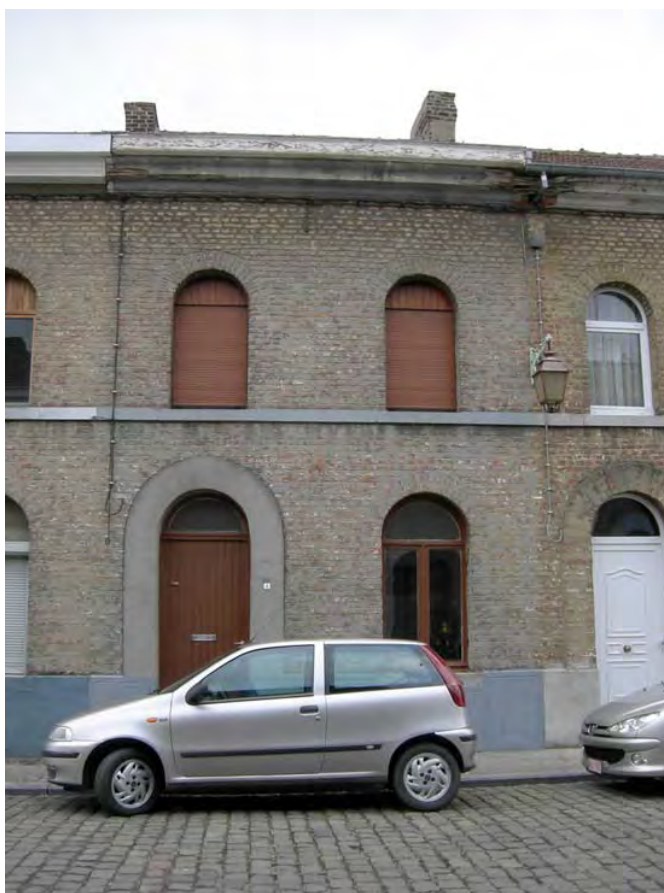
Prise de vue n° 3318 **du** : 2/12/08

Remarques : modification du soubassement, présence de volets à l'étage

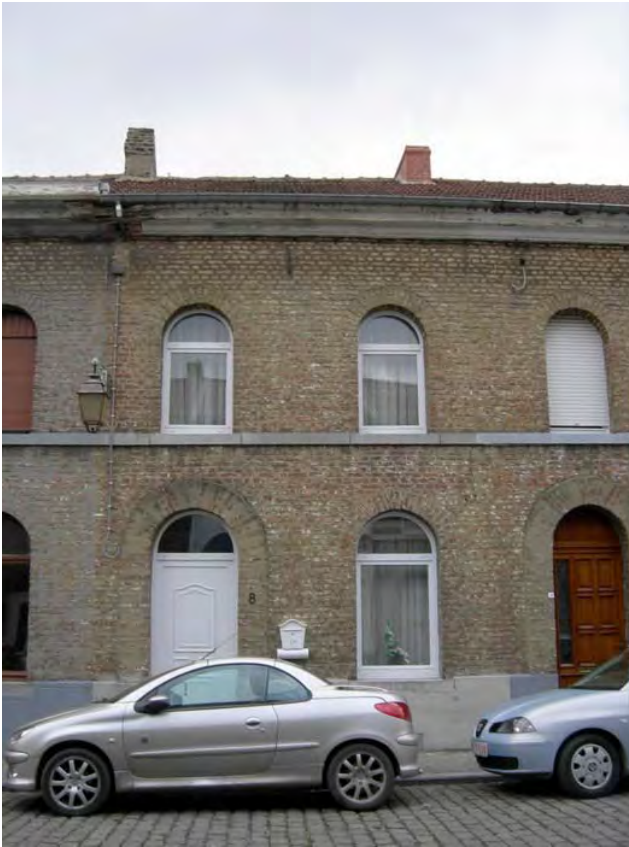
Prise de vue n° 3319 du : 2/12/08

Remarques : modification du soubassement

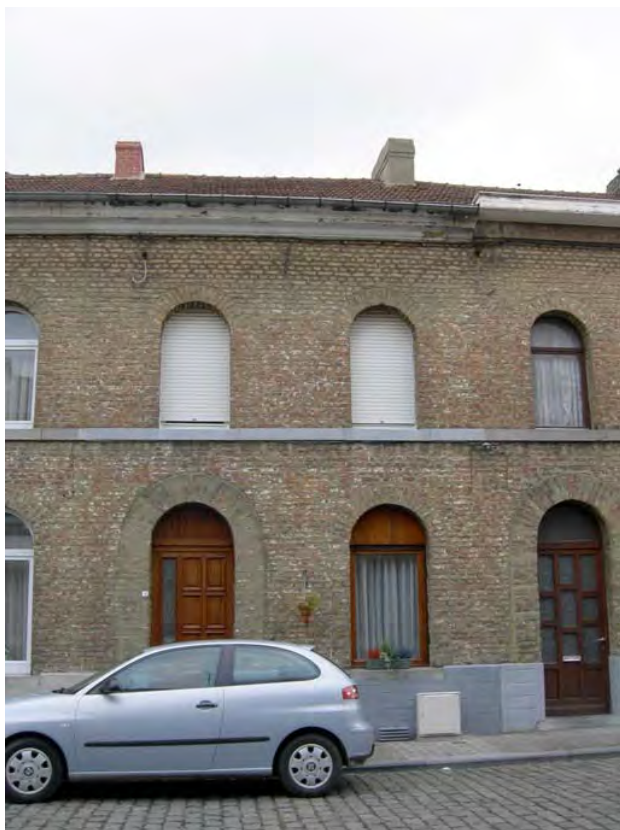
Prise de vue n°3321 du : 2/12/08

Remarques : modification du soubassement, absence d'adaptation des huisseries, présence de volets à l'étage

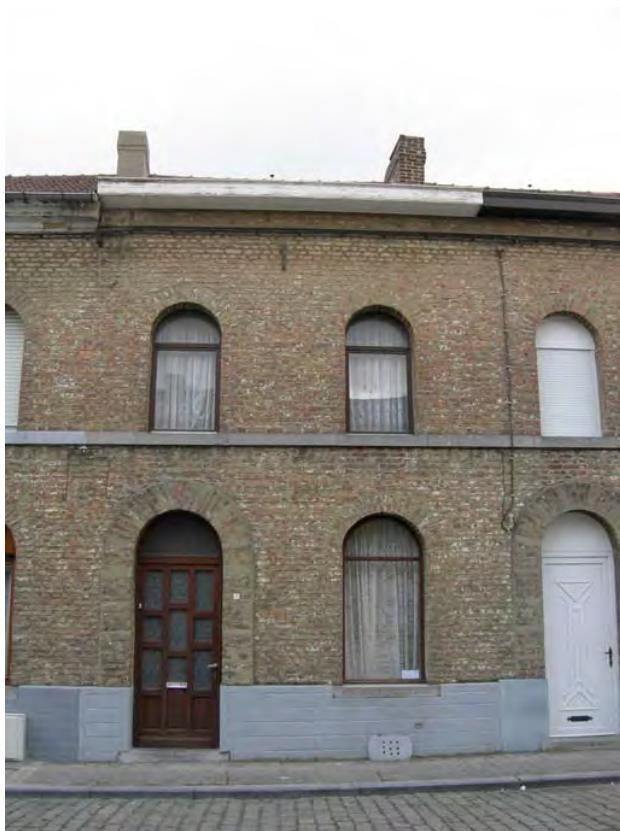
Prise de vue n° 3322 du : 2/12/08

Remarques : soubassement modifié

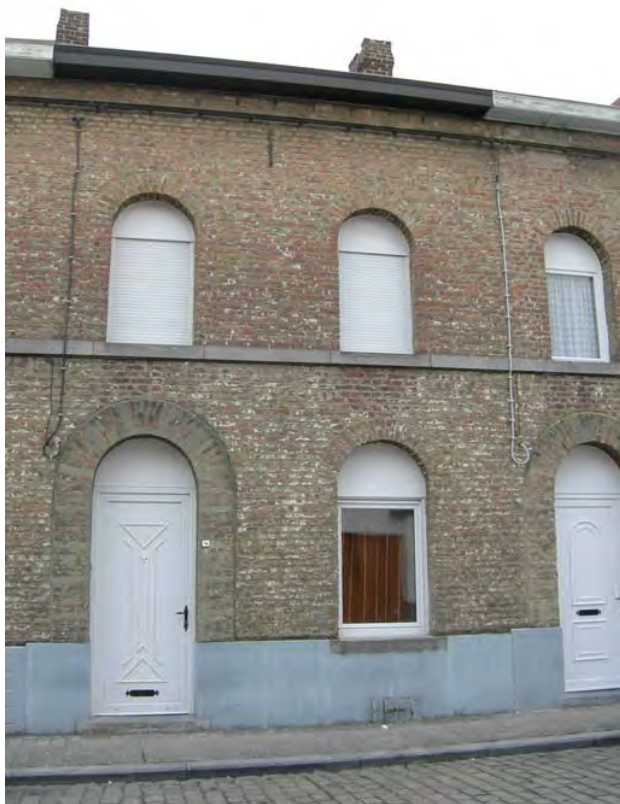
Prise de vue n° 3323 **du :** 2/12/08

Remarques : présence de volets

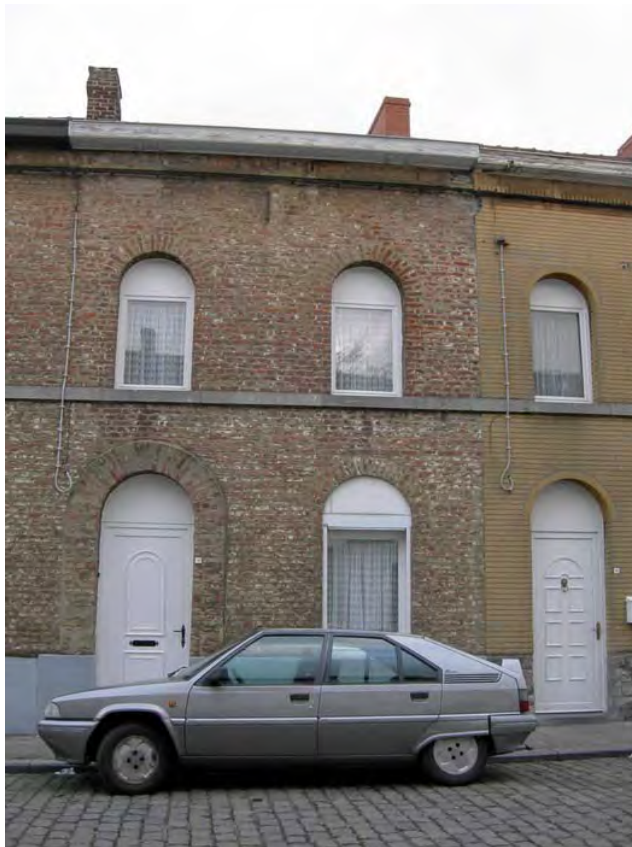
Prise de vue n° 3324 du : 2/12/08

Remarques : corniche saillante

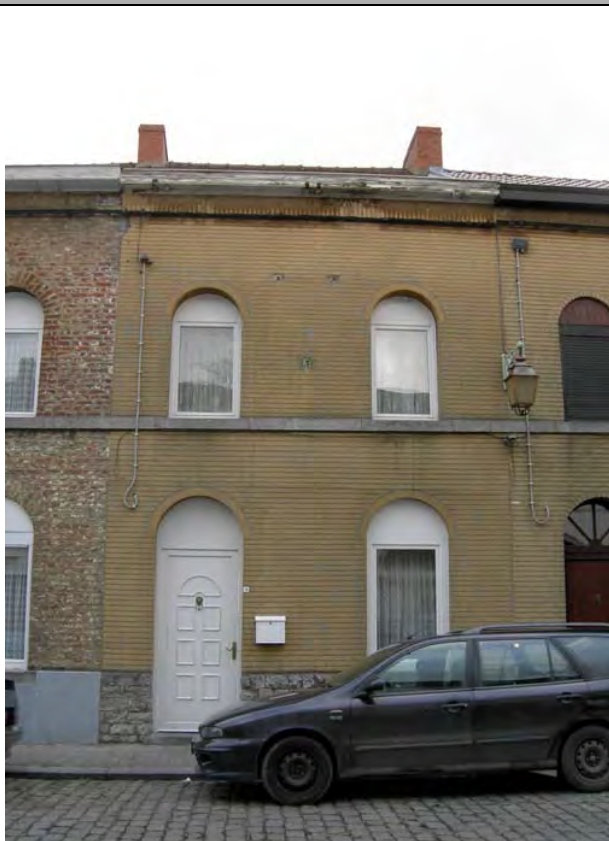
Prise de vue n° 3325 du : 2/12/08

Remarques : altération de la façade, modification du matériau de parement et des encadrements, absence d'adaptation des huisseries, corniche en mauvais état

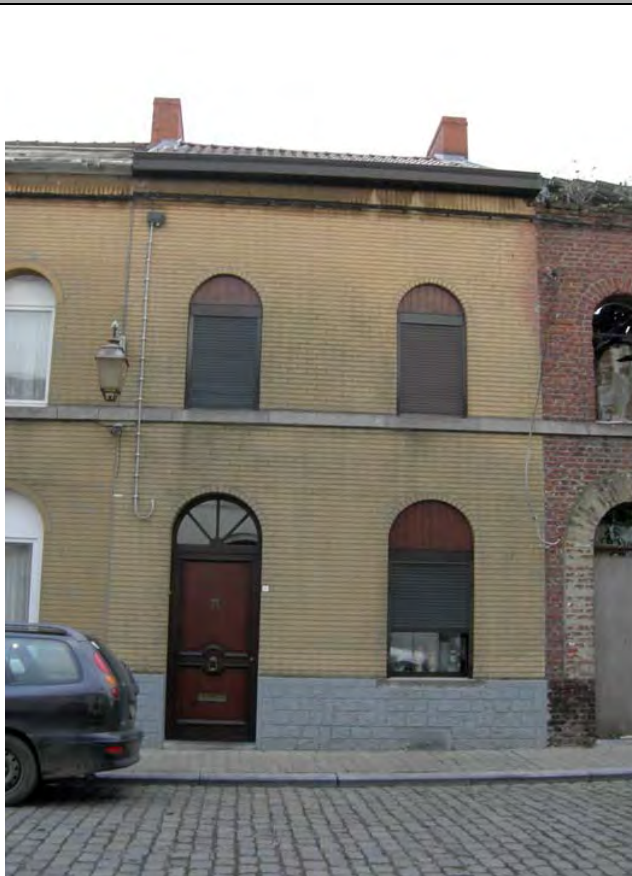
Prise de vue n° 3326 du : 2/12/08

Remarques : altération de la façade, modification des seuils du rez-de-chaussée, du soubassement et du revêtement de parement, pose des volets

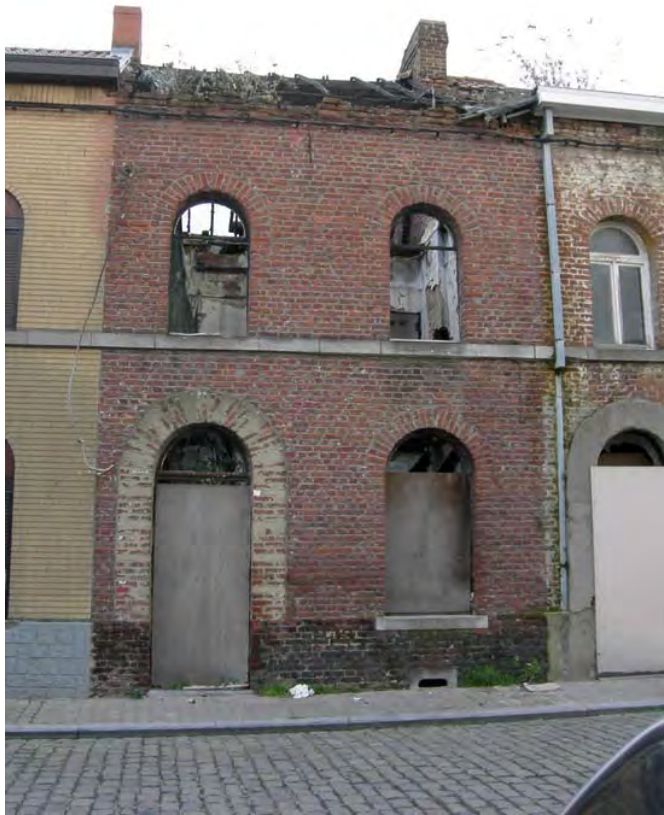
Prise de vue n° 3327 **du** : 2/12/08

Remarques : maison incendiée, façade d'origine à maintenir

Intervention et degré d'urgence: Bâchage du bâtiment nécessaire dans les 6 mois

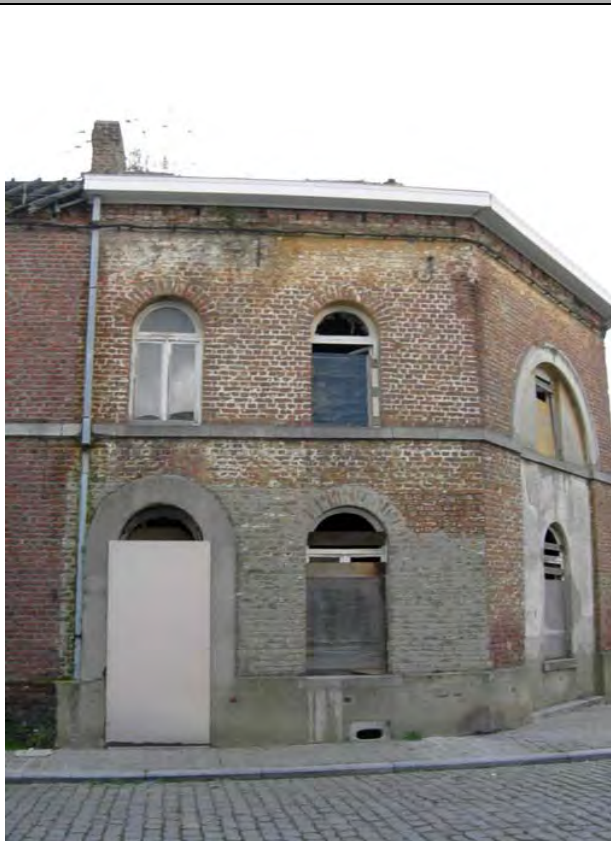
Prise de vue n° 3328 du : 2/12/08

Remarques : façade préservée à maintenir

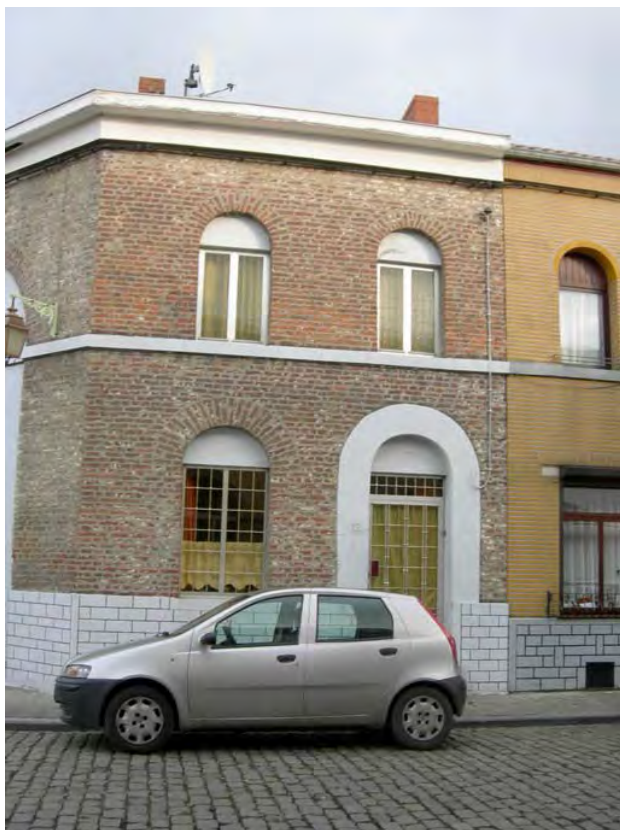
Prise de vue n° 3343 **du** : 2/12/08

Remarques : soubassement et baies modifiés

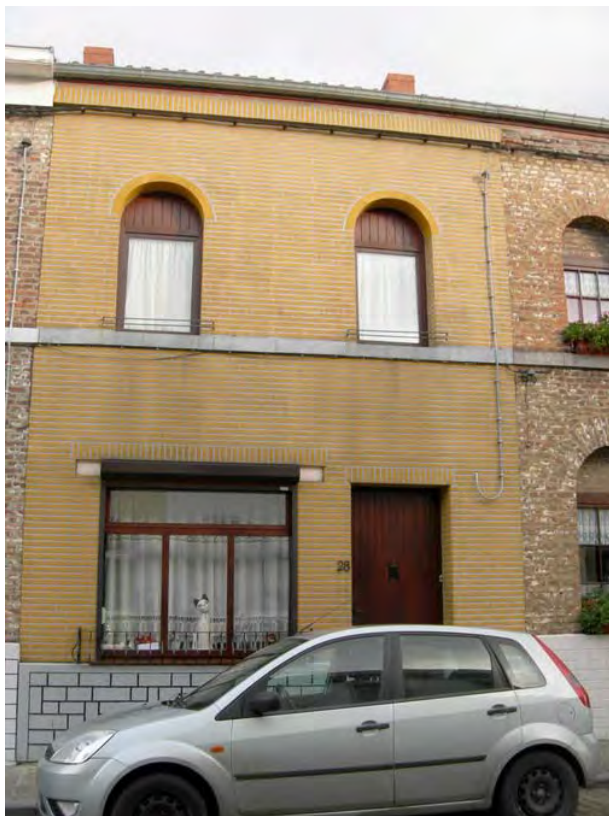
Prise de vue n° 3344 du : 2/12/08

Remarques : altération de la façade, modification des baies, du soubassement et du matériau de revêtement, présence de ferronnerie

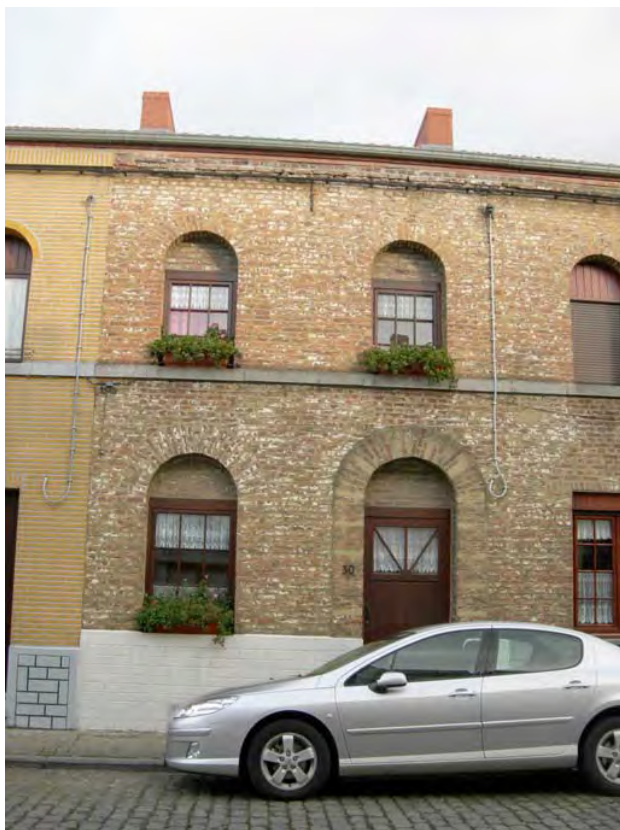
Prise de vue n° 3345 **du** : 2/12/08

Remarques : soubassement et bandeau modifiés

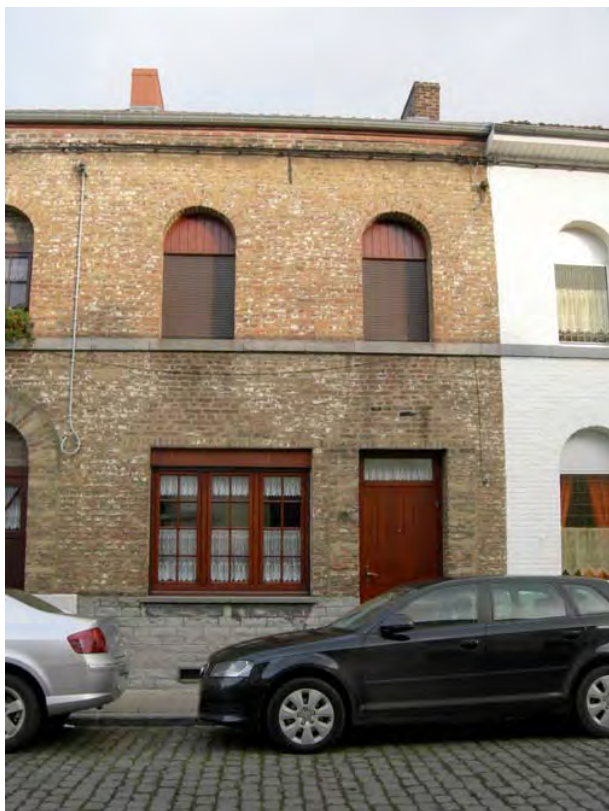
Prise de vue n° 3346 du : 2/12/08

Remarques : altération de la façade, modification des baies du rez-de-chaussée, des seuils et du soubassement

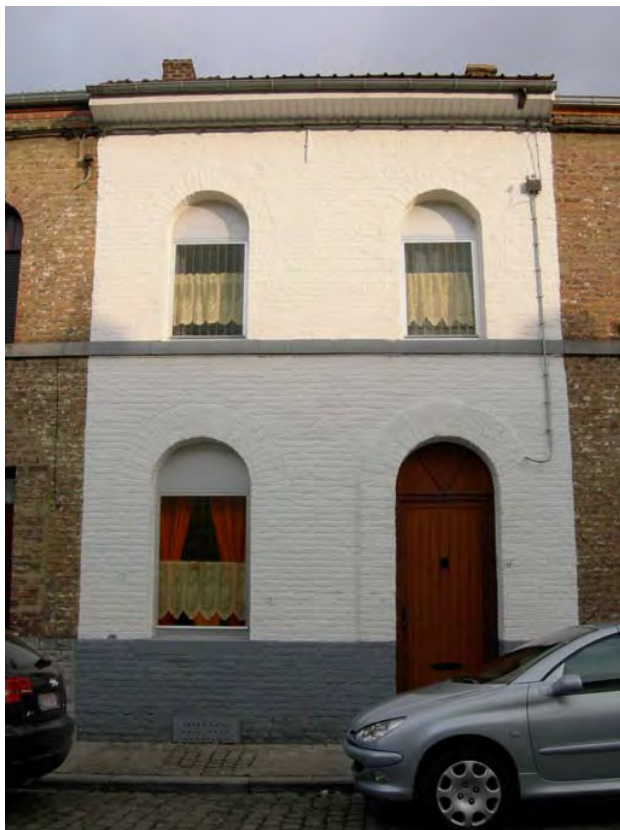
Prise de vue n° 3347 du : 2/12/08

Remarques : présence d'une corniche saillante

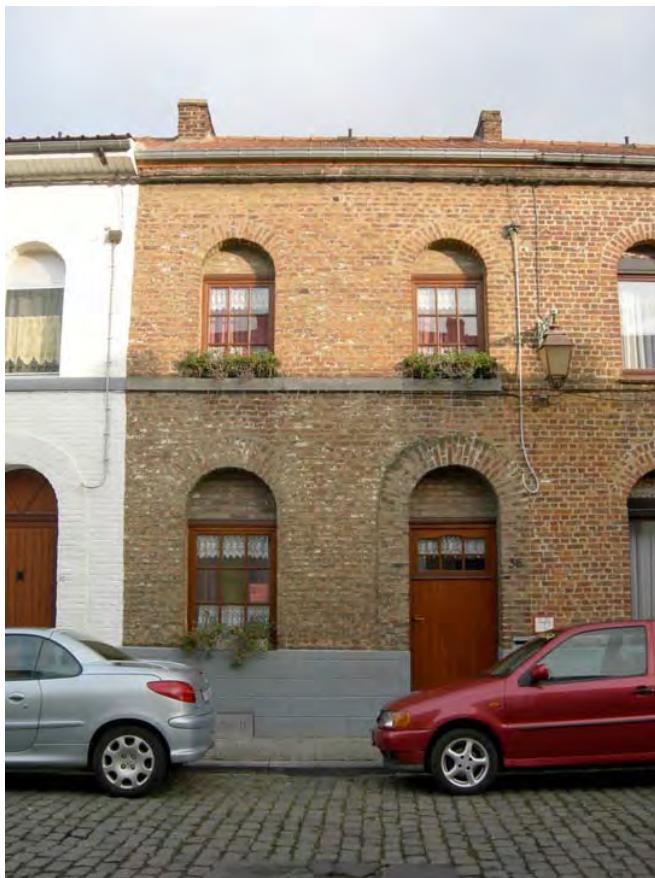
Prise de vue n° 3348 du : 2/12/08

Remarques : modification du soubassement et des baies

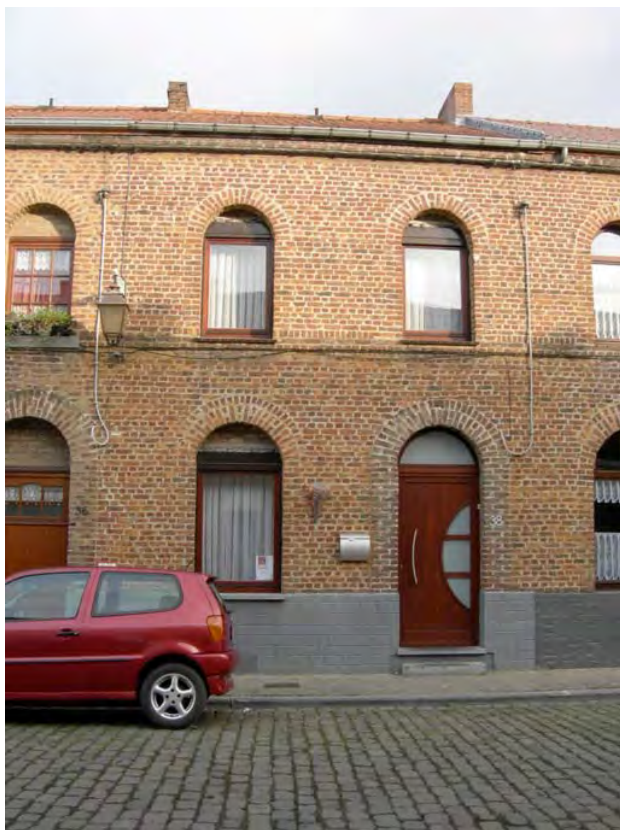
Prise de vue n°3349 du : 2/12/08

Remarques : modifications des seuils et du soubassement

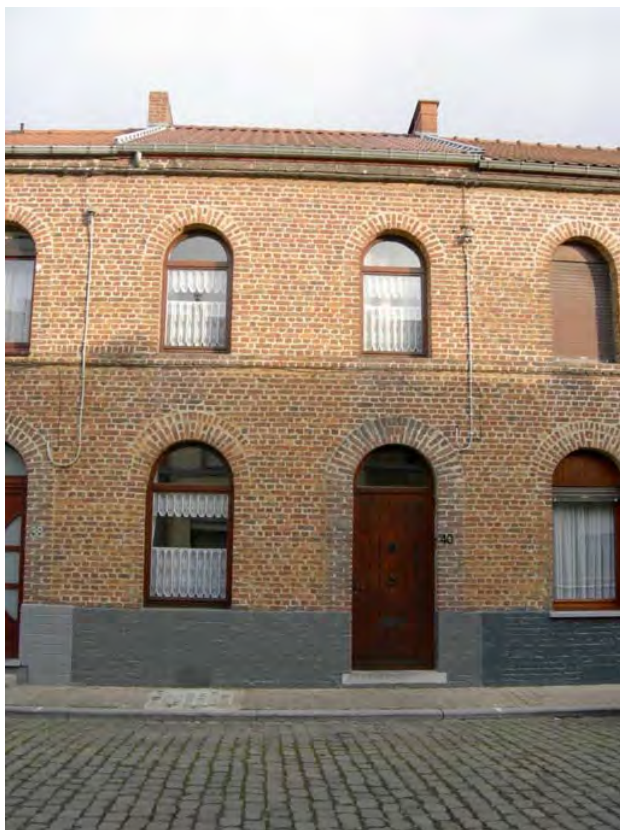
Remarques : absence d'adaptation des huisseries , modification des seuils du rez-de-chaussée

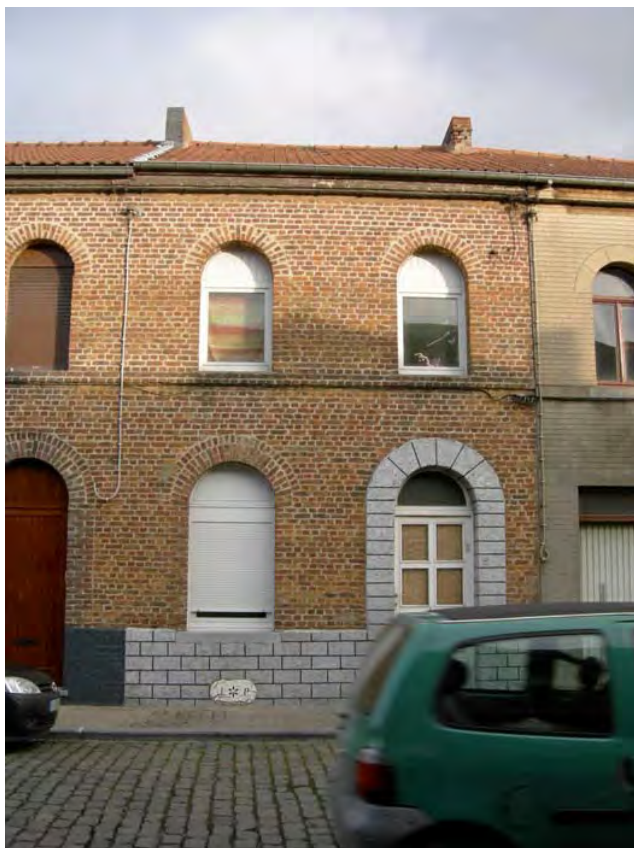
Prise de vue n° 3352 du : 2/12/08

Remarques : modification du soubassement, absence d'adaptation des huisseries
