PRÉSENTATION GÉNÉRALE

RÉGION WALLONNE
BELGIQUE

La Belgique propose d'inscrire sur la liste du patrimoine mondial quatre sites historiques liés à l'exploitation du charbon : Grand-Hornu, Bois-du-Luc et Bois du Cazier en Province de Hainaut ; Blegny-Mine en Province de Liège. Ces quatre sites, tributaires des mêmes conditions géologiques, couvrent la même tranche chronologique et se complètent thématiquement de manière à former un véritable polyptyque.

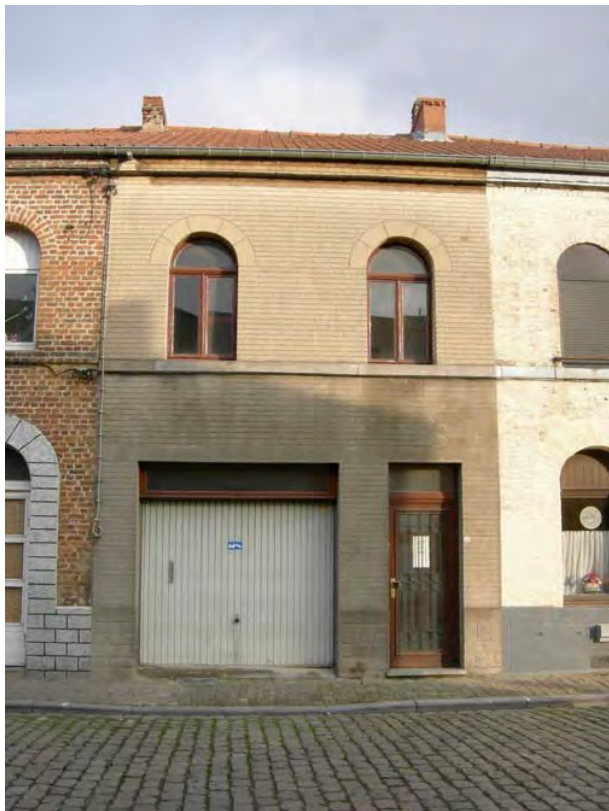
Prise de vue n° 3353 du : 2/12/08

Remarques : altération de la façade, modification des baies du matériau de parement, pose d'une porte de garage

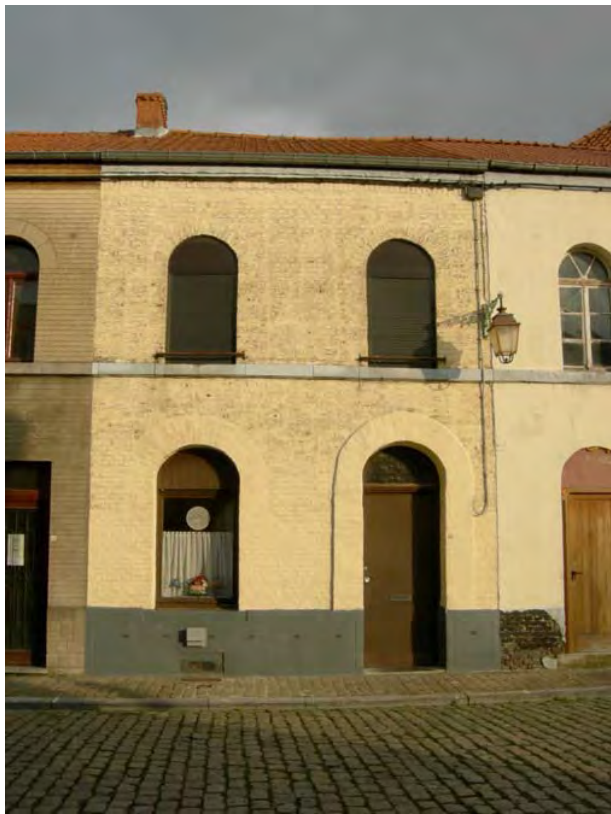
Prise de vue n° 3354 du : 2/12/08

Remarques : pose de volets et de ferronnerie

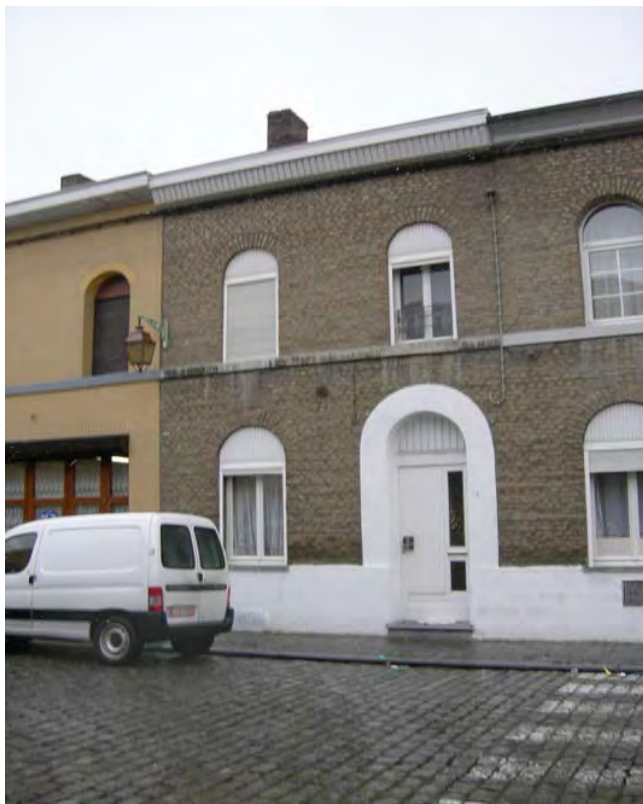
Prise de vue n°3443 du 9/12/08

Remarques : corniche saillante, absence d'adaptation des huisseries

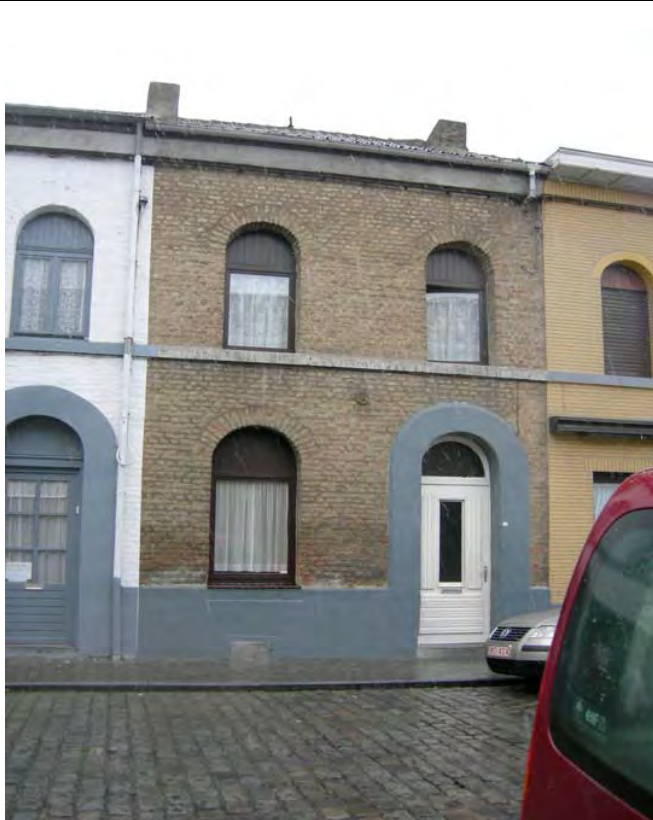
Prise de vue n°3441 du 9/12/08

Remarques : absence d'adaptation des huisseries

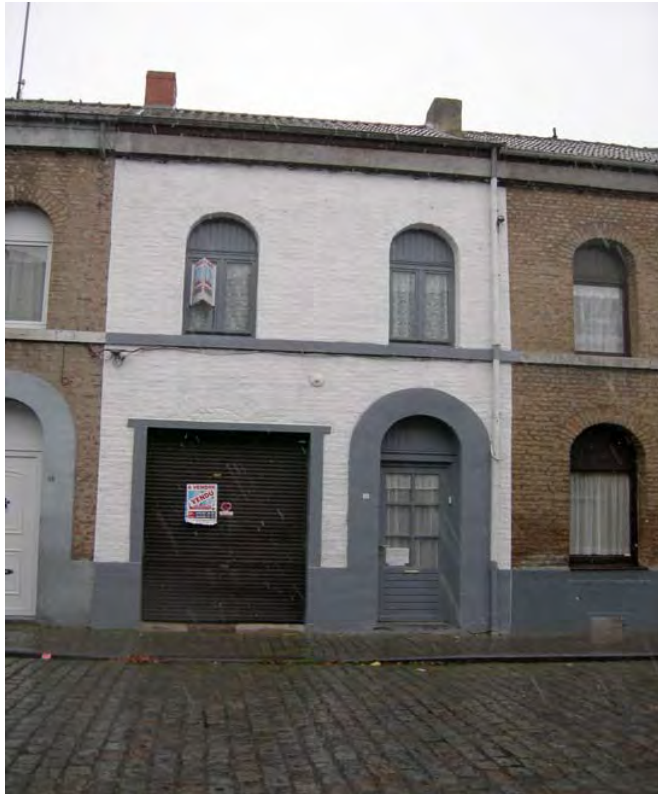
Prise de vue n°3440 du 9/12/08

Remarques : altération de la façade, pose d'une porte de garage au rez-de-chaussée

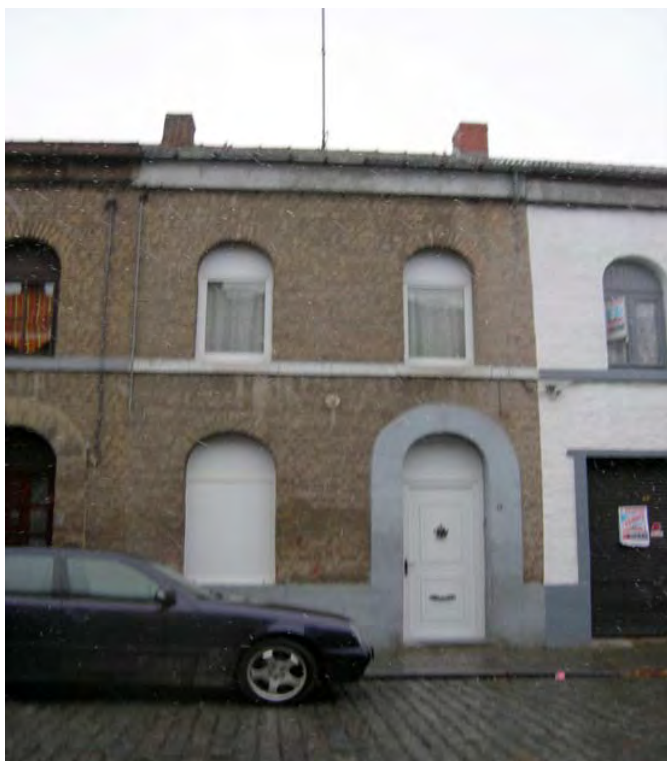
Prise de vue n°3439 du 9/12/08

Remarques : absence d'adaptation des huisseries aux ouvertures de baies, présence d'un volet au rez-de-chaussée

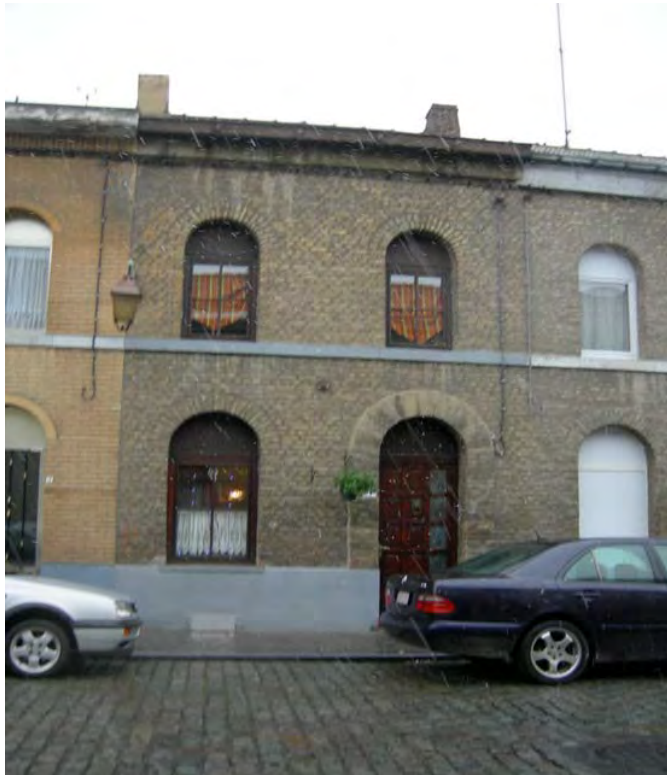
Prise de vue n°3438 du 9/12/08

Remarques : modification des seuils

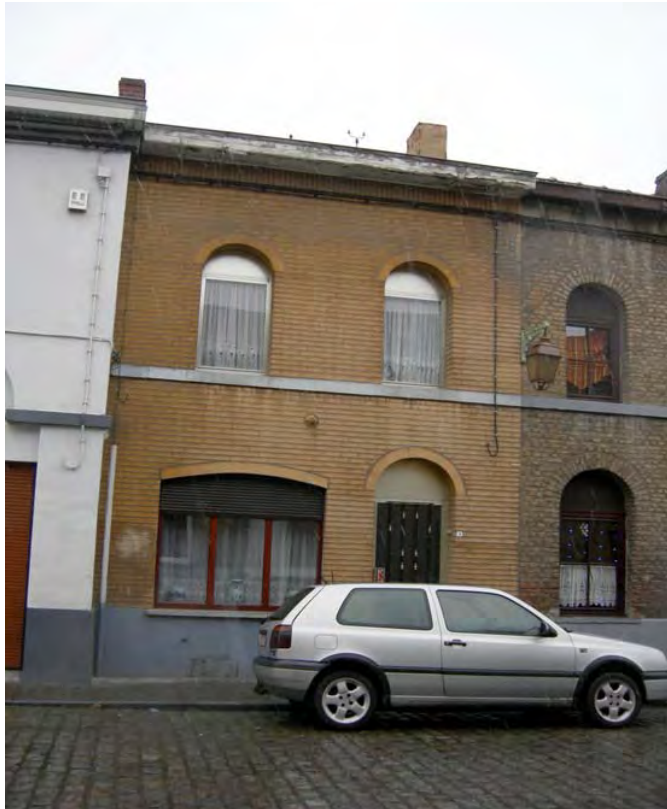
Prise de vue n°3437 du 9/12/08

Remarques : altération de la façade, modification des baies, des seuils du rez-de-chaussée et du revêtement de façade

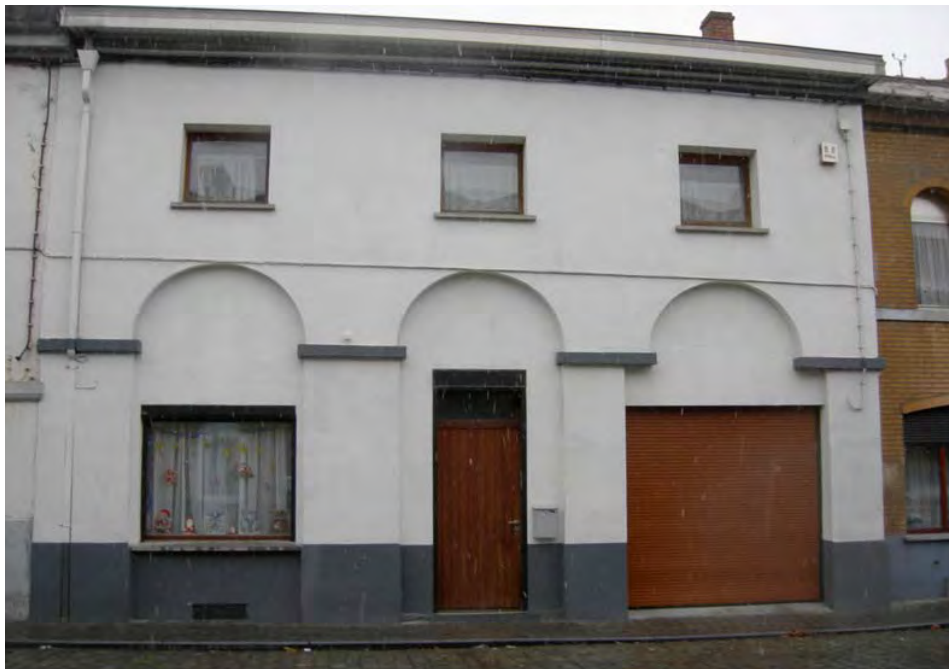
Prise de vue n°3436 du 9/12/08

Remarques : altération de la façade, modification des baies, pose d'une porte de garage, modification du matériau de parement

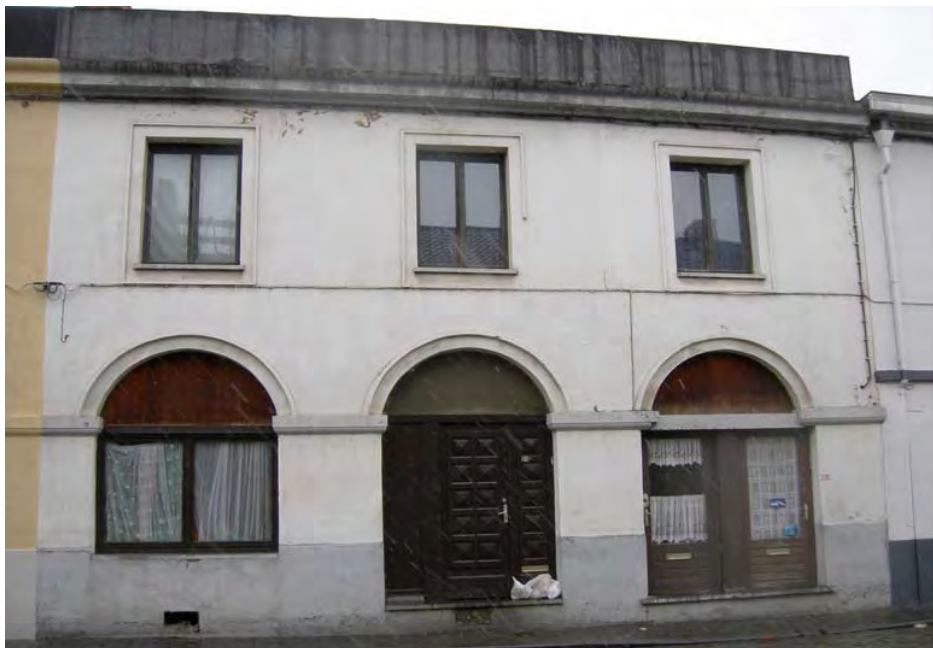
Prise de vue n°3435 du 9/12/08

Remarques : altération de la façade, pose d'une double porte d'entrée, bandeau préservé

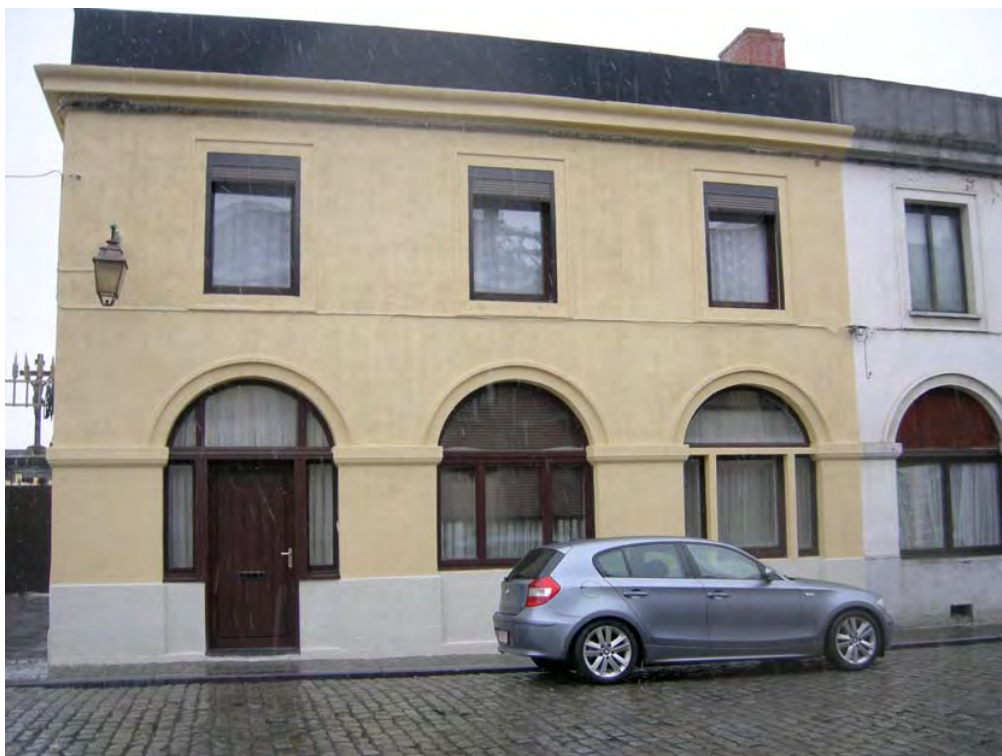
Prise de vue n°3434 du 9/12/08

Remarques : façade préservée

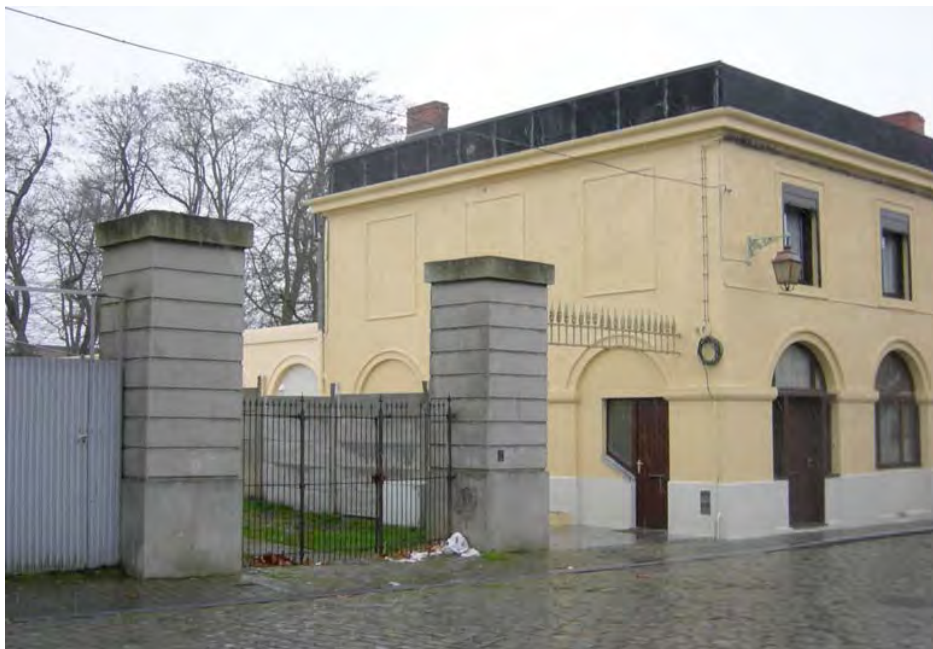
Prise de vue n°3433 du 9/12/08

Remarques : modification de la baie dans le pignon

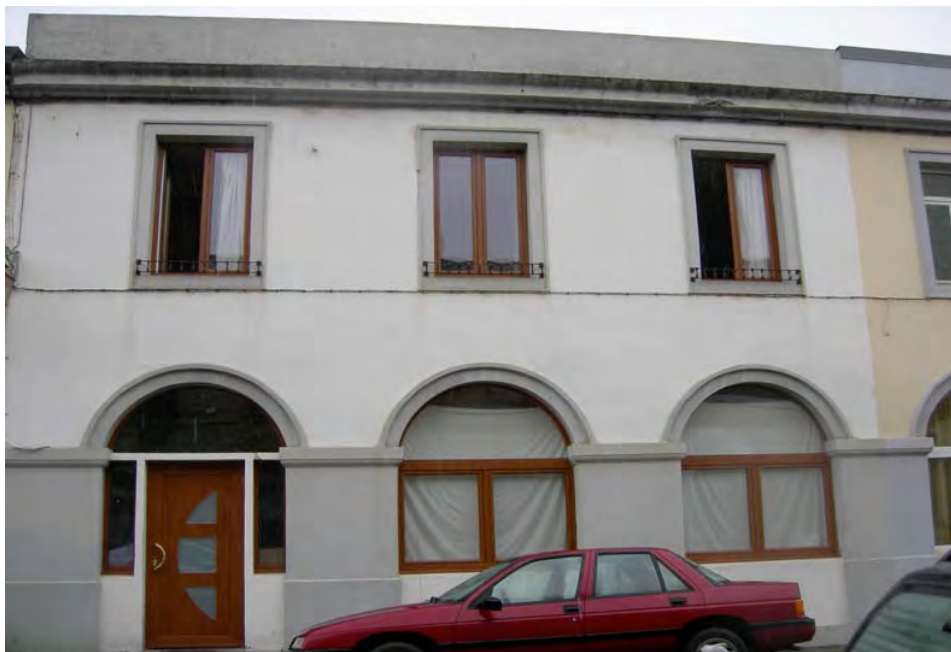
Prise de vue n°3427 du 9/12/08

Remarques : présence de ferronnerie

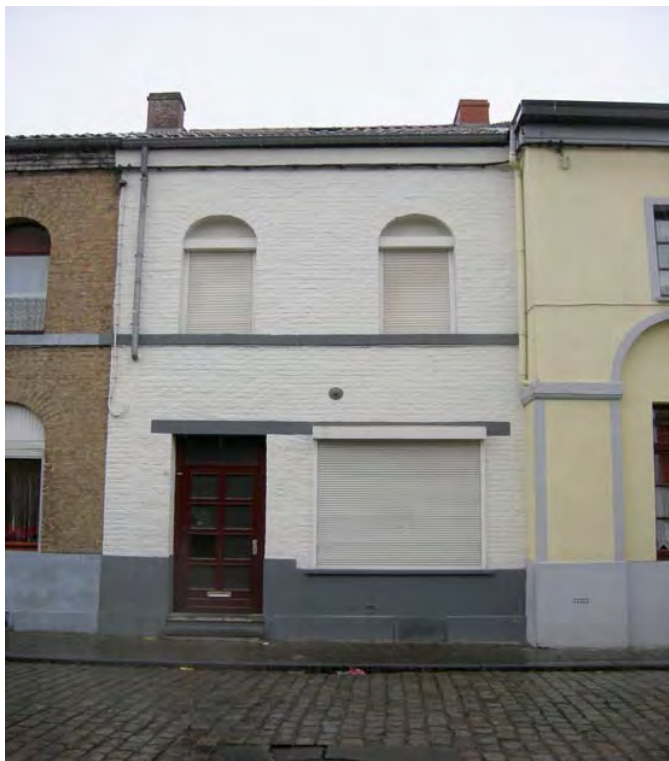
Prise de vue n°3425 du 9/12/08

Remarques : altération de la façade, linteaux, seuils et baies du rez-de-chaussée modifiés

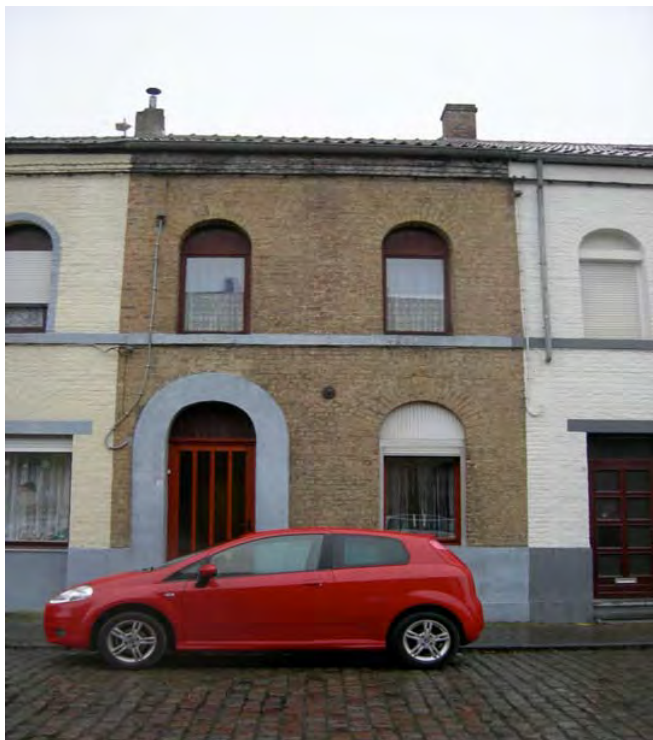
Prise de vue n°3424 du 9/12/08

Remarques : seuils modifiés

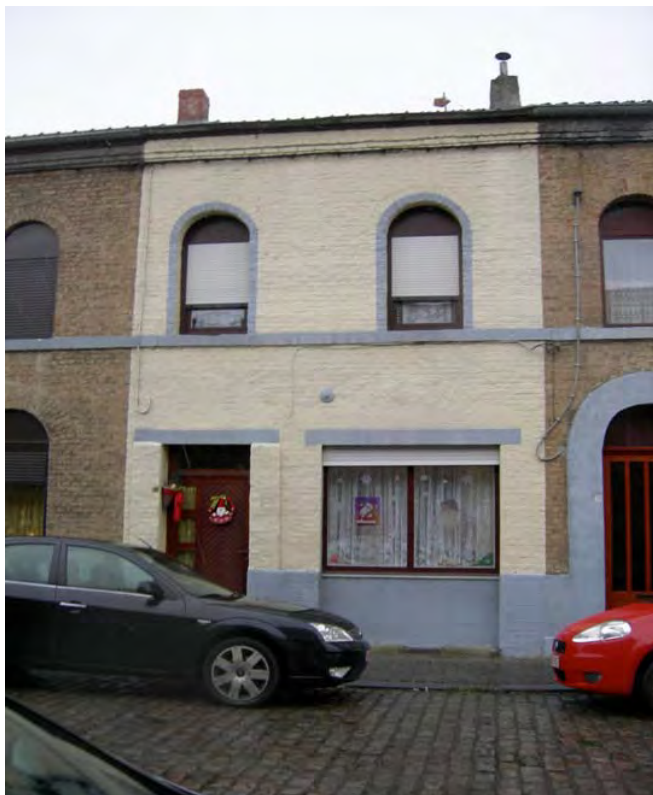
Prise de vue n°3423 du 9/12/08

Remarques : altération de la façade, modification des baies du rez-de-chaussée

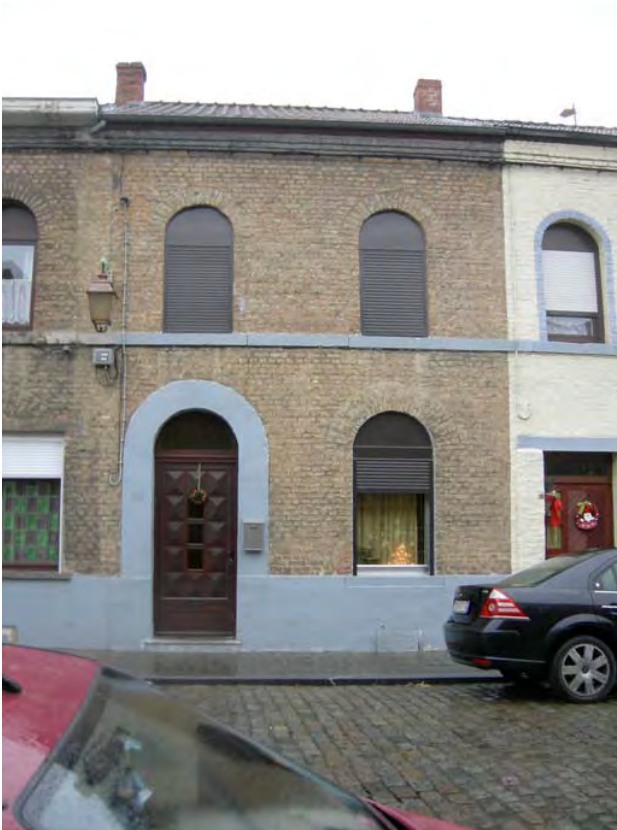
Prise de vue n°3422 du 9/12/08

Remarques : modification du soubassement, présence de volets

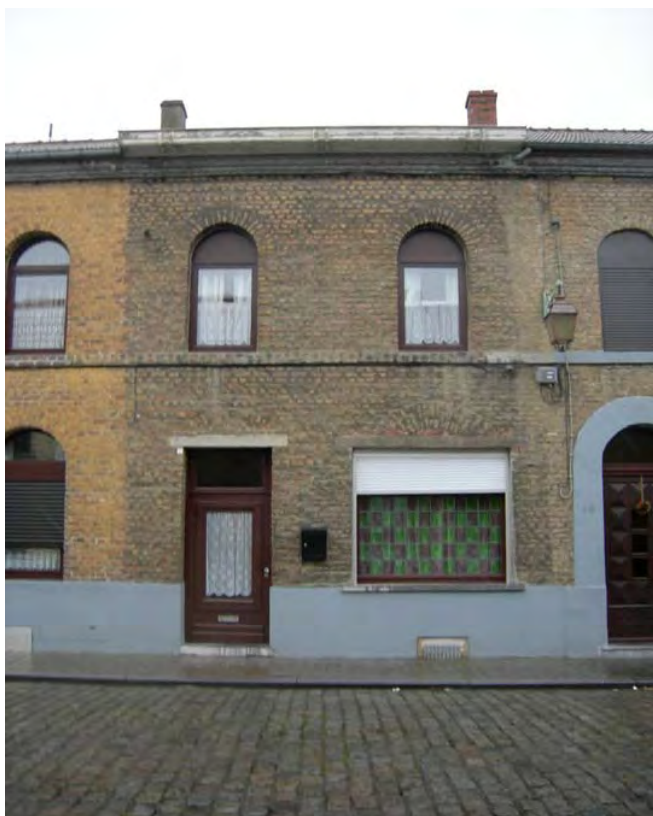
Prise de vue n°3421 du 9/12/08

Remarques : altération de la façade, modification des baies et des seuils, pose de linteaux

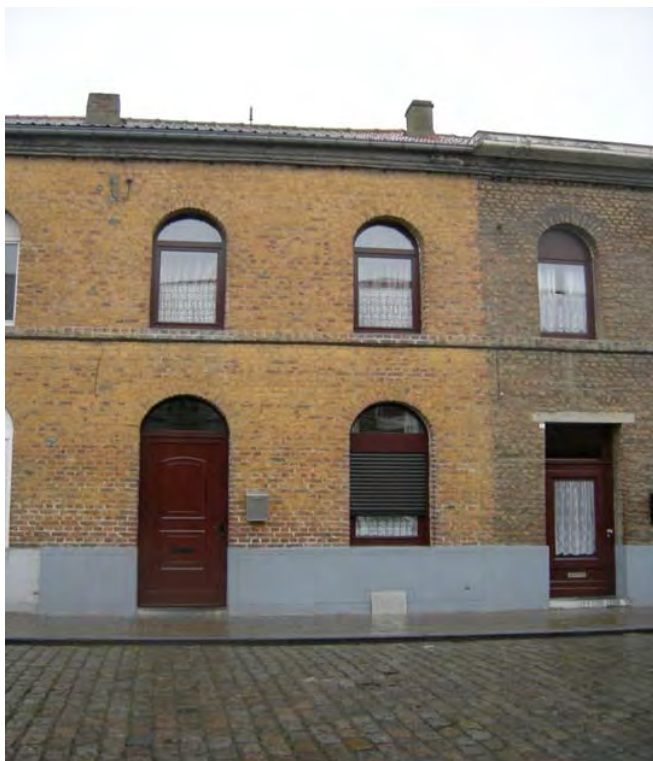
Prise de vue n°3420 du 9/12/08

Remarques : seuil de porte modifié, pose de volets

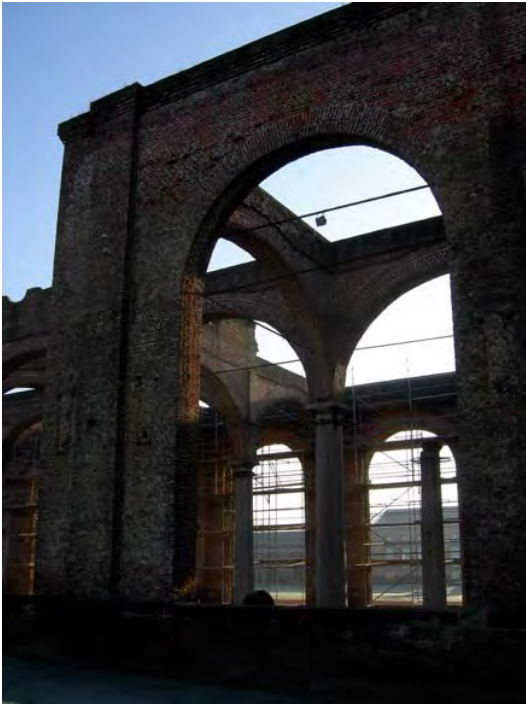
Site du Grand Hornu – Fiche 02 : Atelier de construction des machines

La salle principale dénommée « cathédrale » justifierait une intervention en protection des têtes de murs et des élévation extérieures. Il en est de même pour la partie EST entre la menuiserie et les bureaux.

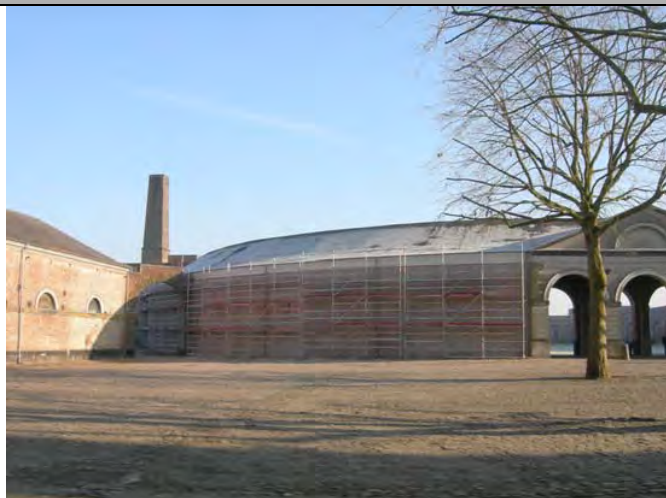
aile gauche

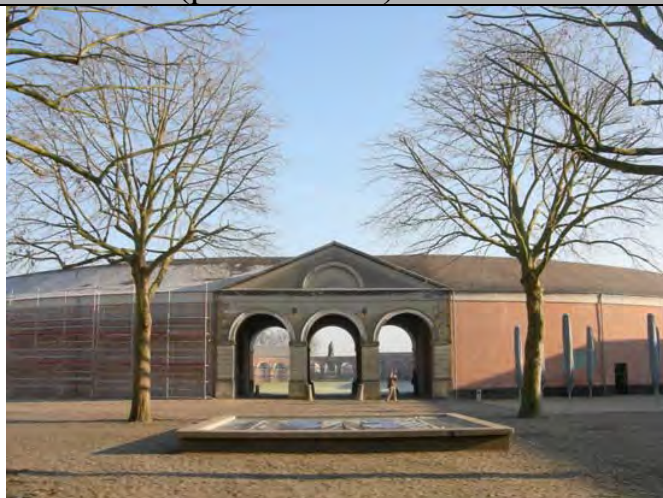
second portique

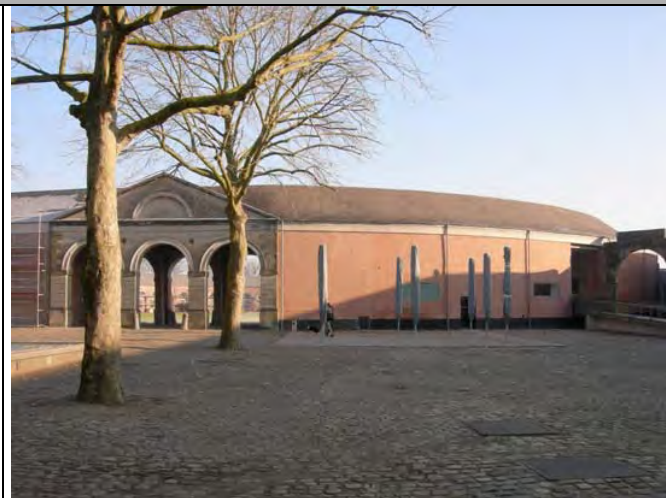
aile droite

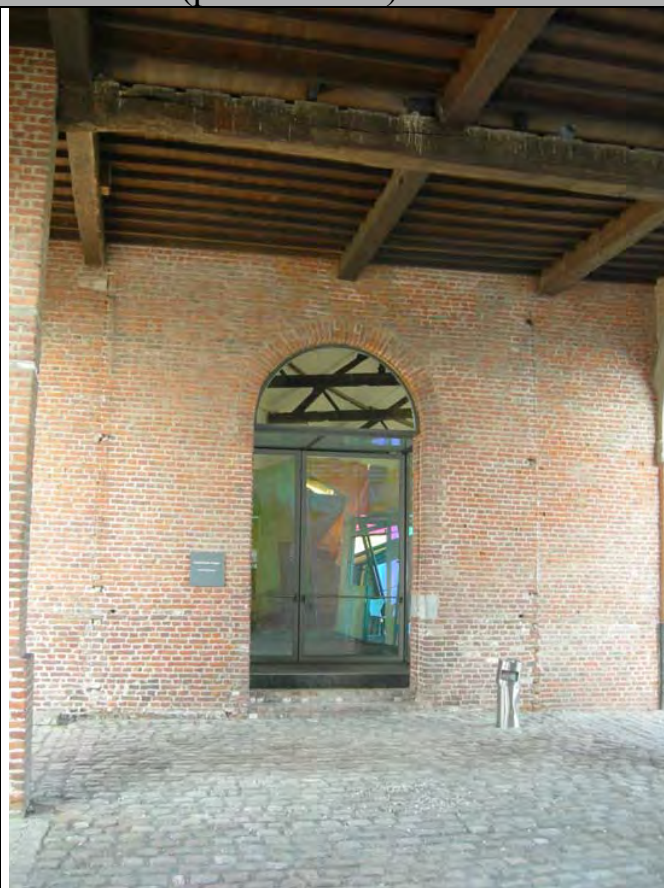
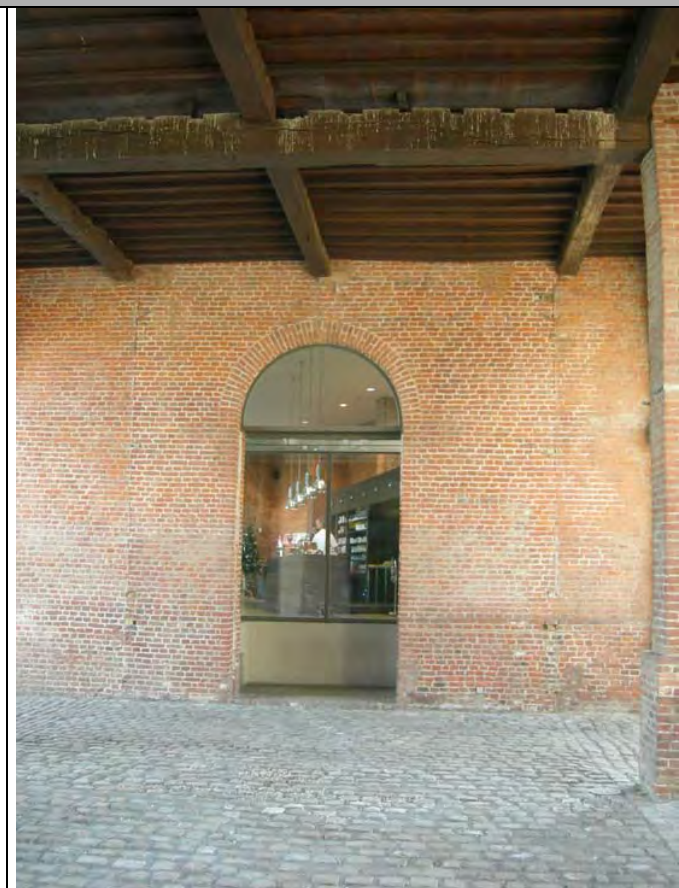
Site du Grand Hornu – Fiche 02 (photos suite) : Atelier de construction des machines

Second portique d'entrée (vues des accès aux ailes gauche et droite)

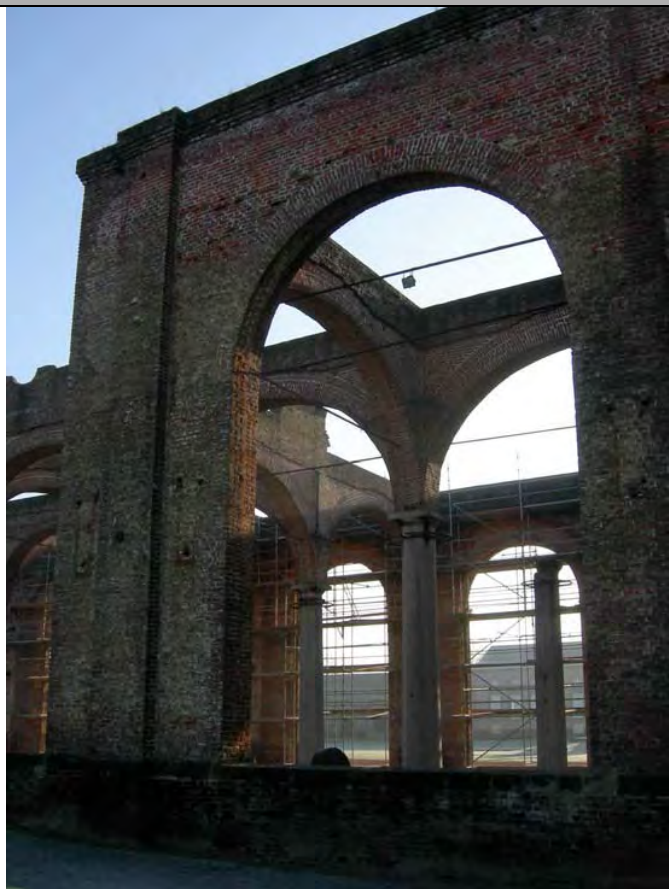
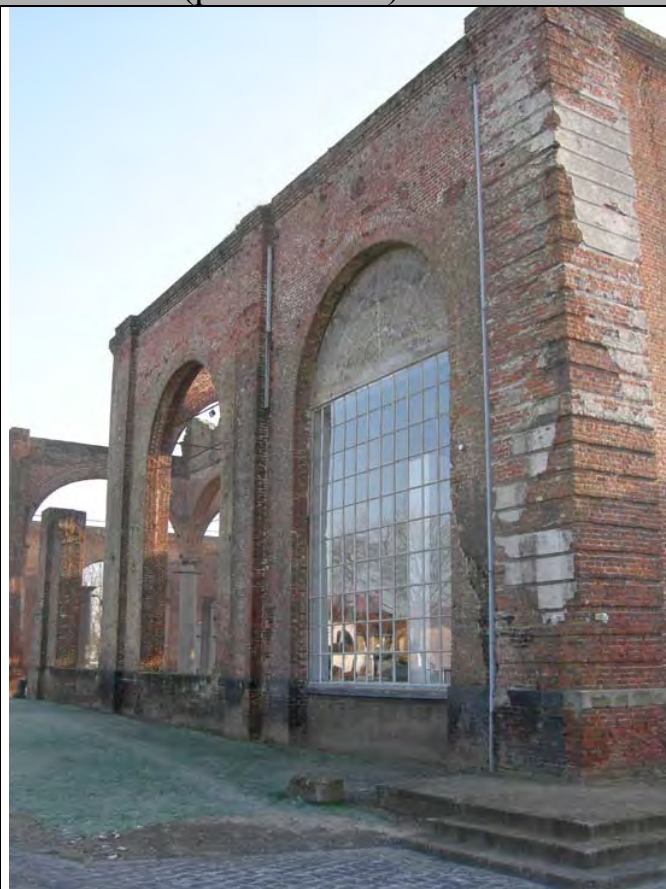
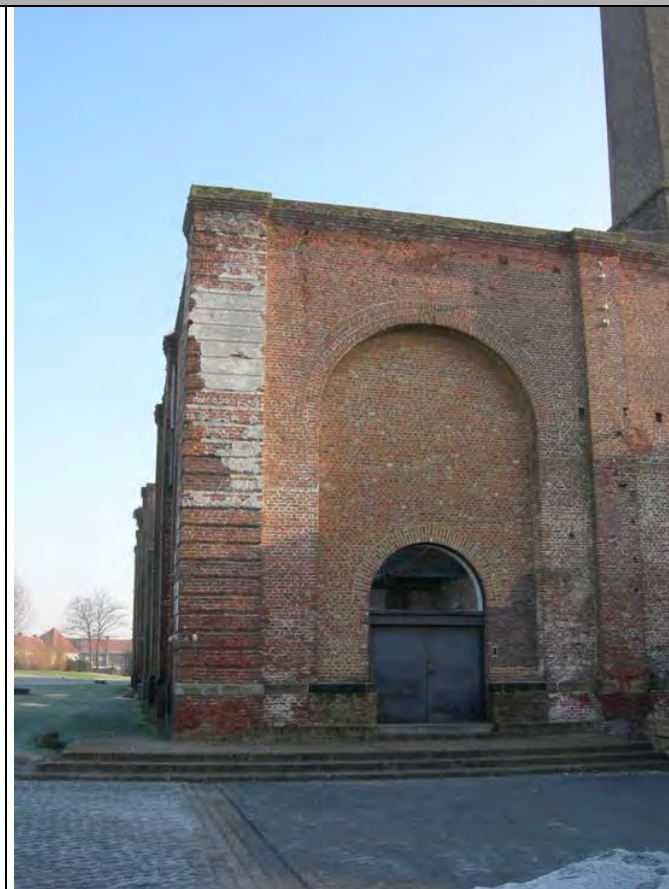
Site du Grand Hornu – Fiche 02 (photos suite) : Atelier de construction des machines

Salle des Machines (vues extérieures)

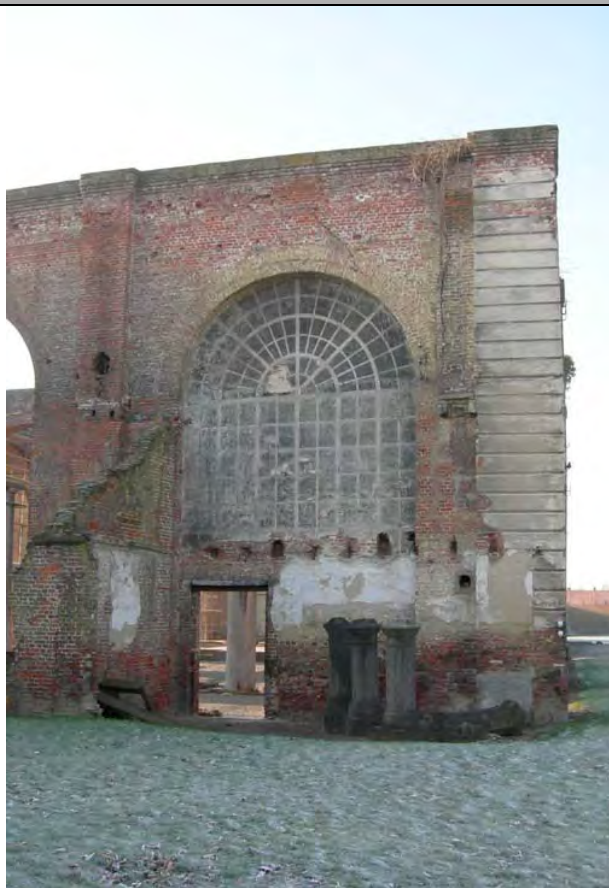
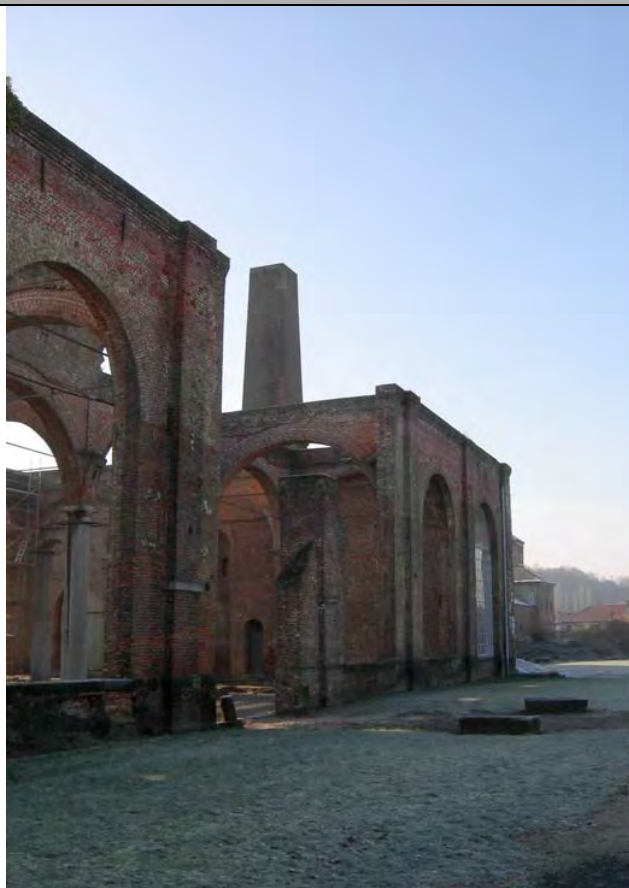
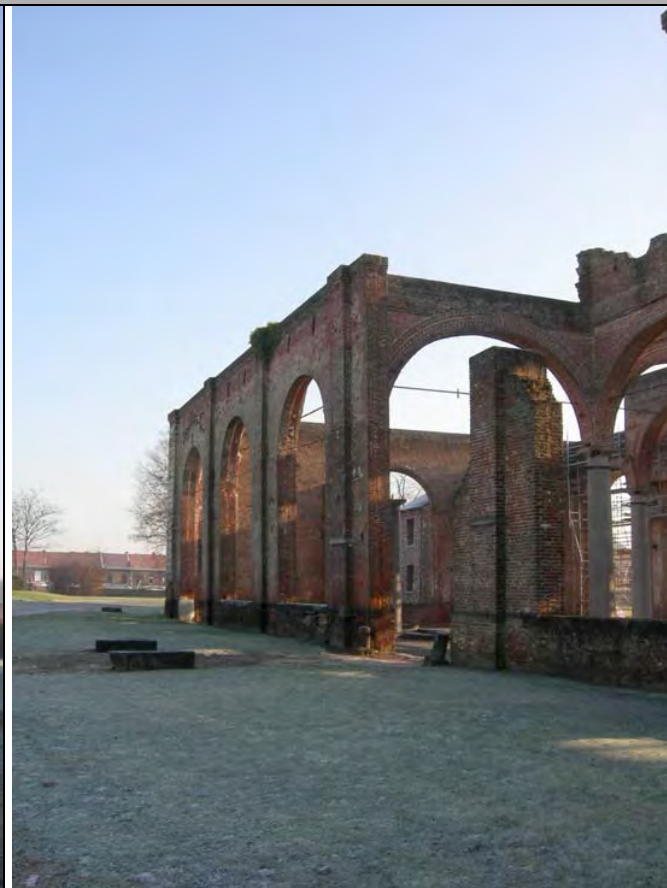
Site du Grand Hornu – Fiche 02 (photos suite) : Atelier de construction des machines

Salle des machines (vues extérieures)

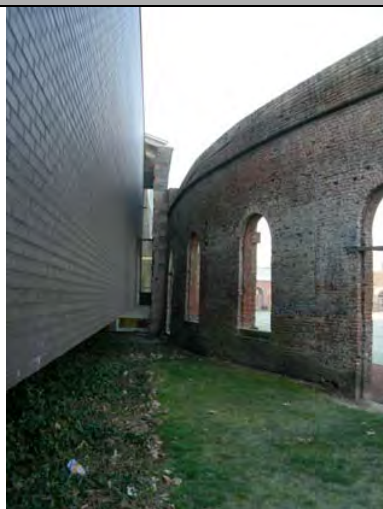
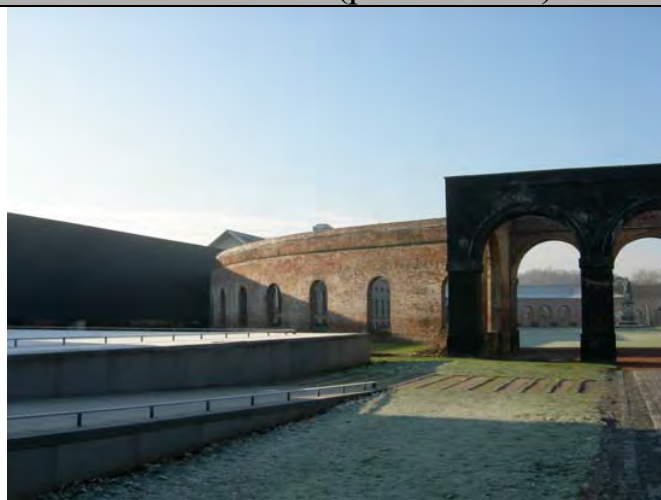
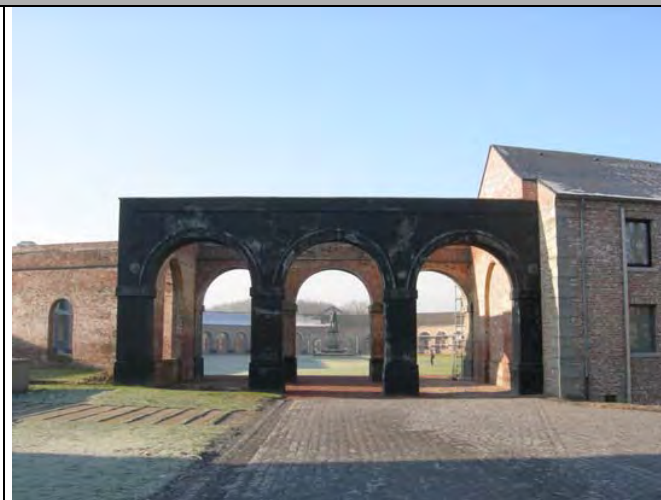
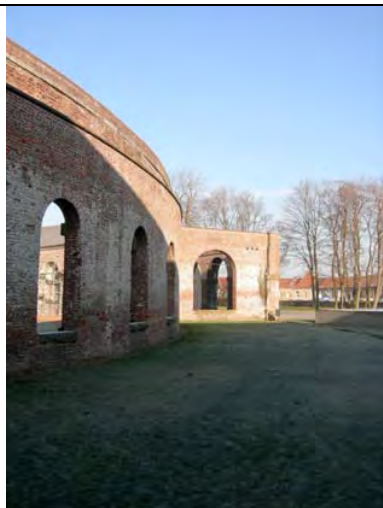
Site du Grand Hornu – Fiche 02 (photos suite) : Atelier de construction des machines

Vue de la partie EST dont il ne subsiste que le mur de façade. L'intervention contemporaine étant implantée en second plan.
Aucune intervention en restauration n'est envisagée pour ces maçonneries.

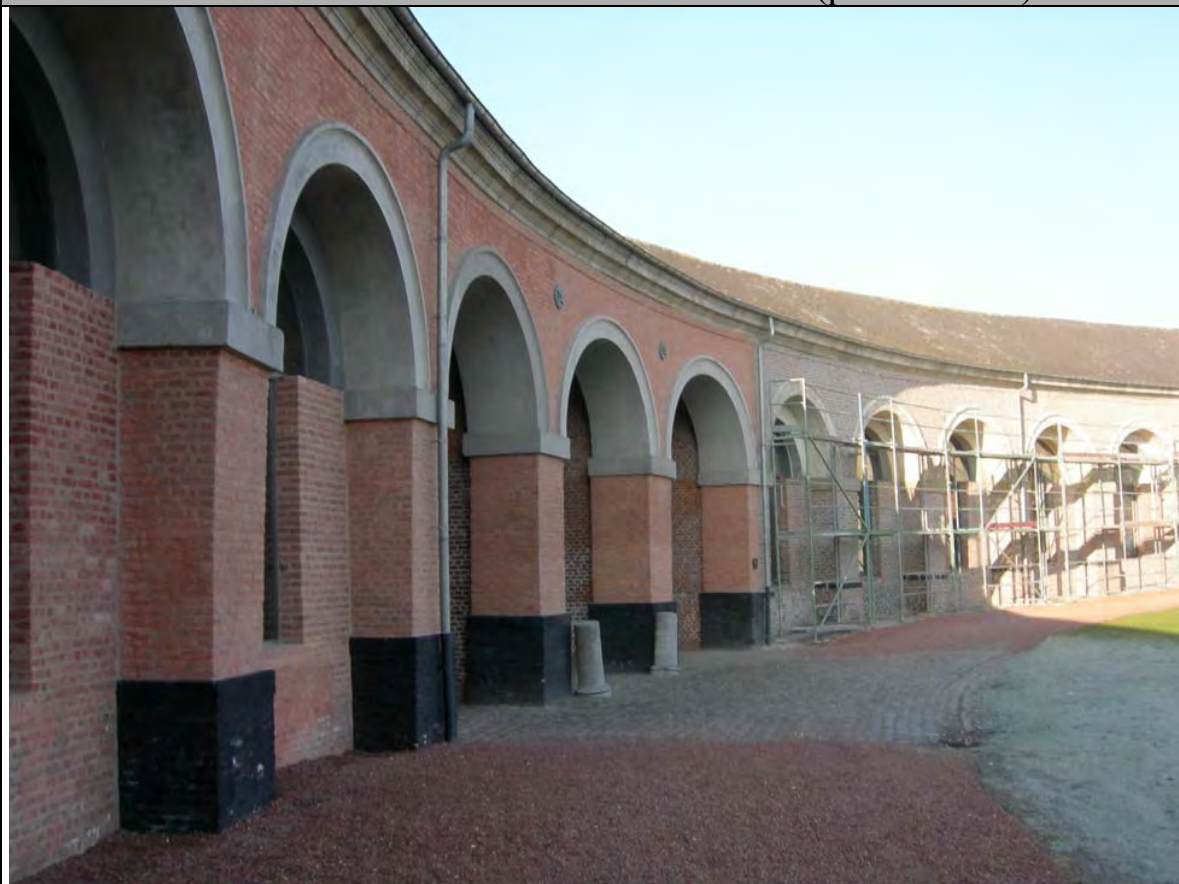
Site du Grand Hornu – Fiche 02 (photos suite) : Atelier de construction des machines

Vue permettant d'apprécier l'aspect entre les maçonneries traitées par la peinture au silicates semi transparente (à gauche) et les maçonneries en cours de restauration et donc brut de tout traitement (à droite).

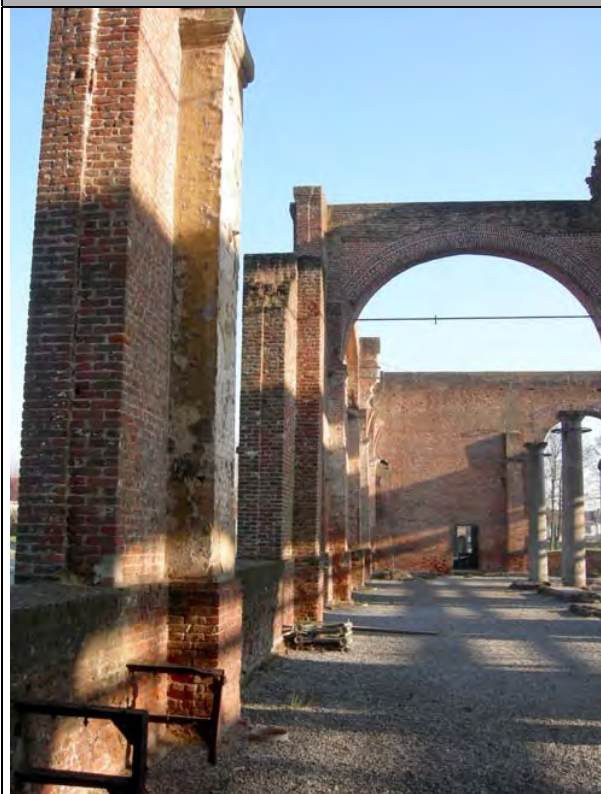
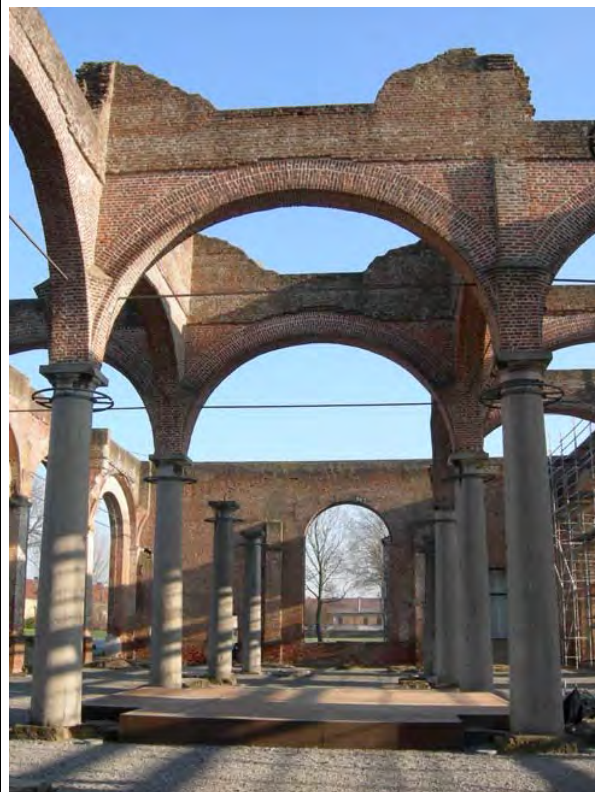
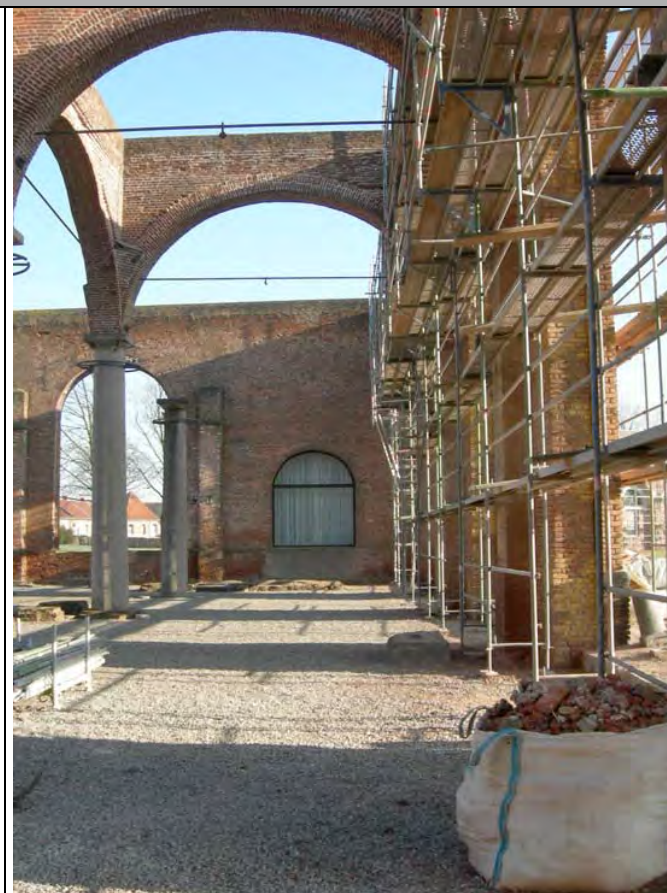
Site du Grand Hornu – Fiche 02 (photos suite) : Atelier de construction des machines

Salle des machines (vue des colonnes)

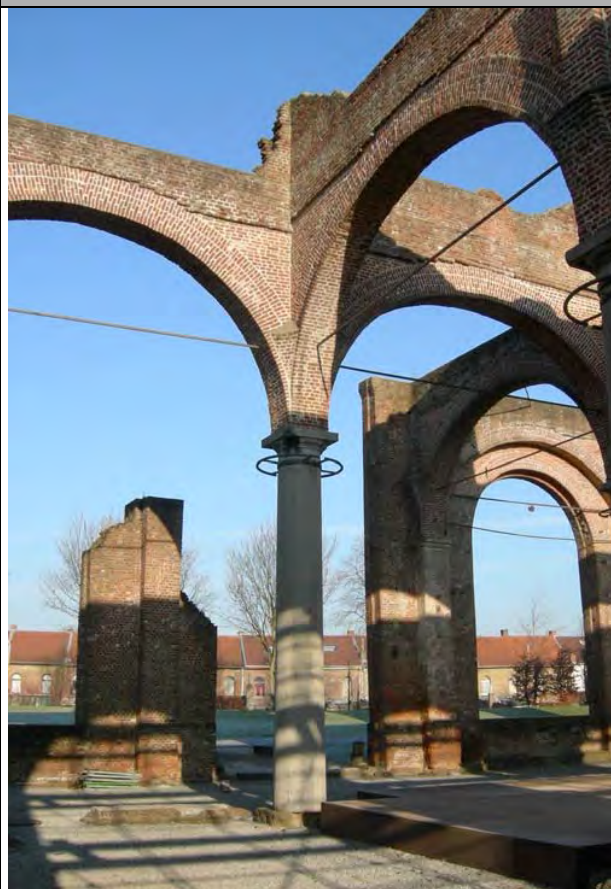
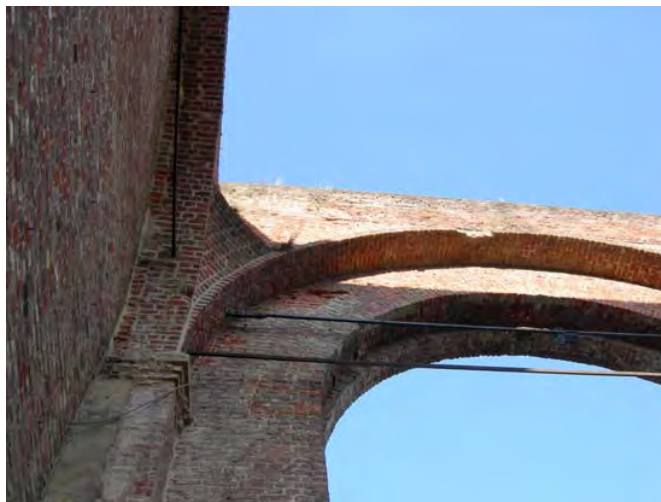
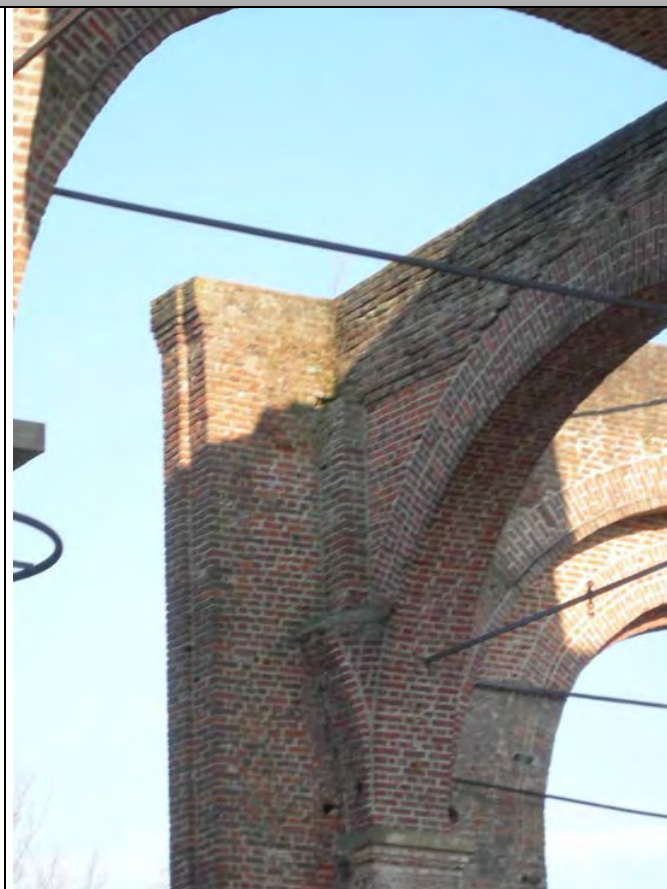
Site du Grand Hornu – Fiche 02 (photos suite) : Atelier de construction des machines

Salle des machines (détails des colonnes et maçonneries de couronnement)
