PRÉSENTATION GÉNÉRALE

RÉGION WALLONNE
BELGIQUE

La Belgique propose d'inscrire sur la liste du patrimoine mondial quatre sites historiques liés à l'exploitation du charbon : Grand-Hornu, Bois-du-Luc et Bois du Cazier en Province de Hainaut ; Blegny-Mine en Province de Liège. Ces quatre sites, tributaires des mêmes conditions géologiques, couvrent la même tranche chronologique et se complètent thématiquement de manière à former un véritable polyptyque.

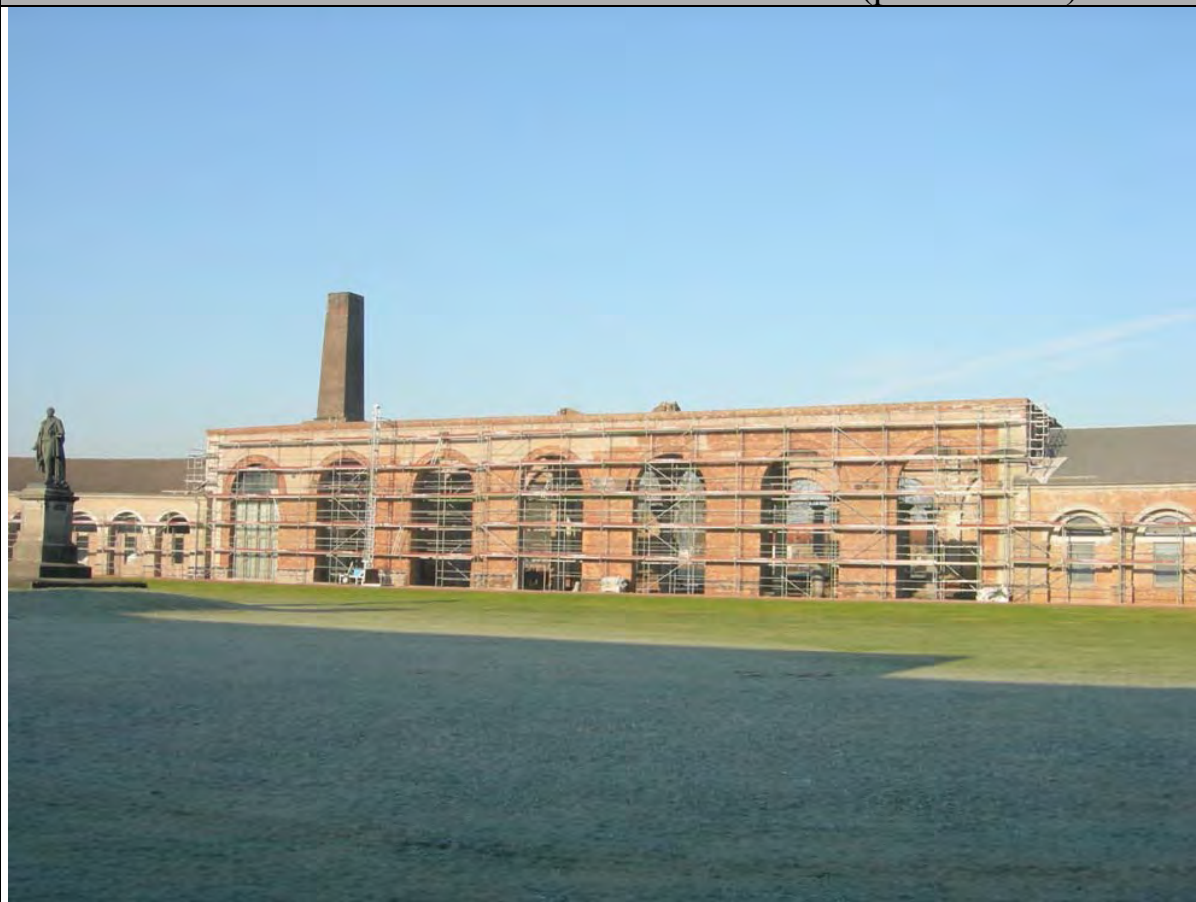
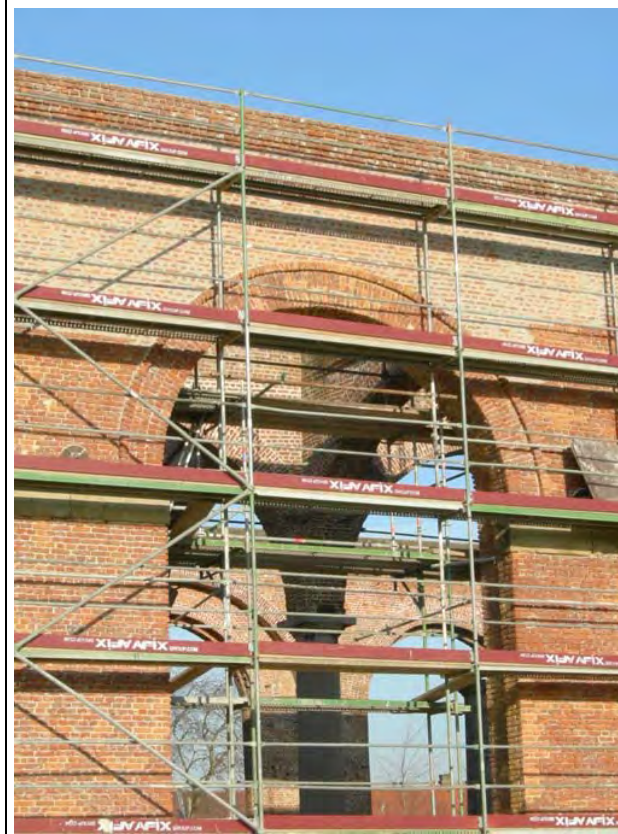
Site du Grand Hornu – Fiche 02 (photos suite) : Atelier de construction des machines

Salle des machines (vue intérieure et détail d'une baie)

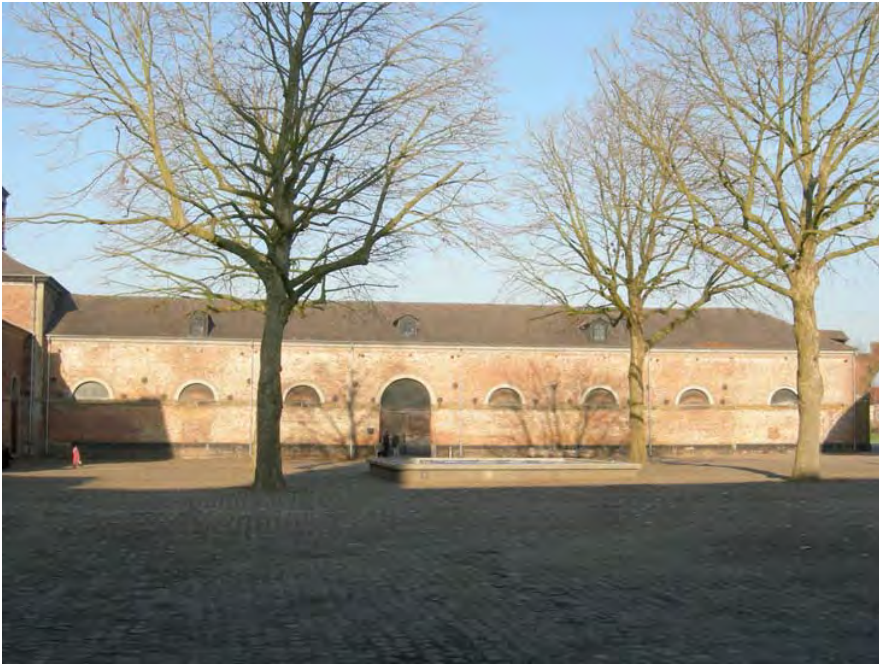
Site du Grand Hornu – Fiche 05 : Ecuries

Immeuble ayant fait l'objet de travaux en vue de sa réaffectation dans le cadre muséale.
L'accès au comble en pignon (ouvrage en menuiserie) devrait être sécurisé et rénové.
A l'exception du point ci-dessus : bon état général.

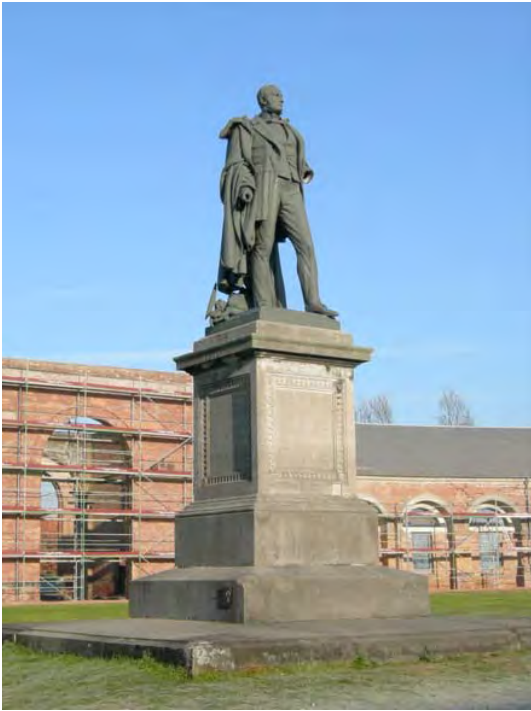
Site du Grand Hornu – Fiche 07 : Statue de De Gorge

Socle de la statue en bon état d'entretien
La main gauche du personnage est manquante.
Bon état de conservation de l'ensemble

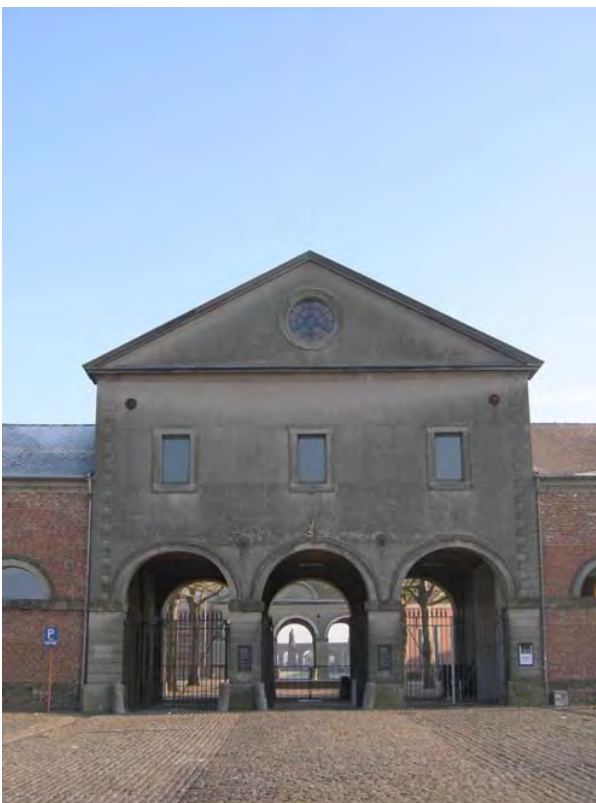
Site du Grand Hornu – Fiche 08 : Bâtiment d'entrée

Bâtiment intégré dans le parcours muséale et ayant fait l'objet d'une restauration.
Les interventions en cours sur les façades ne concernent pas ce bâtiment.
Bon état général

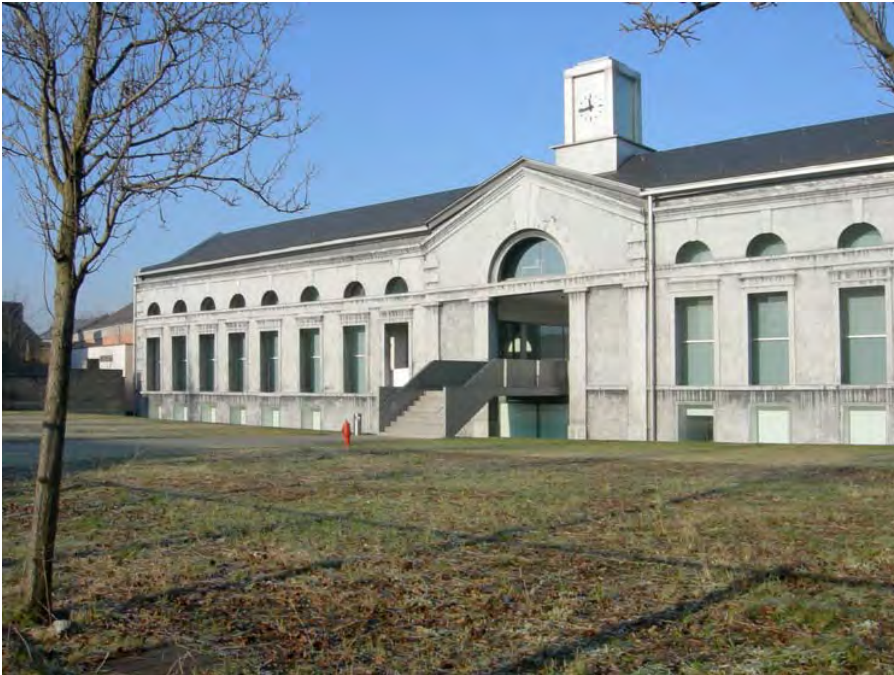
Site du Grand Hornu – Fiche 09 : Bureaux de l'administration

Anciens bureaux transformés en salles d'exposition lors de la réaffectation du site industriel.
Les façades anciennes ont été maintenues mais de nouvelles fermetures ont été établies second plan.
Les barrières rue Henri Degorge ont été remplacées sans intervention aux maçonneries de clôtures
L'intérieur de l'immeuble a fait l'objet d'une importante restructuration dans le cadre de l'aménagement muséale

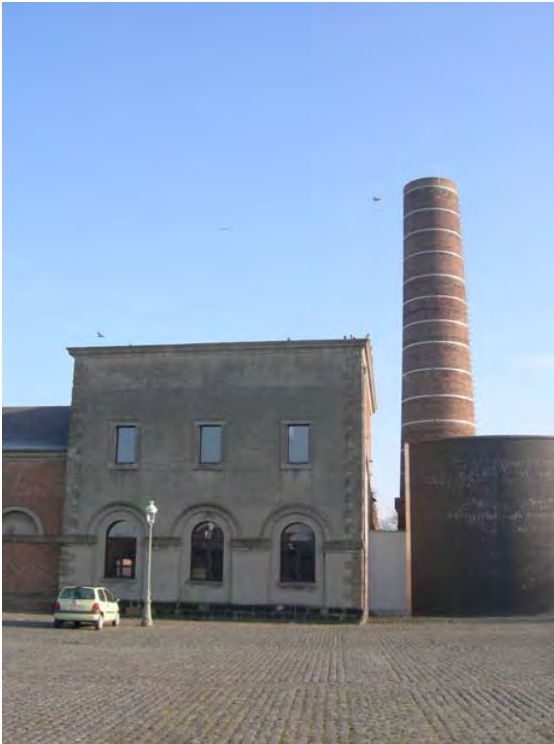
Prise de vue n° 4747 du : 30/12/2008

Partie des bâtiments industriels reconvertis en accueil et cafétéria et ayant fait l'objet d'une restauration avec intervention contemporaine au moment de la création du musée
Bon état général

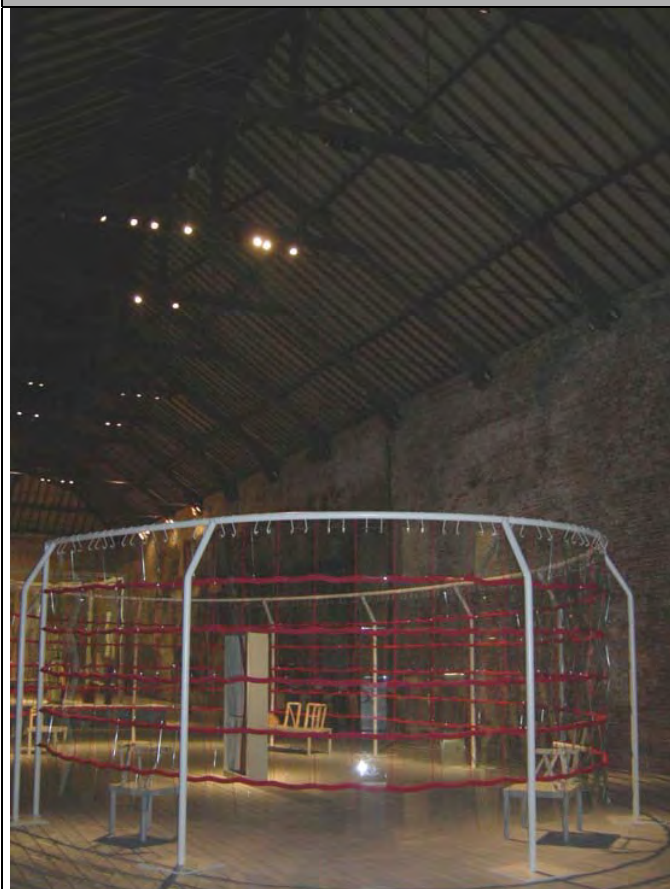
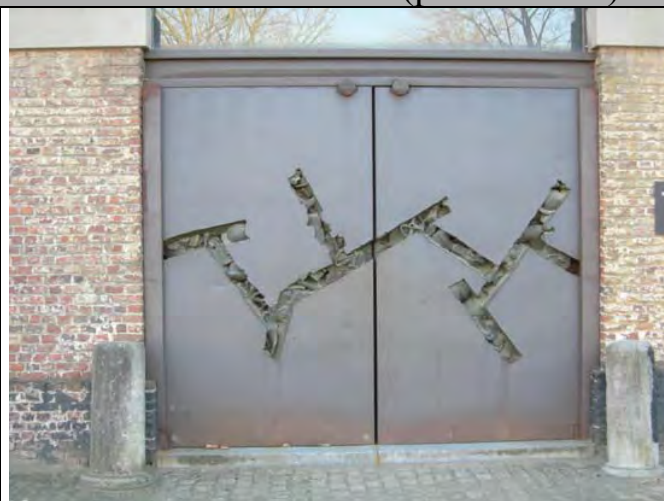
Site du Grand Hornu – Fiche 11 (photos suite) : Magasins

Bon état de la cheminée située à proximité des magasins.

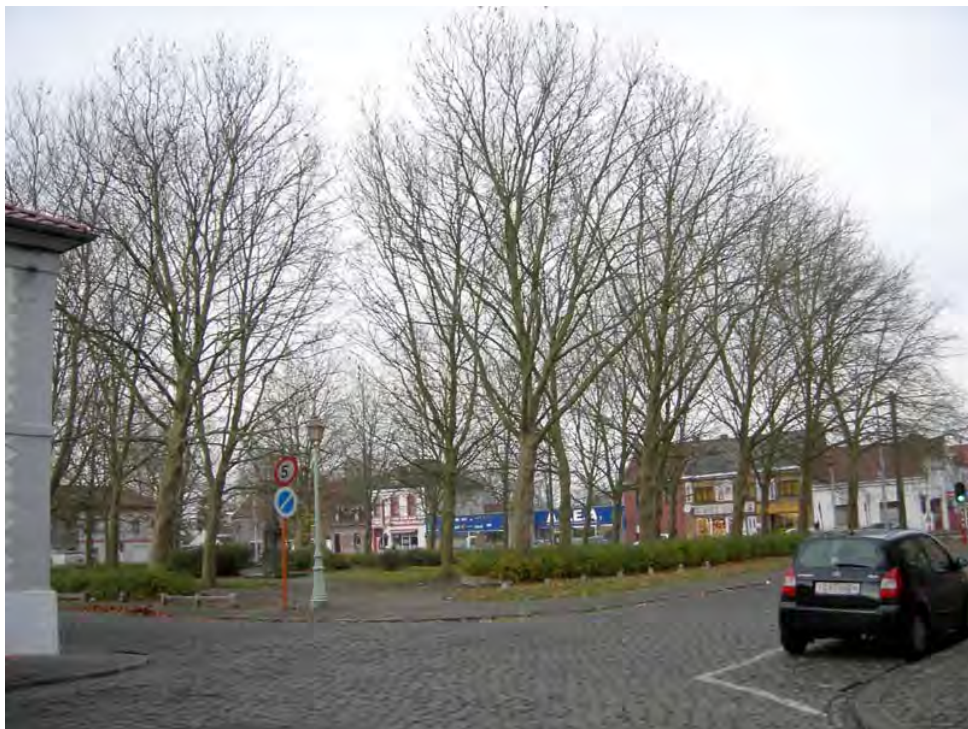
Prise de vue n° 3215 du : 13/11/08

Remarques : espace public couronné d'une double rangée de Platanus x acerifolia, plantés en 1970, cet espace est composé de cheminements structurés d'une part périphériques, et d'autre part de cheminements axés vers le monument central

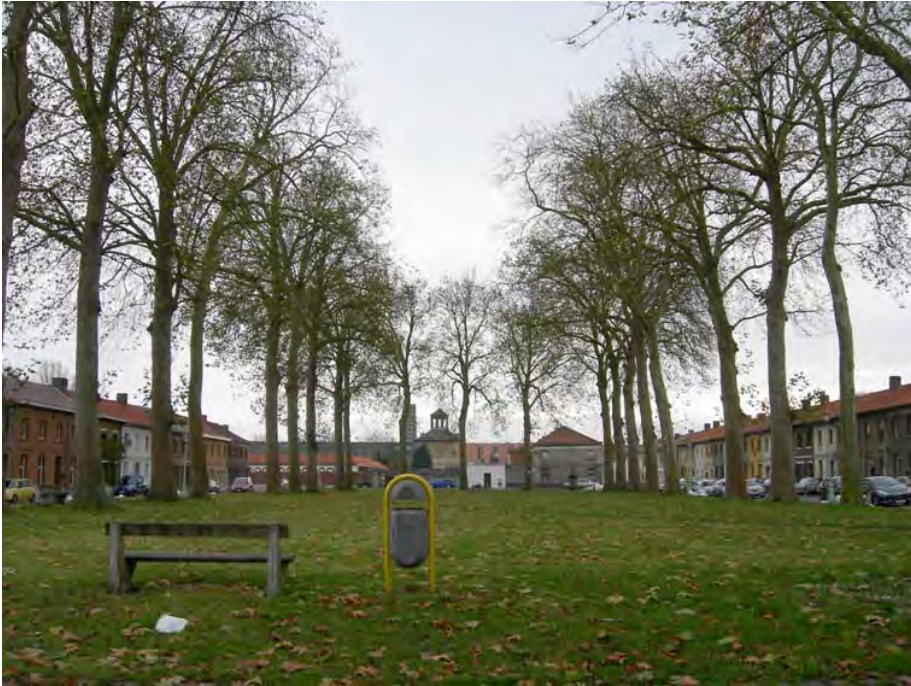
Prise de vue n° 3168 du : 13/11/08

Remarques : espace vert composé d'un alignement de Platanus x acerifolia bordant la périphérie, l'absence de cheminement engendre un espace libre (engazonné), les arbres nécessiteront après une analyse plus approfondi, un soin particulier, il est important de souligner que les racines sont affleurantes, cette situation est due, sans doute, à un lessivage du sol par endroit. En ce qui concerne le mobilier urbain, le choix de son implantation est peu heureux et nécessitera une réflexion globale

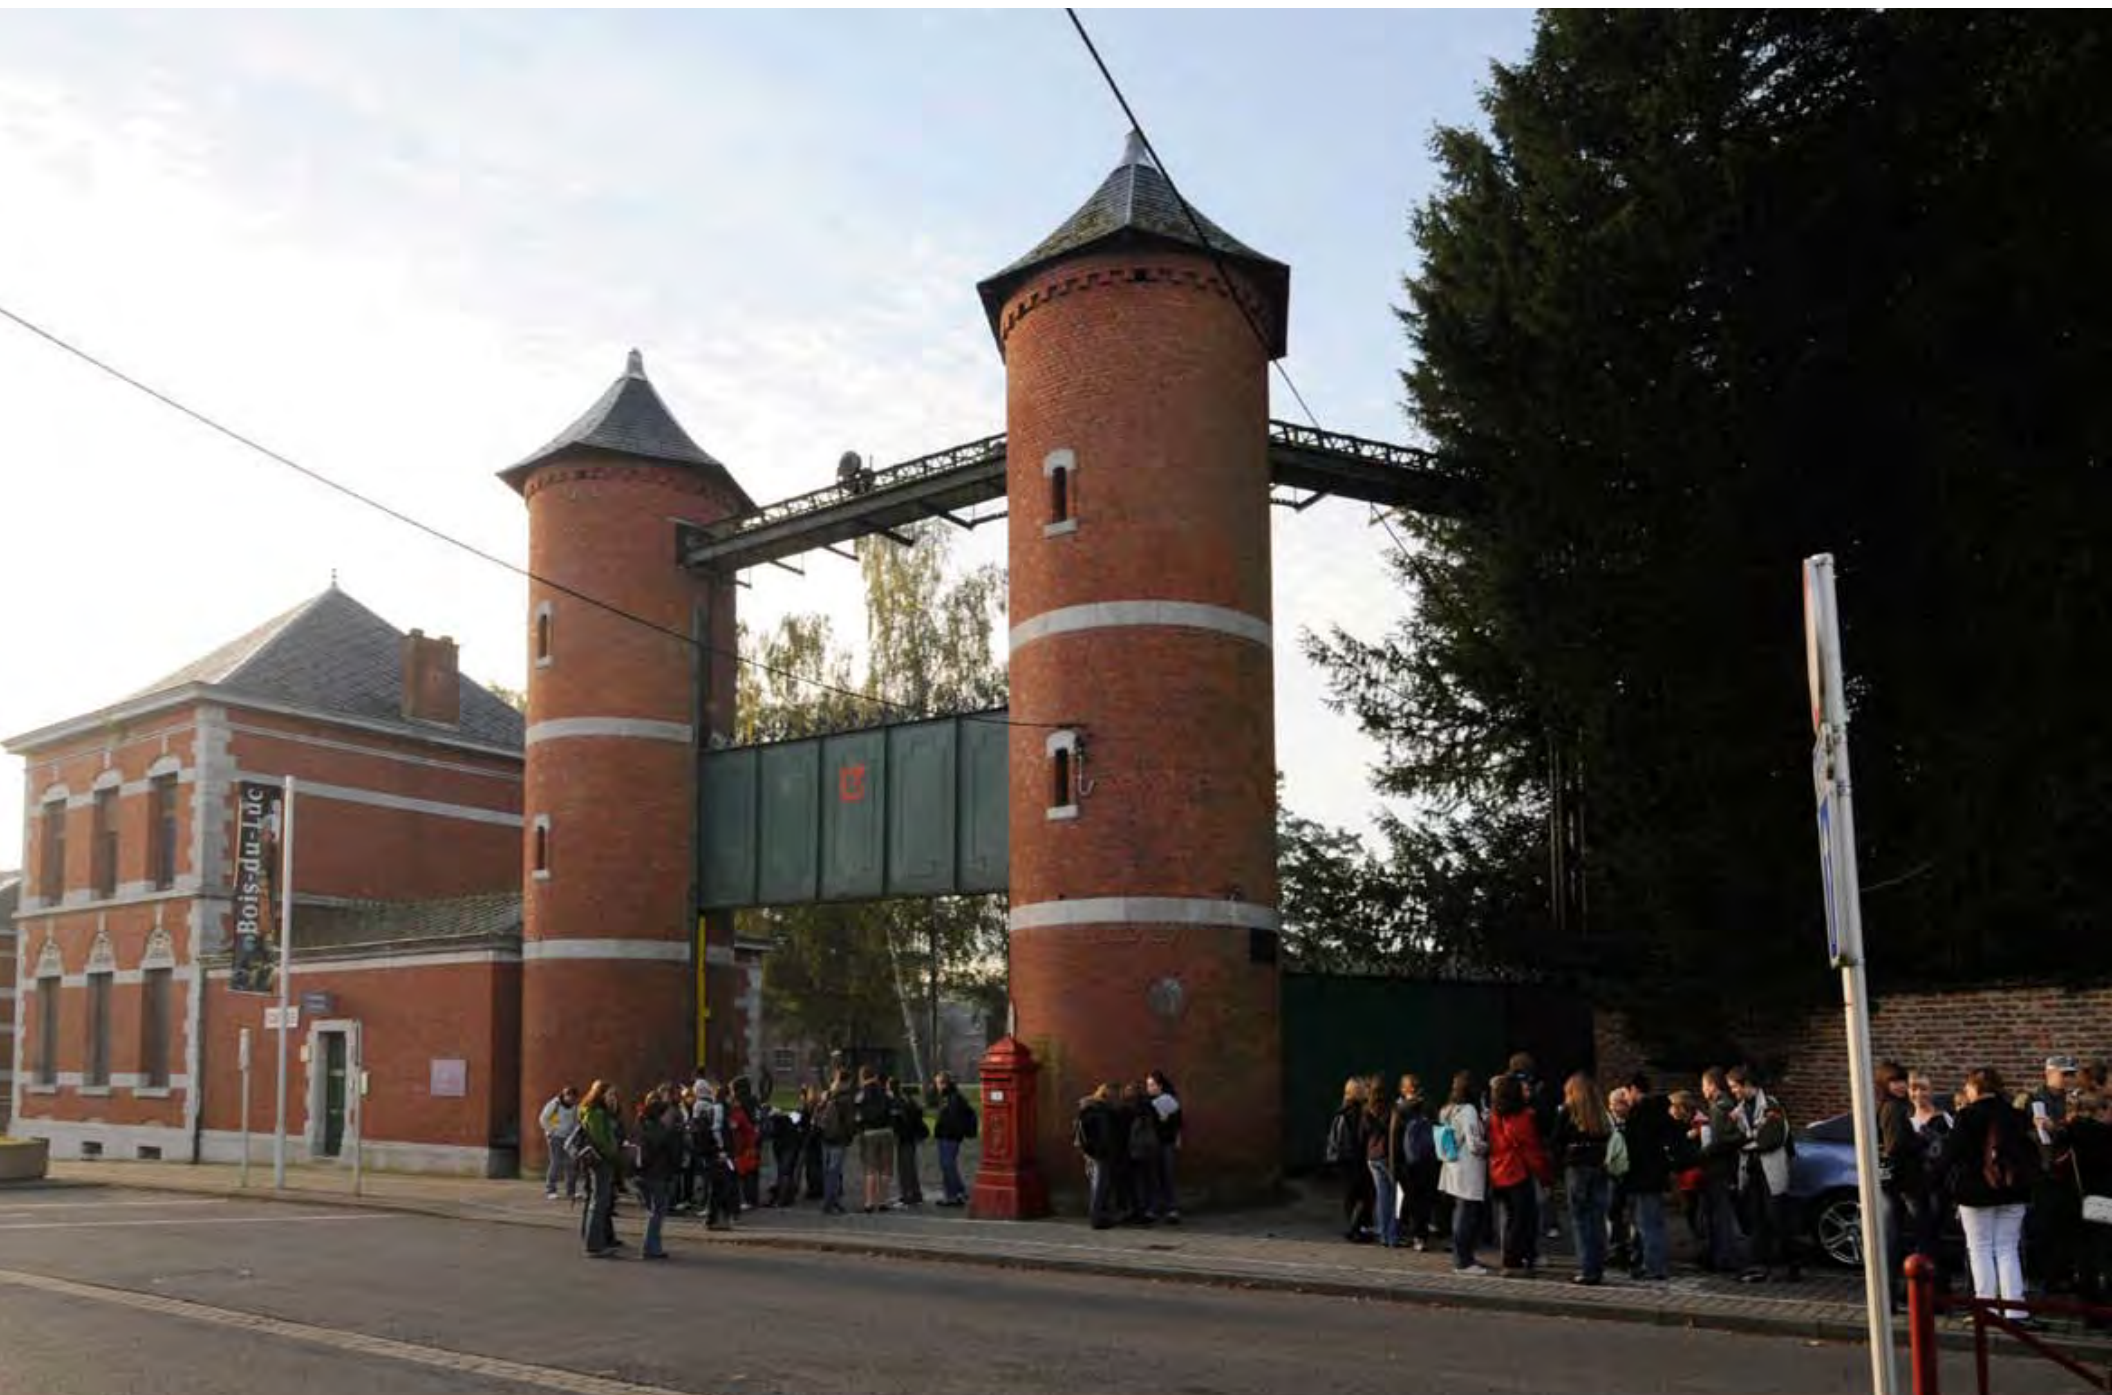
n° 5 - Les portes à guillotine de l'atelier

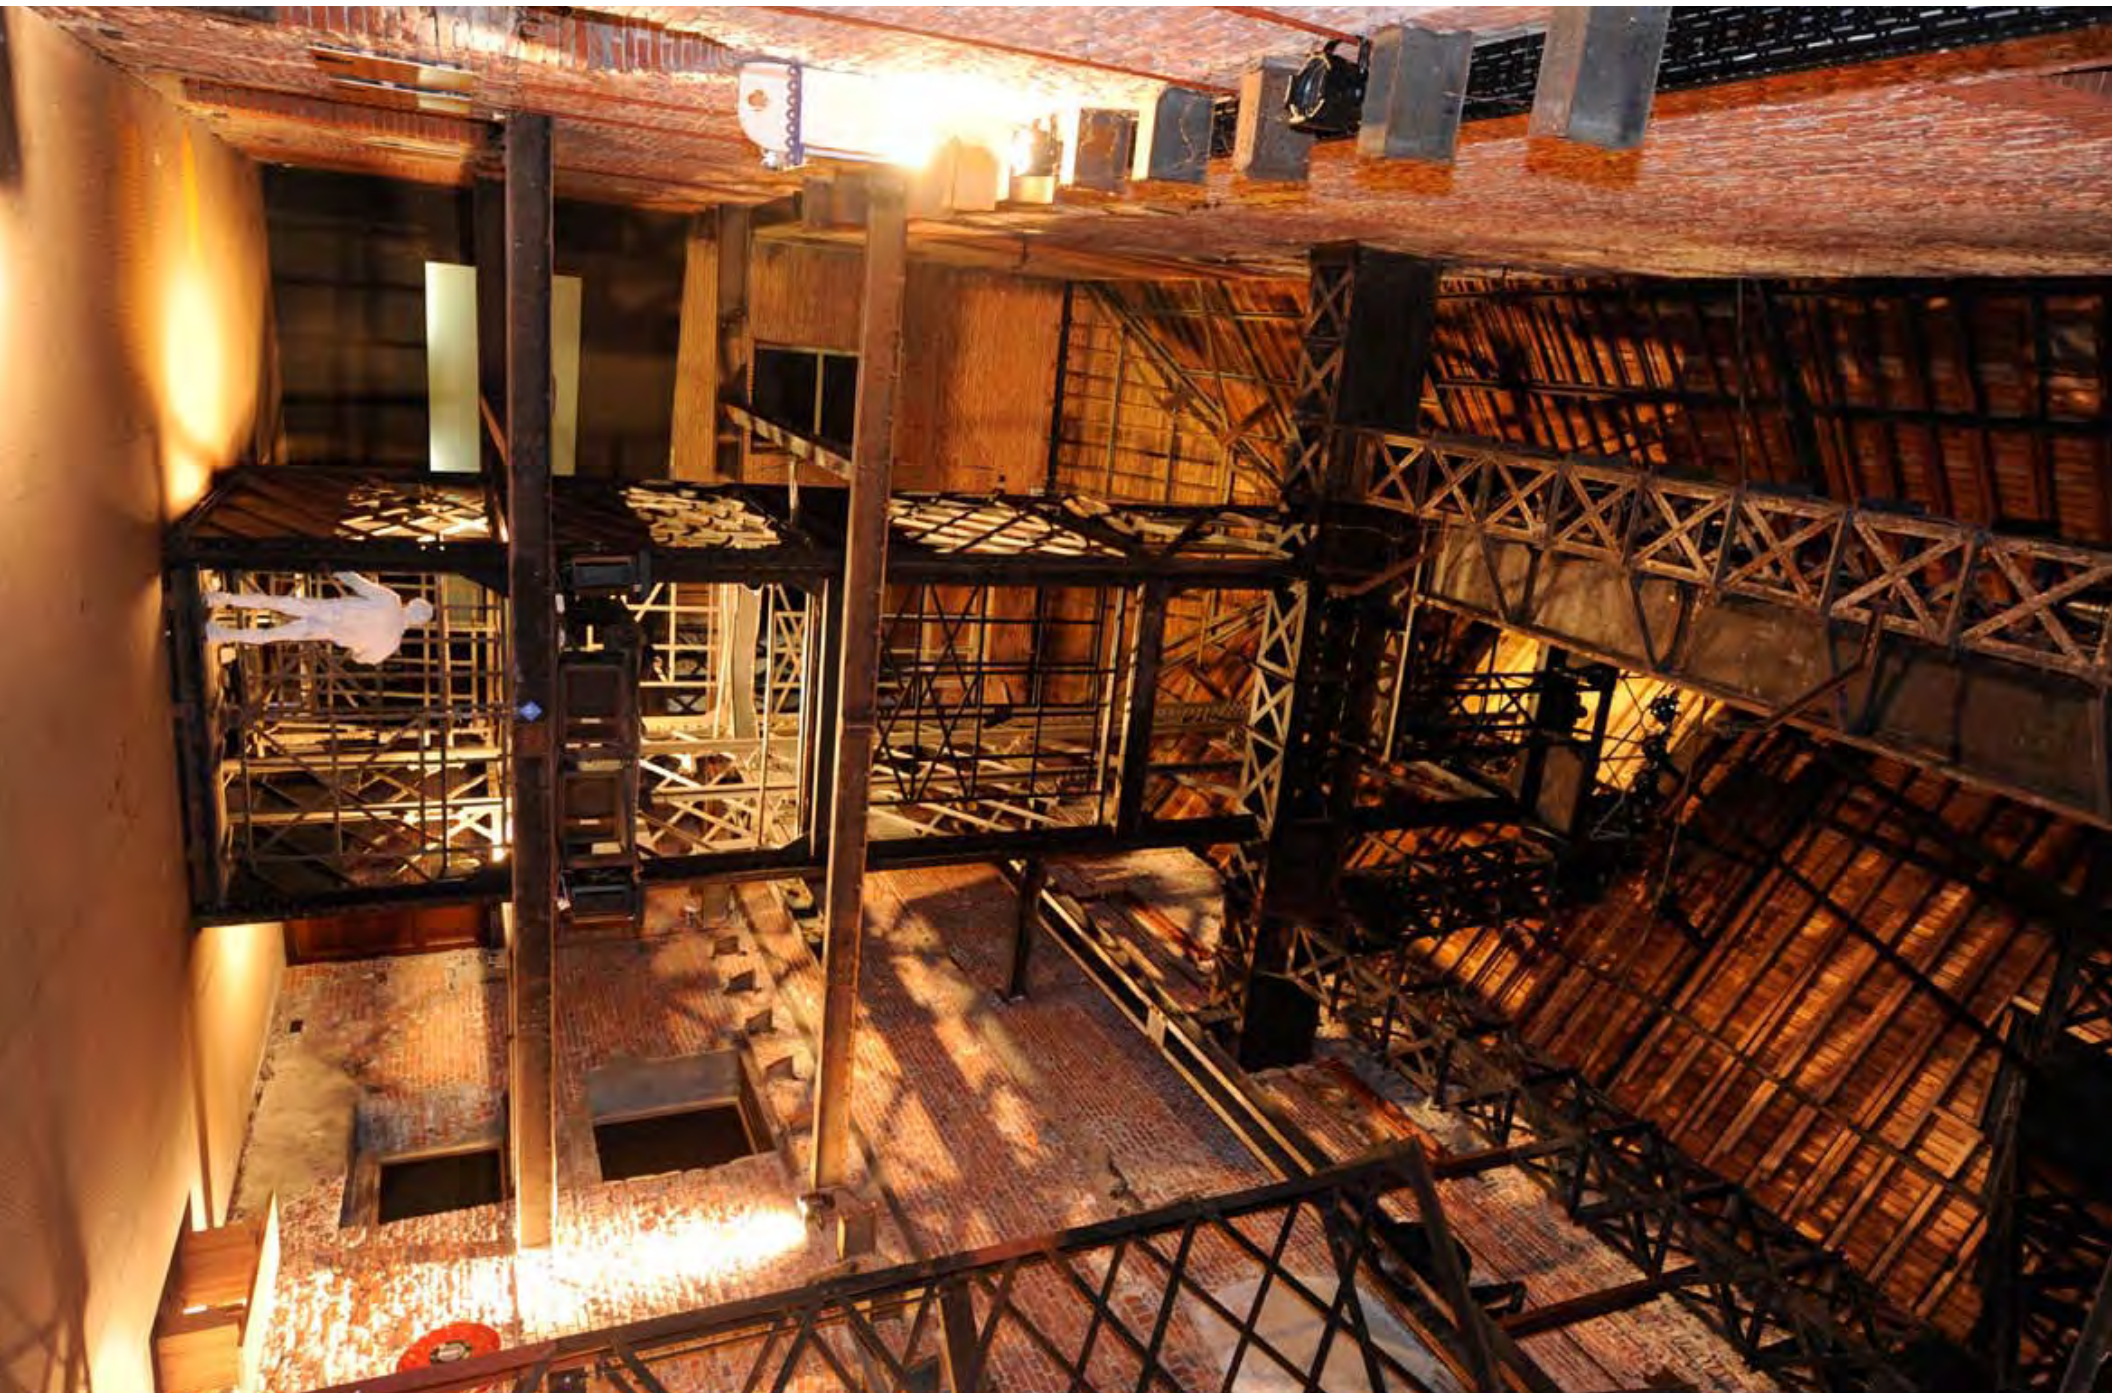
n° 10 - Les cages d'ascenseurs

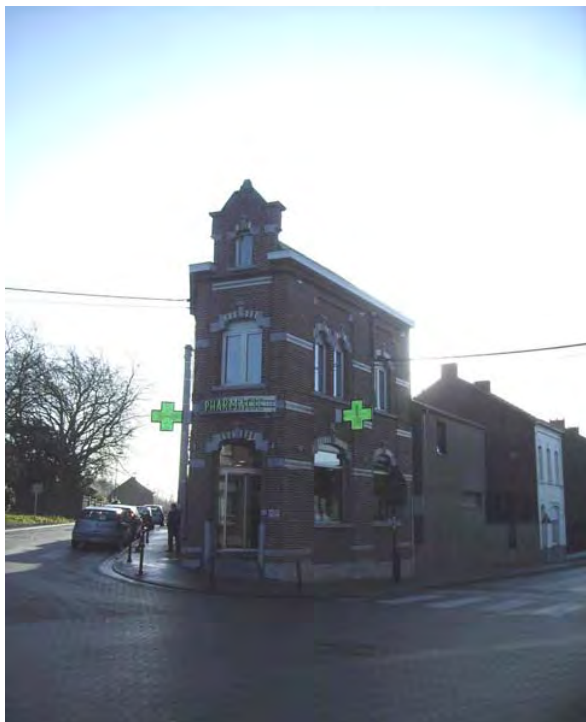
Site du BOIS DU LUC – Fiche 01 : Laboratoire de chimie et pharmacie

La pharmacie est en très bon état d'entretien et son exploitation actuelle ne dénature en rien l'immeuble d'origine

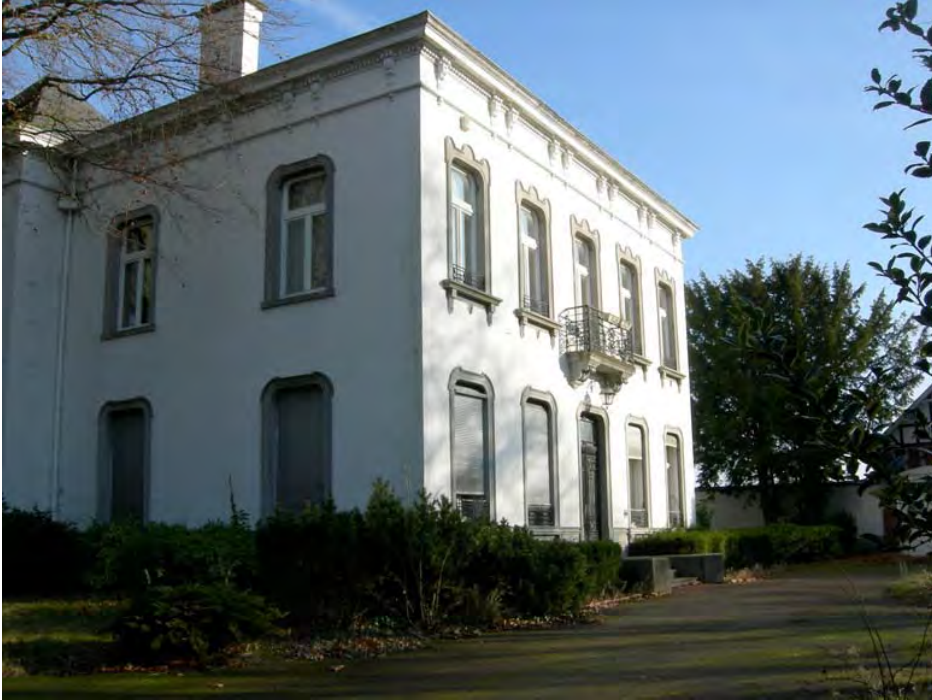
Site du BOIS DU LUC – Fiche 02 : Seconde maison du directeur

Très bon état de conservation tant intérieur qu’extérieur.
Propriété ayant gardé son intégrité y compris dans les fabriques du parc.

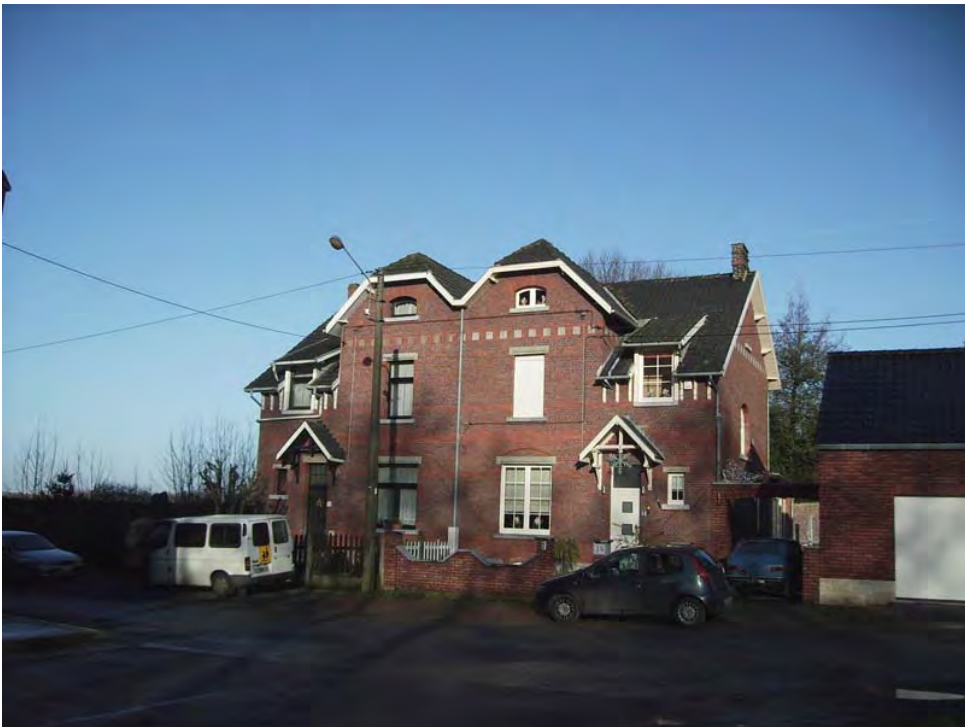
Site du BOIS DU LUC – Fiche 04-01 : Maison des employés

Immeuble de gauche
Bon état de conservation

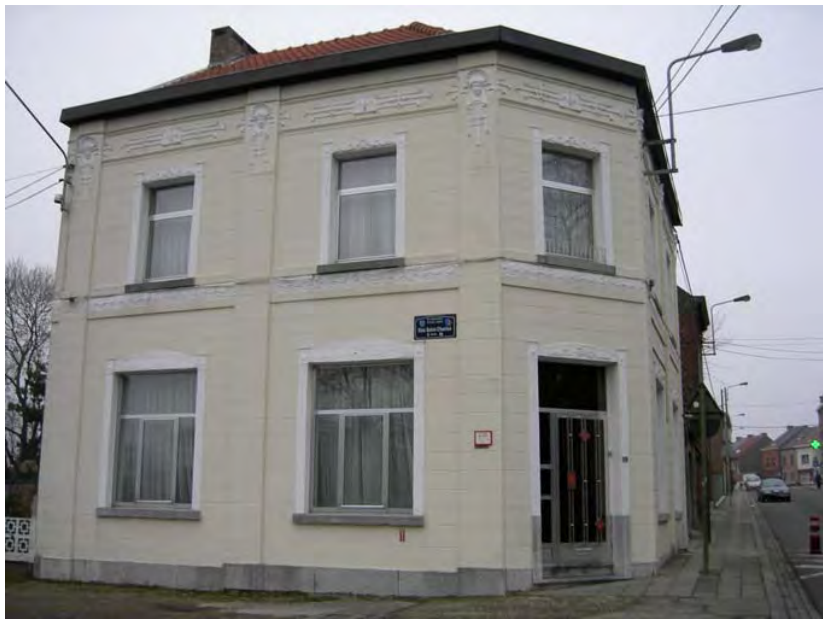
Site du BOIS DU LUC – Fiche 05 : Hôtel

La corniche, en bon état sanitaire, a été simplifiée dans sa planche de face par rapport à ce qui est visible sur les documents anciens.

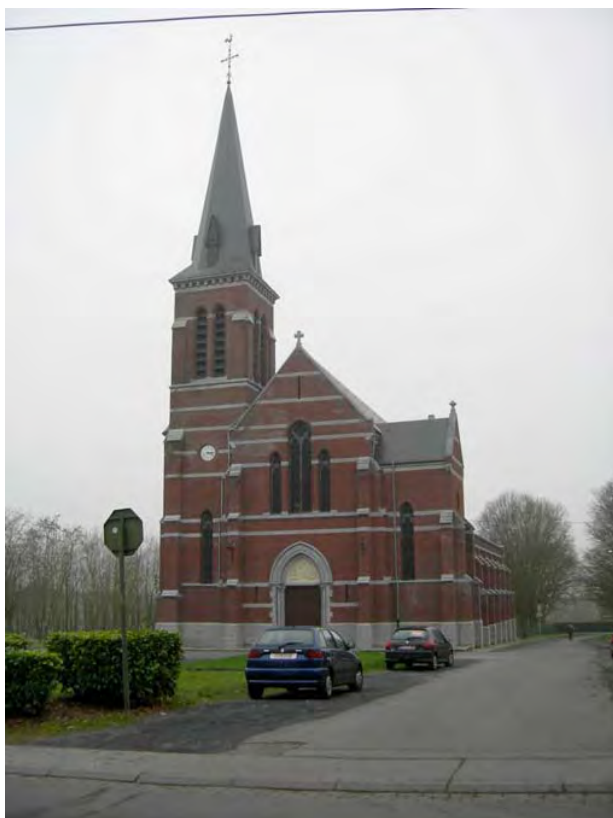
Site du BOIS DU LUC – Fiche 06 : Eglise

L'édifice a fait l'objet de travaux de préservation et d'entretien : doublage des verrières, entretien des toitures, assainissement des maçonneries, ...

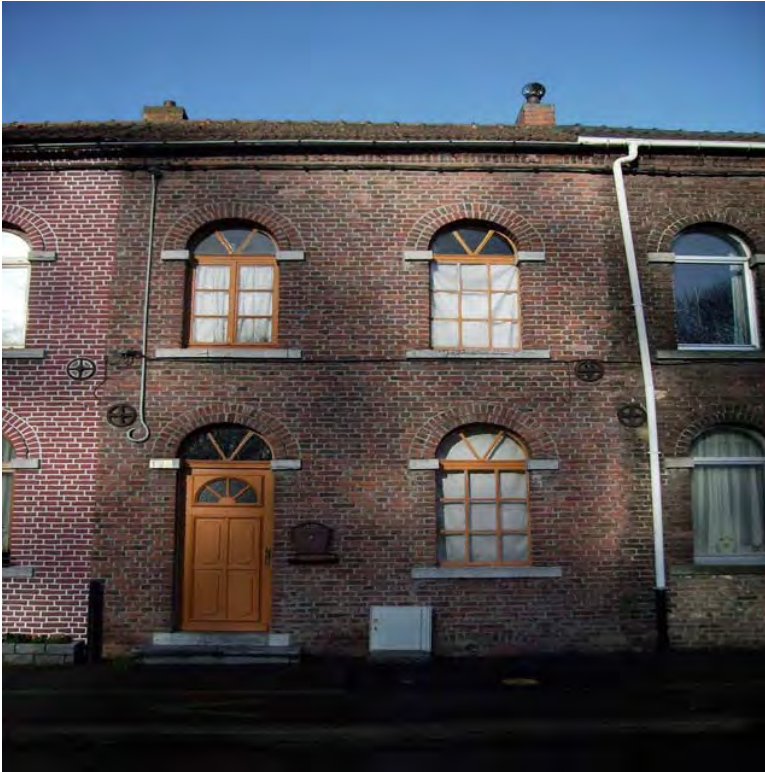
Site du BOIS DU LUC – Fiche 07 -120 : Maisons de la Fosse du Bois

Les menuiseries à l’exception de la porte d’entrée semblent d’origine et sont en bon état de conservation.

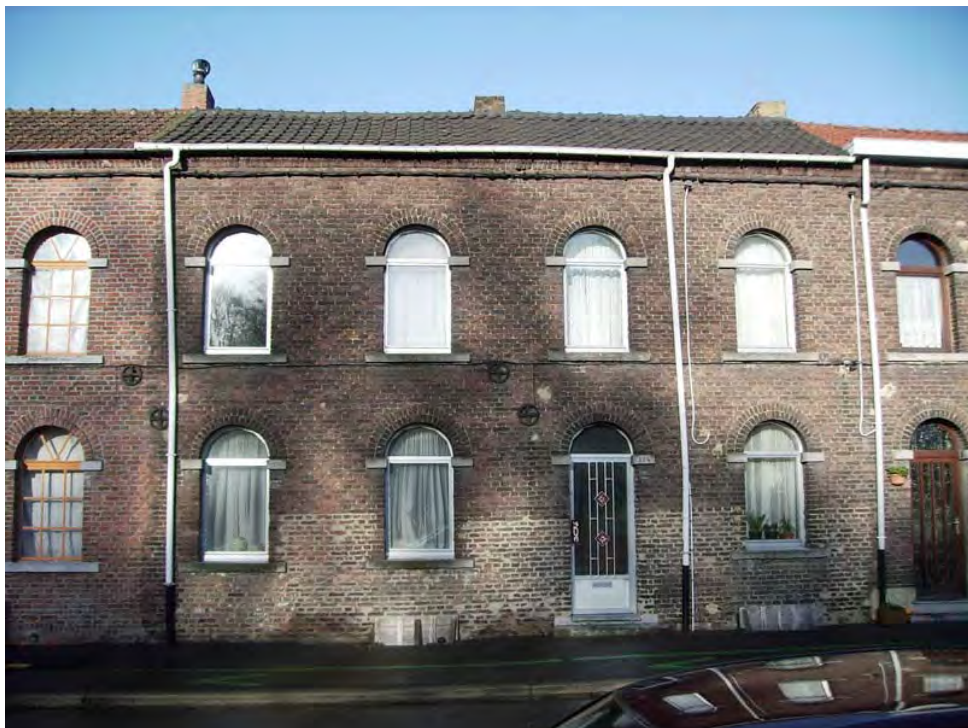
Site du BOIS DU LUC – Fiche 07-122-124 : Maisons de la Fosse du Bois

Immeuble composé de deux unités de logements avec modification de la façade de gauche pour ne maintenir qu'une seule porte d'entrée.
Modification des menuiseries et de la couverture avec renouvellement de la gouttière et des descentes d'eau pluviale. (Interventions réversibles)

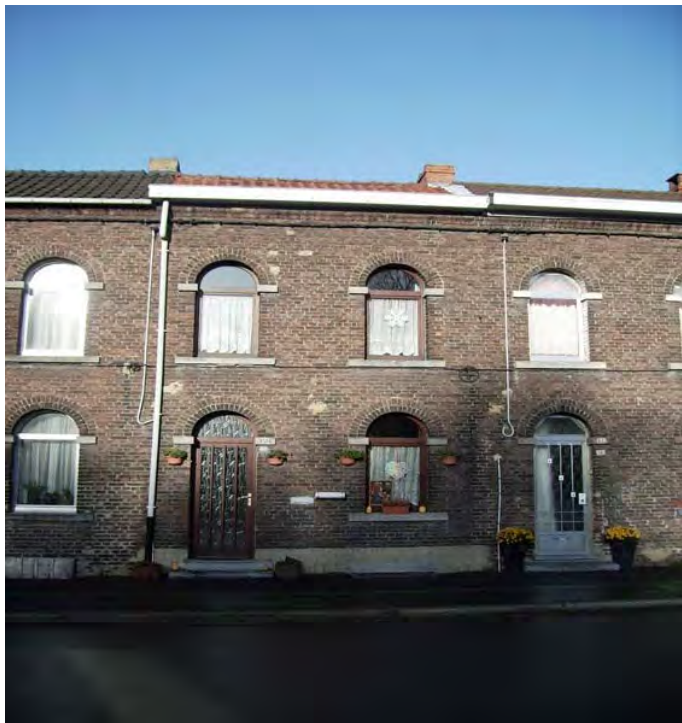
Site du BOIS DU LUC – Fiche 07-126 : Maisons de la Fosse du Bois

Renouvellement de la toiture avec modification de la teinte des tuiles et création d'une corniche saillante.

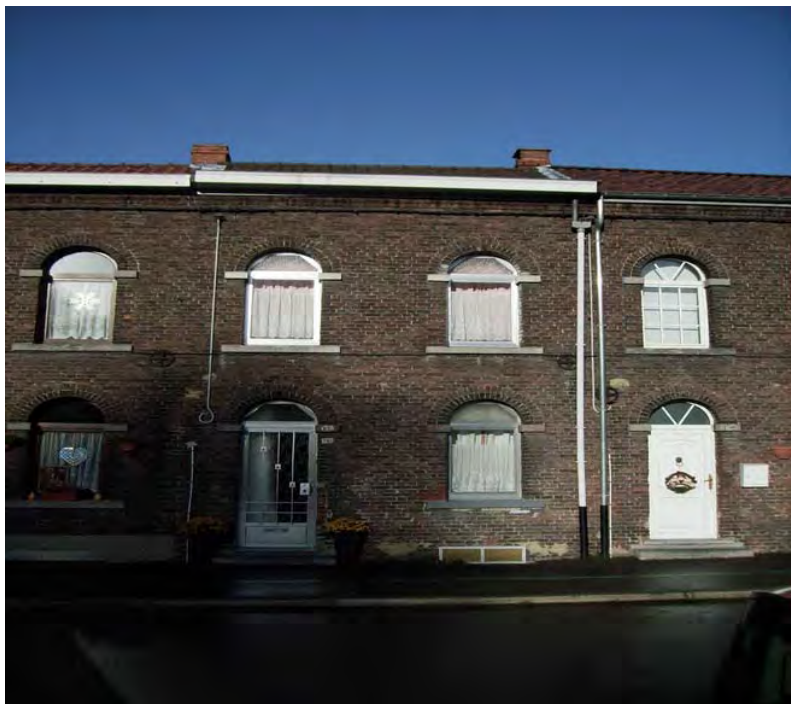
Site du BOIS DU LUC – Fiche 07-128 : Maisons de la Fosse du Bois

Présence d’une menuiserie métallique sans modification des baies.

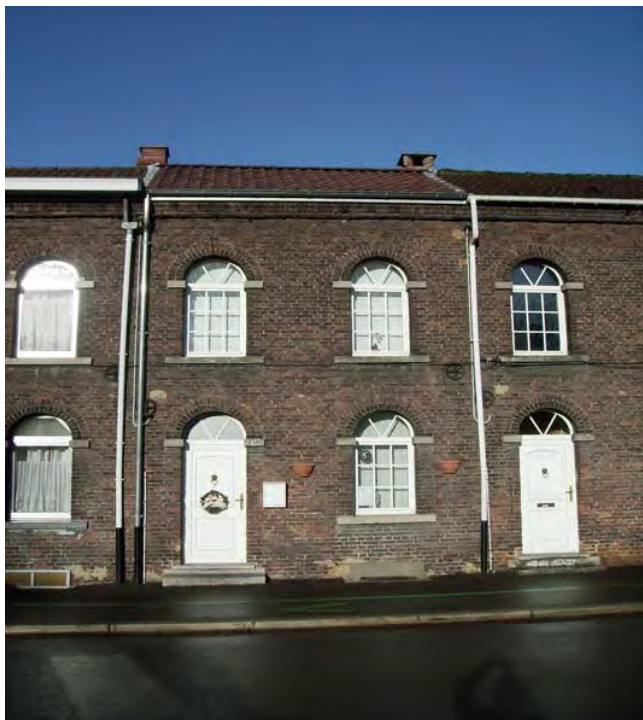
Site du BOIS DU LUC – Fiche 07-130 : Maisons de la Fosse du Bois

Présence d’une menuiserie en PVC de teinte blanche reprenant les divisions des châssis d’origine
Renouvellement de la couverture en tuiles avec modification de la pente et de la teinte du matériau
Bon état d’entretien

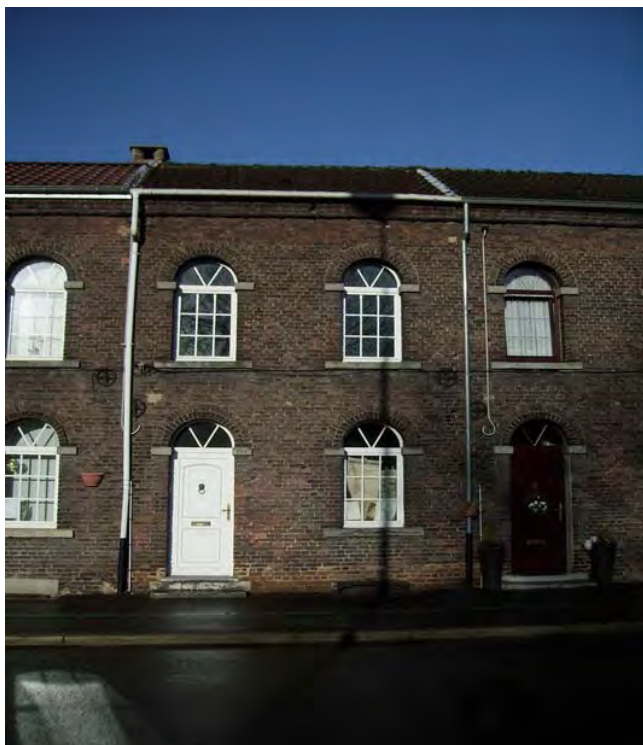
Site du BOIS DU LUC – Fiche 07-132 : Maisons de la Fosse du Bois

Un programme d'entretien et d'amélioration de l'intérieur de la maison est prévu dans le cadre du dit permis.

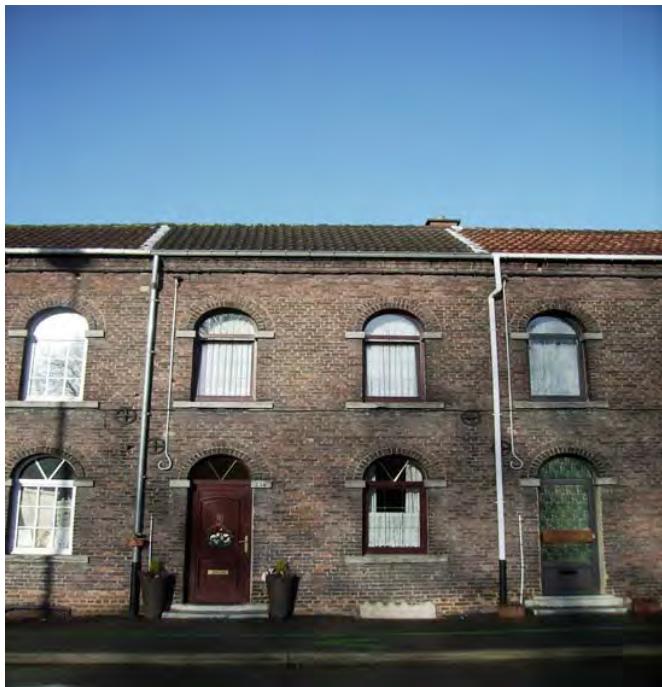
Site du BOIS DU LUC – Fiche 07-134 : Maisons de la Fosse du Bois

Nouveau revêtement de la toiture sans modification de teinte ni de pente. Gouttière et descente en zinc similaire à l’origine
Bon état d’entretien.

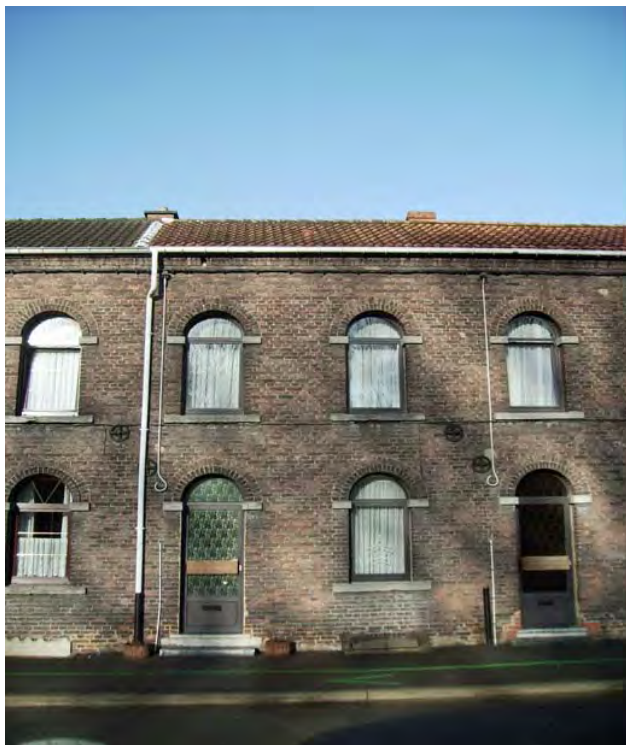
Site du BOIS DU LUC – Fiche 07-136 : Maisons de la Fosse du Bois

Renouvellement de la couverture de toiture avec modification de la teinte du matériau et mise en place d’une gouttière et d’une descente d’eau pluviale en PVC
Menuiseries en aluminium sans modification des maçonneries

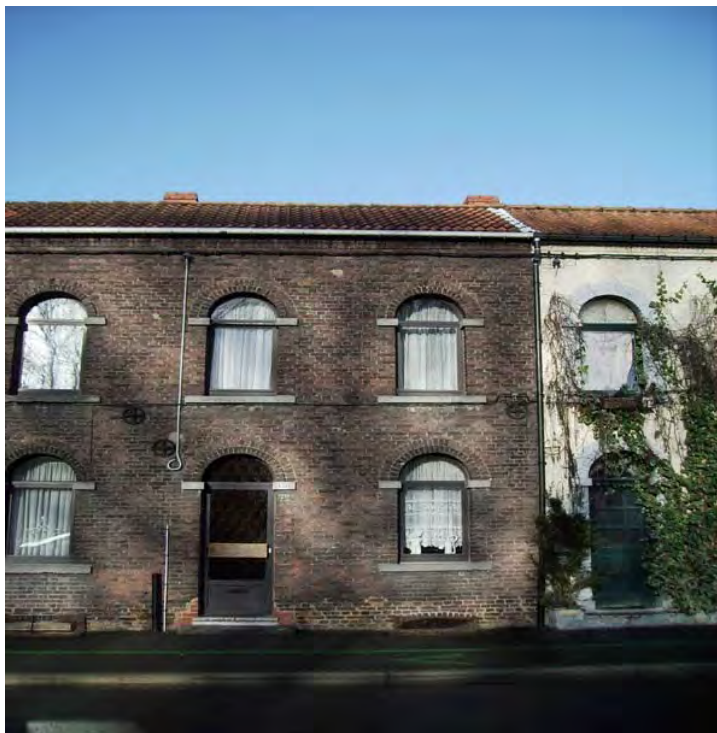
Site du BOIS DU LUC – Fiche 07-138 : Maisons de la Fosse du Bois

Menuiseries en aluminium similaire au n° 136 (intégrité des baies)

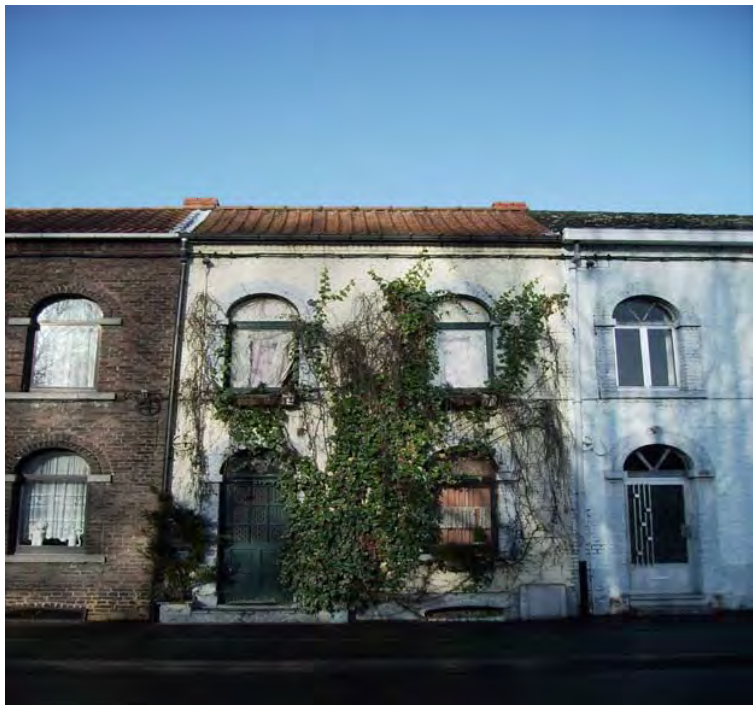
Site du BOIS DU LUC – Fiche 07-140 : Maisons de la Fosse du Bois

Présence d’un soubassement et d’un seuil rapporté en enduit imitation fausse pierre présentant un vétusté importante
Nouvelle couverture en tuile avec modification de la teinte des tuiles mais préservation de la pente et du réseau d’eau pluviale
Façade peinte (deux tons) et végétalisée

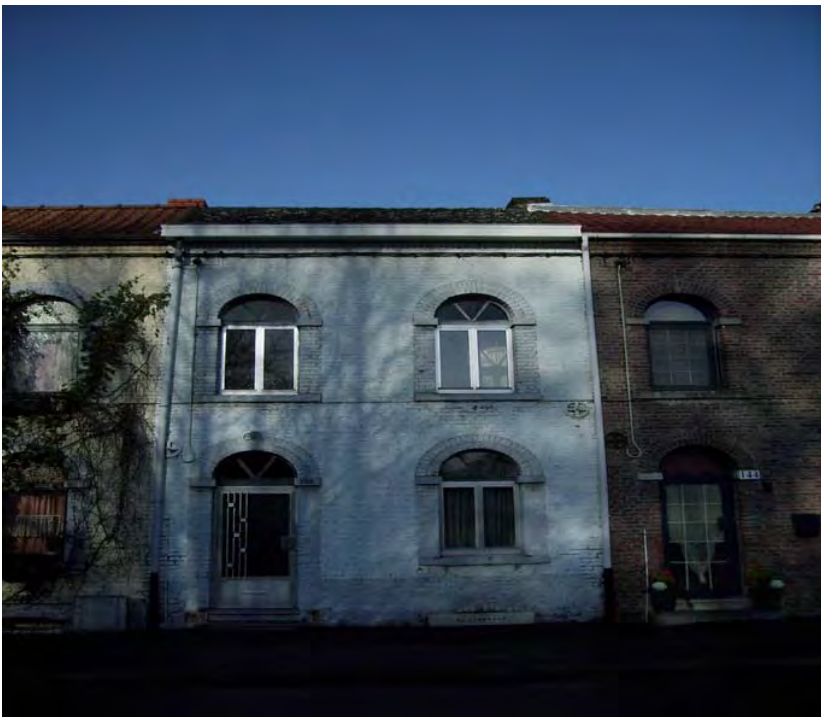
Site du BOIS DU LUC – Fiche 07-142 : Maisons de la Fosse du Bois

Façade peinte (deux tons) avec altérations au droit des descentes d’eau pluviale.
Présence d’une corniche saillante
Menuiseries en aluminium avec tentative de restitution des divisions d’origine.

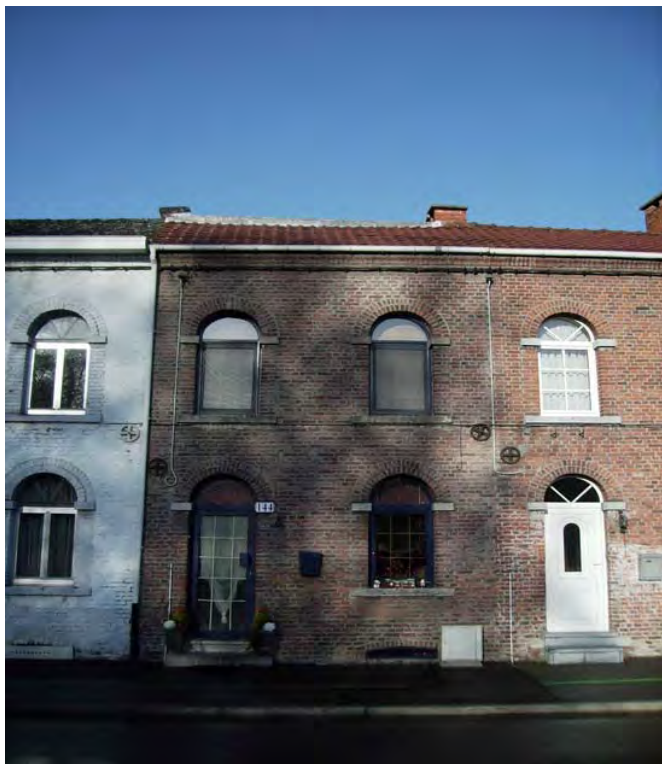
Site du BOIS DU LUC – Fiche 07-144 : Maisons de la Fosse du Bois

L’intégrité des maçonneries a été préservé lors de ces travaux.
