PRÉSENTATION GÉNÉRALE

RÉGION WALLONNE
BELGIQUE

La Belgique propose d'inscrire sur la liste du patrimoine mondial quatre sites historiques liés à l'exploitation du charbon : Grand-Hornu, Bois-du-Luc et Bois du Cazier en Province de Hainaut ; Blegny-Mine en Province de Liège. Ces quatre sites, tributaires des mêmes conditions géologiques, couvrent la même tranche chronologique et se complètent thématiquement de manière à former un véritable polyptyque.

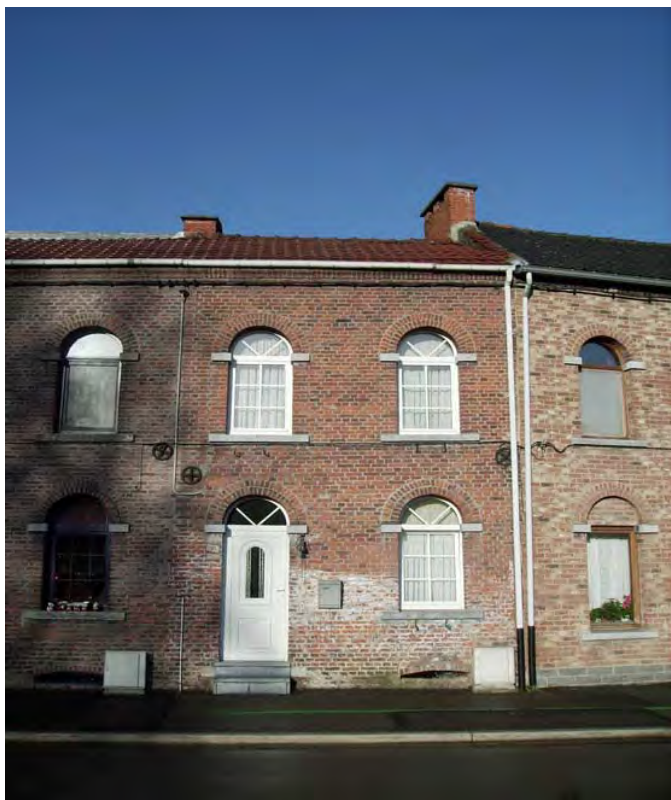
Site du BOIS DU LUC – Fiche 07-146 : Maisons de la Fosse du Bois

Menuiseries en PVC de teinte blanche avec un tentative de restitution des divisions d’origine
Modification de la couverture de toiture (changement de teinte des tuiles)

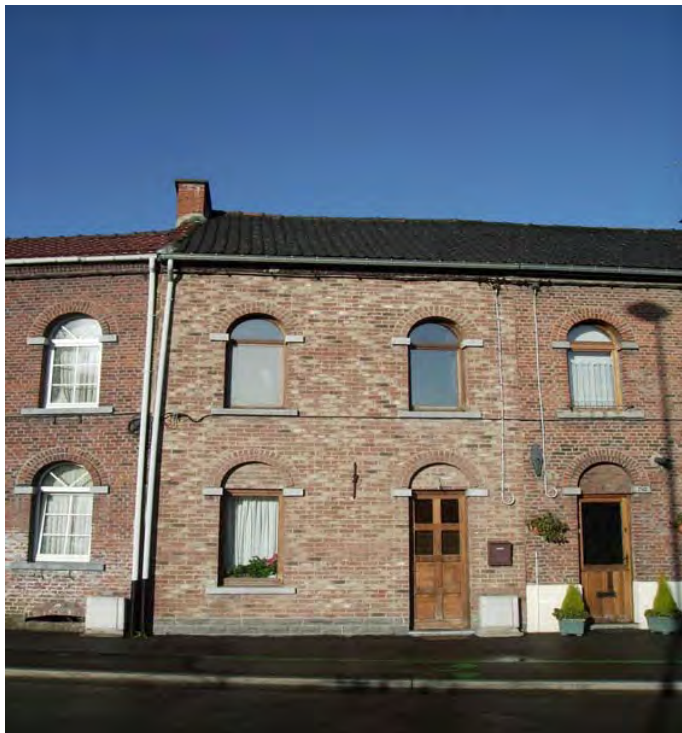
Site du BOIS DU LUC – Fiche 07-148 : Maisons de la Fosse du Bois

Bon état d’entretien mais altération de la bâtisse d’origine.

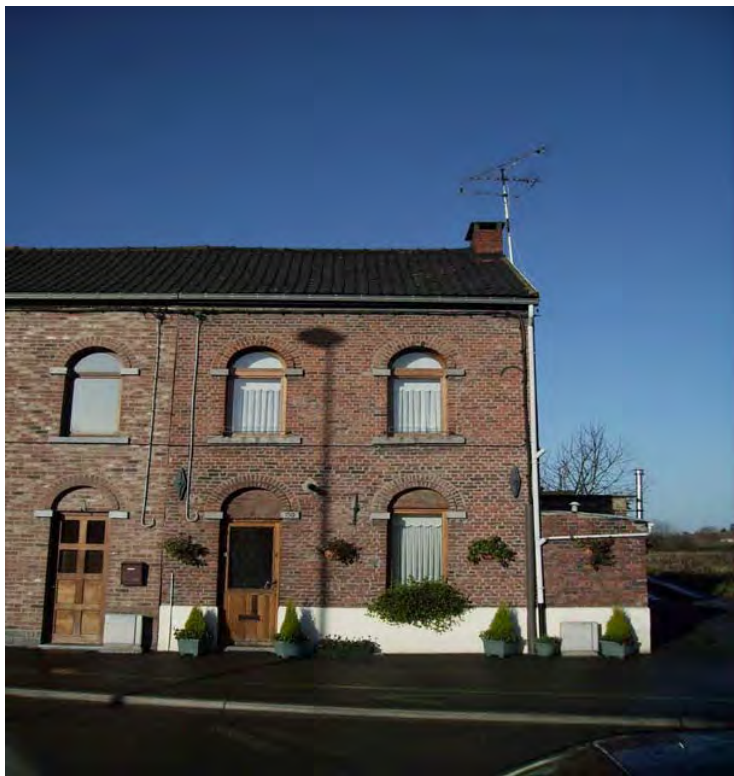
Site du BOIS DU LUC – Fiche 07-150 : Maisons de la Fosse du Bois

Présence d’annexes ayant justifié de la mise en place d’un soubassement en enduit.

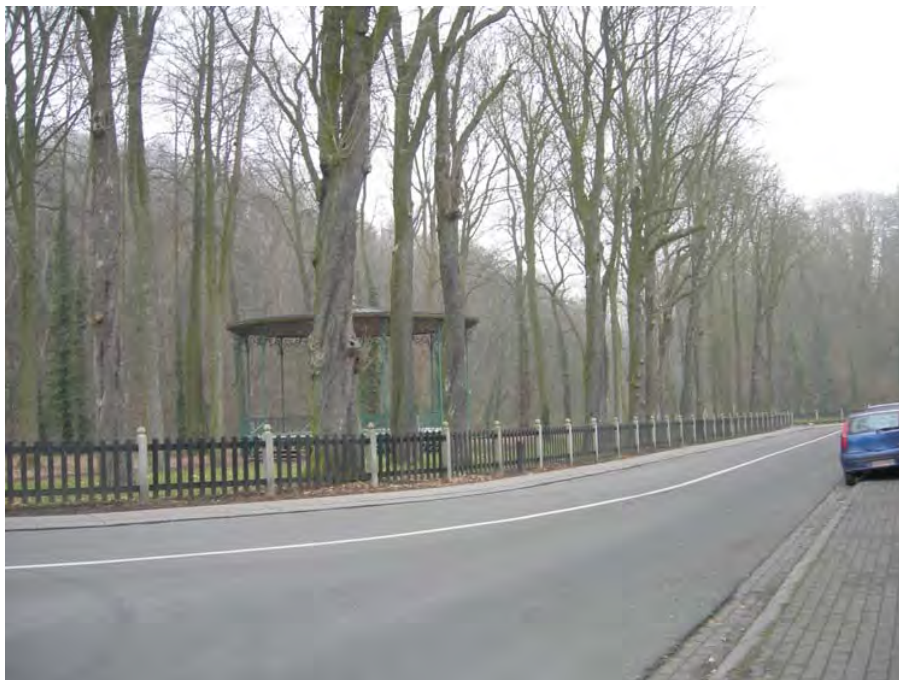
Site du BOIS DU LUC – Fiche 09 : Parc du Quinconce

Clôture le long de la rue Sainte-Barbe endommagée : à réparer.(6 mois)

Petit espace vert organisé autour du Kiosque avec une entrée unique le long de la rue du Quinconce.
Les plantations – arbres de haute futaie- en bon état d'entretien sont disposées de part et d'autre, en double alignement, de l'allé en gravier menant au kiosque
Aux abords du terril, l'alignement se fait unique à la limite entre le sol engazonné et le terril.
Le kiosque est en bon état d'entretien.

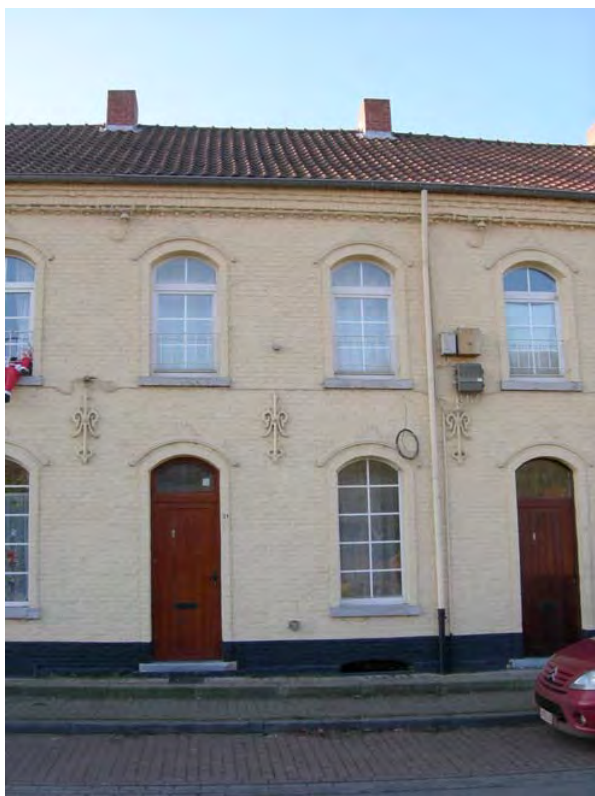
Site du BOIS DU LUC – Fiche 11.01 : Les carrés – Rue de Bois du Luc

Bon état d'entretien

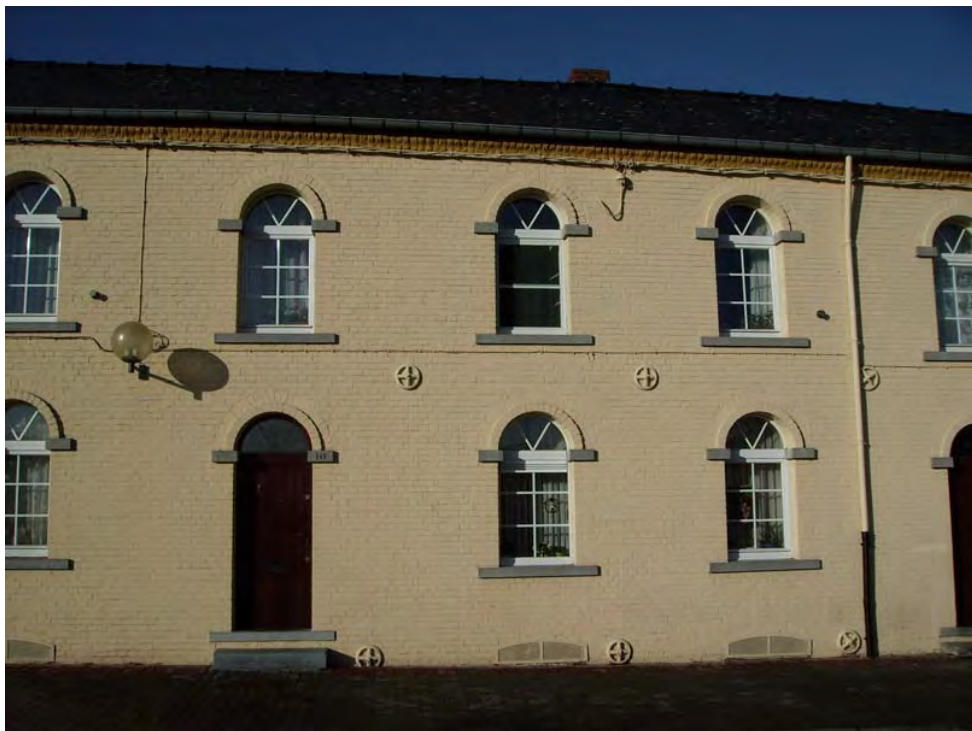
Site du BOIS DU LUC – Fiche 11.03 : Les carrés – Rue Sainte Barbe

Bon état d'entretien

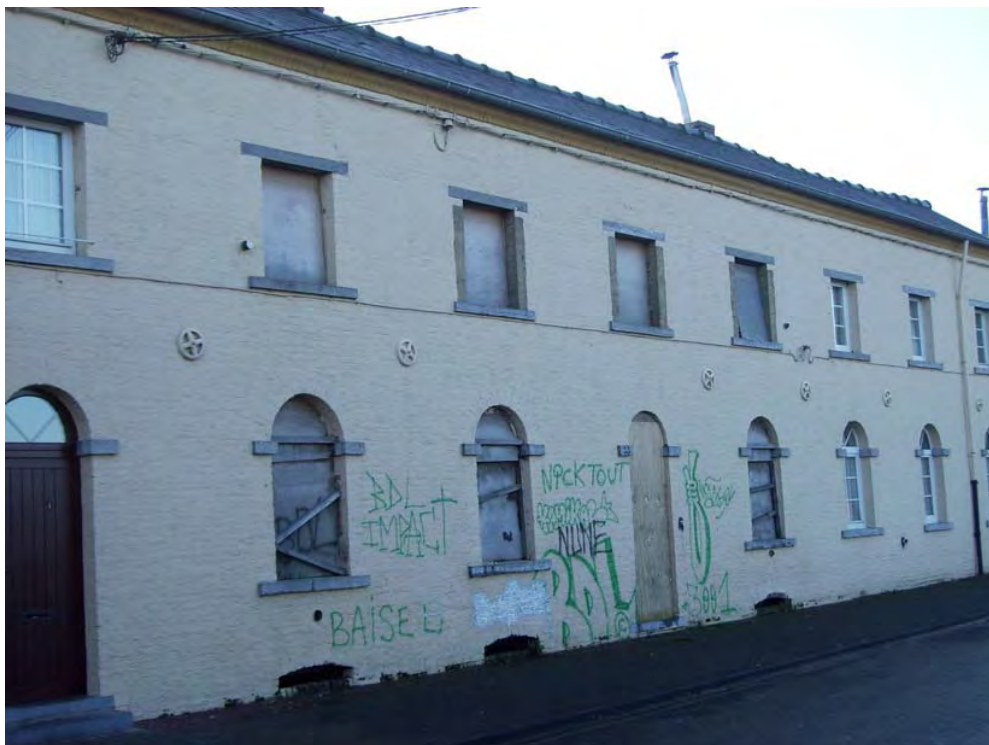
Site du BOIS DU LUC – Fiche 11.04 : Les carrés – Rue de la Glacière

Bon état d'entretien des immeubles occupés. La photo montre un immeuble actuellement vacant et donc victime de dégradations malgré les mesures de protection (panneaux)

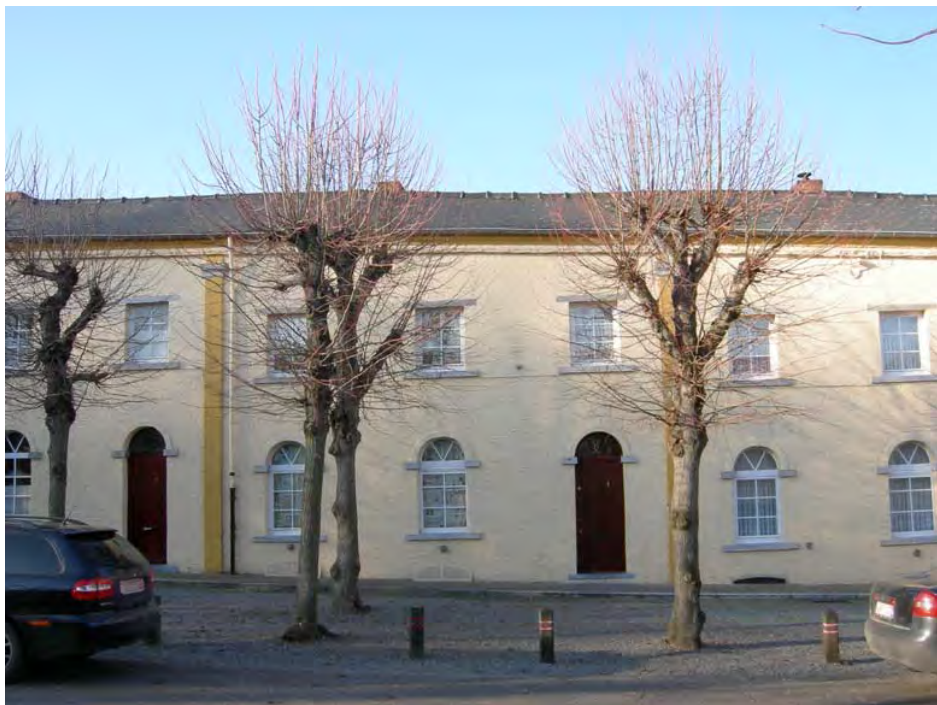
Site du BOIS DU LUC – Fiche 11.05 : Les carrés – Rue du Midi

Bon état d'entretien

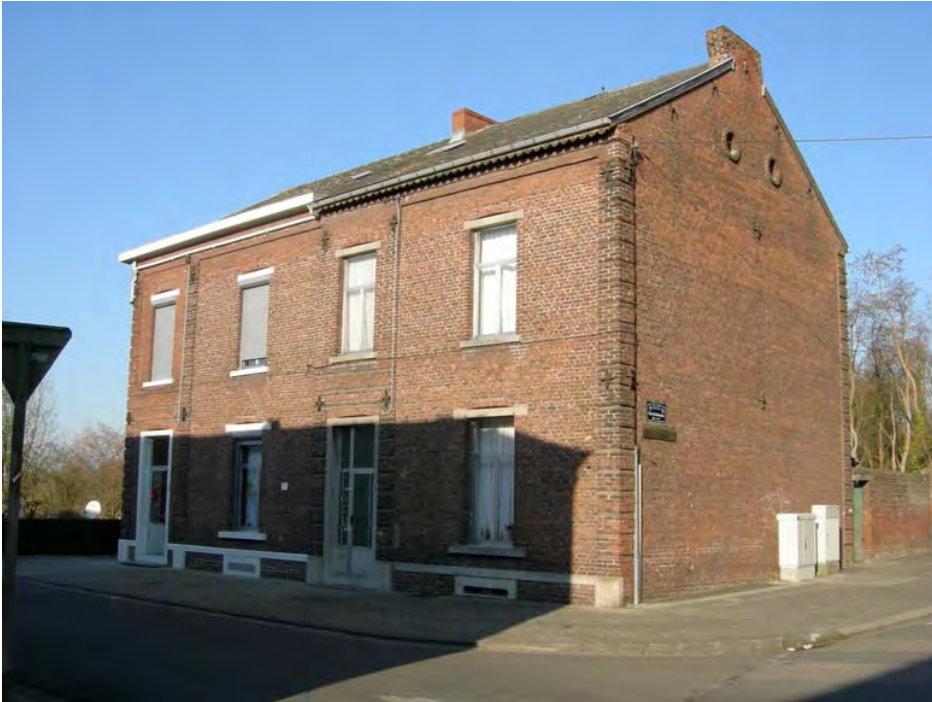
Prise de vue n° 4703 du : 27/12/2008

Actuellement immeubles d'habitation en bon état d'entretien
Le bâtiment de droite a conservé les menuiseries de toiture d'origine
A l'exception des menuiseries en aluminium aucune altération des immeubles n'est à relever

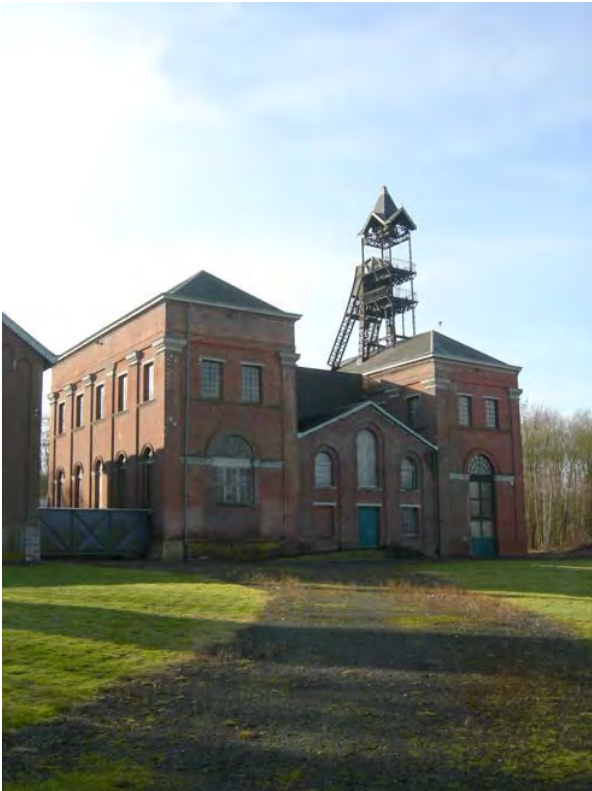
Prise de vue n° 5110 du : 15/01/2009

Partie des bâtiments industriels intégrée au circuit de visite du charbonnage et ayant fait l'objet de travaux de rénovation.
Etat d'entretien moyen à bon

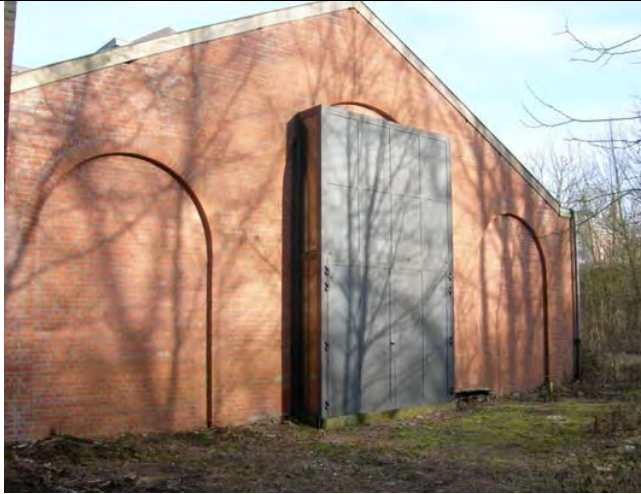
intervention contemporaine établie dans le cadre de l'aménagement muséale

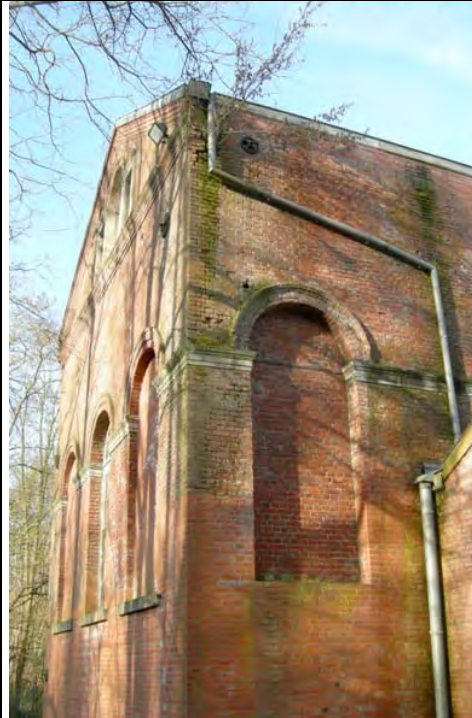
problème de gestion des eaux de pluie
intervention à prévoir

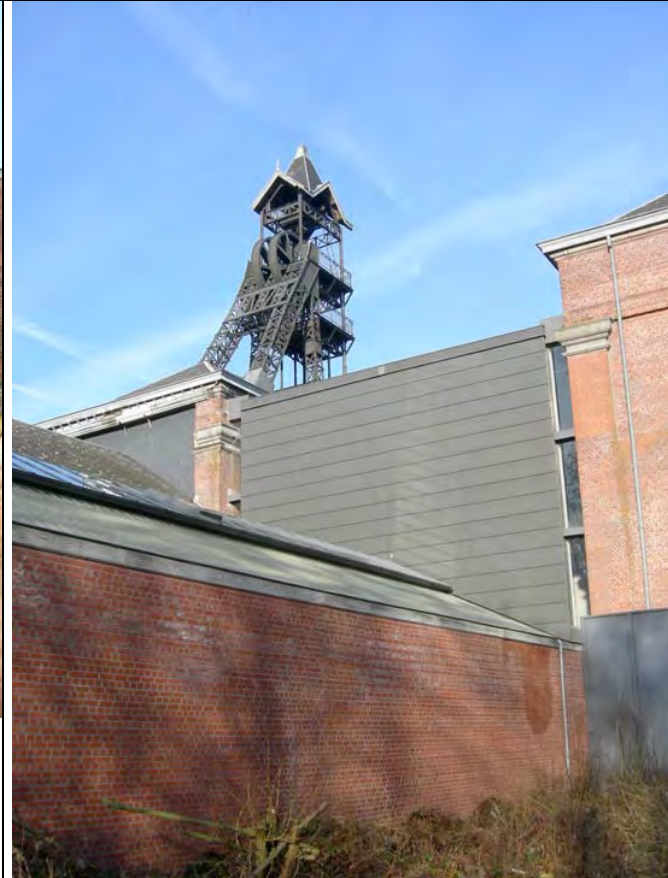
intervention contemporaine établie dans le cadre de l'aménagement muséale

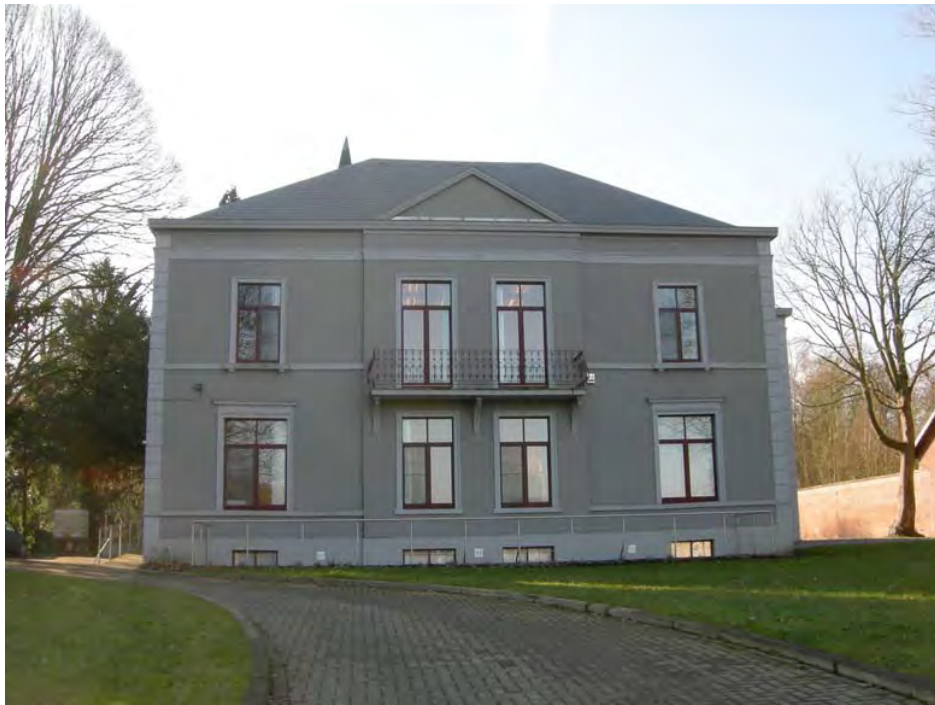
Prise de vue n° 5028 du : 15/01/2009

Immeuble réaffecté après rénovation complète en « maison sociale » pour le CPAS de la Louvière.
Très bon état d'entretien y compris pour le parc aux alentours.

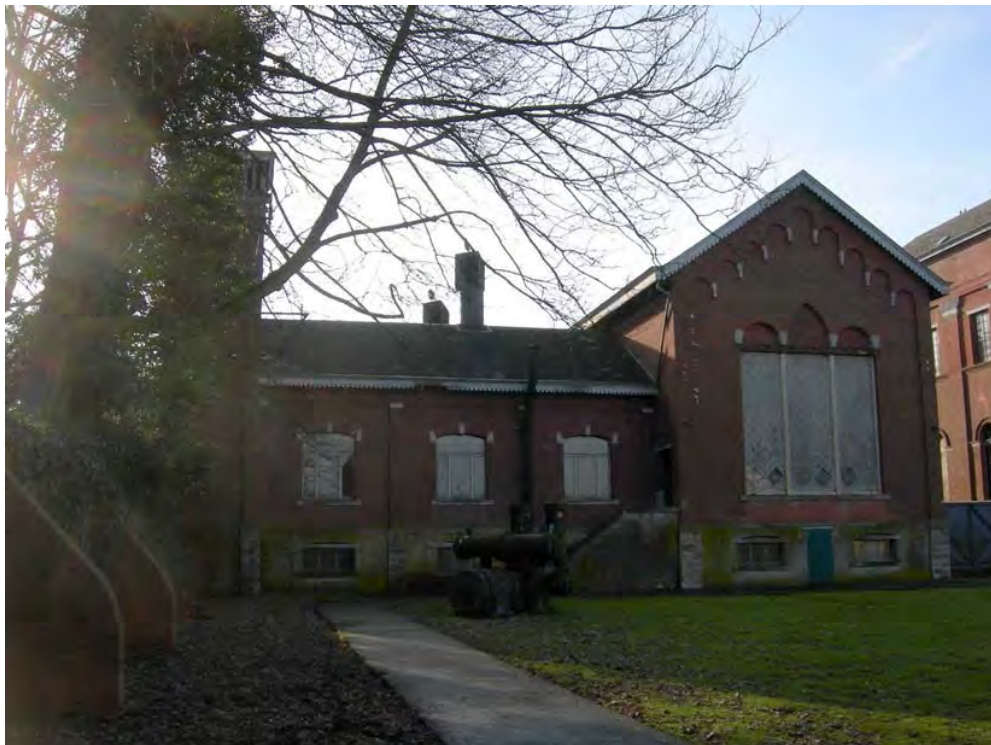
Prise de vue n° 5113 du : 15/01/2009

Partie des bâtiments industriels intégrée au circuit de visite du charbonnage et ayant fait l'objet de travaux de rénovation.
Etat d'entretien moyen à bon

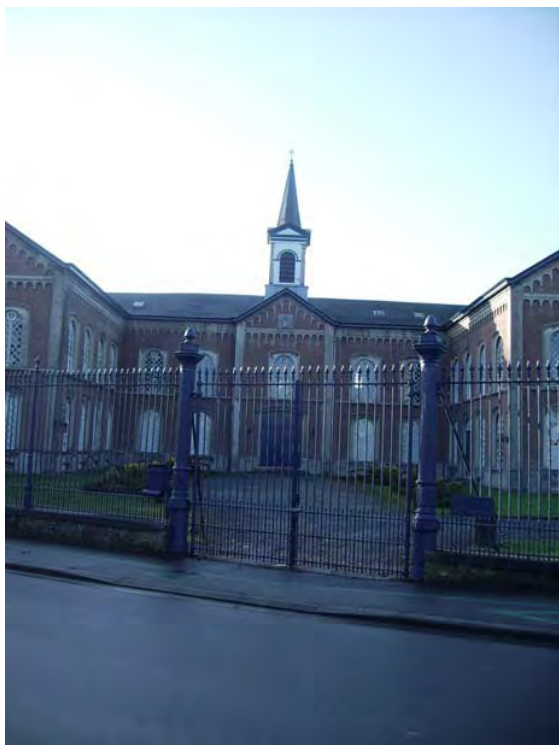
Prise de vue n° 0022 du : 19/12/2008

Immeuble conservé dans son intégrité et réaffecté par les services communaux.
Etat d’entretien moyen à bon.

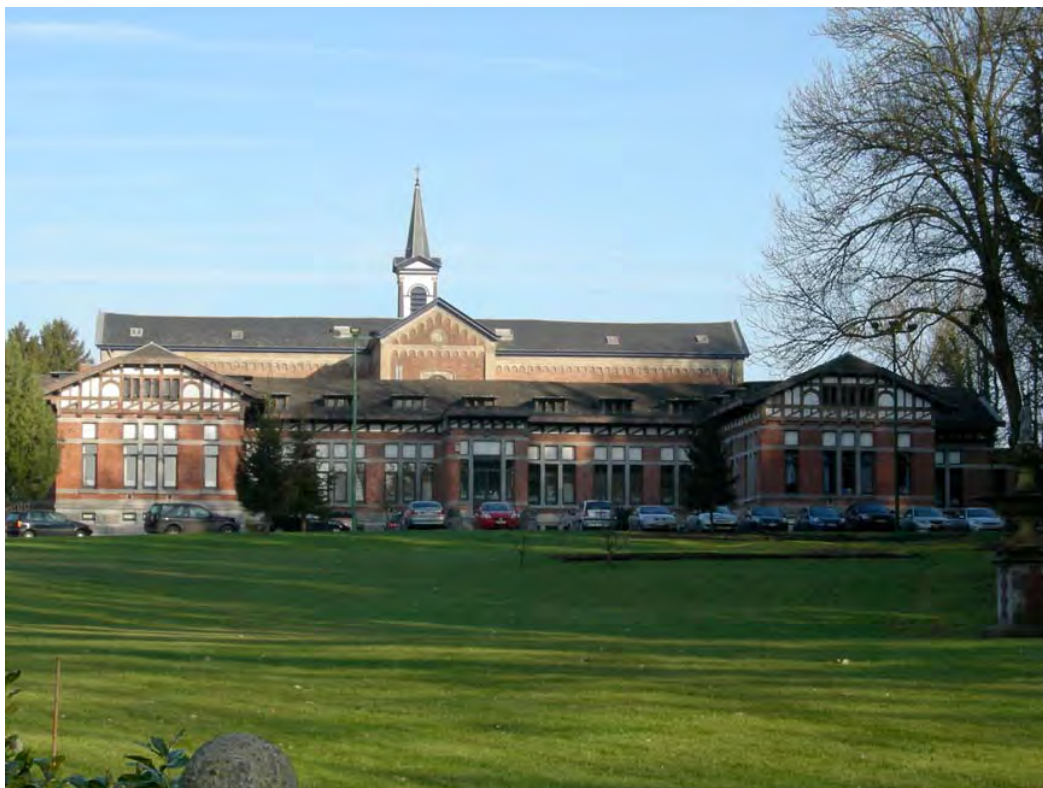
Prise de vue n° 5058 du : 15/01/2009

Ancien hôpital établi dans le cadre de l'aménagement de la cité ouvrière et aujourd'hui réaffecté pour personnes déficientes.
Plusieurs extensions ont été réalisées au cours du temps sans altérer la qualité architecturale du bâtiment d'origine.
Bon état d'entretien du bâtiment et de ses abords.

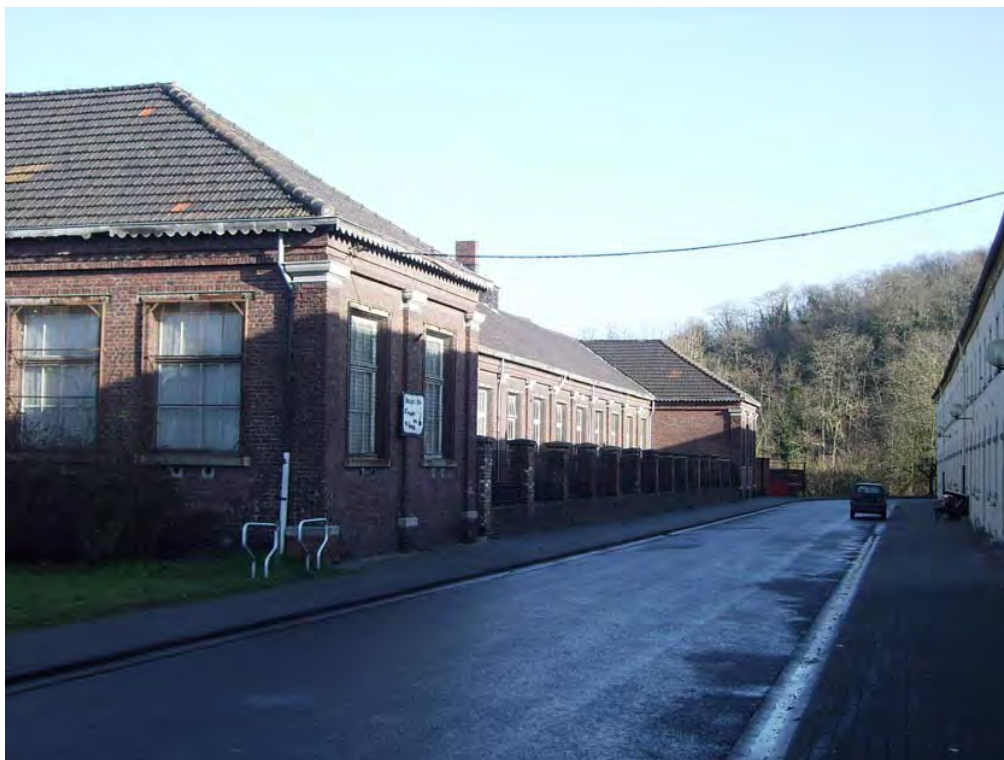
Prise de vue n° 0089 du : 19/12/2008

Ancienne école des garçons conservée dans sa volumétrie et ses matériaux d'origine
Actuellement réaffectée en Musée de la Mine avec locaux de mise en situation et de stockage
Etat d'entretien moyen.

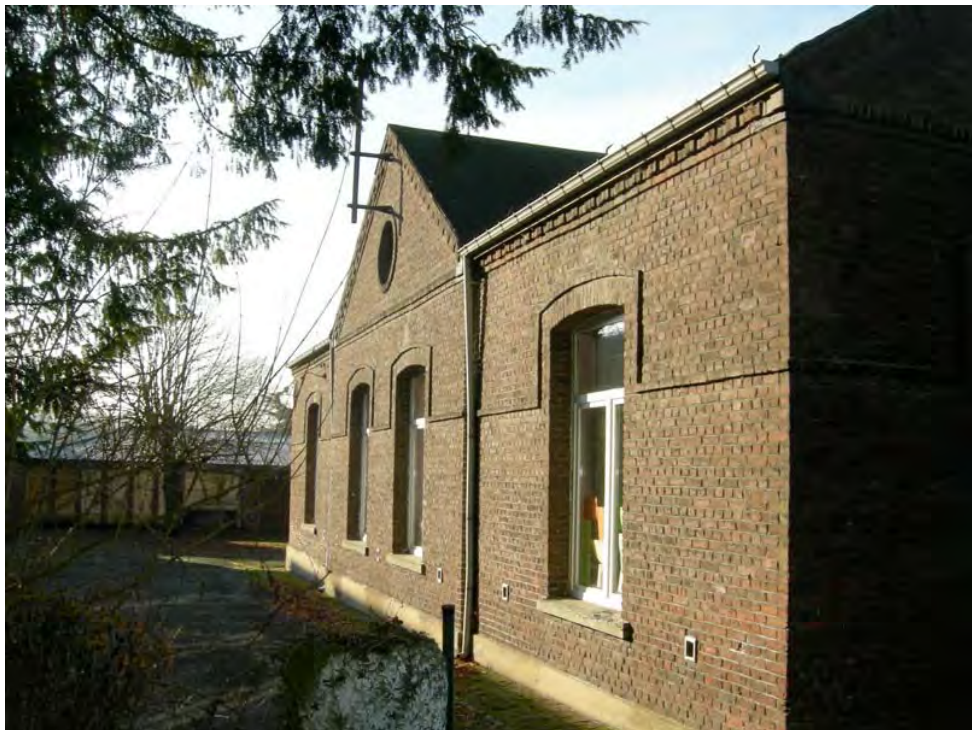
Prise de vue n° 5084 du : 15/01/2009

Les locaux dévolus au patronage sont en état d'entretien moyen à mauvais.

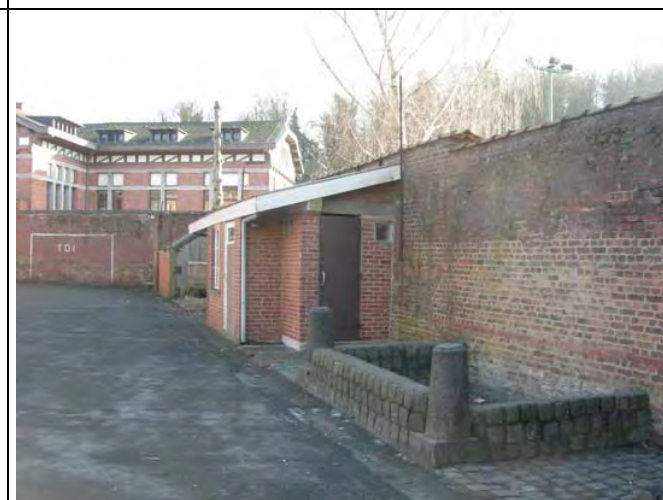
locaux du patronage

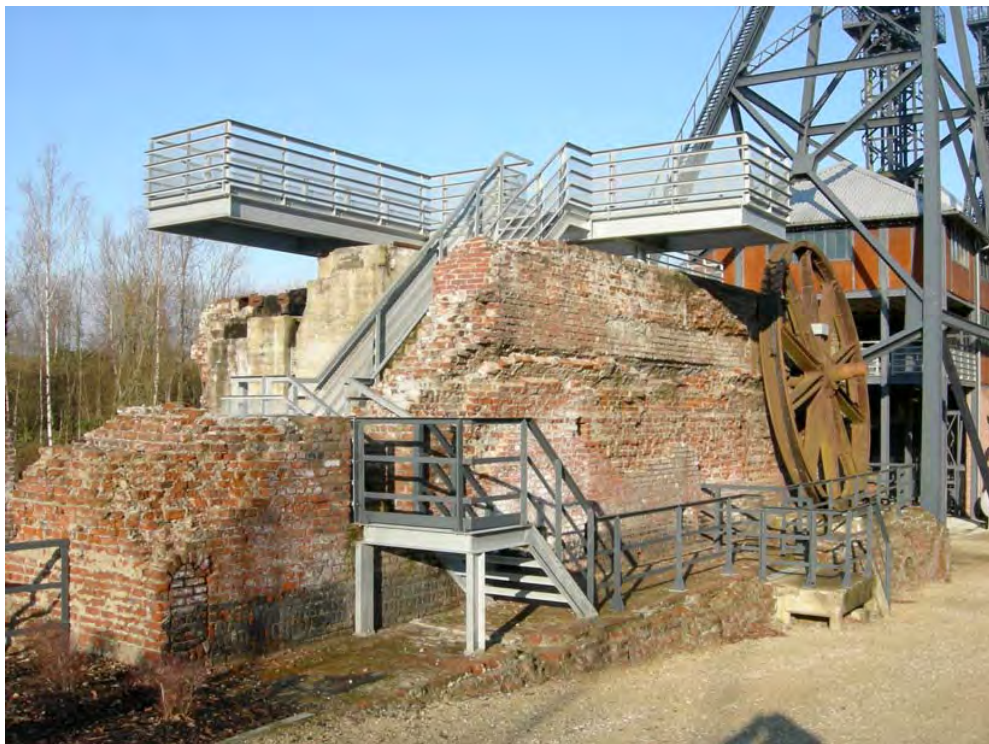
Site du BOIS DU CAZIER – Fiche 09 : Vestiges de la machine du puits d'extraction

Soubassement d'un bâtiment lié à l'exploitation industrielle et intégré au circuit de visites.
Maçonnerie à l'état de ruine (sans problème de stabilité) avec une structure contemporaine rapportée permettant un accès à la partie supérieure de l'édifice (point de vue sur le site).

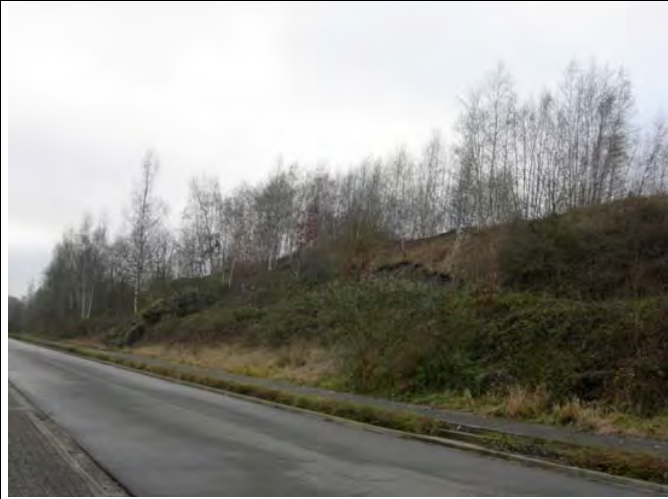
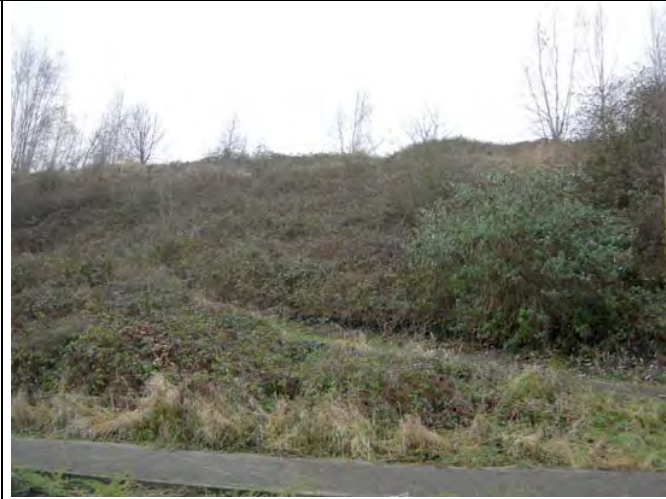
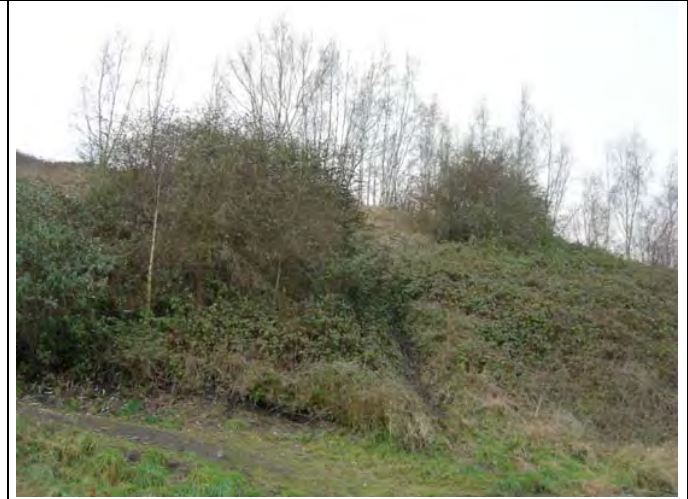
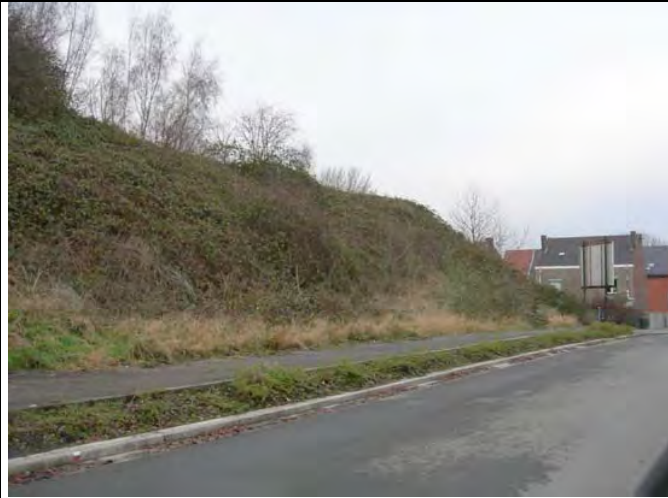
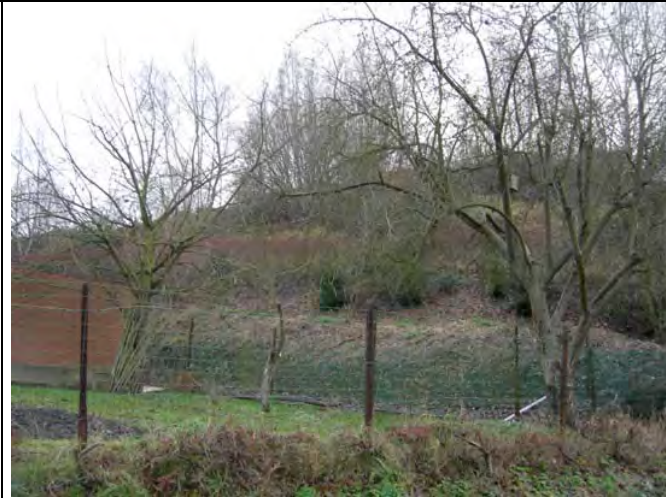
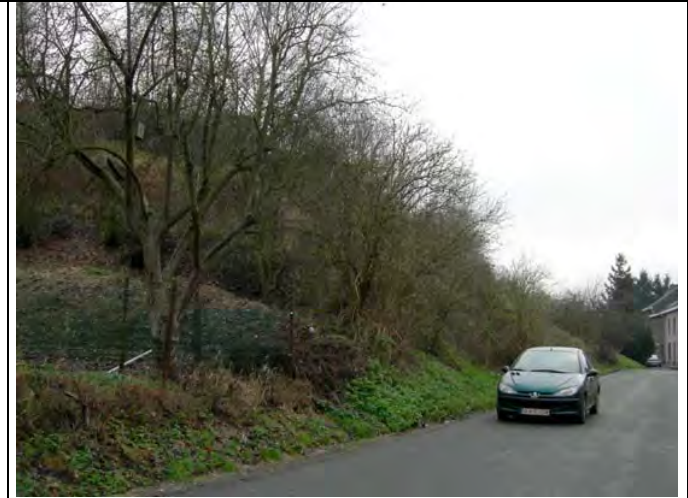
Site du BOIS DU CAZIER Vues de l'extérieur sur le terril St Charles n°1-I

Remarques : vues sur le terril saint Charles n°1

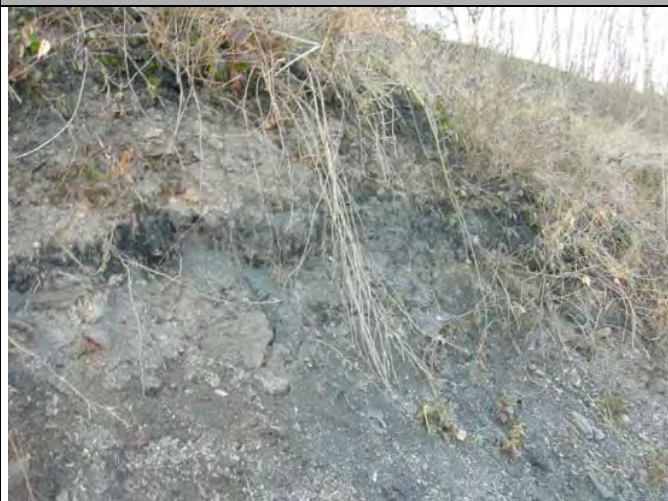
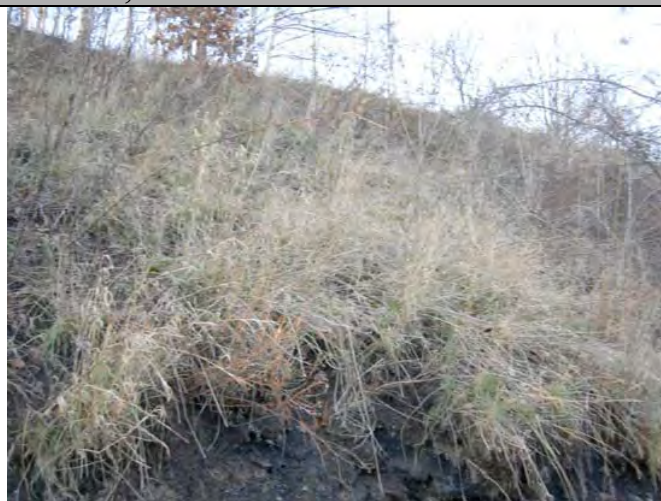
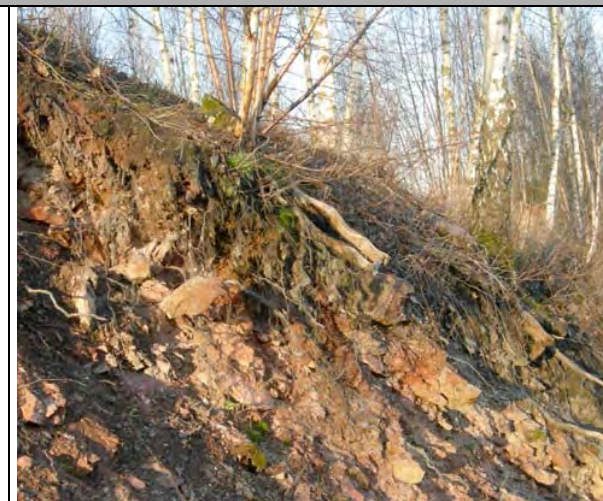
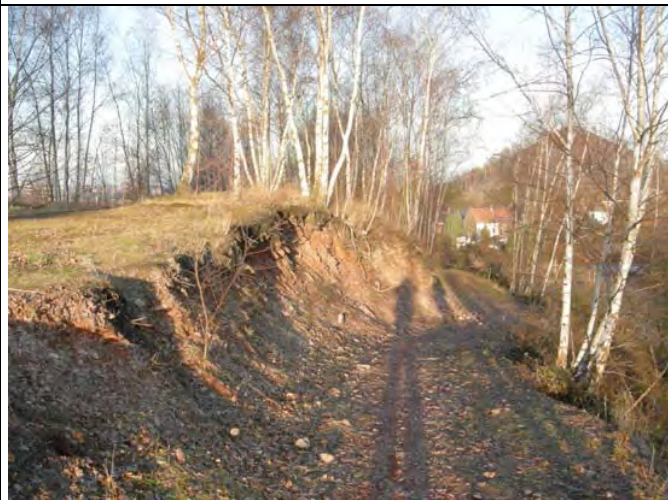
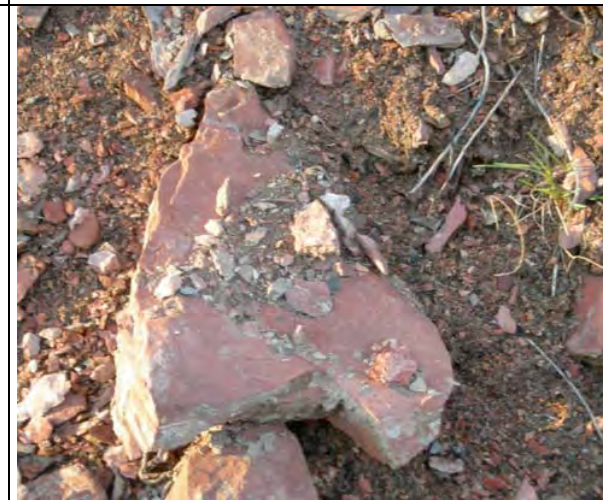
Site du BOIS DU CAZIER – Vues des affaissements, de l'érosion ou des affleurements de racines sur terril St Charles n°1

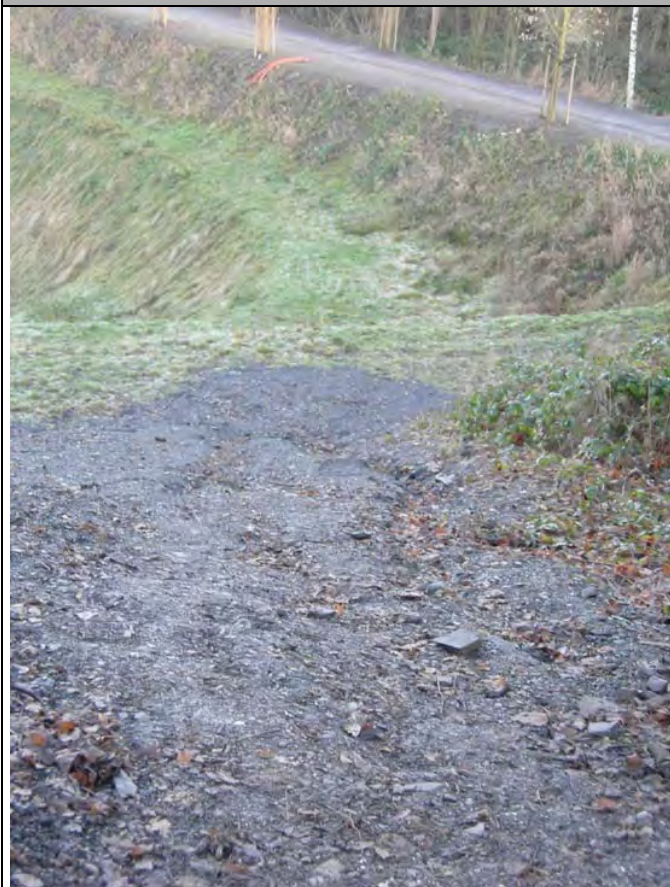
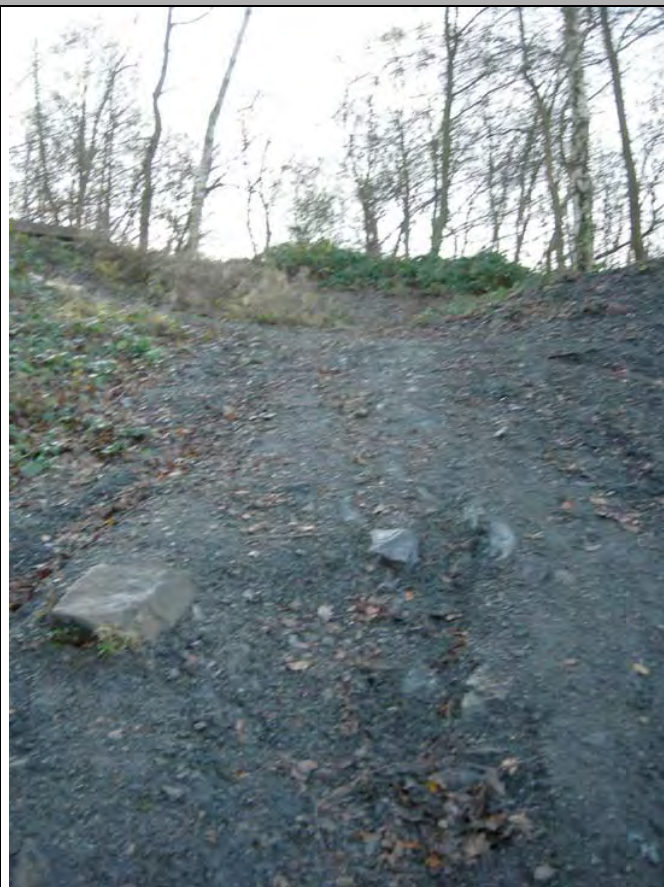
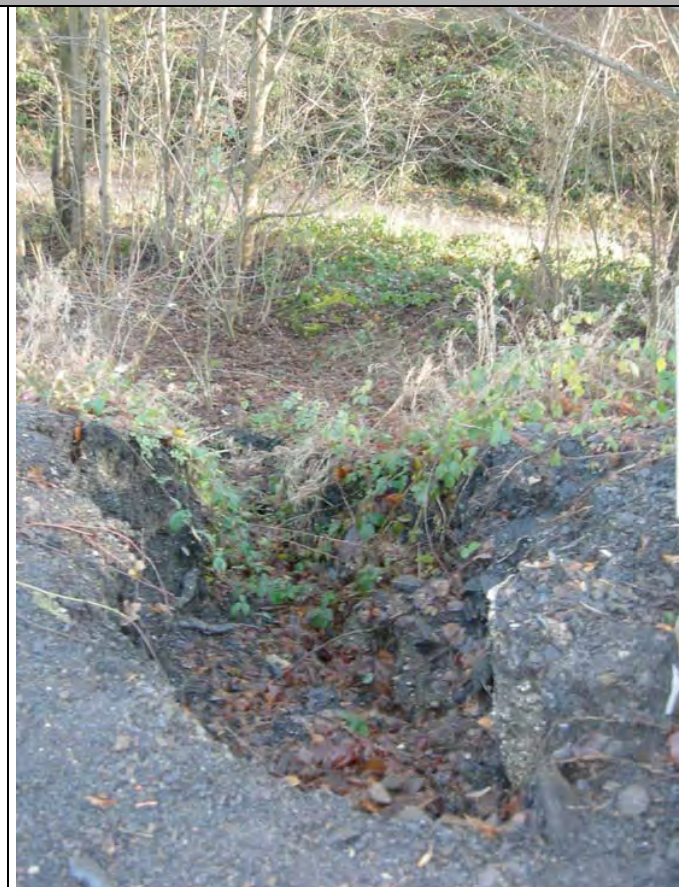
Site du BOIS DU CAZIER – Vues de l'érosion et des affaissement sur le teruil St Charles n°2 I

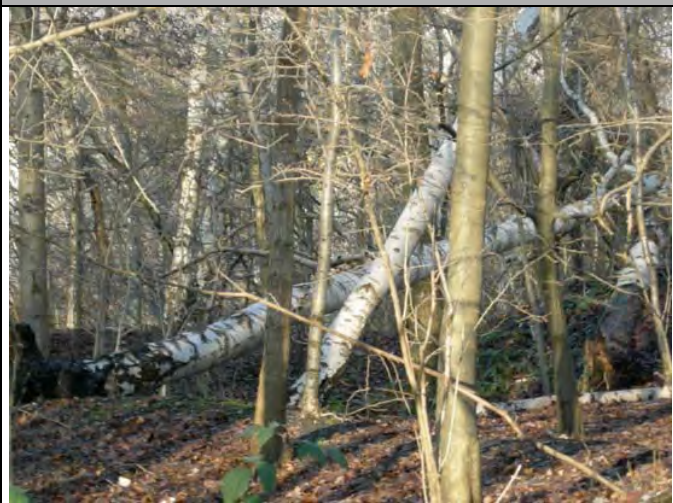
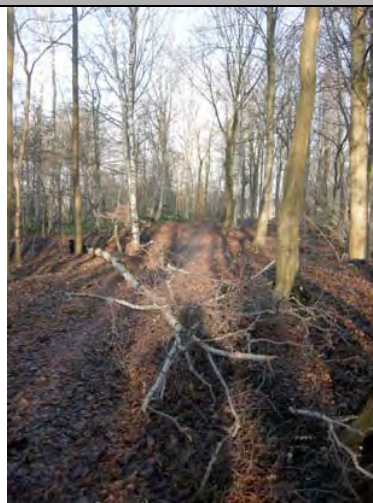
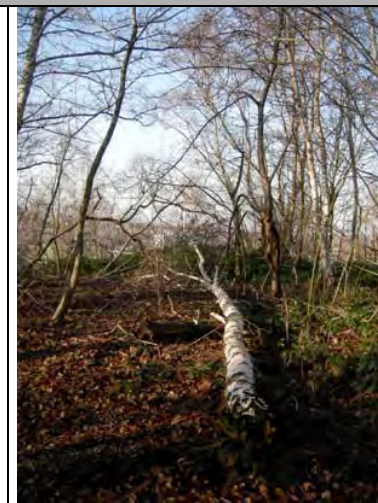
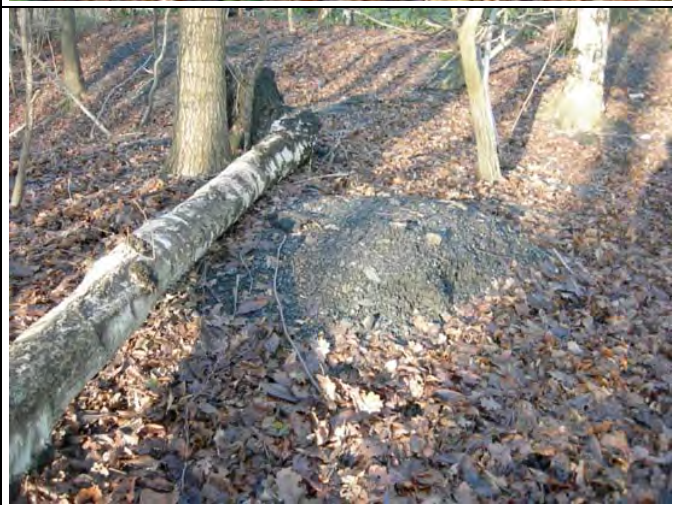
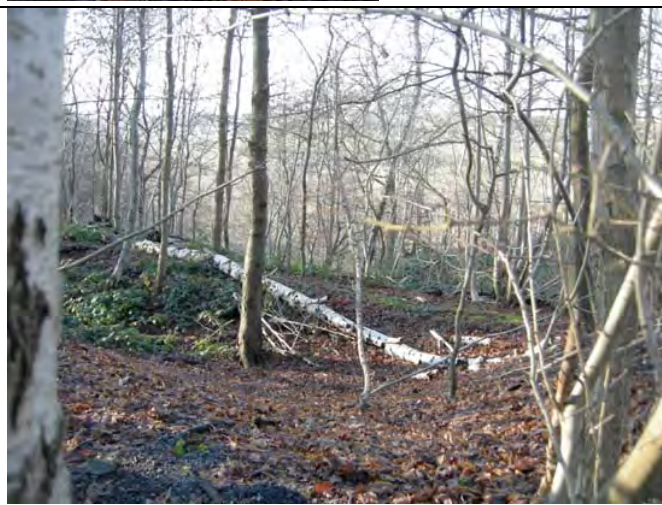
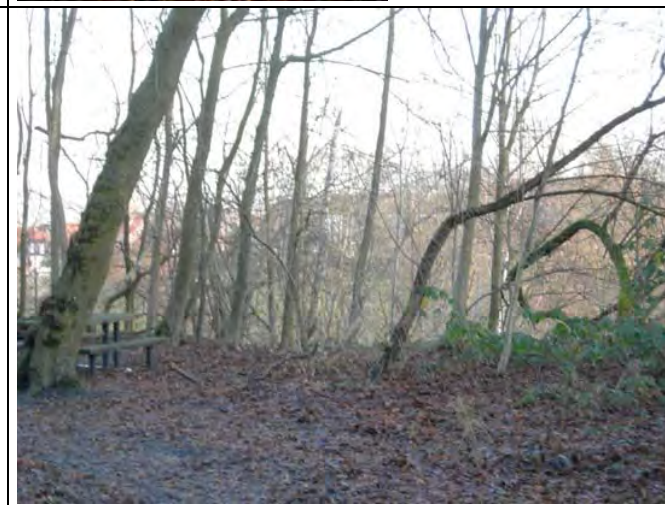
Site du BOIS DU CAZIER – Vues du chablis sur le terri St Charles n°2

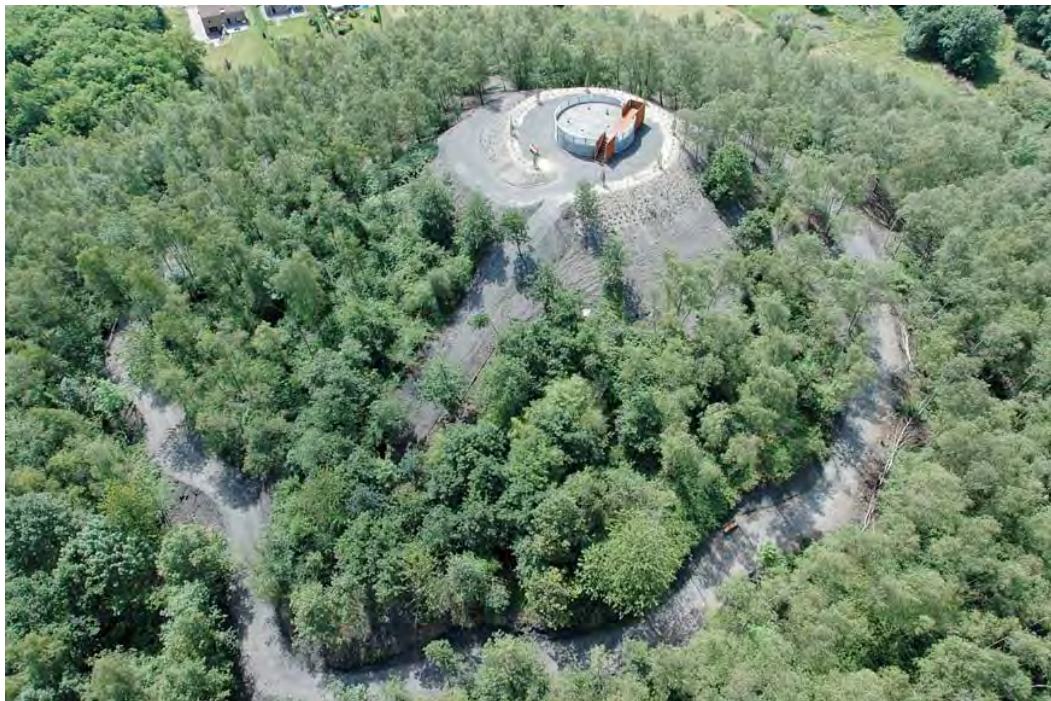
Site du BOIS DU CAZIER – Fiche 14-3 : Terril n°3

Remarques : vue sur le terril n° 3

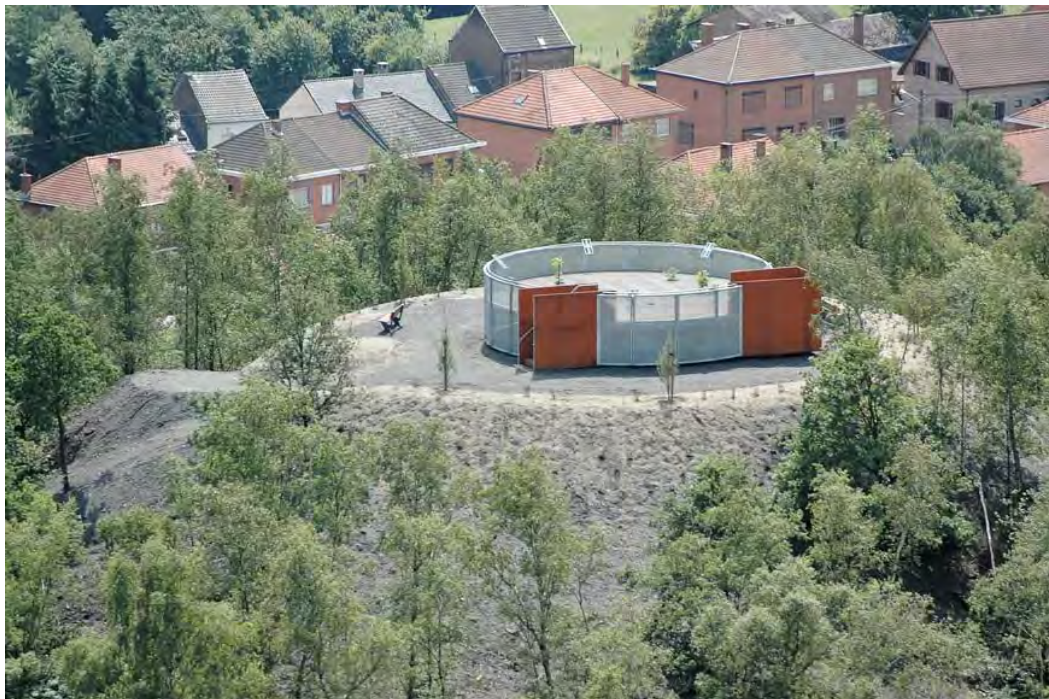
Site du BOIS DU CAZIER – Fiche 14-3 : Terril n°3

Remarques : l'aménagement en panorama sur le terril n° 3 offre une vue à 360°, le plancher y est en mauvais état, il nécessite un entretien et des réparations
