PRÉSENTATION GÉNÉRALE

RÉGION WALLONNE
BELGIQUE

La Belgique propose d'inscrire sur la liste du patrimoine mondial quatre sites historiques liés à l'exploitation du charbon : Grand-Hornu, Bois-du-Luc et Bois du Cazier en Province de Hainaut ; Blegny-Mine en Province de Liège. Ces quatre sites, tributaires des mêmes conditions géologiques, couvrent la même tranche chronologique et se complètent thématiquement de manière à former un véritable polyptyque.

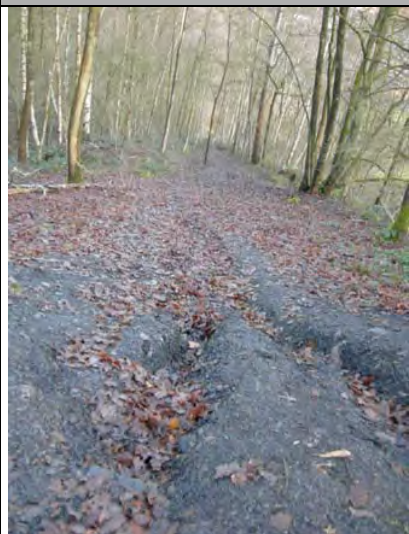
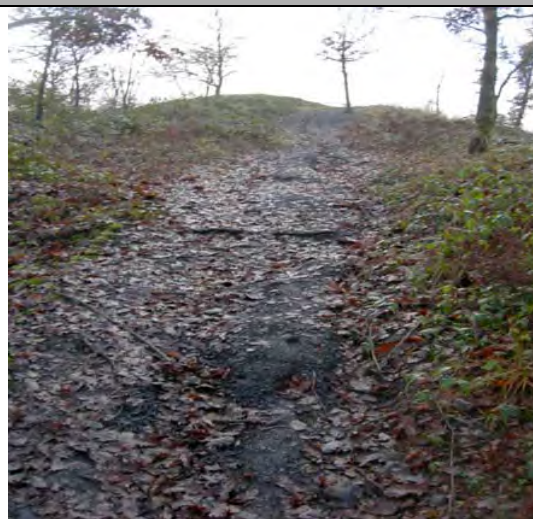
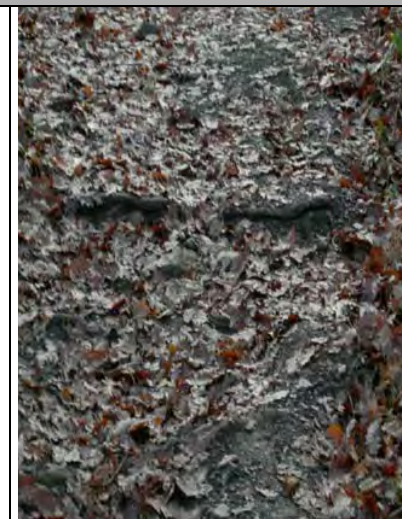
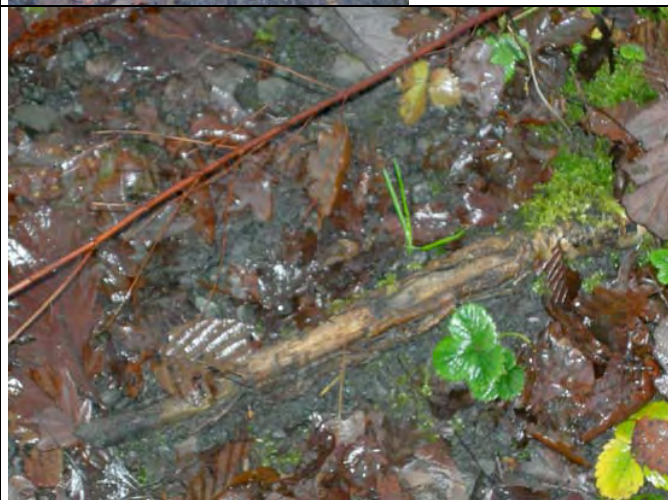
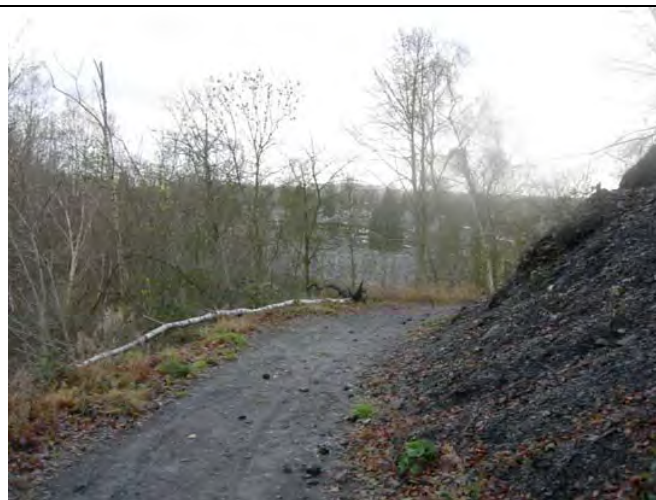
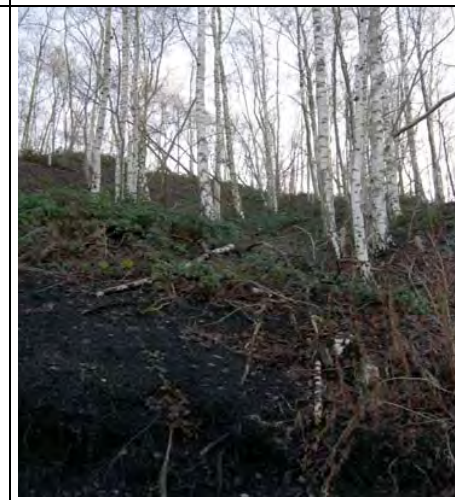
du BOIS DU CAZIER – Vues sur l'érosion, les affaissements et les affleurements des racines du Terril St Charles n°3 (I)

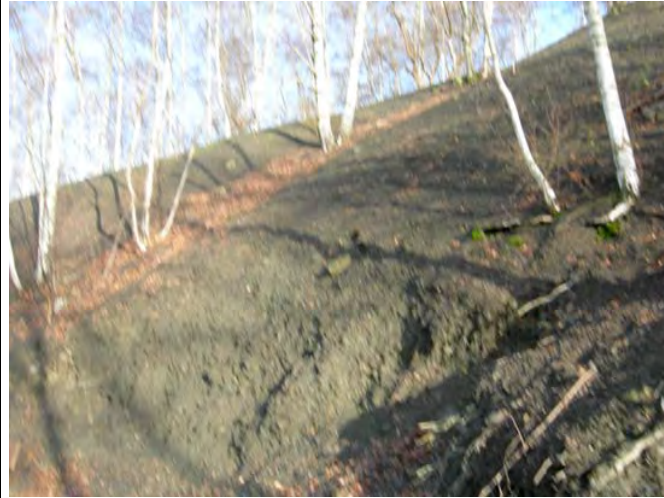
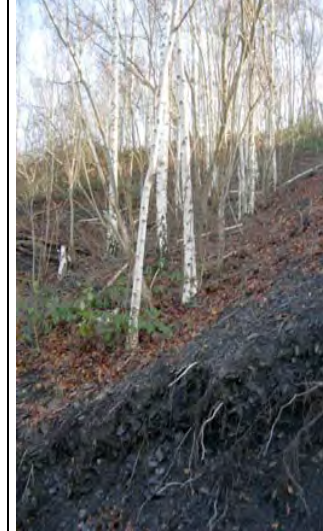
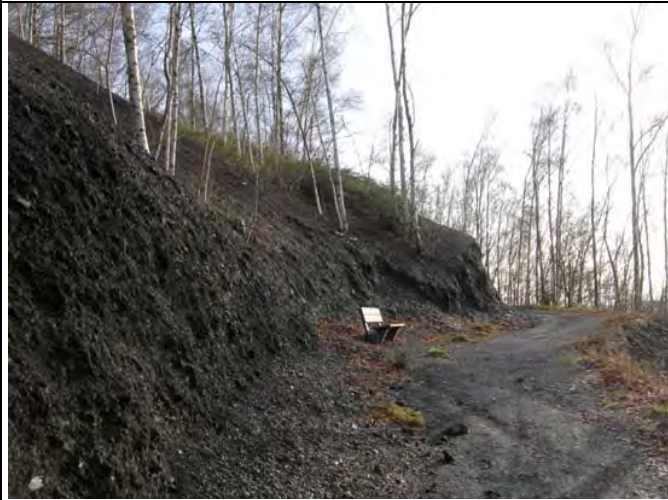
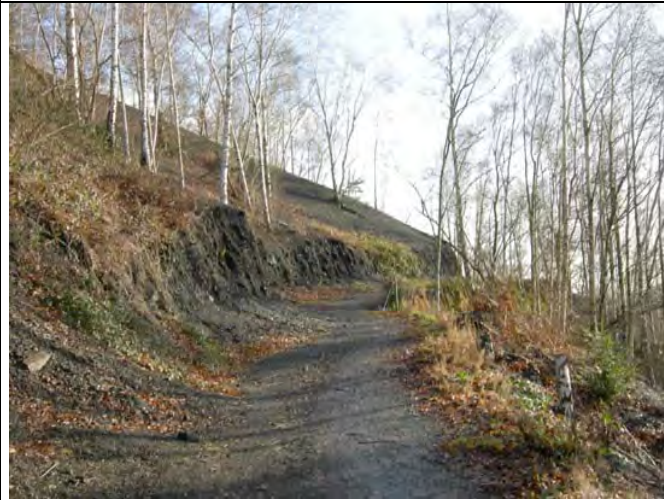
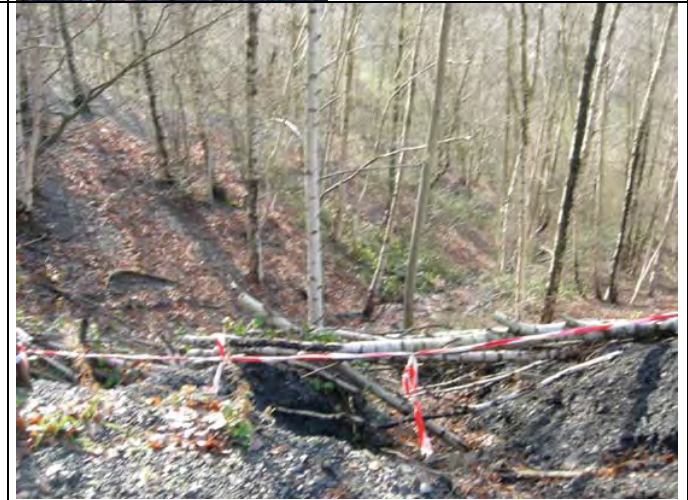
Site du BOIS DU CAZIER- vues de l'érosion, les affaissements et les affleurements des racines du terril St Charles n°3 (II)

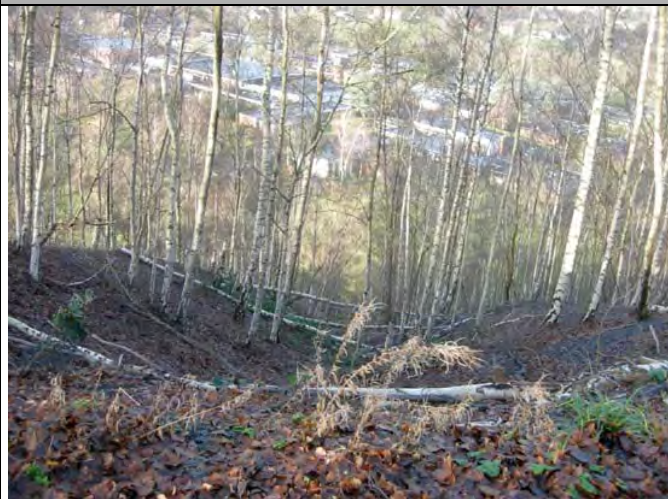
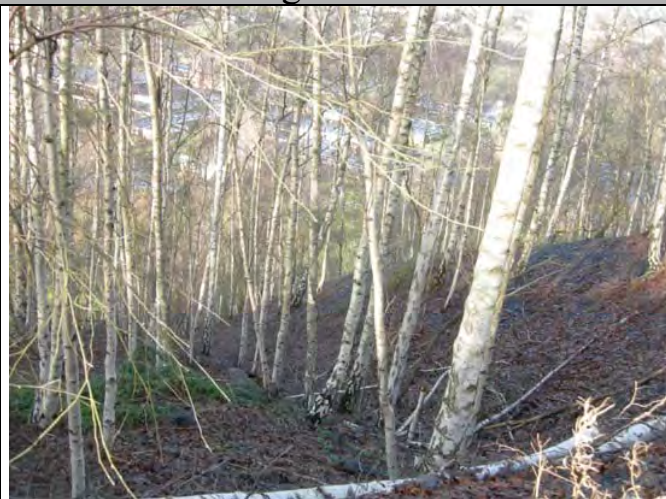
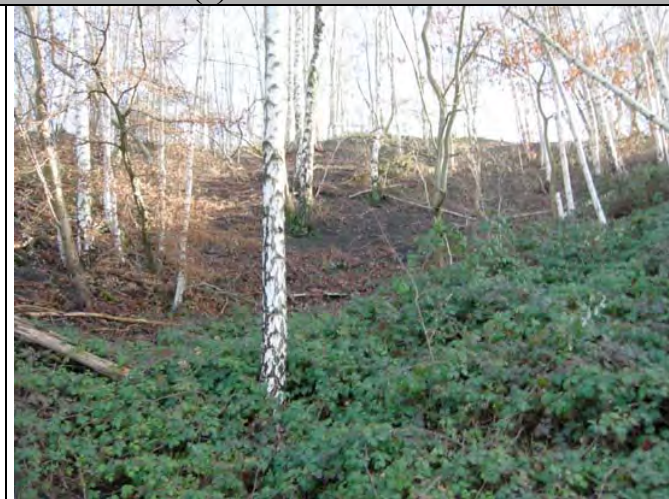
Site du BOIS DU CAZIER –Digitalisation du Terril St Charles n°3 (I)

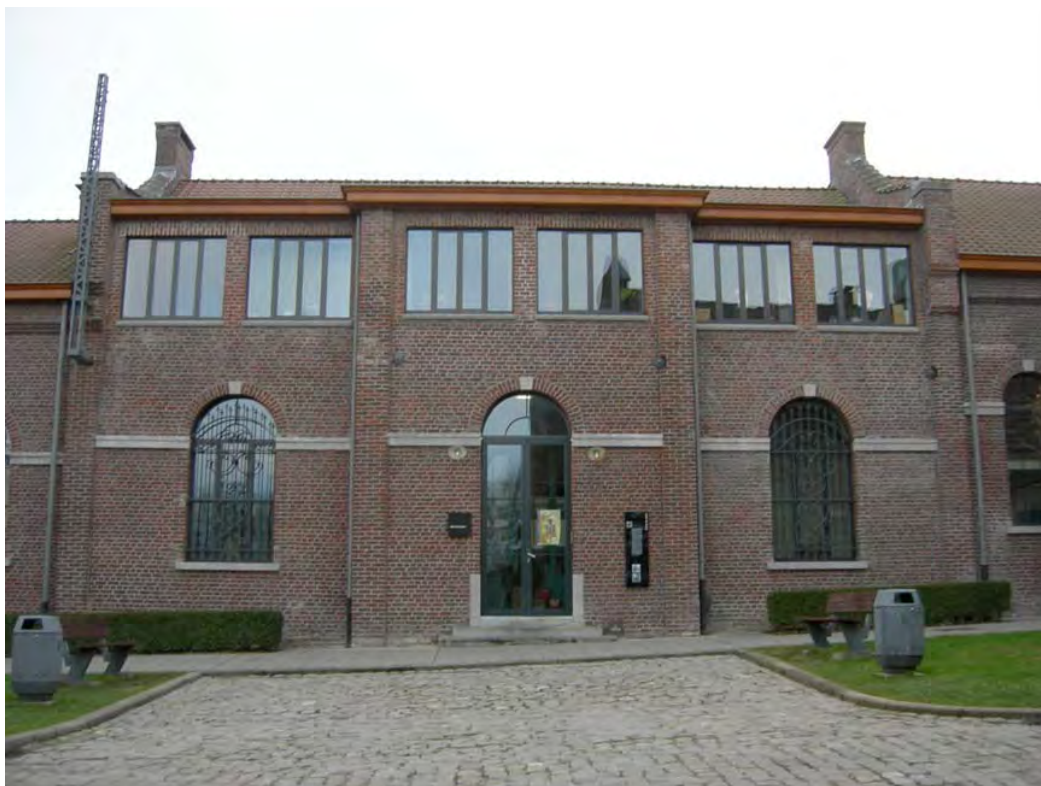
Site du BOIS DU CAZIER – Fiche 20 : Bureaux

Prise de vue n° 4029 du : 12/12/2008

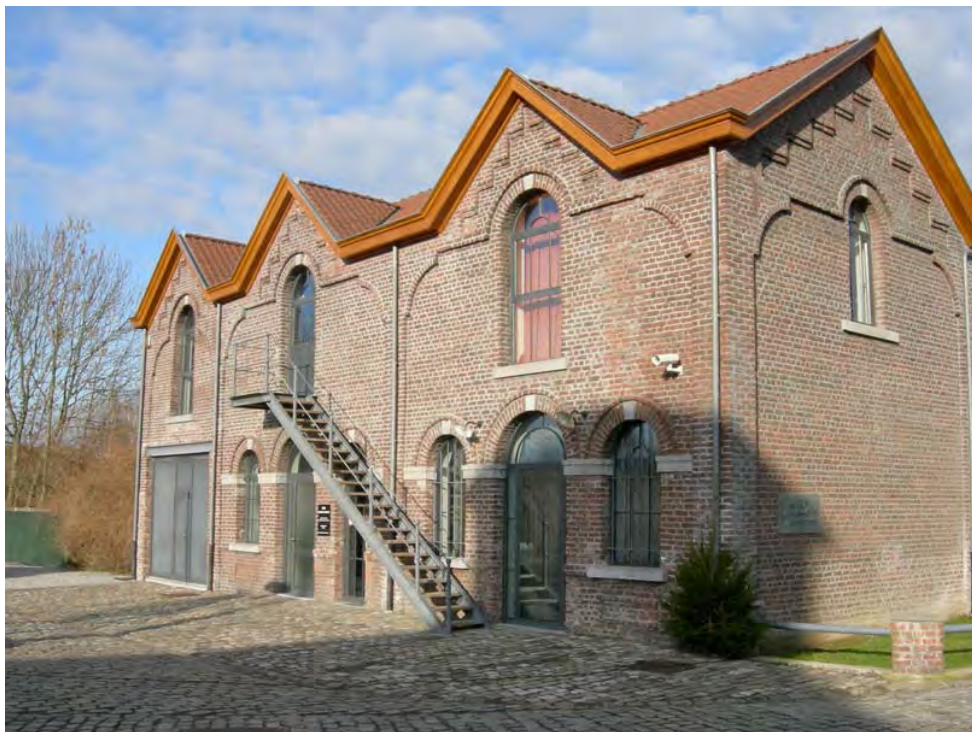
Site du BOIS DU CAZIER – Fiche 14 : Anciennes écuries et conciergerie

Prise de vue n° 3667 du : 11/12/2008

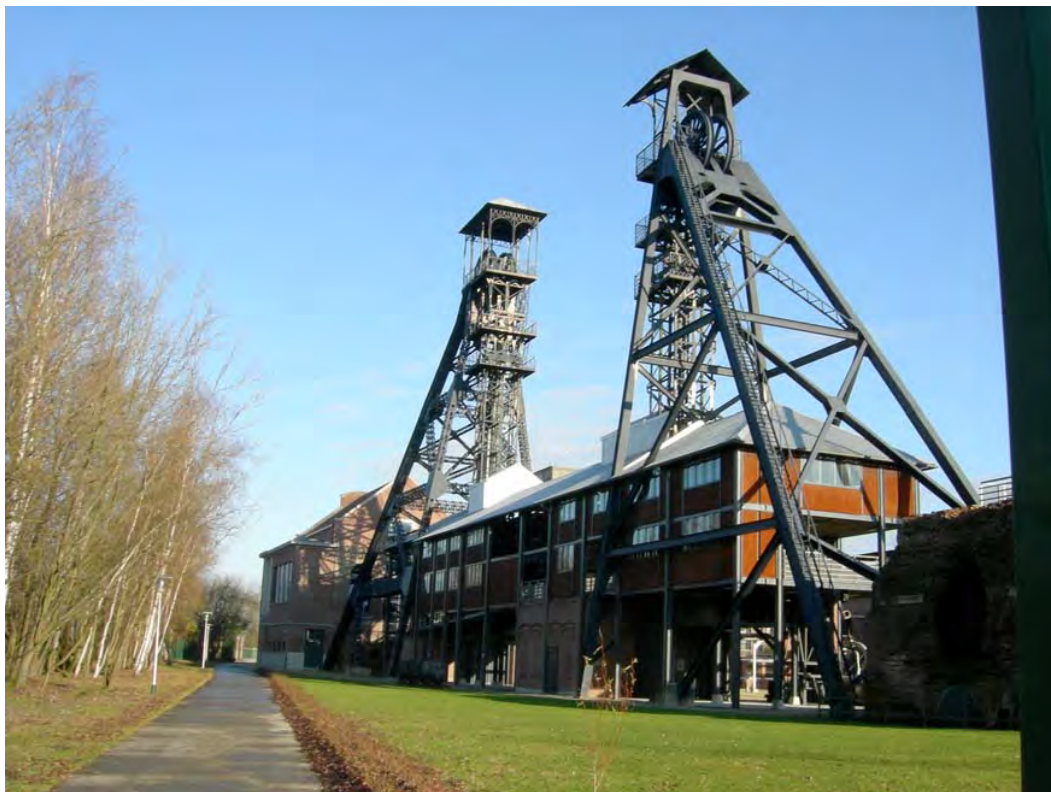
Site du BOIS DU CAZIER – Fiche 15 : Recette et chevalements - I

15 RECETTE ET CHEVALEMENTS

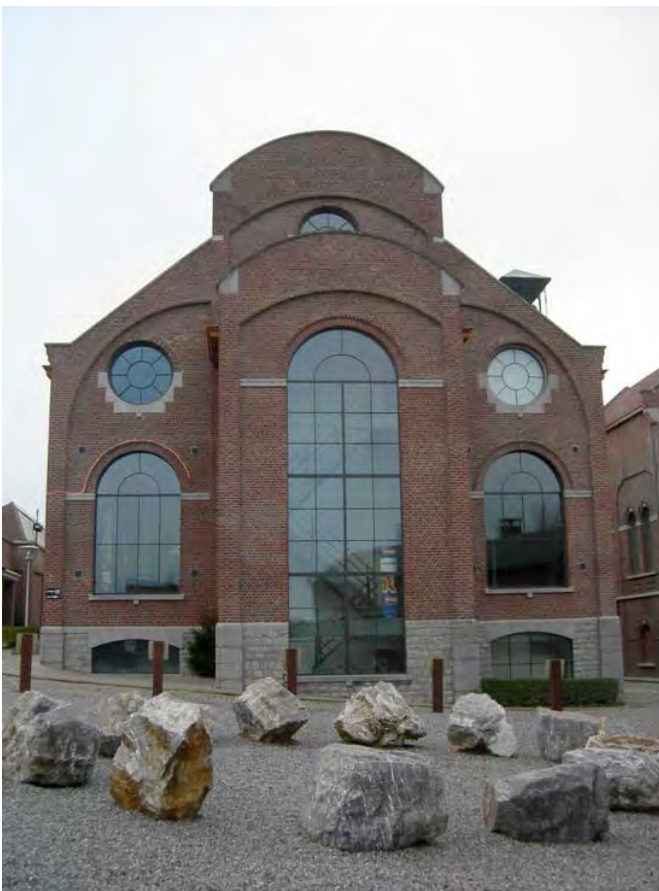
Site du BOIS DU CAZIER – Fiche 16 : Bâtiment central

16 BÂTIMENT CENTRAL

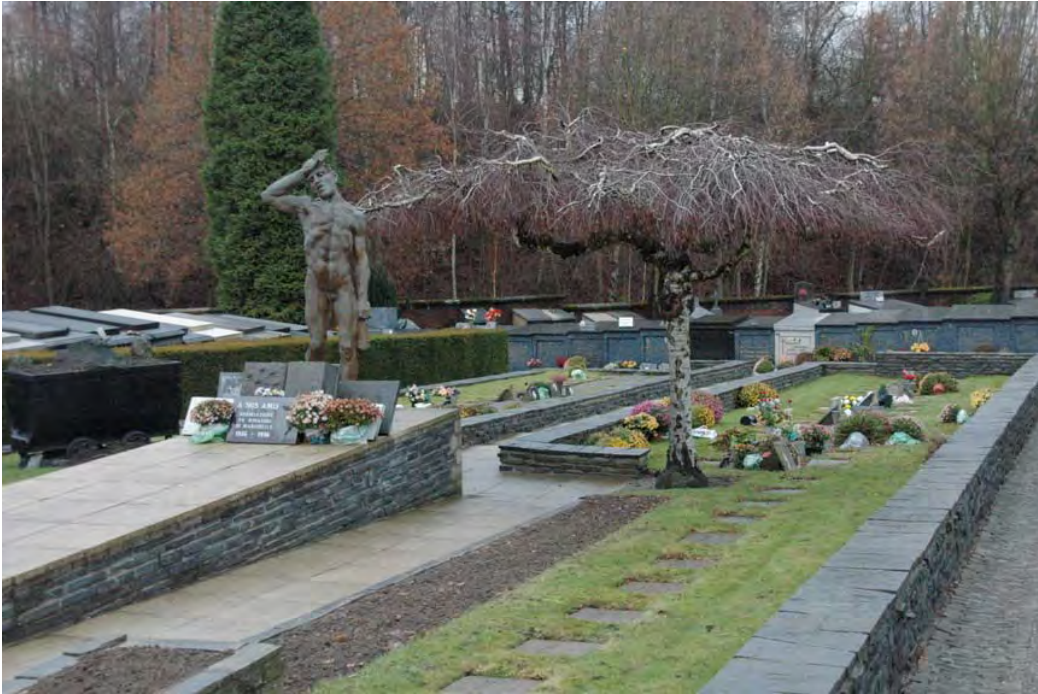
Site du BOIS DU CAZIER – Fiche 13 : Cimetière

3. La distribution interne de ce cimetière est très particulière, sensiblement due aux conditions physiques de la parcelle.
 - a. Un porche monumental implanté dans l'angle nord-est du trapèze donne sur les pelouses d'honneur, dans l'axe. La zone de « Champs-Élysées » se développe donc en diagonale dans le cimetière.

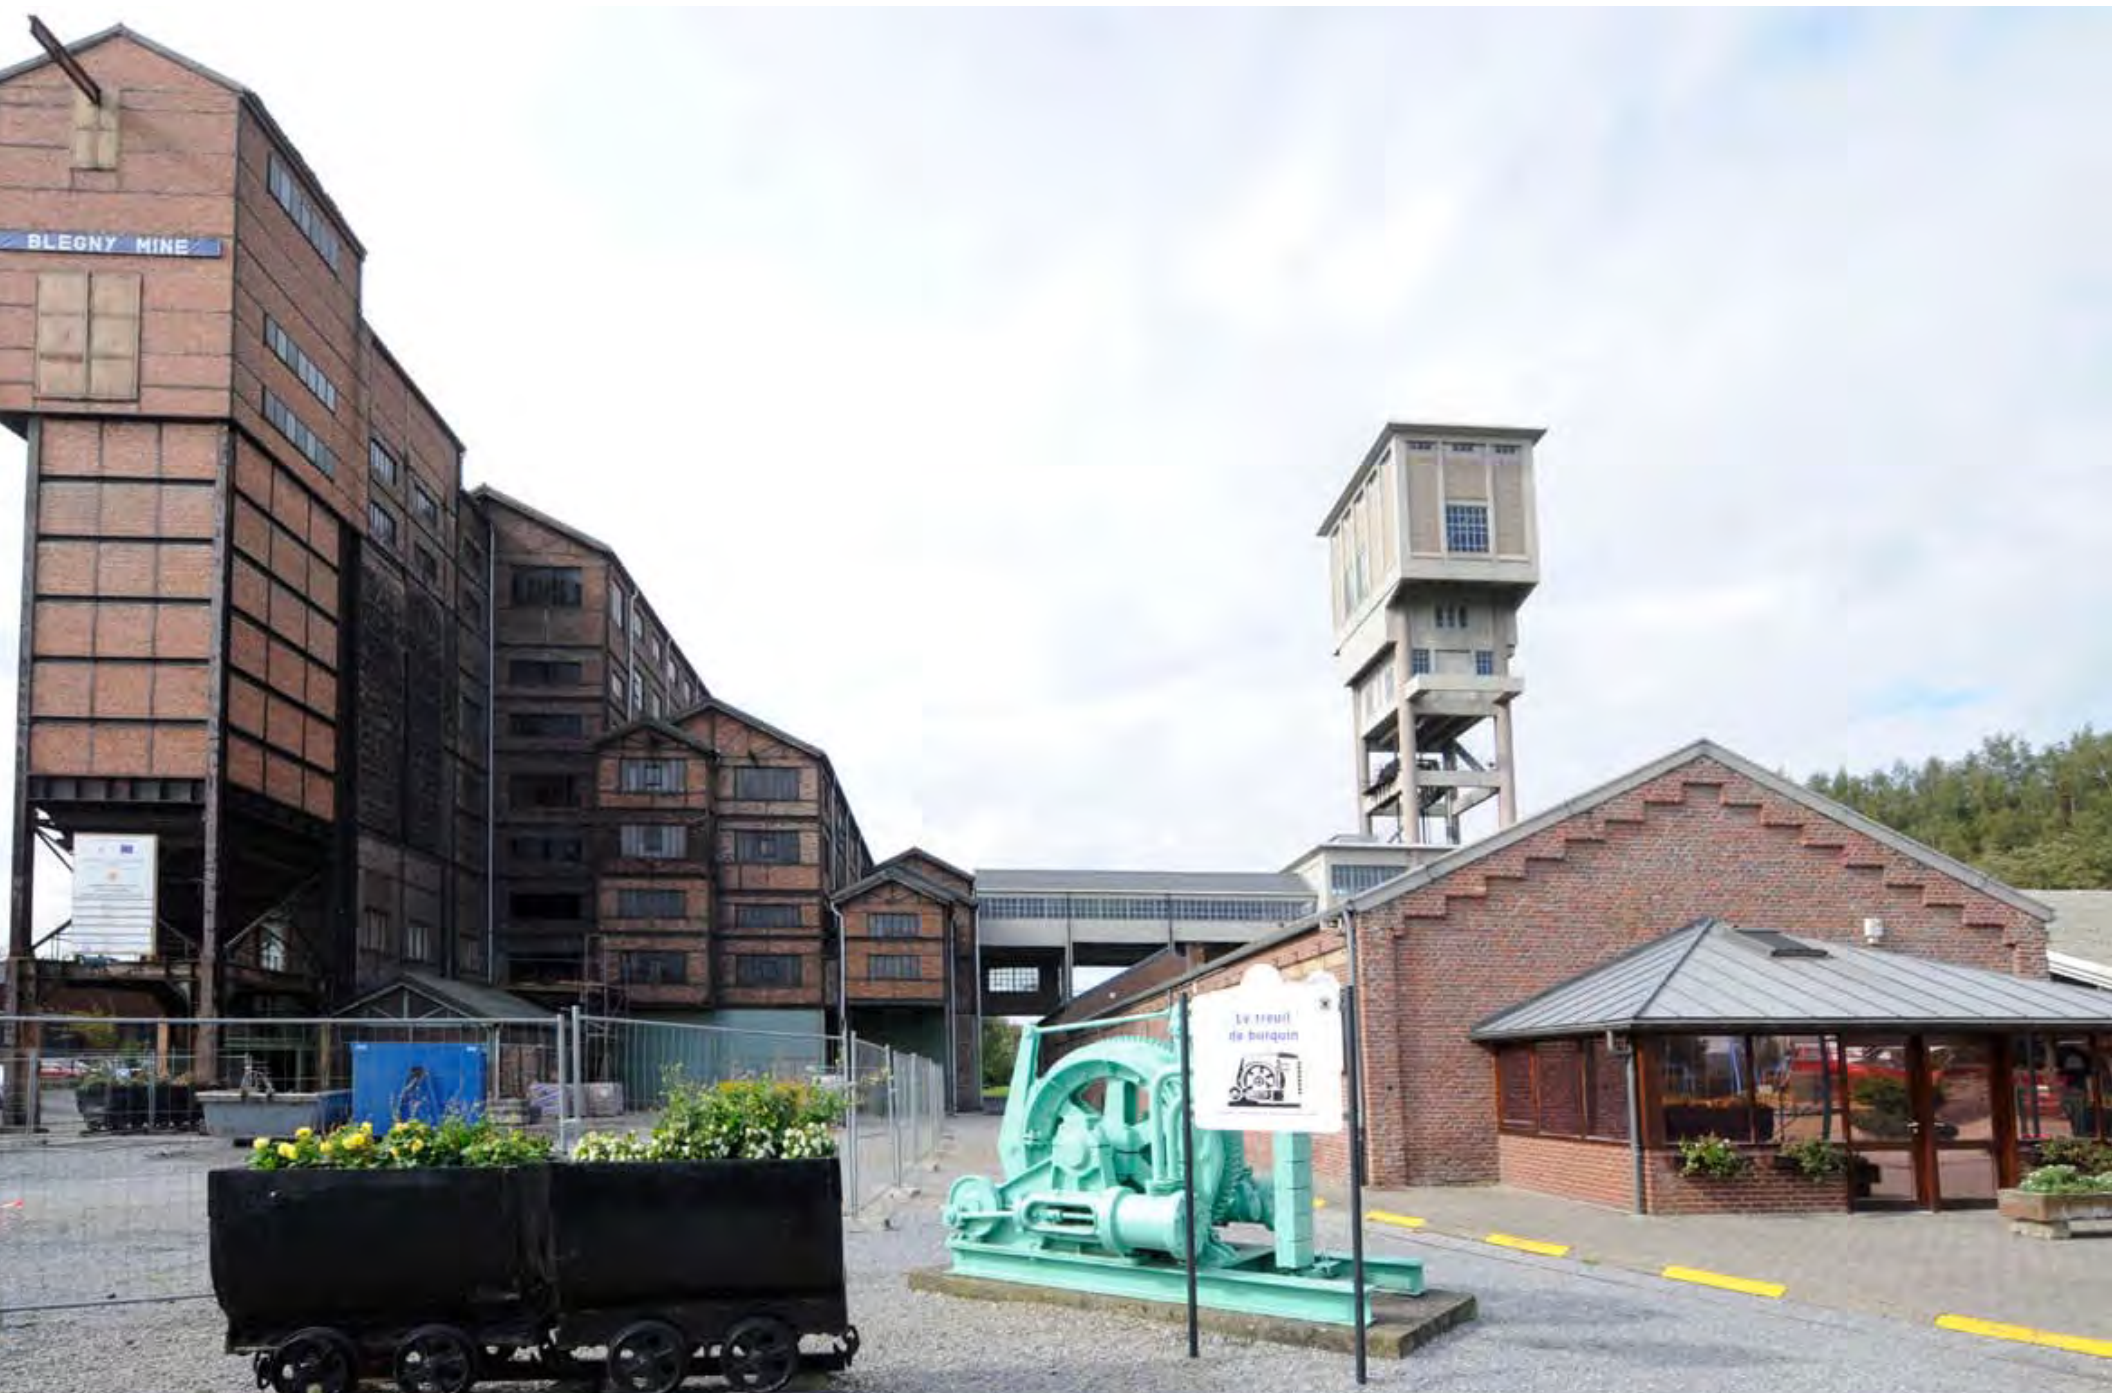
n° 2 - Vue générale sur le puits n°1 et le triage-lavoir

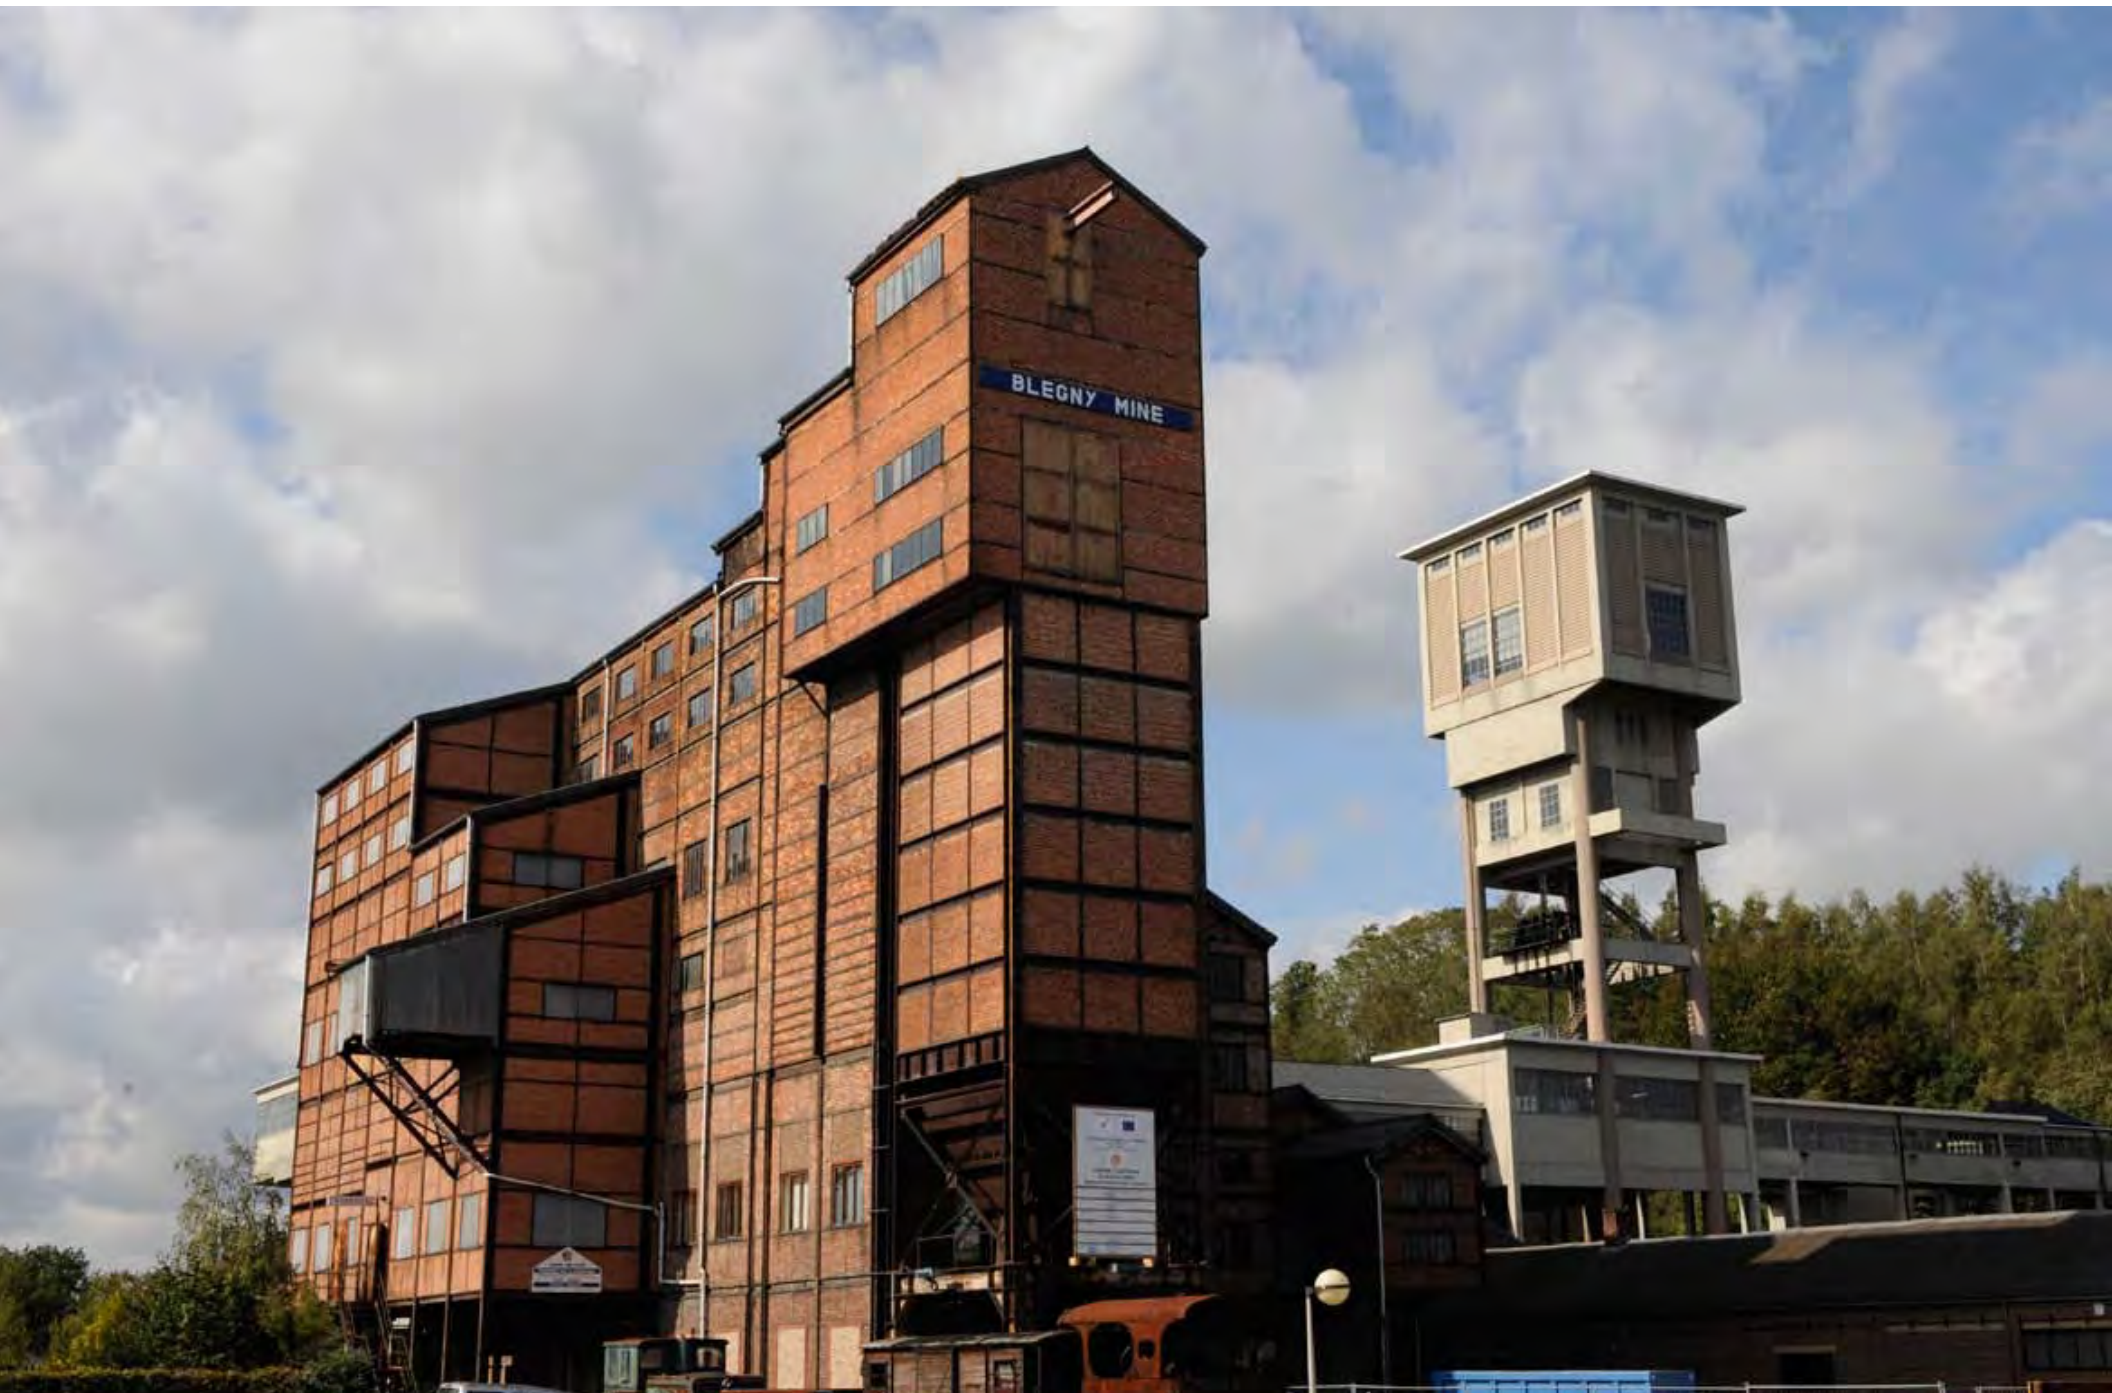
n° 3 - Vue générale sur le puits n°1 et le triage-lavoir

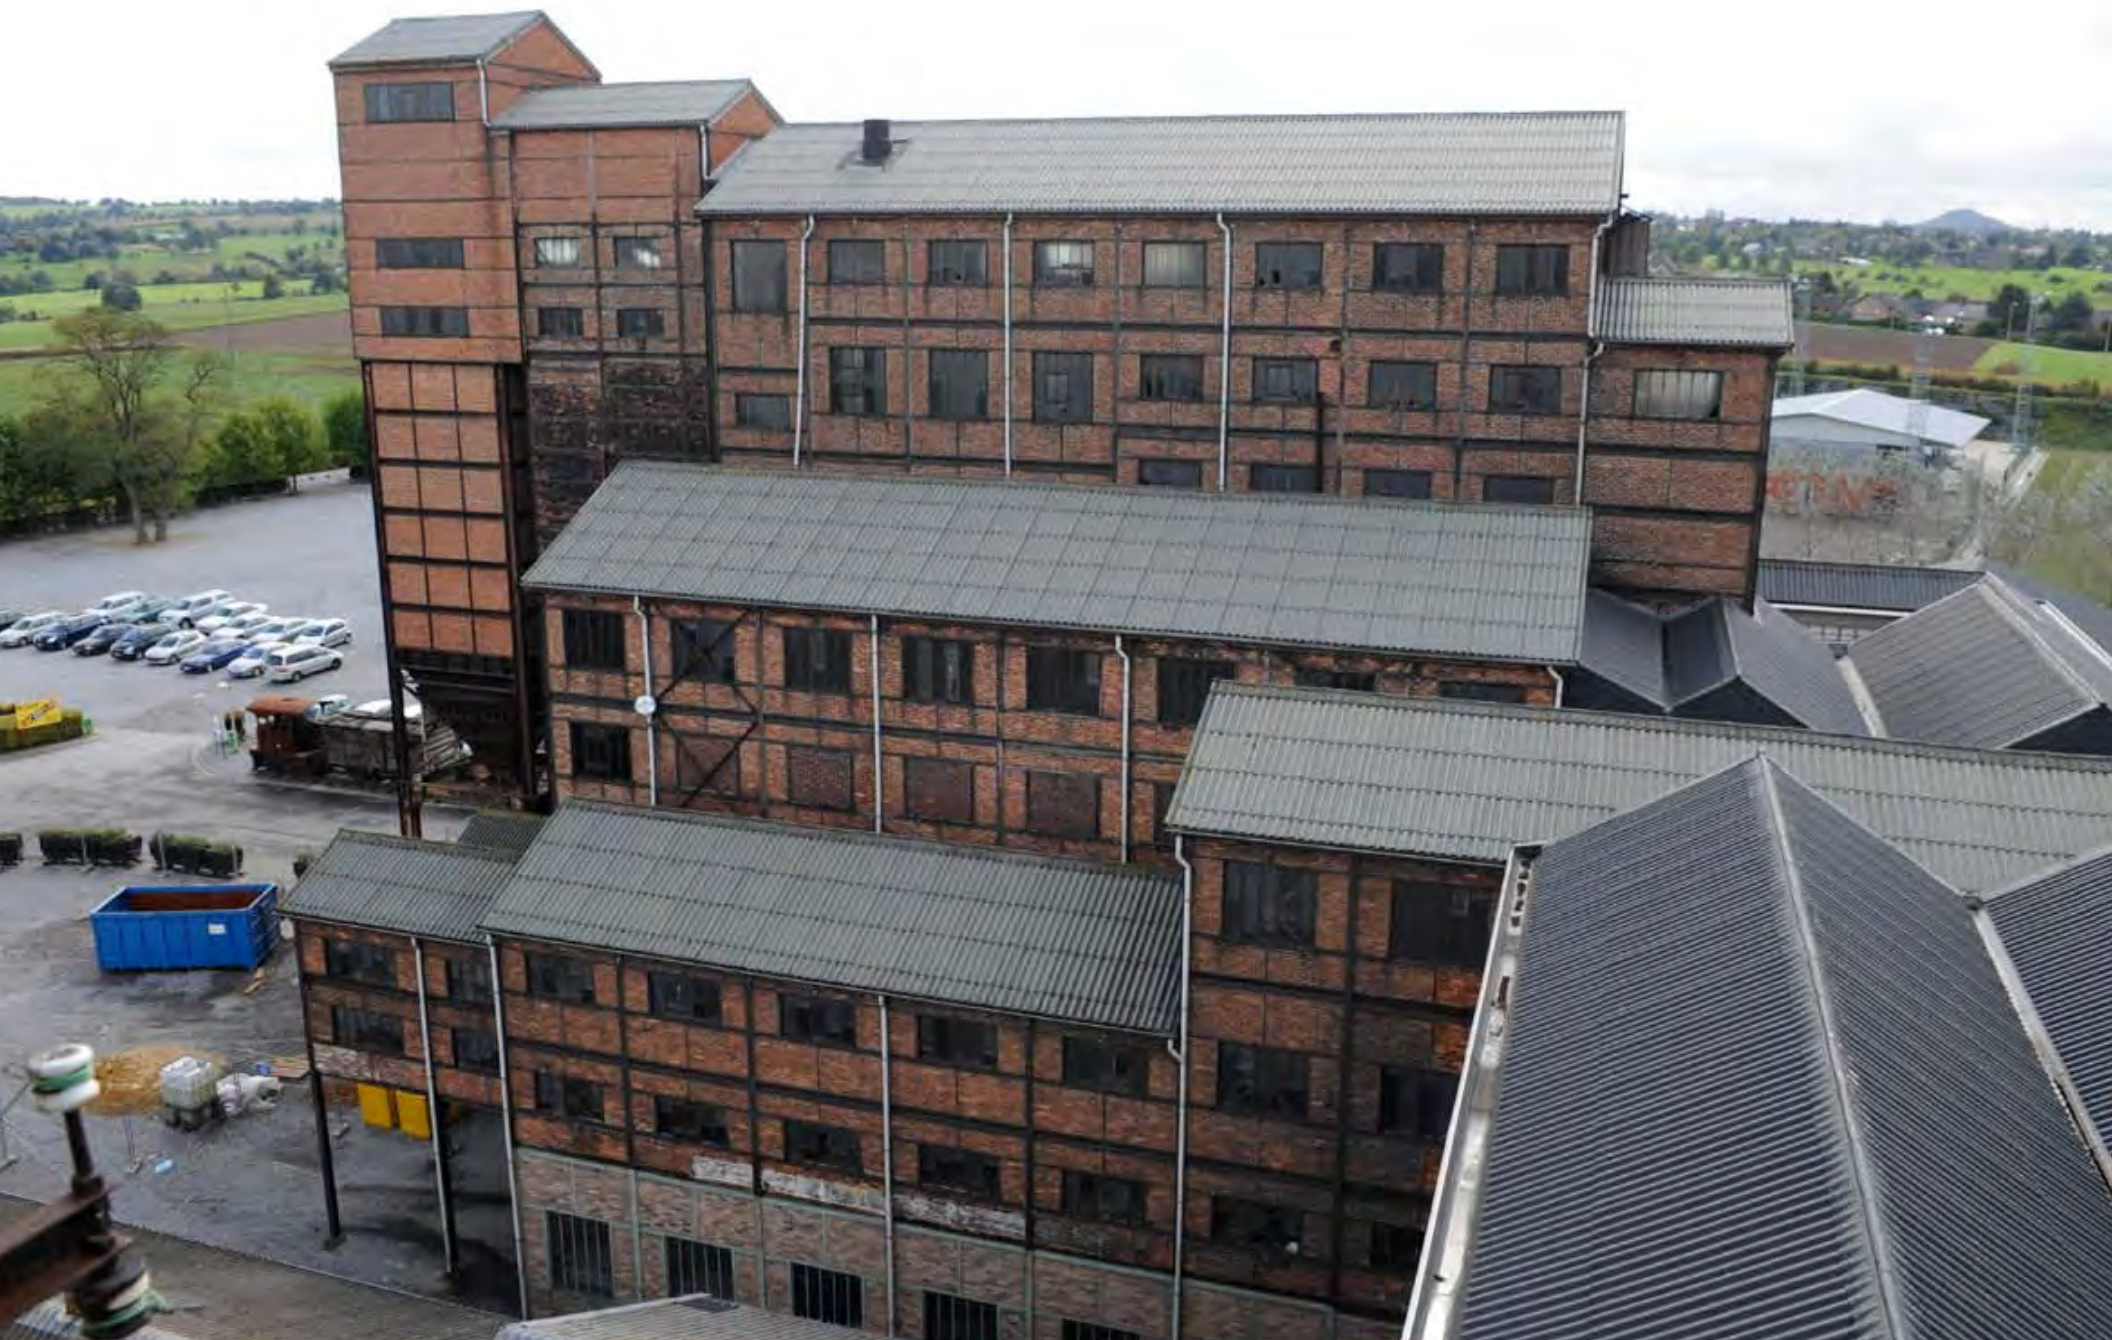
n° 5 - Le triage-lavoir

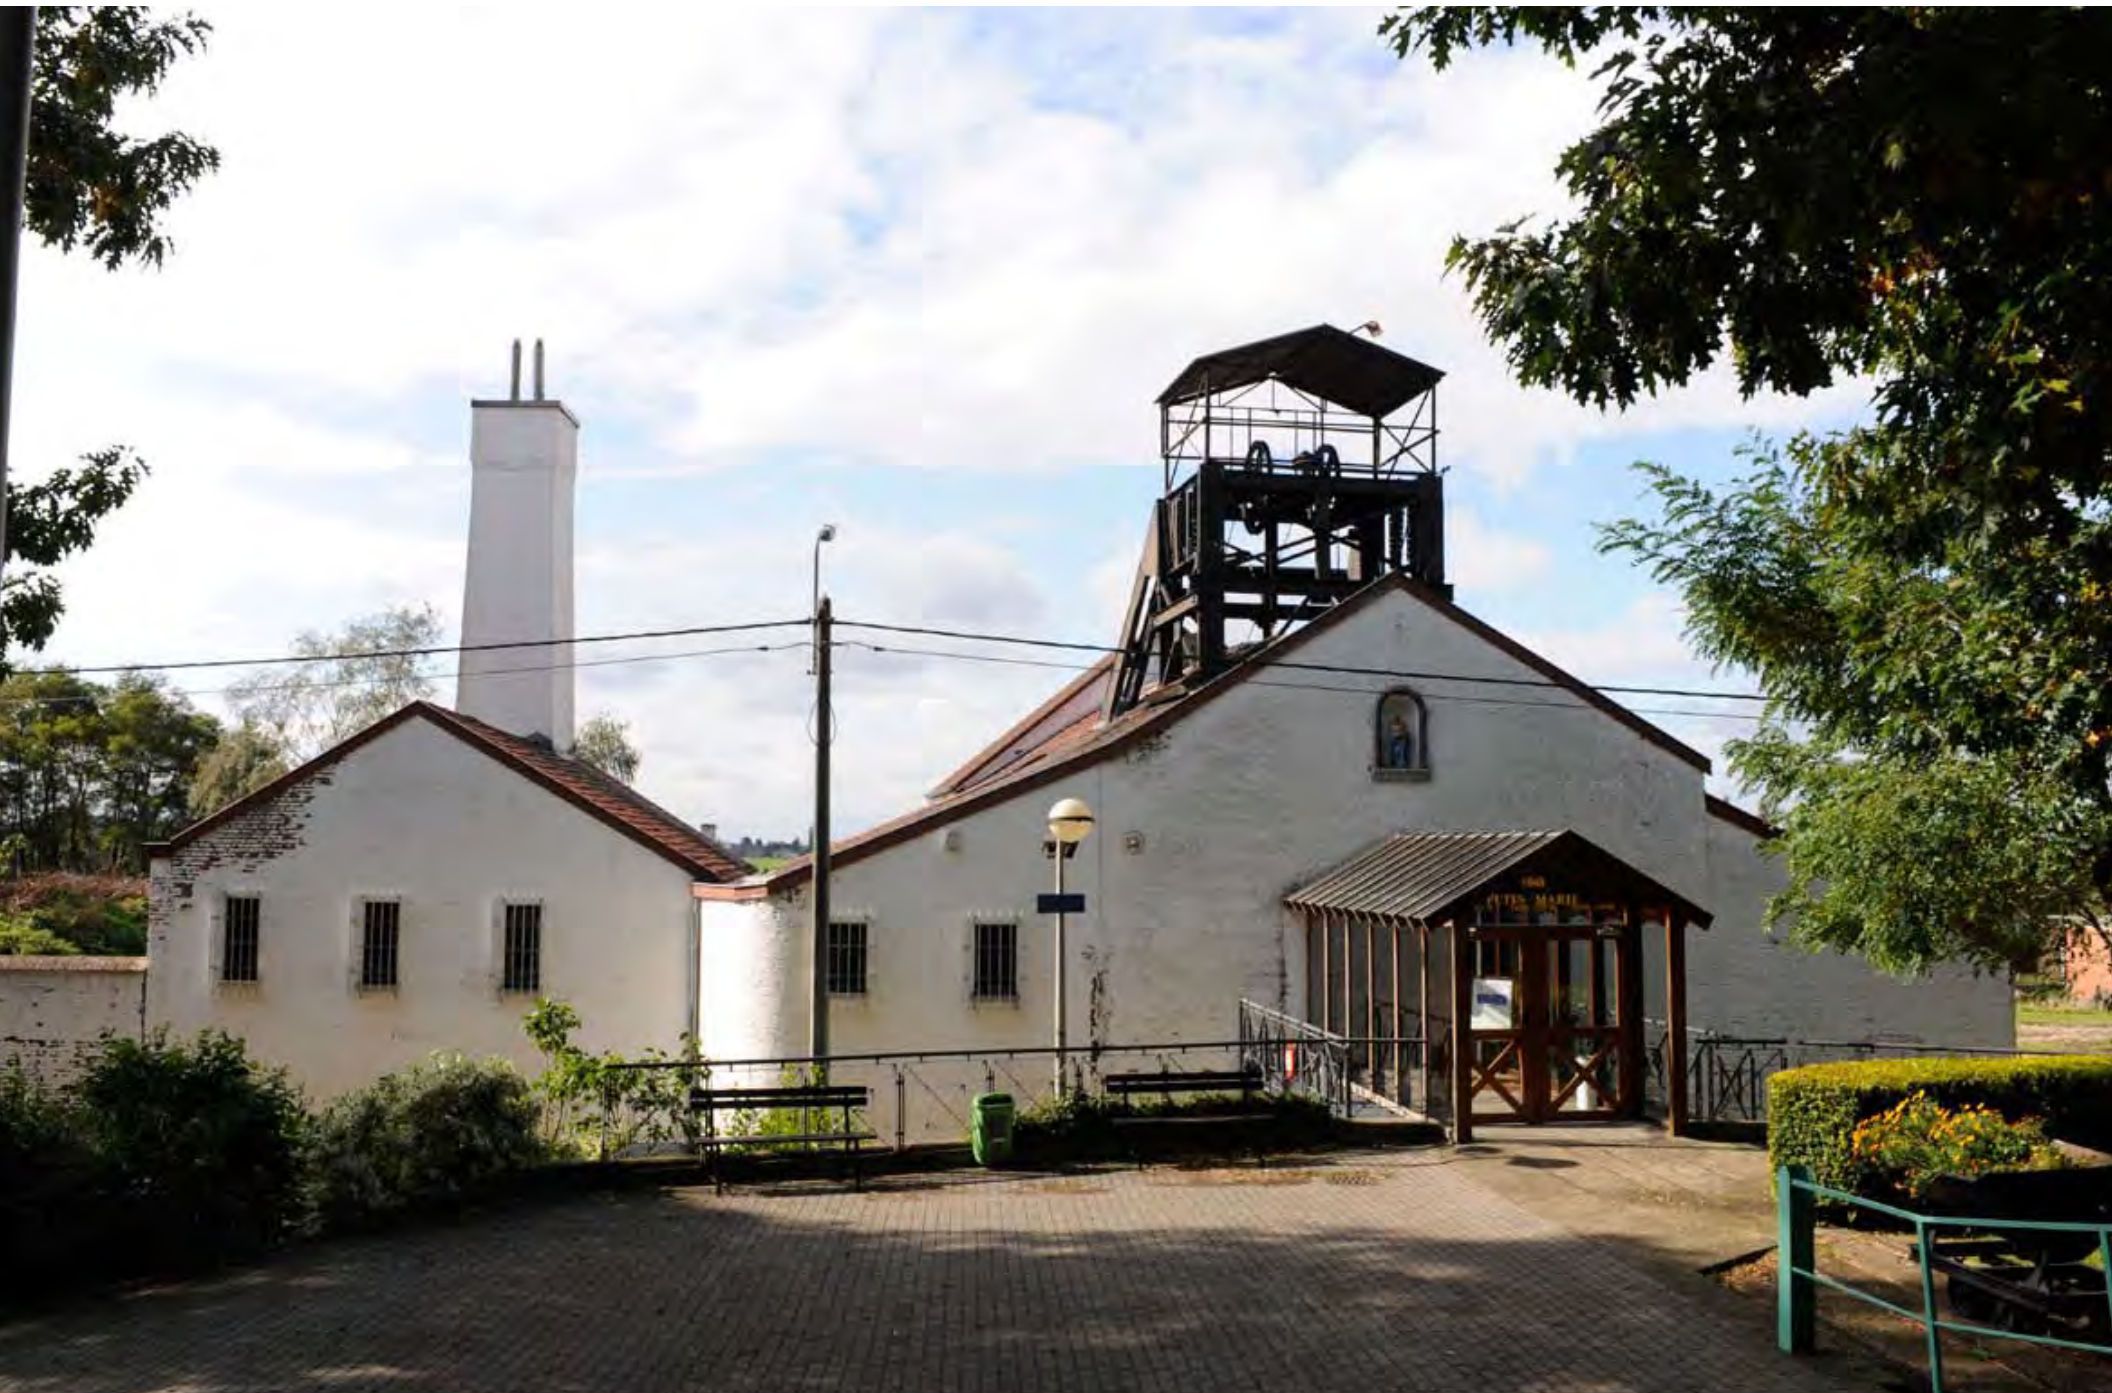
n° 6 - Le puits Marie

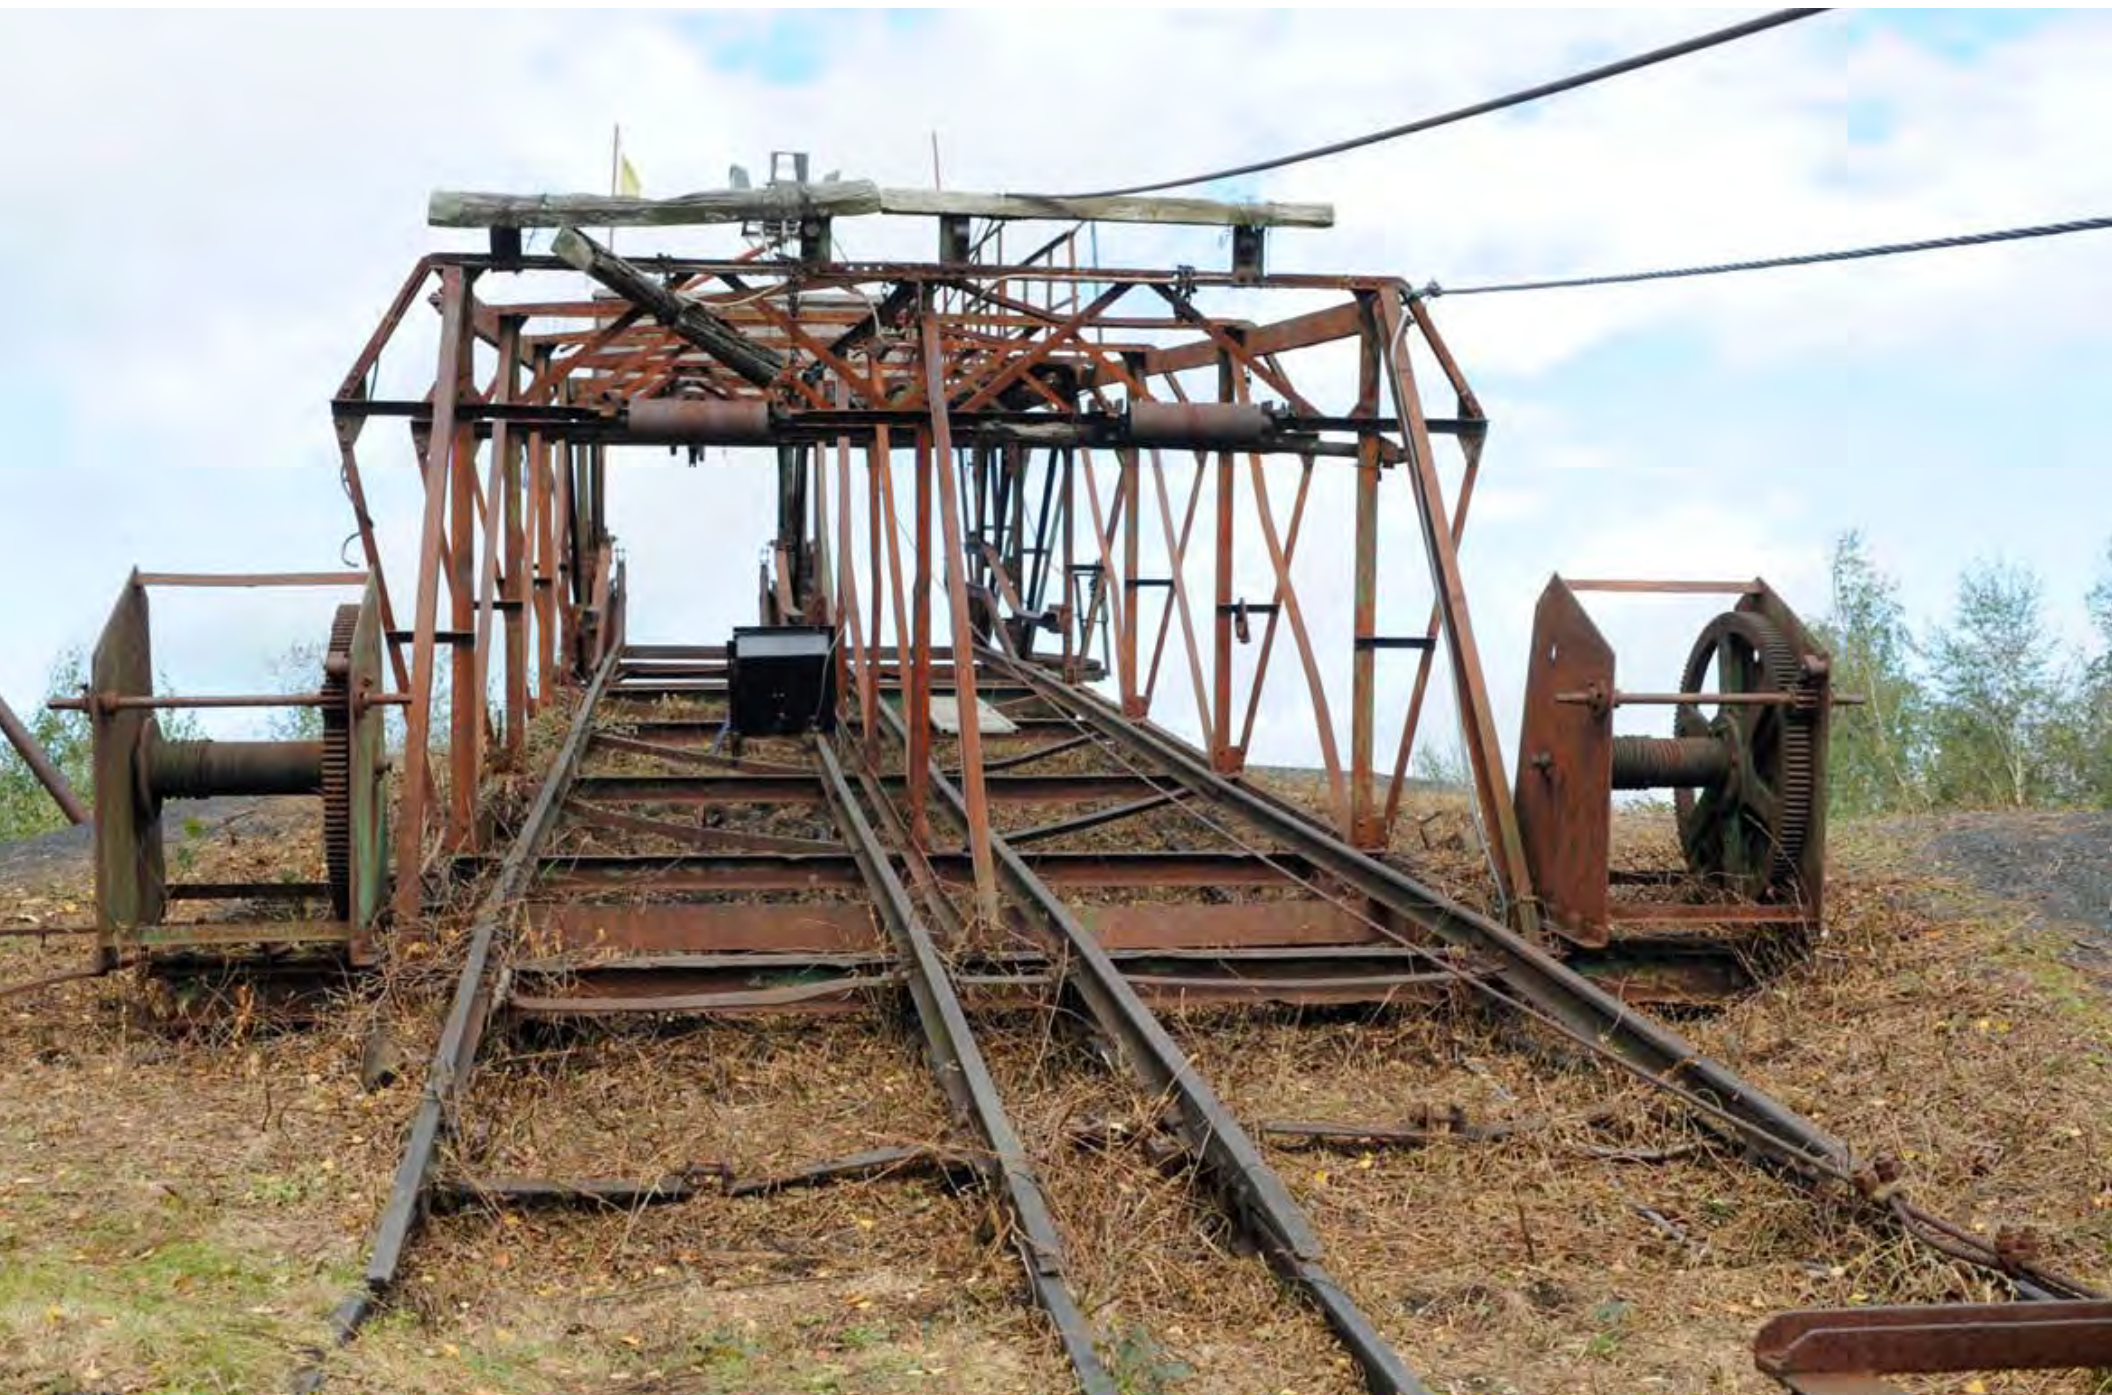
n° 8 - La mise à terril
