PRÉSENTATION GÉNÉRALE

RÉGION WALLONNE
BELGIQUE

La Belgique propose d'inscrire sur la liste du patrimoine mondial quatre sites historiques liés à l'exploitation du charbon : Grand-Hornu, Bois-du-Luc et Bois du Cazier en Province de Hainaut ; Blegny-Mine en Province de Liège. Ces quatre sites, tributaires des mêmes conditions géologiques, couvrent la même tranche chronologique et se complètent thématiquement de manière à former un véritable polyptyque.

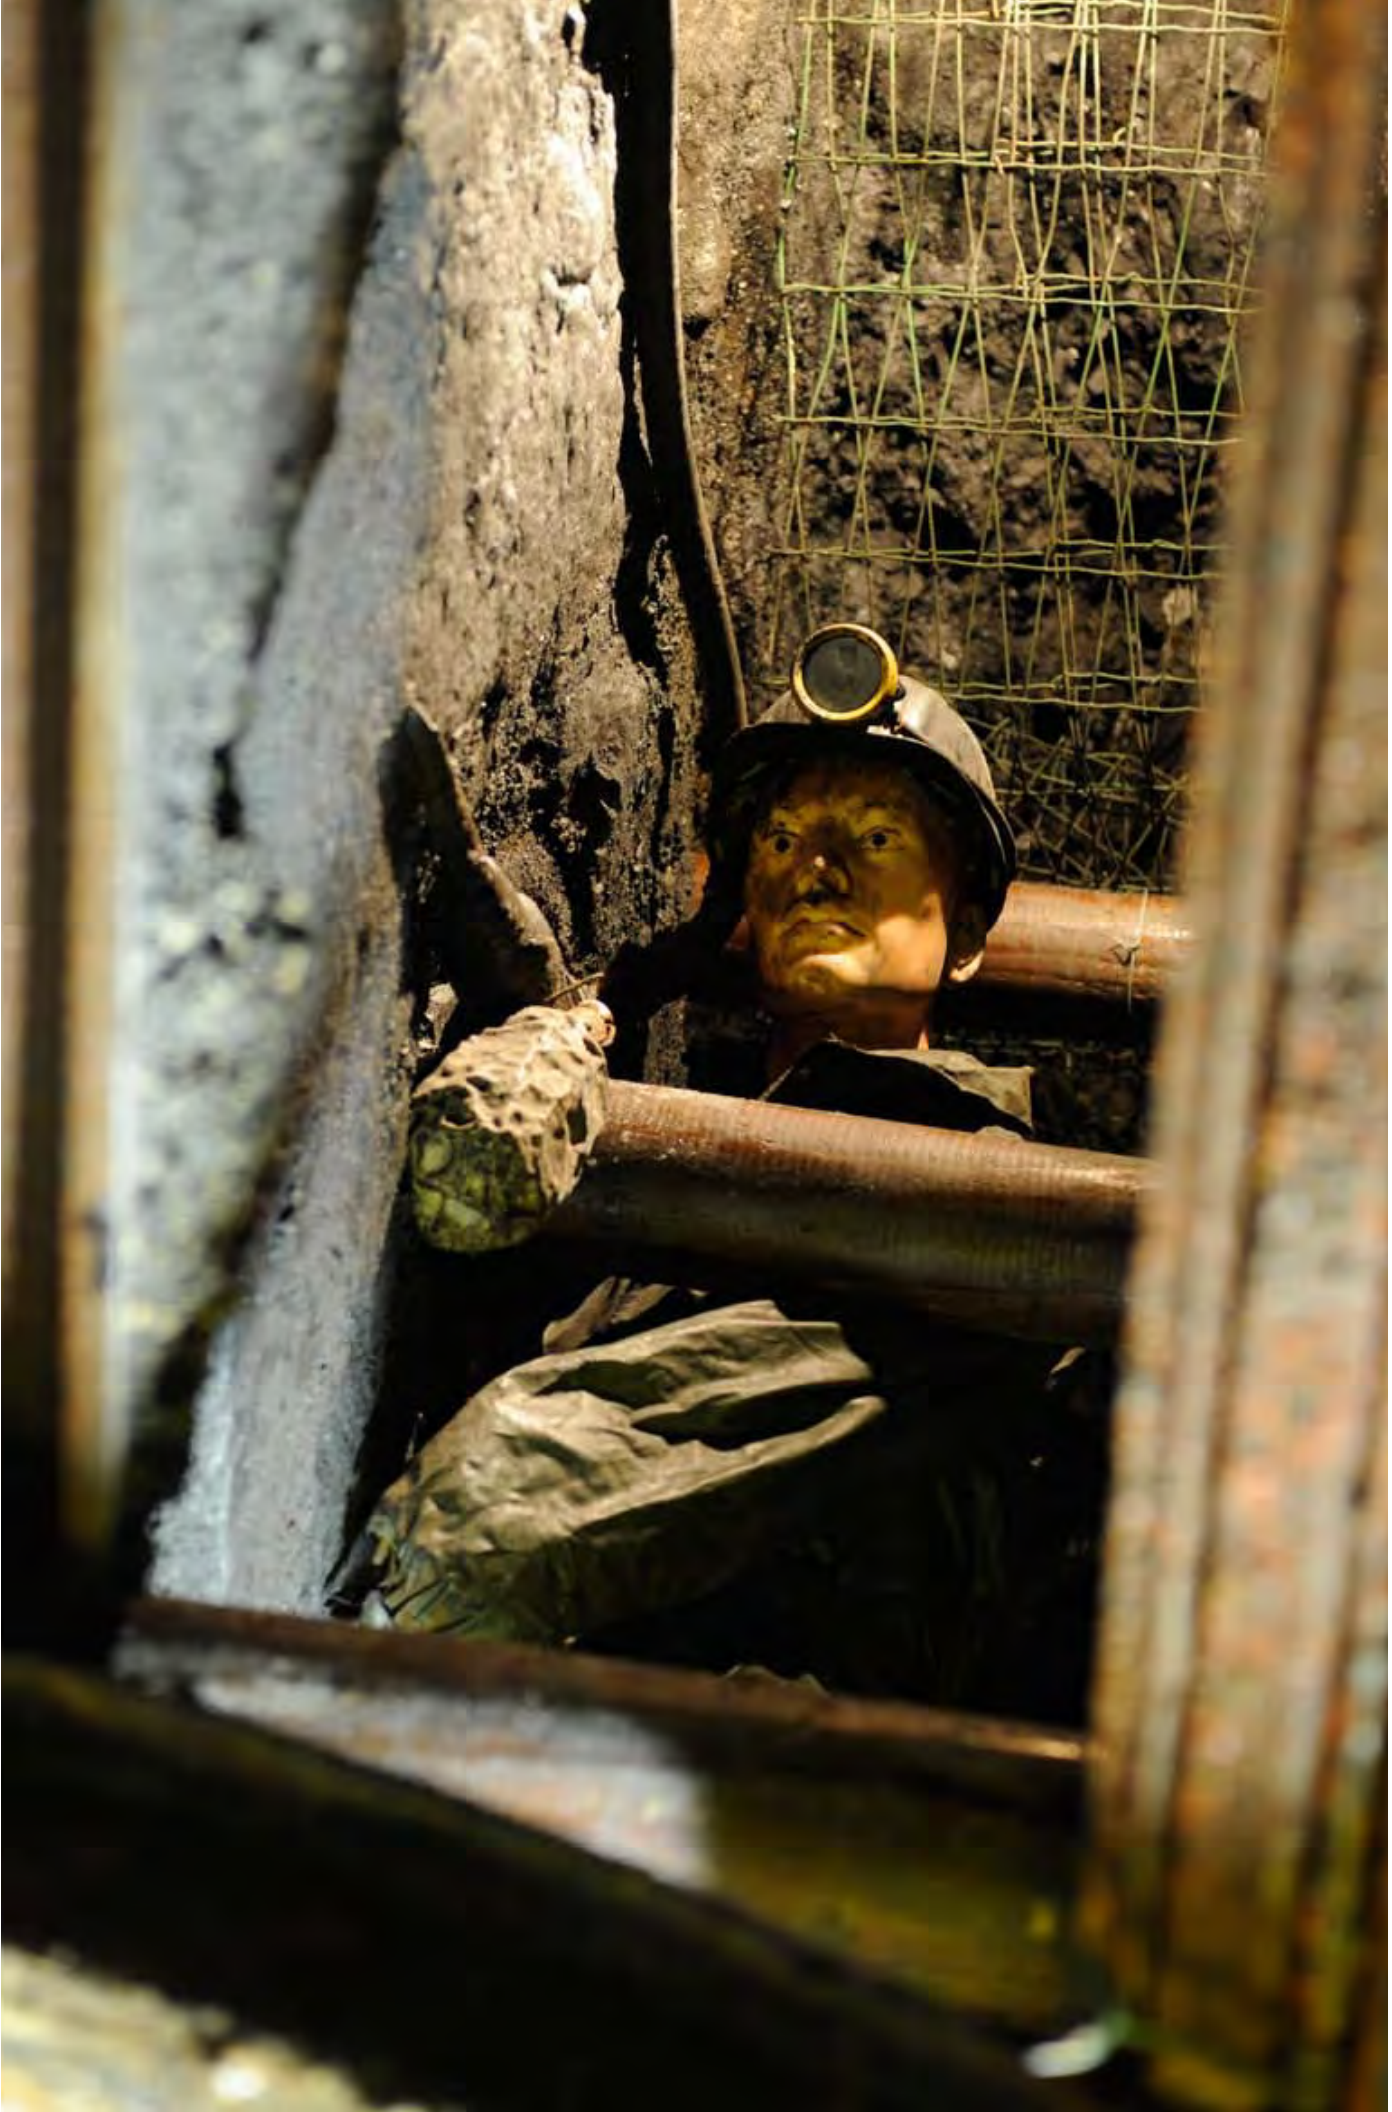
n° 14 - Reconstitution d'une taille

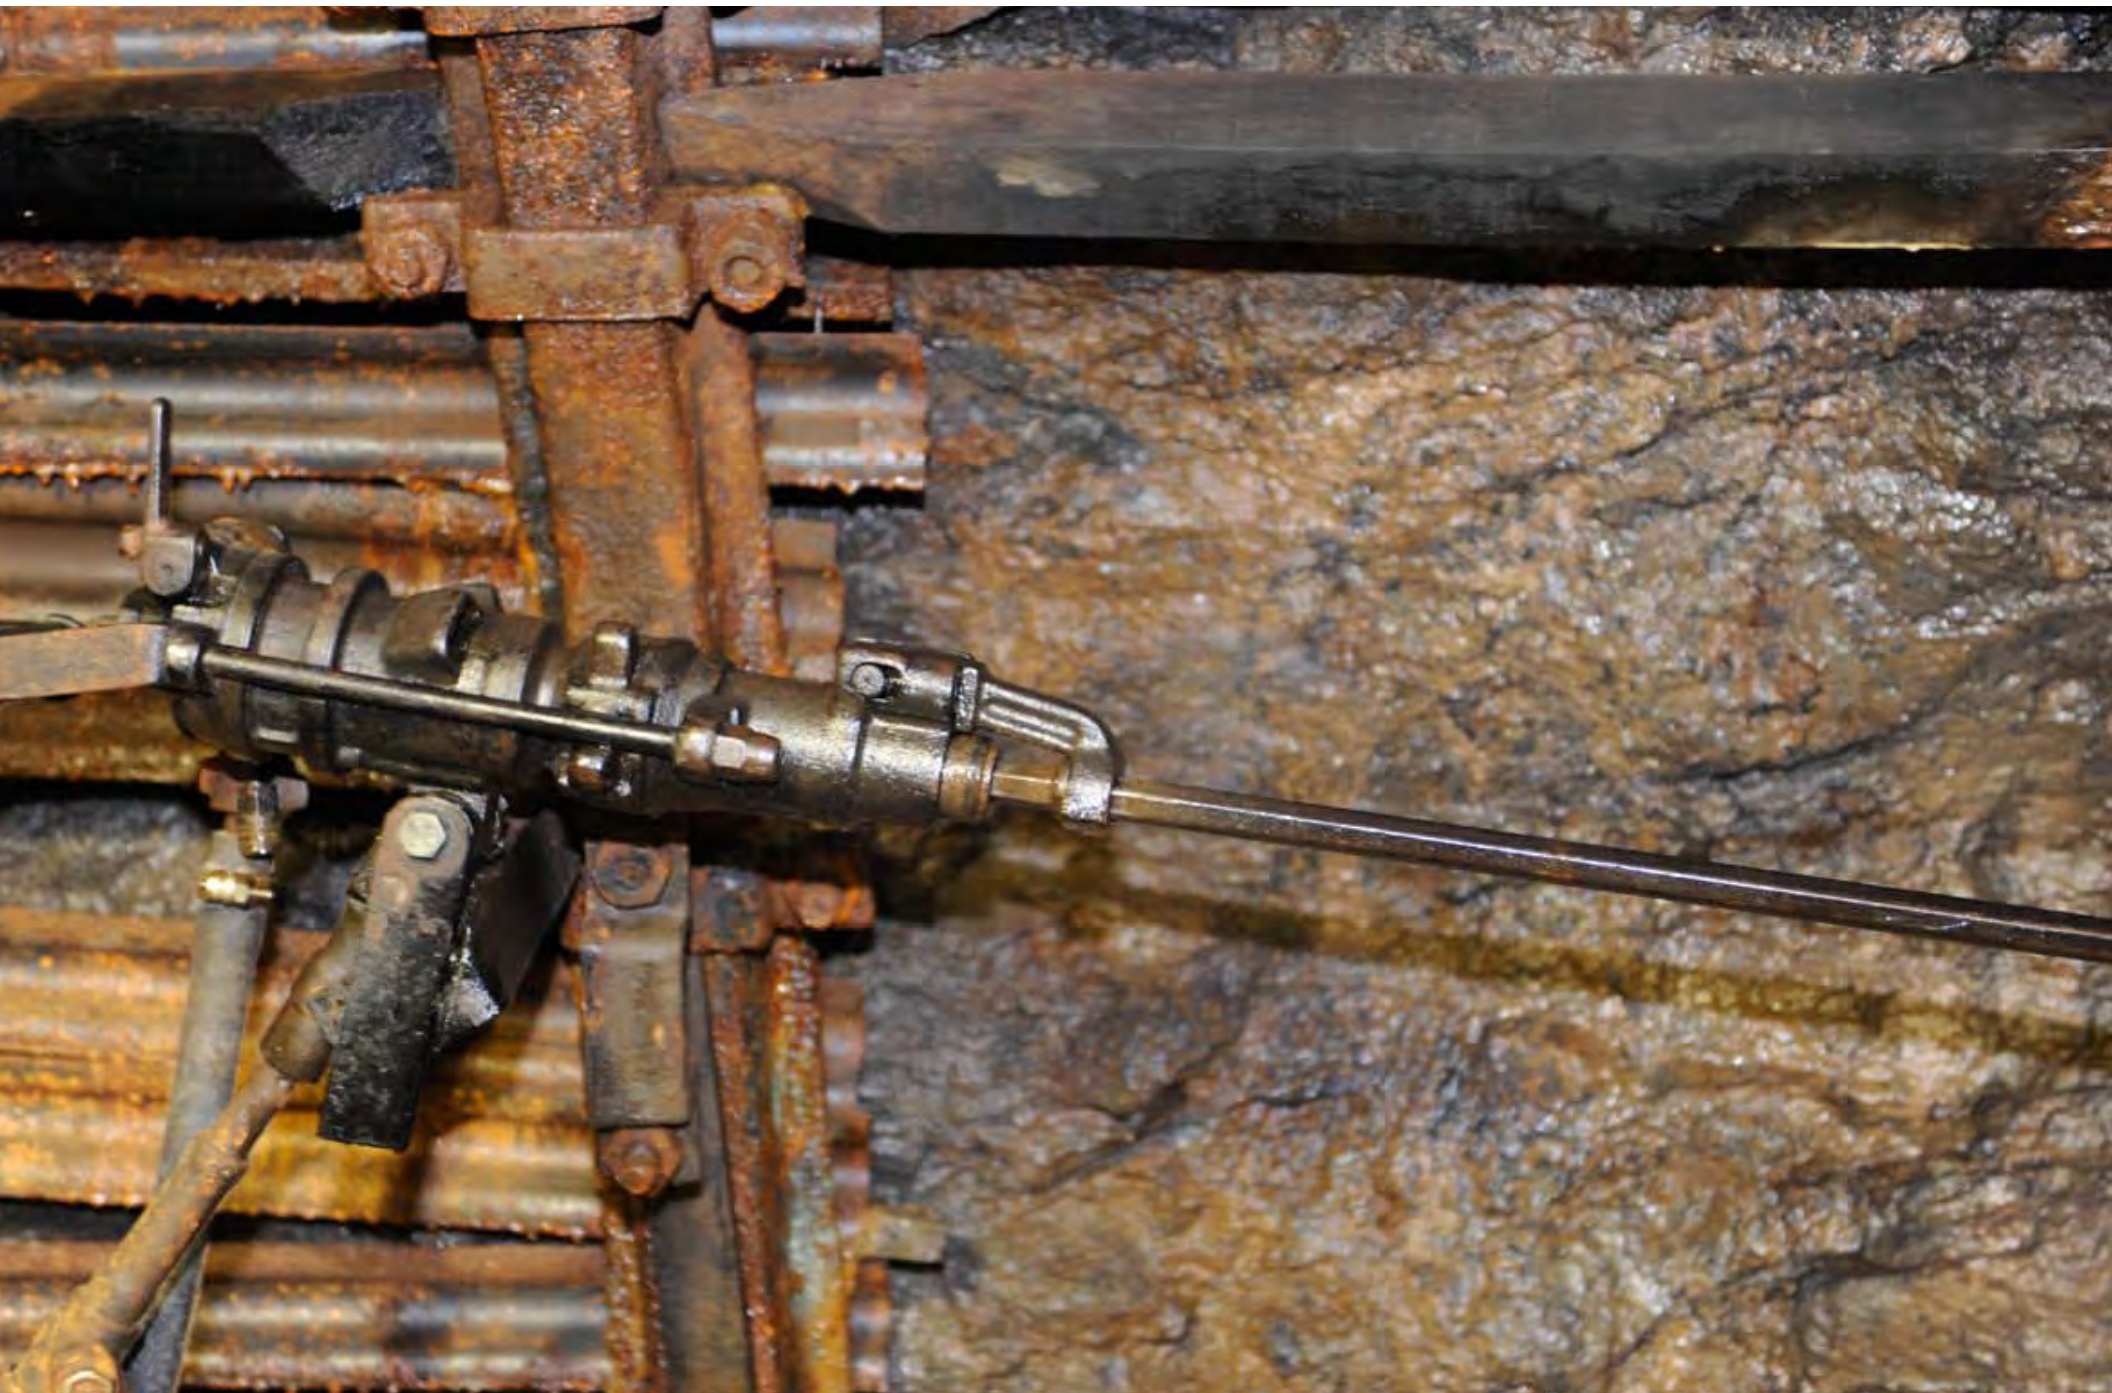
n° 15 - Un perforateur

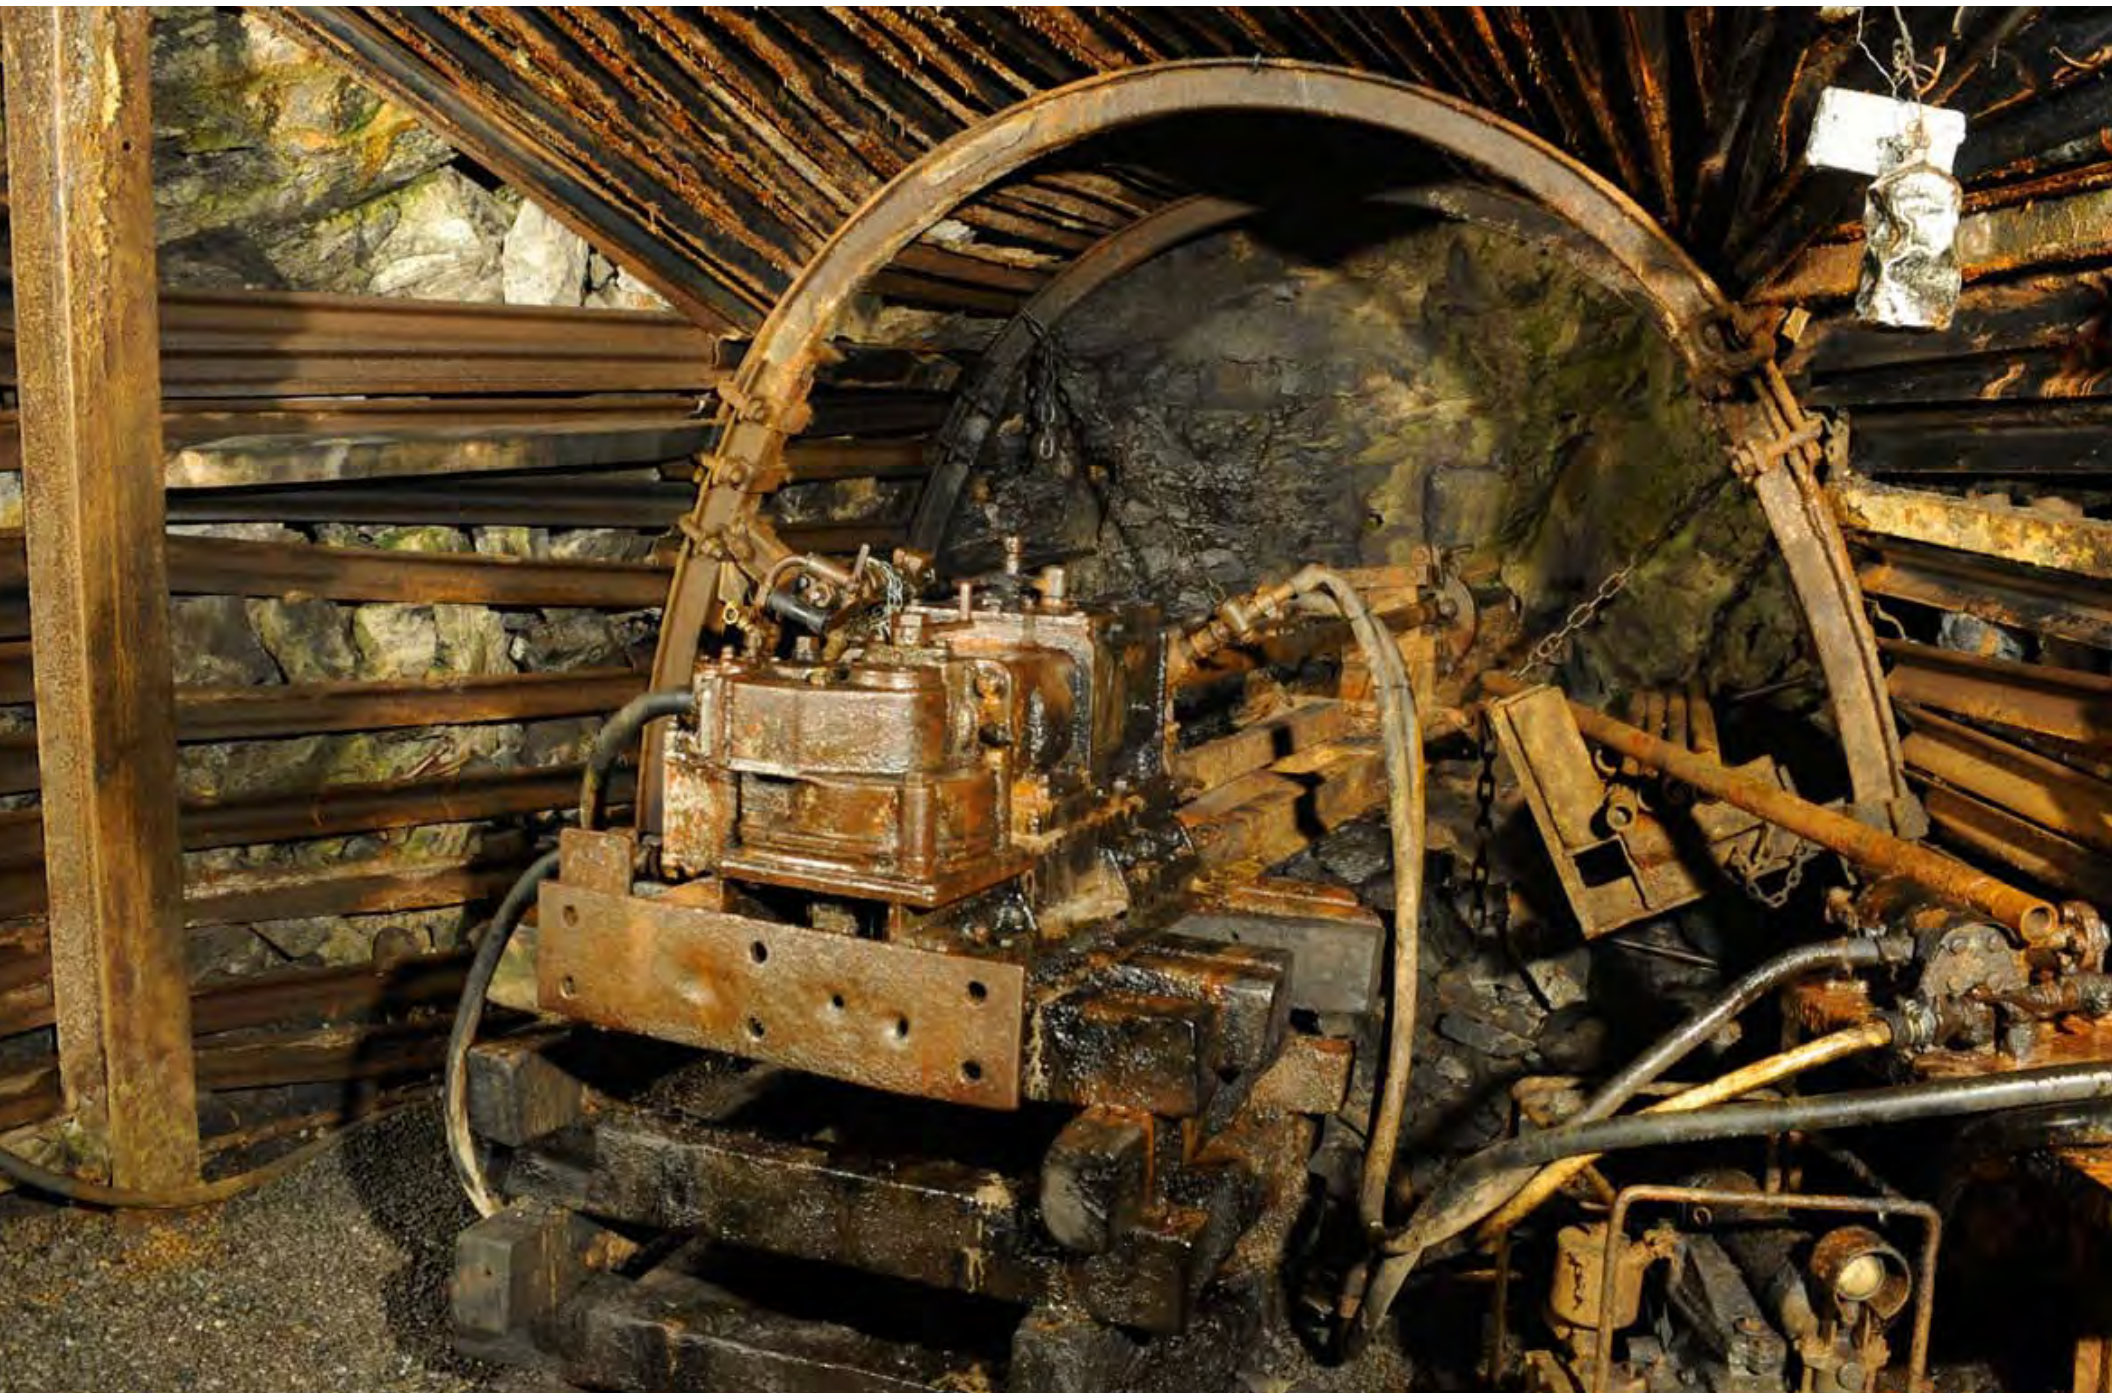
n° 16 - Une sondeuse horizontale

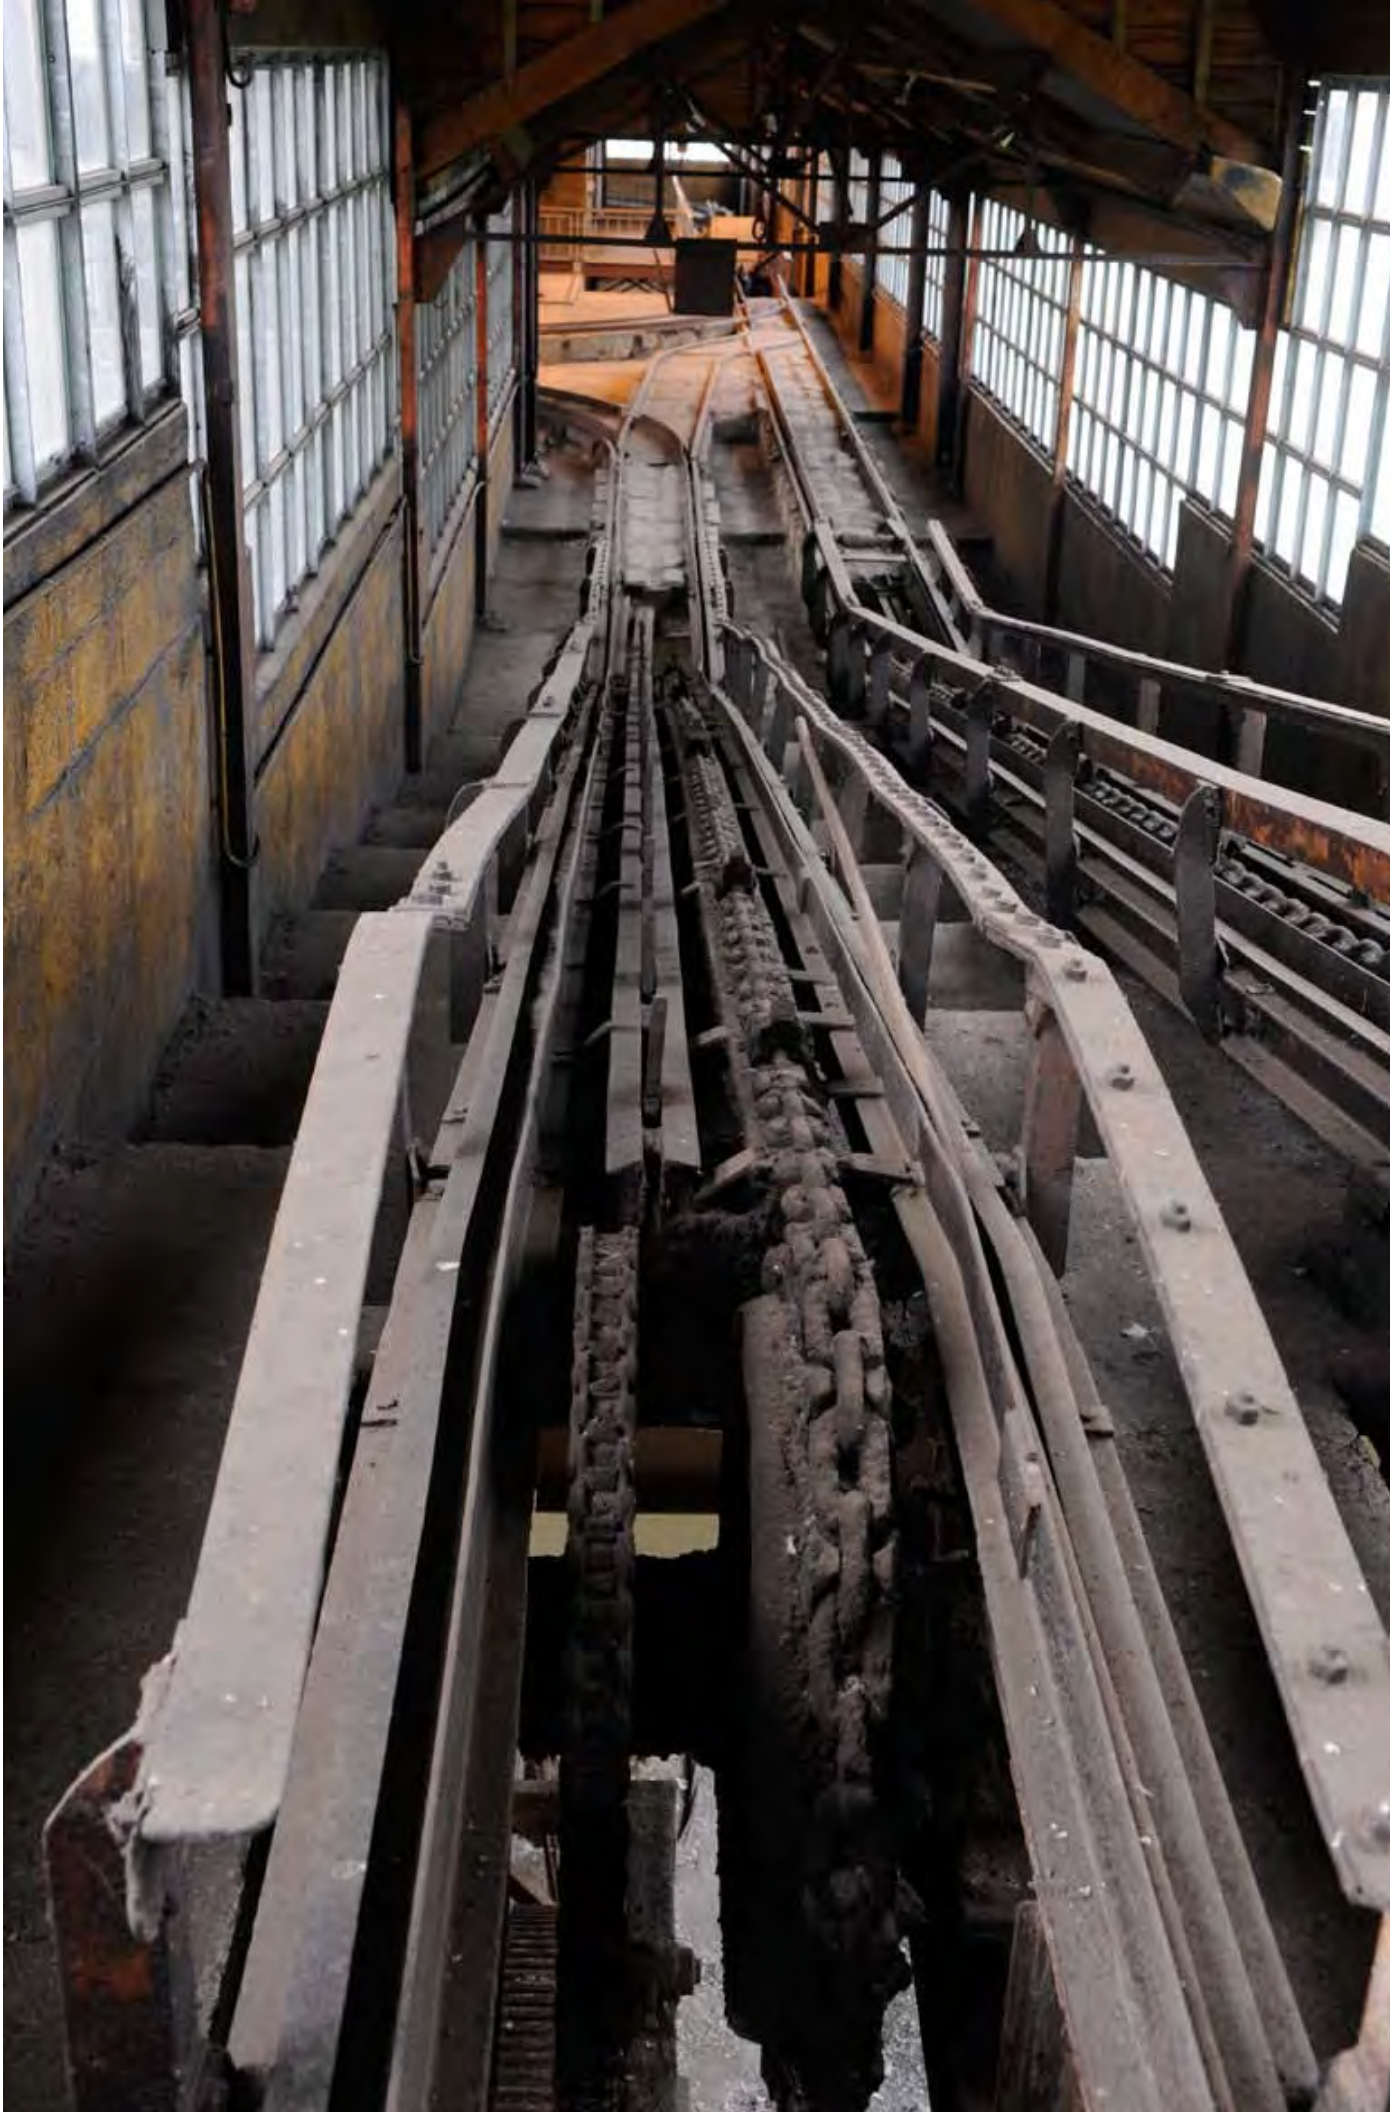
n° 18 - Les rails du triage

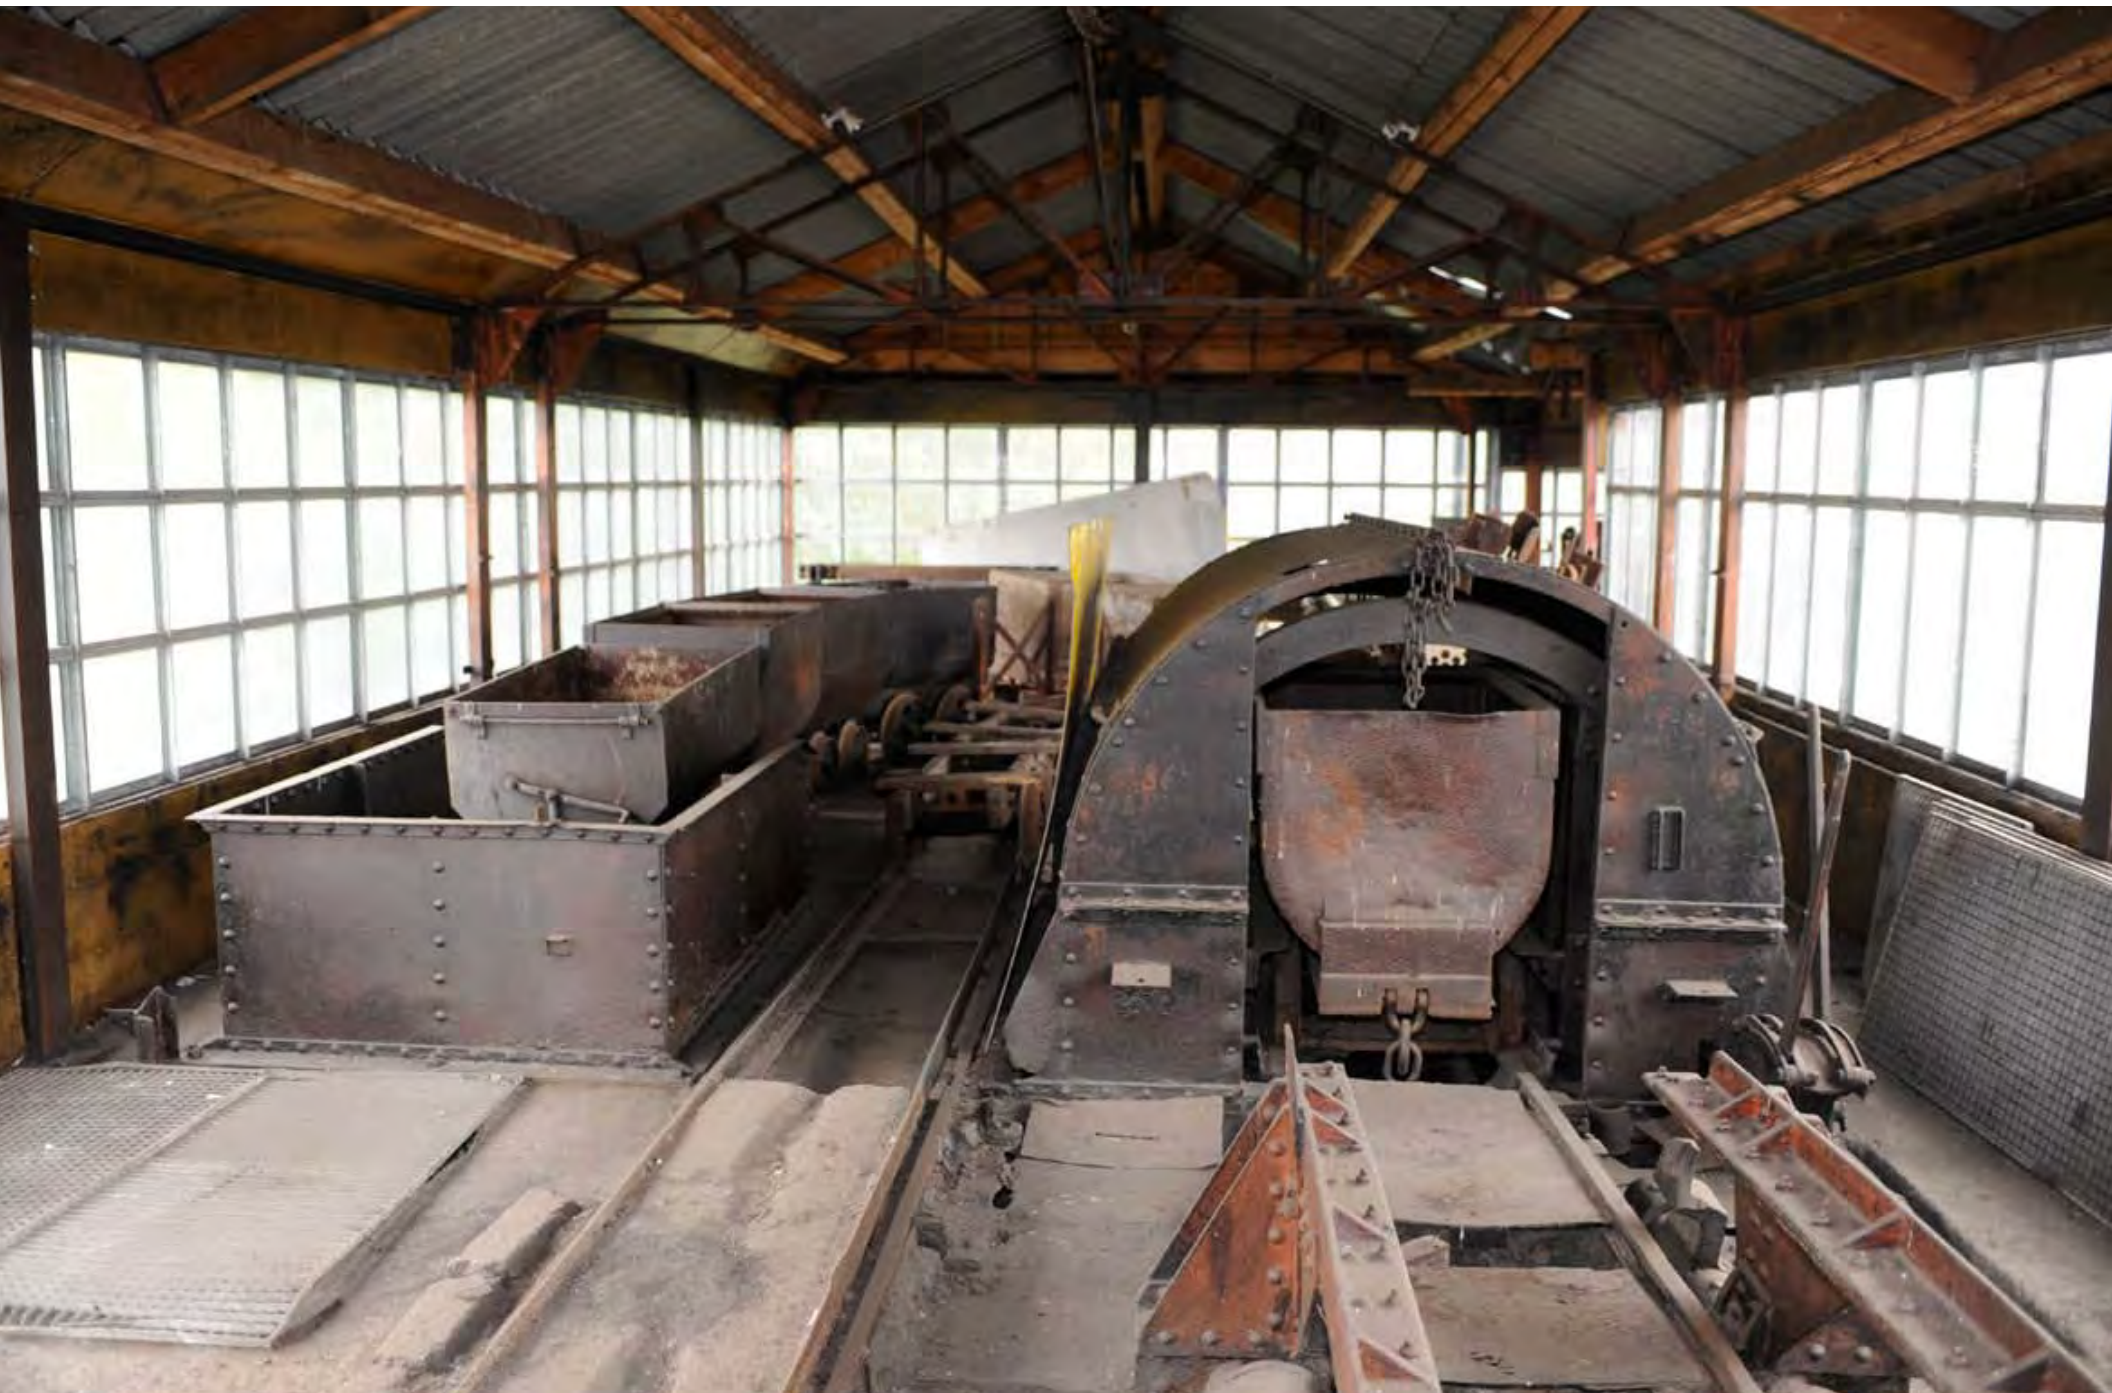
n° 19 - Le culbuteur

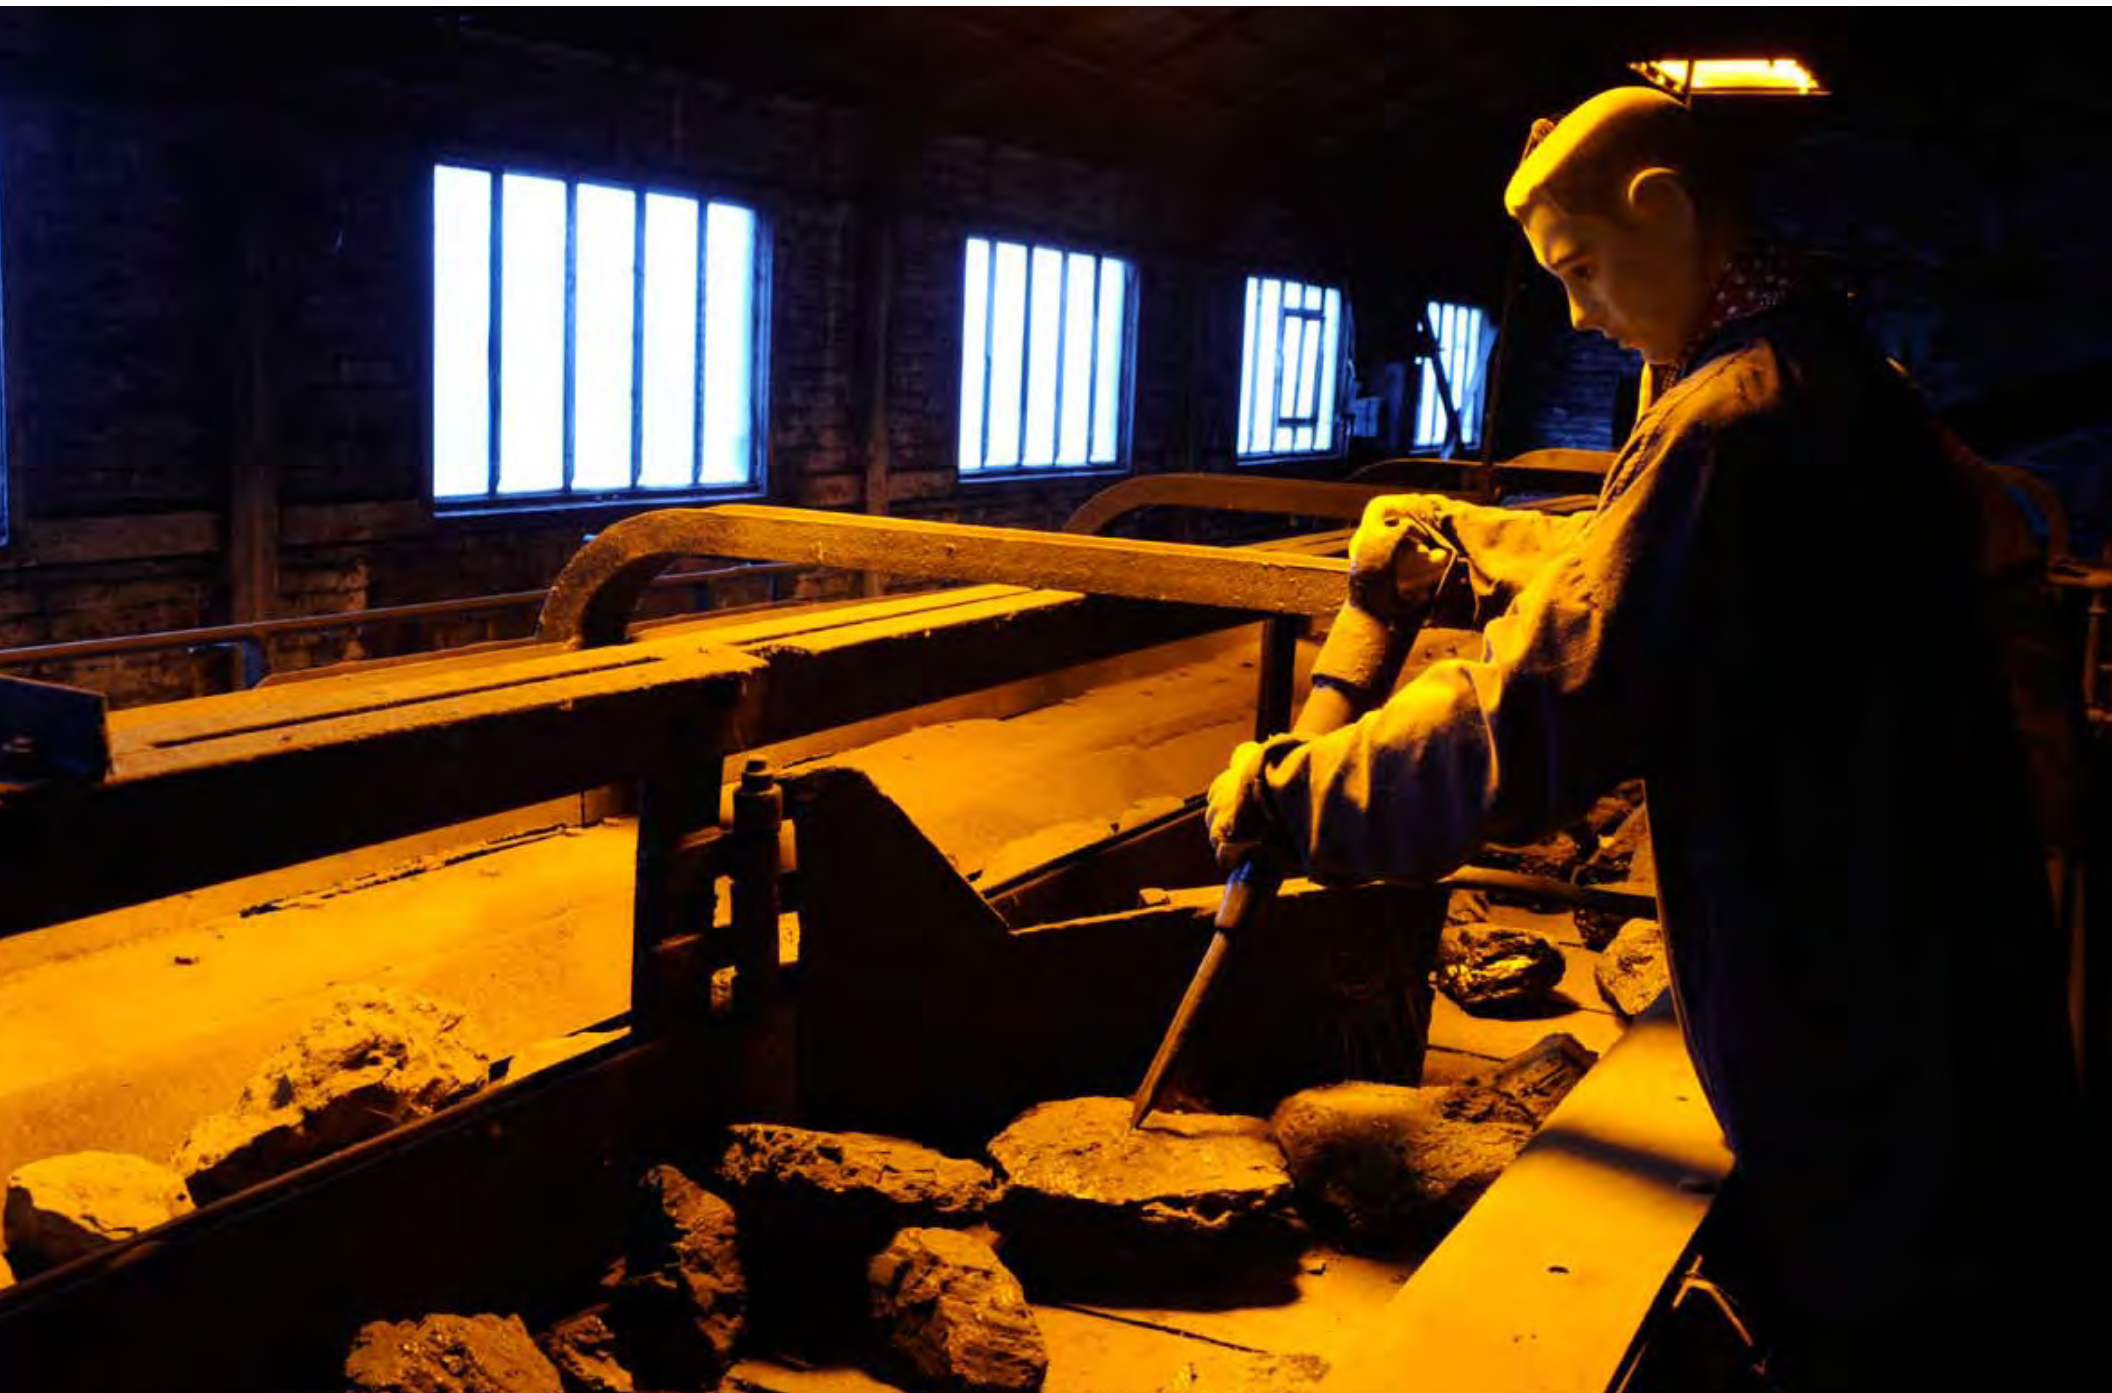
n° 20 - Les blocs trop gros sont fragmentés au marteau piqueur

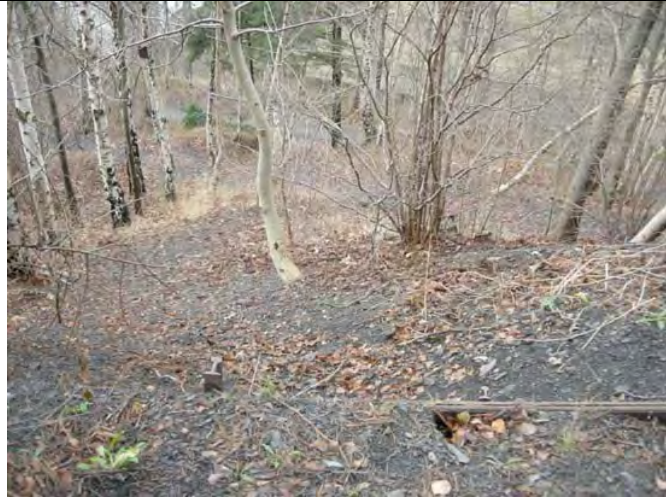
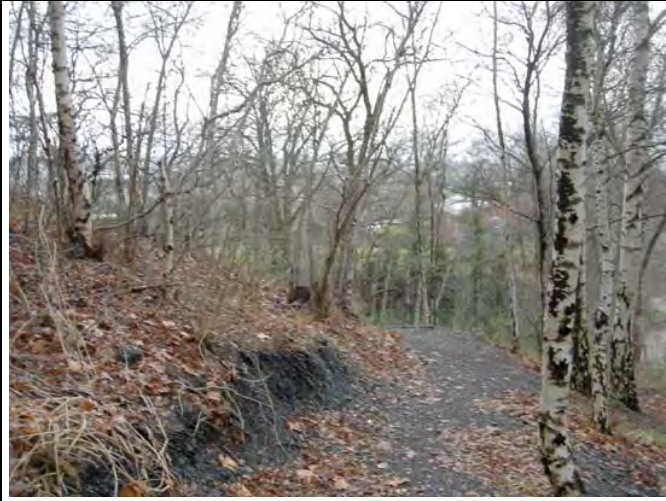
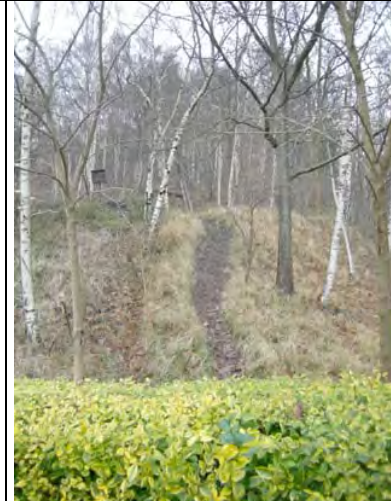
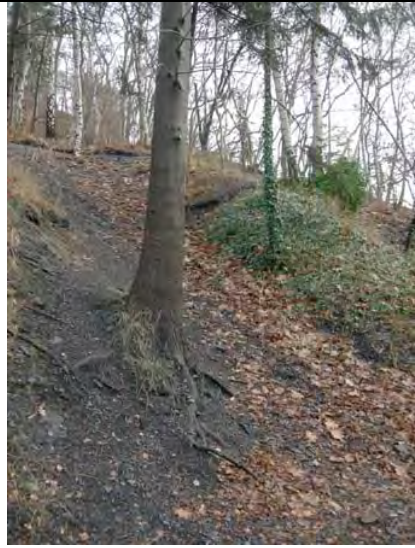
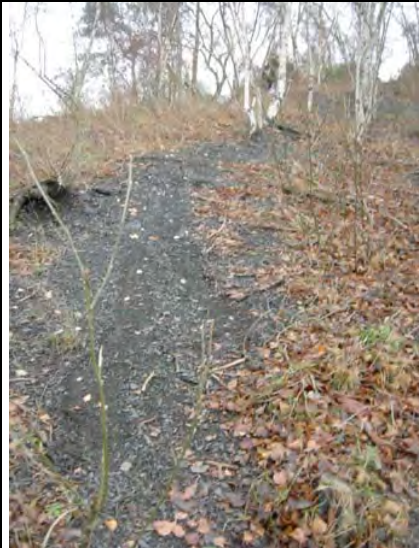
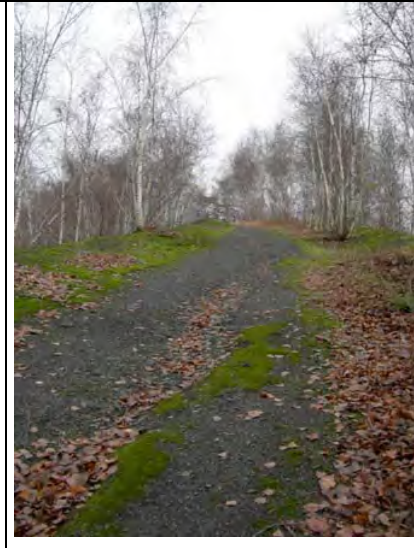
Site de Blegny – vues de l'érosion, des affleurements de racines et des affaissements sur les terrils Argenteau - I

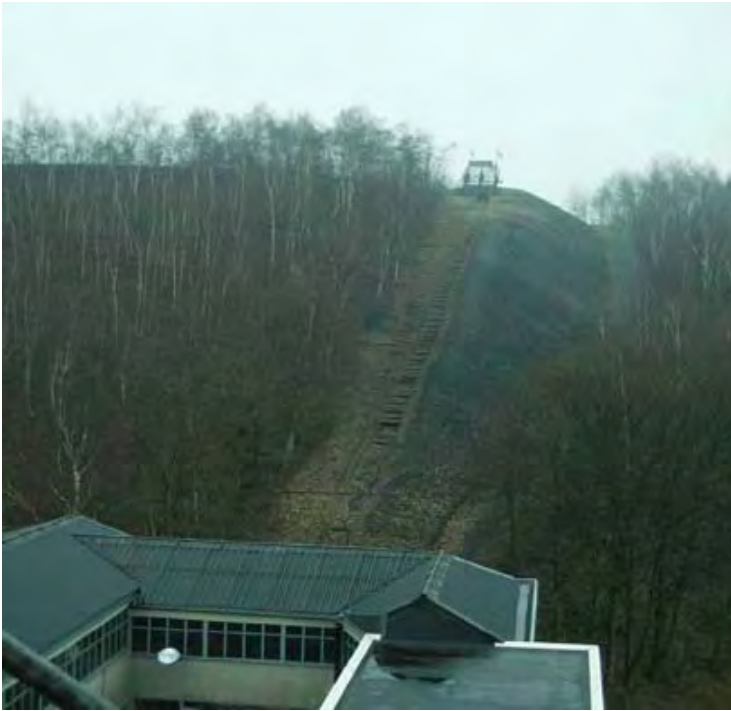
Prise de vue n° 0255 du : 18/12/2008

L'équipement compris dans la structure en béton (silo) est en bon état sanitaire à l'exception des trémies présentant un état de corrosion important.

Le dispositif supérieur présente une structure d'un état satisfaisant. Les parties mobiles et les câbles de traction ont disparus.

Traitement de la corrosion des trémie au niveau bas du silo dans les 3 années

Les trémies sont à traiter contre la corrosion dans les 3 années (voir ci-dessus).

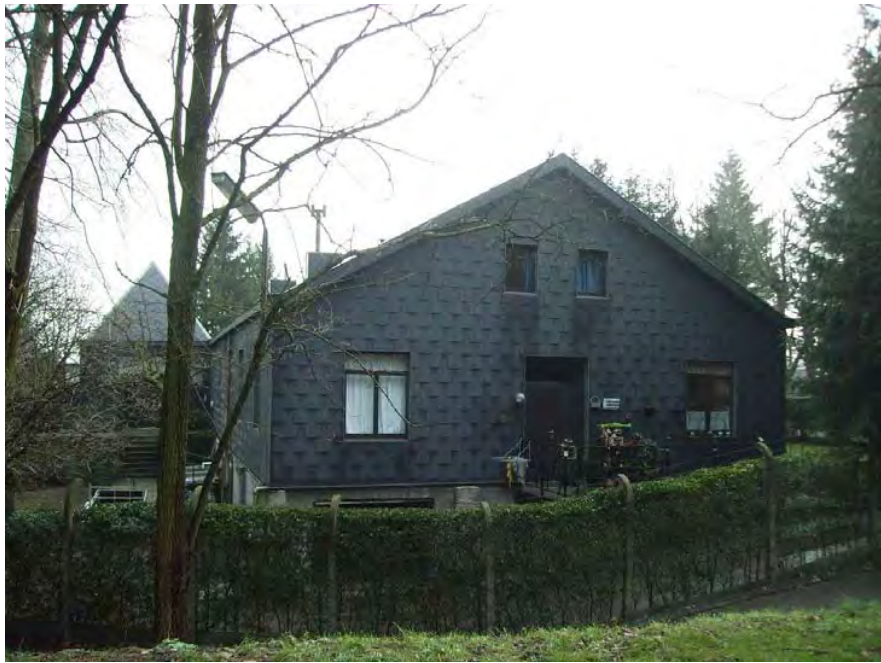
Prise de vue n° 170 du 18/12/08

Les abords de la construction ont été aménagés en fonction de la nouvelle affectation (voirie d'accès, aires de stationnement, jardin d'agrément, ...).

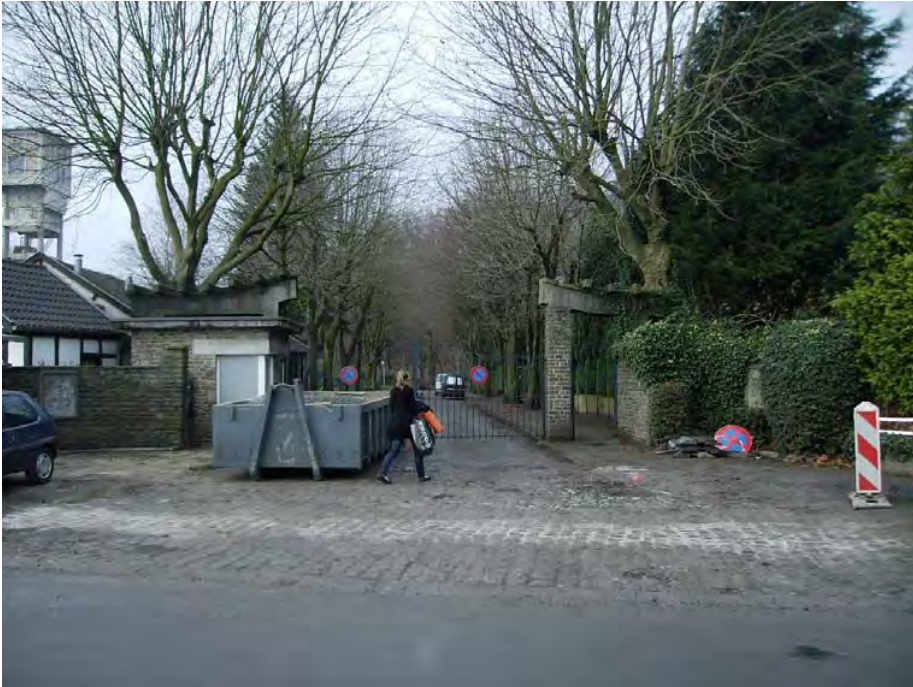
Prise de vue n° 160 du 18/12/08:

Il est à noter que l'emploi de cette entrée est devenu secondaire depuis la création de l'entrée « touristique ».
