PRÉSENTATION GÉNÉRALE

RÉGION WALLONNE
BELGIQUE

La Belgique propose d'inscrire sur la liste du patrimoine mondial quatre sites historiques liés à l'exploitation du charbon : Grand-Hornu, Bois-du-Luc et Bois du Cazier en Province de Hainaut ; Blegny-Mine en Province de Liège. Ces quatre sites, tributaires des mêmes conditions géologiques, couvrent la même tranche chronologique et se complètent thématiquement de manière à former un véritable polyptyque.

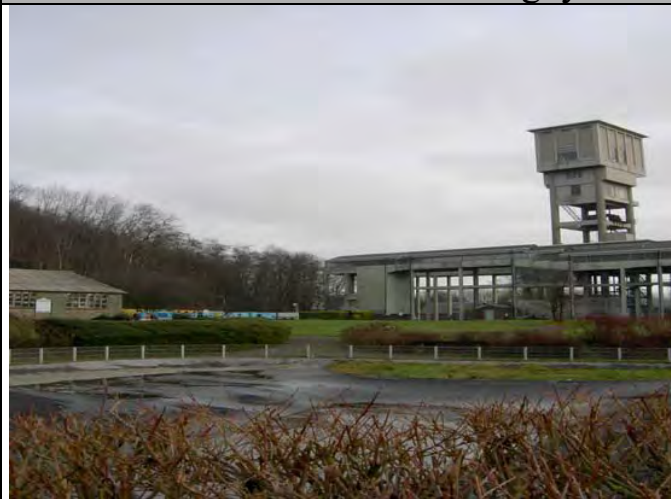
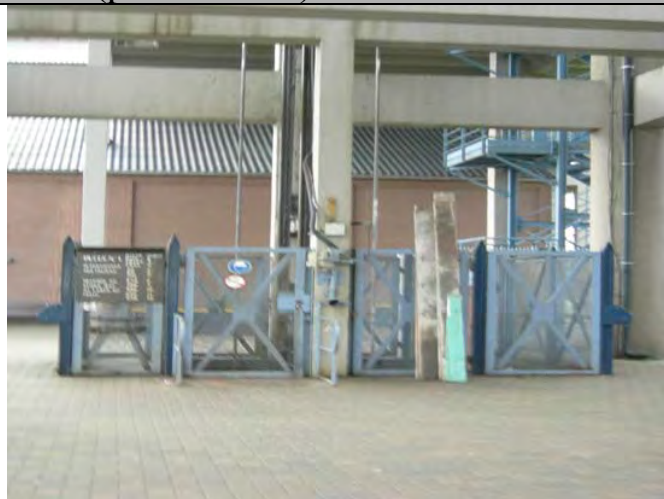
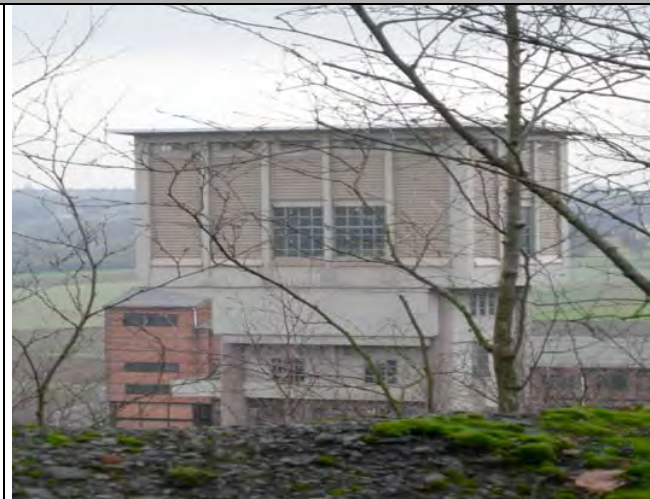
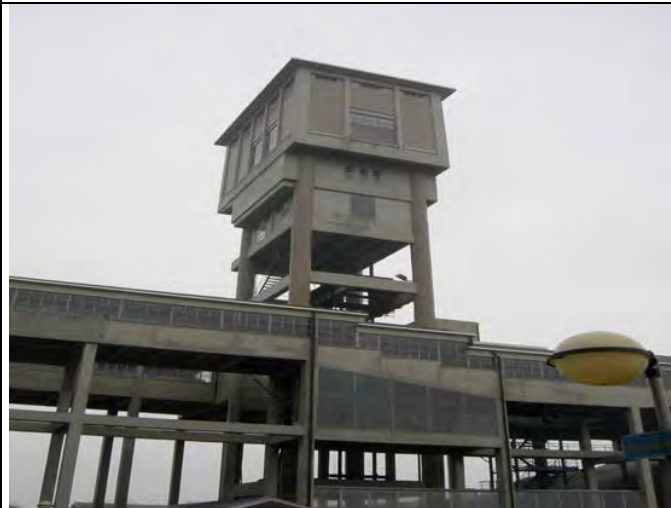
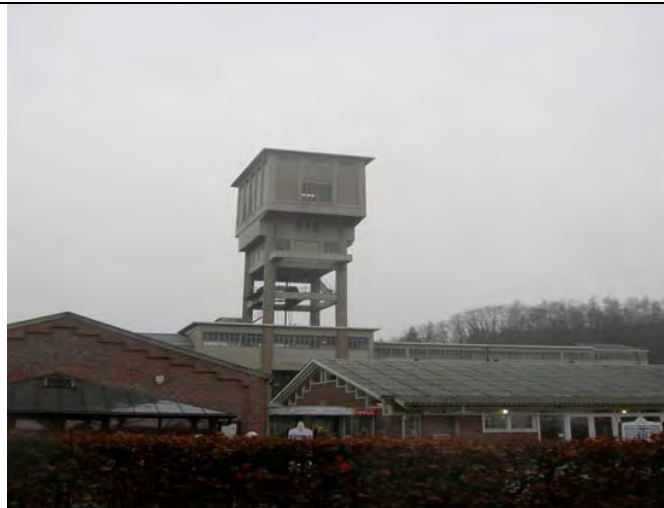
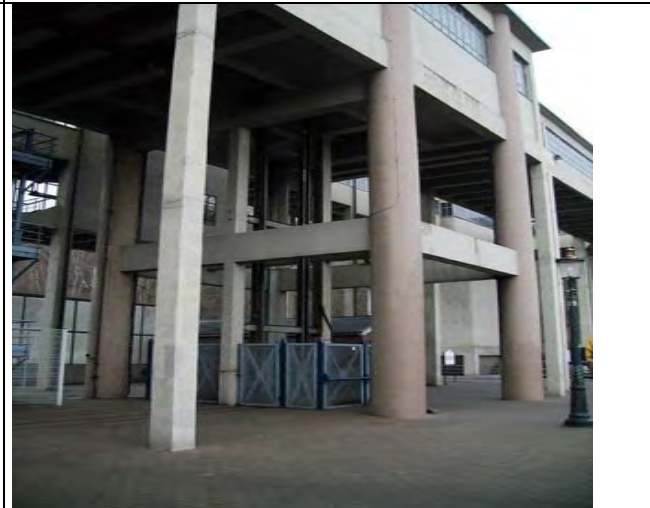
Site de Blegny – Fiche 05 (photos suite): Puits n°1 : Tour d'extraction – ascenseur

Remarques : l'ensemble est en bon état d'entretien et a fait l'objet d'une mise en forme muséale dans le cadre de l'aménagement touristique.
Aucune évaluation sanitaire n'a été faite concernant le puit ni le matériel d'exploitation

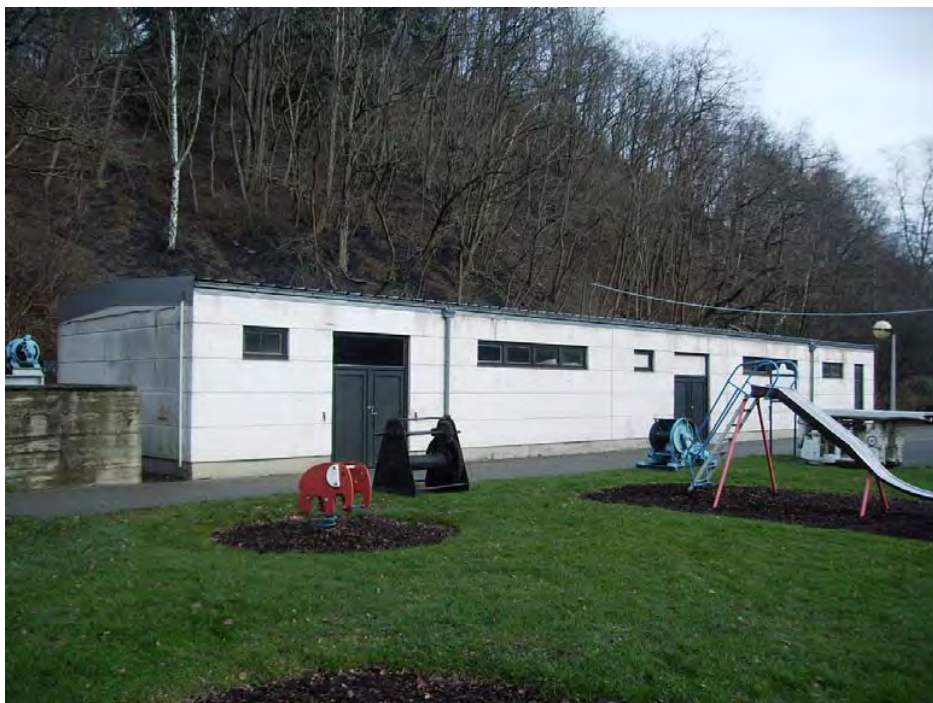
Prise de vue n° 219 du 18/12/08

La construction fonctionnelle ne comporte aucun parachèvement et présente de nombreuses traces de vétusté dues à l'exploitation en « laverie » et actuellement en dépôt.
Le réseau d'eau pluviale est en ordre et les menuiseries de facture simple sont en bon état d'entretien

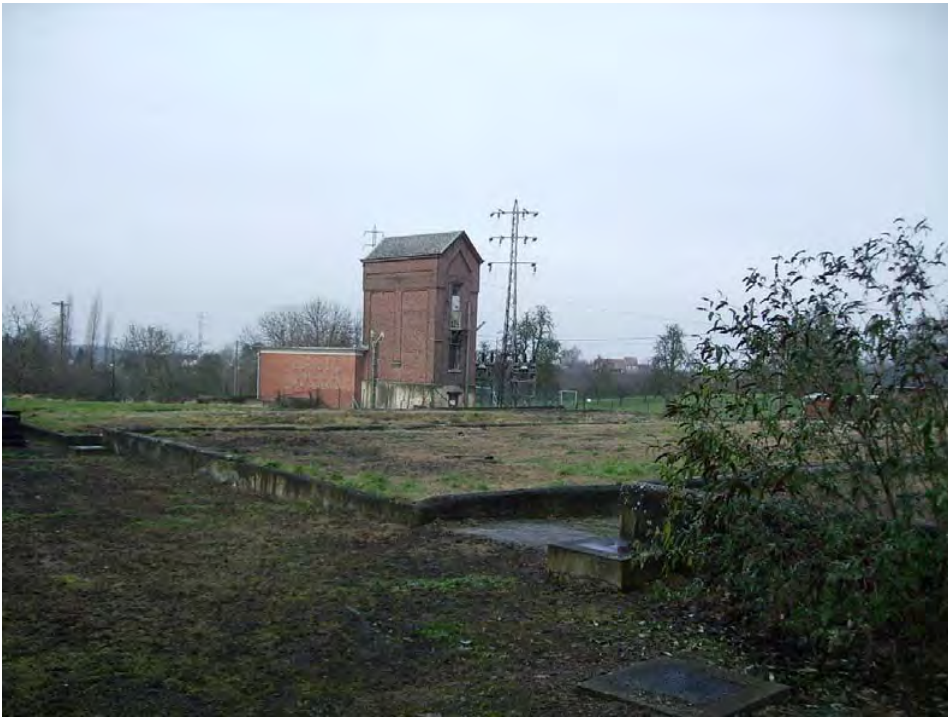
Prise de vue n° 245 du 18/12/08

L'état d'encombrement ne permet pas une complète évaluation des structures des bassins ni de leur étanchéité.

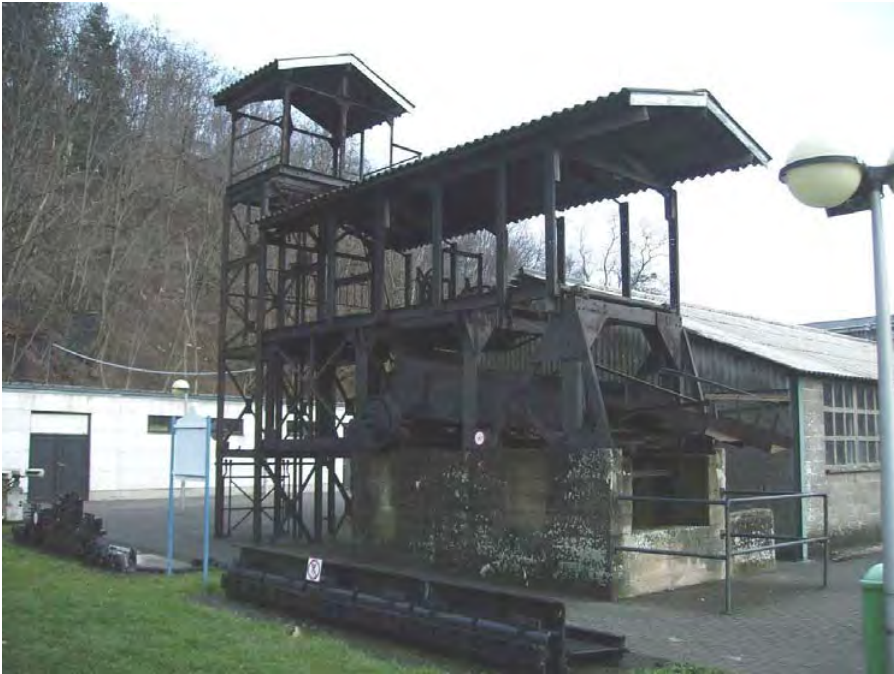
Prise de vue n° 202 du 18/12/08

La toiture est en tôles d'asbeste ciment et donc devra faire l'objet d'une attention particulière vu la teneur en amiante de ce matériau.

Les trémies sont à traiter contre la corrosion dans les 3 années (voir ci-dessus).

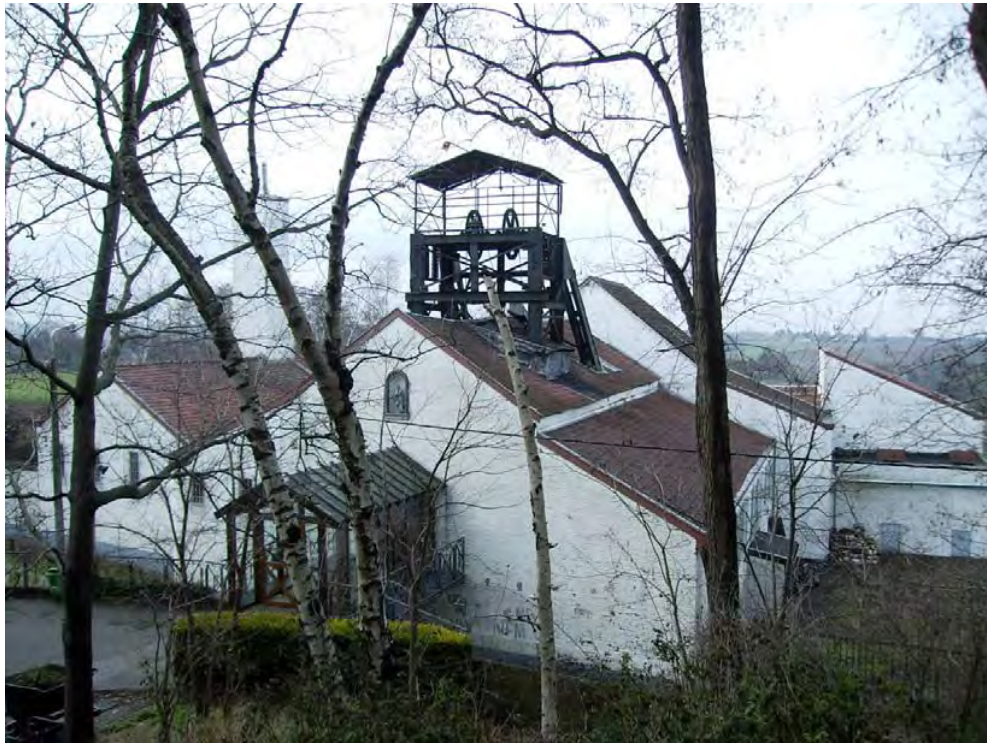
Prise de vue n° 227 du : 18/12/2008

Bâtiments en bon état d'entretien et faisant l'objet d'un aménagement muséale dans le cadre de l'activité touristique du site minier

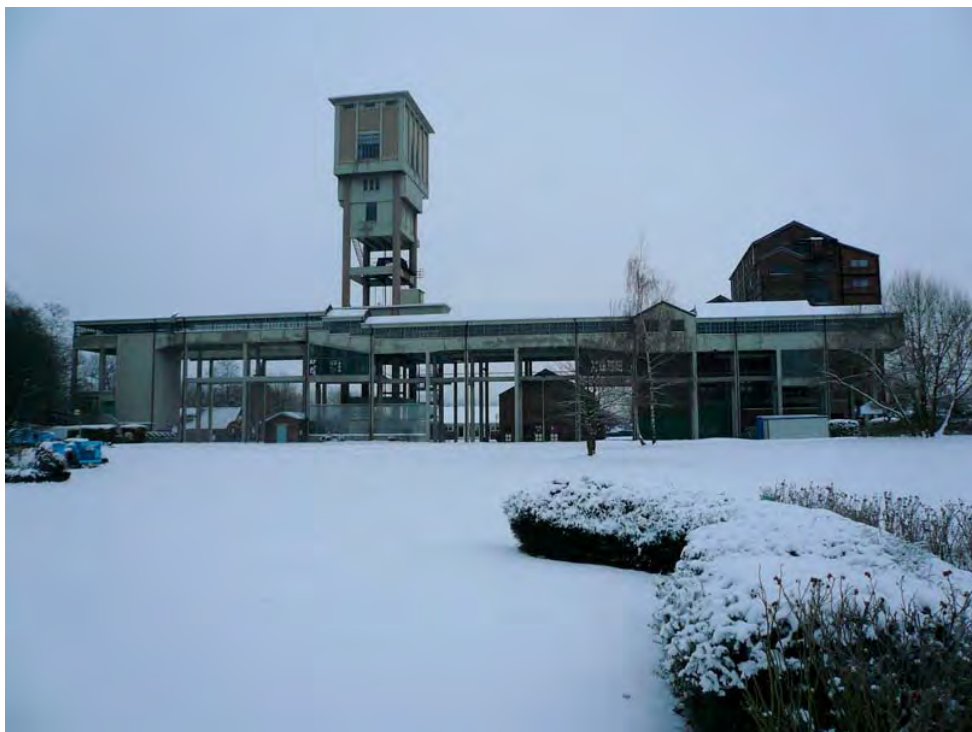
Prise de vue n° 324 du : 07/01/2009

Partie du dispositif d'exploitation du charbonnage situé à 12.50 m au dessus du sol et actuellement compris dans le parcours de visite.
Bon état d'entretien et présence de dispositifs (passerelles) et peintures réalisés dans le cadre de l'aménagement touristique
Les vitrages et l'éclairage ont été adaptés à la réaffectation des espaces.

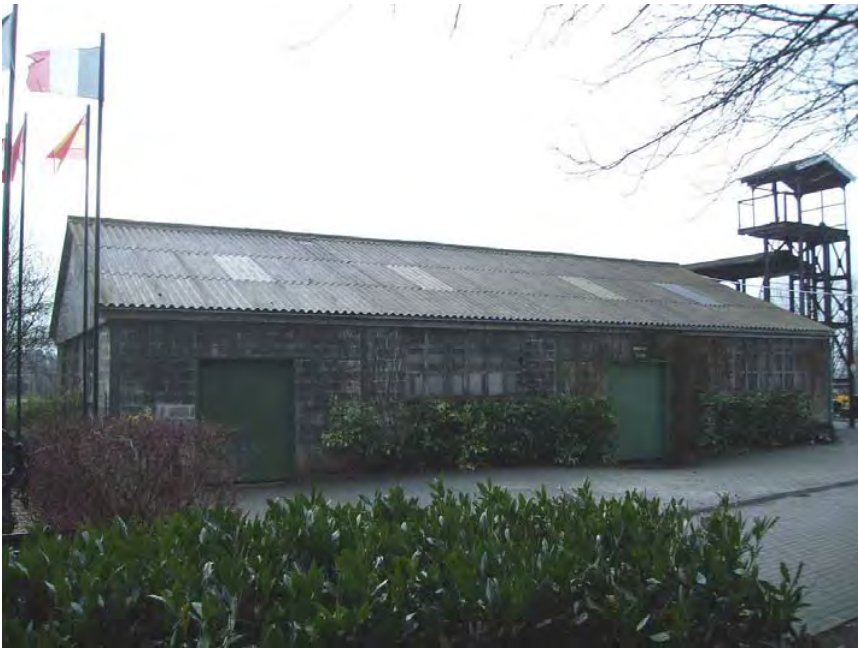
Prise de vue n° 198 du 18/12/08

A l'exception d'une porte contemporaine en façade Ouest, on notera l'intégration des menuiseries métalliques dans la structure de la construction.

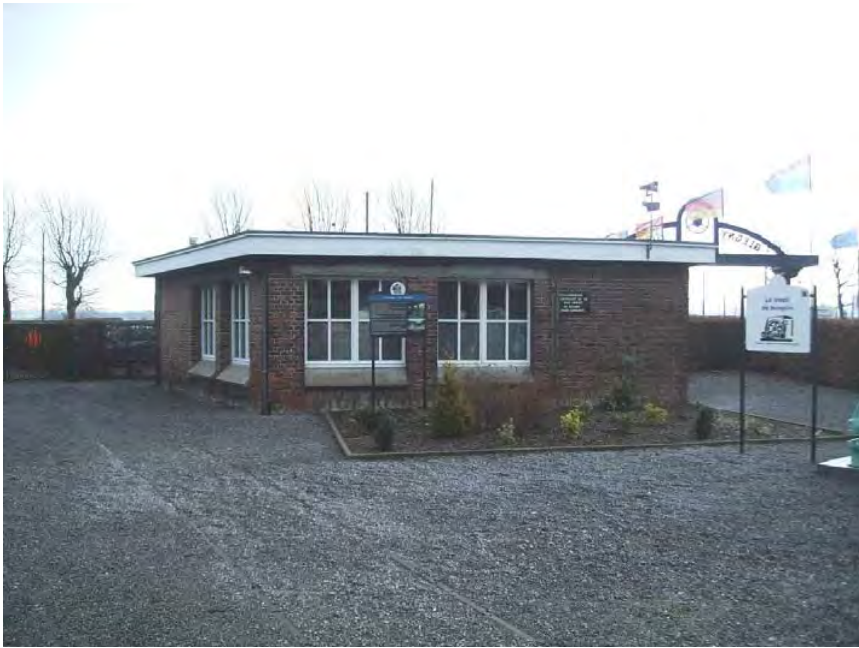
Prise de vue n° 150 du 18/12/08

On peut noter le bon état de conservation des maçonneries (baies non modifiées).

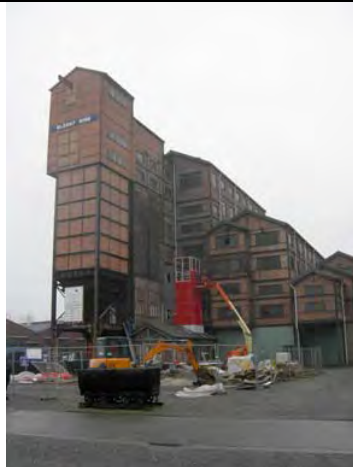
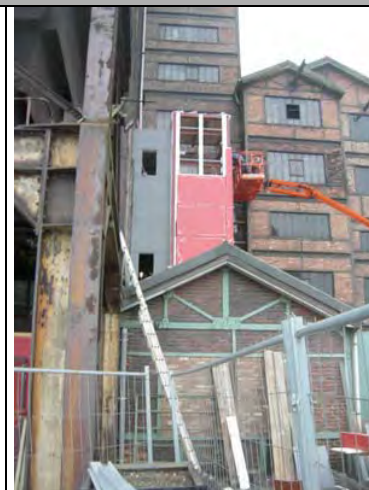
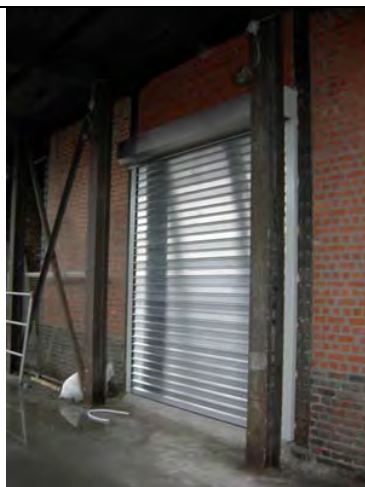
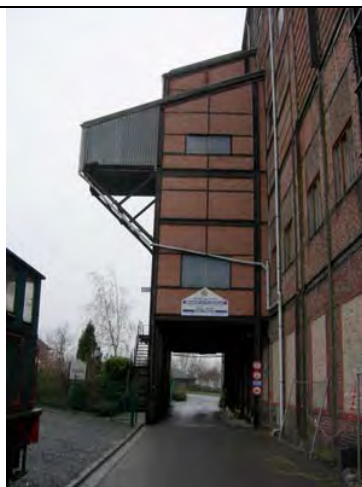
Site de Blegny – Fiche 13 (photos suite) : Triage – lavoir

La volumétrie et les différents outils sont en place.
